# 厚真町の広範囲・大規模斜面崩壊 とその他の被災箇所

平成30年北海道胆振東部地震による地盤災害調査団  
北見工業大学 工学部 地球環境工学科  
複合型豪雨災害研究ユニット

## 調査日および調査箇所

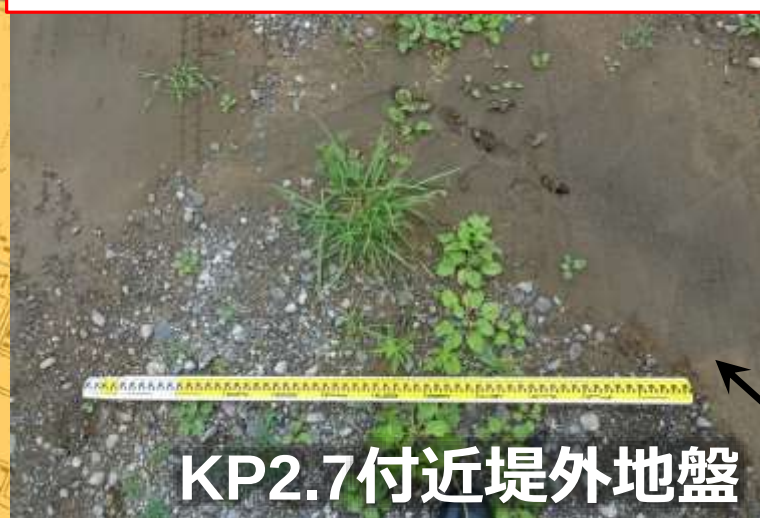
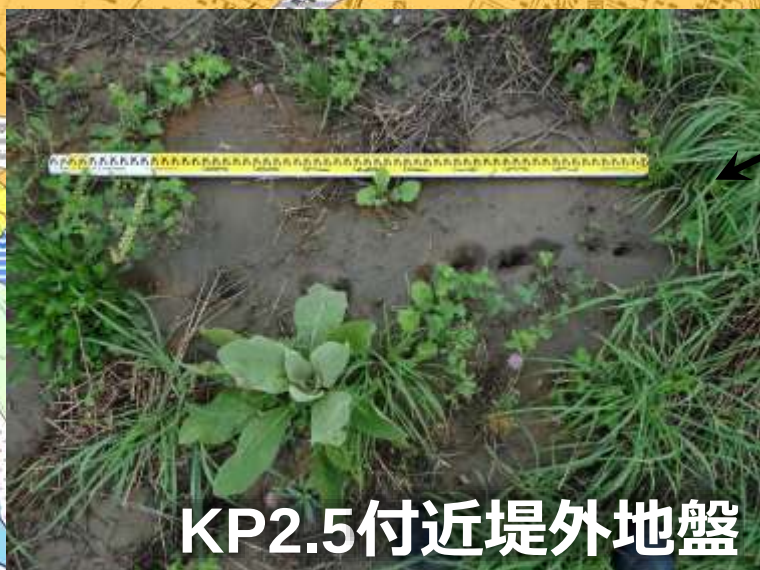
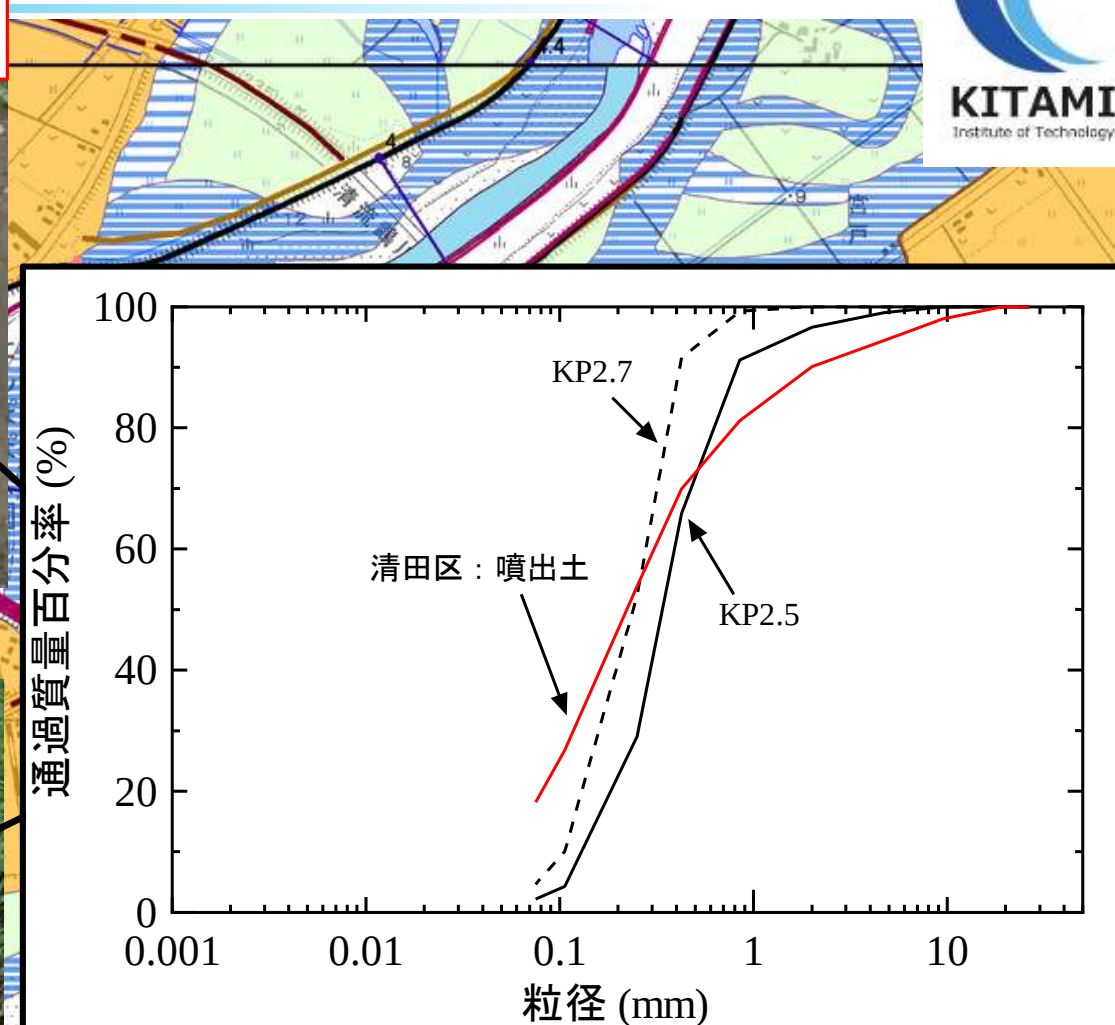
# その他の被災状況：鵜川下流堤防

液状化による小規模な噴砂
