第2回 平成30年7月豪雨による 地盤災害調査報告会

岡山県における河川堤防, 斜面の被害状況, および岡山県・広島県ため池堤体被害状況報告

日時:2018年9月12日(水) 13:00~17:30 場所:日本大学 駿河台キャンパス

岡山大学緊急調査団

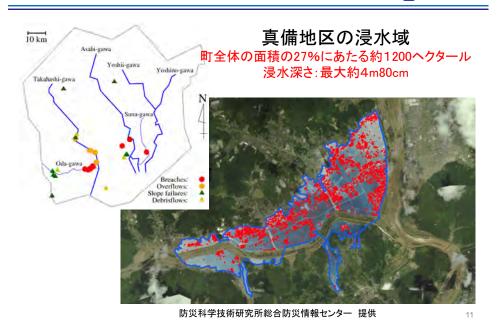
河川堤防の破堤:小田川(倉敷市真備地区)

内山谷川 破堤 左岸

末政川 破堤 左岸,右岸

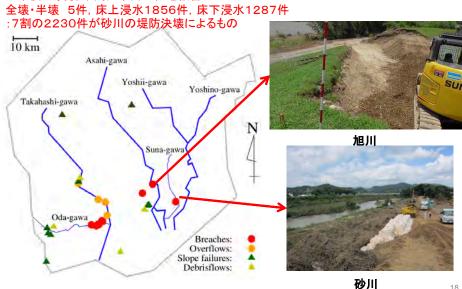
9日午後5時現在, 岡山市内の住宅被害:

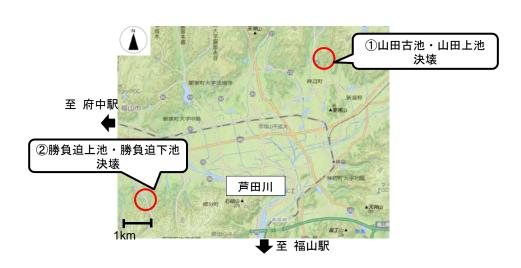
災害後

①山田上池, 古池

小規模の老朽ため池

土砂の流入

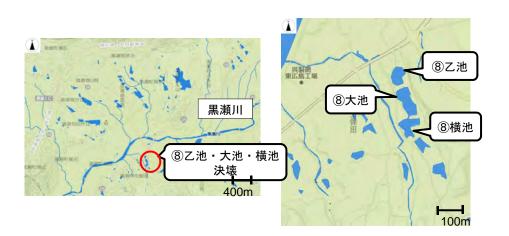
⑧乙池・大池・横池 (東広島市)

連続池の連続破堤

最下流の乙池は越流するもの の破堤を免れている.
