# 平成30年北海道胆振東部地震 調査

平成30年9月6日3時8分頃に発生した平成30年北海道胆振東部地震による被害調査を、安平町と厚真町周辺で行った。

9月7日：室蘭工大 川村志麻、苫小牧高専 所哲也（安平町、厚真町周辺）

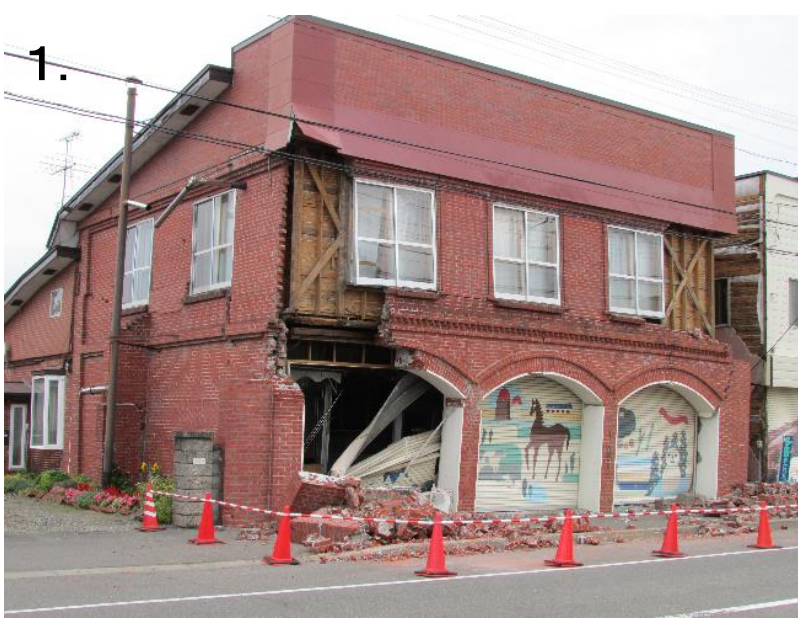
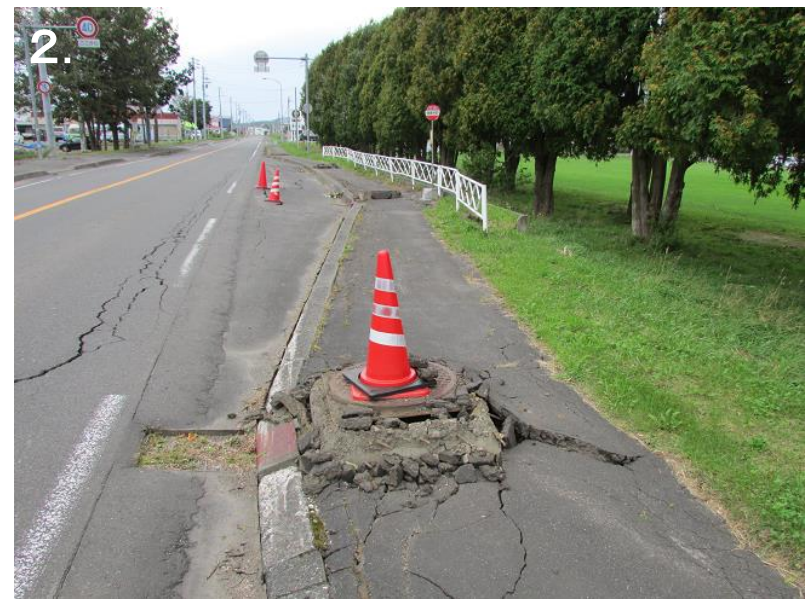
1. 道道10号線 栄町信号付近、レンガ作りの家屋の崩壊

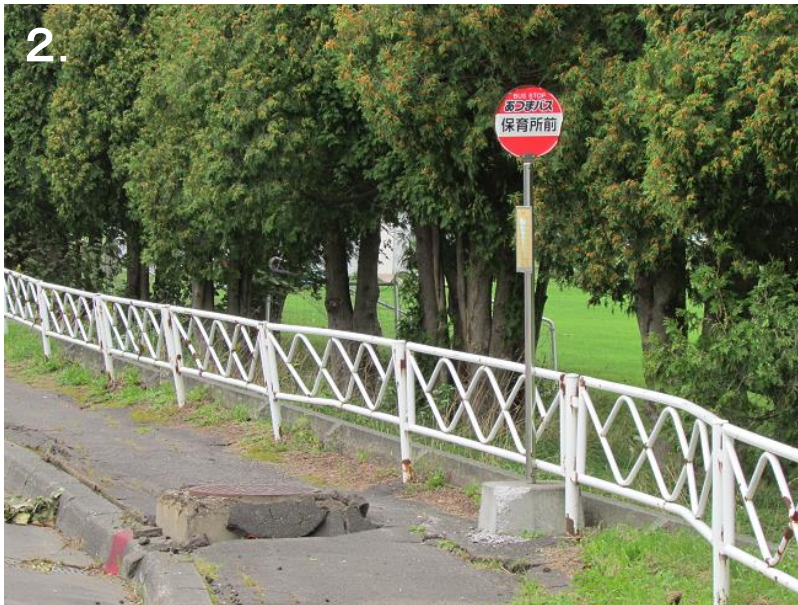
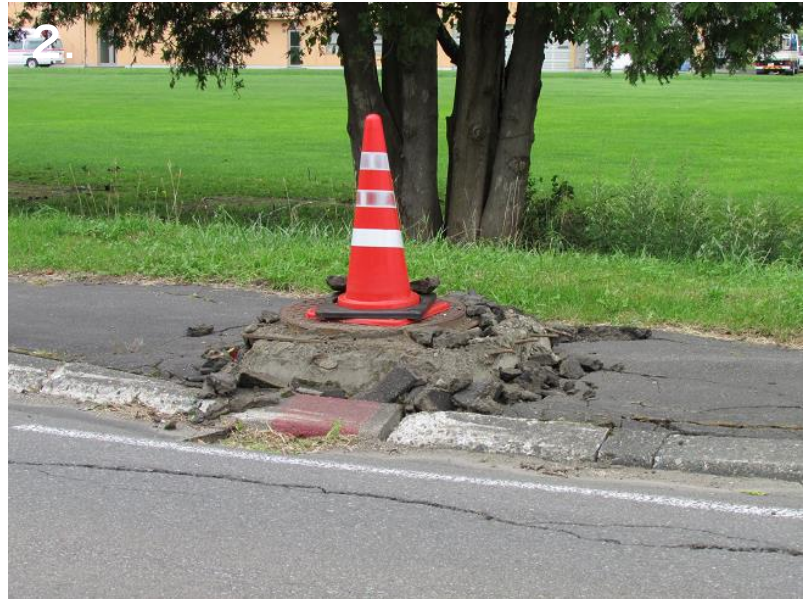
2. 道道10号線 保育所前バス停付近、液状化によるマンホールの浮き上がり、歩道の変状

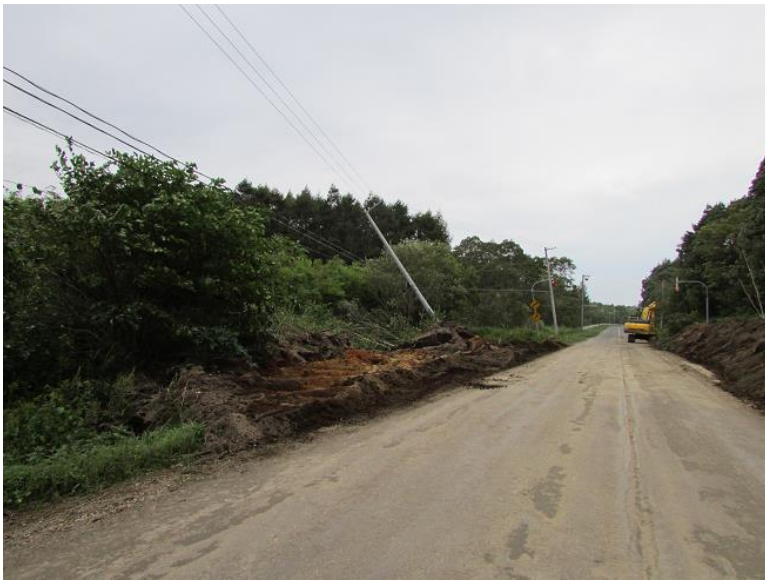
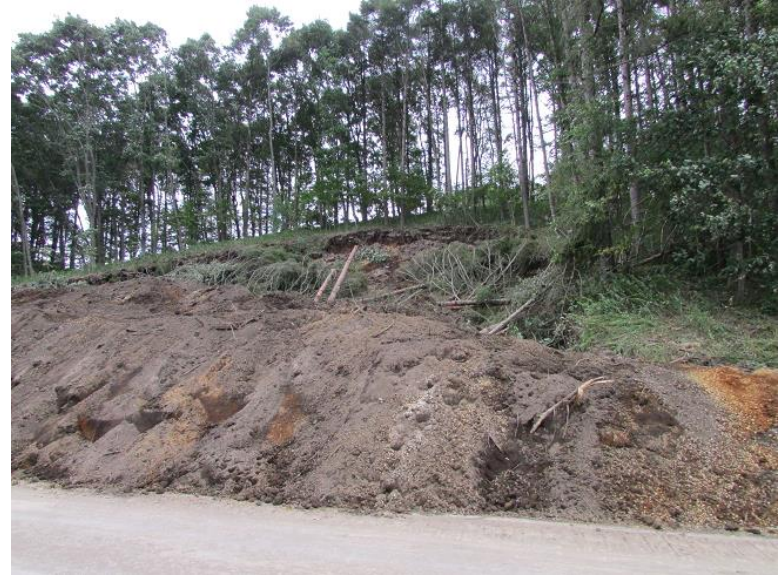
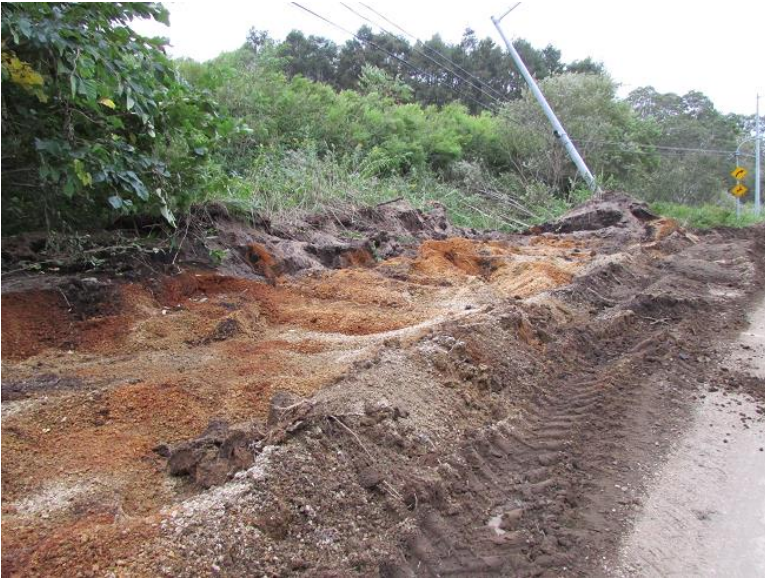
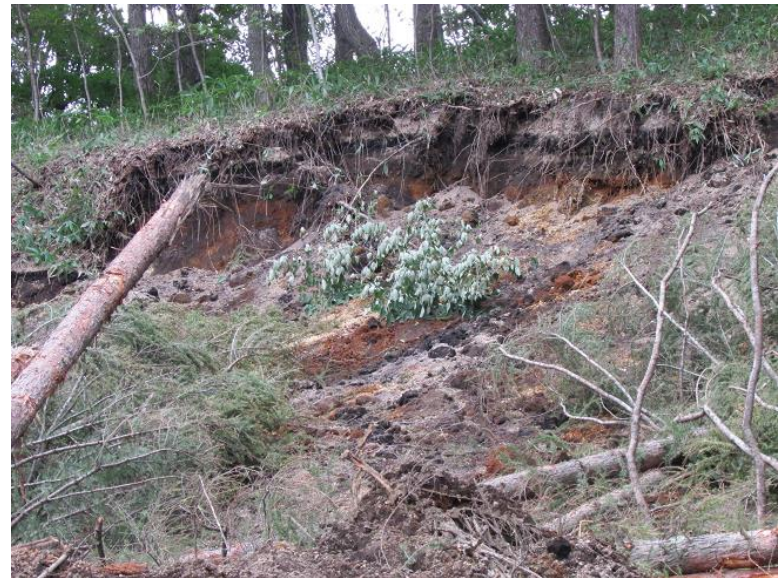
## ②早来斎場から塵介処理場付近

道道10号線 早来斎場付近の斜面崩壊: 斎場の向かい側の斜面(上写真 右側)から樽前, 恵庭, 支笏降下軽石堆積物と思われる火山灰質土が流出、重機によって道路確保。

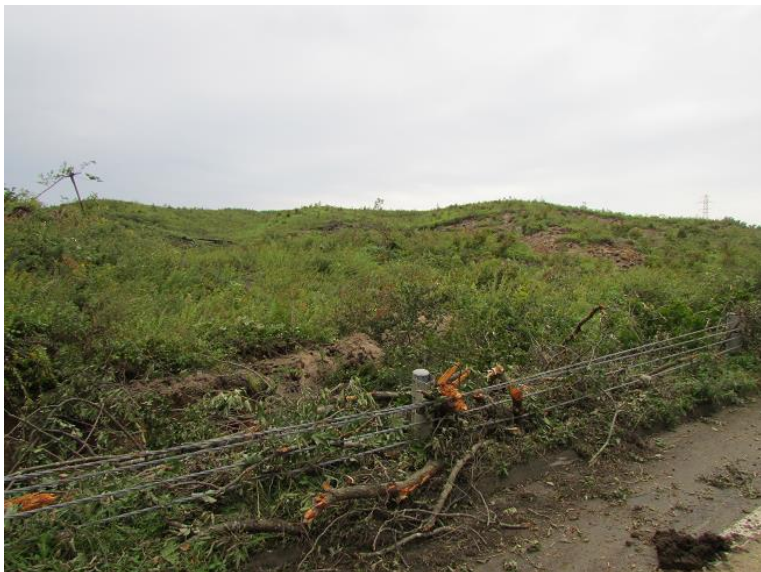
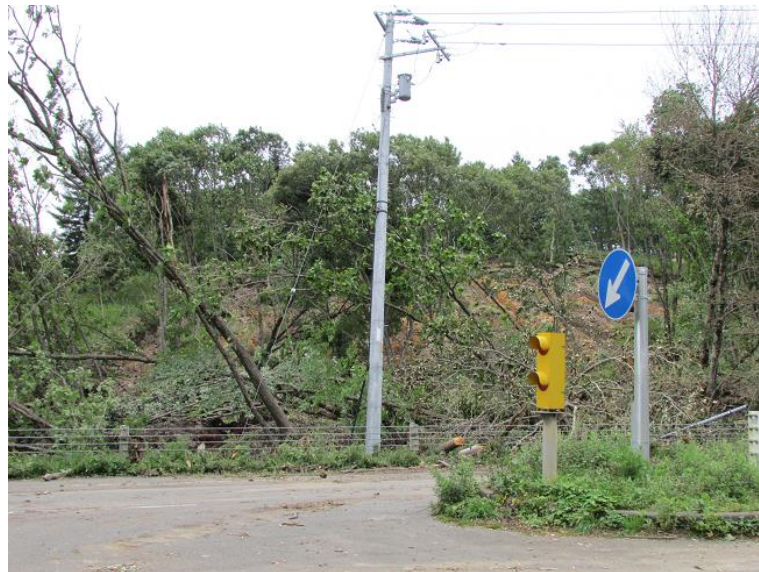
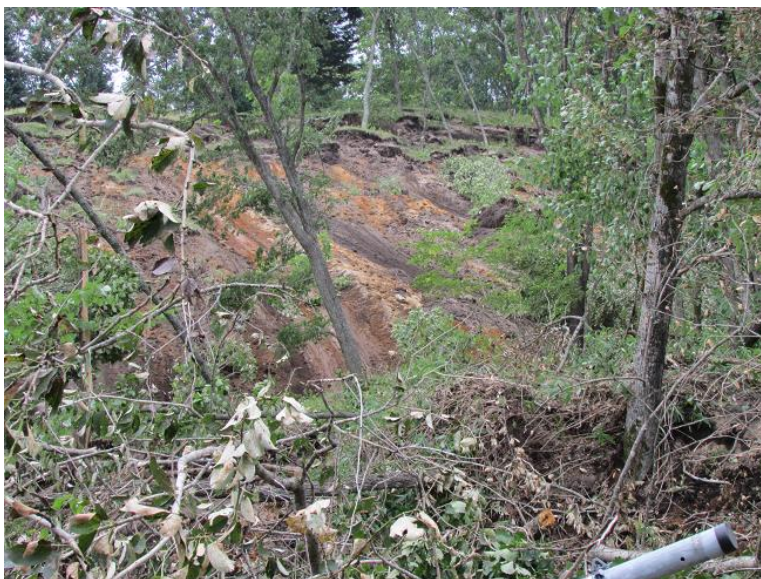
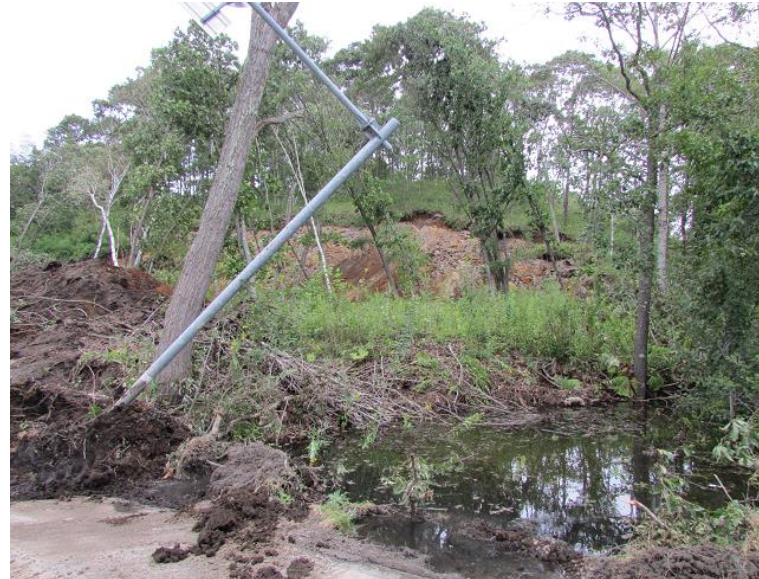
## ②早来斎場から塵介処理場付近

道道10号線 斎場より奥に位置する塵介処理場の向かい側の斜面の崩壊。先程と同じ樽前，恵庭，支笏の降下軽石堆積物が確認される。また、写真右下では水面も確認された。

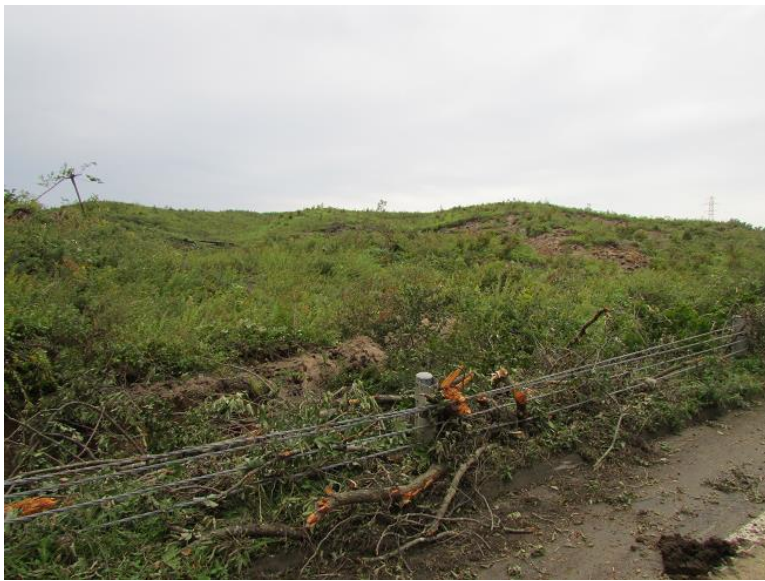
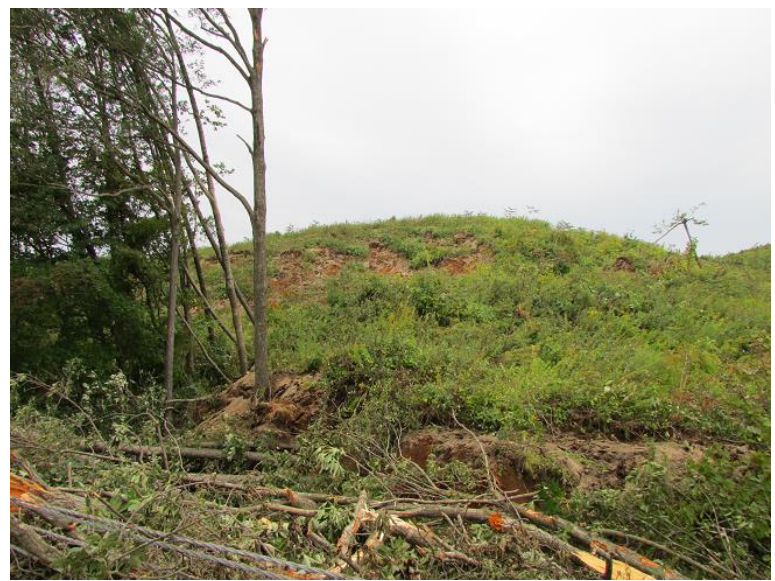
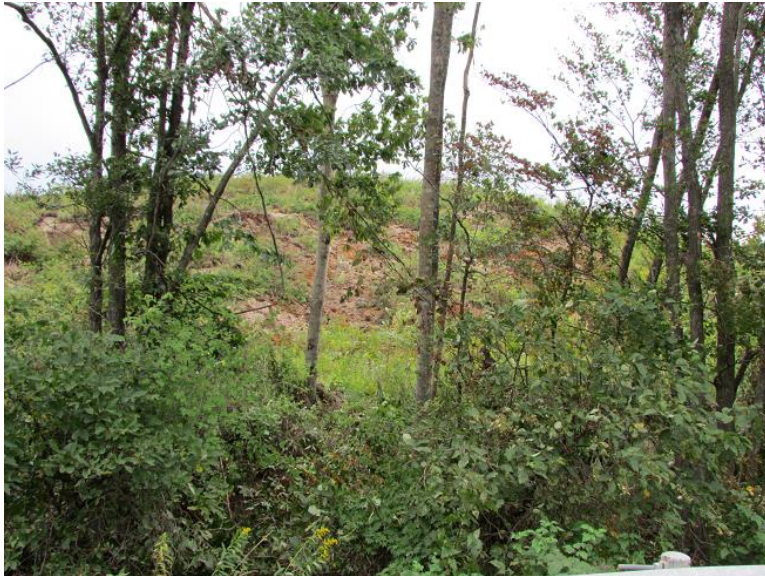
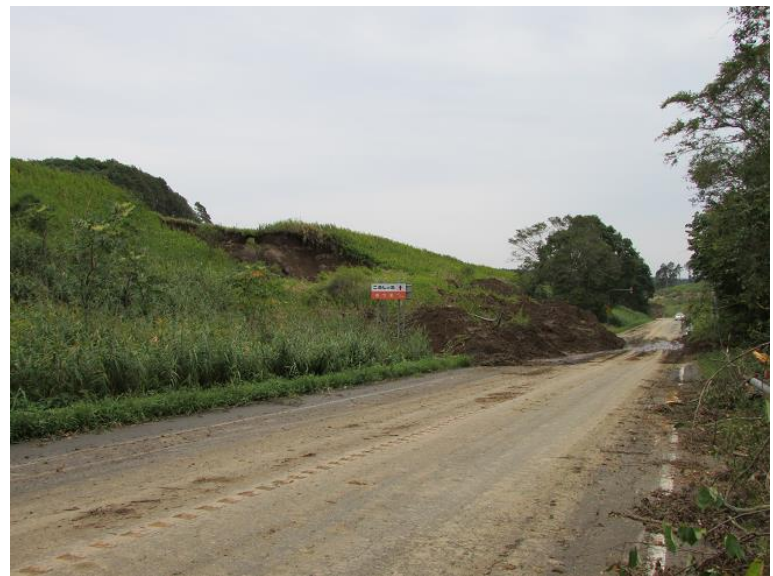
## ②早来斎場から塵介処理場付近

道道10号線 塵介処理場よりさらに進むと、丘陵地帯が現れる。同じような表層崩壊が多発していた。

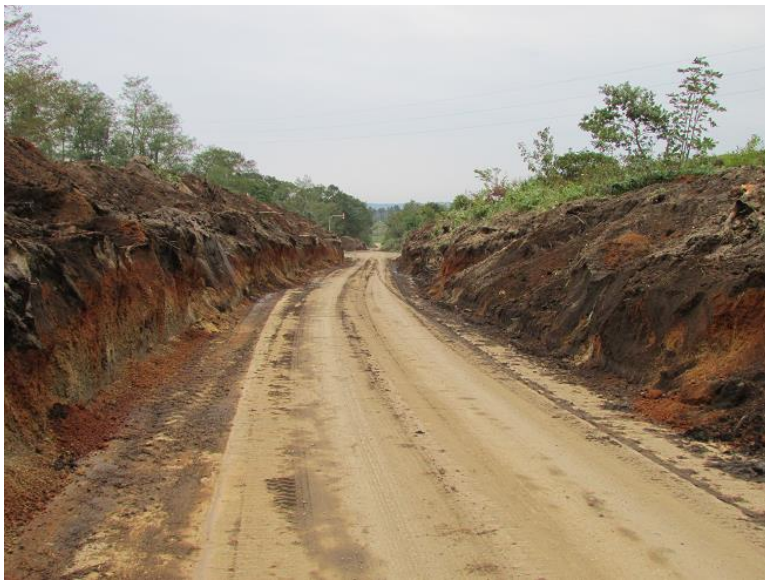
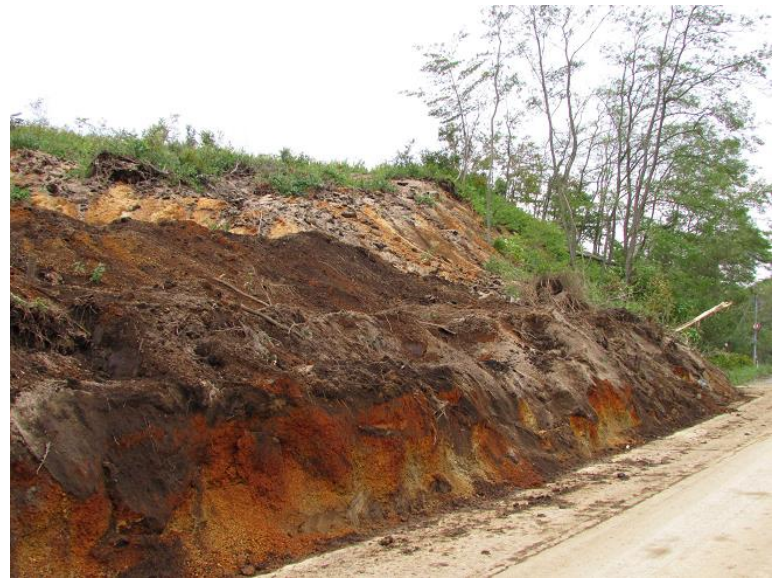
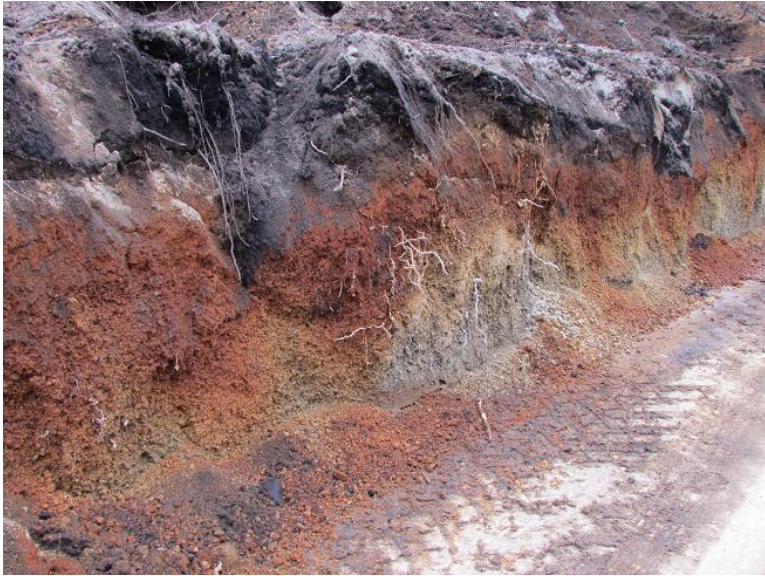
## ②早来斎場から塵介処理場付近

この周辺で発生した中規模の斜面崩壊では、写真上の左側から土砂が流出し、道道10号線を塞いでいたが、7日に道路幅は確保されていた。下部層には、軽石を含む火山灰質土が層状で確認された。すべり境界の上の土塊のまま表層すべり崩壊した可能性が高い。

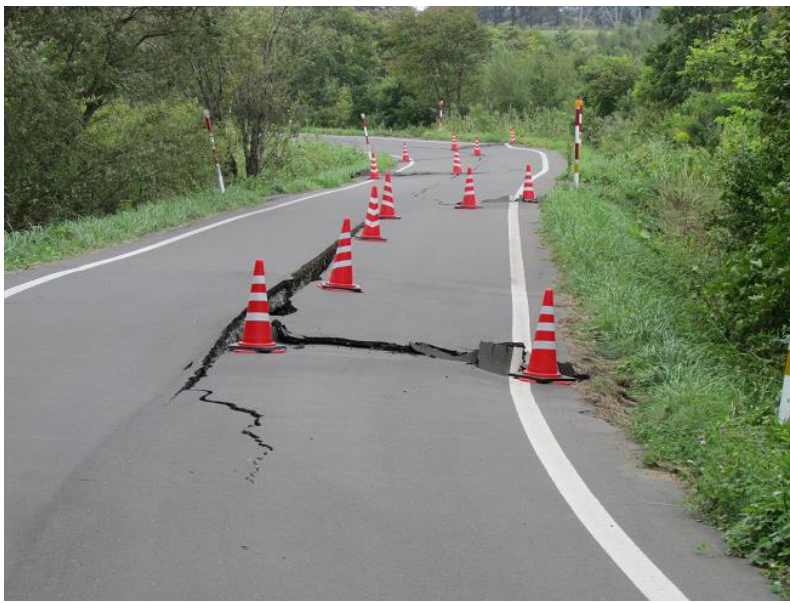
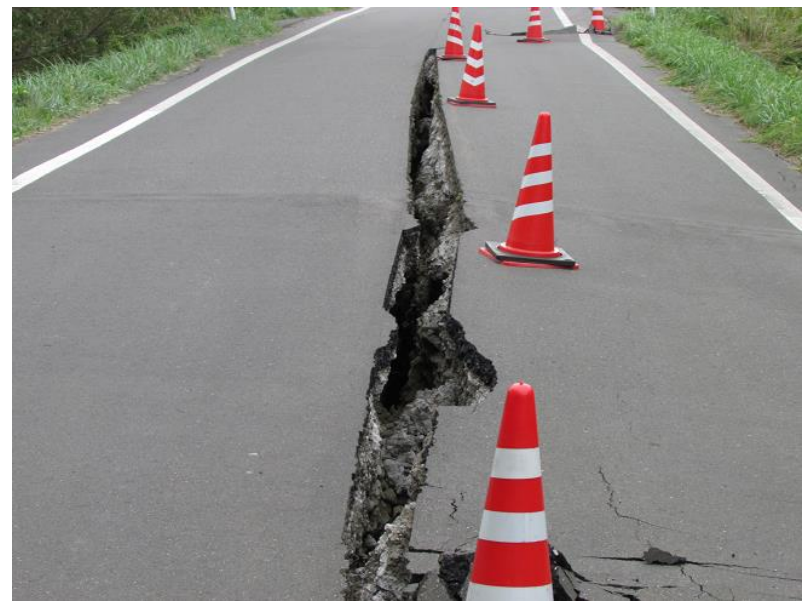
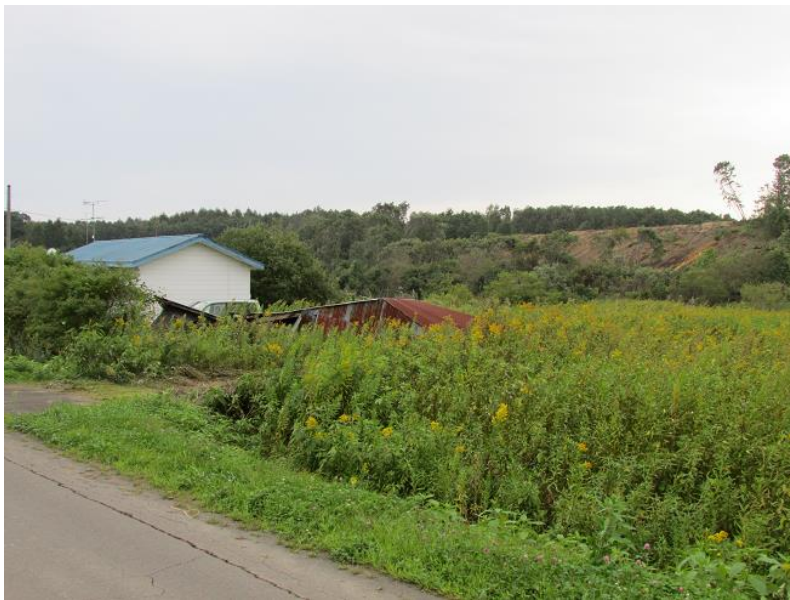
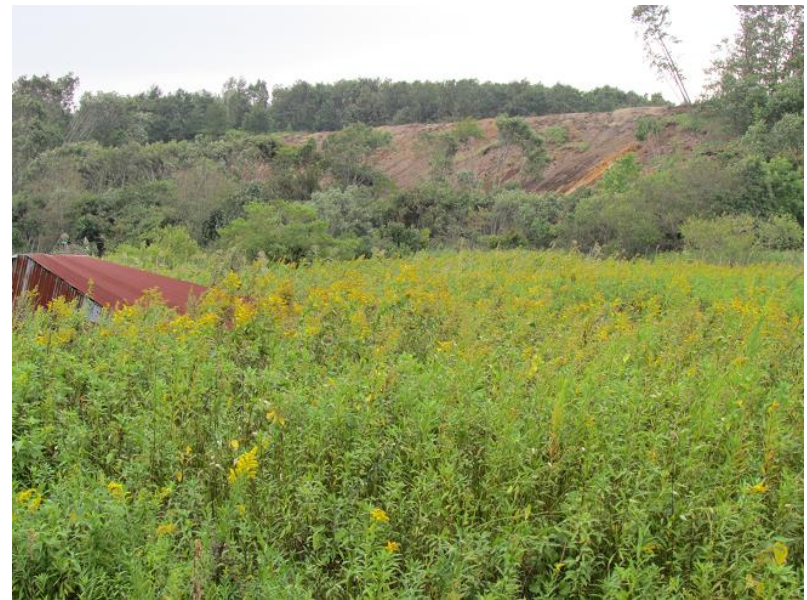
### ③道道933号線沿 守田三府神社付近 奥まで

道道933号線では、陥没やクラックが多く確認された。守田三府神社やその先では斜面崩壊も発生していた。前述と同様の表層崩壊である。

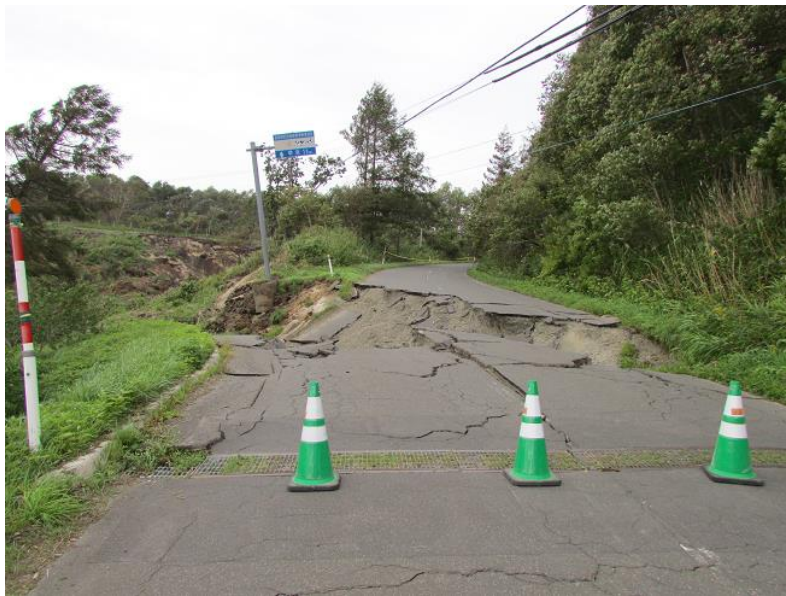
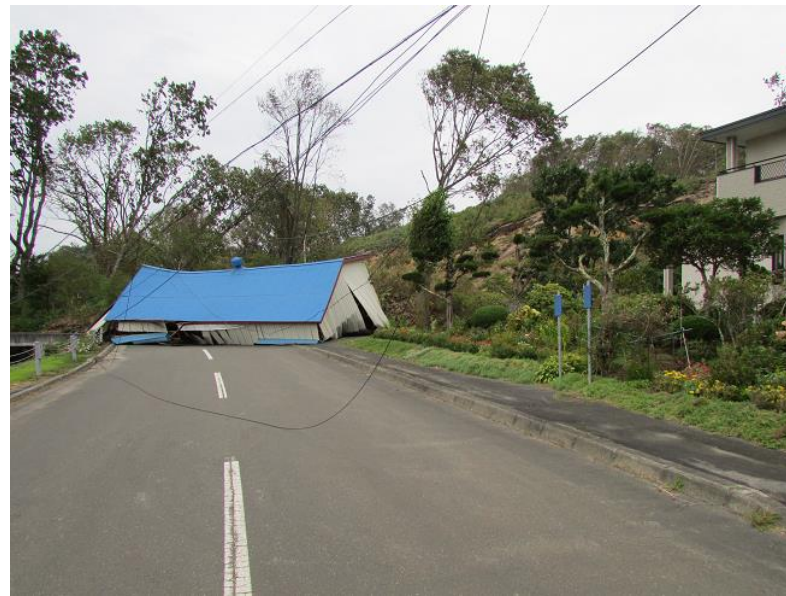
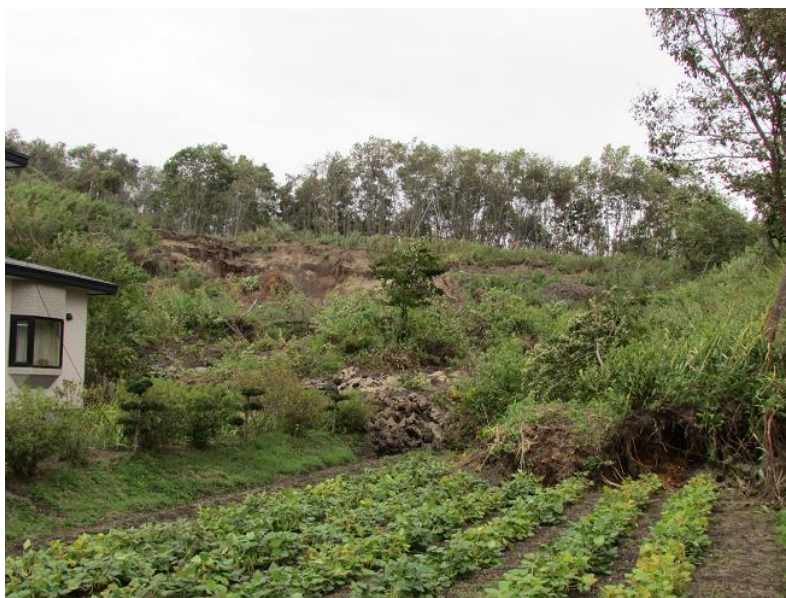
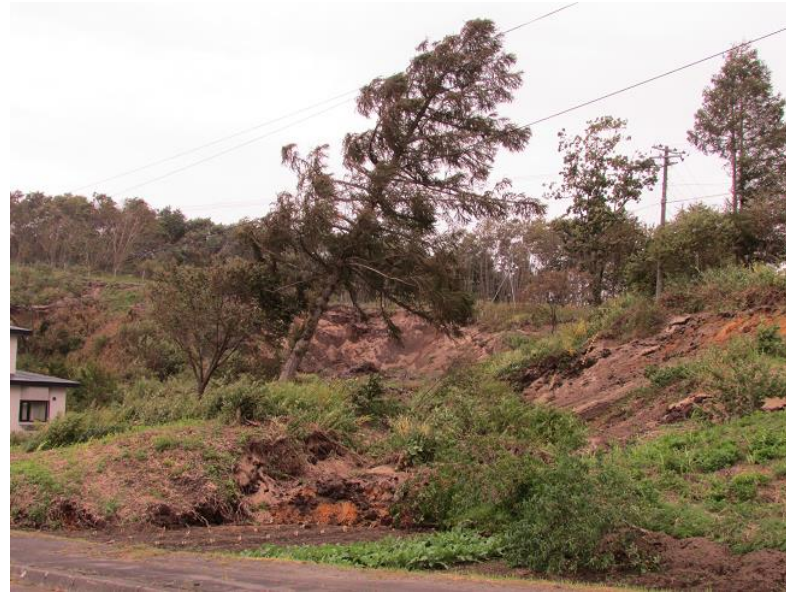
#### **④道道235号線より桜丘地区 周辺**

235号線吉野地区と逆方向の道路の状況。道路の変状およびその近隣にある住宅裏山の崩壊が確認された。住宅の倉庫が土砂流出のため道路まで押し流されている。

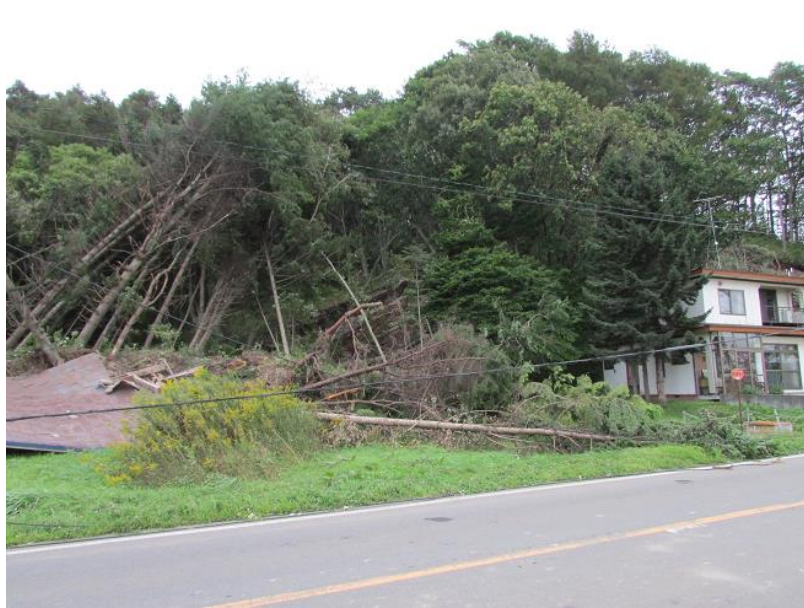
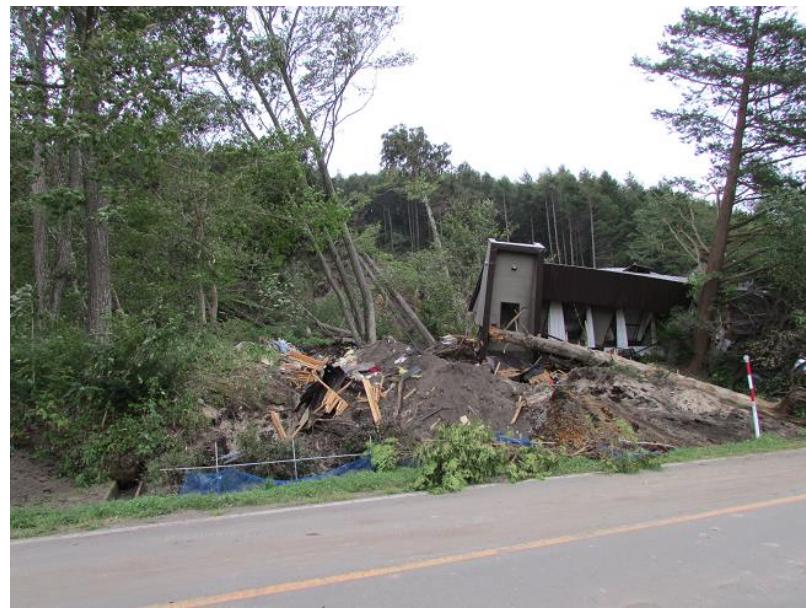
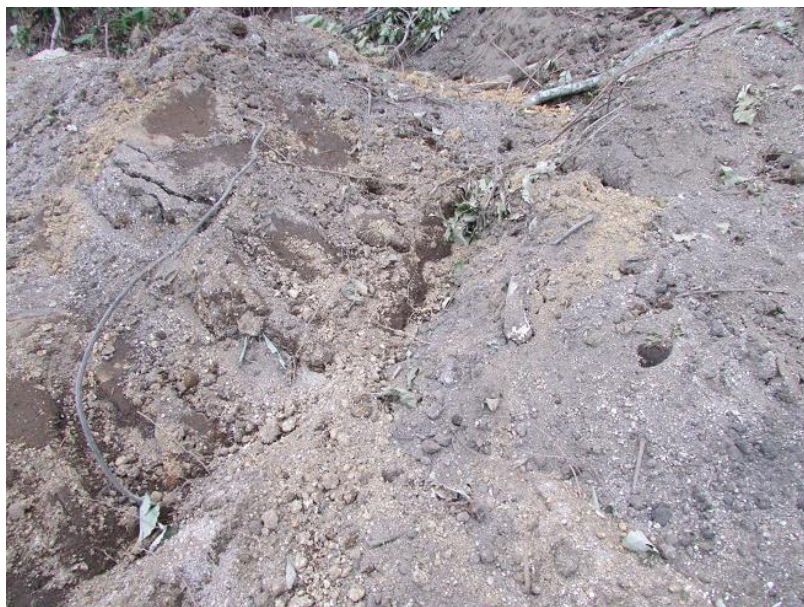
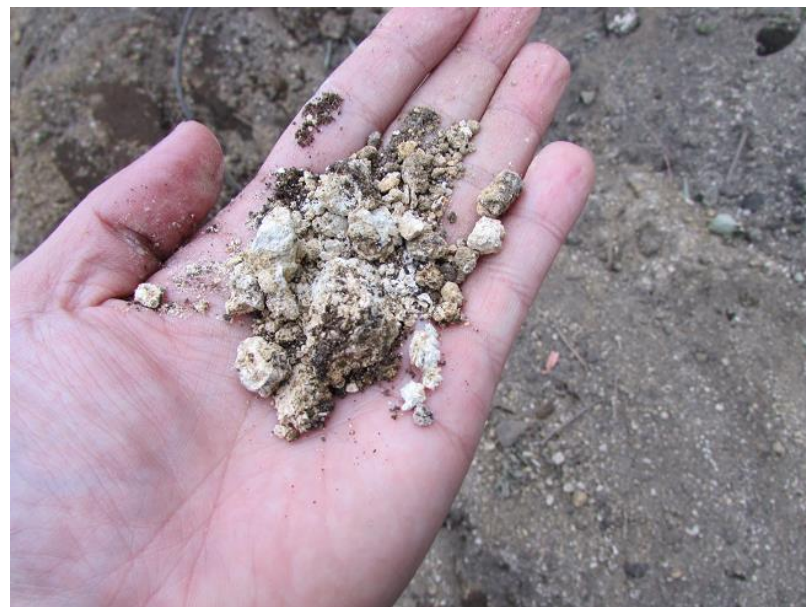
### ⑤道道235号線 吉野地区 付近

235沿線の吉野地区の方向では、大規模な斜面崩壊が発生していた。崩壊土砂の様子を確認すると、風化の進んだ軽石が含まれていることがわかる。容易に指で潰つぶすことが可能。

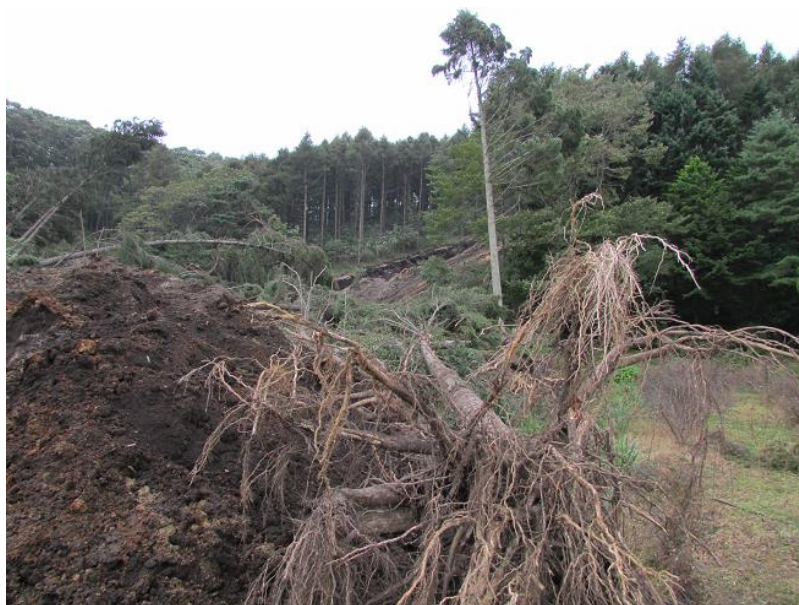
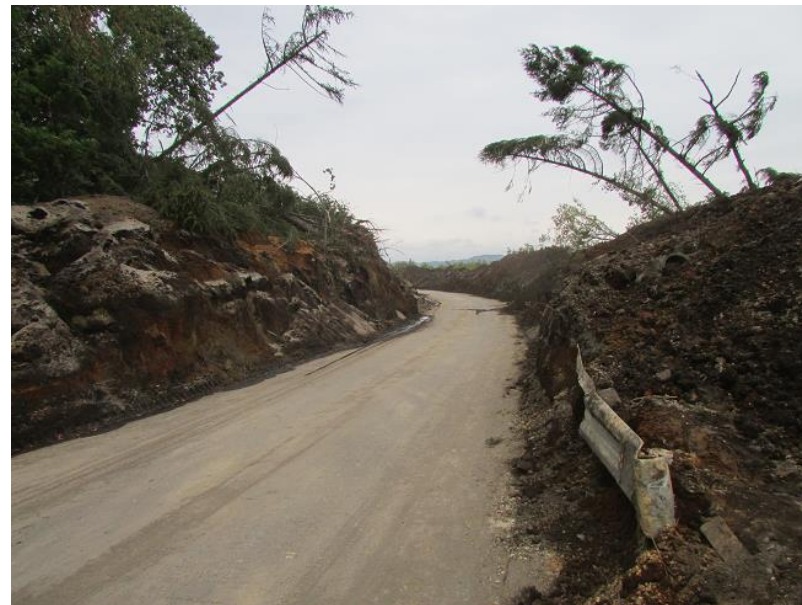
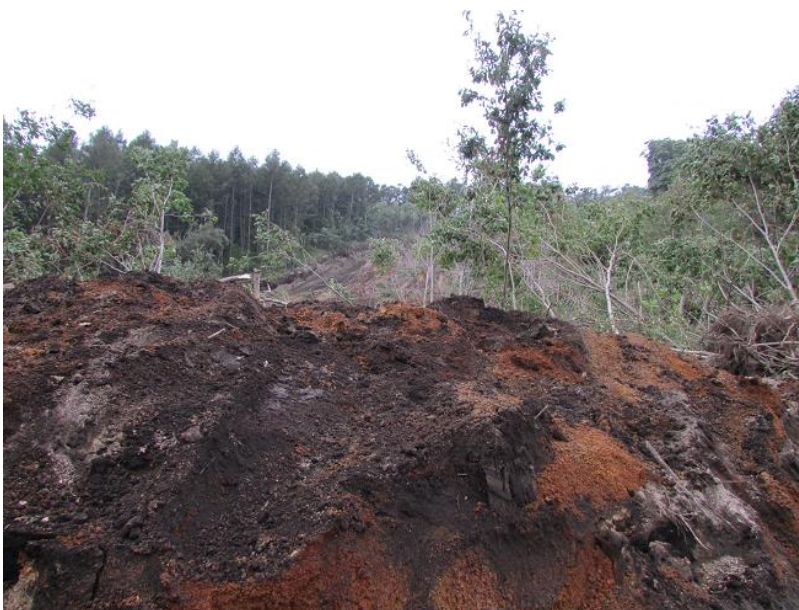
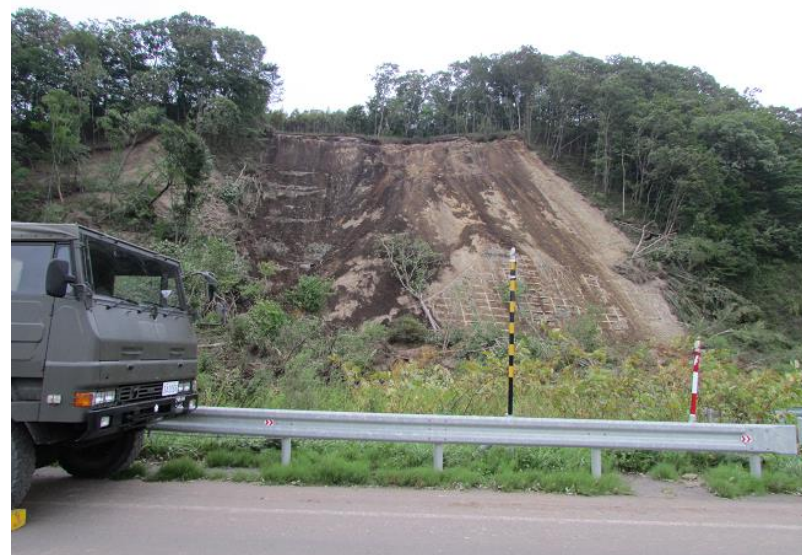
### ⑤道道235号線 吉野地区手前 周辺

吉野地区に近づくにつれて、崩壊規模が大きい。道路確保のため、重機で流出土砂を除去。前述と同様の火山灰質土層が確認される。その先ではのり面対策工上の斜面が崩壊していた。

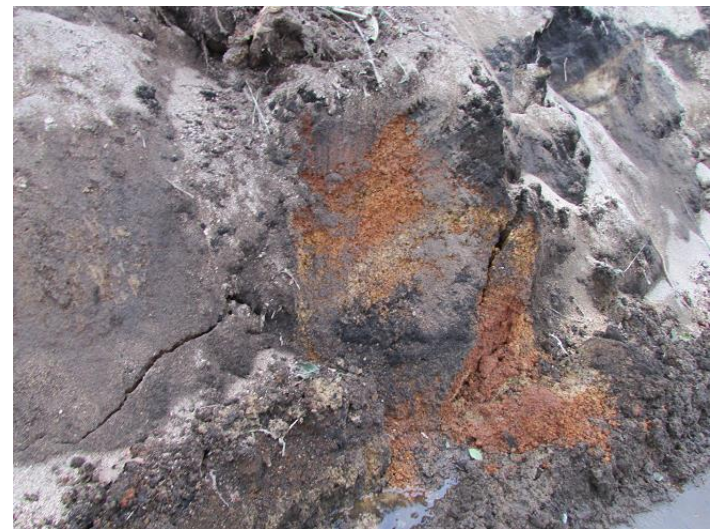
### ⑤道道235号線 吉野地区手前 周辺

吉野地区の斜面崩壊を望む。写真からもその規模がわかる。写真撮影地点では、先ほどと同様の降下軽石堆積物が流出していた。
