2018 年 9 月 26 日

# 平成 30 年北海道胆振東部地震に伴う 地盤災害に関する現地調査結果 (速報版)

北見工業大学 工学部 地球環境工学科

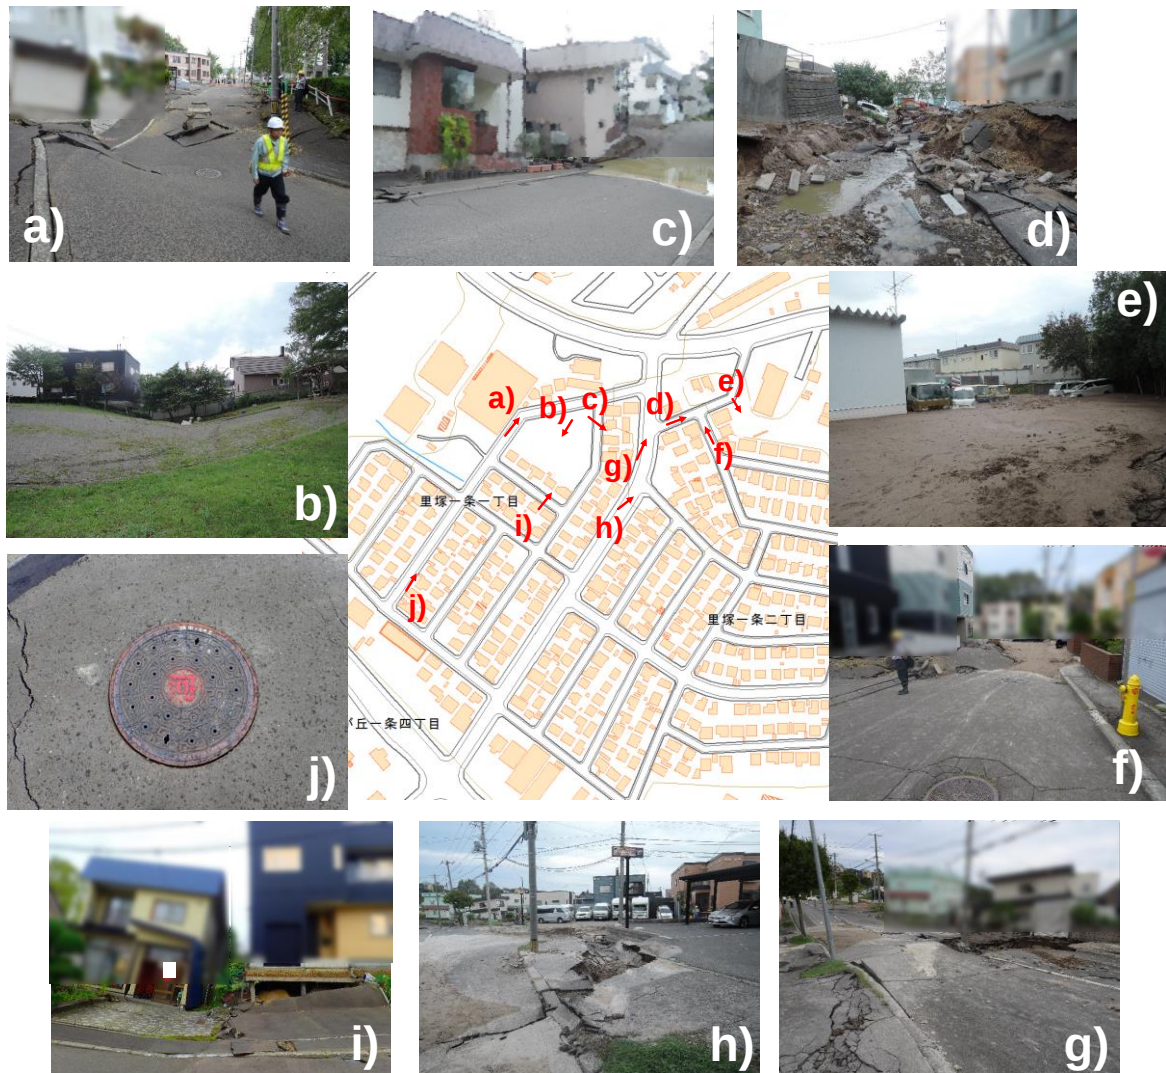
図 3.1 は調査地点周辺の地形および被災状況を示している。調査範囲内において、地点 a) と地点 j) は比較的標高が高く、地点 e) は標高が低い。標高が高い地点 a) ~ c) では、道路や公園内に顕著な地盤陥没（地点 a), b) 参照）や住宅の傾斜（地点 c)）が発生していた。しかしながら、地表面への噴砂は確認できなかった。また、比較的新しい年代に設置されたと考えられるマンホールでは、地震前の設置位置を維持していた（地点 a)）。標高がやや低い地点 d) ~ f) 地点では、液状化によって地点 a) ~ c) 地点などの標高の高い箇所から流動してきたと考えられる土砂とともに、地表面の沈下や一部の箇所では地表面の隆起が発生していた。調査範囲内で最も標高が低い地点であった地点 e) 付近には、上方から流動してきたと考えられる大量の土砂が駐車場に堆積していた。なお、調査時には地点 e) より低い箇所にある道路の土砂は撤去されていたが、地震直後の報道では当該道路へも土砂が堆積していた。地点 g) や h) でも路面陥没が発生しており、この地点についても地点 e) へ向かって緩やかな傾斜地形にあった。さらに、地点 i) の例に示すように、杭基礎で支持されている住宅では軽微な被災に留まっている箇所があった。なお、地点 j) では「河」と記載されたマンホールがあり、旧河道の存在が示唆される。

図 3.1 調査箇所周辺の地形図と状況（地理院地図に加筆）

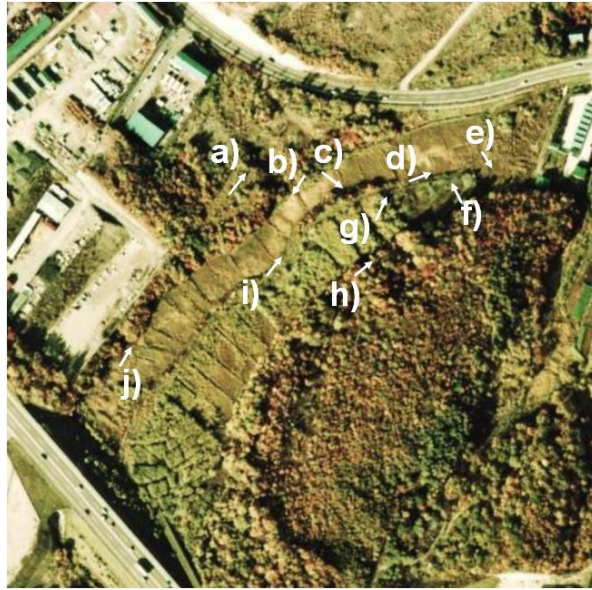
図 3.2 1970 年代における地形と被災箇所と比較（地理院地図に加筆）

図 3.2 は調査箇所付近における 1970 年代に撮影された航空写真である．図 3.1 に示した被災箇所周辺は，かつては水田地帯であったと推察される．地点 a) の旧地形は谷部であったと考えられ，地点 i), j) は森林と水田の境界付近であり，用水路もしくは小河川内であった可能性がある．その他の被災箇所についても，大量の土砂が堆積した地点 e) を除き，概ね水田内もしくは水田と森林の境界部に位置しており，先述したように当該箇所では農業用水路や小河川の存在に加えて，切盛境界部であったと予想される．以上のことから，今回の被災箇所は過去に水田地帯であったため，埋めた盛土内の地下水位は高くなり易い条件下であることに加えて，過去最大規模の大きな地震動の作用によって液状化した盛土材料が旧地形に沿って流動し，傾斜地の末端部から噴出したと予想される．この際，液状化層上部の道路舗装などの非液状化層は液状化層のように流動せず（移動せず）にその場に留まったため，調査した範囲では最大で 4m 程度の大きな地表面沈下が発生した可能性がある．図 3.3 は図 3.1f) 付近で確認した噴出した堆積物の状況を示している．堆積物は 2 層化しており，これは舗装の凍上抑制層と埋め立てに用いた地盤材料の違いであると予想される．なお，土質はどちらの層も火山灰質であった．

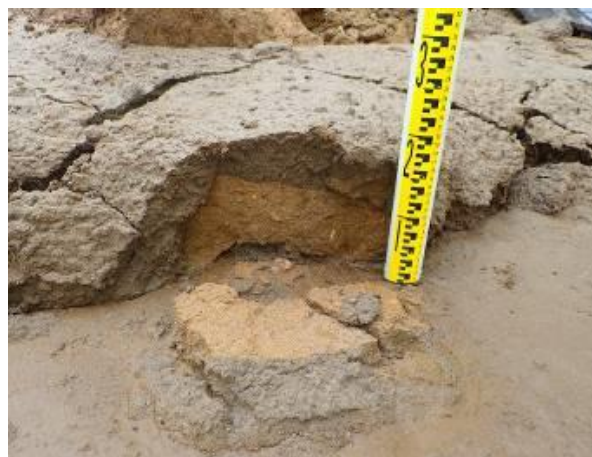
図 3.3 舗装面上の堆積物の状況

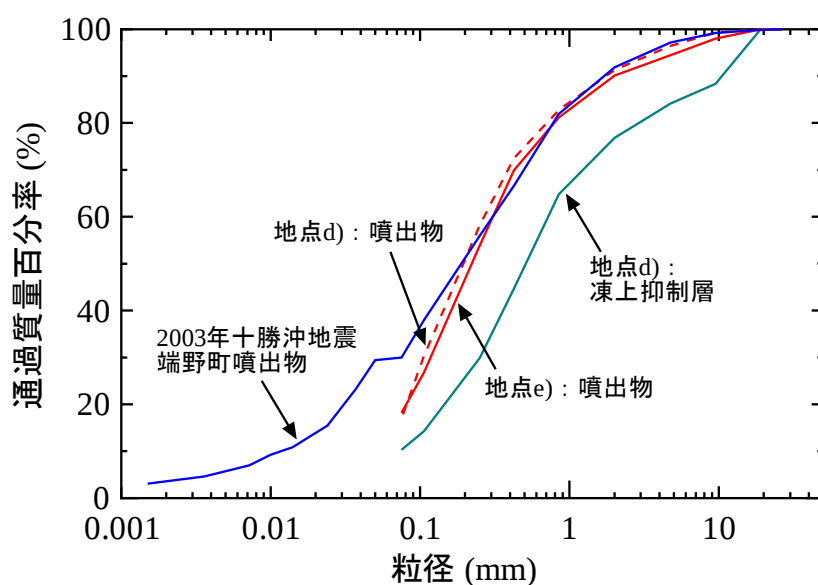
図 3.4 は、図 3.1 内の地点 d)および地点 e)付近で採取した試料の粒度分布を示している。地点 d)については、図 3.5 に示す舗装上に堆積した噴出物と舗装下部の凍上抑制層に用いられている火山灰質土を採取した。地点 e)については駐車場脇の道路に堆積している噴出物を採取した。地点 d)と地点 e)に堆積している噴出物の粒度分布はほぼ一致しており、同様の土質であることが伺える。一方、地点 d)の噴出物と凍上抑制層を比較すると、凍上抑制層では粒径が大きく、噴出物は凍上抑制層とは異なる土質であることわかる。次に今回の地震による噴出物を、2003 年十勝沖地震の際に北見市端野町で発生した液状化<sup>2)</sup>での噴出の粒度分布と比較すると、細粒含有率に 10%程度違いはあるものの、ほぼ同程度の粒度分布を呈している。なお、2003 年十勝沖地震の端野町での被害では、沢を埋めた畑地の下部盛土が液状化によって流動・流失することで広範囲にわたり畑地が陥没し、今回の被災箇所とは地表面の土地利用は異なるものの、同様の被災形態であった。

図 3.4 粒度分布の比較

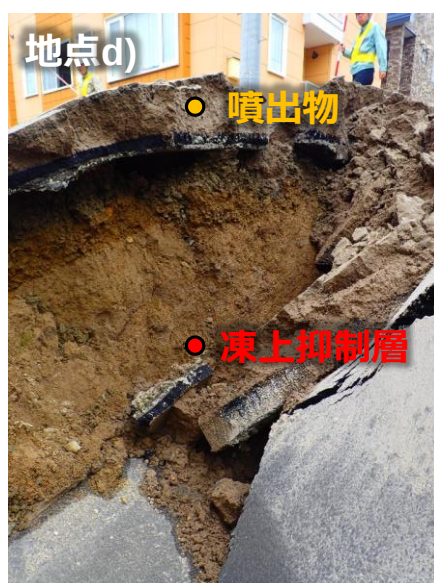
図 3.5 地点 d)での試料採取位置

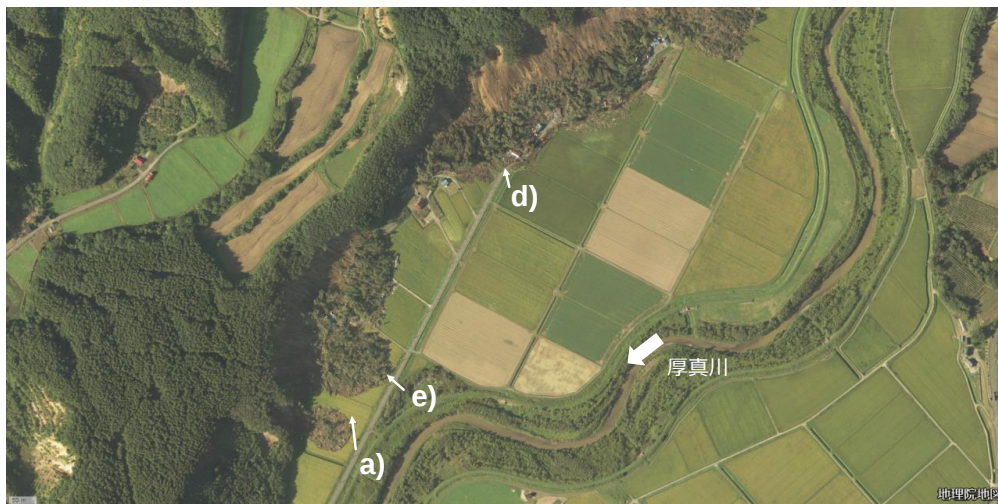
図 4.1 は厚真町吉野地区の被災後の航空写真を示す（図中の a), d), e) は後述する写真の位置を示す）。また、図 4.2a) ~ e) に現地の状況を示す。被災箇所周辺は、厚真川によって形成された谷底平野であり、水田として土地利用されている。被災した住宅は、厚真川右岸の河岸段丘崖の崖下に位置している。河岸段丘崖の上部の段丘面では畑作が行われている。地震によって段丘崖における堆積土が不安定化し、崩壊土砂が段丘崖の崖下にある住宅を巻き込み、水田や、場所によっては厚真川近くまで比較的長距離にわたって流動・流下していた（図 4.2a)）。地形図上では、微地形的な谷部を確認できるものの、崩壊面には明瞭な谷は確認できず、崩壊面は比較的に一律な勾配である（図 4.2b)）。また、崩壊面には崩壊土砂による擦過痕と考えられるものがあり、崩壊土砂は比較的速い速度で流下したと推察される（図 4.2c)）。なお、流下した土砂の先端部付近における土質を見ると、堆積年代や風化程度が異なる降下火砕堆積と黒ボク土で形成されていた（図 4.2d)）。加えて、場所によっては水田が隆起している箇所があるため、崩壊土砂の落下した地盤の状況次第では流動・流下ではなく、地盤内に潜り込むような挙動をした可能性がある（図 4.2e)）。

図 4.1 吉野地区における被災後の航空写真（地理院地図に加筆）

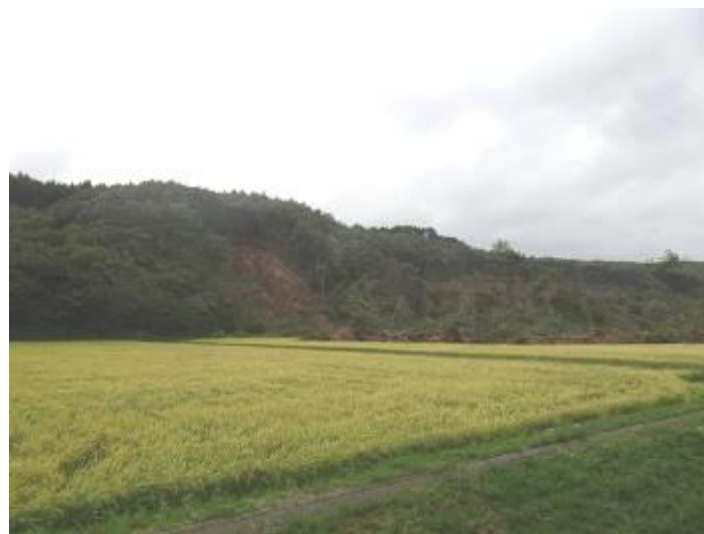
図 4.2a) 図 4.1 中の a) 付近からの崩壊状況(1)

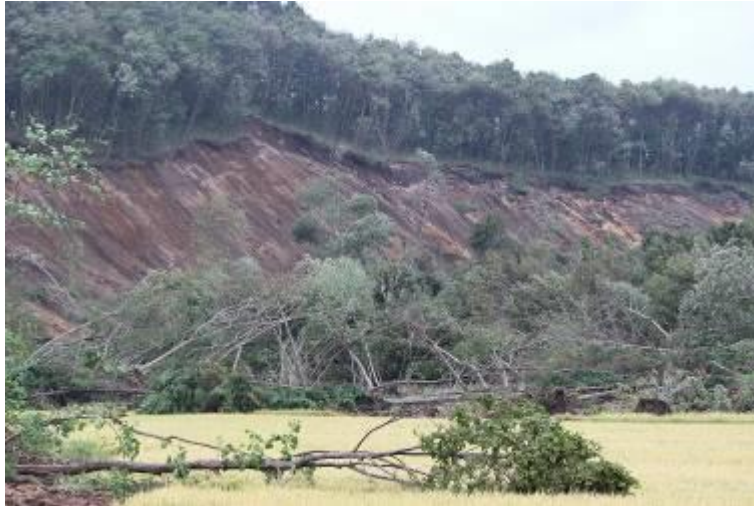
図 4.2b) 図 4.1 中の a)付近からの崩壊状況(2)

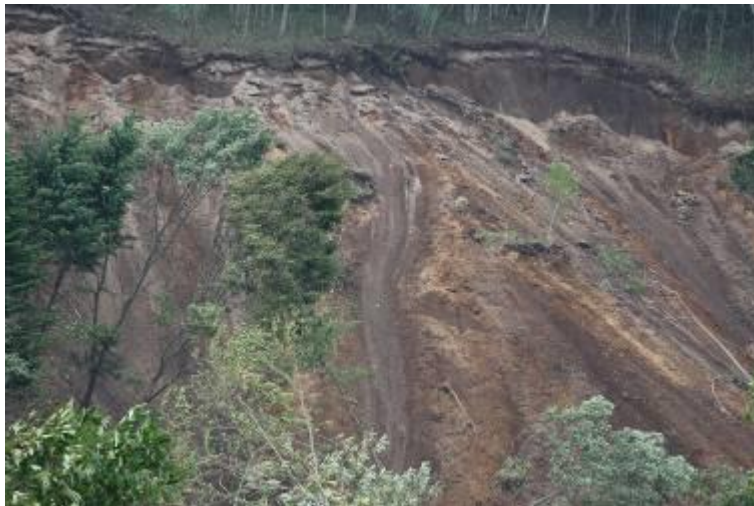
図 4.2c) 崩壊面の状況

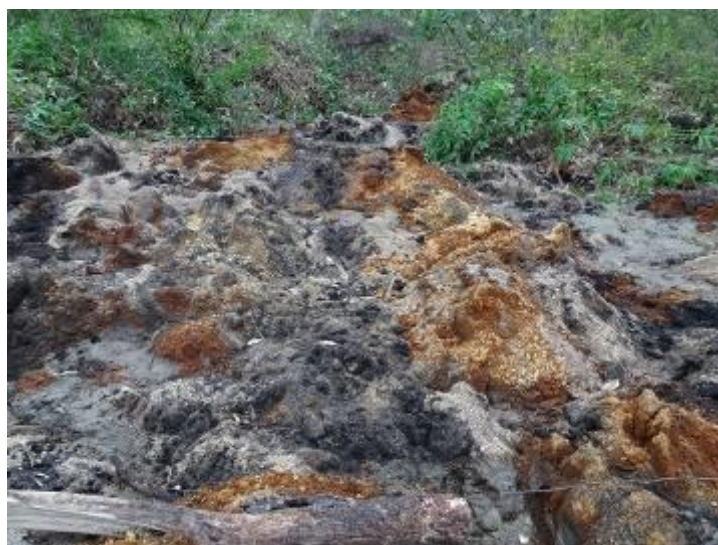
図 4.2d) 図 4.1 中の e)付近における崩壊土砂の状況

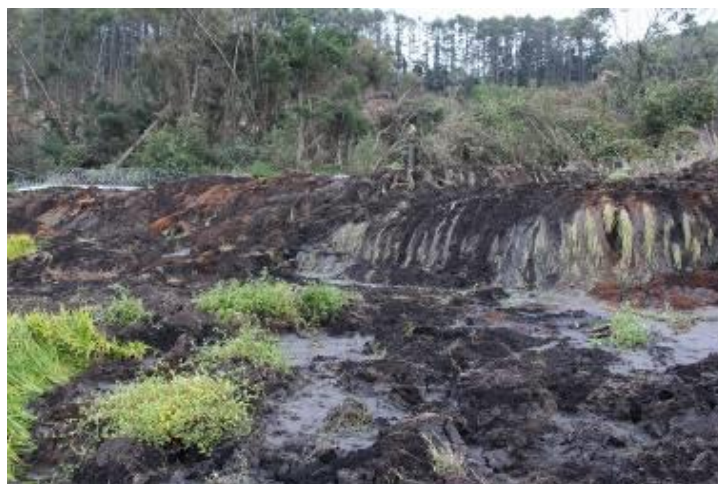
図 4.2e) 水田の隆起状況

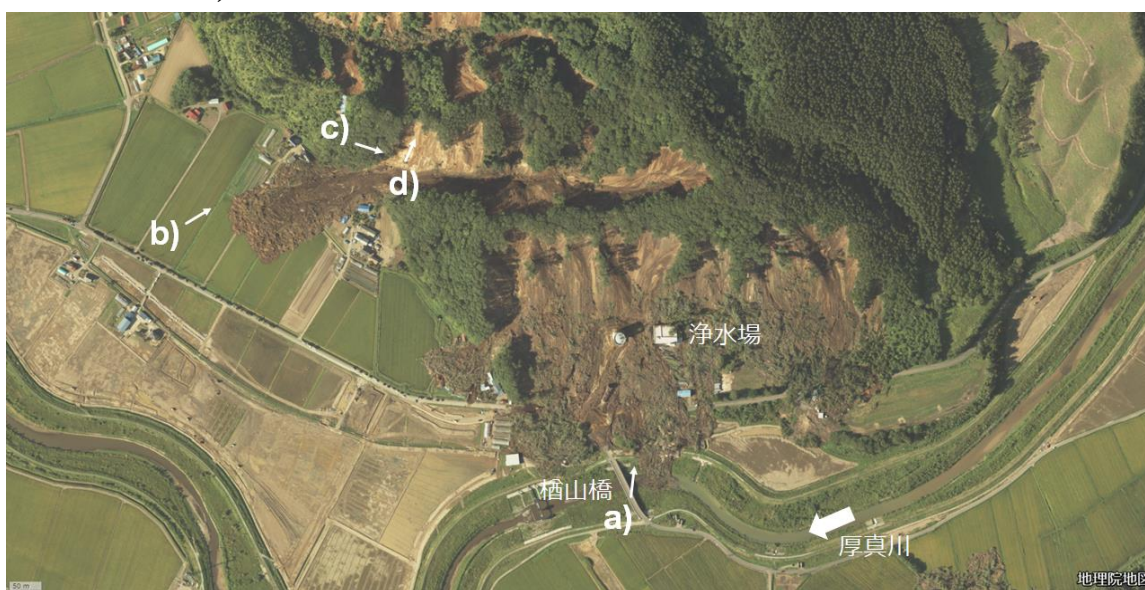
図 4.3 は厚真町富里地区の被災後の航空写真を示す（図中の a) ~ d) は後述する写真の位置を示す）。また、図 4.4a) ~ d) は図 4.3 中に示した地点付近での現地の状況を示す。富里地区についても、厚真川右岸の丘陵部の斜面が崩壊している。浄水場の北側斜面で発生した崩壊では、流下した土砂によって浄水場施設周辺の住宅を巻き込み、崩壊土砂は河道にまで流下し、榑山橋の上流側で河道閉塞が発生していた（図 4.4a)）。崩壊形態について先述した吉野地区と比較すると、富里地区では明瞭に尾根筋のみが残り、谷状に土砂が崩壊して流下していることがわかる。崩壊深度も深い傾向にあることから、集水性の高い谷地形を厚く埋積した降下火砕物が強振動により不安定化したものとみられる。次に浄水場の北側斜面よりも西側に位置している斜面では、流下した土砂が水田に広く流動している（図 4.4b)）。当該箇所では、東西方向に延びる谷部の北側および南側斜面の両方が崩壊し（図 4.4c)）、水田にまで流下した。北側斜面の源頭部付近の状況を見ると、図 4.2d) に示したような降下火砕物と黒ボク土が堆積していることが伺える（図 4.4d)）。また、図 4.3 に示した領域よりもさらに北側の斜面では、広範囲にわたって数多くの斜面で同様の崩壊が発生していた（図 4.4e)）。

図 4.3 富里地区における被災後の航空写真（地理院地図に加筆）

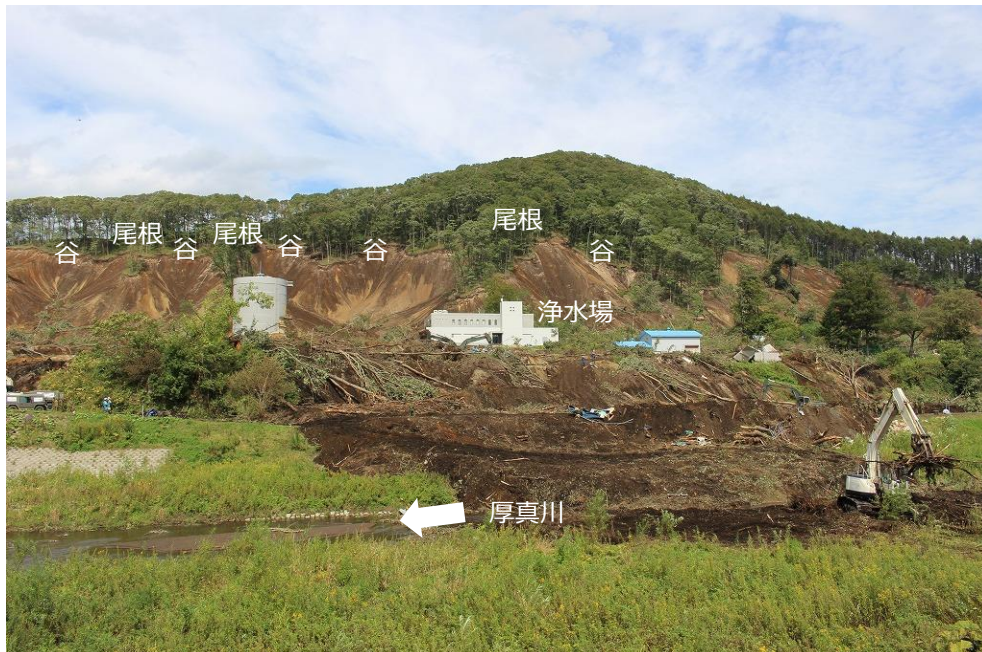
図 4.4a) 図 4.3 中の a)付近からの崩壊状況

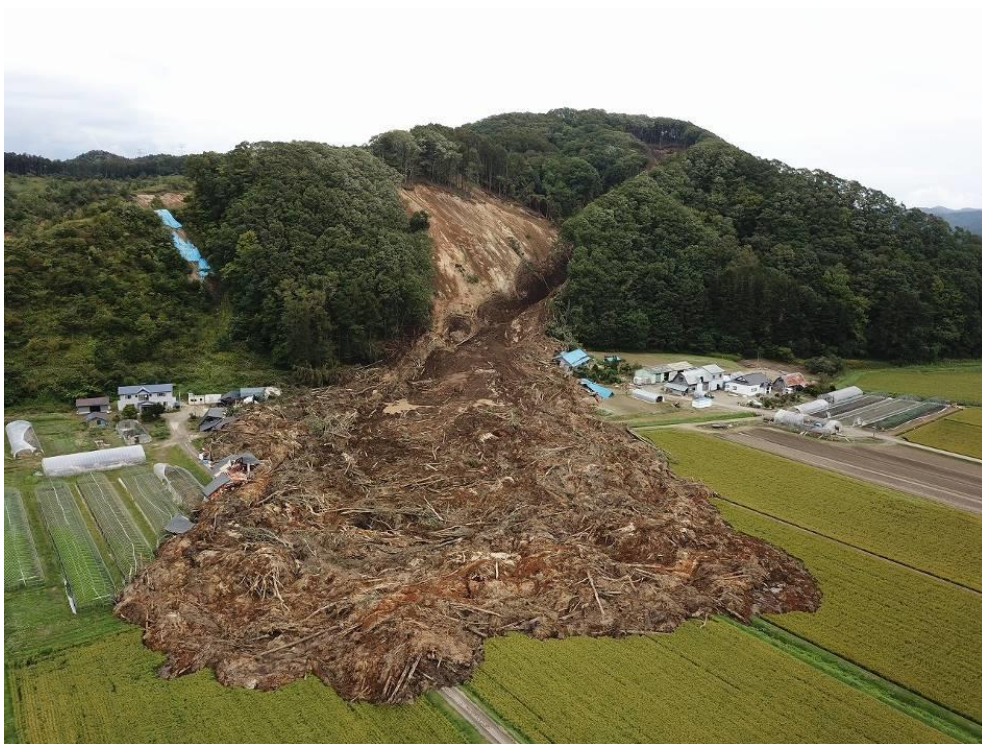
図 4.4b) 図 4.3 中の b)付近からの崩壊状況

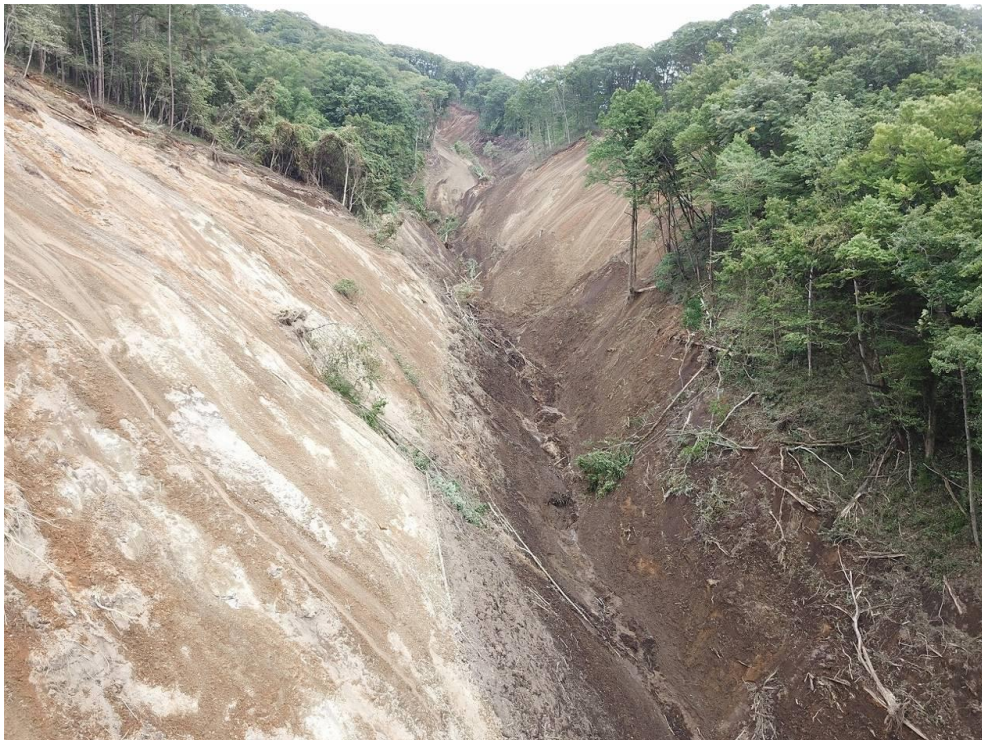
図 4.4c) 図 4.3 中の c)付近からの崩壊状況

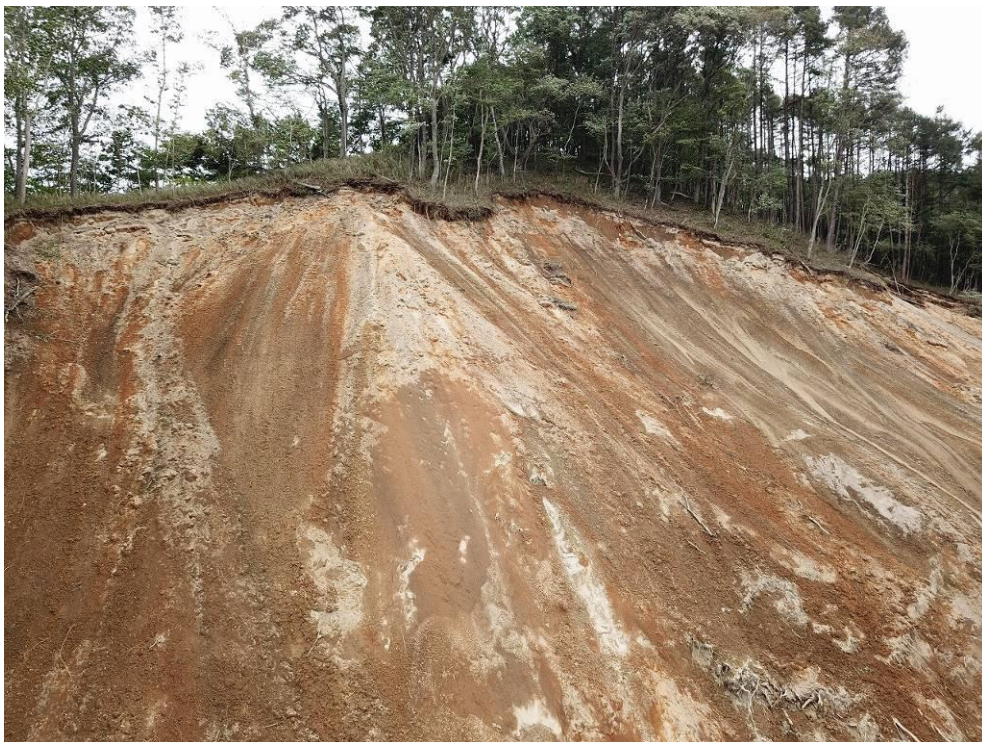
図 4.4d) 図 4.3 中の d)付近からの崩壊面付近の状況

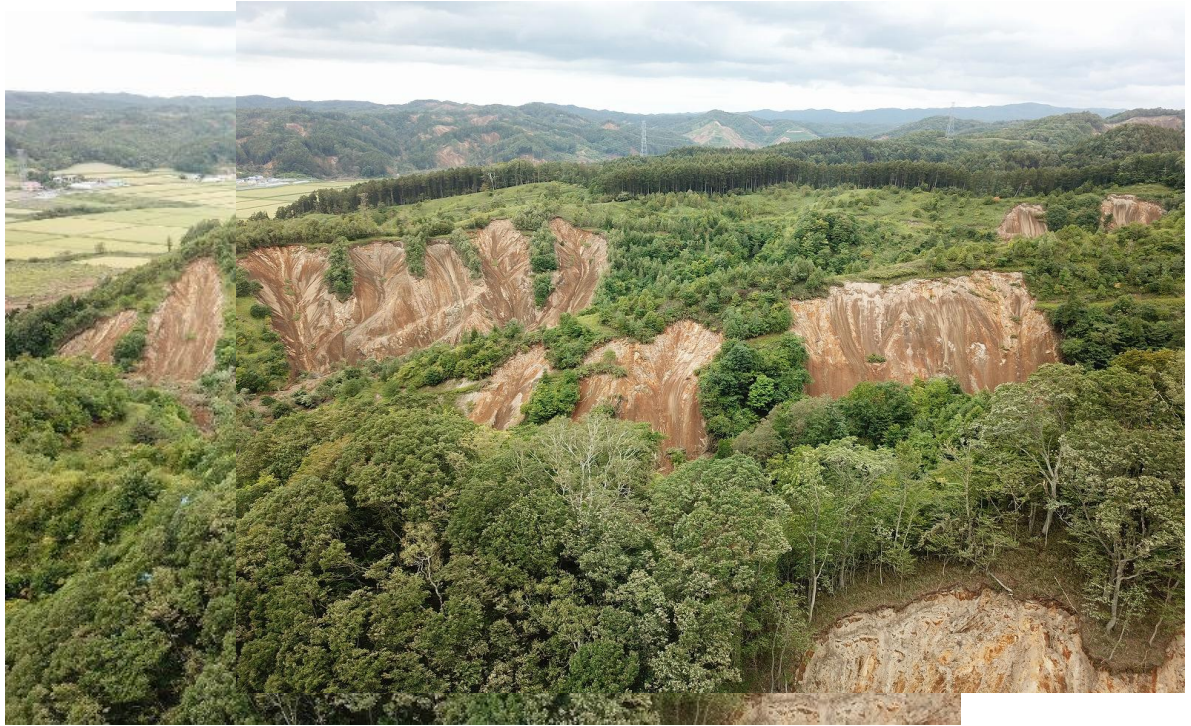
図 4.4e) 図 4.3 に示した領域よりもさらに北側の斜面における崩壊状況

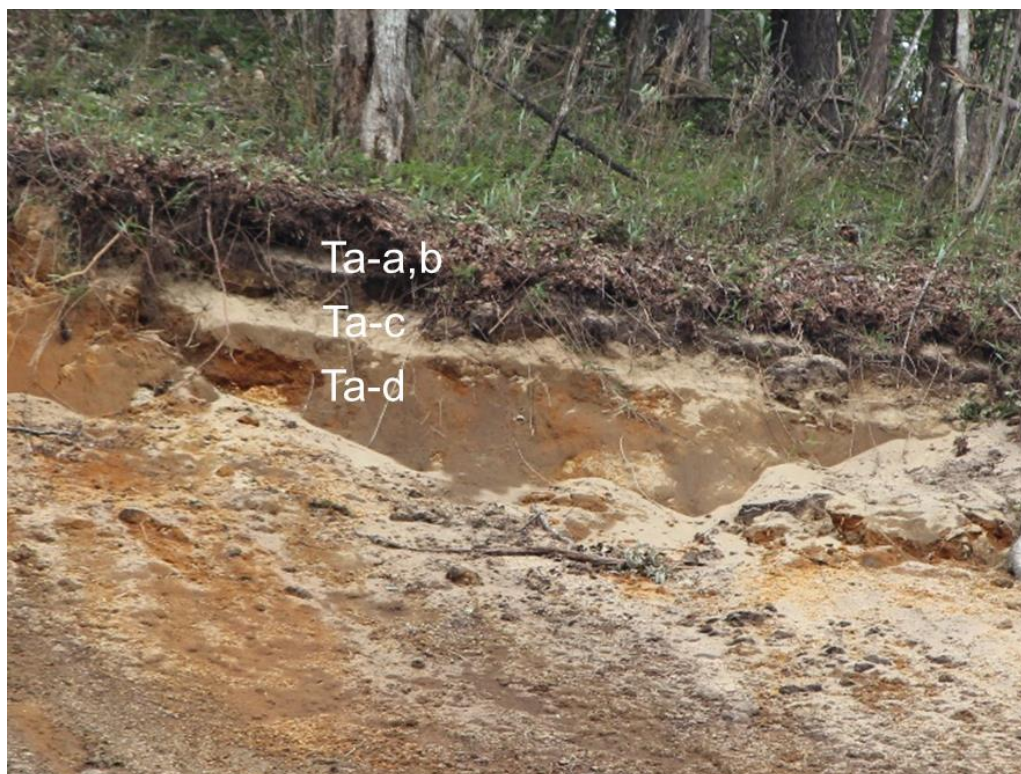
厚真川流域の山地・丘陵斜面では、西方の支笏・恵庭・樽前を起源とする降下火砕物が新第三紀堆積岩を覆っている。図 4.4d)崩壊斜面の頭部滑落崖（図 4.5）では、灰白～灰色の軽石層と黒褐色の黒ボク層の互層が認められる。これらの軽石層は、樽前火山を起源とする降下火砕堆積物 Ta-a～c（噴出年代は上位から西暦 1739 年，西暦 1667 年，約 2,000 年前）に相当する。Ta-c の下位には、風化した赤褐色の軽石およびスコリアが特徴的である Ta-d（約 9,000 年前に噴出）の上部ユニットが認められる。吉野・富里両地区においては、ほぼ全ての崩壊土砂中にこの特徴的な色の堆積物が含まれていた。Ta-d は風化程度の違いにより下位へ向かって橙色へと遷移していくが、今回の調査においてこれより下位の層は滑落崖にはっきりと確認できなかった。そのため、吉野・富里地区では Ta-d の下部付近をすべり面として崩壊が多発したものと推察される。ただし、今回の調査では遠望からの観察のみで判断しているため、今後の調査により解釈が変わる可能性がある。

図 4.5 図 4.4 d)の崩壊斜面の頭部滑落崖にみられる地質断面

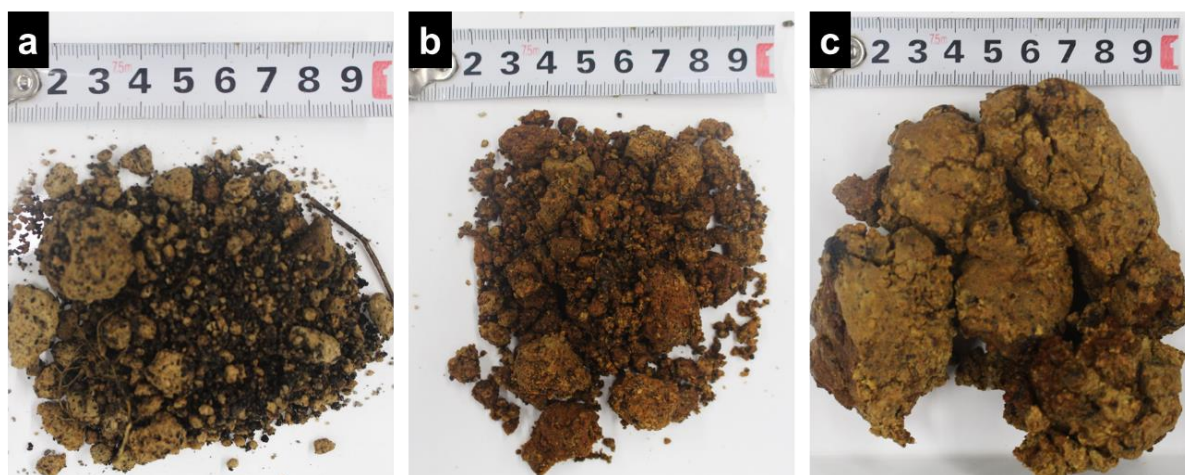
図 4.1 中の e)の崩壊土砂中から採取した 3 種類の降下火砕堆積物の写真を図 4.6 に示す。図 4.6a)は輝石斑晶を含む灰色の軽石堆積物である。風化が進んでいないため細粒分を含んでおらず、粒子間の固着性は低く、崩壊移動過程で巻き込んだとみられる黒ボクが混在している。図 4.6b)は赤褐色が特徴的な Ta-d であり、風化した軽石とスコリアを含む。細粒分は少ないものの、団粒状に固着しているものもみられた。図 4.6c)は著しく風化した軽石およびスコリアを含む黄褐色粘性土である。現地での採取時には水分を多く含んでおり、塑性の性状を示したことから、この粘性土をすべり面として崩壊が発生した可能性が考えられる。なお、採取試料の含水比  $w$  は、図 4.6a)では  $w = 19.5\%$ ，図 4.6b)では  $w = 155.3\%$ ，図 4.6c)では  $w = 159.4\%$ であった。

図 4.6 図 4.1e)の崩壊土砂から採取した降下火砕物

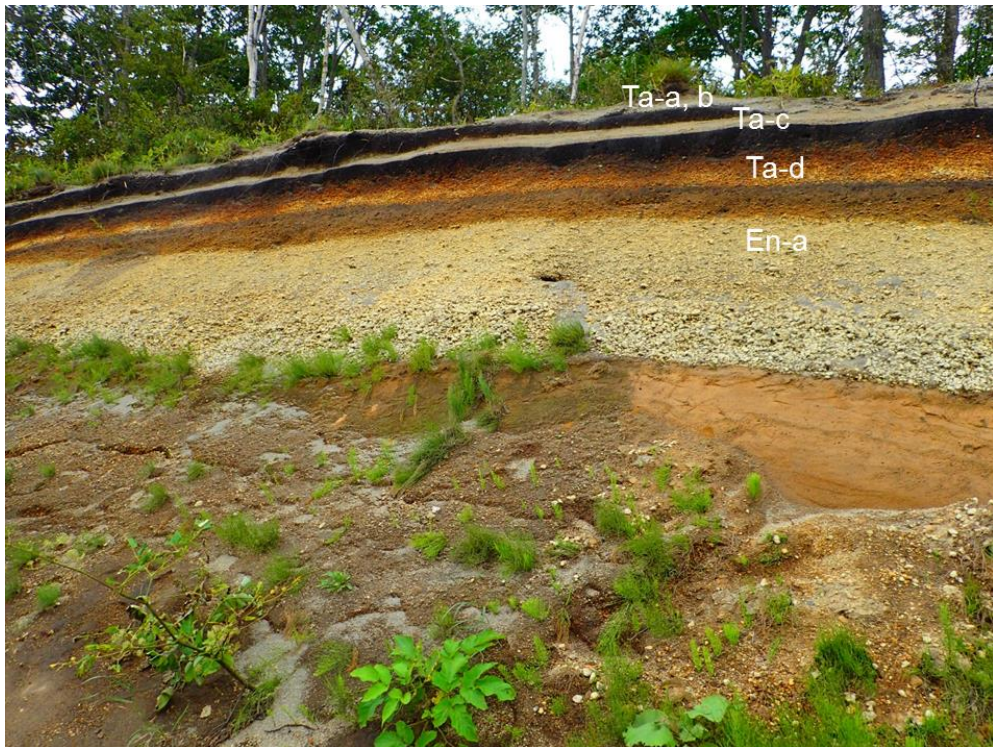
吉野・富里両地区で観察した降下火砕堆積物の対比をするため、苫小牧市美沢の模式露頭<sup>3)</sup>を観察した（図 4.7）。この露頭には、46,000 年前の支笏カルデラ形成噴火以降のテ

図 4.7 苫小牧市美沢の模式露頭

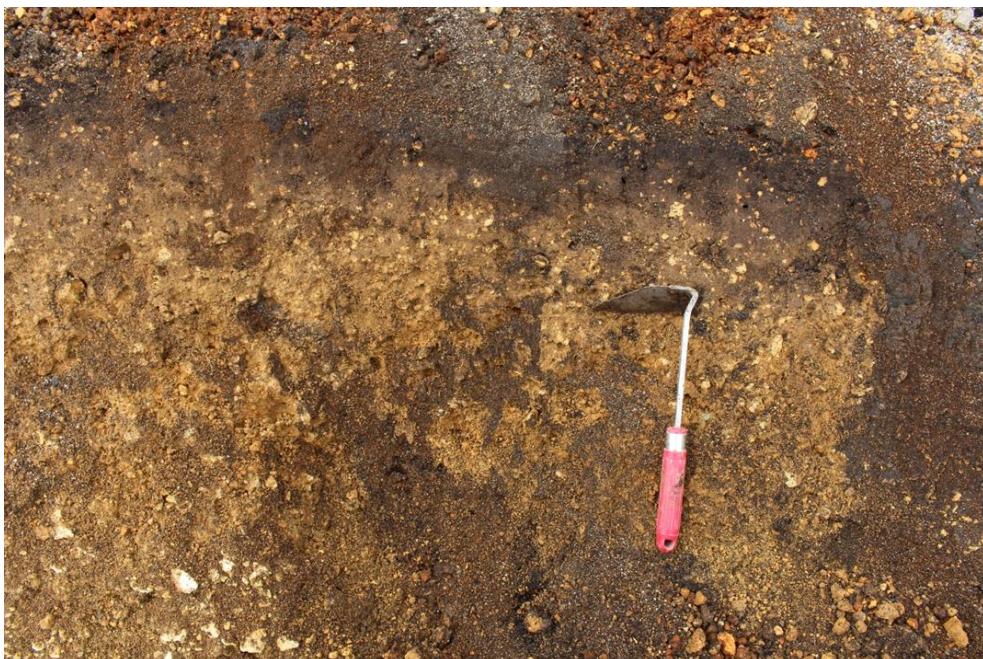
フラが累重している。Ta-d の下部付近は、風化した軽石を含む黄褐色細粒層がみられた(図 4.8)。吉野地区の崩壊土砂から採取した風化粘性土(図 4.6c))も類似した色合いを呈しており、厚真川流域の斜面においても Ta-d 下部付近に風化した細粒層が存在している可能性が考えられる。ただし、これはあくまでも模式露頭の観察に基づく推測に過ぎないため、今後現地の崩壊斜面を対象とした堆積土層構造の精査が必要である。

図 4.8 模式露頭の Ta-d と En-a の間に挟在する黄褐色風化細粒層

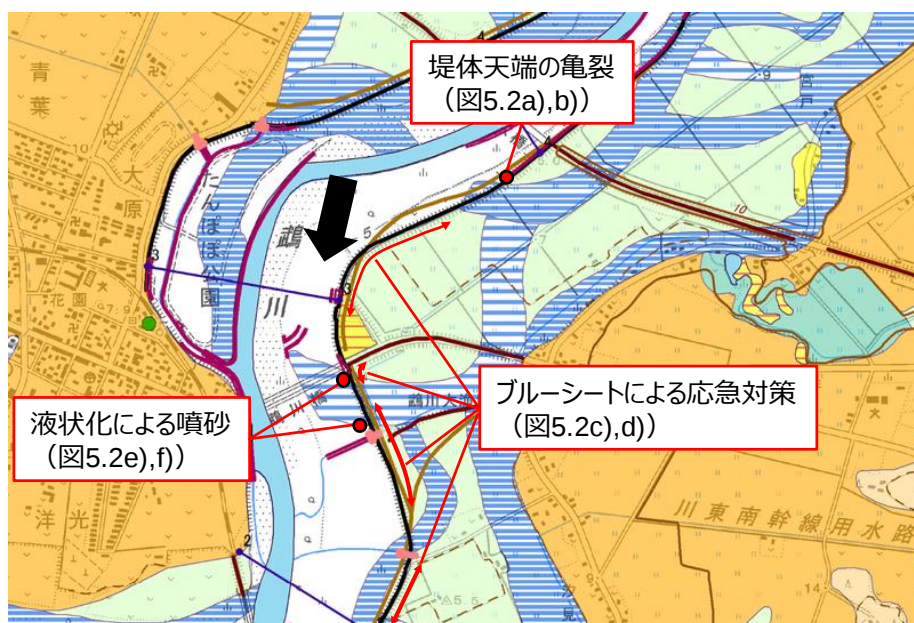
図 5.1 被災箇所と治水地形分類図の関係 (地理院地図/治水地形分類図に加筆)

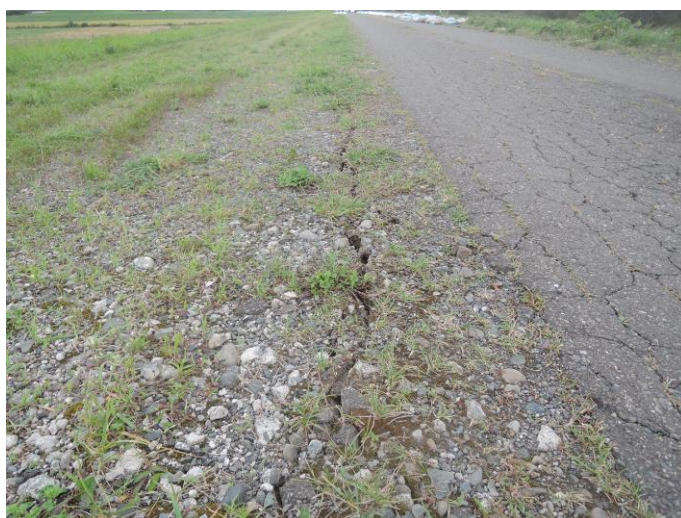
図 5.1 は今回の調査で確認した鷺川での堤防被災箇所を治水地形分類図上に示している。図 5.2a)は側帯盛土と本堤との境界部で発生した亀裂であり、このように左岸堤体天端の中央部や法肩部の舗装等に亀裂が発生していた。また、堤体の凍結融解や凍上現象等によって生じたわずかな亀裂が地震によって進展・拡大したものもあると推察され、場所によっては深度方向に 10cm 程度進展していた (図 5.2b))。なお、堤体の安定性に影響があると考えられる、より大きな亀裂については、雨水浸透による堤体変状対策として天端にブルーシートを敷設する応急措置が実施されていた (図 5.2c, d))。また、左岸 KP2.5 の旧河道上の堤外地盤では、液状化現象によって発生したと考えられる噴砂が確認できた (図 5.2e), f))。なお、上述のような亀裂や噴砂が発生し、堤体のり面にも亀裂が発生<sup>4)</sup> (2018.9.9 現在、応急復旧中) していたものの、堤体天端高さが計画高水位を下回るような大規模な変状は発生していなかった。

図 5.2a) 側帯盛土と本堤の境界部での亀裂の状況

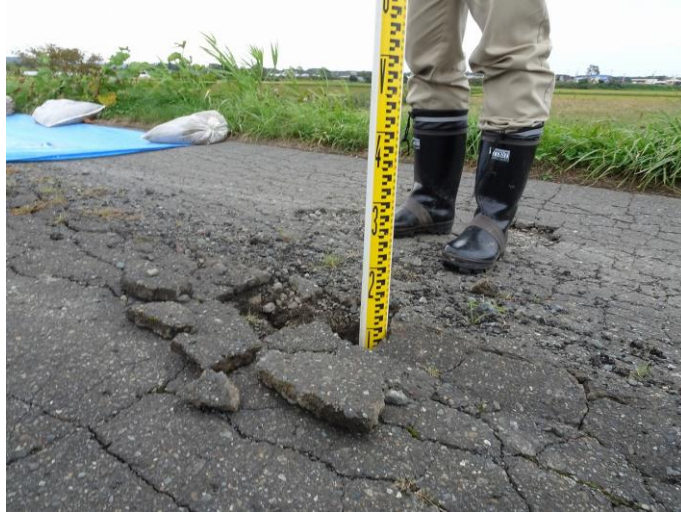
図 5.2b) 地震によって拡大したと予想される亀裂の状況

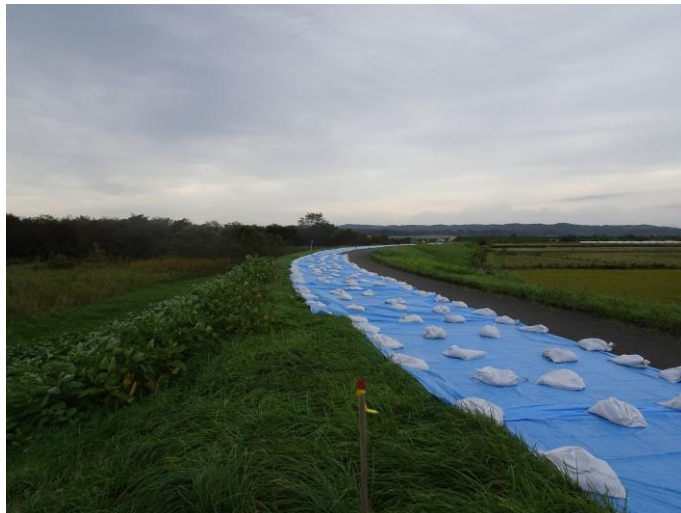
図 5.2c) ブルーシートによる応急対策 (KP3.5 付近)

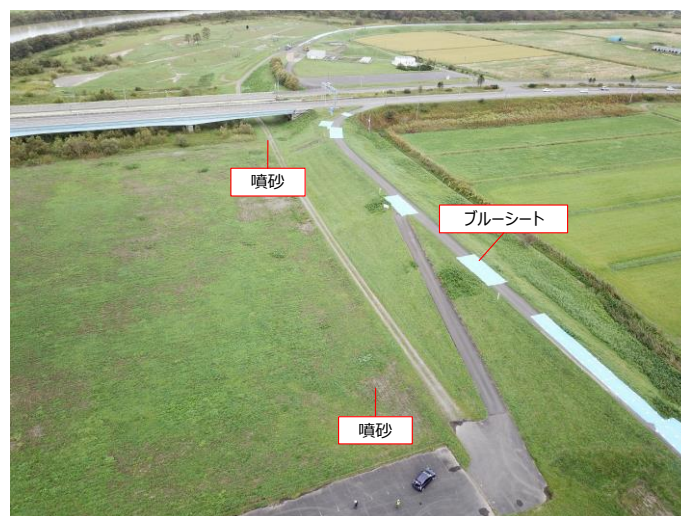
図 5.2d) ブルーシートによる応急対策 (KP2.5 付近)

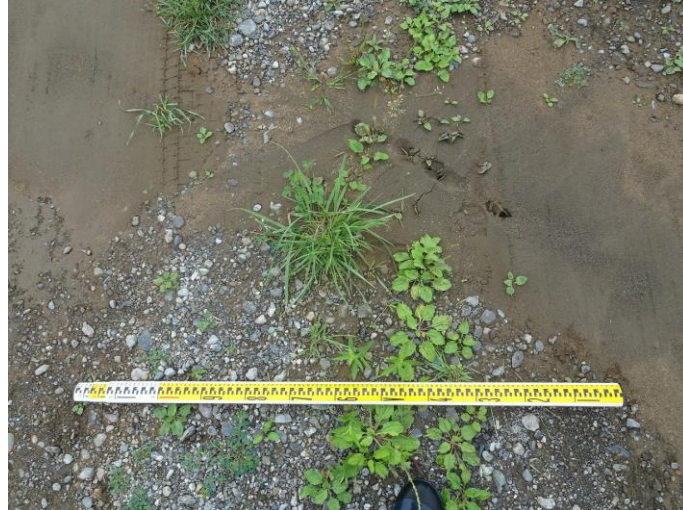
図 5.2e) 堤外地盤での噴砂 (KP2.7 付近)

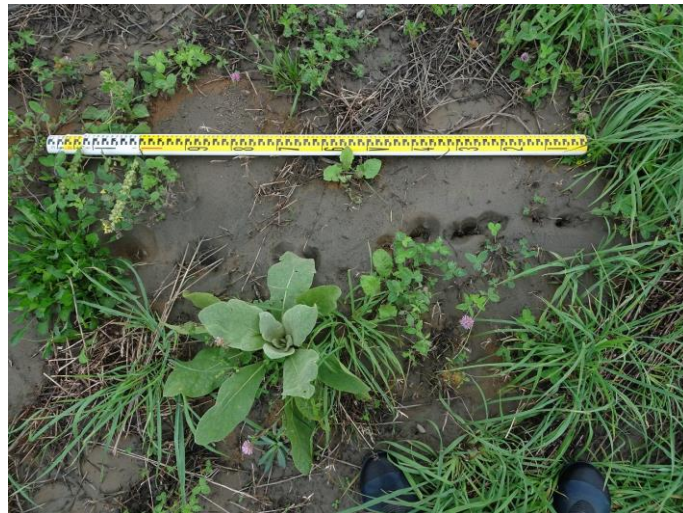
図 5.2f) 堤外地盤での噴砂 (KP2.5 付近)
