# 北海道胆振東部地震による地盤災害の緊急調査報告

緊急被害調査団

# 札幌市清田区里塚の地盤変状による被害状況

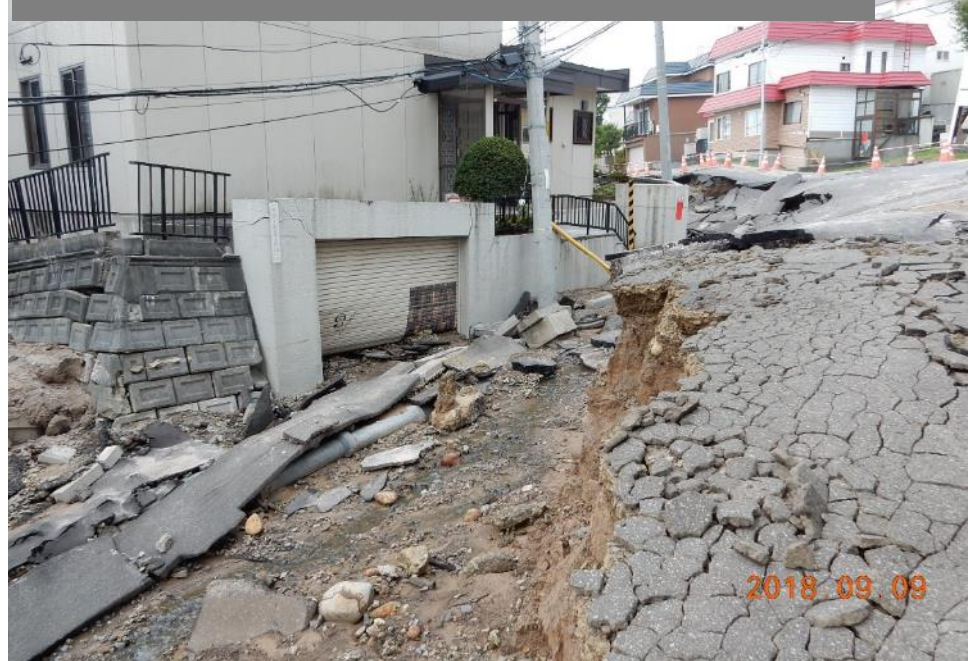
①：陥没箇所内に敷設された埋設管①

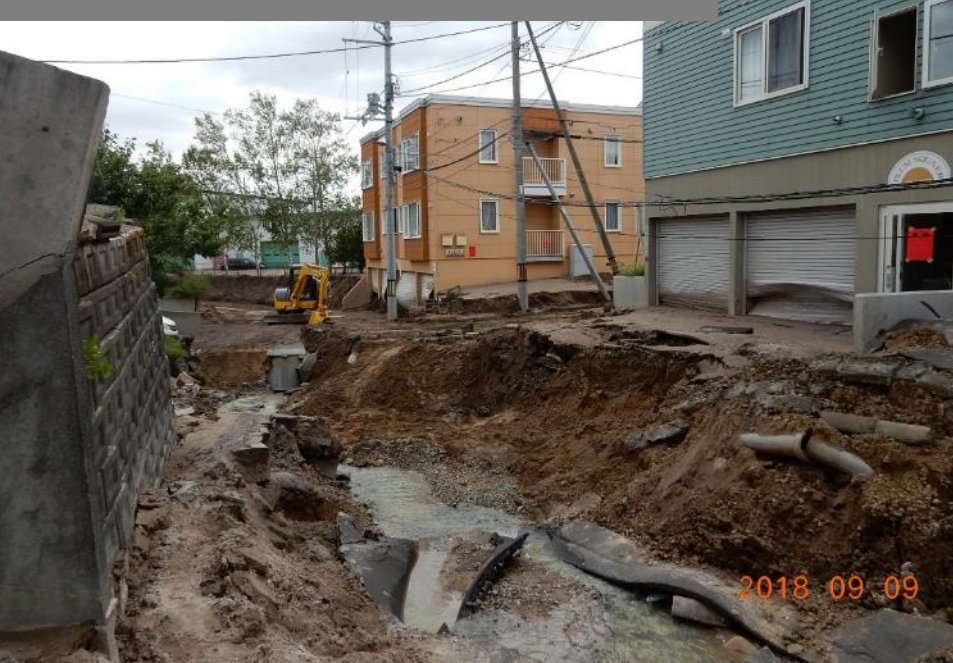
③：大量の土砂が堆積した状況

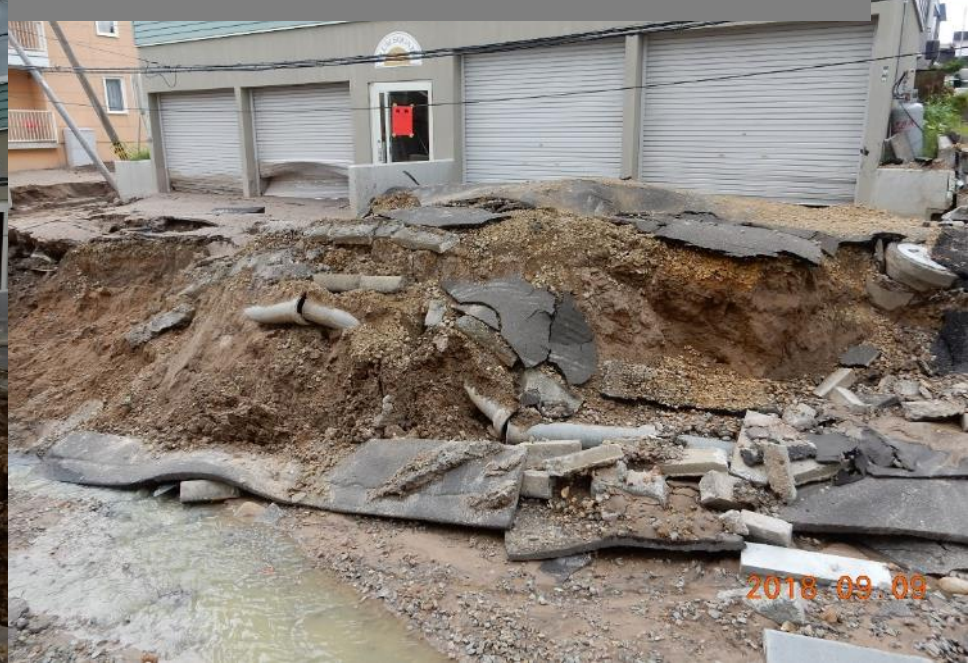
②：陥没箇所内に敷設された埋設管②

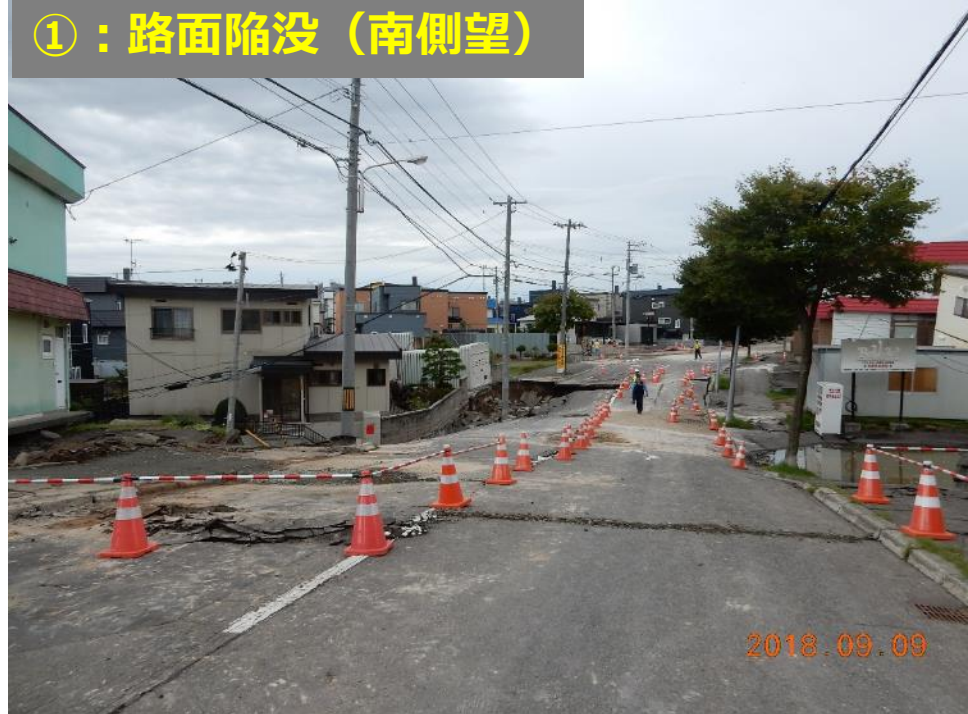
①：路面陥没（南側望）

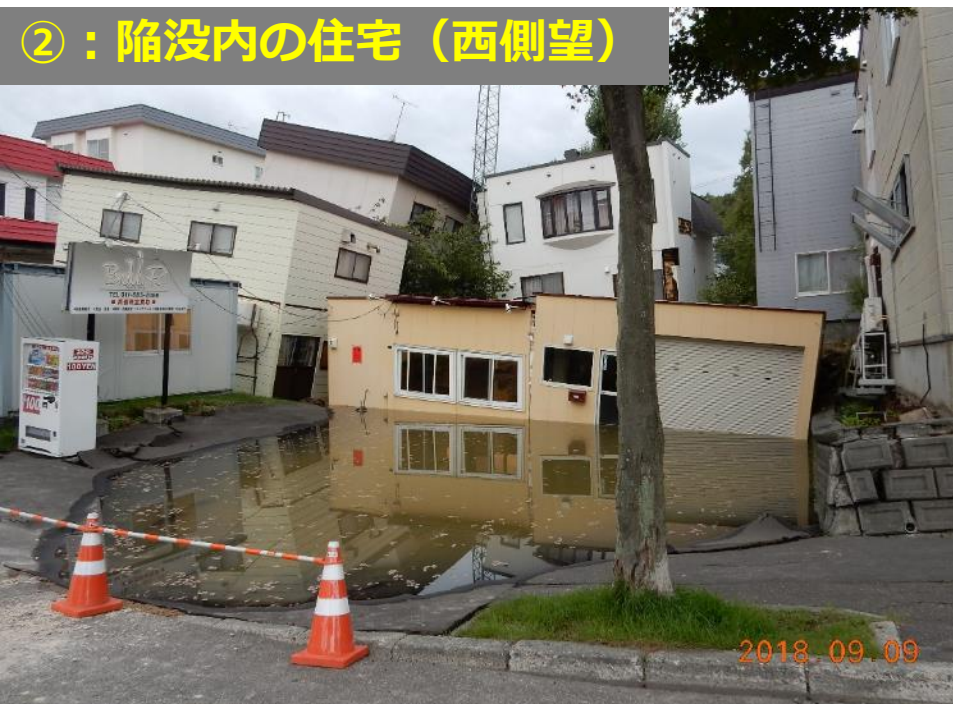
②：陥没内の住宅（西側望）

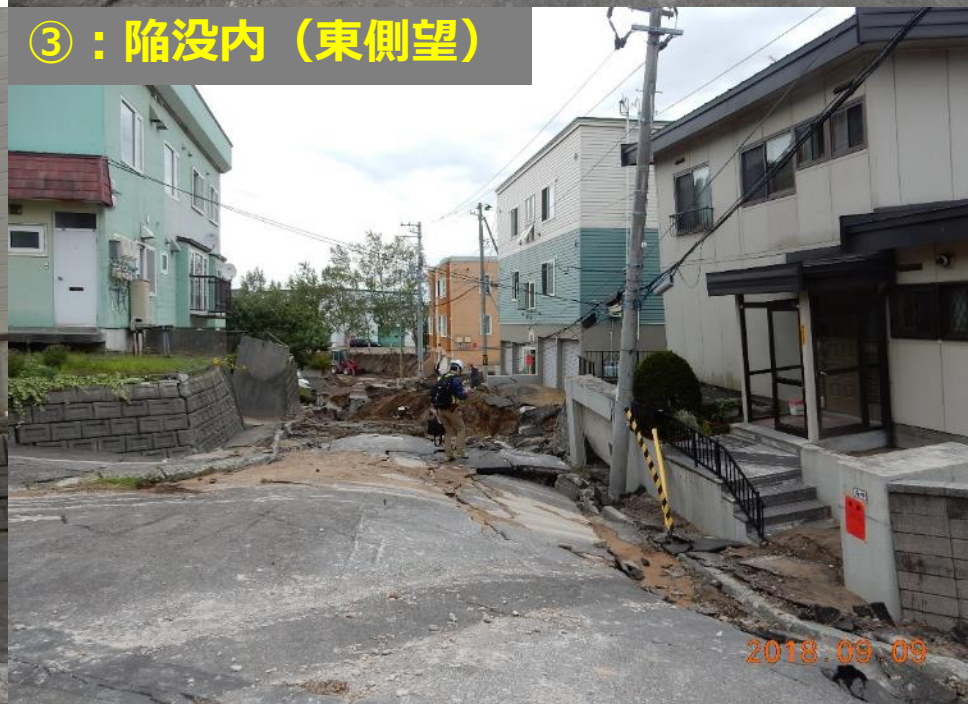
③：陥没内（東側望）

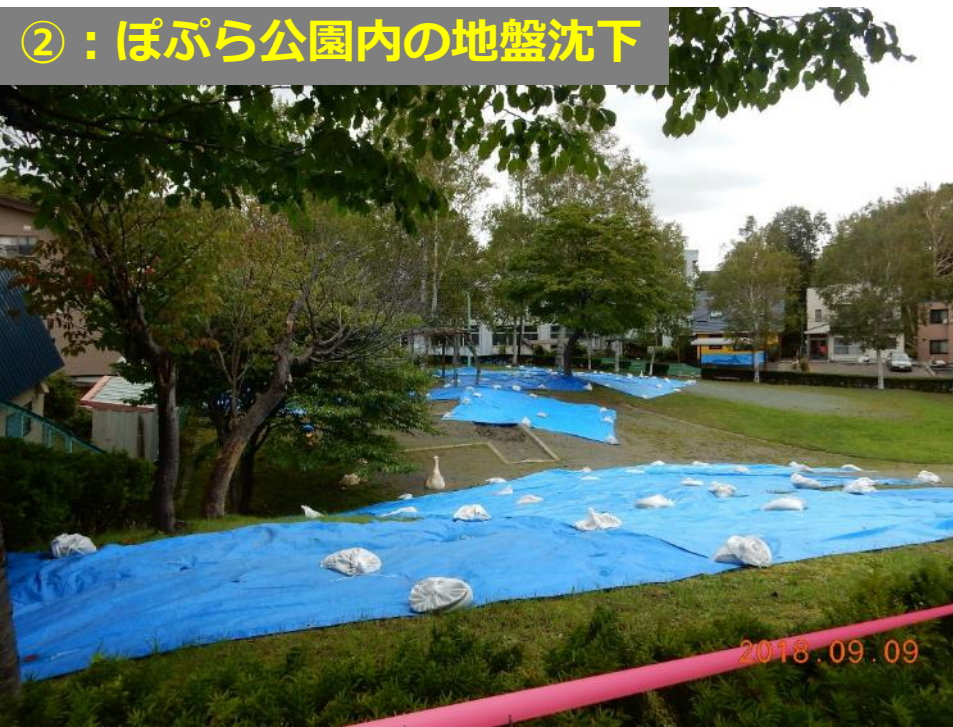
②：ぽぷら公園内の地盤沈下

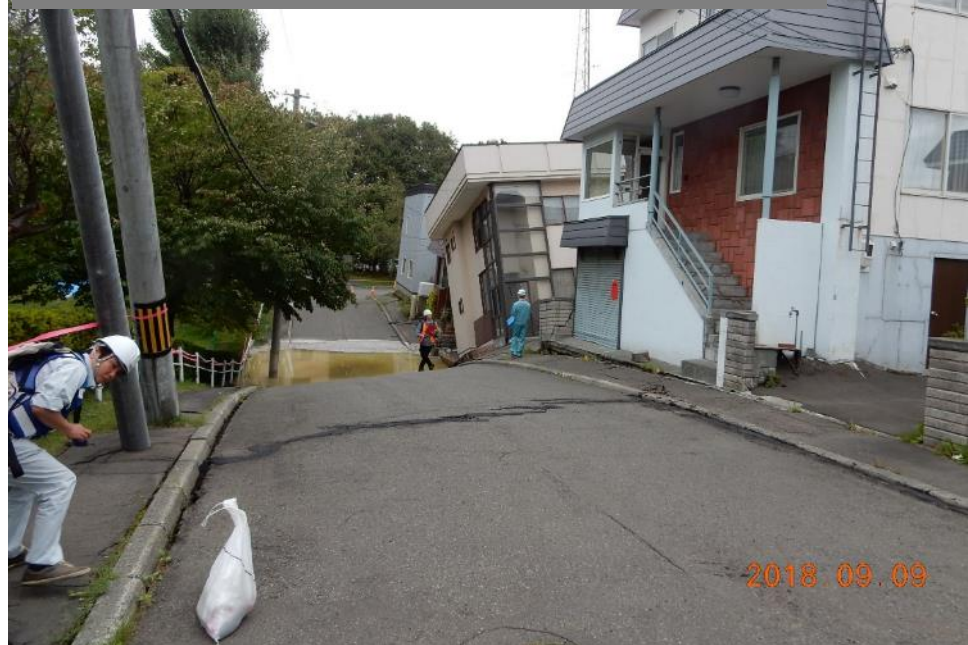
①：ぽぷら公園東側より北側の陥没

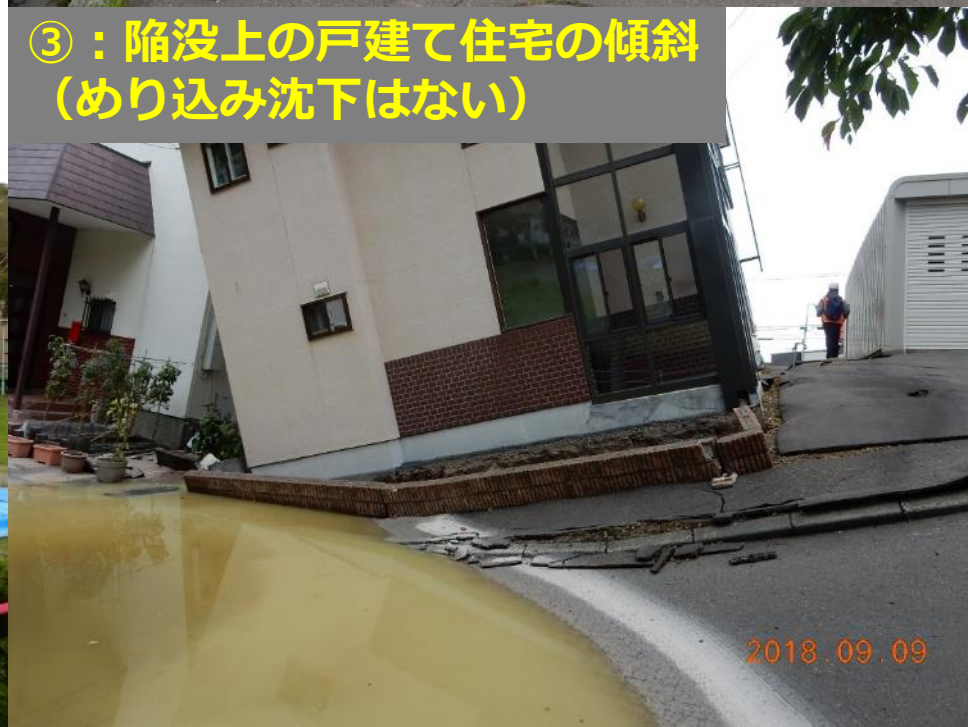
③：陥没上の戸建て住宅の傾斜  
(めり込み沈下はない)

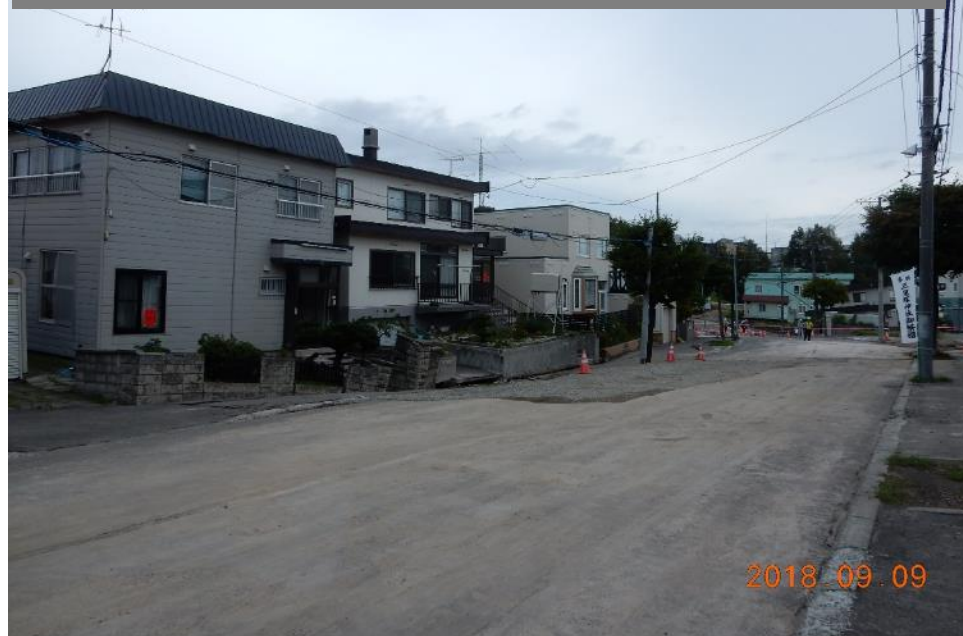
①：北東-南西方向の陥没境界（北側望）

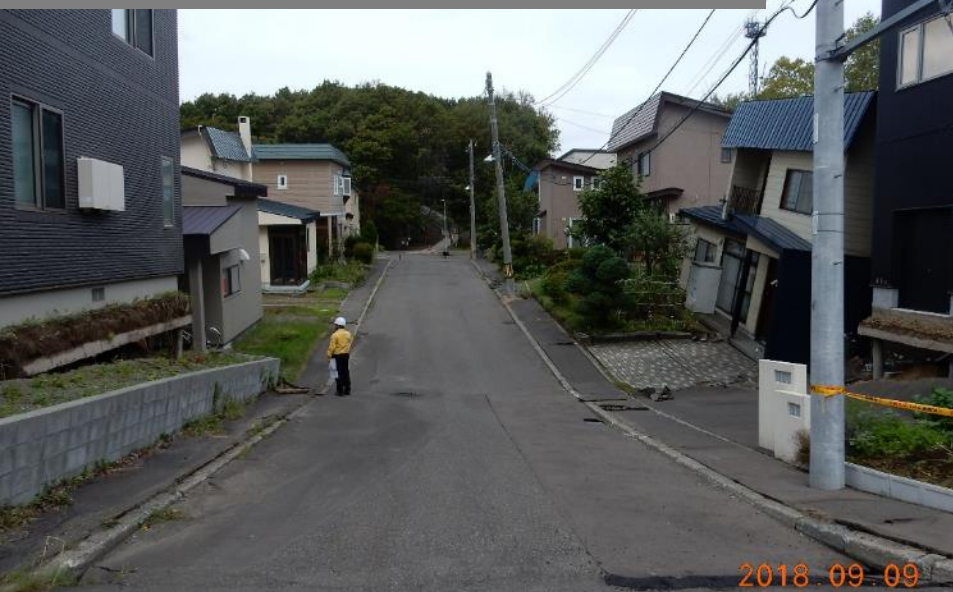
②：宅地内の陥没状況（北西望）

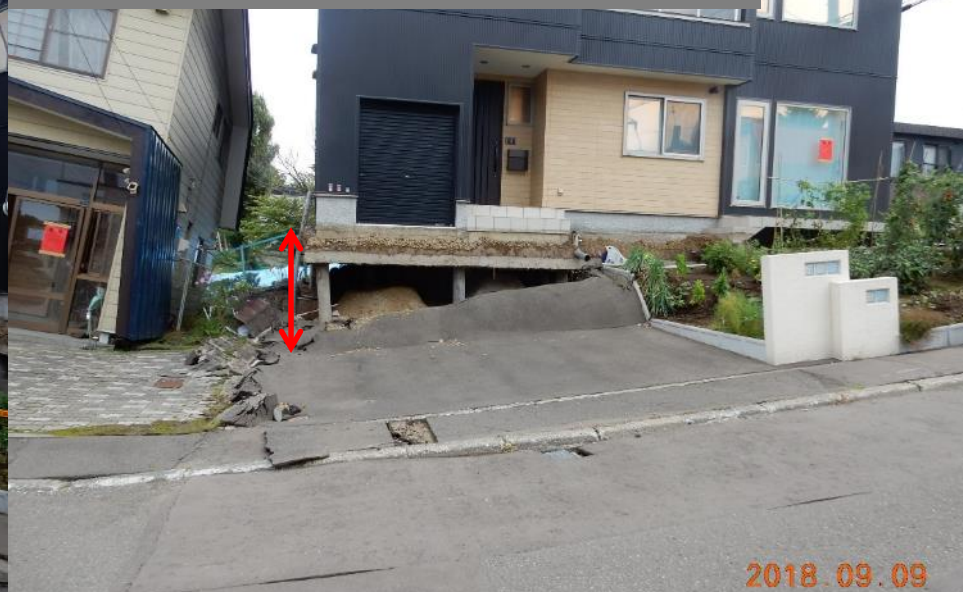
③：基礎から陥没面まで約1.8m

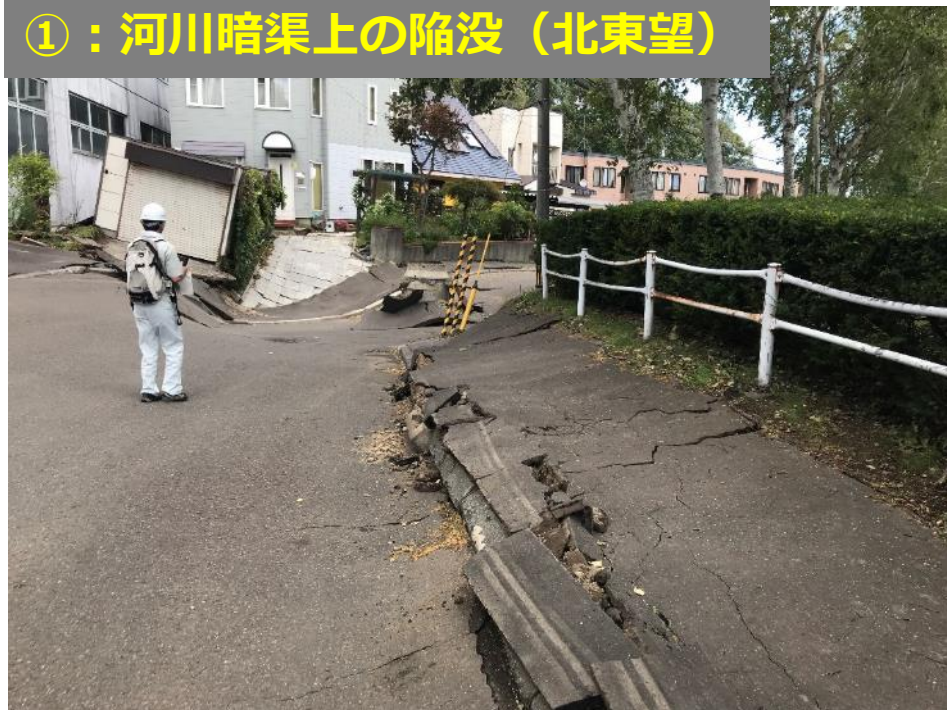
①：河川暗渠上の陥没（北東望）

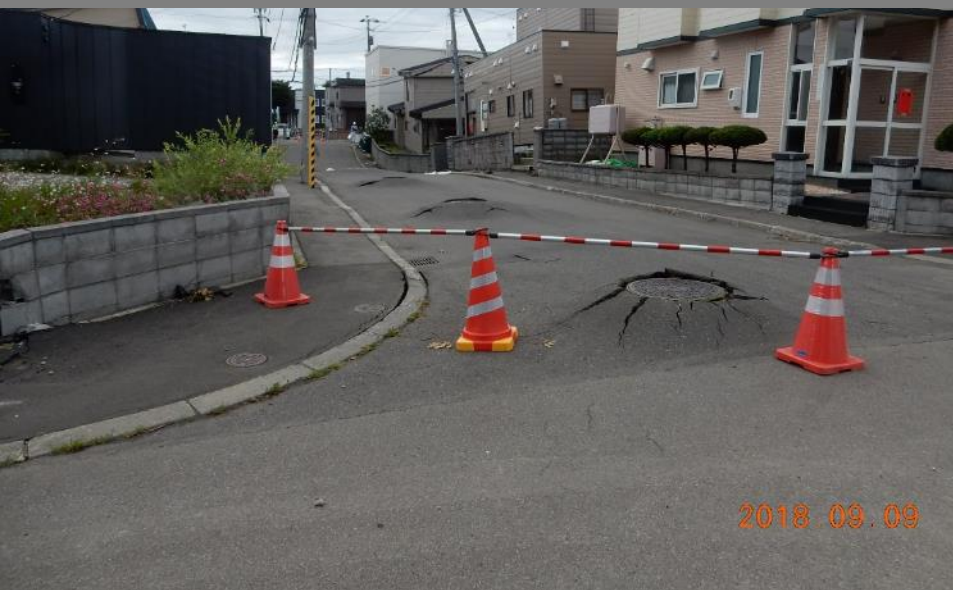
②：約30cm抜けあがった人孔（南東望）  
周辺地盤の沈下

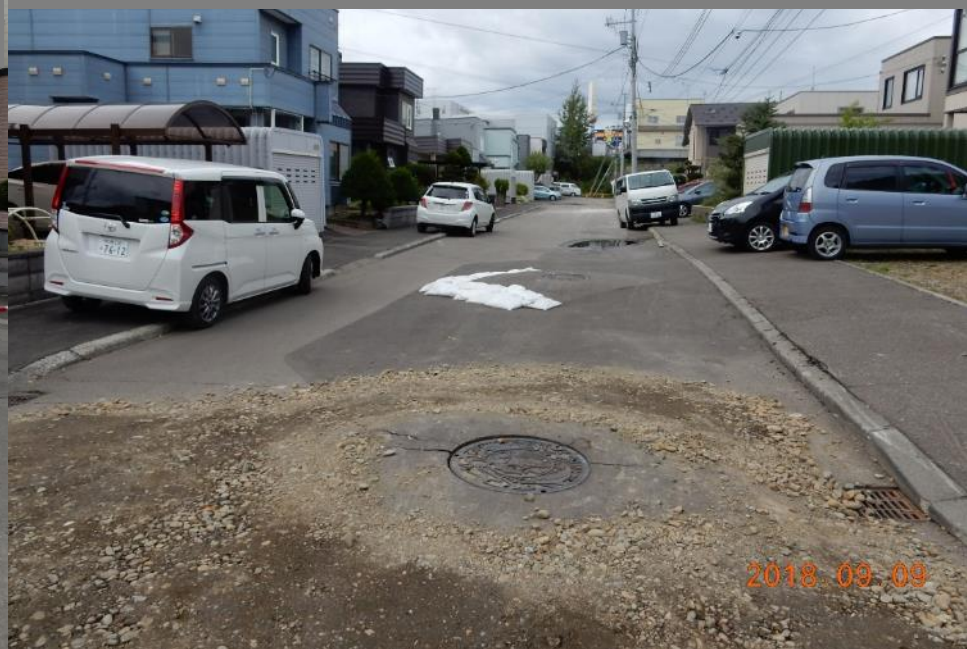
③：河川暗渠上の地表面の沈下（南西望）

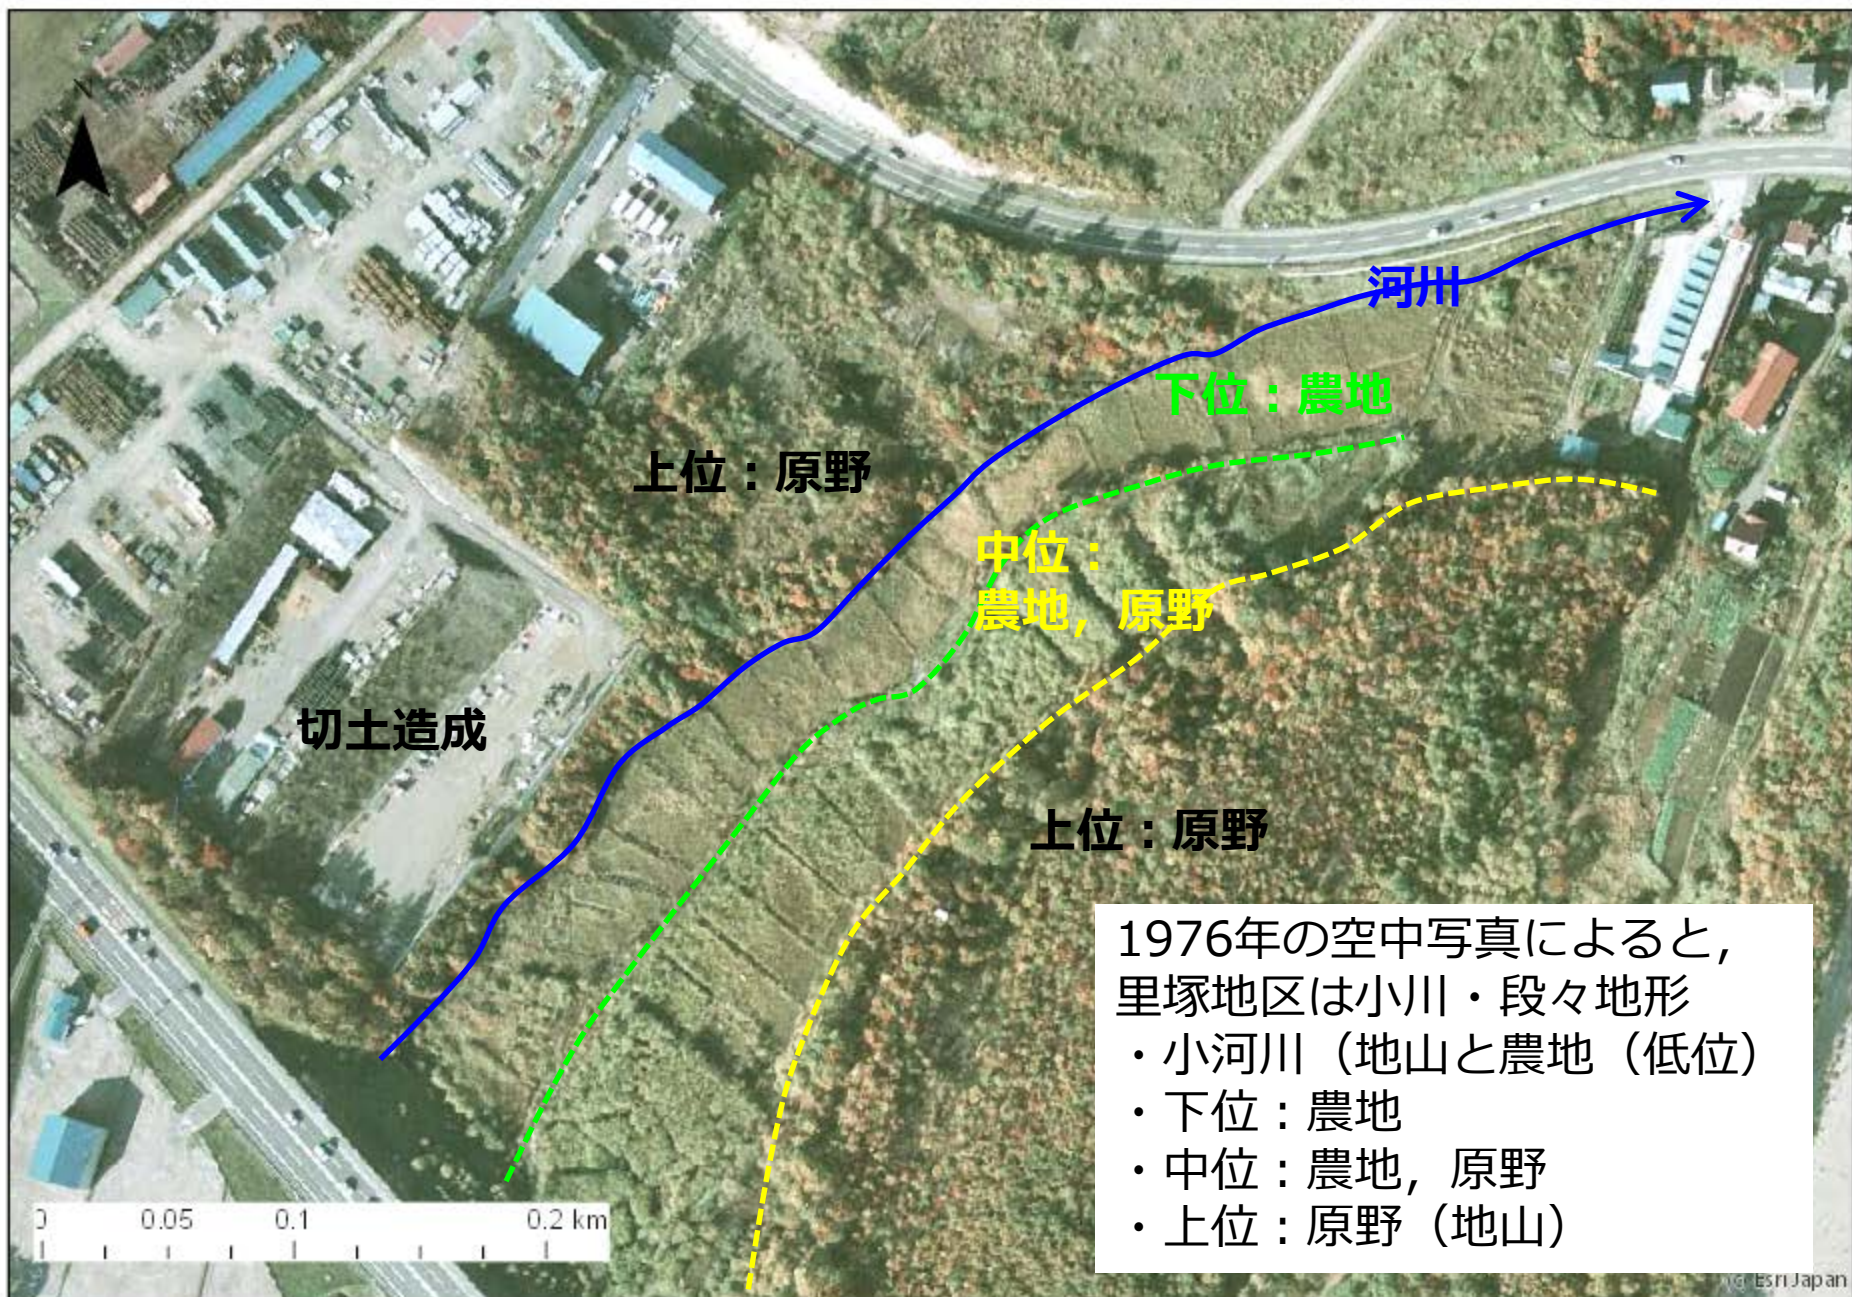
札幌市清田区里塚の地盤変状による被害箇所の空中写真 1976/10/17

住宅の被害箇所は、**帯状に分布している**  
**元の河川（暗渠部）**や**下位の農地**に住宅や**地盤変状・沈下**  
が集中している。  
**暗渠部は埋戻し土？**

青線：河川暗渠  
幅：1.5m  
高さ：1.75m  
最大土被り：10m

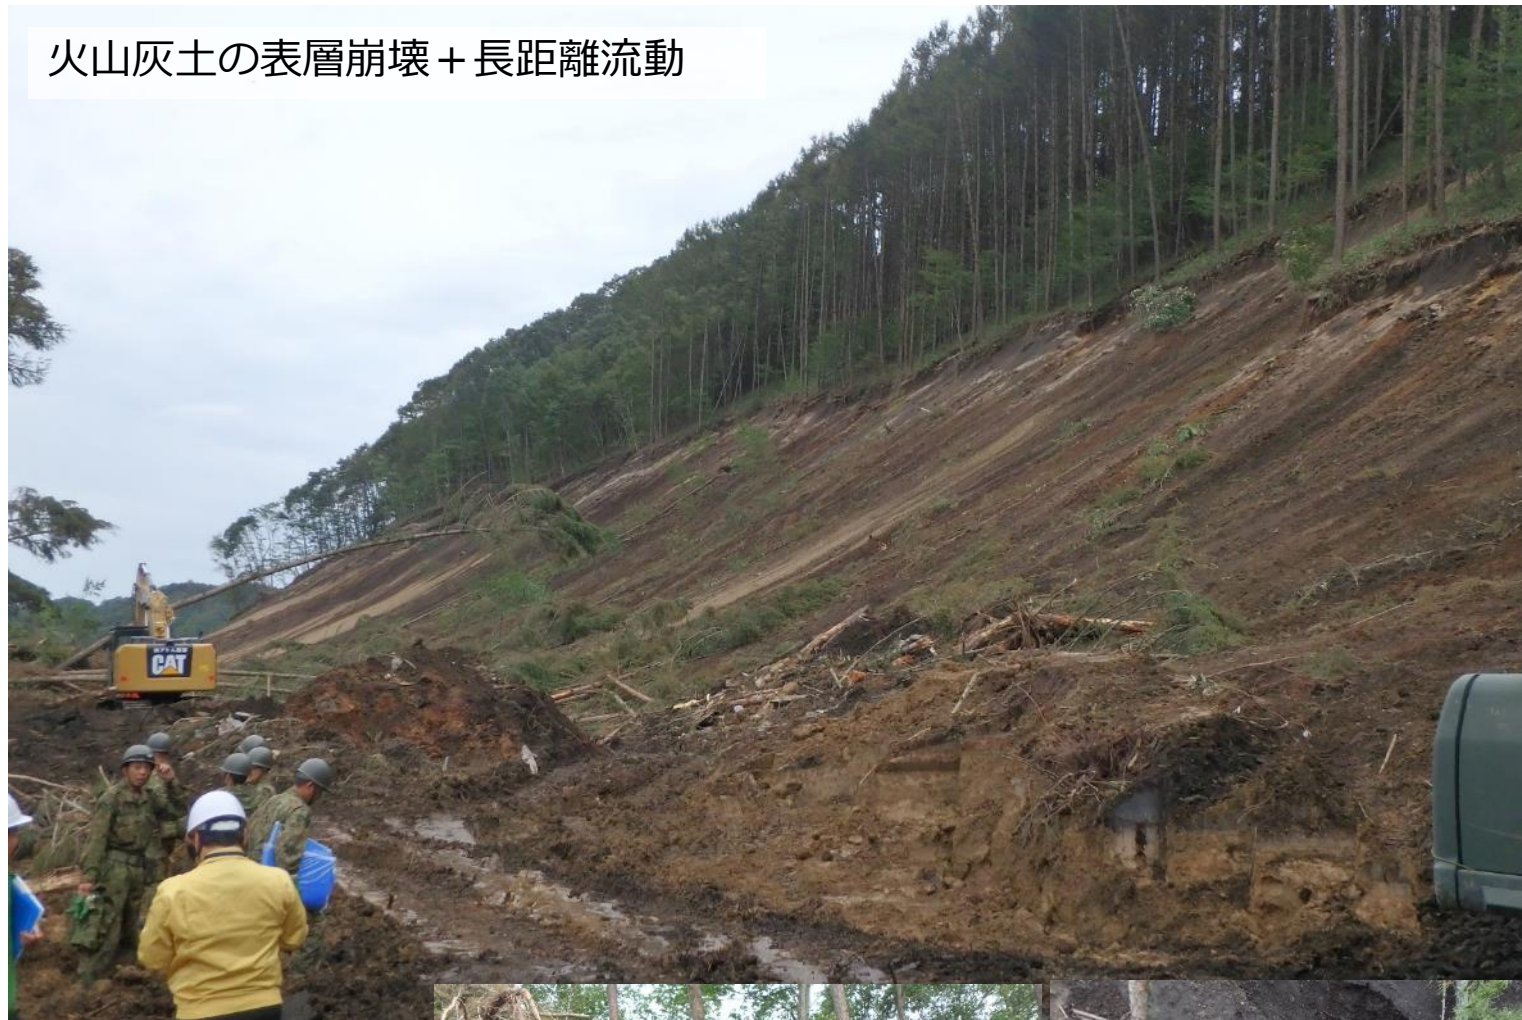
表層（クロボク：層厚1.5m程度）の下位に粒状の脆い軽石層が分布。軽石層の下位は粘土化が進行

崩壊要因と被災形態は、**熊本地震の阿蘇地域**と似ている

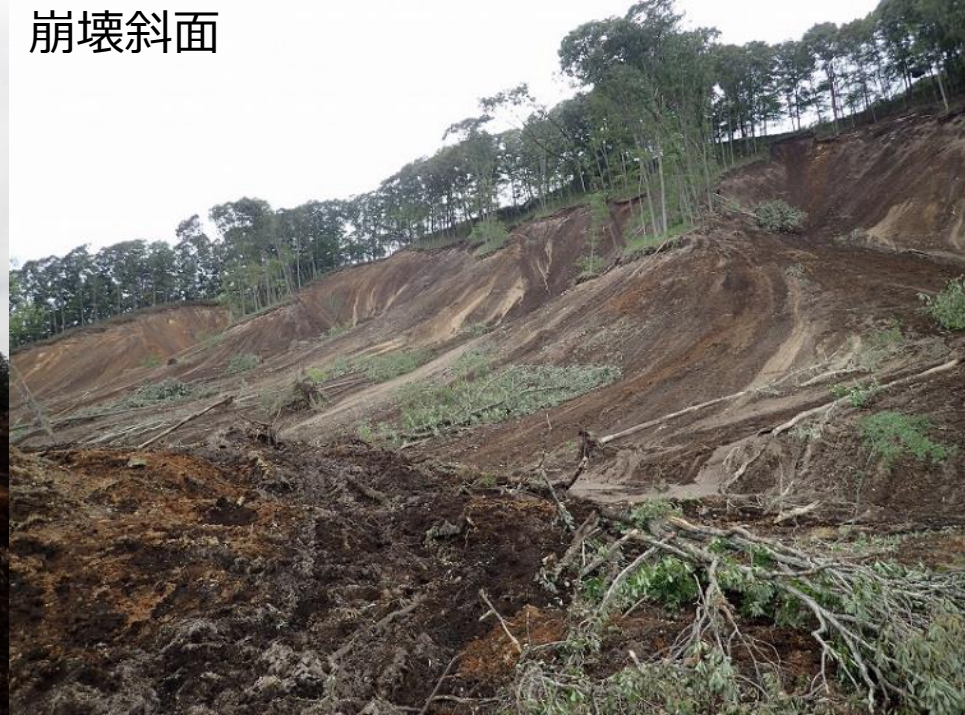
崩壊斜面

浄水場北側斜面が崩壊し、崩壊土砂が8月に稼働したばかりの浄水場を直撃。  
杭基礎で支持された構造物の杭が引き抜かれ、約75m流される。
