2018年Sulawesi地震による液状化 に起因する大規模地盤流動 ver. 1.4

東京大学生産技術研究所 清田隆・R. F. HIDAYAT
JICA専門家 多田直人・早川潤

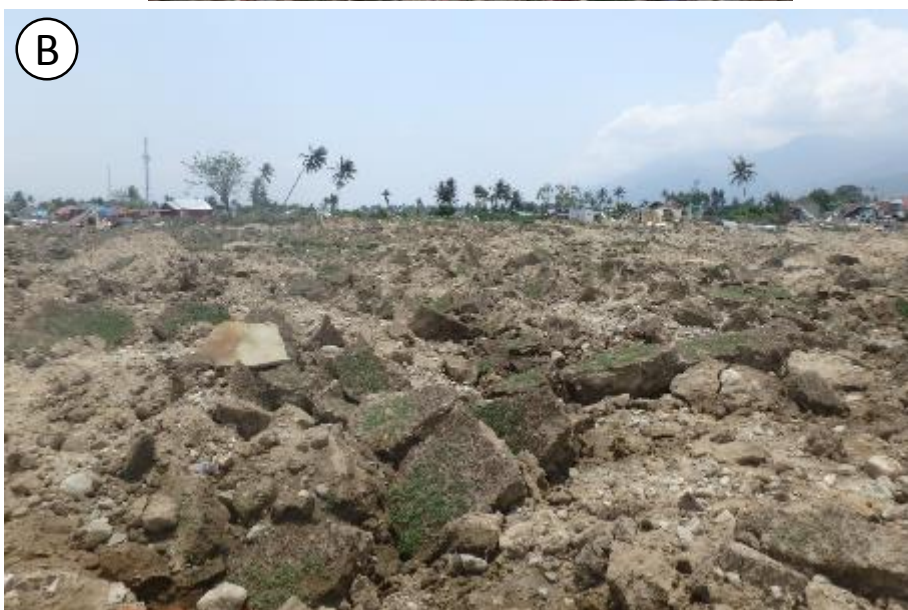
流動した後の地表面は起伏が激しい。最上部より水の存在が目立つようになる。今回通過した箇所では、明確な噴砂の痕跡は確認されず

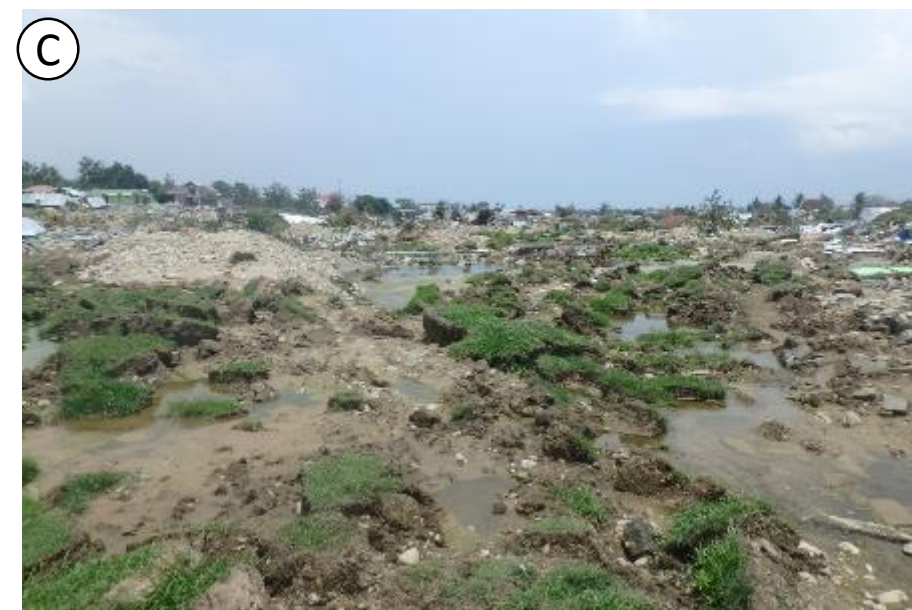
流動範囲の上部南側にあったグラウンドの一部と思われる土塊が数10cmのブロックとなって散らばる。流動距離は200m程度

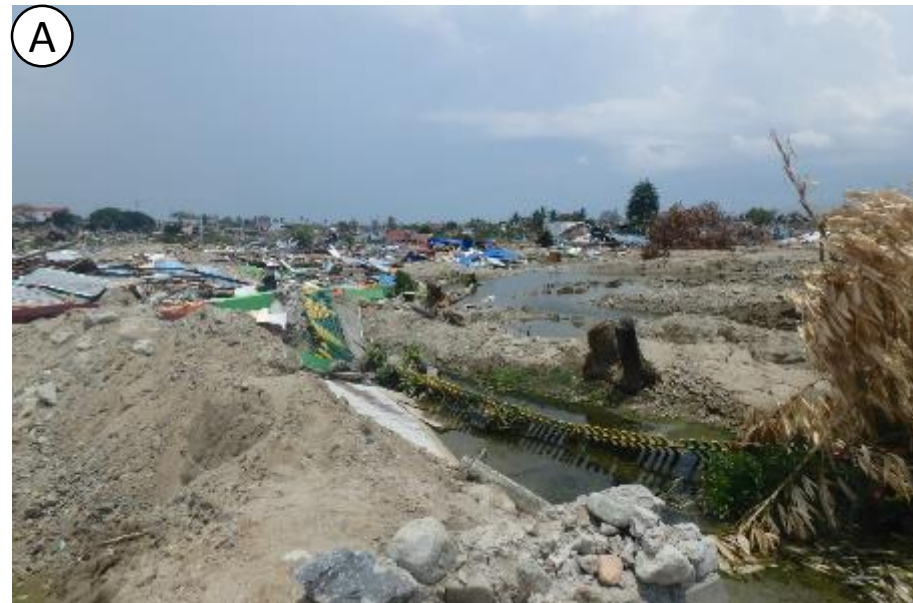
(A)

流動に巻き込まれ倒壊した建物が増える。流動により地盤が圧縮されたことにより、やや地盤高が高くなる。しかし、水たまりの数は多い。

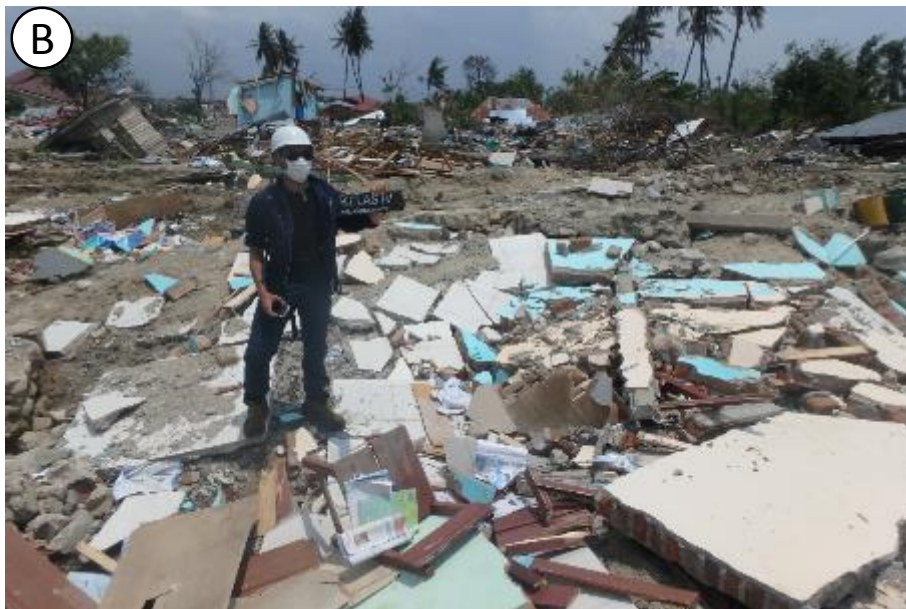
(B)

流下・倒壊した小学校の瓦礫。プレートには学年が書かれている。当初の場所から300m移動した模様。

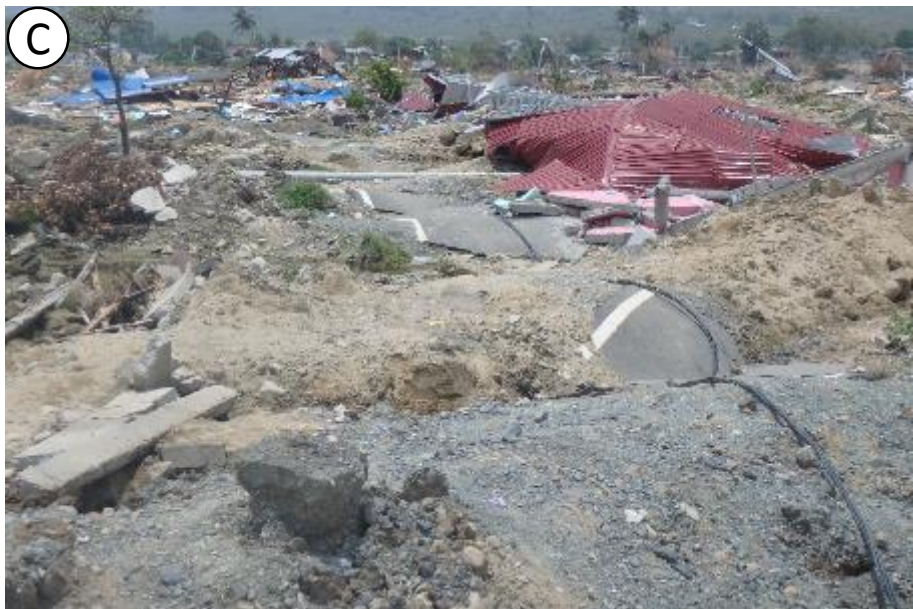
(C)

道路が10m程度の周期で波打つ。地表面高さは、この上部と比べて明らかに高い。

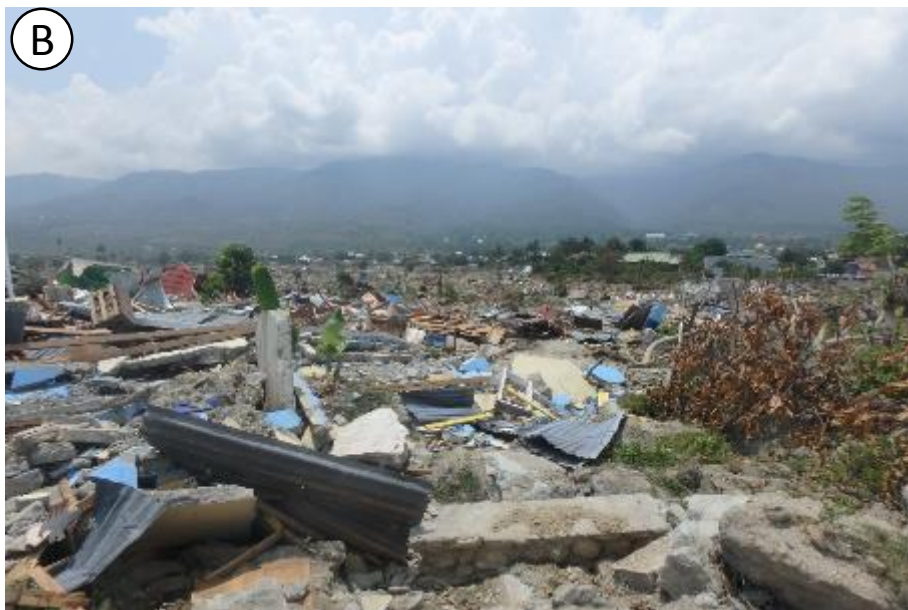
流動部北側の無被害の建物は、流動エリアと比べて高いところに位置する。地震以前からやや比高があった。流動は浅い谷で発生した模様。

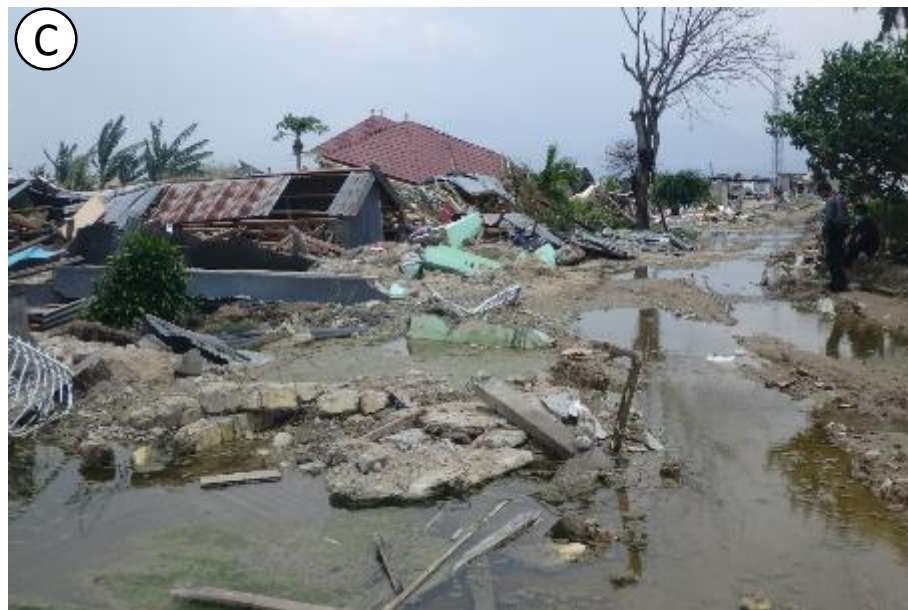
大量の倒壊家屋とその瓦礫。しかし、救出作業のため建物はかなり解体されているはず。地震直後の建物の様子とは異なる可能性がある。

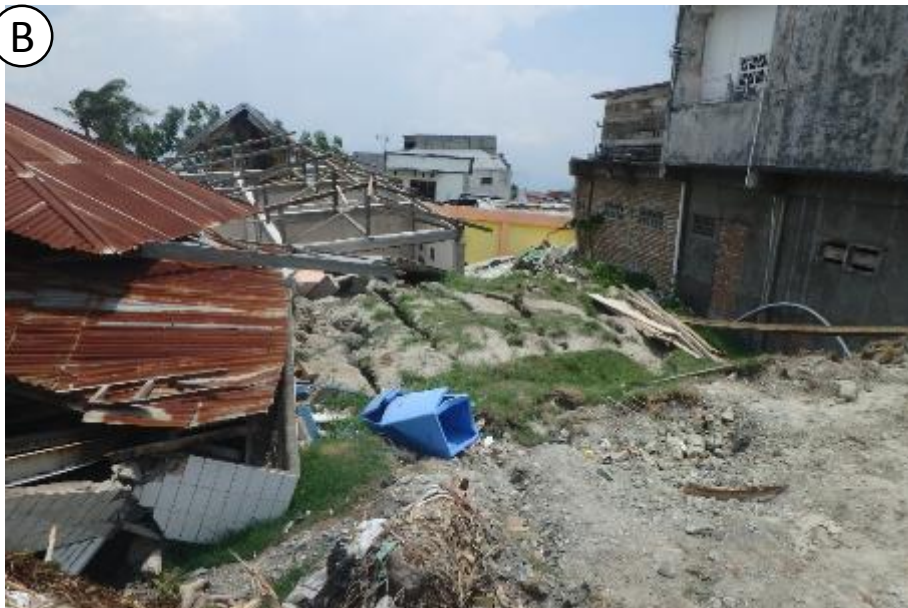
(B)

流動による圧縮部分の最下部の様子。右側の建物はかろうじて立っている。地表面に残る亀裂は圧縮の痕跡を残す。

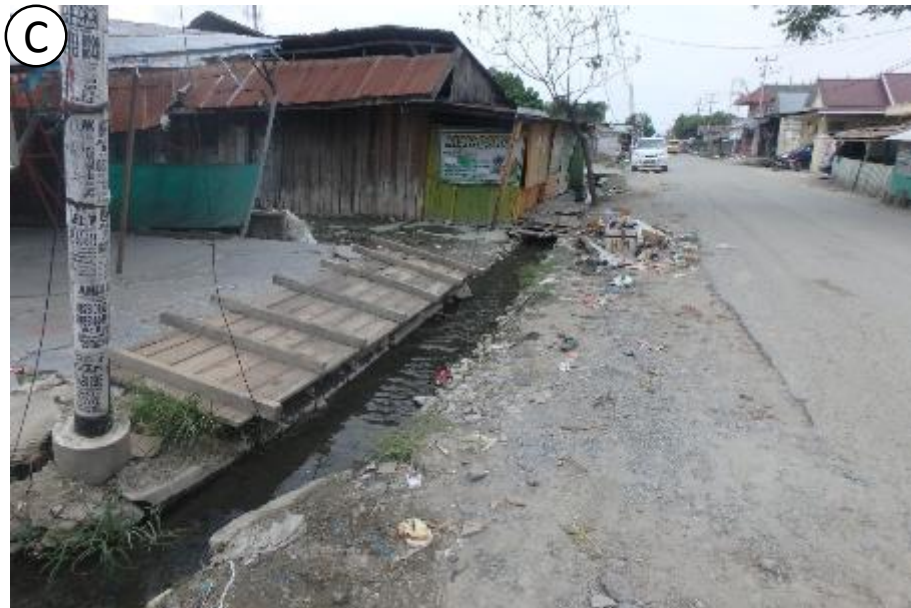
(C)

流動の範囲外。古い家屋の倒壊一部あり。噴砂の痕跡が多く見られるが、その規模は小さい。側溝の水量は地震後に増えた証言有。

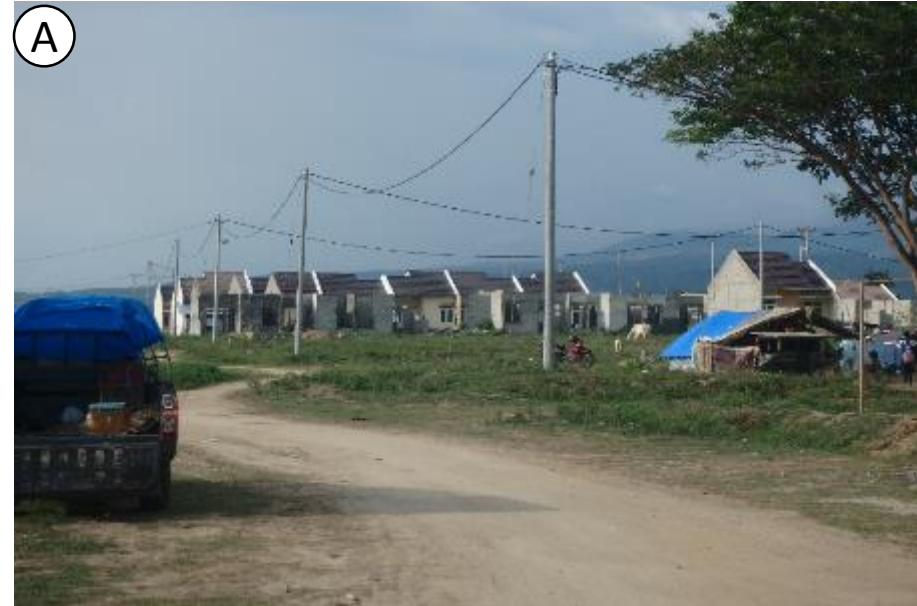
流動部から上部にやや離れた場所は、非常に平坦。植生も流動部とは全く異なる。地盤の透水性が高いと考えられる。

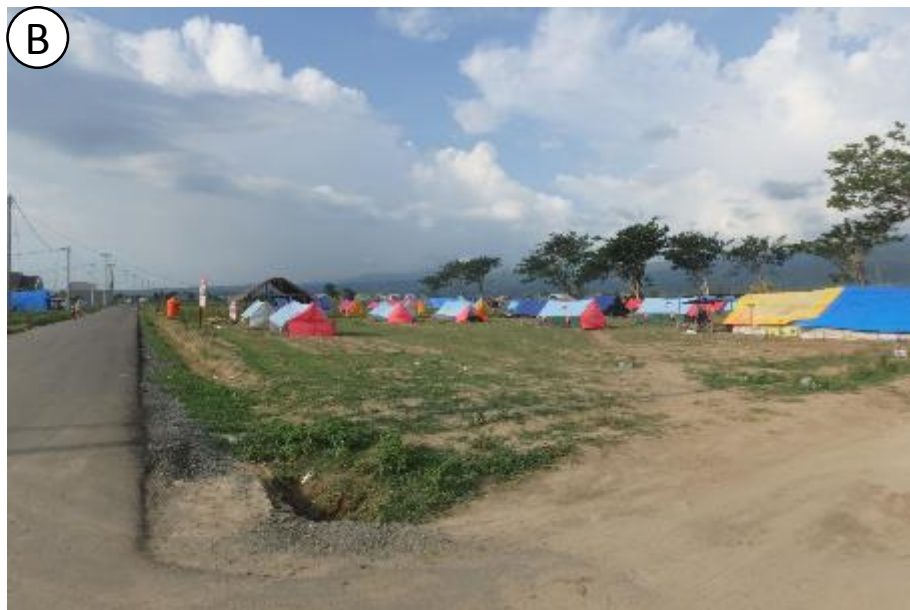
被災者のキャンプ。液状化等の痕跡は全く見られず。多くの谷を有する山が近い割に、河川による地盤の下刻が見当たらない。(橋がない?)

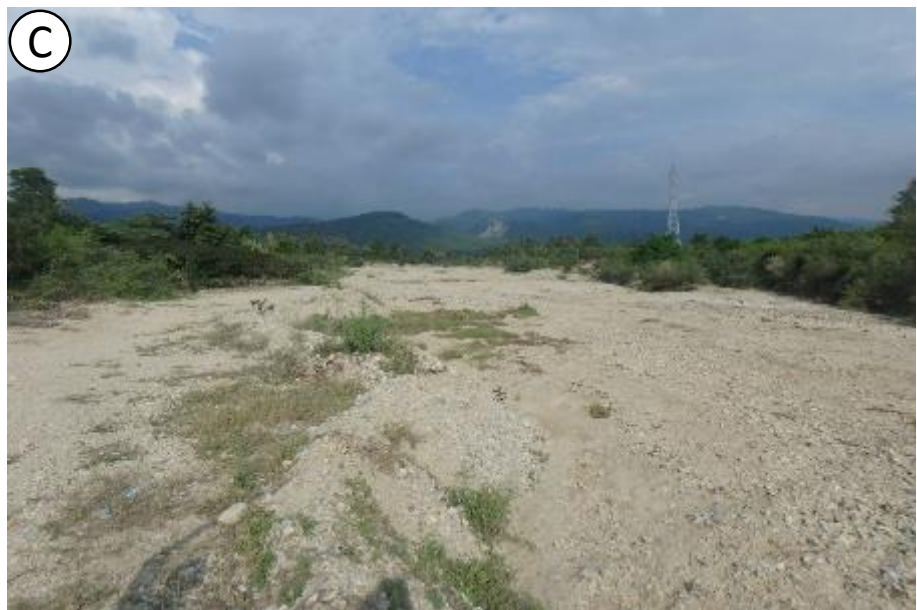
流動部の南側に平行して流れる川の上流部。比較的近くに山が存在するが、雨期のみ水が現れるとのこと。地震時も調査時も水は無し。

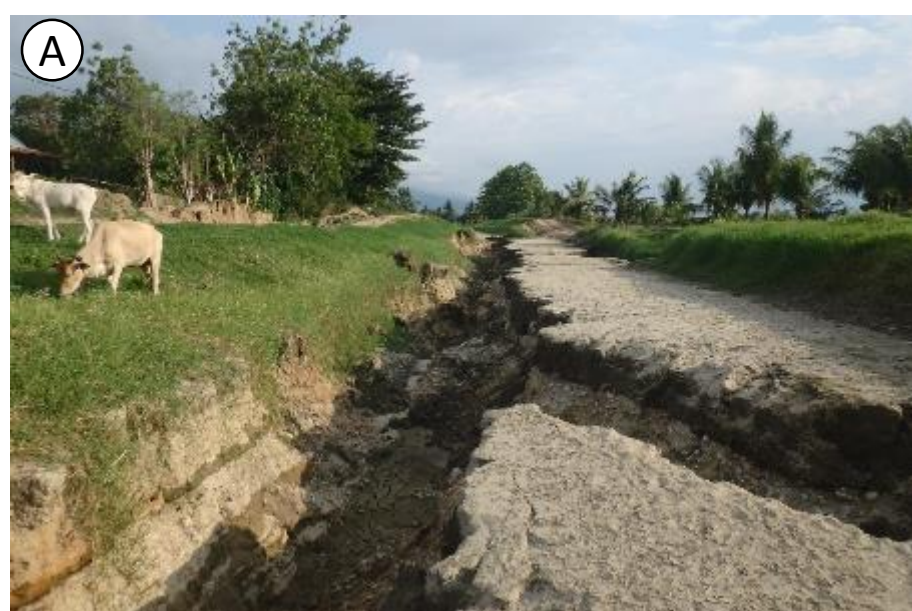
流動部の上部北川の用水路の被害。地震時には水が流れていた。数mの亀裂が河床に沿って伸び、斜面下流側の堤体は沈下。

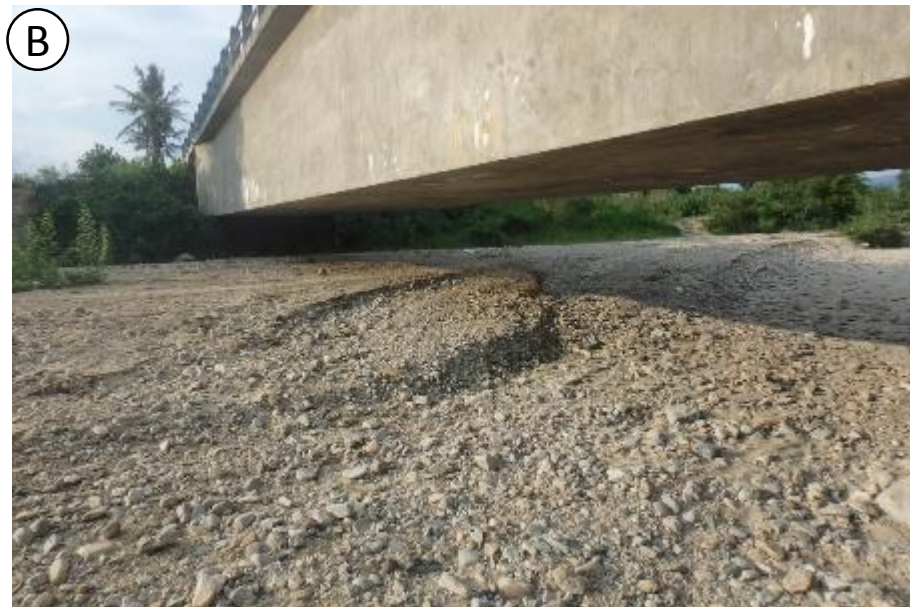
流動の南側に平行して流れる川。地震時も現在も、この位置では水は無い。用水はコンクリート橋で越えるが、橋に被害は無い。河床に変状なし

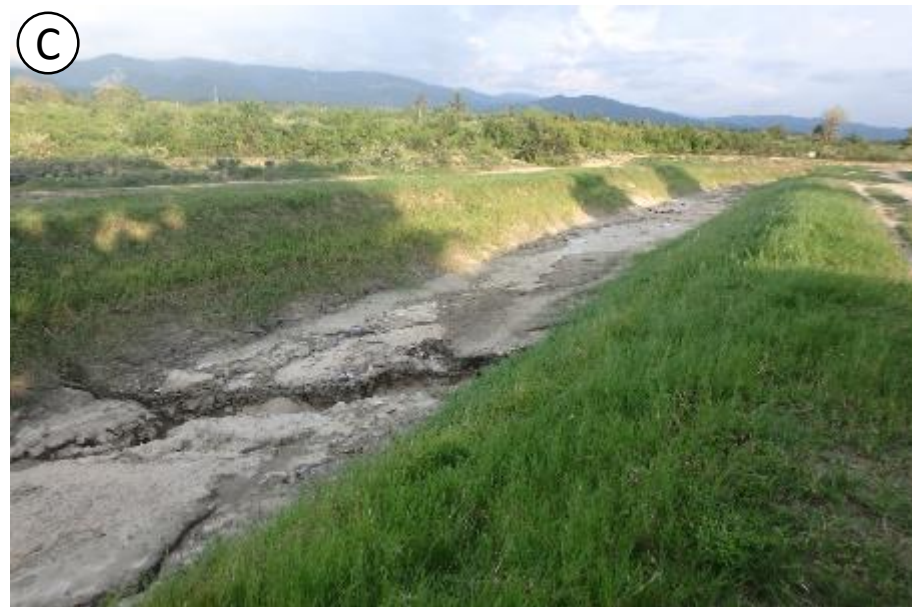
流動部の直上にある用水路の被害。噴砂の痕跡あり。用水路の被害は流動とは無関係の可能性もある。

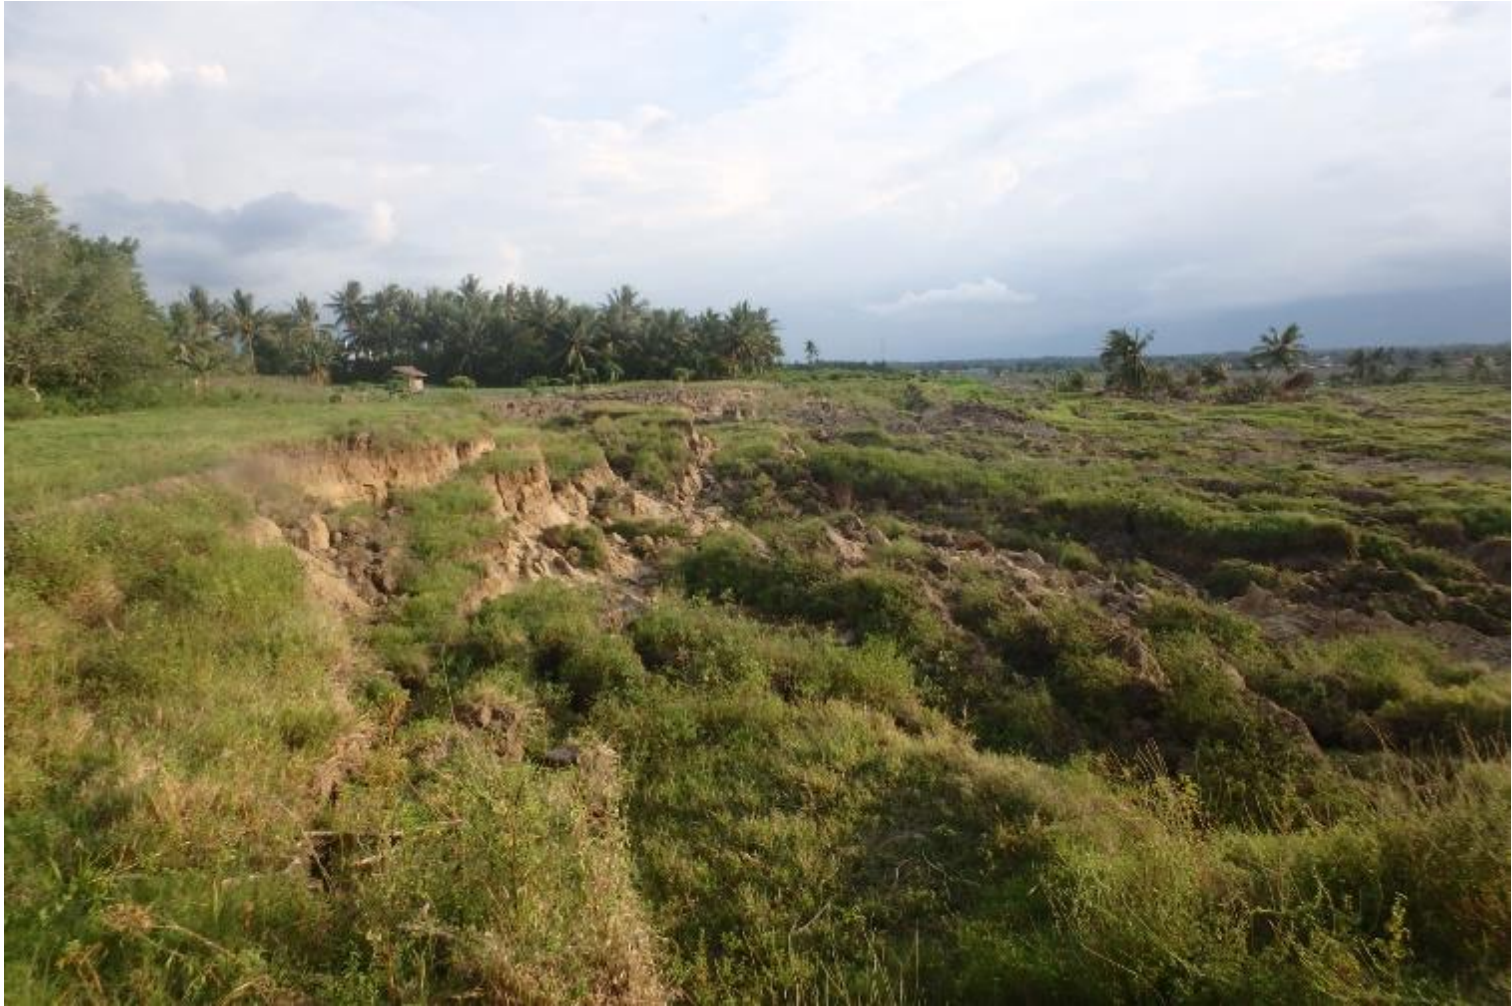
流動の上部の様子。地震前の流動エリアの地表面勾配は約1%で、他の流動地区と比べても最も緩い。最上部では引張亀裂と数mの段差が多数発生している。ここからの目視では地表面に水の存在は確認されず。流動が幅広くかつ長距離に生じたことが伺える。

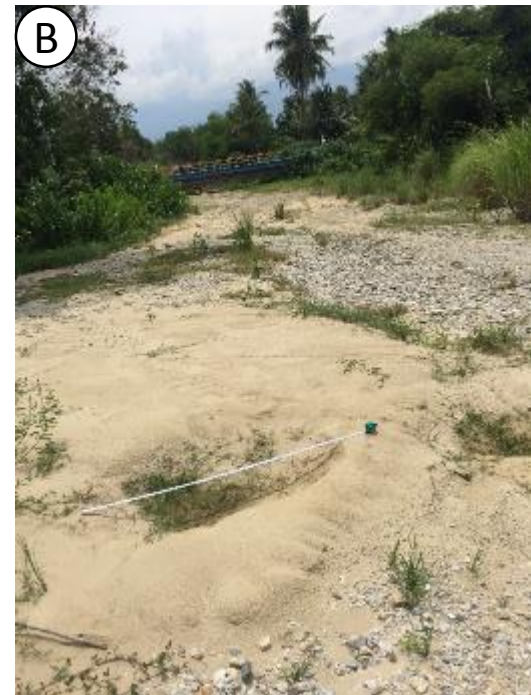
流動の中部、北側の境界、上流の水無川の延長である。大きな噴砂の跡が確認される。今回の調査で最大級の噴砂孔

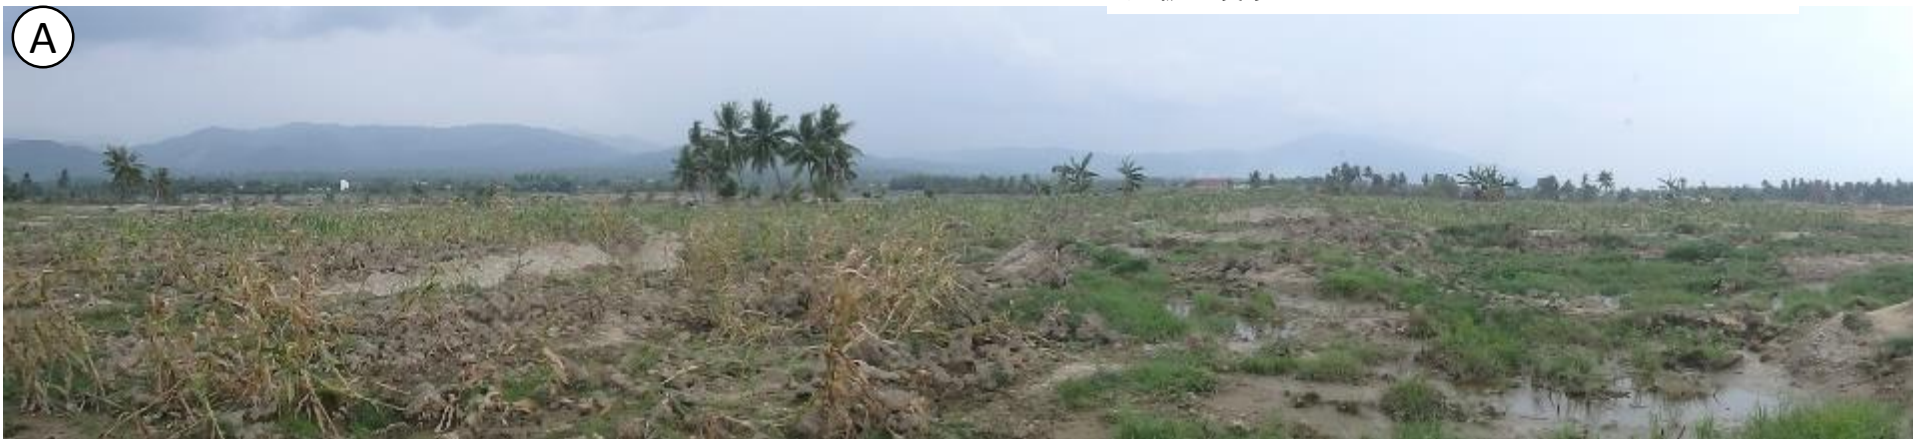
流動の中部を北側の境界から南に向かって撮影。流動は写真に見える範囲全体に左から右へ発生したが、あまりにフラットで想像できないほど。上流の河道には水は無かったが、この位置では年中水が出ているとのこと。地震後からほとんど降雨は無いが、調査時には足が埋まるほど地面はぬかるむ。

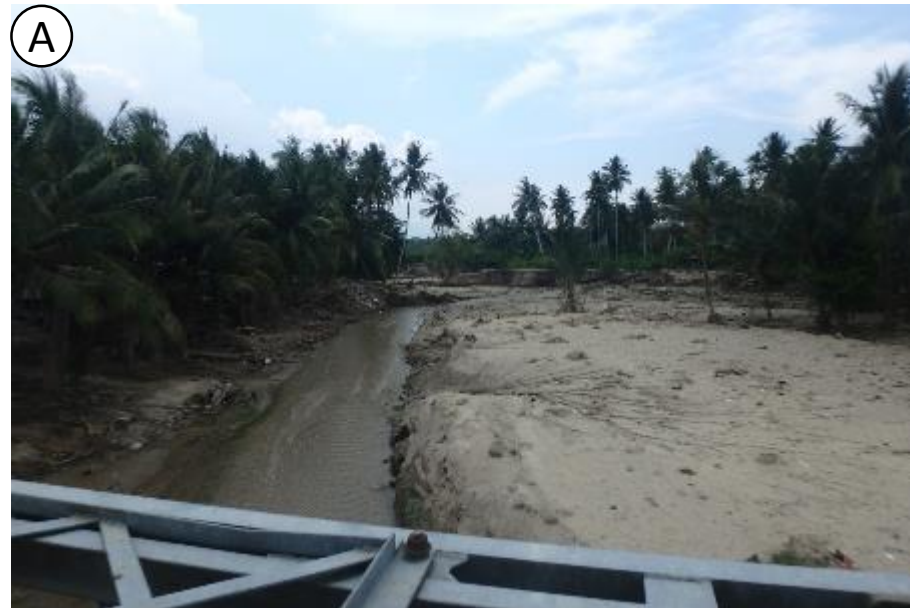
(A)

住民の証言では、地震から約10分後、上流から土砂を含む大量の水が流下し、1時間続いたとのこと。この地域での犠牲者は無し。

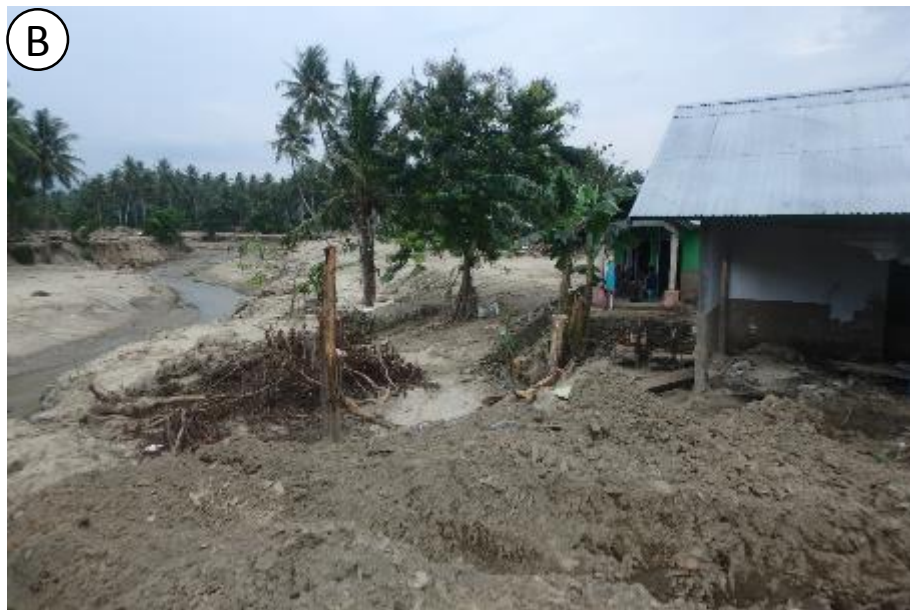
(B)

建物に残った土砂の痕跡から、当時は現在の河川水位から約7m上昇した模様。建物に大きな損傷はないが、内部は土砂で埋まったとのこと。

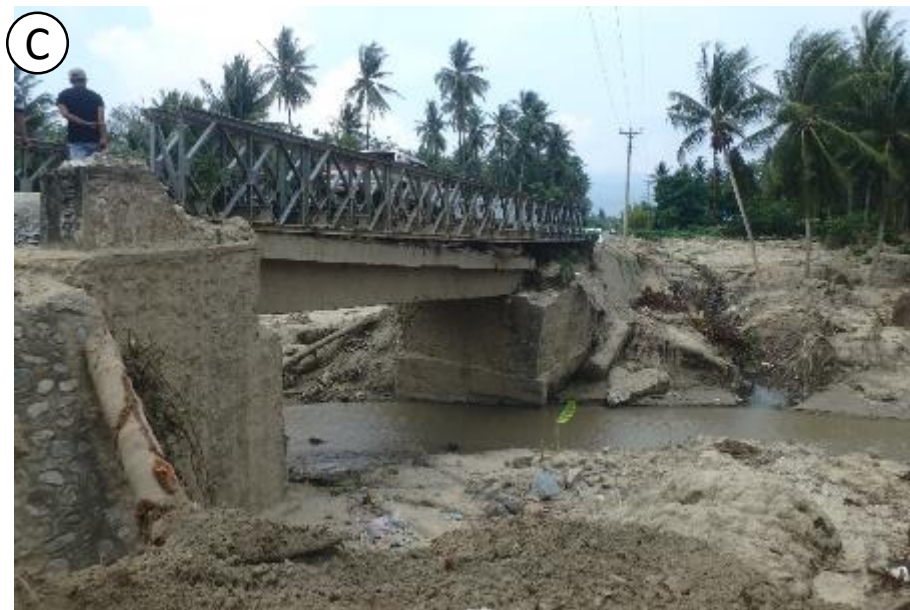
(C)

右岸側の橋台の損傷・傾斜は、2016年の洪水で生じたもの。現在はその上に仮設？の橋桁がかかっているが、今回の地震による被害は無い。

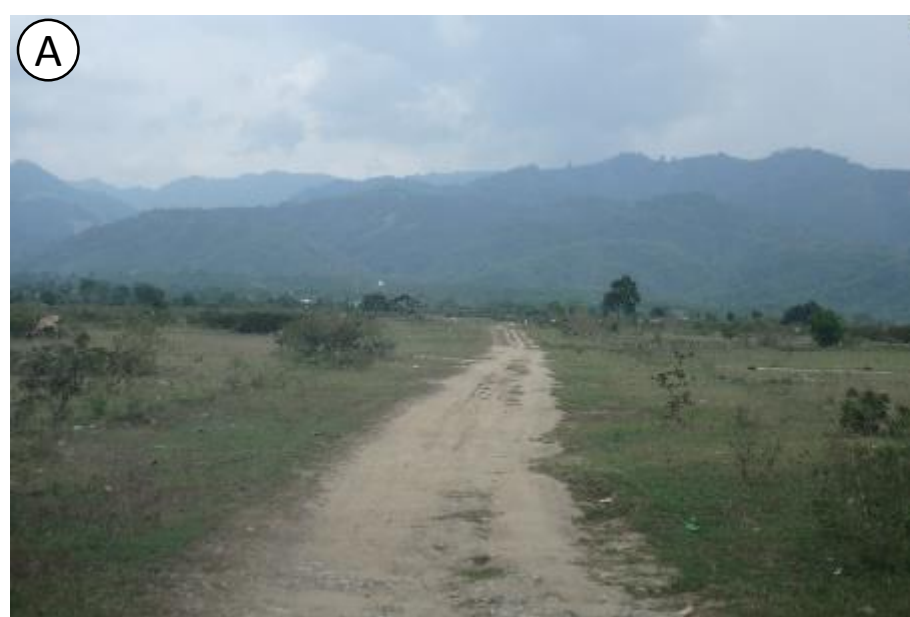
(A)

Jono Ogeと同様、流動の上部の地域はフラットで乾燥した牧草地。地盤の透水性の高さを示唆する植生が分布。液状化や地震の痕跡はない。

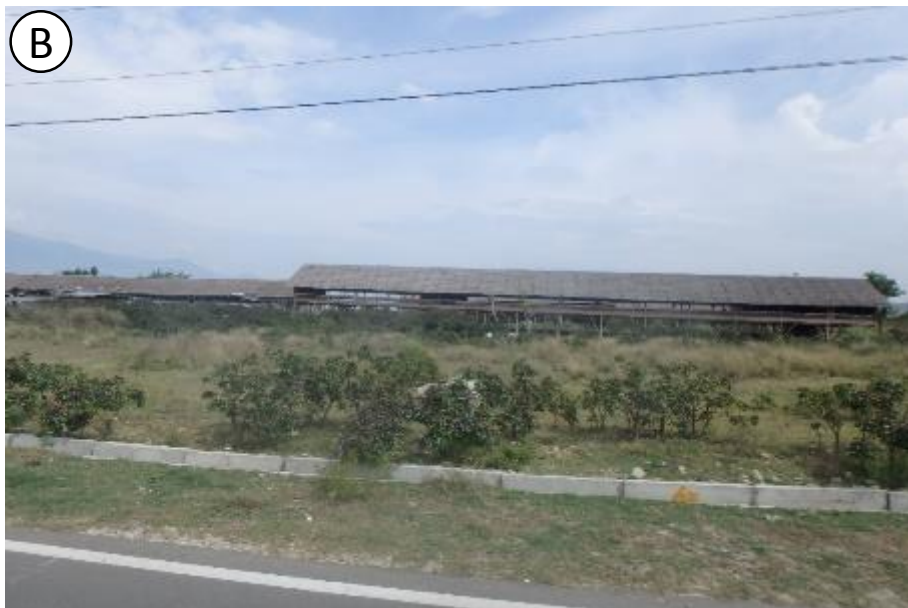
(B)

地震動に対し非常に弱そうな構造の建物も、目立った被害は確認されず。

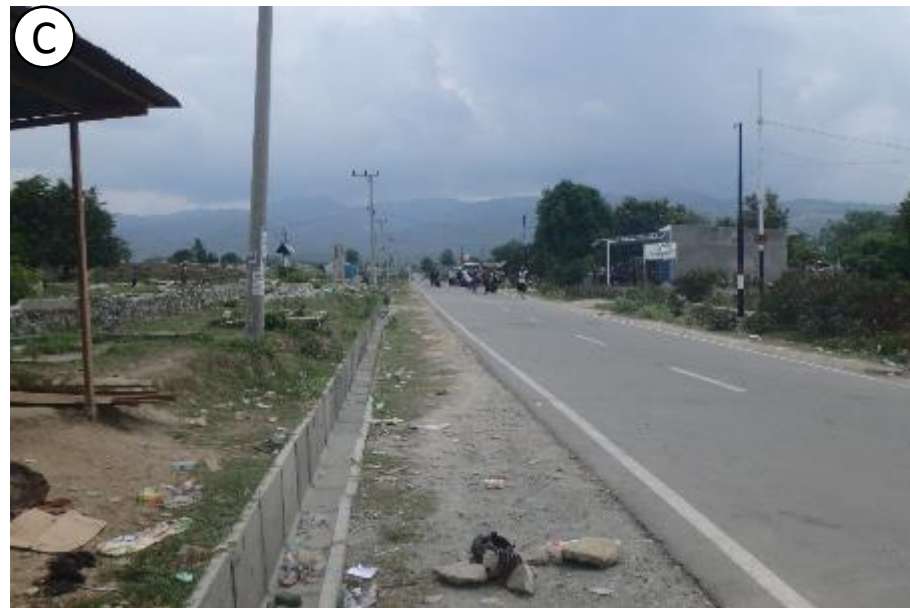
(C)

流動の直上の道路にも亀裂等は確認されず。この付近において、DCPT¹を実施した(結果は後述)。

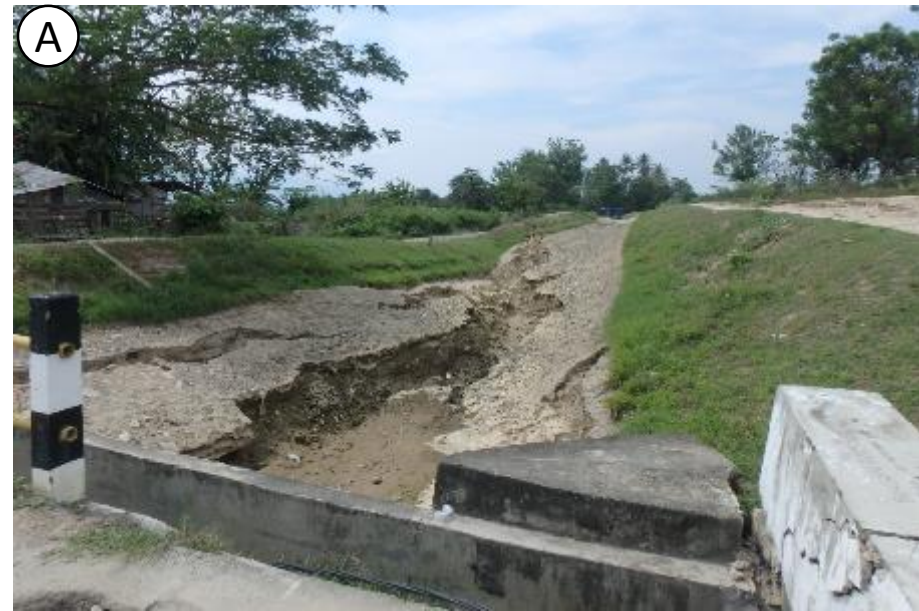
Jono Ogeと同様、流動の上部には灌漑用水が南北にあり、河床に大きな亀裂と下流側堤体の沈下が確認された。

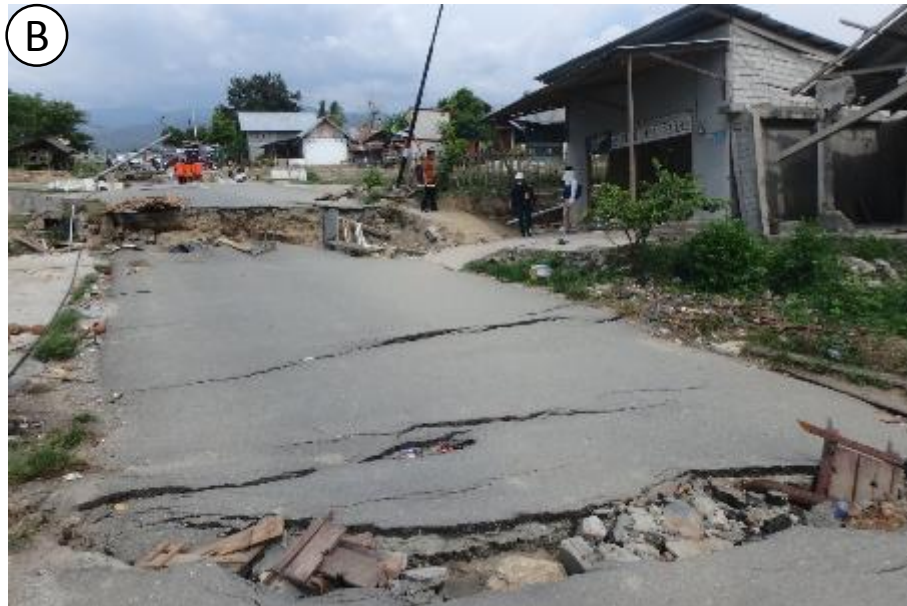
流動エリアの最上部で確認された、引張による多数の亀裂と段差。これらにより建物も大きく変状しているが、倒壊には至っていない。

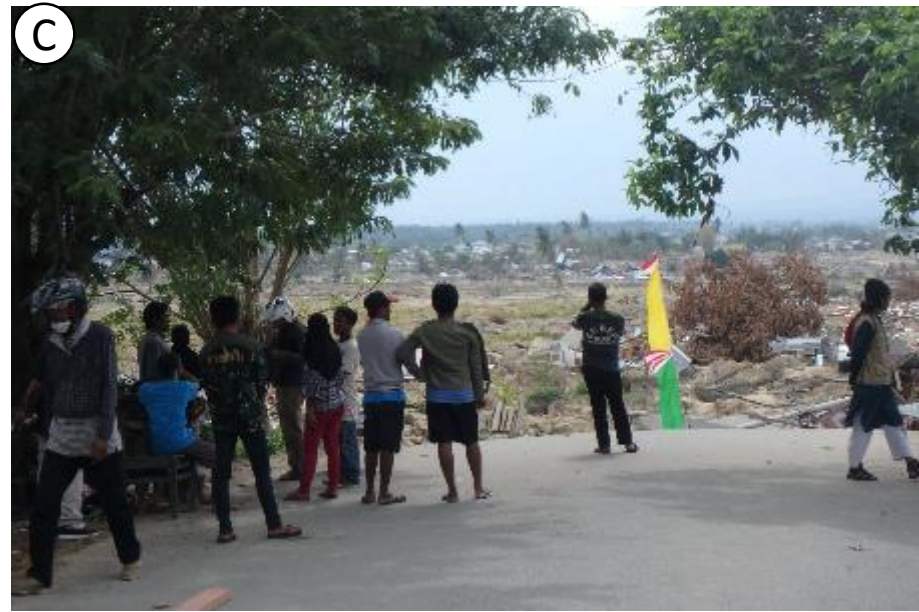
流動エリア上部の大きな滑落崖背面から撮影。地震前は奥行き方向に道路が伸びていた。地域住民以外にも集まっている。

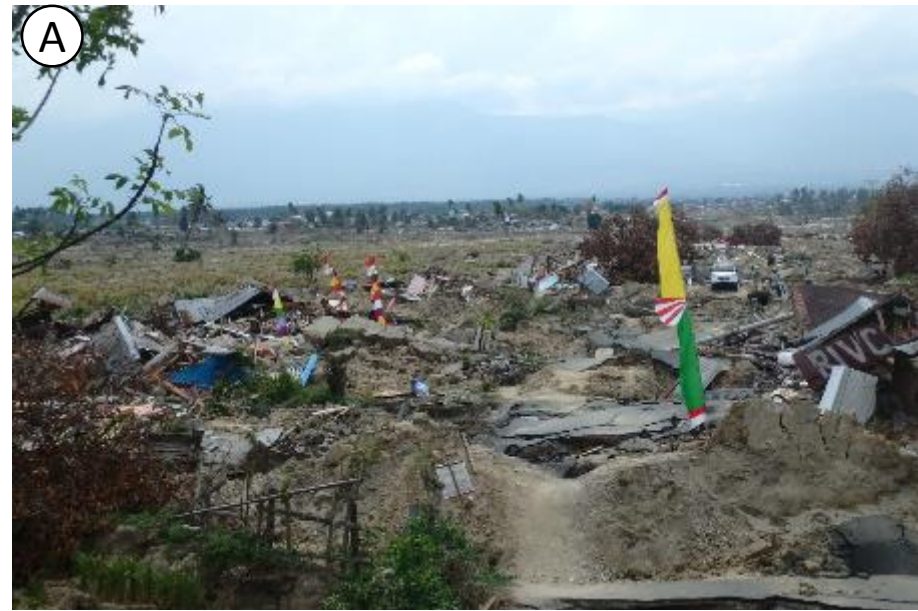
流動上部の大きな滑落崖を降りた位置で撮影。奥行き方向に流動しているが、勾配は非常に緩い。地震前の地表面勾配は約2%程度。

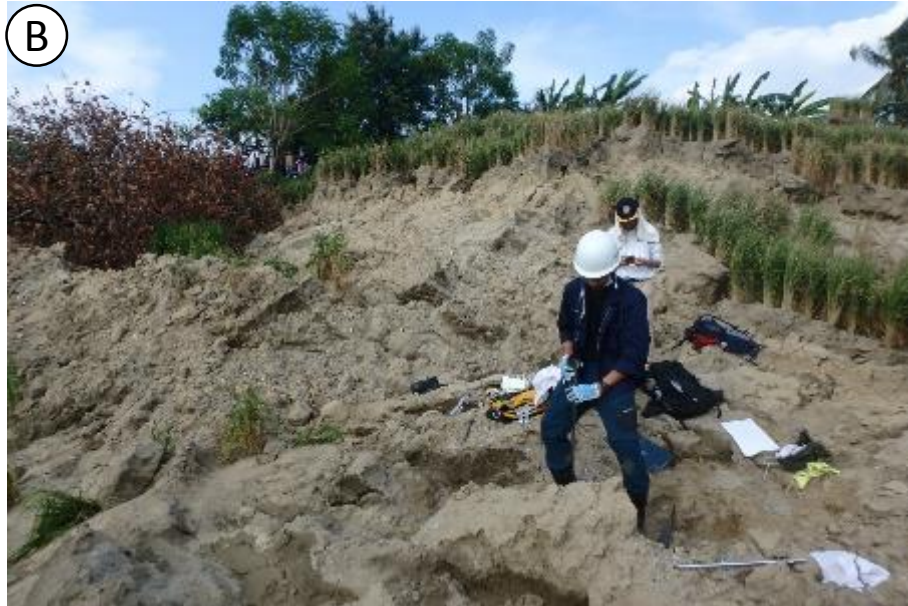
流動に伴う引張り・沈下で生じた滑落崖の高さは約5m程度。ここでは地表面は比較的乾いている。DCPT②を実施した(結果は後述)

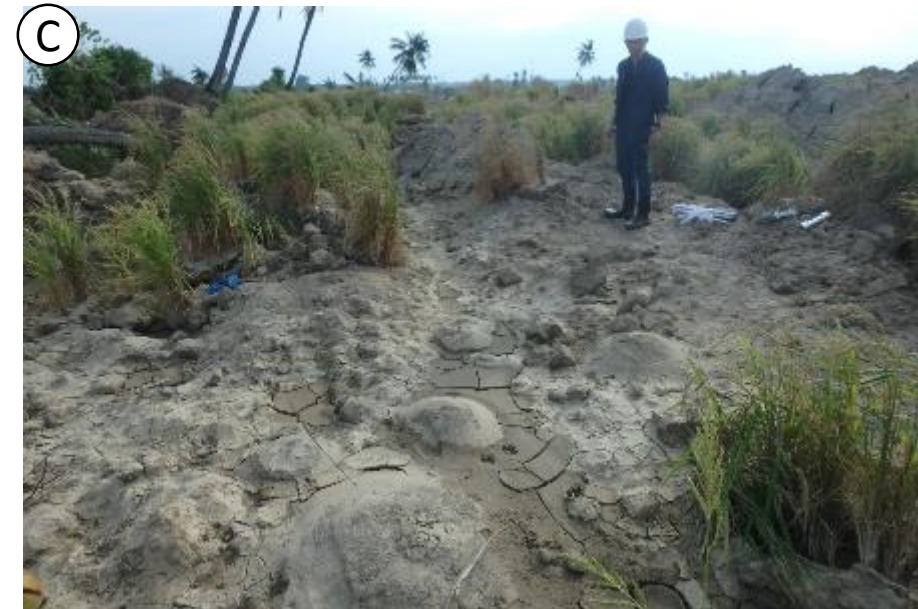
上記のDCPT地点よりやや下流部で噴砂と水が浸み出た痕跡を確認。地表面は1~2m程度の高さの起伏が続く。DCPT③と試料採取を実施。

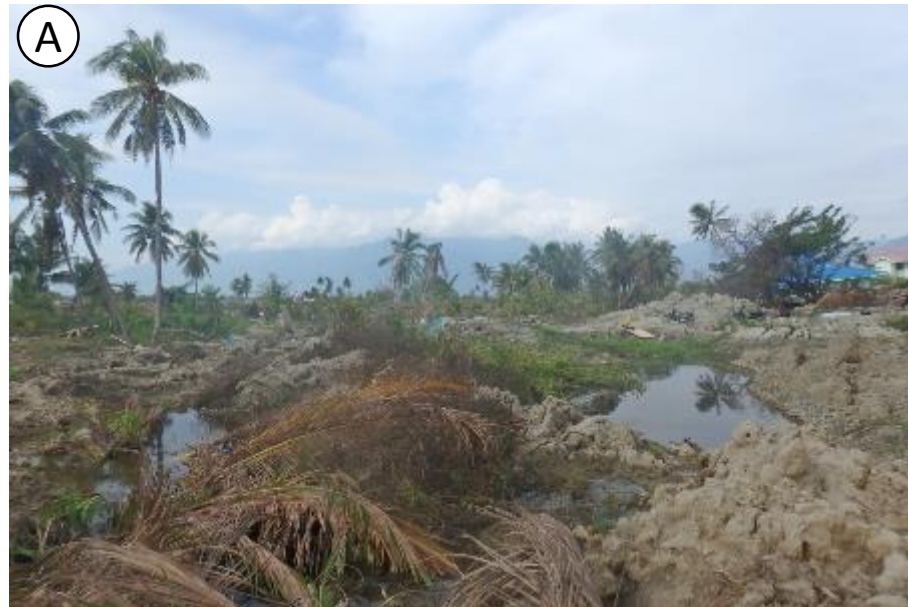
流動範囲の北側は湿地帯となっており、歩行困難。上流から圧縮されて地面が隆起した個所も多くみられる。

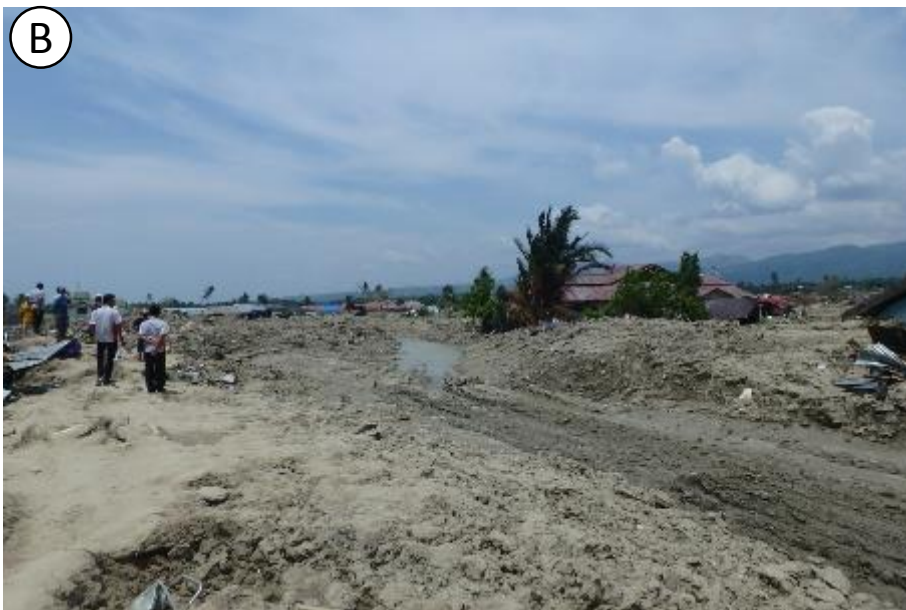
流動範囲の南側の地盤は比較的乾いている様相。土砂は細粒分を含む砂質土が主体で、上部の噴砂と似ている。家屋は比較的残っている。

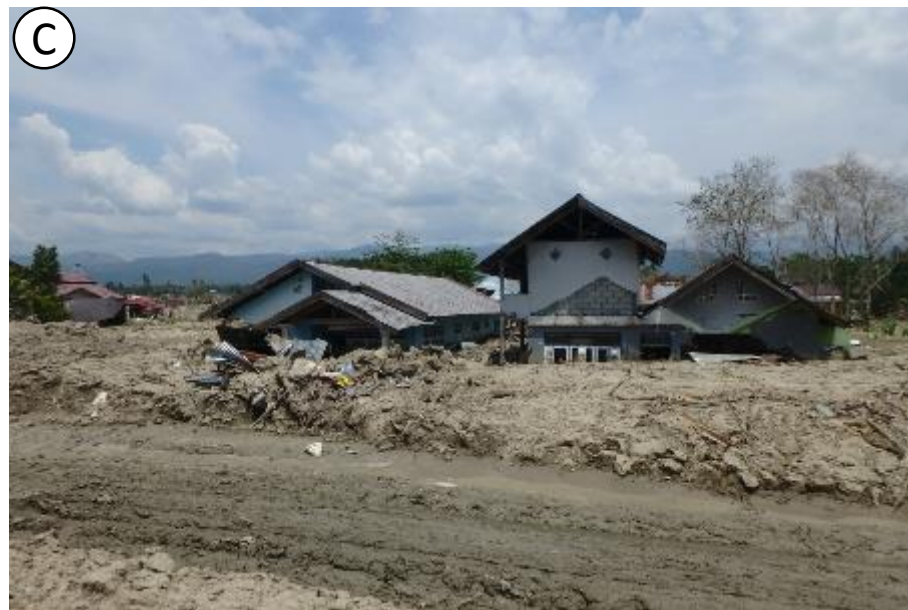
南側のエリアは上流から流下した土砂が埋まただけの家屋が目立ち、この場所の地盤の流動は無かった可能性が高い。

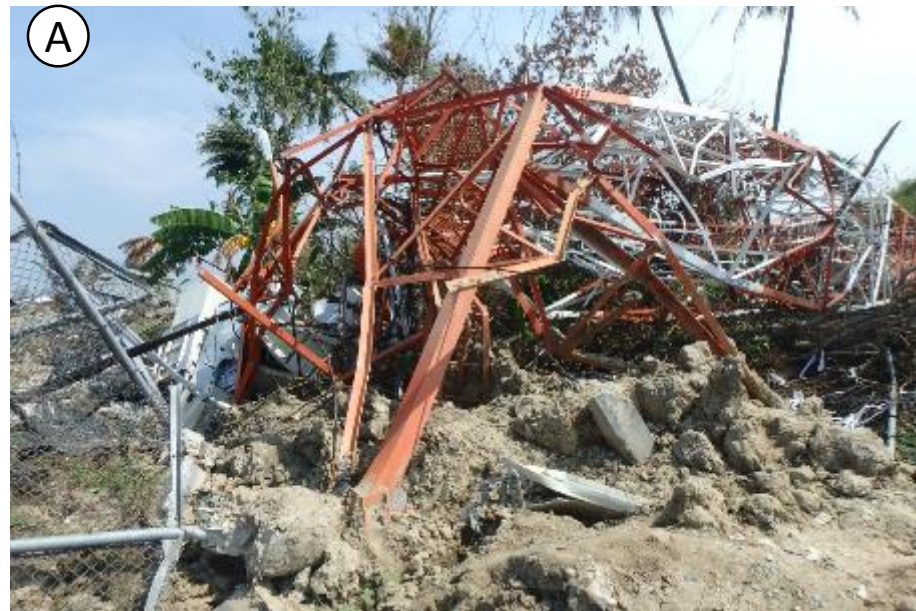
上流から流下してきた鉄塔(流動距離1100m)。基礎がそれぞれ大きく変位し上流側に倒れている。

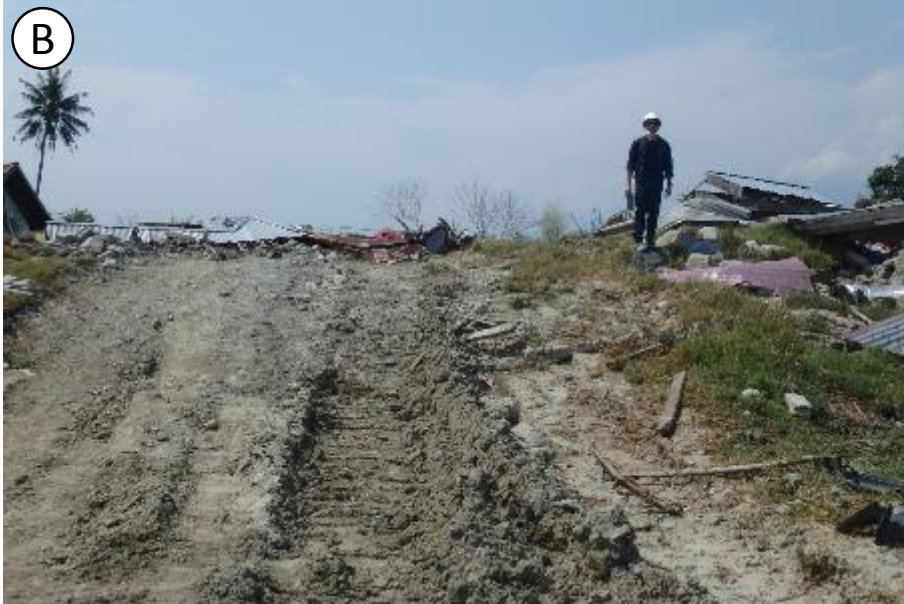
圧縮による隆起が数mに達している。証言によると、流下しながら沈下と隆起が繰り返され、それに伴い地盤の亀裂が開いたり閉じたりした模様。

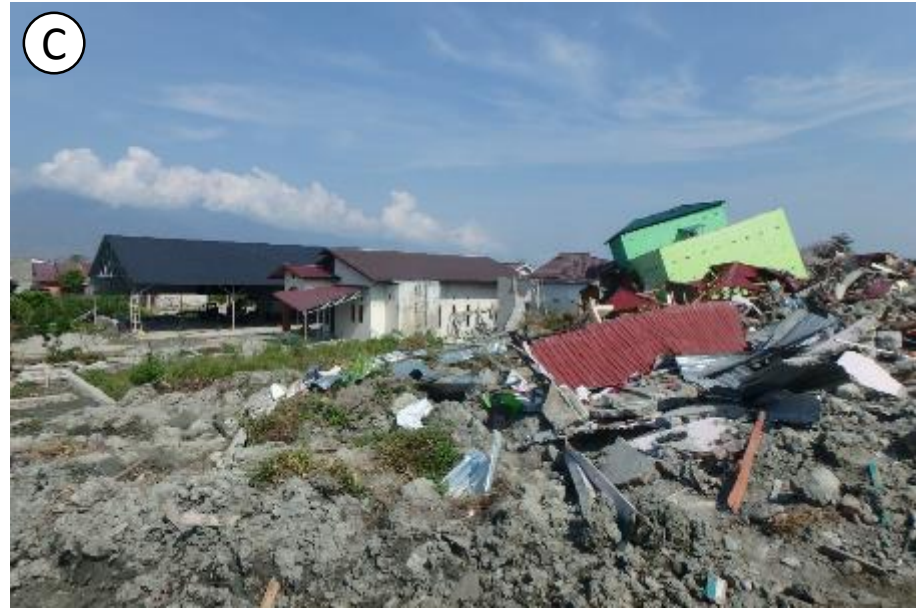
流動部の下流南側の端部の様子。巻き込まれなかった家屋の被害は軽微で、噴砂が確認された。ここではDCPT④を実施。

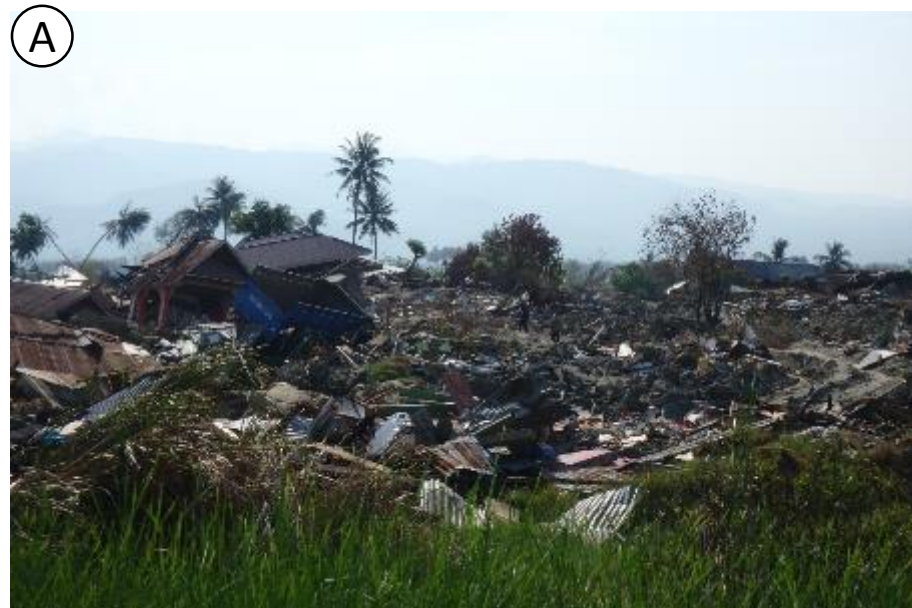
(A)

流動が止まる際に生じた地盤の隆起と沈下、および周辺の建物の被害の様子。建物はバラバラの様相だが、搜索時に解体された可能性も。

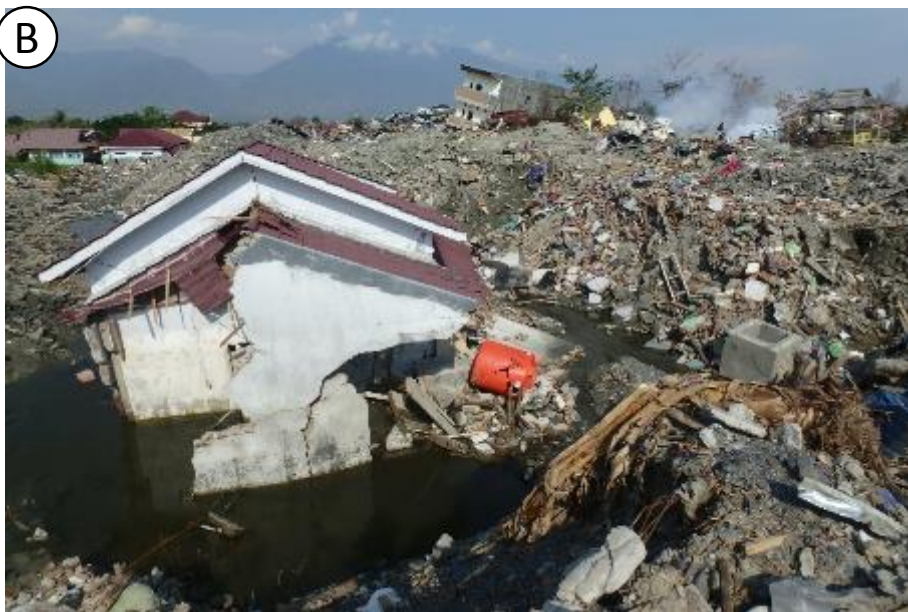
(B)

比較的深い水たまりにある構造物。搜索のため周辺を掘削した可能性。水は地下から湧き出ている。

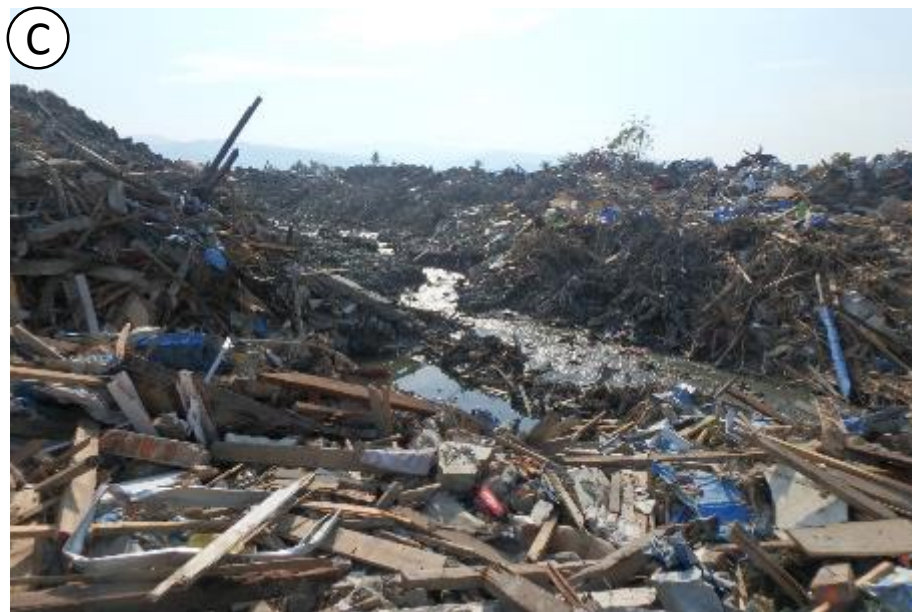
(C)

完全に破壊された建物の瓦礫の中を流れる水。このような地表水の存在が多く確認された。
