2018年Sulawesi地震による液状化 に起因する大規模地盤流動 ver. 1.4

東京大学生産技術研究所 清田隆・R. F. HIDAYAT
JICA専門家 多田直人・早川潤

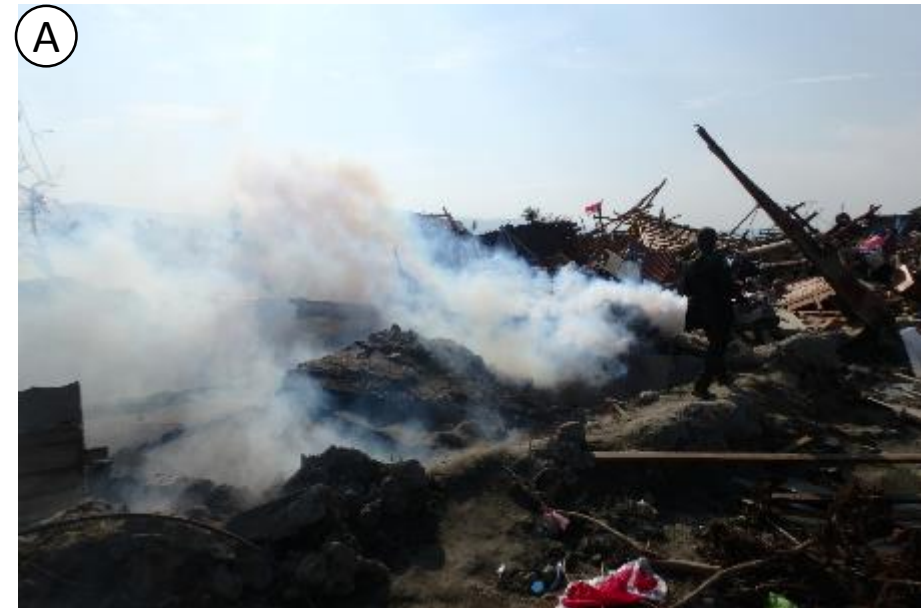
数千名が埋まっているため、消毒薬を散布する様子。既に搜索は打ち切られているため、埋まった死体が地下水に及ぼす影響が懸念される。

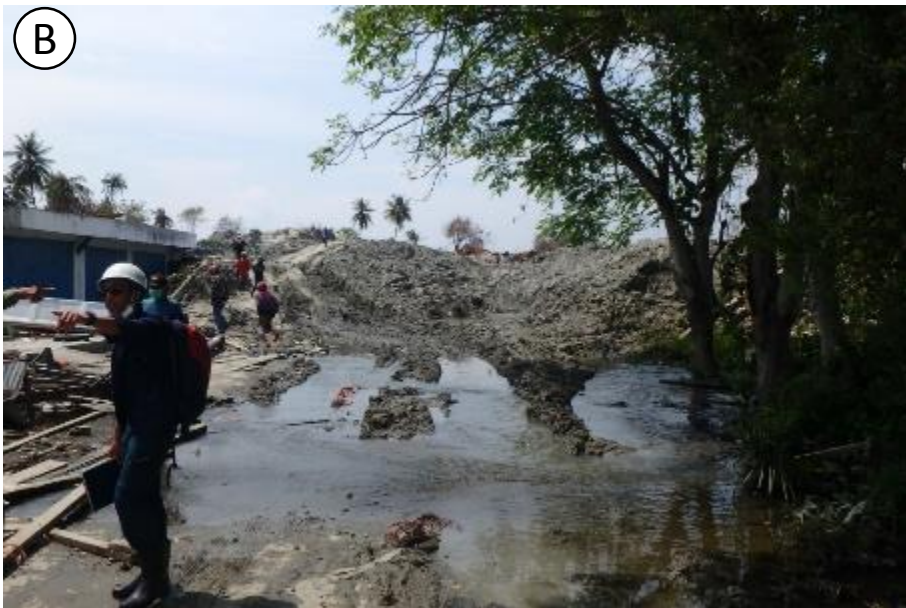
流動の末端部の様子。溜まった土砂の高さは約5m程度。土砂から浸み出る大量の水が確認できる。

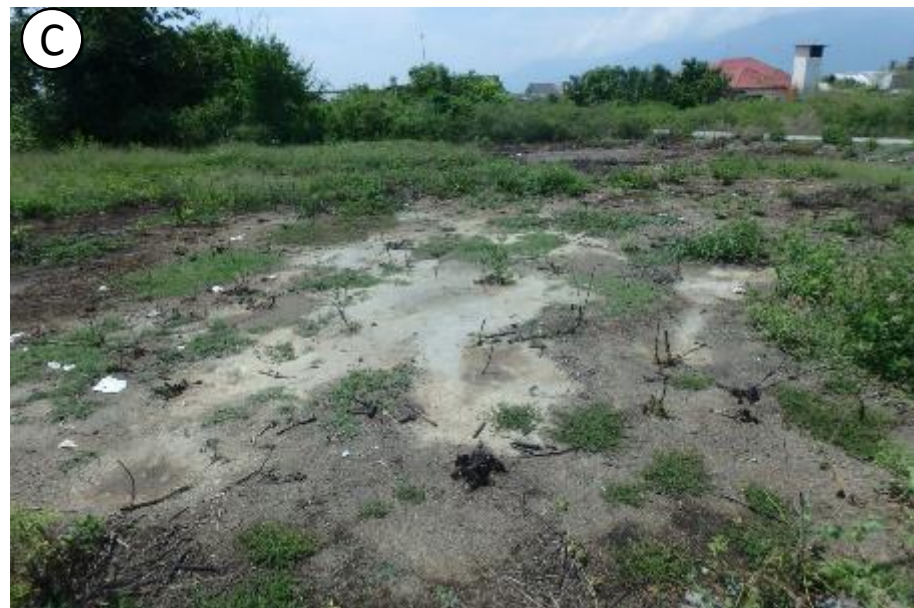
流動の影響を受けていない箇所でも、噴砂の痕跡が多数確認された。

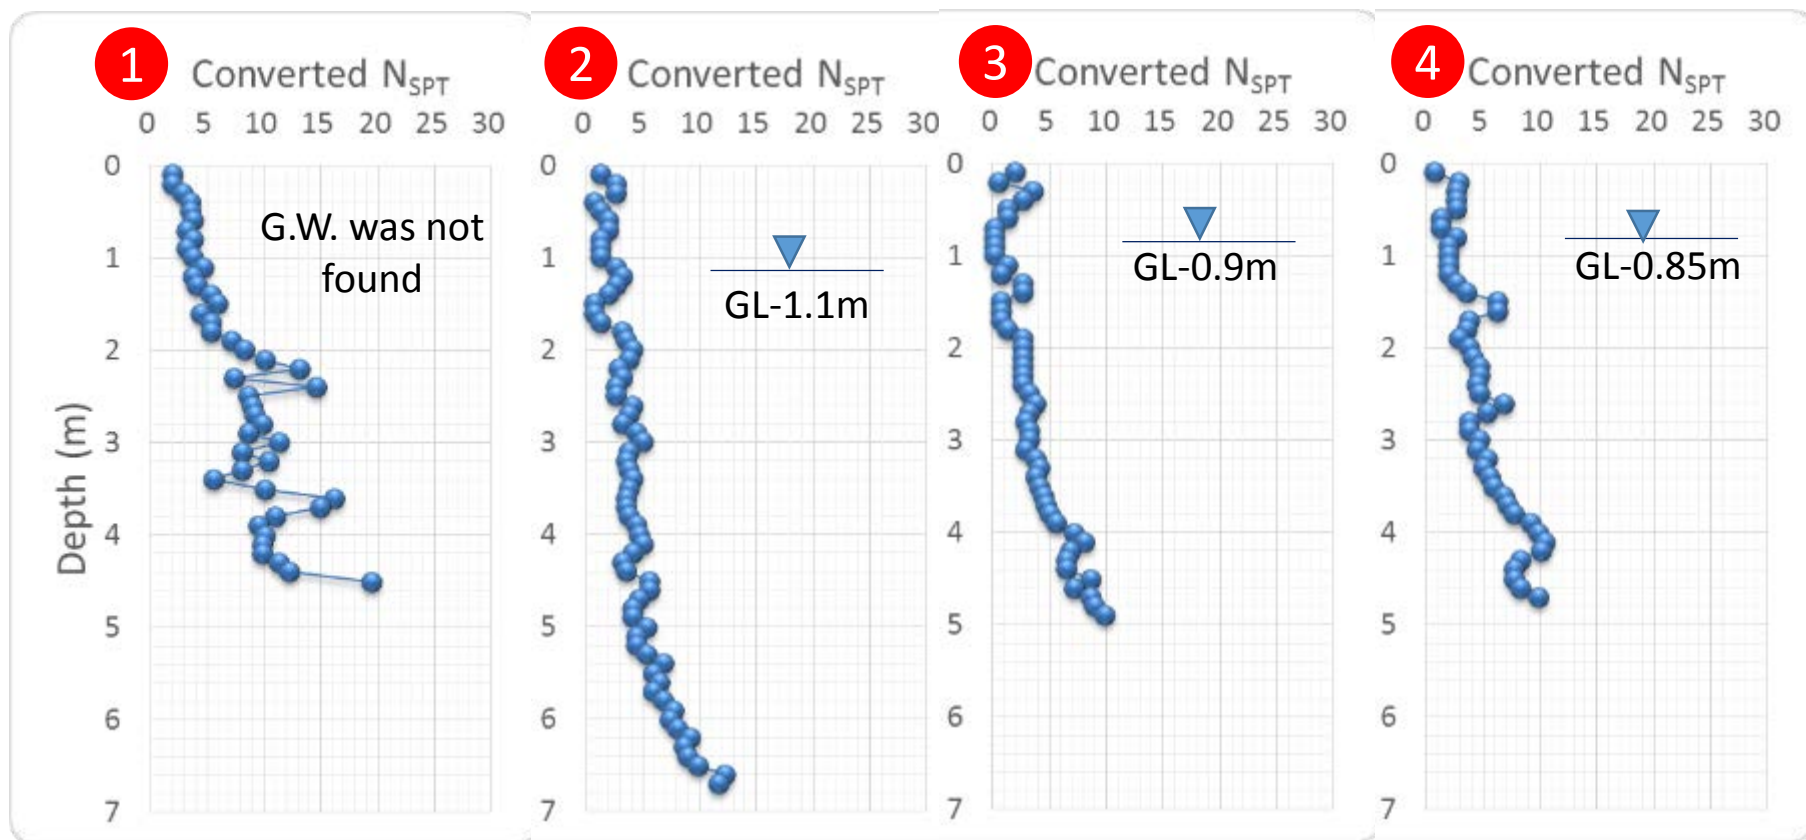
Location of DCPT in Petobo

- ① 流動エリア外： 比較的高い N_{SPT} で地下水位は確認されず。液状化のリスクは非常に低い。
- ②③ 流動エリア上部： $N_{SPT} < 5$ の非常に緩いシルト質砂層がGL-5~6mまで分布。地下水位はGL-1m程度
- ④ 流動エリア下部： 流動土塊の外側で実施したためか、流動で乱された①②より若干高い N_{SPT} 。周辺では噴砂が発生。調査後にロッドを引抜くと地下水が湧出した。
