# 国道453号の斜面災害

国立研究開発法人 土木研究所

寒地土木研究所

# 国道453号の表層崩壊 (KP=39.95km)

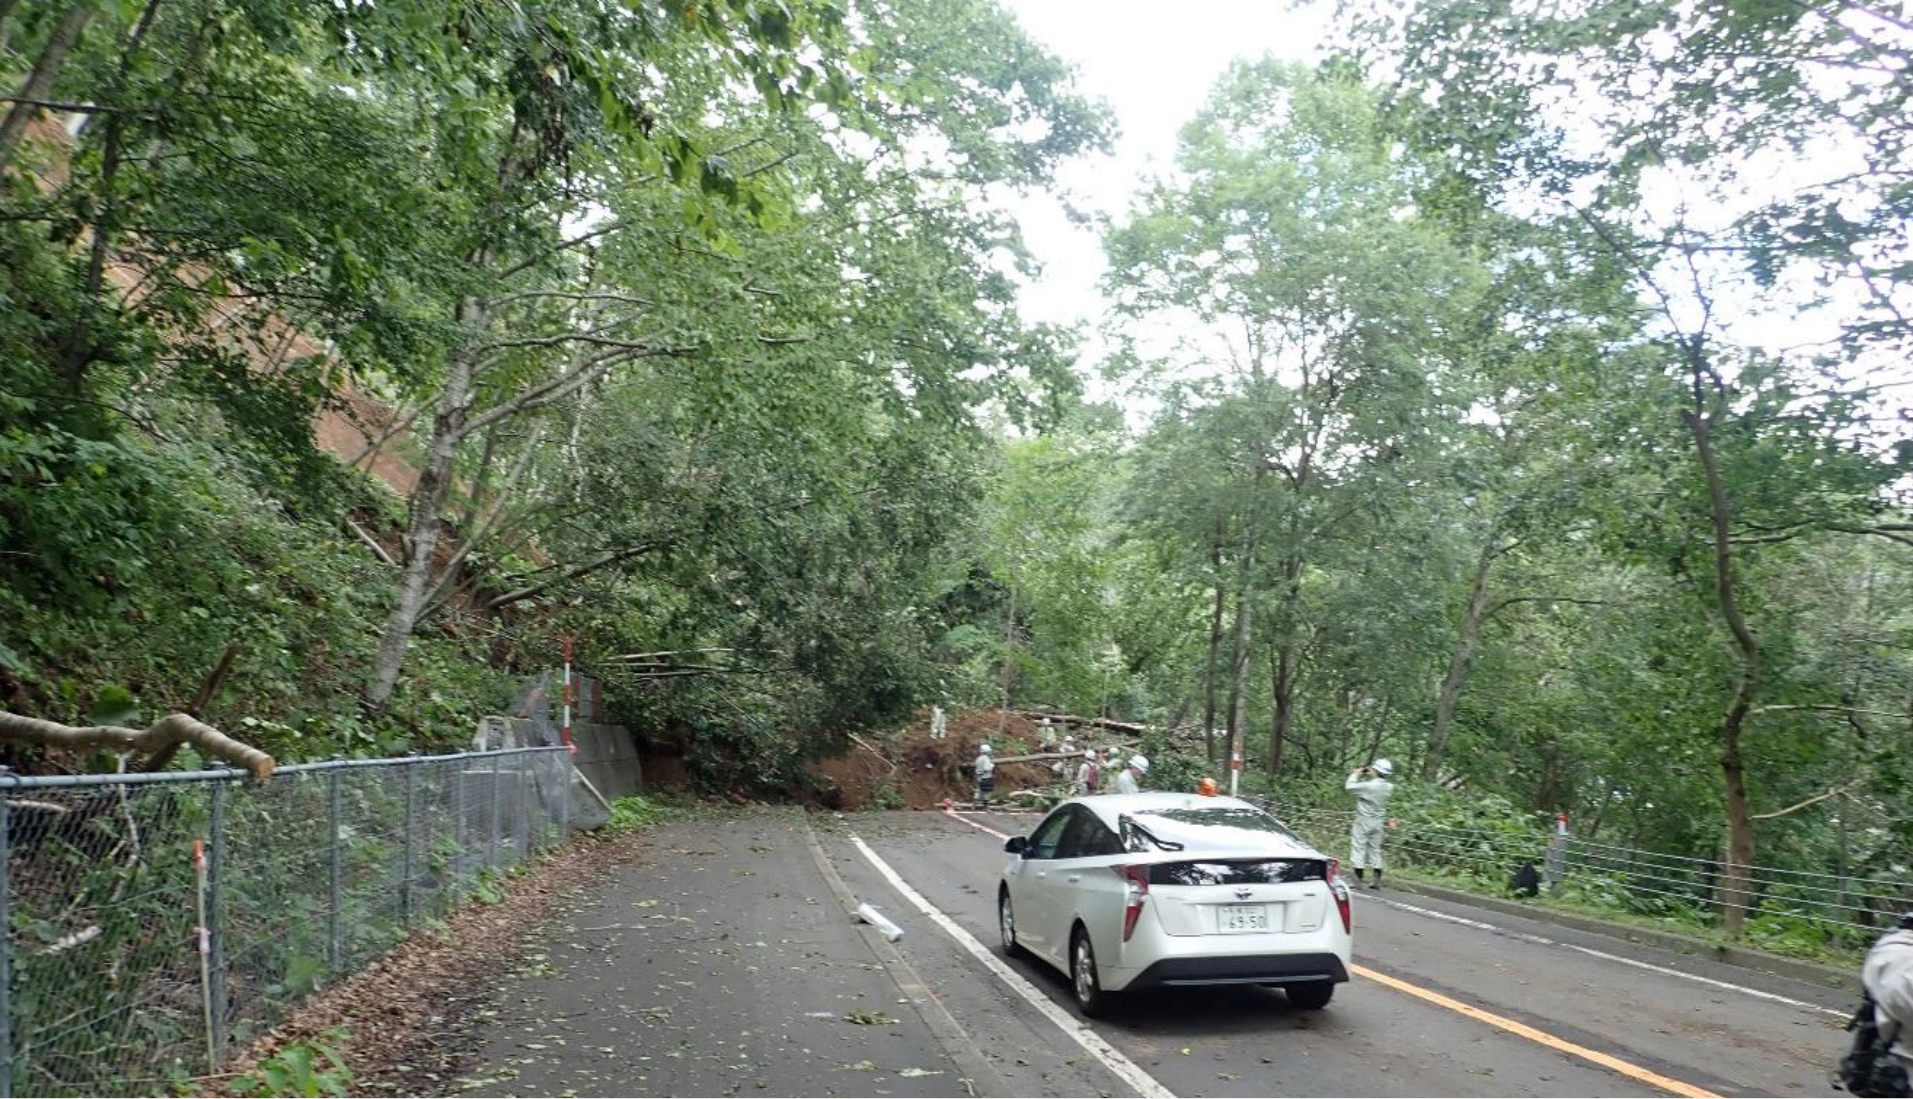
- 弱く固結した恵庭降下軽石層からなる自然斜面から構成。崩壊箇所は、比高 約40～50m、約50度の急斜面。
- 崩土および倒木は、落石防護柵付コンクリート擁壁(H=3m)を乗り越え、流出した崩土は道路上及び道路谷側に堆積。

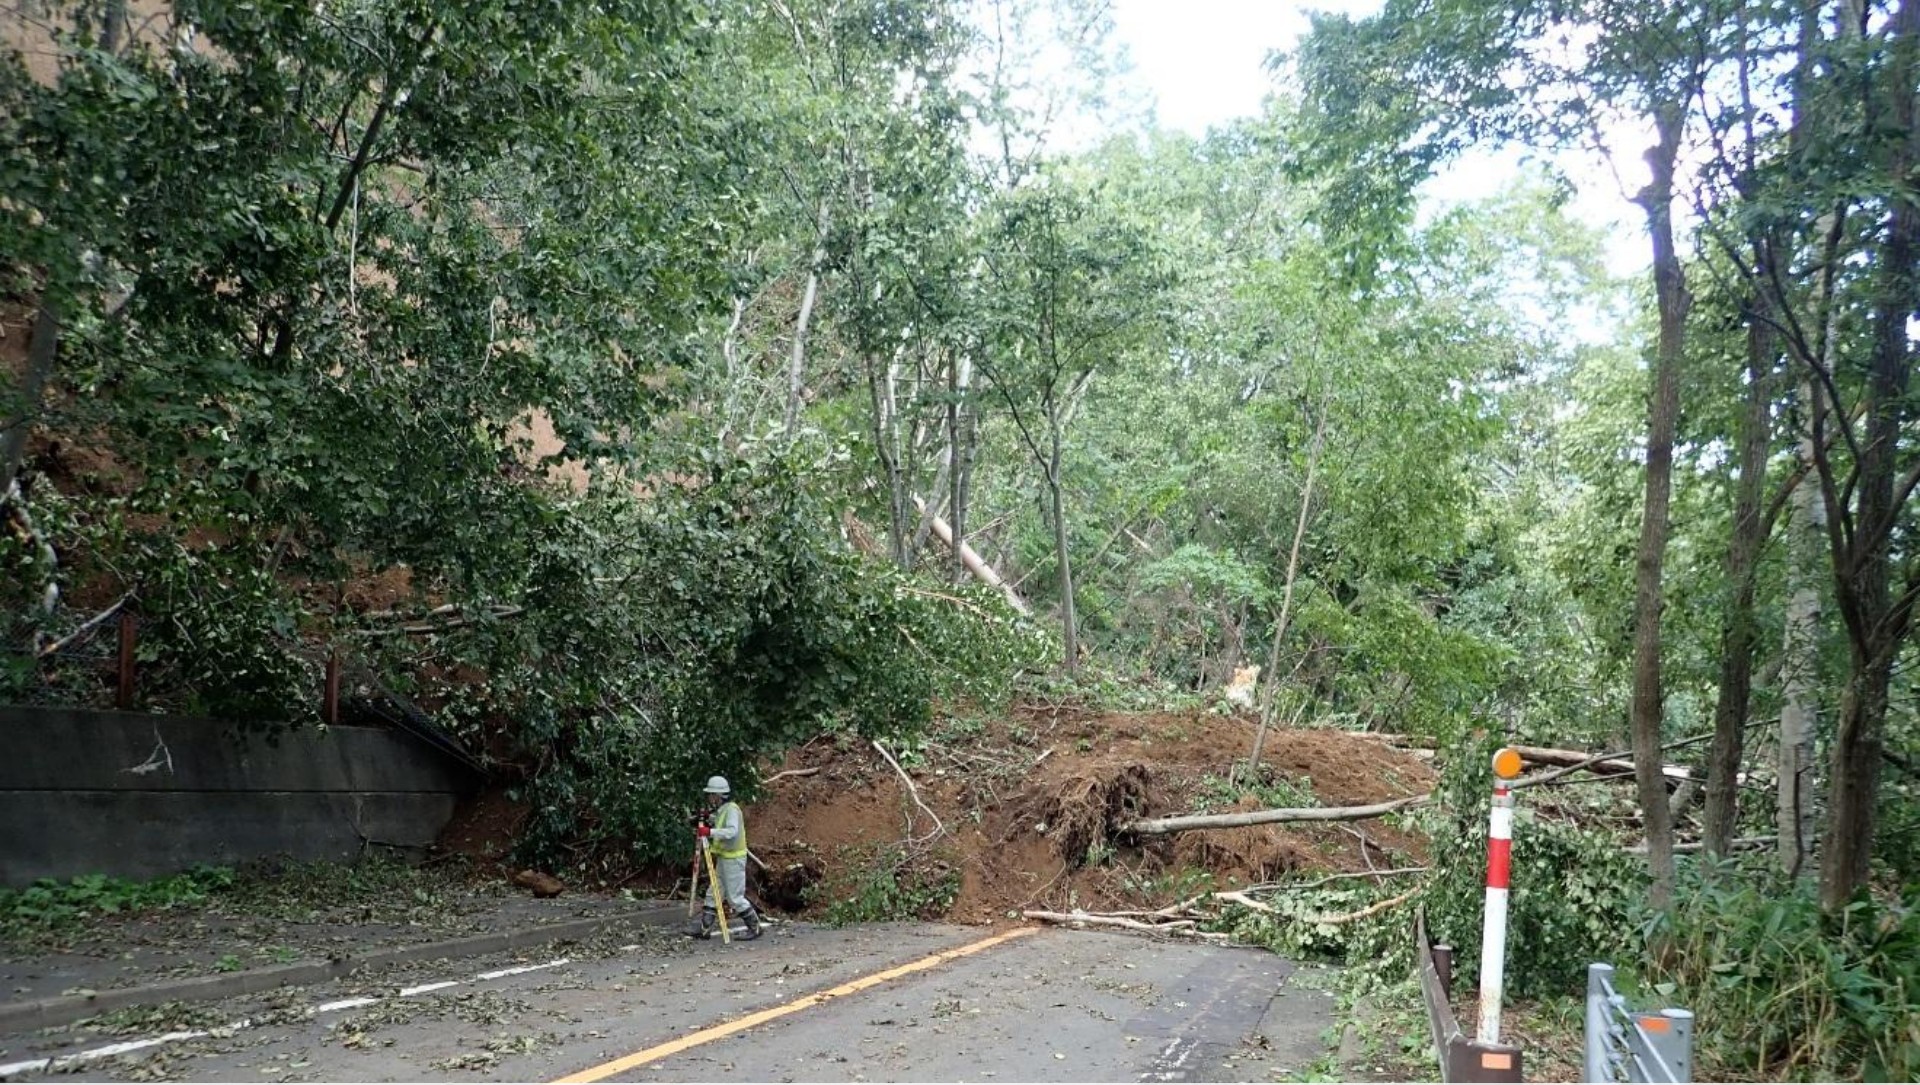
- 崩壊規模; 4,800m<sup>3</sup>
- 路面には、崩土が幅11.5m、道路延長47m、平均厚さ4m(体積2,100m<sup>3</sup>)にわたり堆積。
- 崩土は、軽石を多数含む土砂。樹木を多数巻込んでいた。

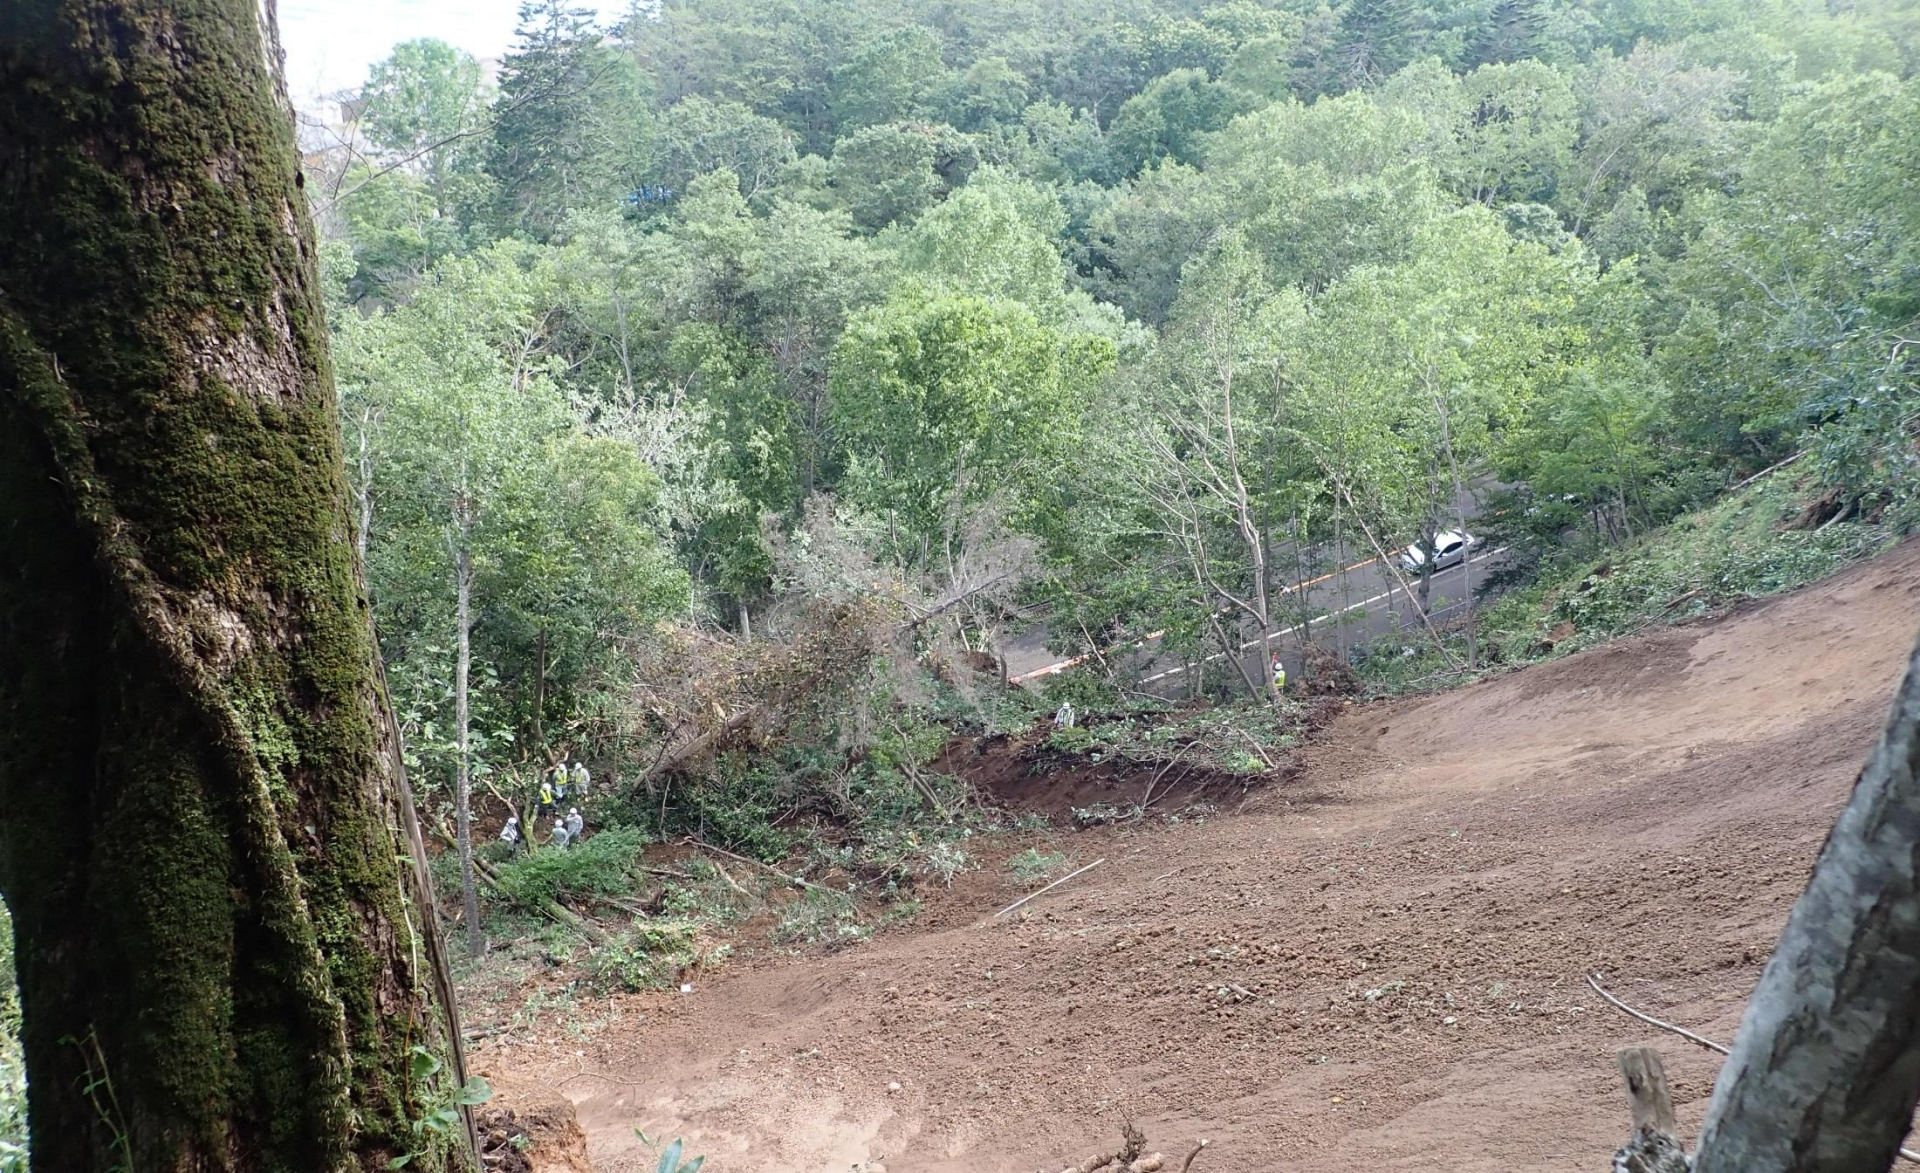
- 崩壊後の斜面は基盤の軽石層が露出。崩落個所の周辺斜面の上部及び側部に少し土砂・倒木の落ち残りが残留。
- 斜面上に明瞭な湧水は認められない。

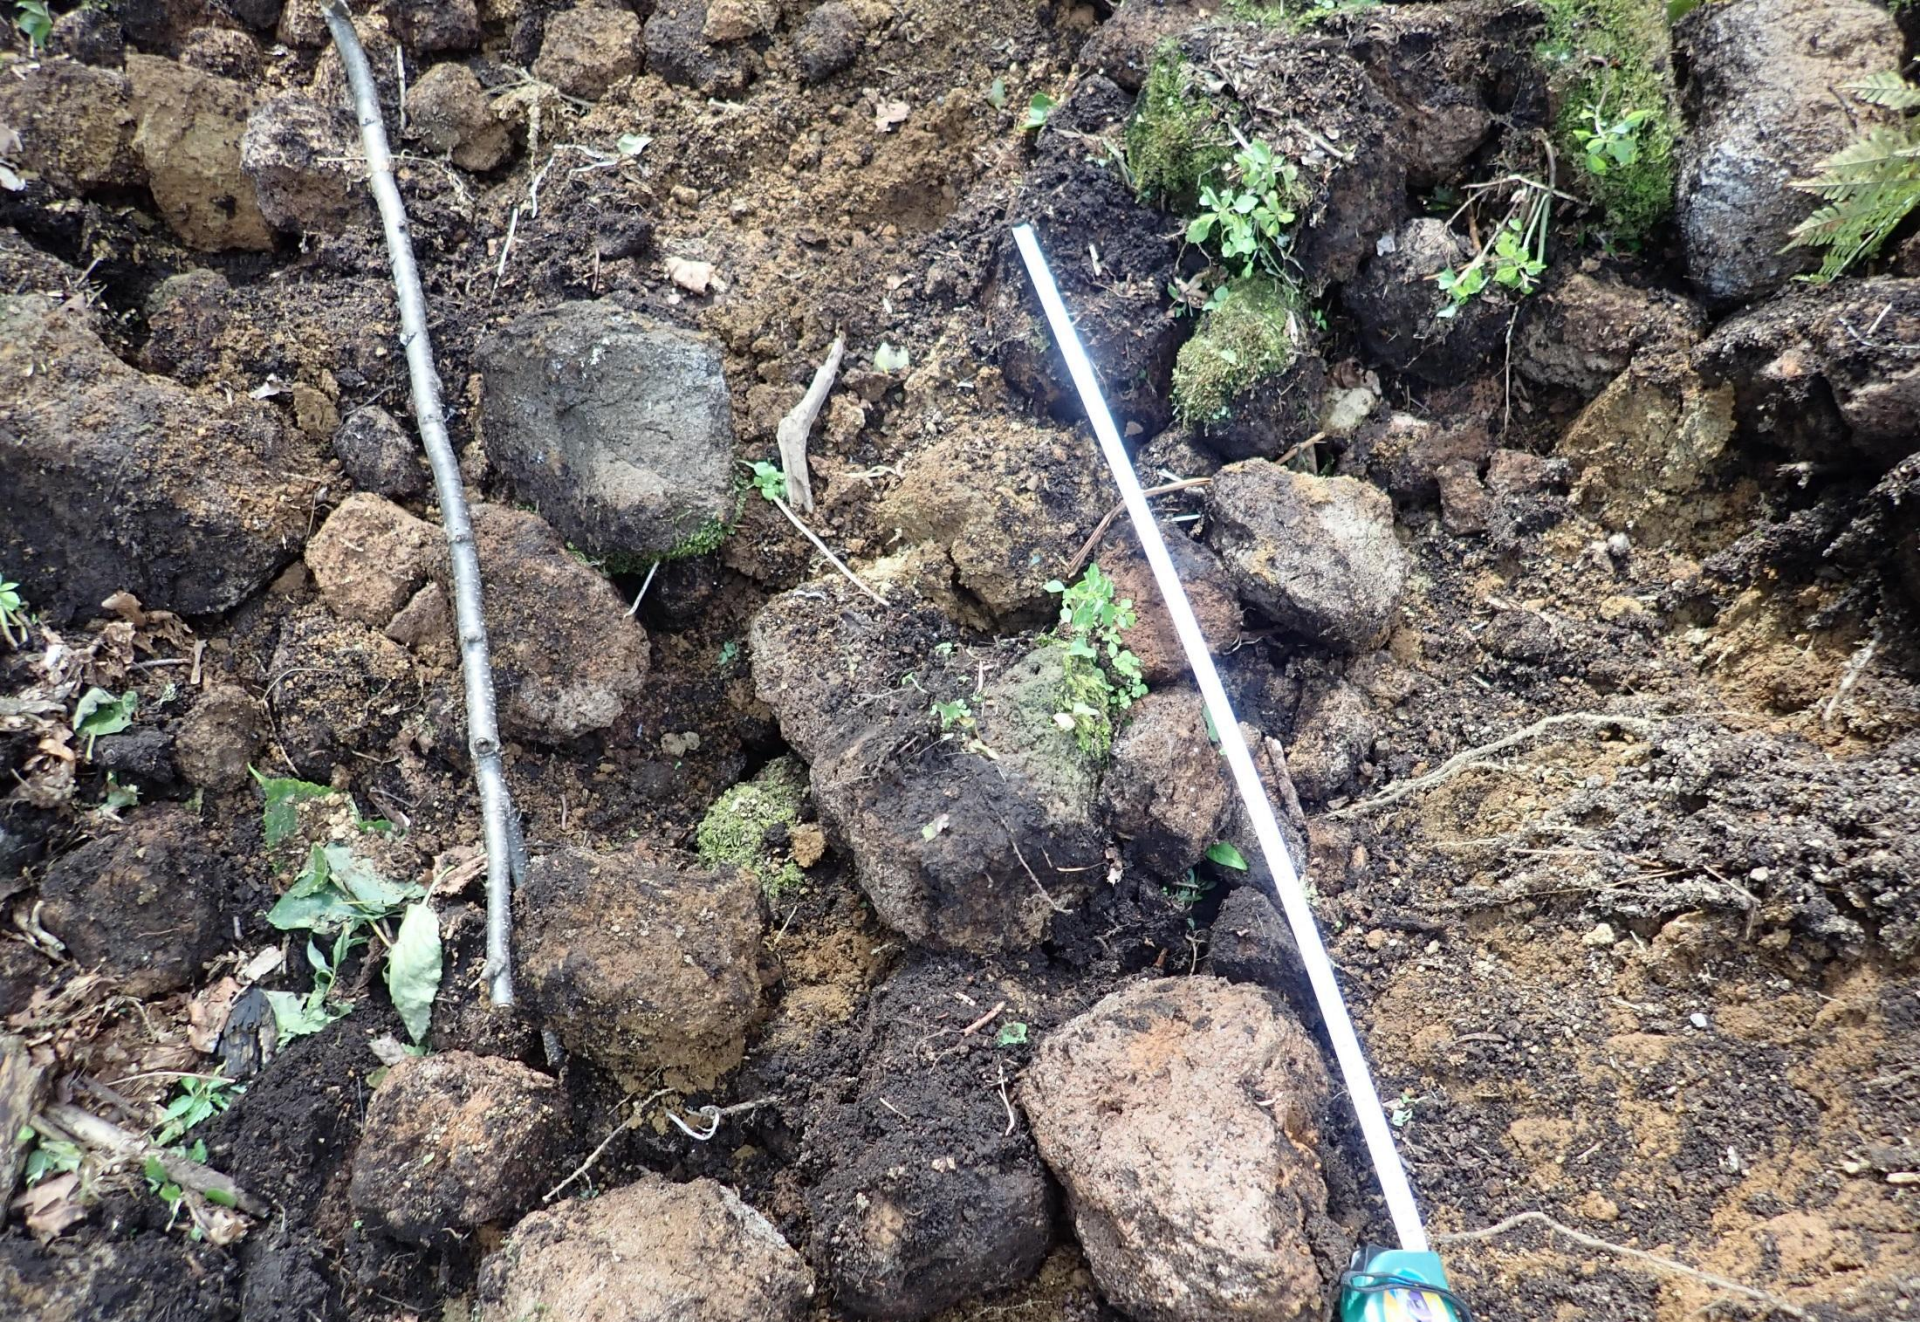
- 基盤の軽石層の様子(直径数10cm)。

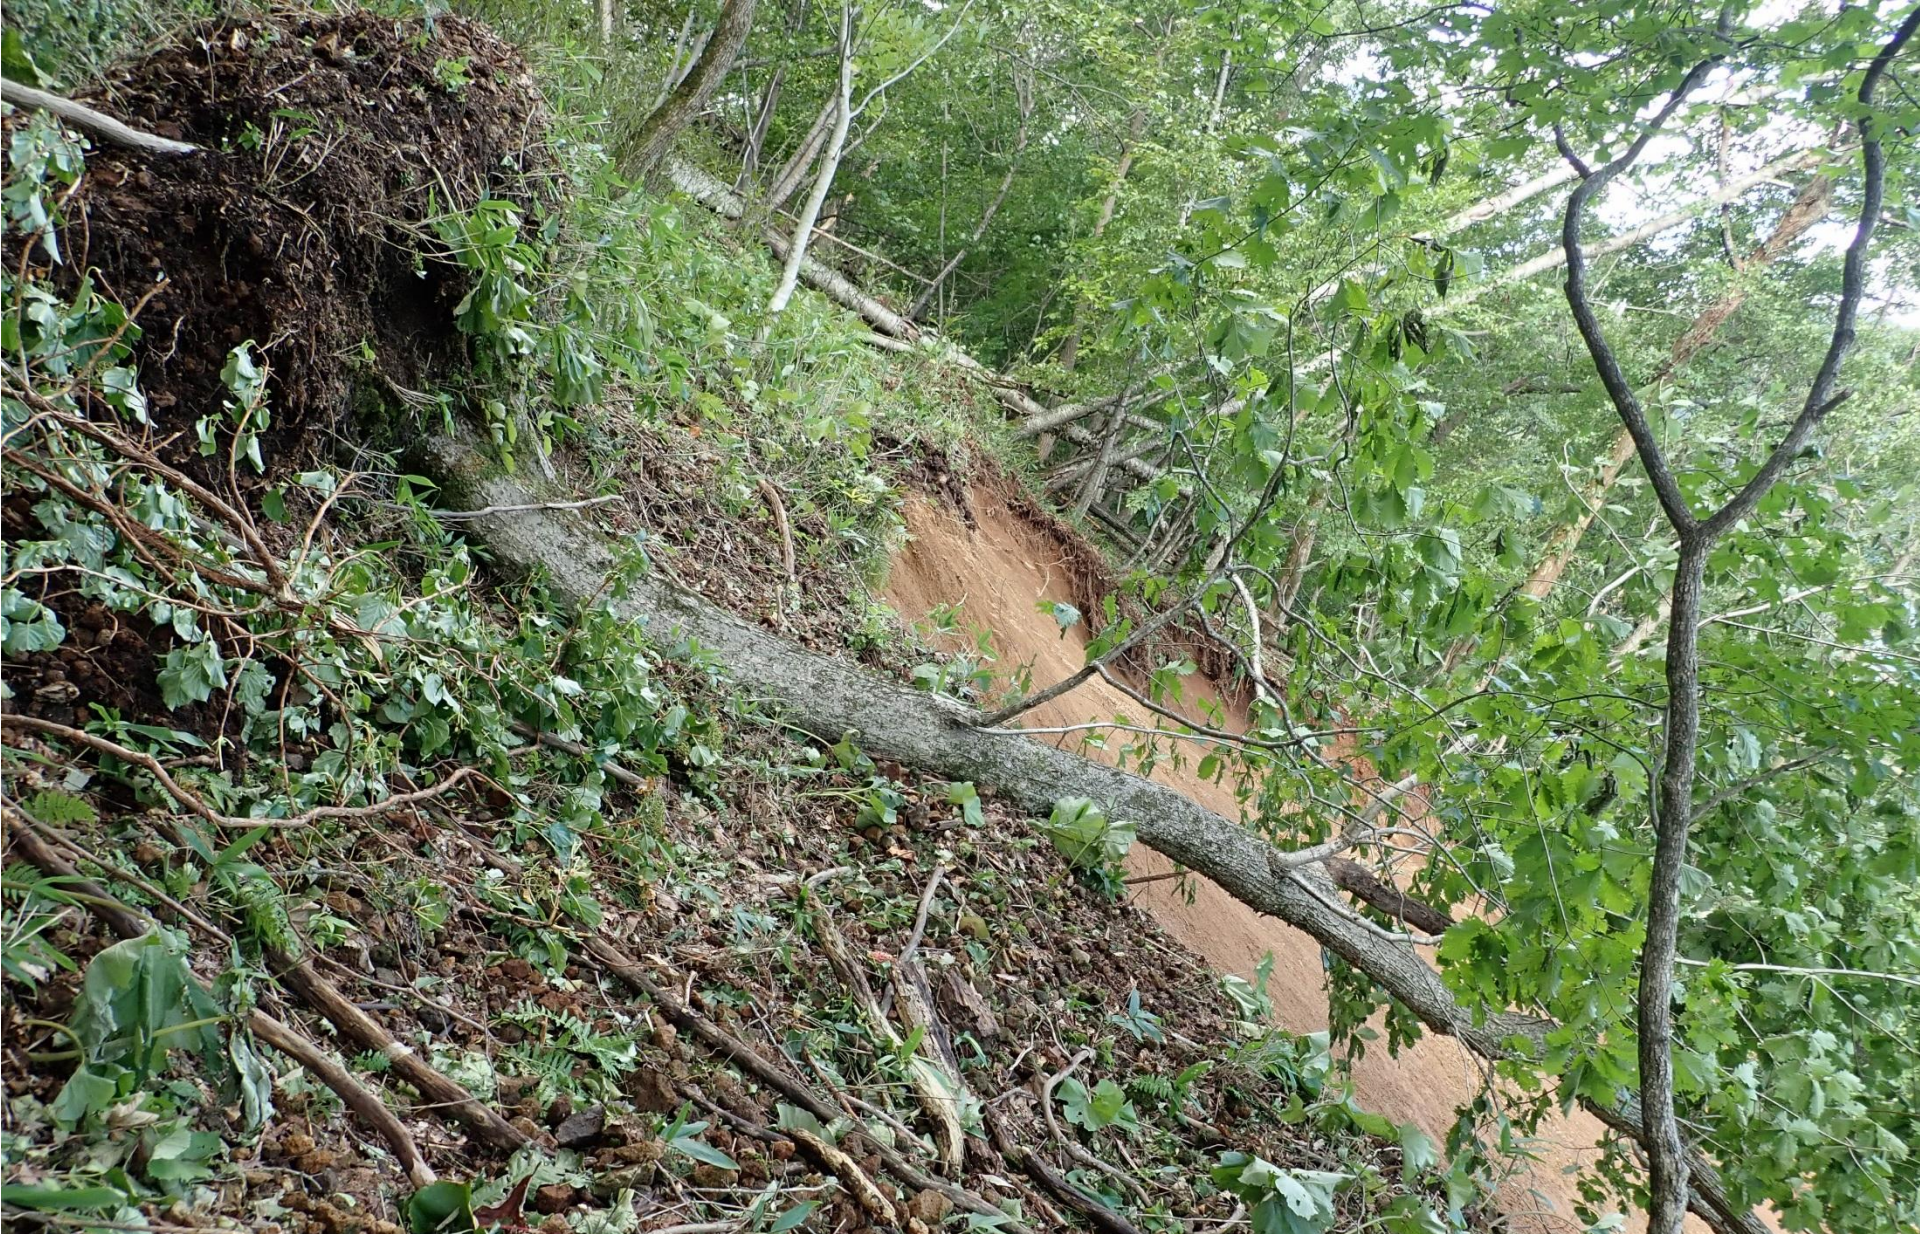
- 崩壊最上部の様子。
- さらに上部にも落ち残りの倒木や土塊が分布。

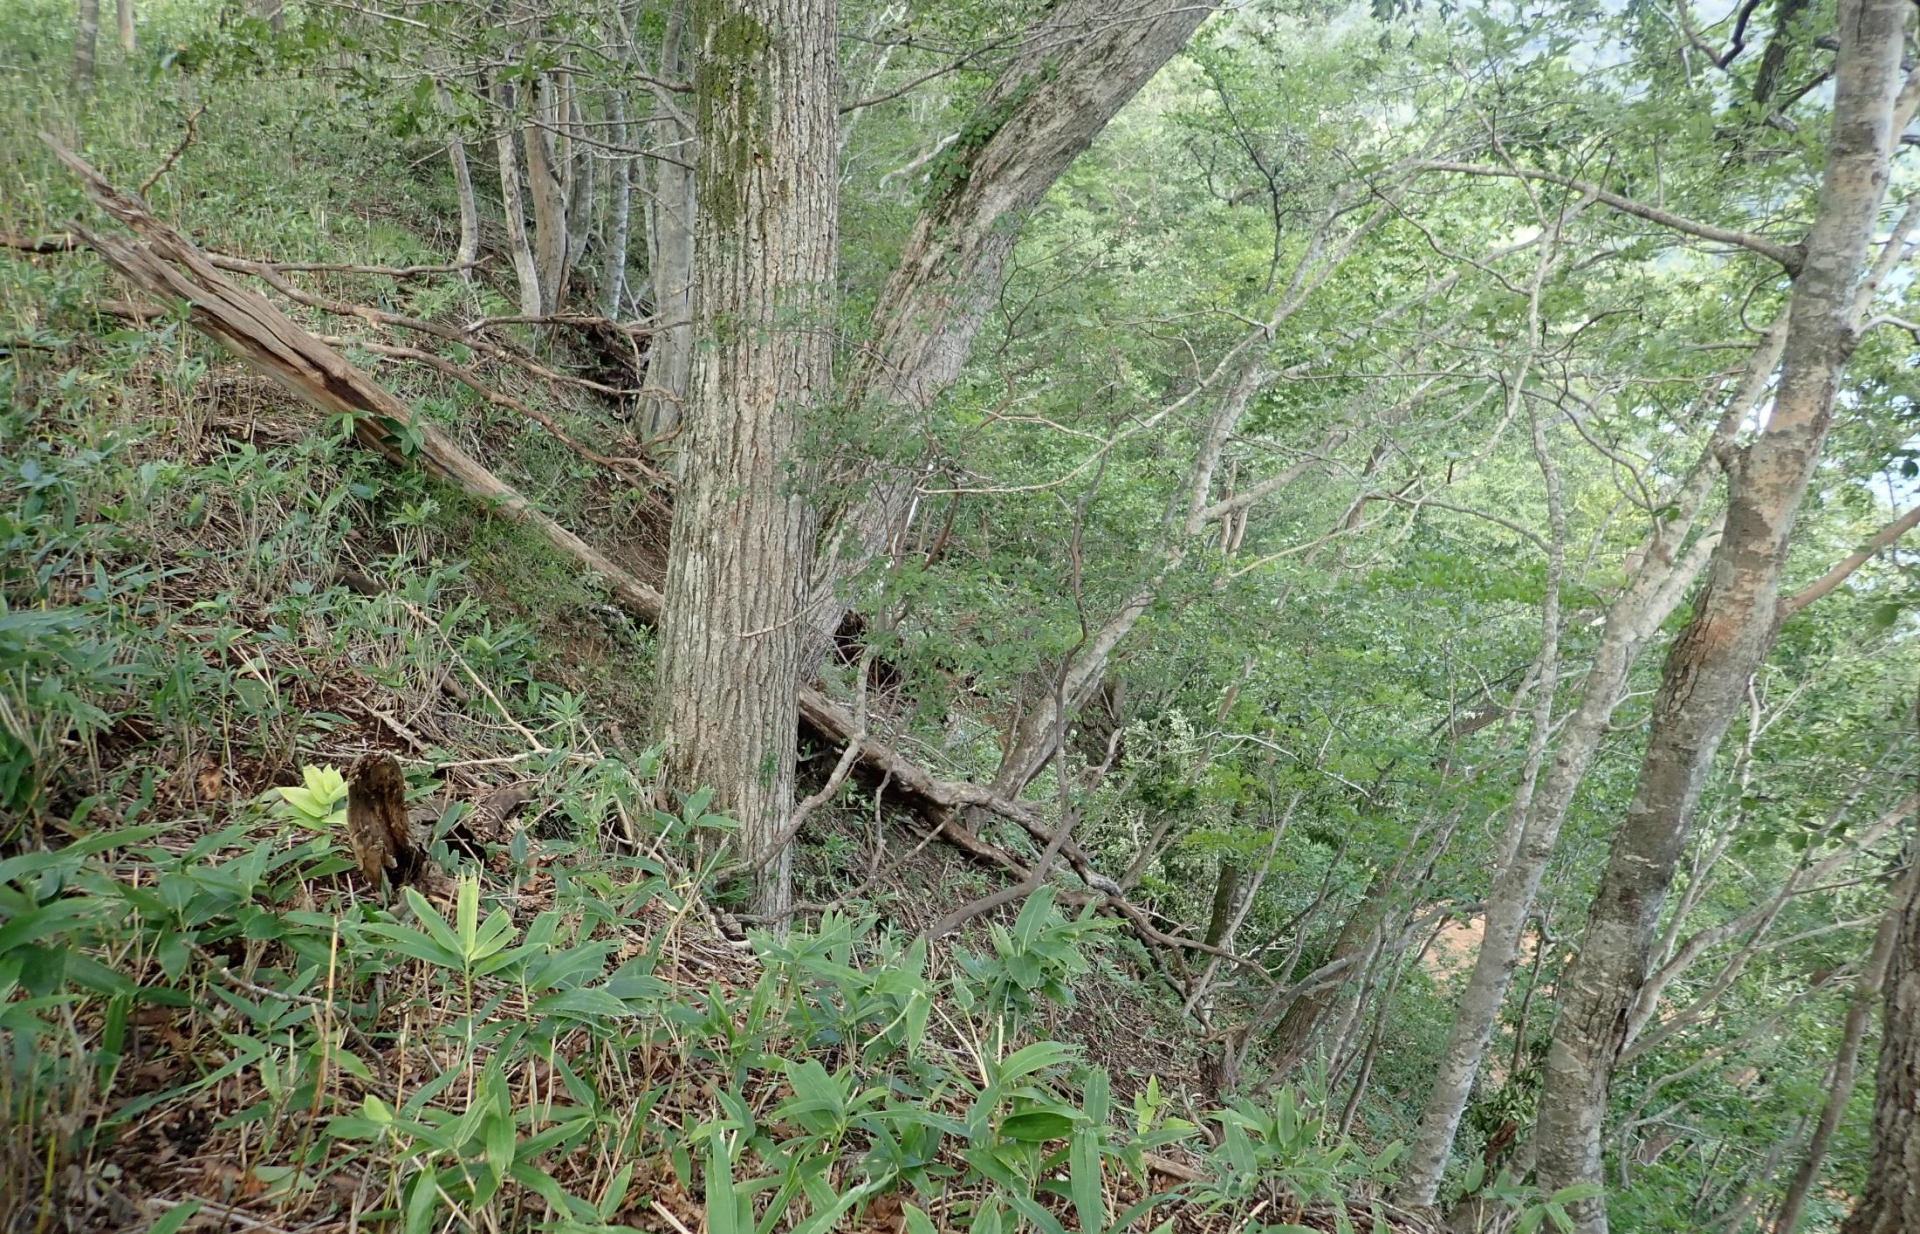
- 崩壊最上部より上の様子(右下に崩壊最上部)。
- 遷急線付近は小崩壊跡が認められ、倒木等も有る。

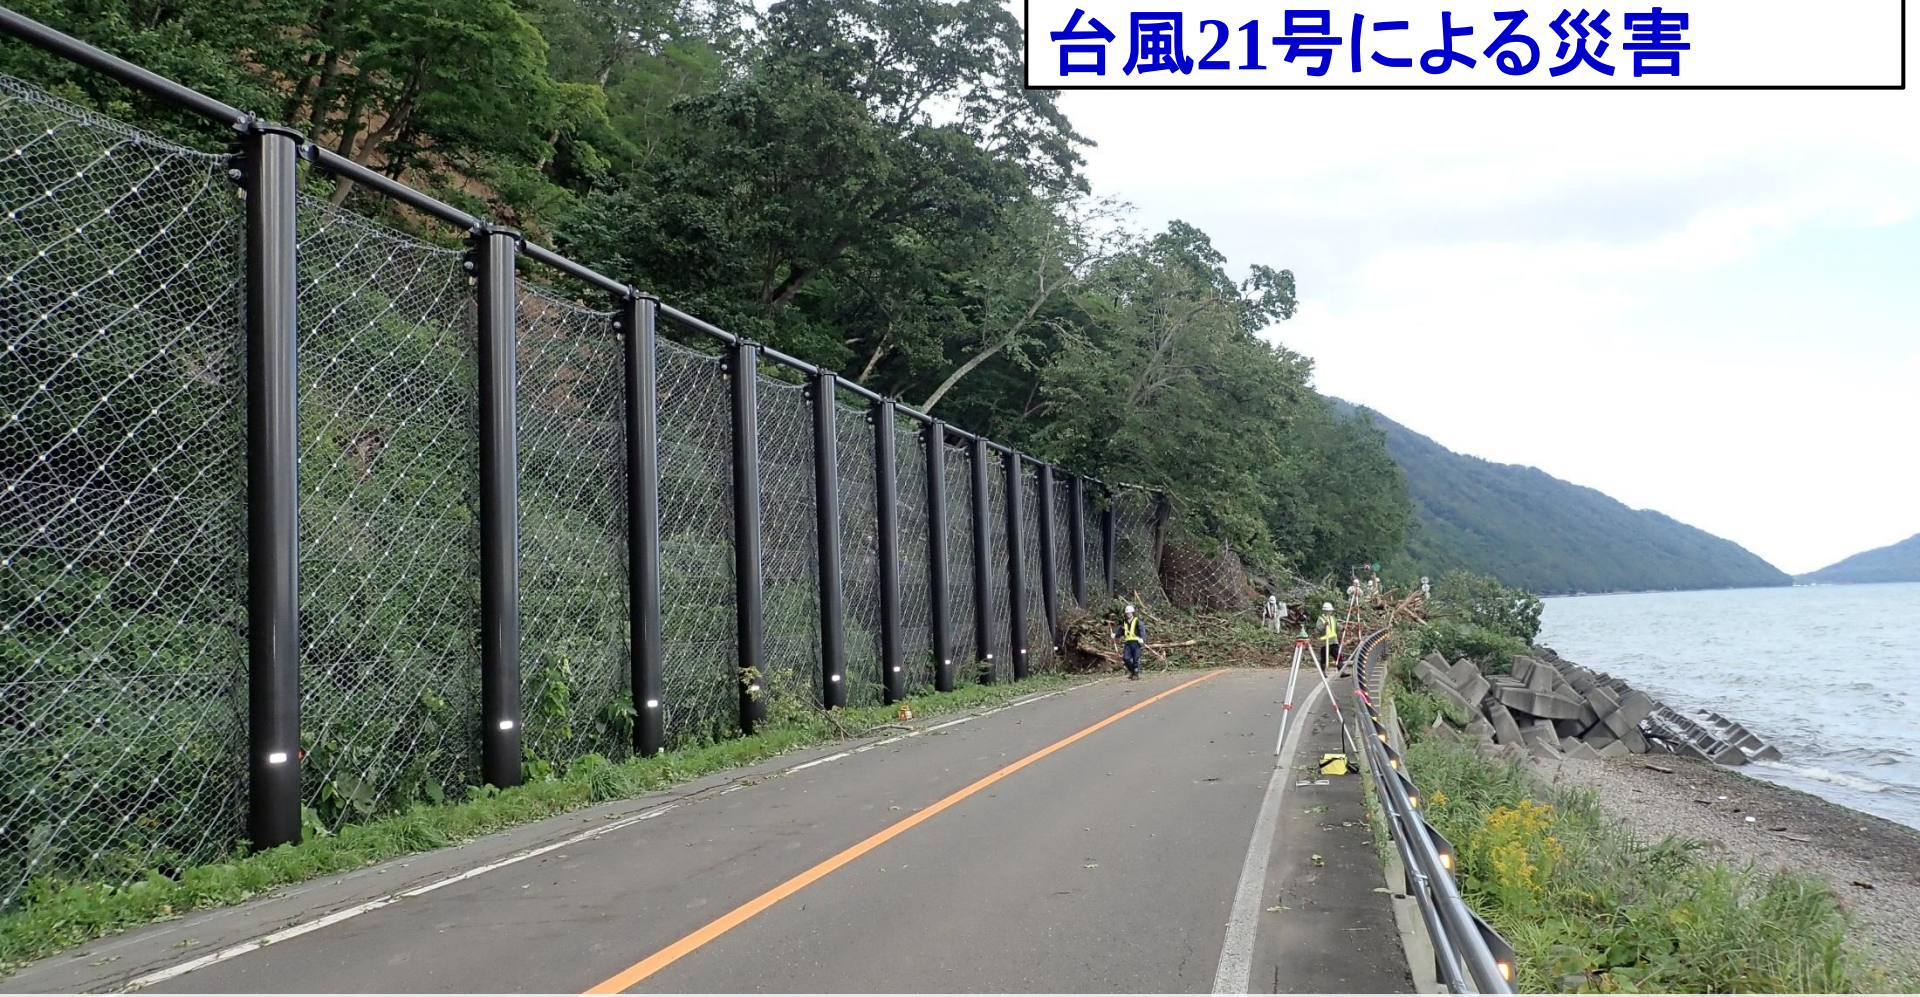
2018年9月5日朝4時30分  
頃発見  
台風21号による災害

- 弱く固結した恵庭降下軽石層からなる自然斜面。崩壊規模は、幅20m, 斜面長約120m、平均厚さ0.5～1m(体積1,800m<sup>3</sup>)。勾配50度超の急斜面。
- 崩土及び倒木は、落石防護柵を乗り越え、流出崩土は道路上及び湖水側に堆積

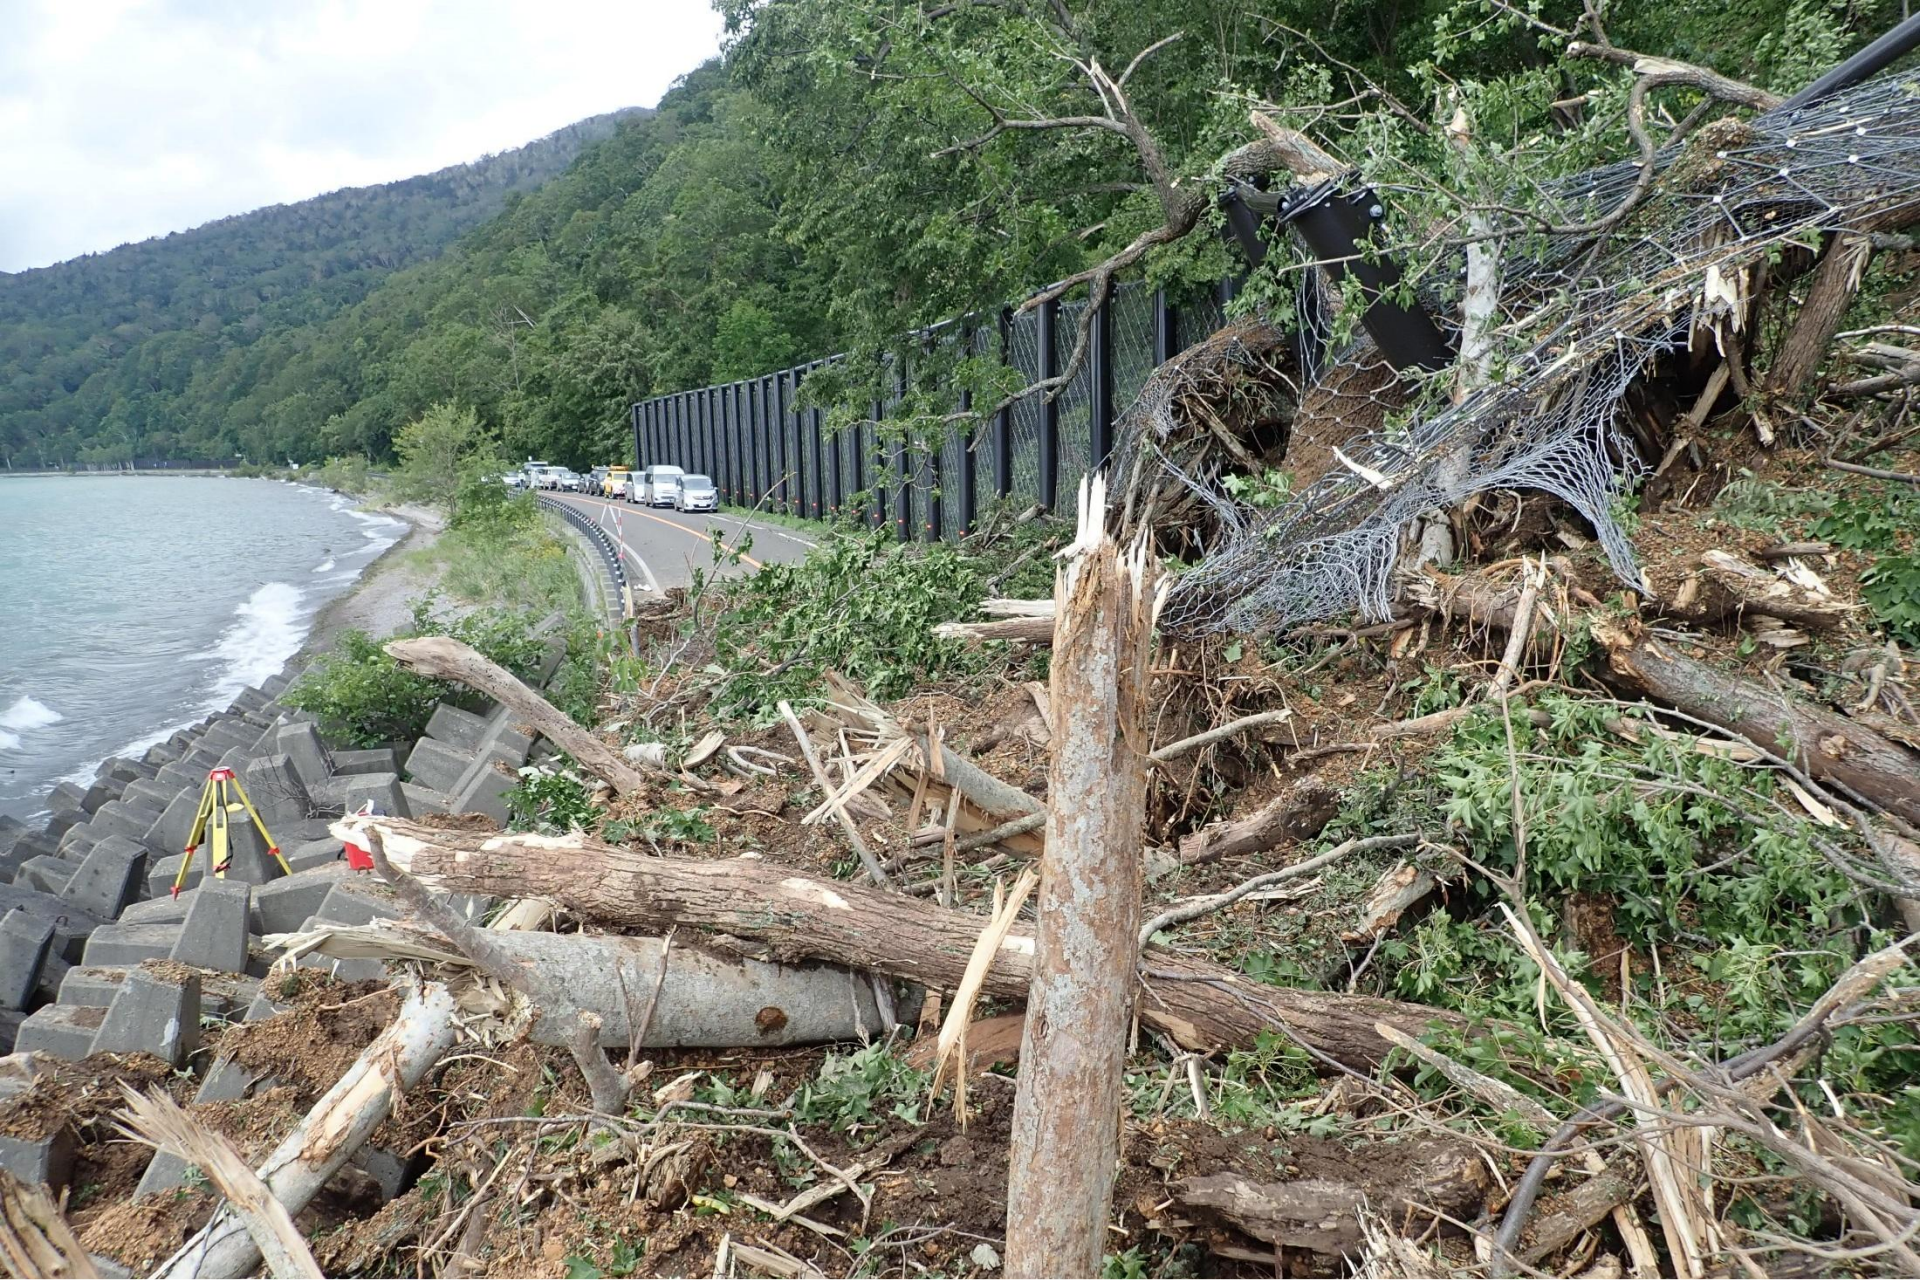
- 路面には、崩土が幅7m、道路延長50m、平均厚さ1.5m(体積 800m<sup>3</sup>)にわたり堆積。崩土は、軽石を多数含む土砂。樹木を多数巻込んでいた。

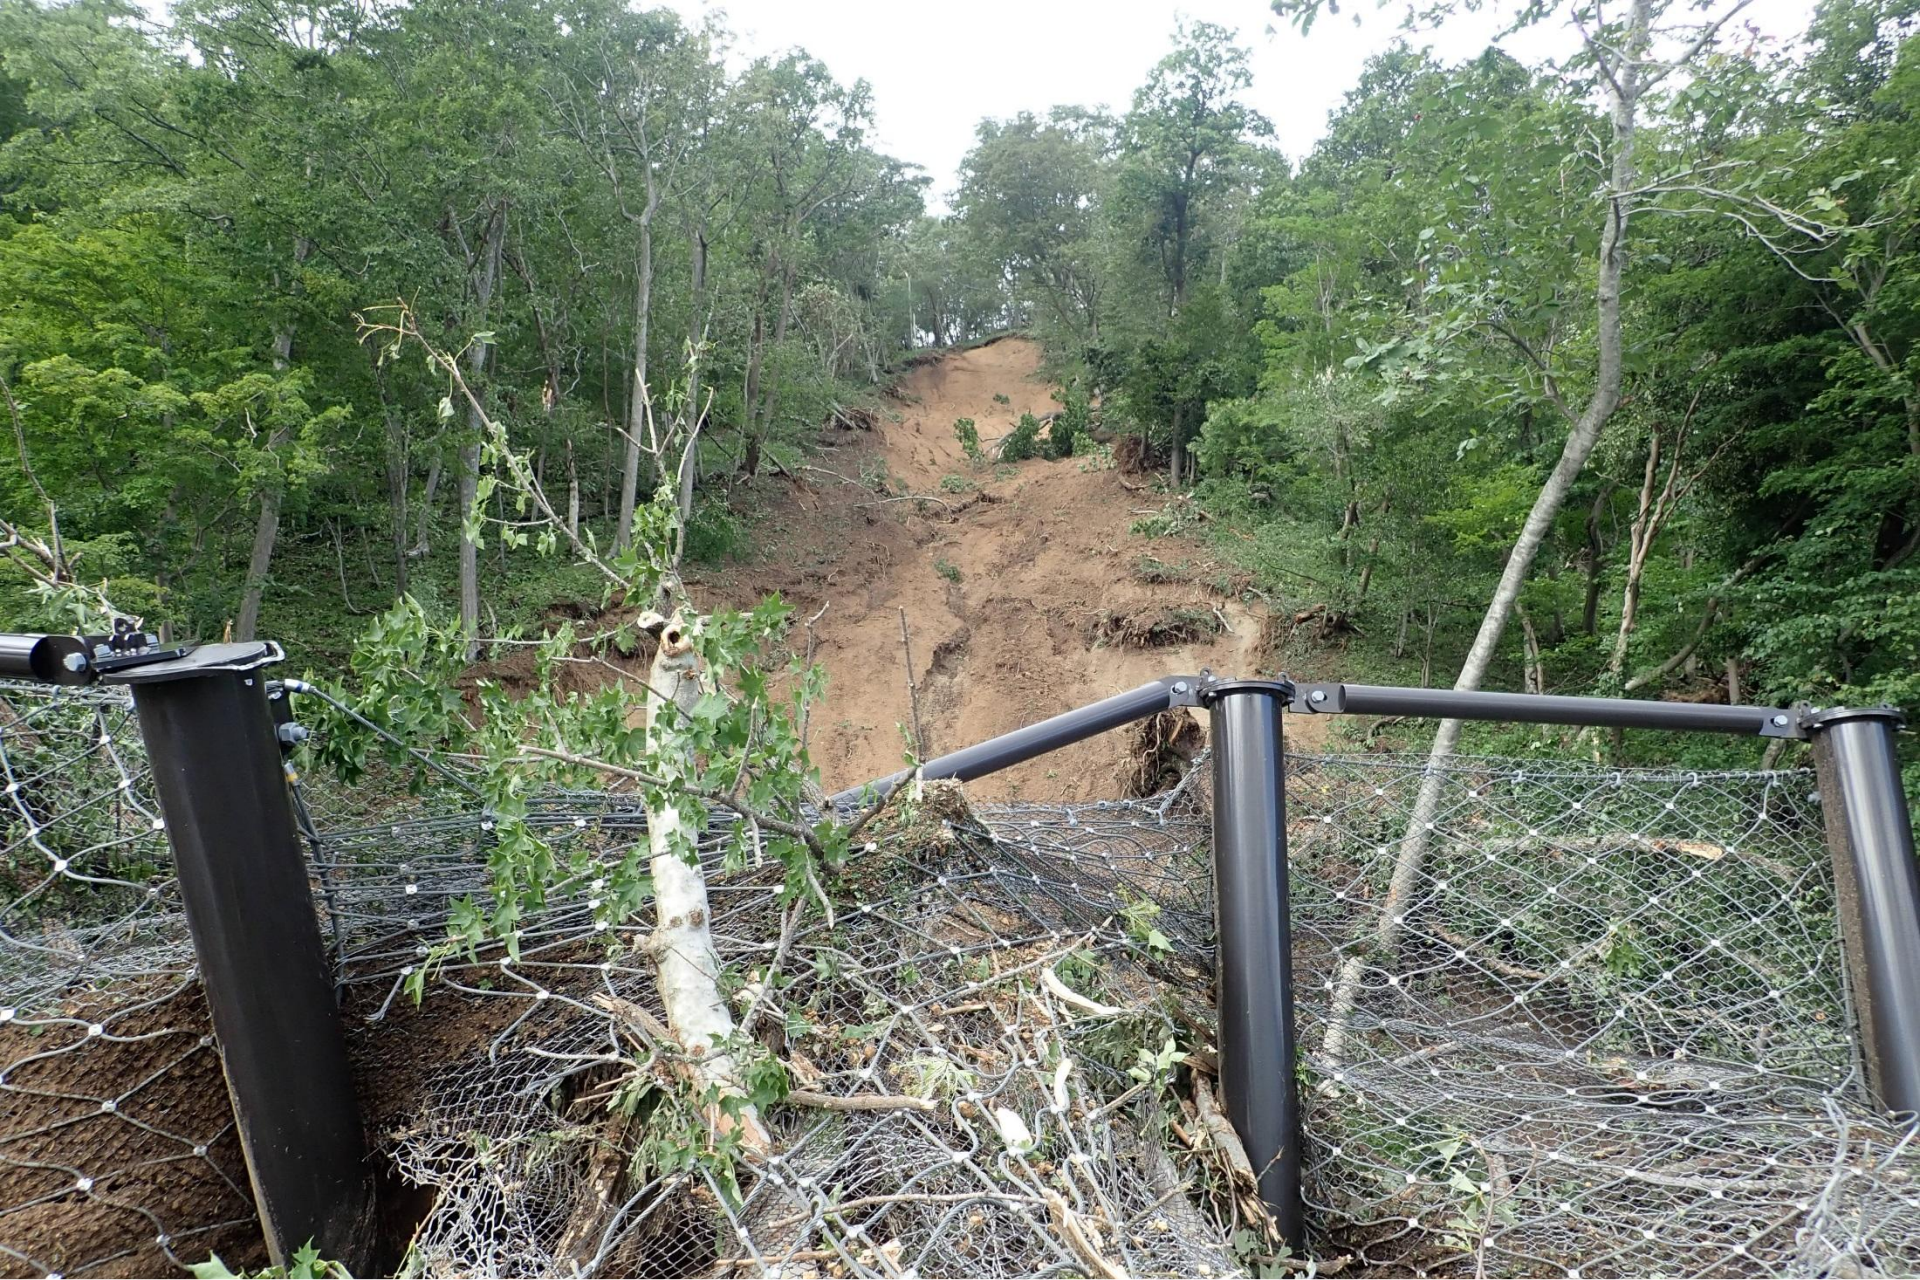
- 崩壊後の斜面は基盤の軽石層が露出。崩壊は遷急線直下から始まっているように見える。斜面上に明瞭な湧水は認められない。

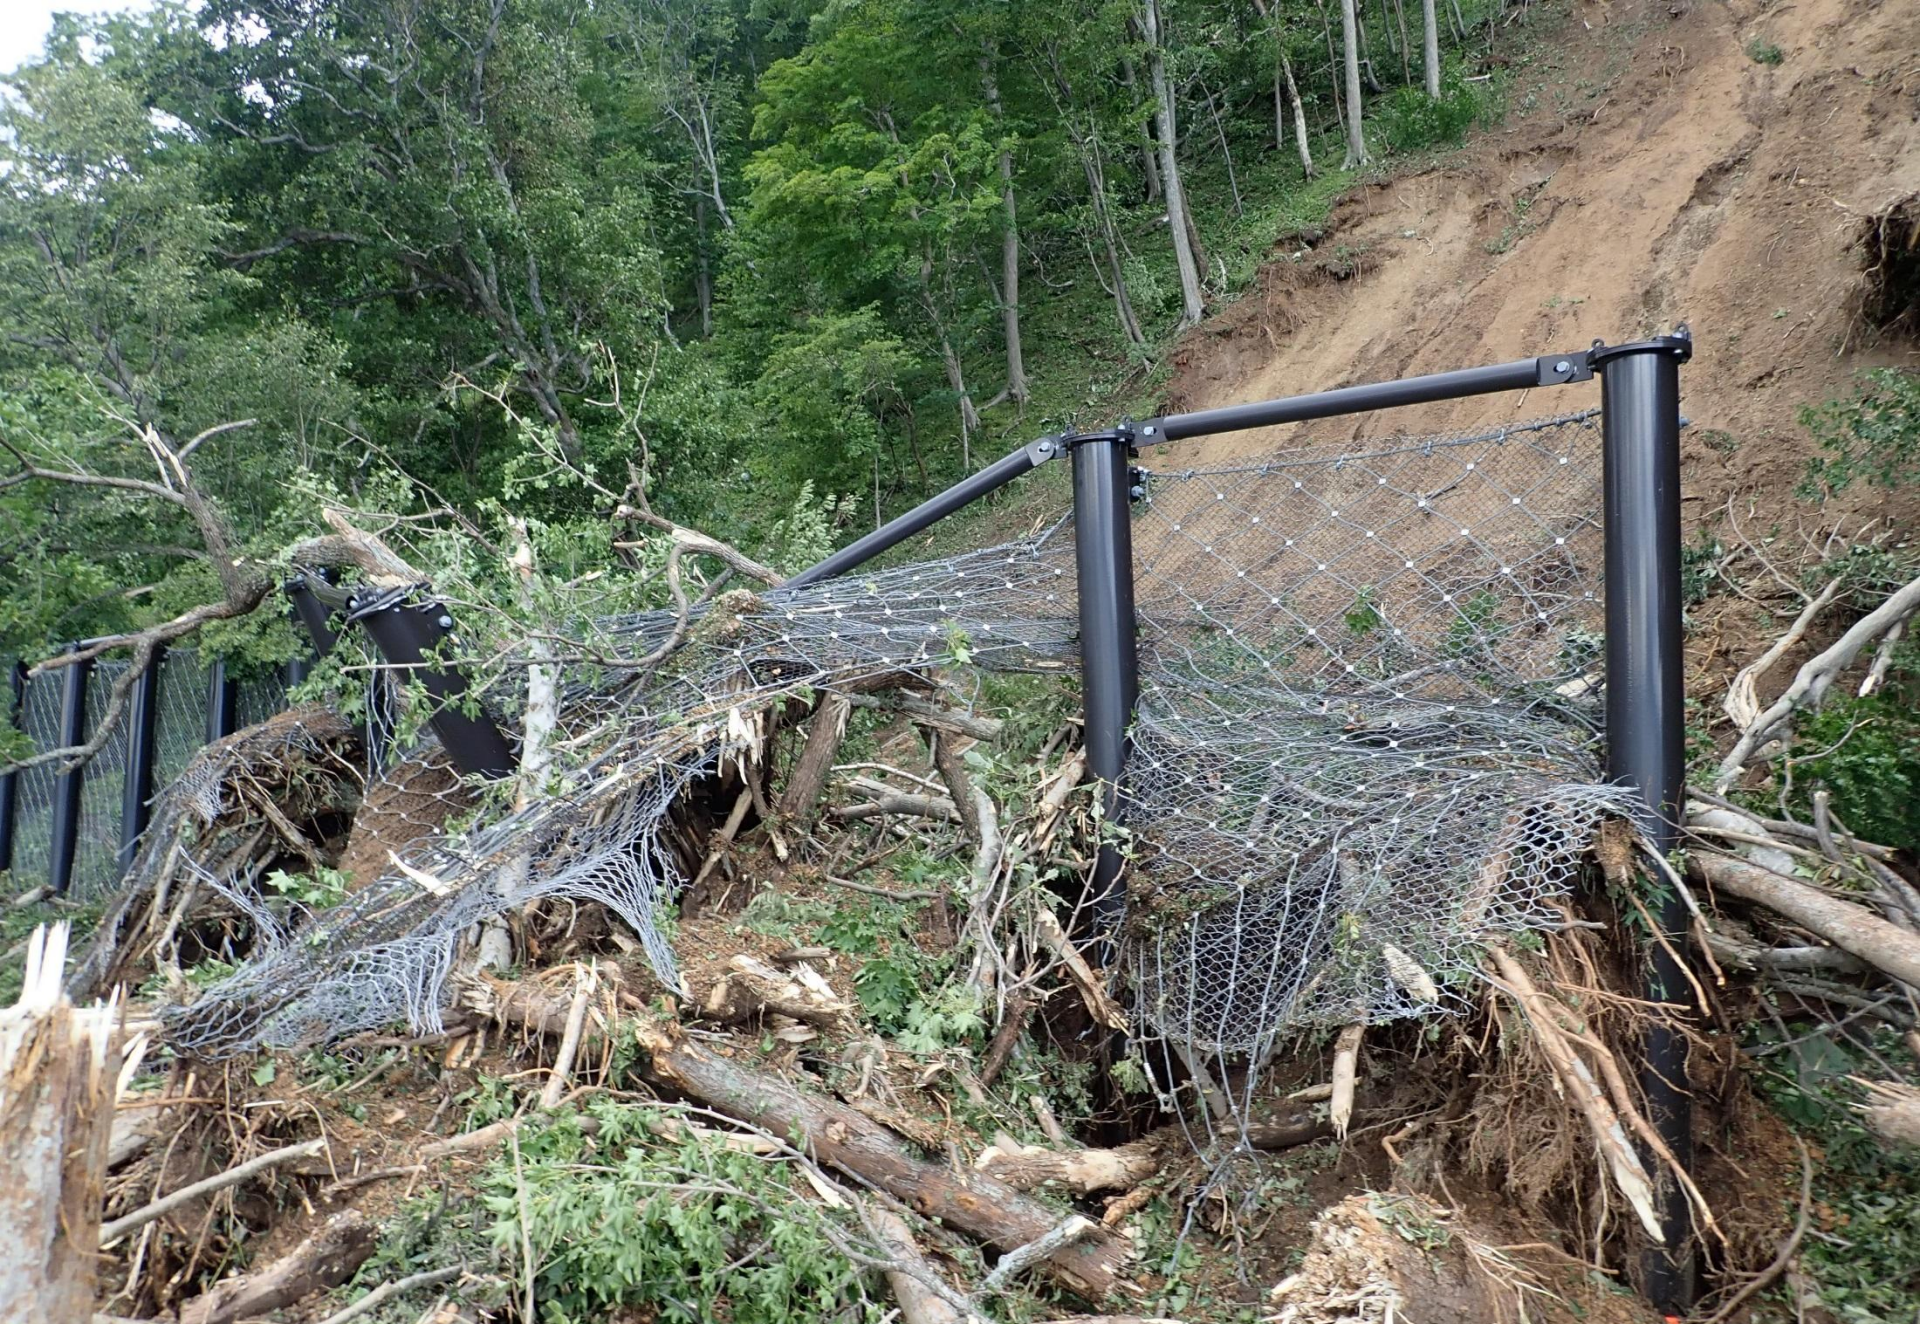
- 土砂は落石防護柵に衝突し、倒木が金網を破損。
