# 国道453号の斜面災害

国立研究開発法人 土木研究所

寒地土木研究所

# 国道453号の表層崩壊 (KP=39.95km)

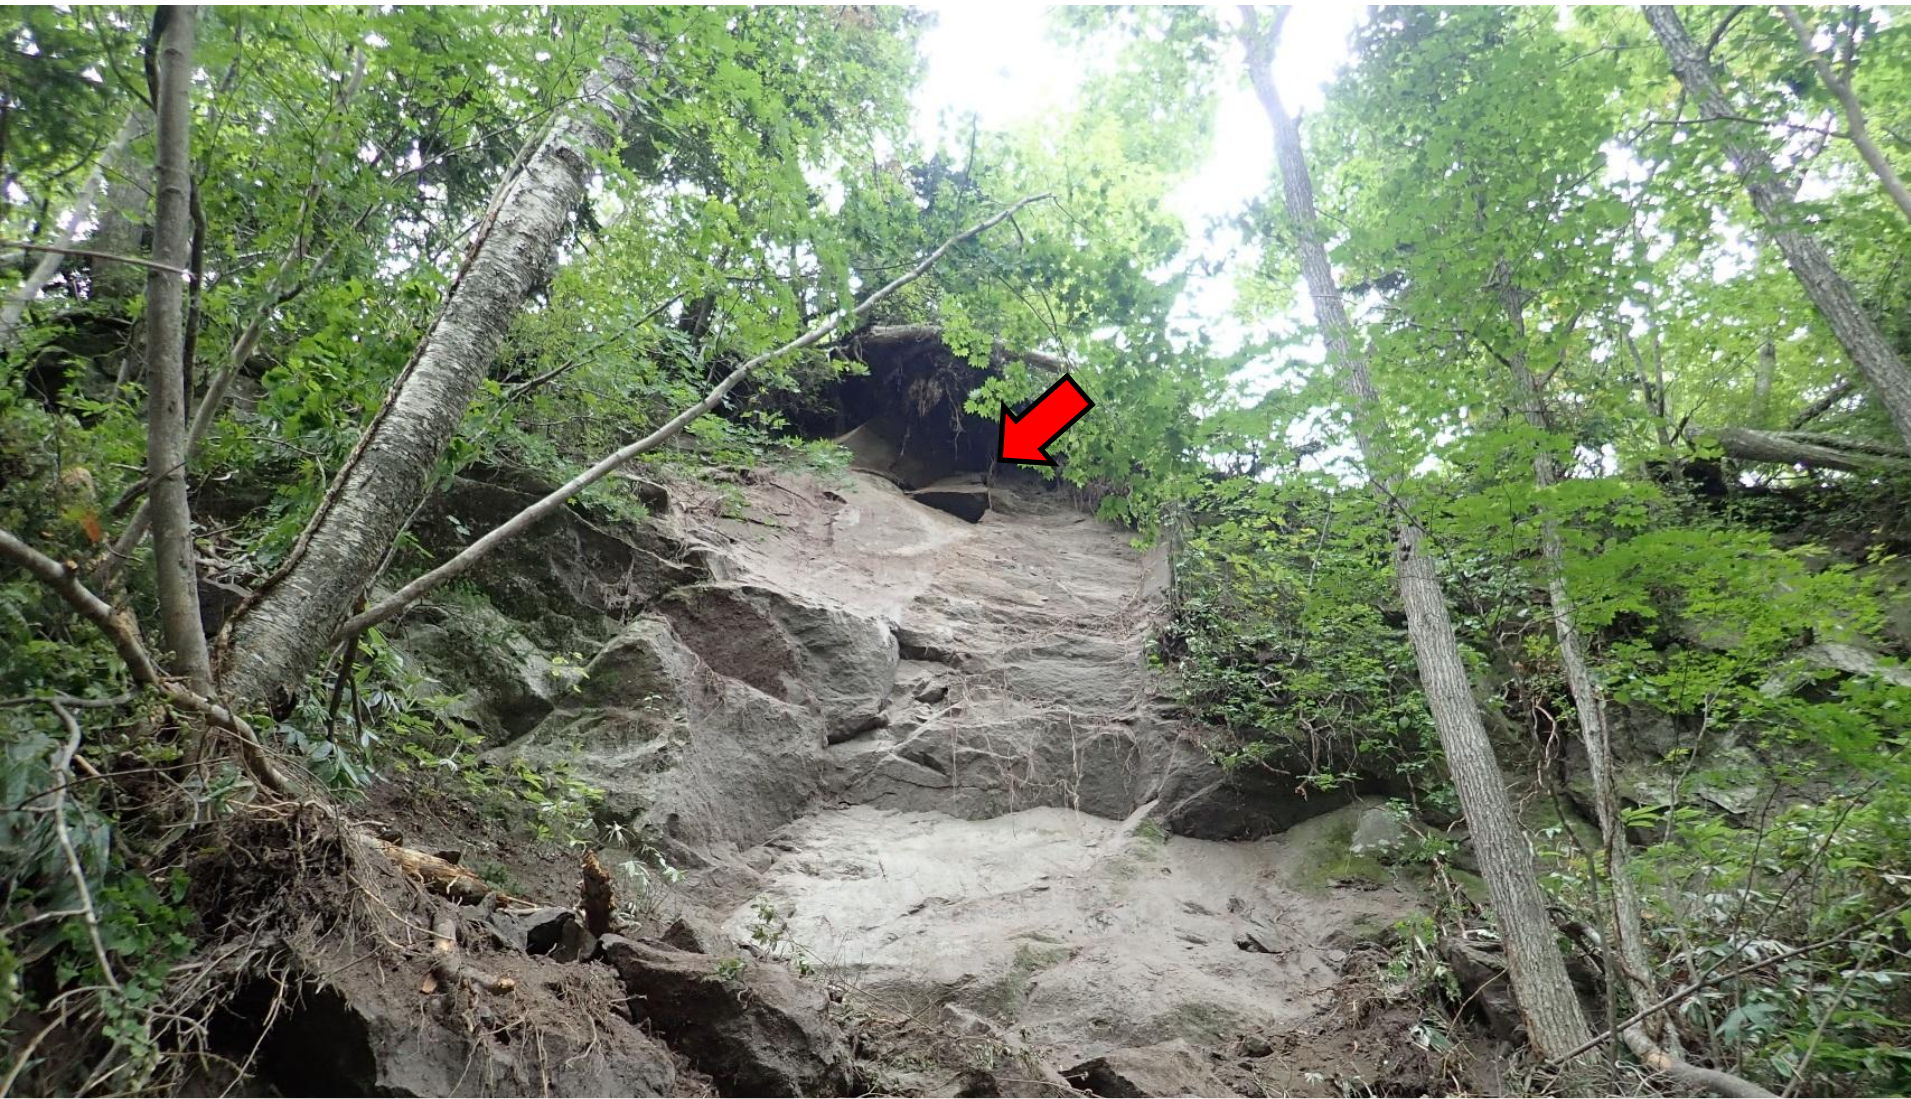
- 弱く固結した支笏火砕流堆積物からなり、崩壊発生箇所は比高 約 30～50m。上部の傾斜が約70～80度の急斜面、道路近くの下部の傾斜は40度程度。
- 崩壊後の斜面上部には不安定な岩塊。(最大粒径1.5m程度)

- 地震前(9／5)の表層崩壊は、台風21号による大雨で表層部が飽和し、強度が低下して崩壊。9／6の表層崩壊は大雨による強度低下にはかろうじて耐えたが、強い地震(震度6弱)が発生し、崩壊に至ったと推測される。
- 岩盤崩壊は、台風21号による大雨により、岩盤亀裂内に水分が浸透し、岩体としての安定性が低下しているところに、強い地震(震度6弱)が発生し、崩壊したと推測される。

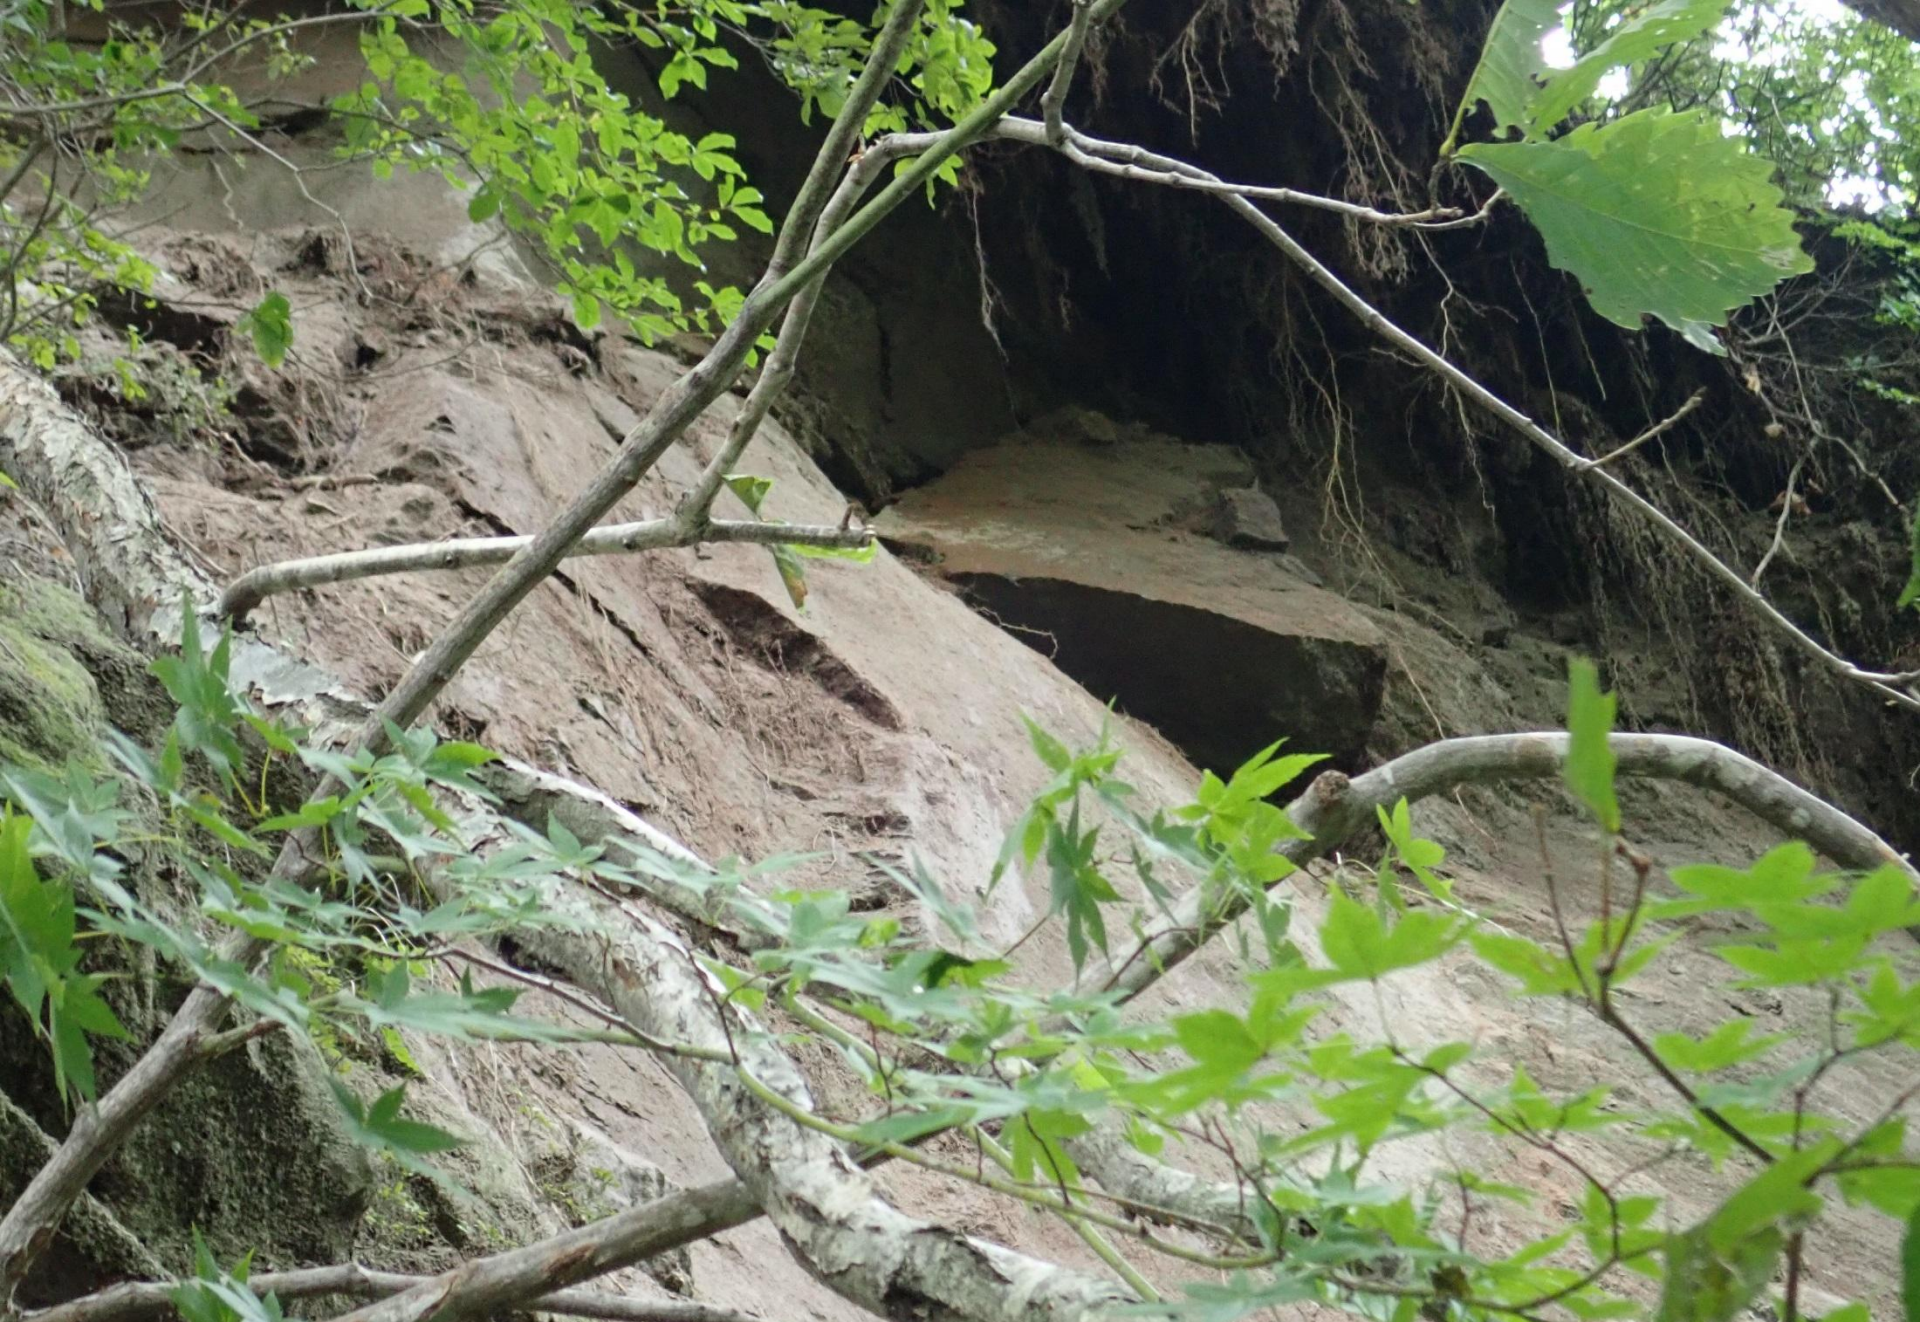
- 不安定な岩塊の拡大写真。(最大粒径1.5m程度)

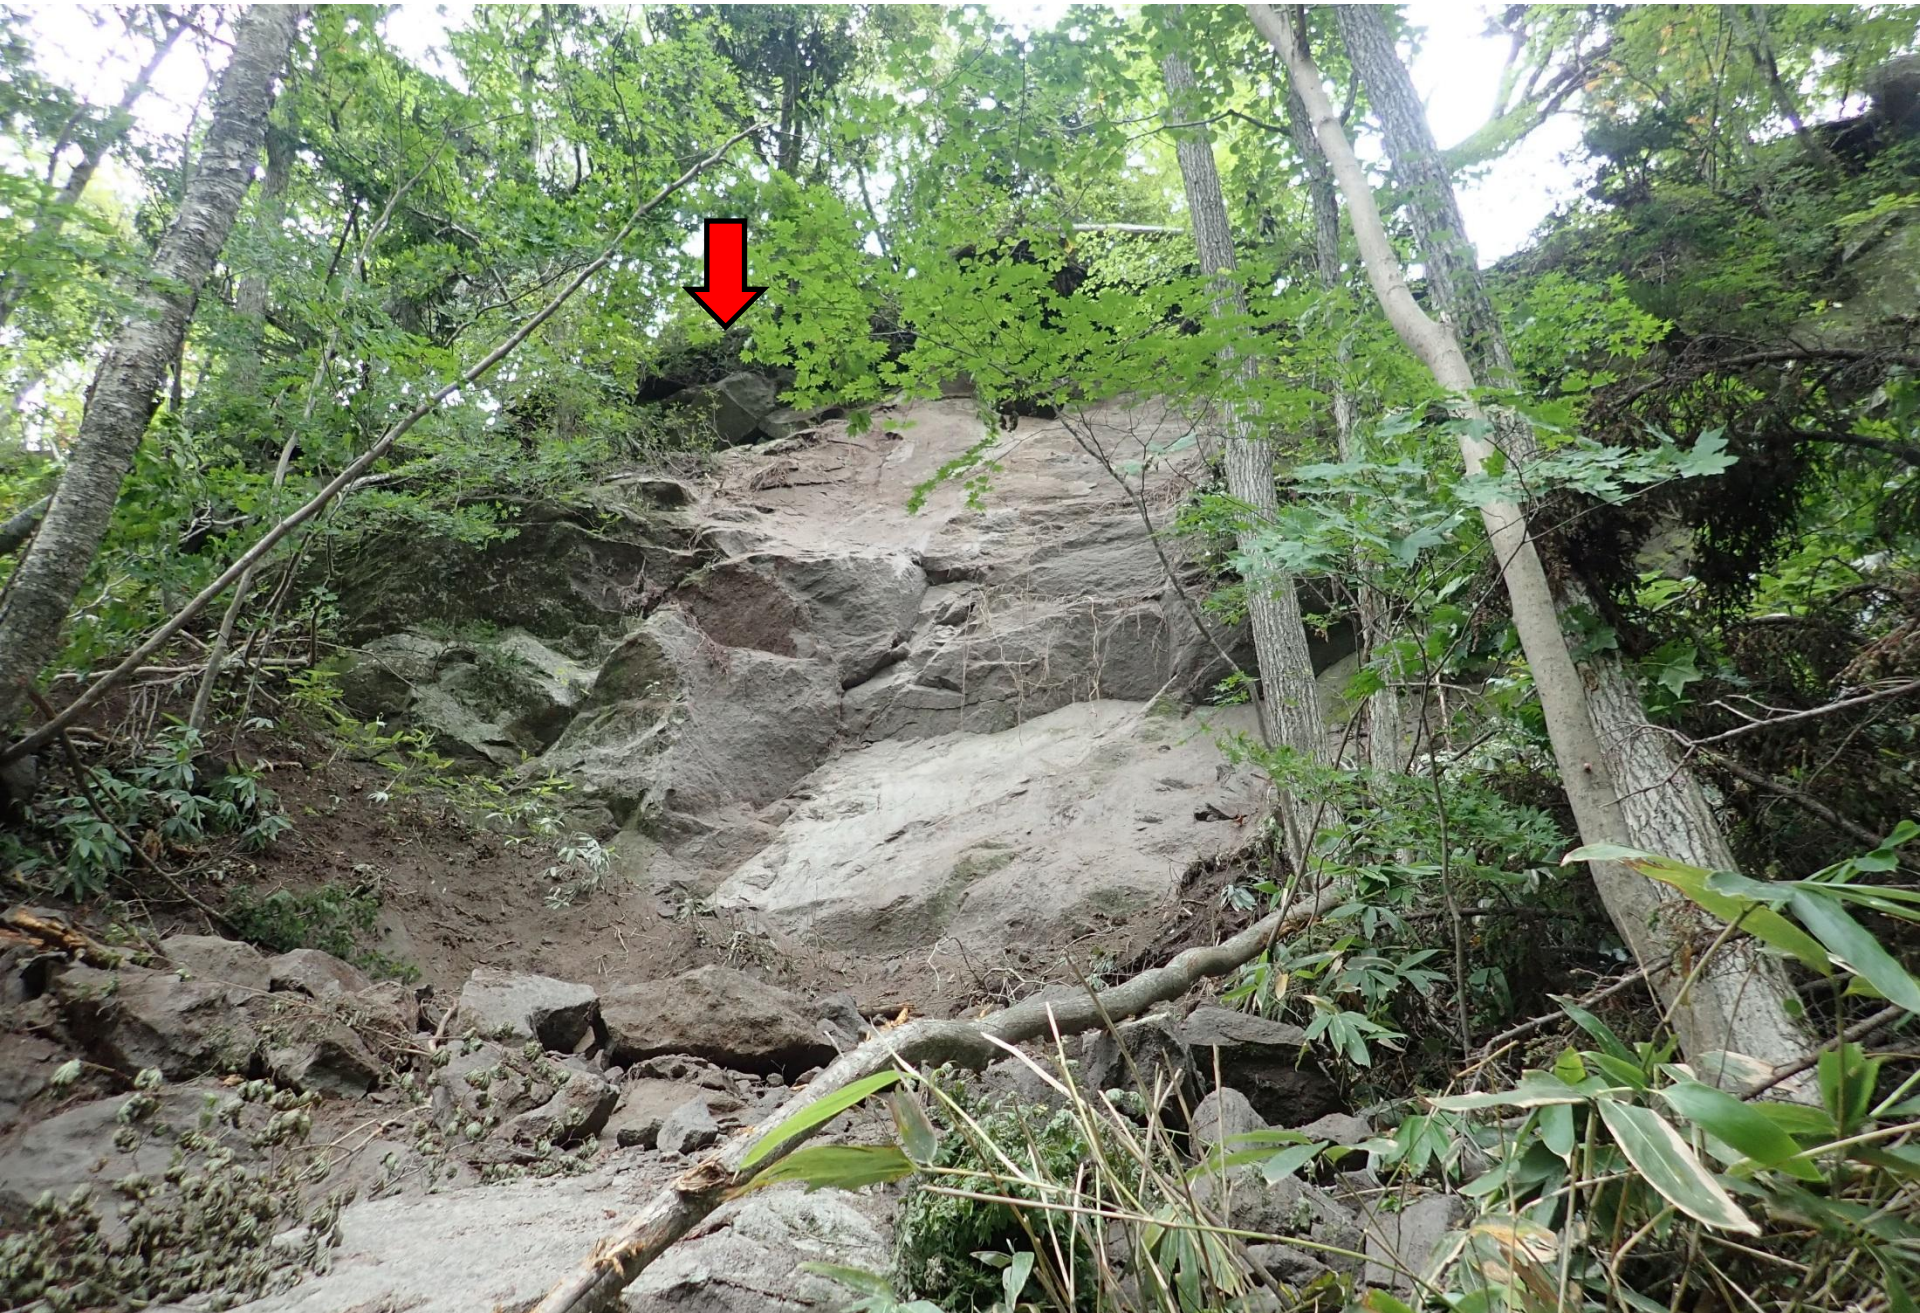
- 不安定な岩塊その2。(最大粒径1.5m程度)

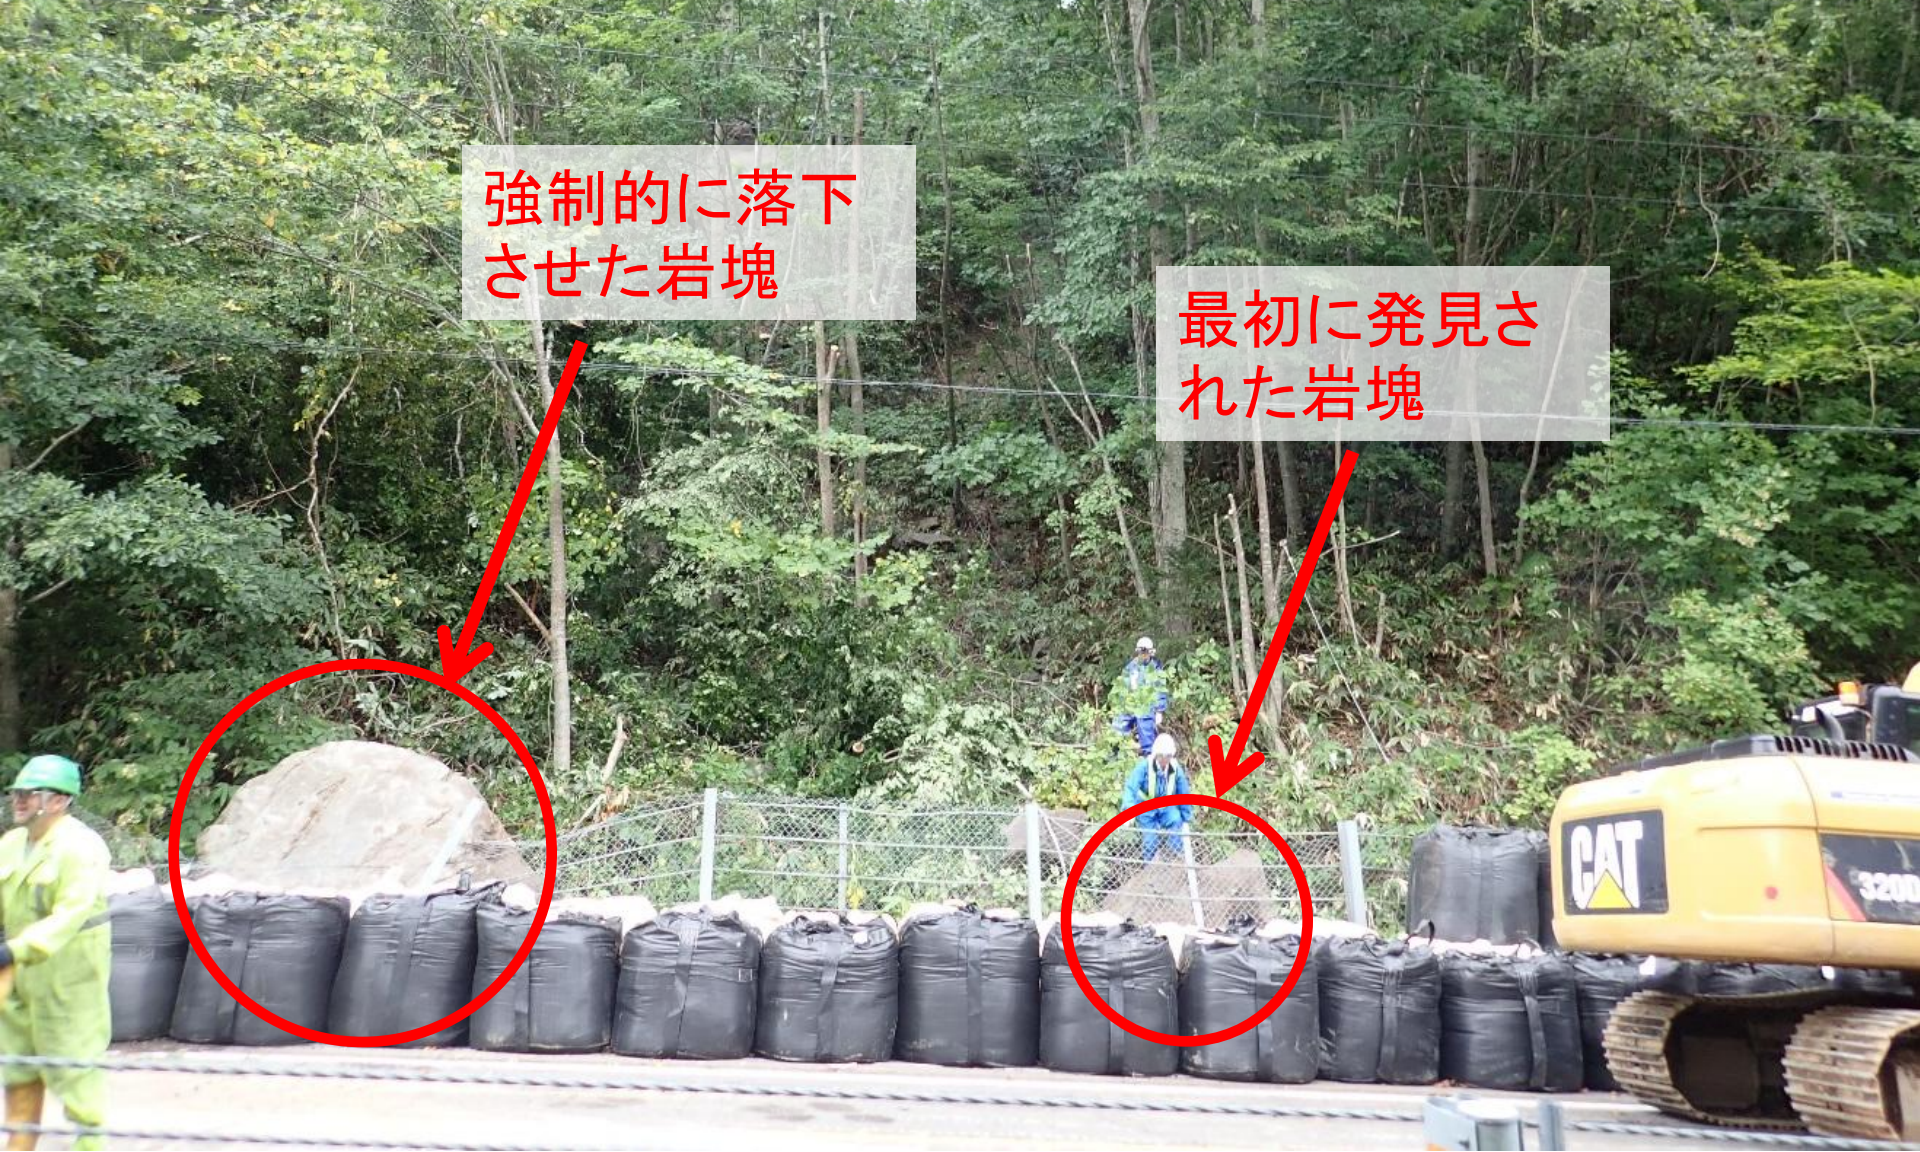
強制的に落下  
させた岩塊

最初に発見さ  
れた岩塊

- 岩塊(最大粒径1.5m程度)は落石防護柵に衝突し、背面に堆積。
- 斜面中腹の樹木に引っかかっていた最大岩塊を強制落下させた際に落石防護柵が破損(岩盤崩壊による破損ではない)。

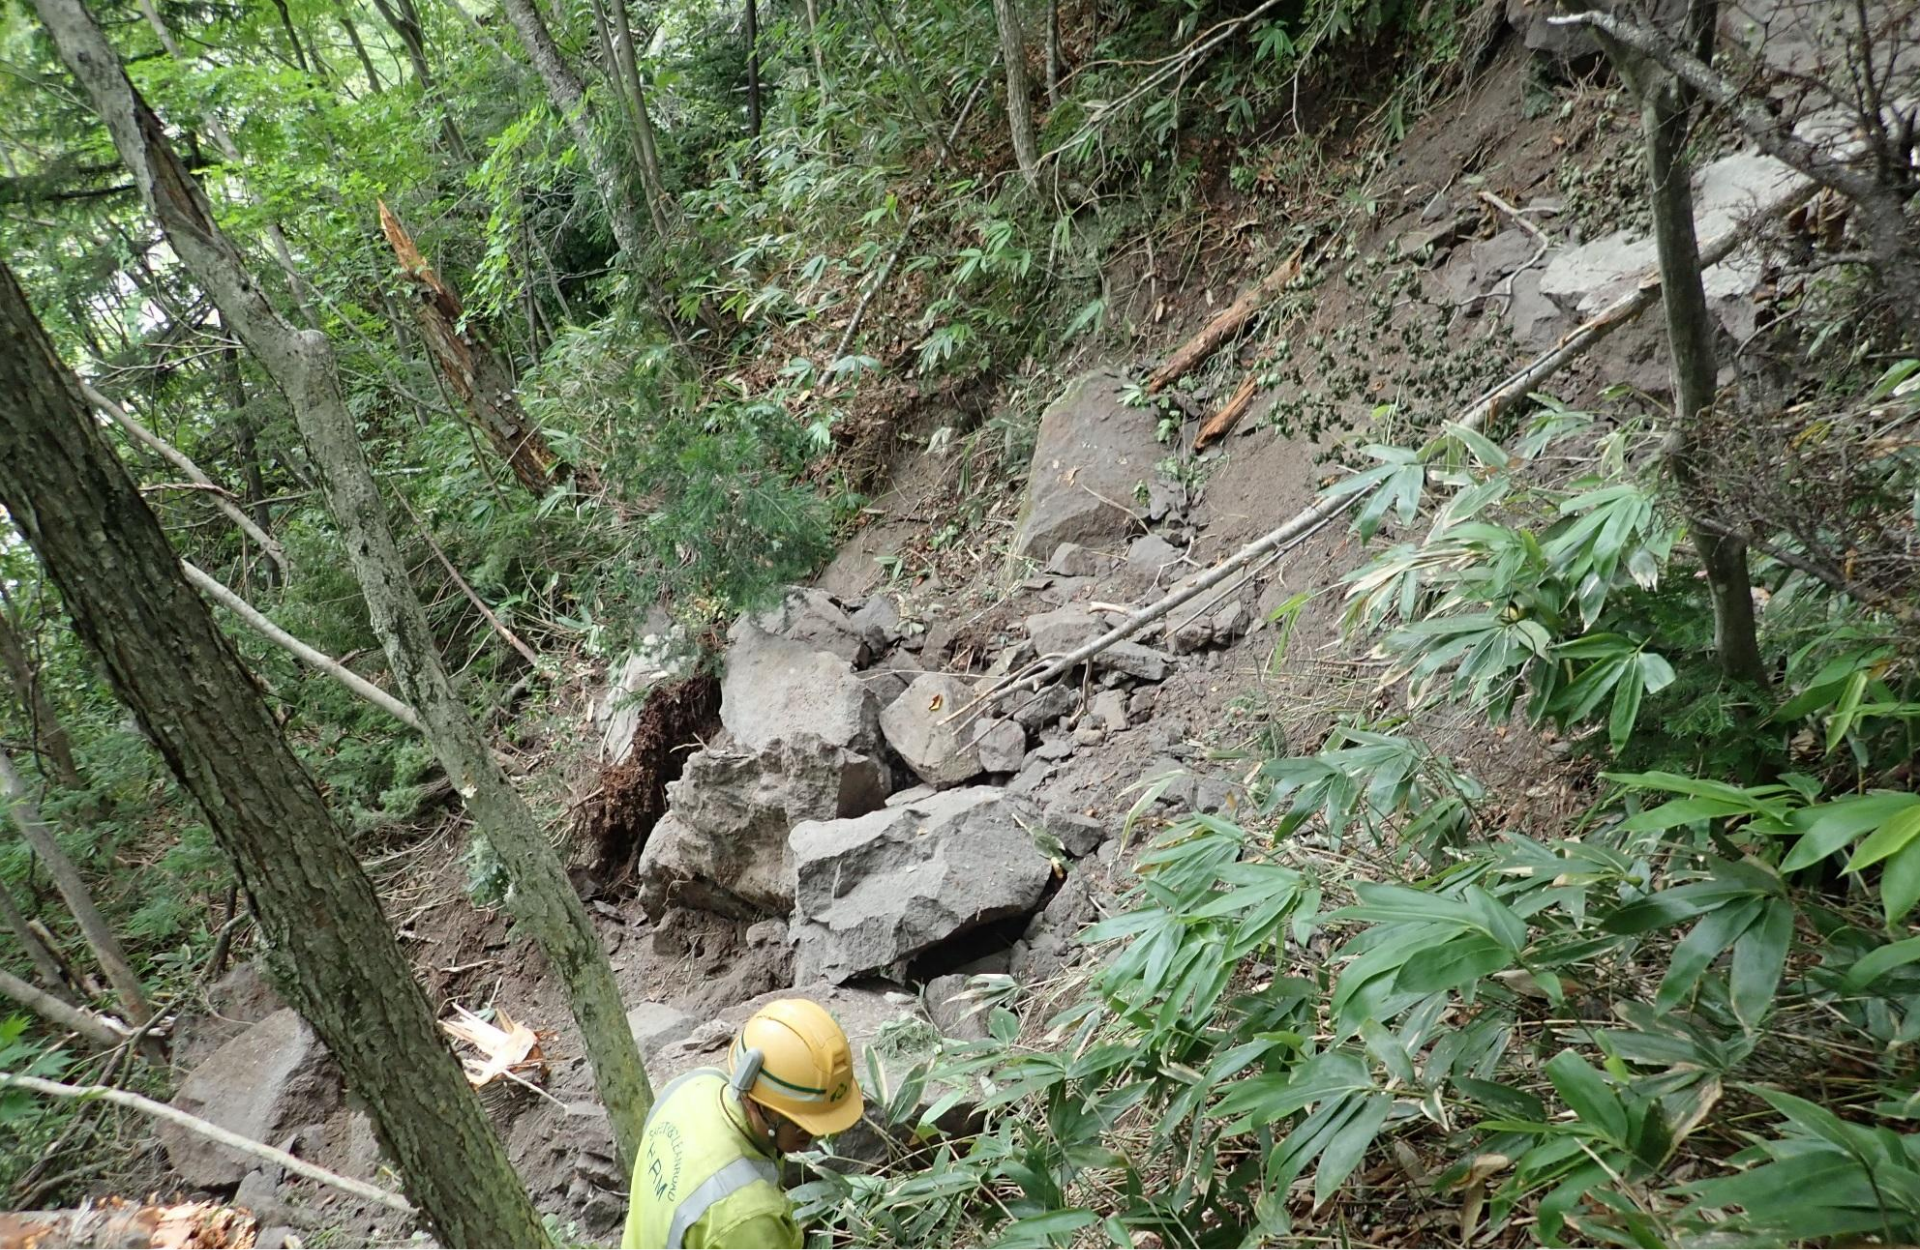
- 崩壊後の斜面中腹には岩塊が残留(100 m<sup>3</sup>程度)。
- 斜面上に明瞭な湧水は認められない。

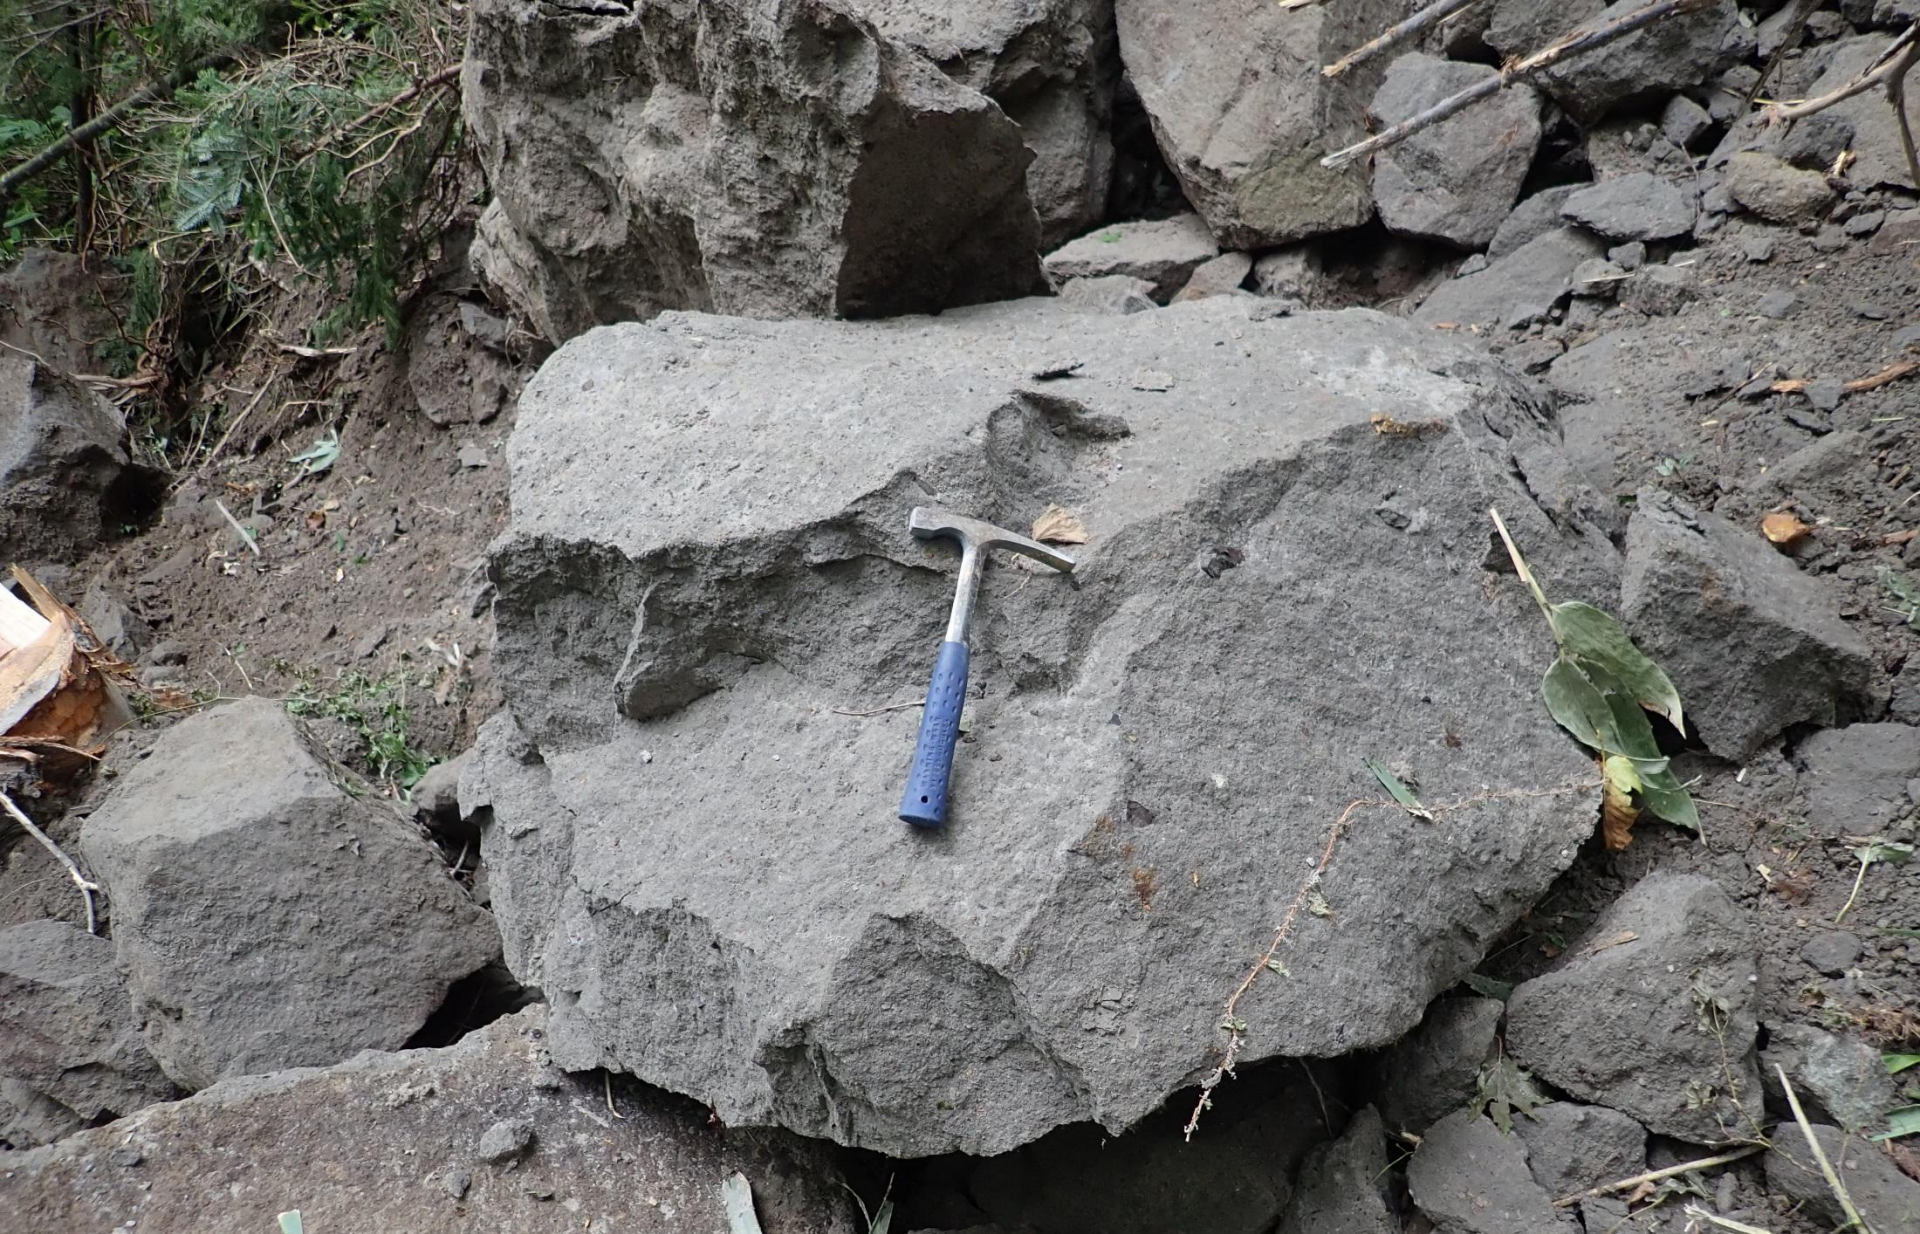
- 斜面中腹に残る弱く固結した支笏火砕流堆積物。
- ハンマーの軽打で割れる(軟岩相当)
