# 東北地方太平洋沖地震2次調査報告(宮城県中部・北部)

Investigation report on the damage of river embankments due to the 2011 off the Pacific coast of Tohoku Earthquake (Central and north area of Miyagi prefecture )

### 1. 調査概要

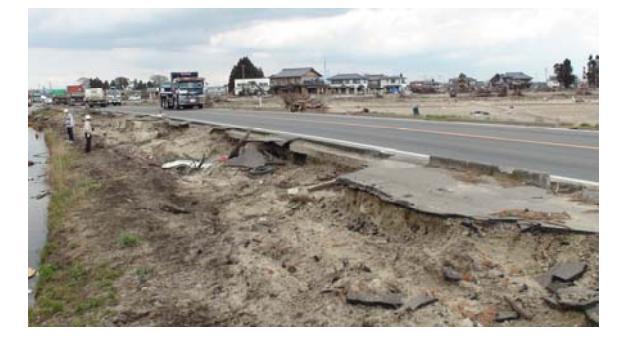
海岸から仙台東部道路まで約6mの高さの海岸堤防を 乗り越えた津波による浸水被害,家屋,建物,農地の倒 壊がみられた。県道10号線道路は浸水裏方向(写真-1(a))の歩道部分が洗堀被害を受け50~60cmの深堀状 態で,道路基礎部が露出していた。反対に道路の浜側(写 真-1(b))は草地も残り洗堀量も小さく,道路面は不露 出である。種次(たなつぎ)集落付近の墓地も被害があ り,墓の倒壊は30%くらいであった。

(a) 西側(陸地側)の法面

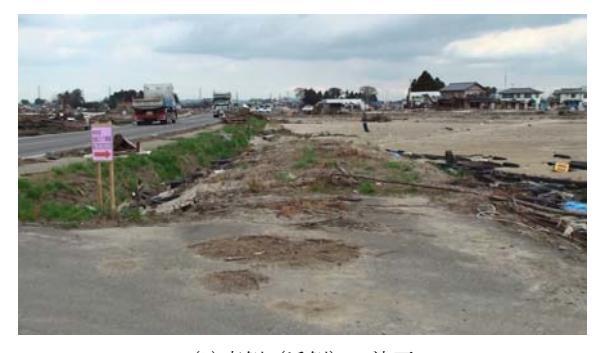
(b)東側(浜側)の法面 写真-1 県道10号線の被害(仙台市宮城野区岡田新浜中通)

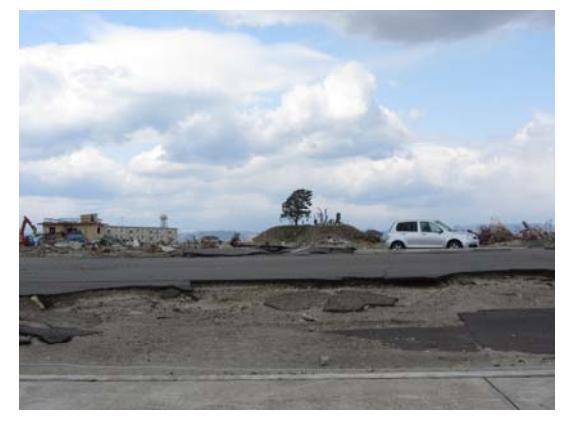
名取市閑上付近の建物は,津波により鉄骨構造物や比較的新しい住宅,盛土上に建てられた家屋などを除き, 大部分は流出し,基礎部のみが残っている状態であった。 閑上浜調査地点近くにある標高 6.3 mの日和山富士と呼 ばれる小山上の石碑は無事であったが,中央の階段手す りと中段付近にあったとされる鳥居が流出していた(写 真-2)。なお,土木学会海洋開発委員会早稲田大学隊の 調査<sup>1)</sup>では,名取市閑上の浸水高は9.09 m(津波到達時 刻での潮位補正後の高さ)とされている<sup>2)</sup>。

写真-2 岸壁からみる日和山富士

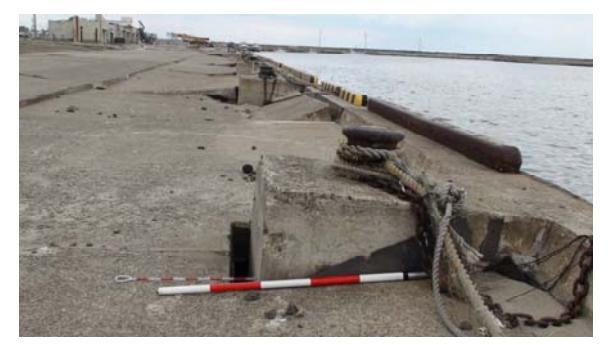
関上浜の岸壁の被害状況については,**写真-3**,**写真-4** のように岸壁が約15 cm はらみ出すことにより,エプロ ン部のコンクリート盤が約30 m にわたり折れて損傷し ている。また,噴砂も見られ(**写真-5**)地震による液状 化の跡と思われる。津波によりエプロン部のアスファル ト舗装が流出していた。

写真-3 港湾構造物の被害(名取市閑上)

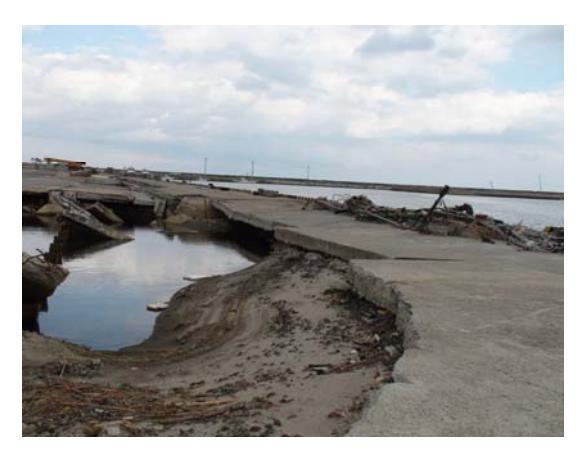
写真-4 港湾構造物の被害(名取市閑上)

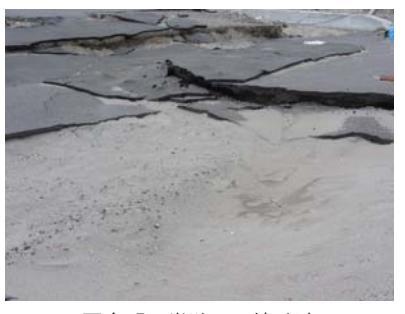
写真-5 岸壁での墳砂跡

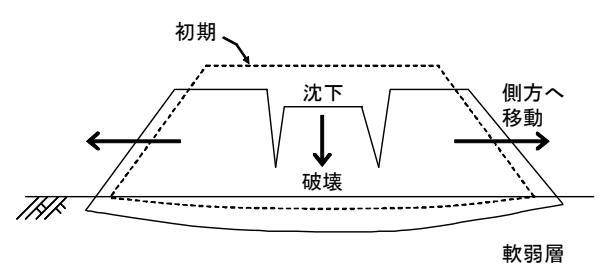
吉田川と鳴瀬川の間は,品井沼遊水地と呼ばれ,元禄 9-11年に品井沼(しないぬま)の水を排水するため、潜 穴が掘られ,明治 39-43 年に改修が行われた<sup>3)</sup>。さらに 昭和6年から昭和15年にかけて、吉田川サイフォンによ って品井沼の水を鶴田川から人工河川の高城川によって 松島湾へ流している。品井沼干拓事業は土木学会の土木 遺産に指定されており,明治潜穴公園には鎌田三之助に 関する石碑がある。高城トンネルは1978年の宮城沖地震 で被害を受けたため、1979-80年に修復されている。現 在もこのトンネルは使われており, 見たところ鶴田川と 高城川が吉田川で途切れているように見える(写真-6)。 この辺りは排水の悪い湿地帯であり、たびたび豪雨で冠 水している。吉田川の堤防は1978年の宮城沖地震でも被 害を受けている。その特徴は,複数の縦断亀裂が発生し, 内側の天端部が陥没するもので、円弧滑り状とは異なる ものである。この原因として、図-5に示すような堤体下 部の軟弱地盤層の側方への変形が考えられる (例えば, 佐々木康,20094)。つまり盛土全体が軟弱化するとの考 えとは異なっている。

図-5 河川堤防の変状模式図

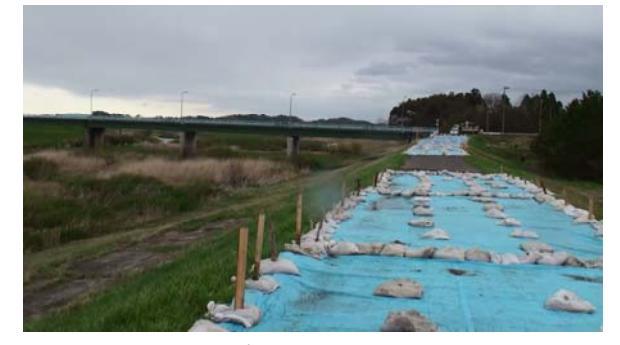
写真-7 に吉田川右岸 13.4k 付近の被害状況を示す。地 震により天端中央部縦断方向にクラックが生じていた。 天端に亀裂が見られた箇所の川裏側小段付近にほぼ直線 状にモグラ塚と思われる砂山が多数見られた(写真-8)。 モグラ穴は直径 6~7cm 程度で,堤体法面の浅い部分に 張り巡らされているとみられる。今回の調査では堤体に クラックやすべりなどの変状がみられた箇所の多くで同 様のモグラ塚が多数発見されており,堤体に変状が生じ た後,穴を修復した際に形成されたと考えられる。

写真-7 吉田川右岸堤防 13.4k 付近

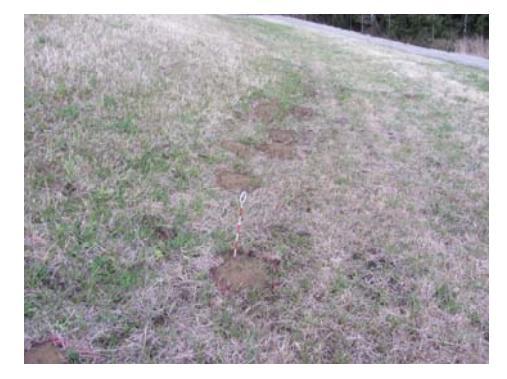
写真-8 モグラによる排土跡

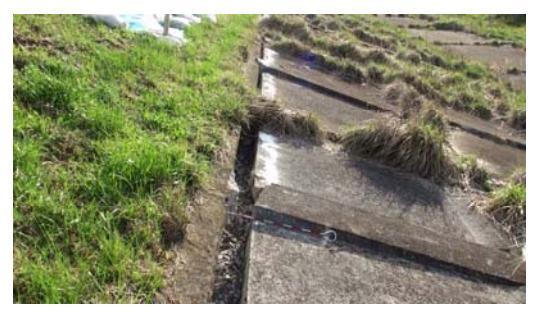
**写真-9**に示すように三段構えの堤防である。周囲は水田が広がっており、小段付近には水溜まりが見られたことから細粒分を含み含水率の高い地盤であると考えられる。川表側はコンクリートブロックが約15 cm 分離して

(a) 川表側法面

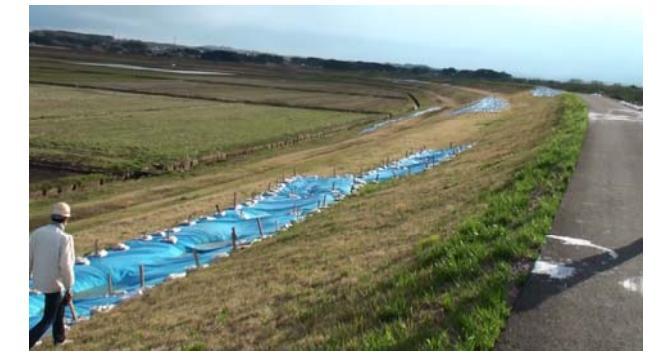
いる。川裏側は三段構造のすべての段ですべりを生じている(写真-9)。

(b) 川裏川法面の三段構造 写真-9 吉田川右岸堤防(大郷大橋付近)

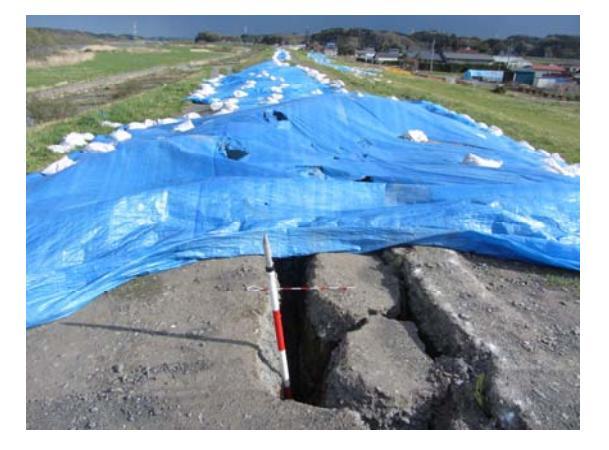
鎌巻と二子屋の間での堤防約200 mで、天端の亀裂と 川裏と川表の法面に亀裂がみられた。特に天端では、幅 約80 cm, 深さ約50 cmの地割れが生じ, 中央部で約30 cm 沈下しており,4.2節で述べた左右の堤防が側方へ移動す るパターンであった(写真-10)。川表側護岸では、堤体 の側方流動で、ブロックが折れており、一部では30mく らいにわたって上部のコンクリートブロックが先端部の ブロックの下にもぐりこむ形になっていた(写真-11)。 ここでも、モグラの穴の排土跡が多数あり深さは50 cm になるものもあった。川表側の側溝付近の道路工事部で は液状化が見られた。このすぐ1-2km上流の右岸(木間 塚下流地区13k付近),左岸(砂山地区)とも平成15年の 宮城県北部地震で変状が発生している。木間塚右岸での 地盤構成は、堤体直下に1-2mにN値5以下の粘性土、その 下に薄い砂層,また1-2mの軟弱粘性土層,その下にN値 10以下の3-4mの砂層であったが、復旧時にパワーブレン ダー工法で直下の地盤改良がなされている。

写真-10 鳴瀬川右岸堤防天端の亀裂

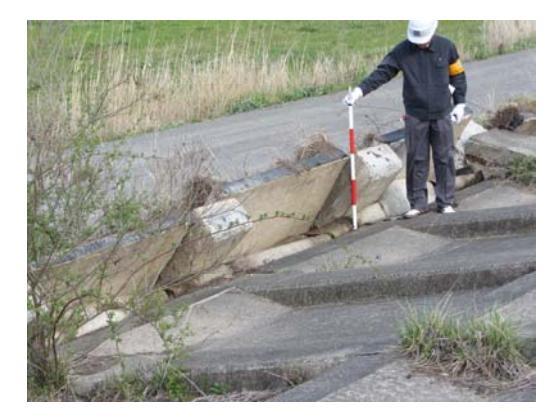
写真-11 川表の護岸のコンクリートブロック覆工の押し上げ

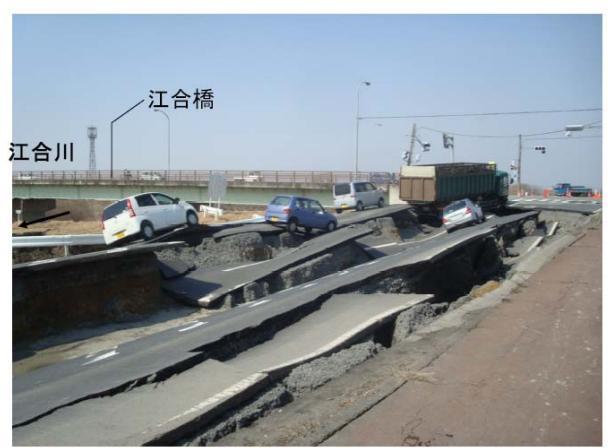
この地点は地震動によって約400mにわたり堤体が大きく崩壊した箇所である。被災直後は天端縦断方向に数本の割れ目が生じ,天端が上下方向に数メートル波打っている(写真12(a))。変状は,川裏が埋立て盛土であるため,約11のブロック状に川表側へ9.37mはらみだし, 沈下は平均0.83mであった。地盤構成は堤防盛土下部は約1m緩い砂層,その下に約1mの砂・シルトの互層(N 値約 5-10) が あり,その下部は約 12m の沖積粘性土層 これらの層の N 値は 10 以下 5 程度の軟弱土であり,そ の下部は N 値 10 以上の砂層,粘土,砂礫層へと続いて いる。法尻付近に液状化跡があり,地震後の地下水位は 堤防直下の緩い砂層まであるため,この層とその下の砂 ーシルト互層の液状化と変形が変状の原因と考えられる。

江合川左岸27.6k付近(堤防亀裂·沈下)

**写真 12(a)** 江合川左岸江合橋堤防被害 (北上川下流河川事務所 地震災害情報第 16 報 <sup>5)</sup>)

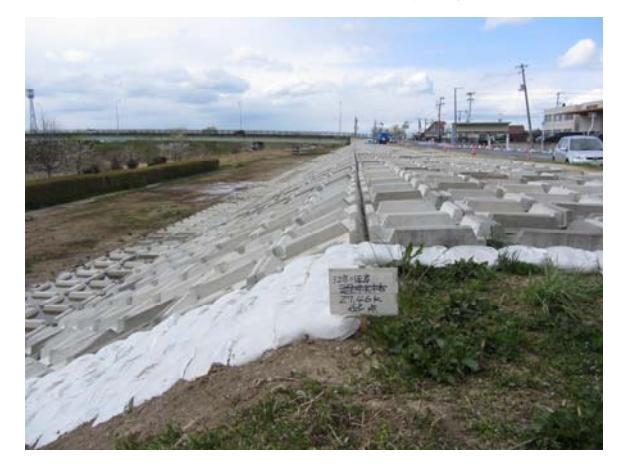
写真 12(b) 江合川左岸江合橋堤防復旧状況

江合橋下流から東北新幹線高架橋まで(左岸 27.6k)に ついては地震後3月16日に復旧工事が着手され,4月2 日には緊急復旧が完了している。写真-12(b)は調査日に 撮影された同地点の緊急復旧の状況である。地盤構成は

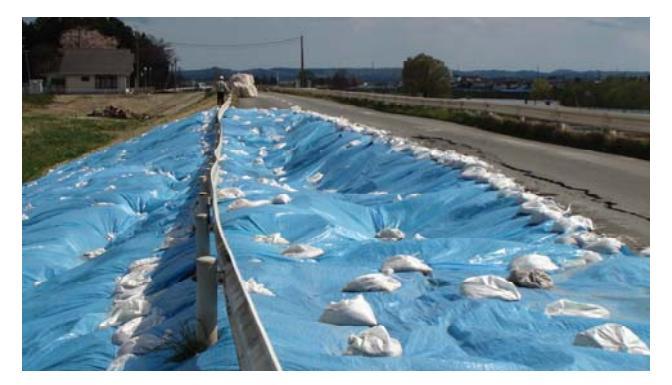
東北新幹線高架橋より下流側(左岸 27.2-27.4k)はま だブルーシートが掛けられている状態であった。天端中 央縦断方向で3筋の亀裂を生じ,特に天端中央より川裏 側が数十センチ沈下して陥没し,川裏側にすべりを生じ ていた(写真-13)。堤防川裏側下部の小道には堤体に垂 直方向に幅10cm程度のクラックが確認された。また, 周囲の水田には5-10メートルのクラックと噴砂が数箇 所生じていた(写真-14)。近隣には比較的新しい民家が あったが,住宅は無事で地面にクラックが生じる被害が

写真-13 江合川左岸 27.2-27.4 k(川裏側)

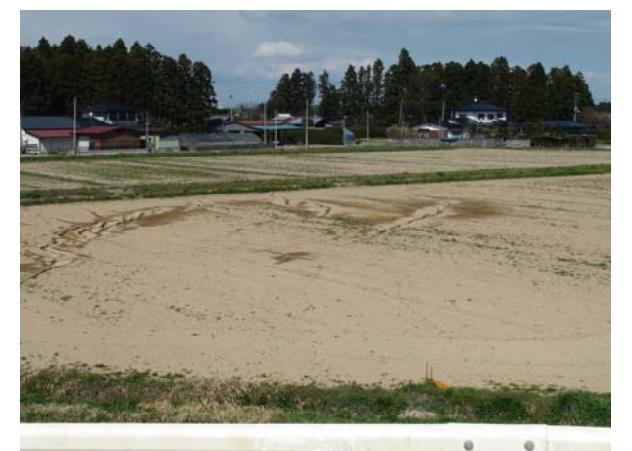
写真-14 水田のクラック(左岸天端より撮影) また,対岸右岸近くの龍洞院では,墓石が倒れ,門に 被害が出ていた。左岸対面の右岸では、堤防に横断亀裂 と川表側に縦断クラックと沈下が見られた(写真-15)。 ここには、長瀬排水樋官ゲートがありある。川表の法尻 は、クラックが発生し、川側が最大 60 cm の沈下してい た(写真-16)。クラックは2条で、長さは約15mであ った。水際近くにはクラックからの噴砂がみられた。ま た,モグラの穴からの排土跡がいくつもあった。この先 27.0kmの古川福沼地区,古川市民プール前では,最大ク ラック幅 0.84m 程度の大規模な法面崩壊が起こった場所 であり、6 つのブロック状に崩壊した。ここの被害は、 北上川下流河川事務所の報告では、はらみ出しは川表側 に 5.21m であり、川裏のはらみ出しはなく、最大沈下は 川表法肩で1.35mであった。調査の時点では、大型連節 ブロック張り復旧がなされていた。地盤は、堤防下部に 飽和した緩い砂層があり、その下部に軟弱な 2-3m の粘 土層がある。変状は緩い砂層の液状化が原因と考えられ る。

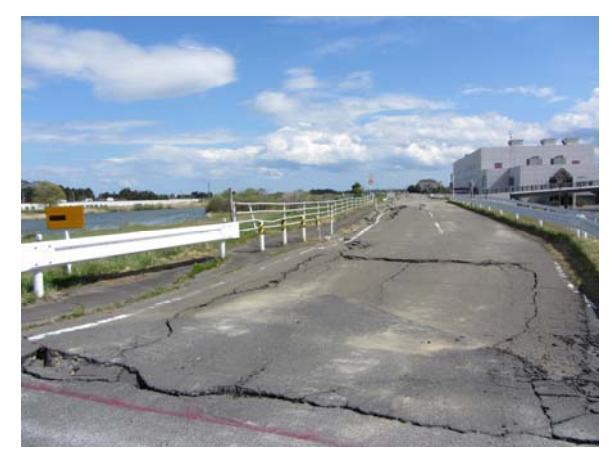
写真-15 江合川右岸天端の道路のクラック

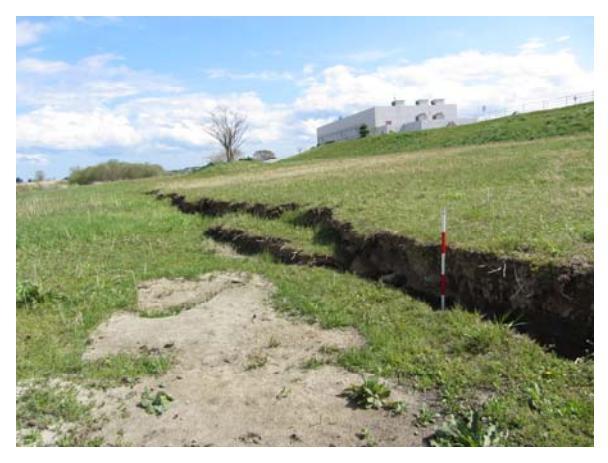
写真-16 江合川堤防右岸江合橋下流の川表側亀裂段差と噴砂

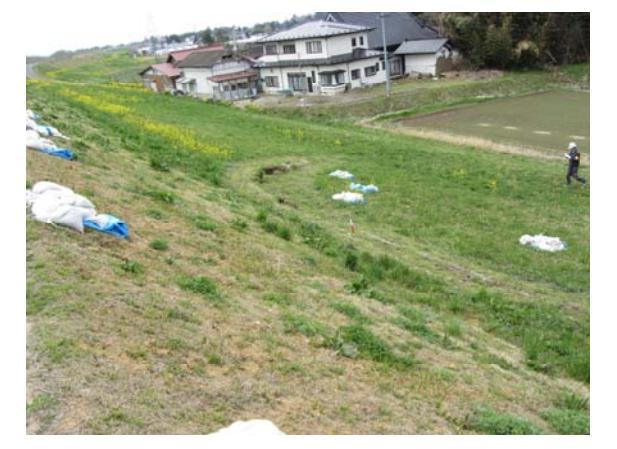
天端にはクラックが 2~3 本生じ,川裏側法面には半円 状のすべり跡が見られた(写真-17)。すべりによるクラ ックは段差は最大で約 30 cm,幅は最大 20 cm,弧の長さ は約 30 m であった。近所の方によると、このクラック は余震により徐々に大きくなったとのことである。近隣 に冠木(かぶき)沼と呼ばれる沼と遊歩道があり、遊歩 道付近にマンホールの浮き上がり(約 20 cm,写真-18) と噴砂跡が見られ、地盤が液状化したことが確認された。 また、冠木沼周辺は地割れや地盤の流動が見られた(写 真-19)。この一帯は沼が多い湿地帯であり、地盤は軟弱 である。

写真-17 法面の円弧状クラック(北上川錦桜橋上流右岸)

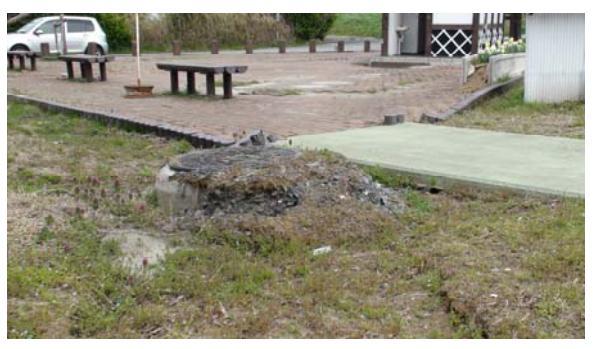
写真-18 マンホールの浮き上がり(冠木沼)

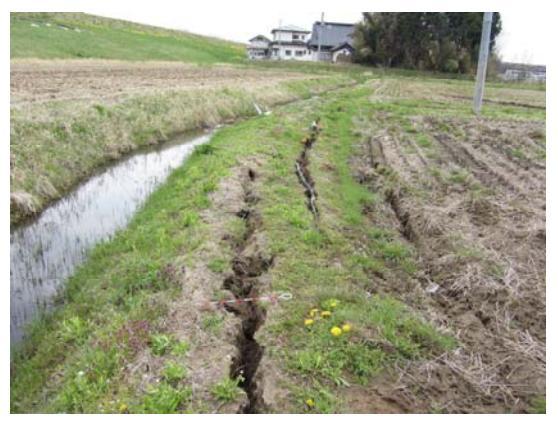
写真-19 冠木沼付近の農地の地割れ

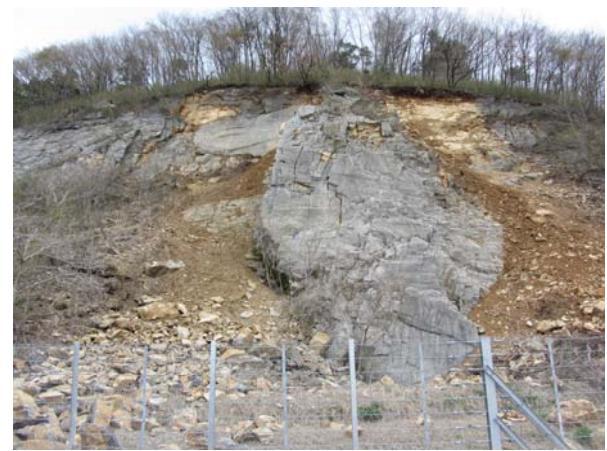
崩壊箇所は岩石が露出した道路斜面である(**写真-20**)。 復旧工事に入っておられた現場の方によると,この崩壊 は余震で崩壊が進んだものである。調査時点で斜面上部 に縦方向の亀裂が確認され,落石の危険がある状態であ った。

写真-20 岩盤斜面崩壞

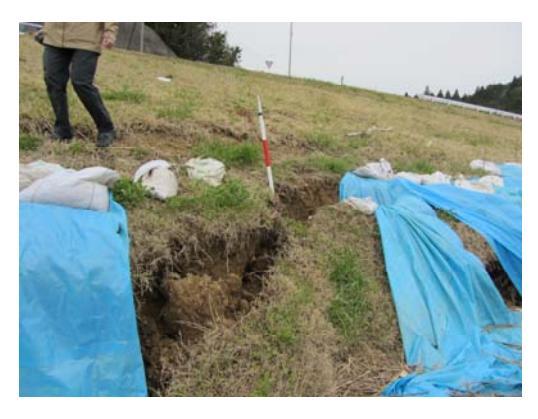
川表法面で幅約20 cmのクラックと25 cmの段差が10 m程度発生している(写真-21)。また川裏側をみると, 津波によるとおもわれるごみが散乱しており,北上川の 津波の遡上最高点として国土地理院による浸水状況とも 一致している。さらに下り,馬鞍を過ぎると堤防道路面 の変状が大きく,路面のアスファルトがない部分が多い 。沈下と左右への側方への移動が大きく,水面が近くに 感じられる。愛宕神社前の堤防では,天端のクラックは 最大で幅約30 cm,段差約80 cmもある(写真-22)。また 明らかに津波による越水による堤防の法面の侵食が見ら れる(写真-23)。愛宕神社の鳥居に水位が達した形跡が 残されており,地面から2.5 m近くまでに達していた。

写真-21 相野田バス停付近での川表の法面 亀裂と段差

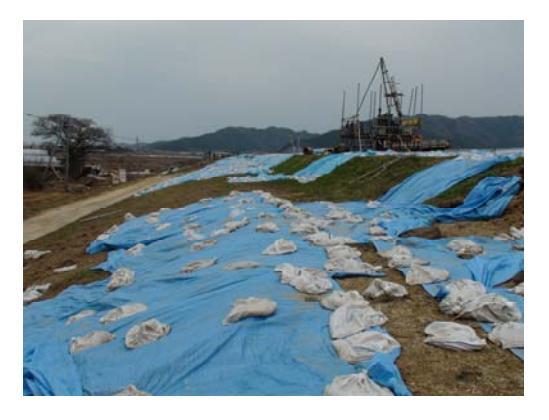
写真-22 津波による護岸の被害(石巻市北上町愛宕神社付近)

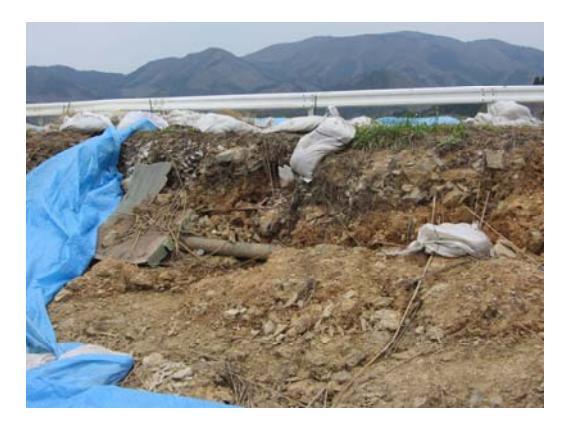
写真-23 左岸堤防の越流による侵食状況

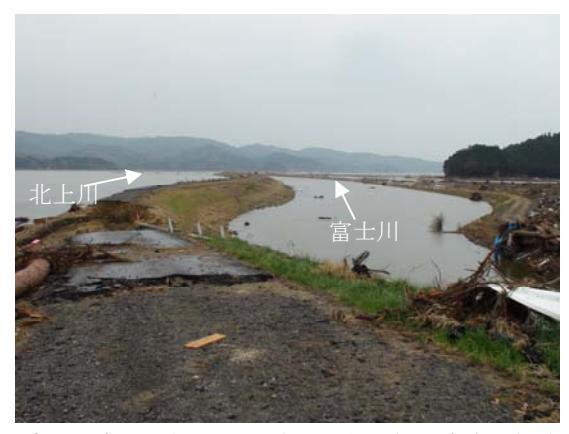
新北上大橋の上流は津波越流により右岸堤防が 1,100mにわたり,決壊した箇所である。津波高は月浜第 1地水門で推定津波高は8.0mであり,11k付近まで越流 したと考えられる。調査日には堤防の川側に大橋までの 緊急道路が確保されていた。新北上大橋の下流側は**写真** -24のように北上川と富士川の間の堤防が決壊し,天端 のアスファルトは流出し法面,砂礫の堤体は侵食されて いる。

写真-24 新北上大橋から下流側の様子 (→は常時の流れ)

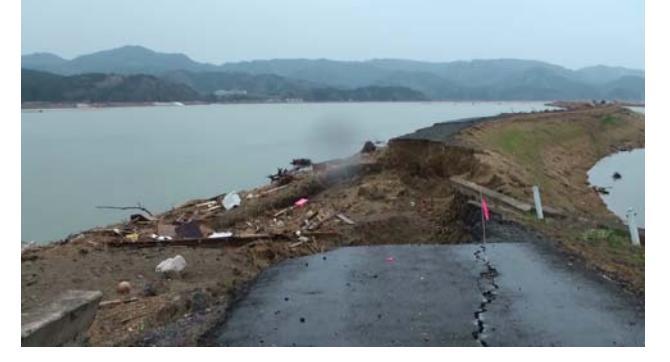
写真-25 堤防の決壊(北上川右岸,新北上大橋下流)
