4.3 造成盛土

4.3.1 築館館下地区

4.3.2 鶯沢工業高校

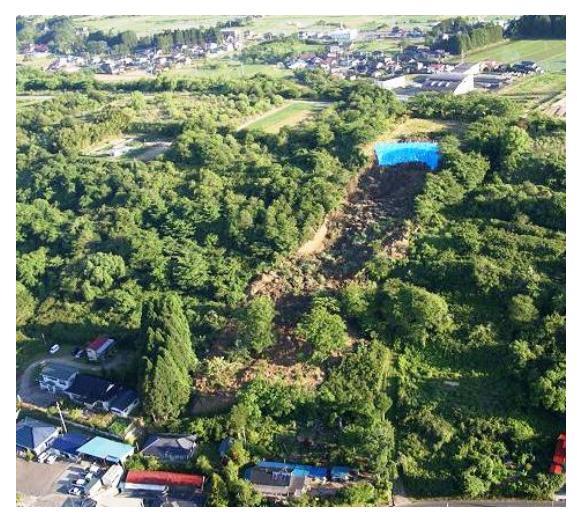
宮城県北部の栗原市築館町館下地区において,造成盛土 斜面が流動性の土砂崩壊を生じた。写真-4.3.1 および写真 -4.3.2 に被害状況を示す。現場周辺は,栗駒や鬼首などの 火山性屑砕物が堆積した標高50m程度の丘陵地である。崩 壊は,南向きの緩い斜面で発生したが,その傾斜は平均約 13 度程度である。2003年三陸南地震の際には,今回崩壊し た斜面の西側30m地点が傾斜7度にもかかわらず同様の崩 壊形態で大規模に崩壊した^{1),2)}。今回崩壊した盛土斜面は, 2003年の地震被災以降に「土砂災害警戒区域等における土 砂災害防止対策の推進に関する法律」(通称:土砂災害防止 法)の指定を受けていた。

崩壊現場の平面図を図 - 4.3.1 に示す。崩壊土砂量は約 4,000m³,崩壊部の厚さは,約2~4m,幅約45m,長さ約85m である。崩壊土砂は幅約40m,長さ約70mに渡って堆積し た。滑落崖の上端部から流下した土砂末端部までの距離は

写真 - 4.3.1 築館館下地区の崩壊の空撮 (ミヤギエンジニアリング)

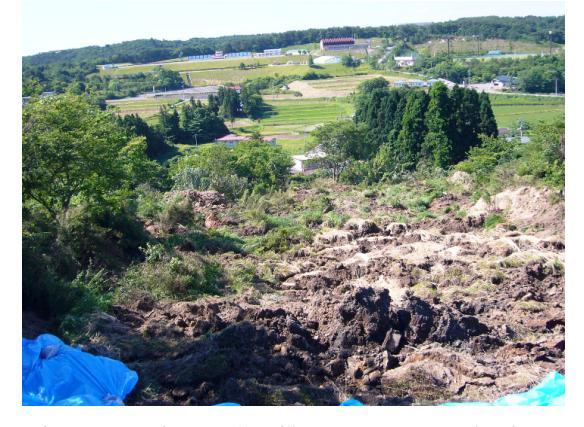
写真 - 4.3.2 地震1日後の様子(2008.06.15 海野撮影) (崩壊部分の表面は比較的乾燥している様に見える)

さらに盛土部の含水状態の違いも影響している。すなわち崩壊盛土の含水状態は,地震直後のデータがないため地 震時の正確な含水状態は不明であるが,地震発生翌日の調 査時の写真から判断すると 2003 年の崩壊と比べ含水量は 低い状態にあったと推測できる。 (5) 造成盛土の保水性と流動性の関係

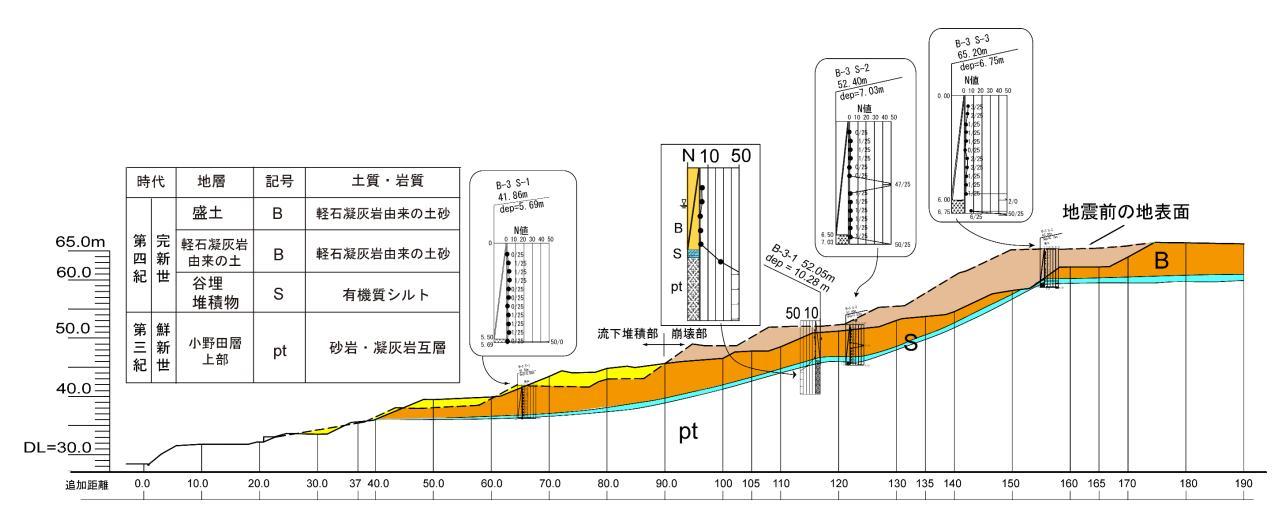
宮城県北部の地質マップによれば、一帯は80~100万年前 の大噴火「鬼首火砕流」の火山灰域に位置している。この 地区では,1970年頃丘陵地を切り崩して畑地造成が行なわ れた¹⁾。当該地点は切り取った土砂で沢部を造成した場所 である。この崩壊した沢埋め盛土斜面は,前述の通り2003 年三陸南地震の被害から同一丘陵地の周辺8箇所の盛土斜 面とともに,農林水産省所管の地すべり防止区域とされ, 地盤調査が実施されている。図 - 4.3.2 は, スウェーデン式 サウンディングとボーリングによる調査結果から作成され た斜面崩壊地点の縦断図である。崩壊した盛土の厚さは最 大で約4mであった。また,崩壊地の崖錘面より下には, 残留した盛土部と有機質シルト層(腐植土)さらにその下 に凝灰岩層がある。有機質シルト層は旧表土に相当する。 盛土部分および有機質シルト層のN値は3以下であり非常 に軟弱である。また,埋立部と地山部はサウンディングに より明瞭に区別できている。地震後の現地調査より,崩壊 土砂は,盛土土砂と一部腐敗臭を伴った有機質シルト(腐 植土)が確認できた。

図 - 4.3.2 斜面崩壊の縦断図(宮城県北部地方振興事務所栗原地域事務所の調査による)

土砂を比較すると 2 倍程度の差がある。図 - 4.3.5 に 2003 年時の崩壊の縦断図を示す。どちらの沢も盛土部の N 値は 10 以下(0~3 程度)であり,この部分が崩壊した。この図 と図 - 4.3.2 を比較すると 2003 年の崩壊前の盛土層厚が今 回の斜面よりも厚く,規模が大きかったためである。

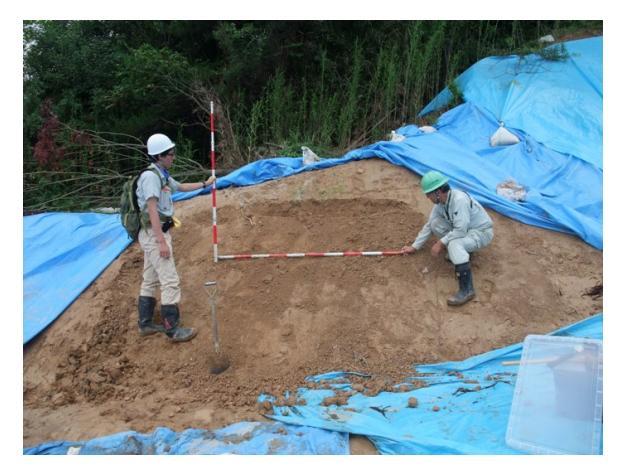
地震のおよそ1カ月半後に崩壊斜面より攪乱/不攪乱試 料を採取し,物理試験を実施した。表-4.3.1 が崩壊斜面残 留部の土砂の物理的性質である。土試料の採取は図-4.3.1 に示す斜面の2箇所(印)により採取した。写真-4.3.3 に試料の採取状況を示す。崩壊盛土残留部分の平均現場乾 燥密度 ρ_dは,1.138g/cm³と1.054g/cm³であり非常に緩い状態 である。図-4.3.4 は, 試料の粒度分布である。 礫分 12%, 砂分 55%, シルト分 20%, 粘土分 13% である。得られた 粒度分布によれば、この土は火山灰質起源の土であること を考慮し,土質分類上は「軽石混じり火山灰質シルト質砂」 である。塑性指数は 11.6 および 18.2 である。土粒子の比重 Gs は低い値を示し, 2.549 である。また, 地震直後の値で はないが,現場含水比wnは,26.5%と27.2%であり,平時

写真-4.3.3 土試料採取地点の土の様子(地震発生1月半後)

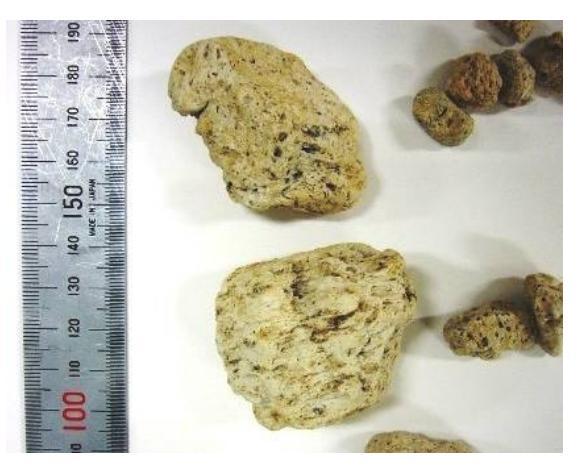
より砂質土としては高い値であった。これらの性質は,写 真 - 4.3.4 に示す軽石に代表されるように,土粒子自身が非 常に多孔質な特性を持つことに由来する。この性質はしら すに代表される火山起源の土の大きな特徴である。各図表 には,2003年三陸南地震の際に崩壊した斜面の値も示して いる。今回崩壊した斜面と2003年に崩壊した斜面を構成す る土は,現場密度も含め類似しており,起源が等しい土で ある。

写真 - 4.3.4 礫分中に含まれる軽石

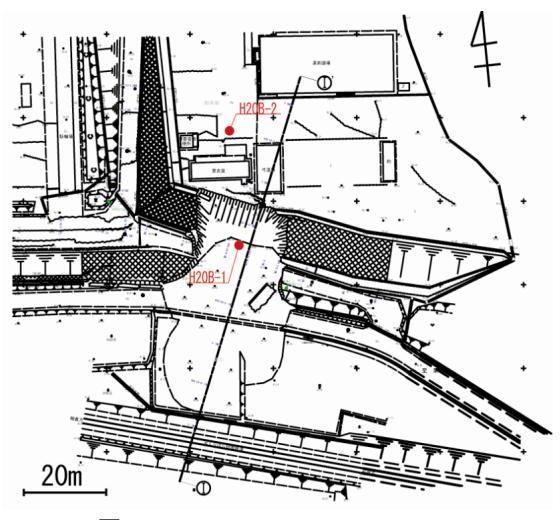
図 - 4.3.13 東部法面の平面図

敷地東部の南側に面した盛土法面が崩壊した。被災状況 の平面図を図 - 4.3.13 に,被害写真を写真 - 4.3.7 に示す。 土砂は約 30m の幅で,約 40m 流下した。また盛土の上部 には崩壊斜面肩より約 15m の範囲まで地表面に亀裂が発

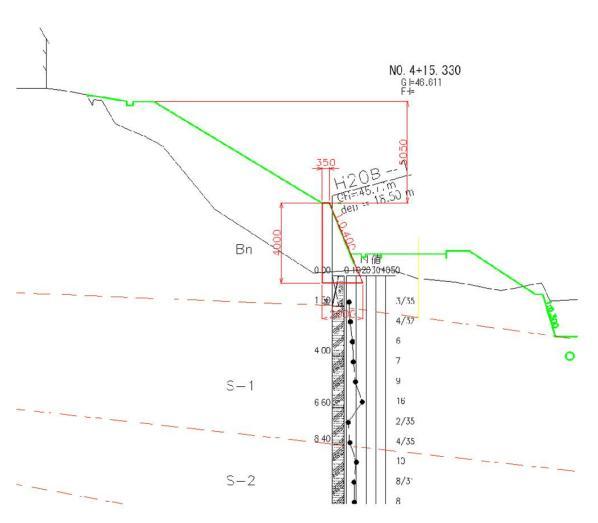
図 - 4.3.14 東部法面の断面図

被災前後の法面の断面図を図 - 4.3.14 に示す。法面は,2 段になっており小段には幅員約 4mの通学路がある。上段 は,高さ 4mの重力式擁壁とその背面に高さ 5m,勾配 1:1.5 の盛土が施工されていた。下段は高さ約 2mのプロック積 み擁壁で,その背面は高さ 2m,勾配 1:1.5の盛土が存在し

た。崩壊の形態は、上段の重力式擁壁が地震の震動により、 滑動して前方に移動したことで、背面の盛土が円弧状にす べりを起こし、擁壁もろとも下方に押し流したものと推定 される。被災後に行った地盤調査結果に基づく被災状況断 面図を図 - 4.3.15 に示す。盛土は、層厚が最大で約 10mの 礫混じり火山灰質砂で標準貫入試験の N 値も 10 以下と緩 い状態にあることがわかった。盛土より下の砂質土(As1 層)も火山灰質砂で N 値が 5 以下の箇所もあり緩いことが 特徴である。また盛土に地下水が貯留して、水圧が作用し ていたことも素因であると考えられる。これは後述する土 質試験結果から、盛土は砂質土としては比較的細粒分が多 い(23~42%)ため、透水性が小さい土であると判断され ること、土の飽和度が 100%に近かった(93~99%)ことと も対応している。

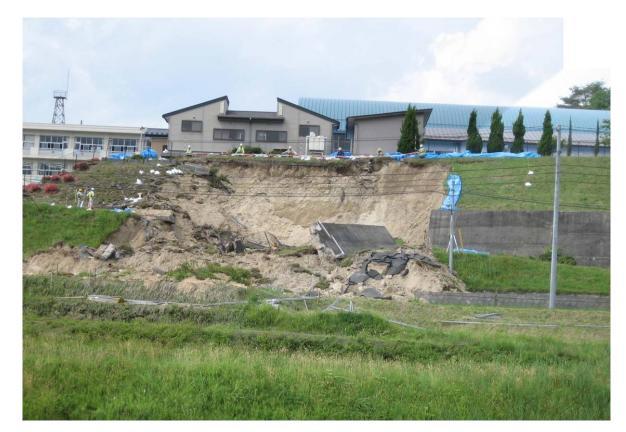
写真 - 4.3.7 東部法面の被害全景写真

達している。流下した土砂は,敷地および南側の道路を乗 り越えて,南側の水田に堆積した。このことから,流化し た土砂には流動性があり,泥流状であったことがうかがえ る。

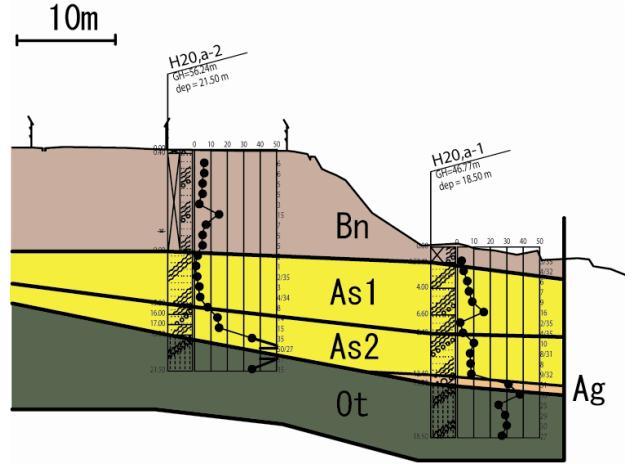
図 - 4.3.15 東部法面の地層断面

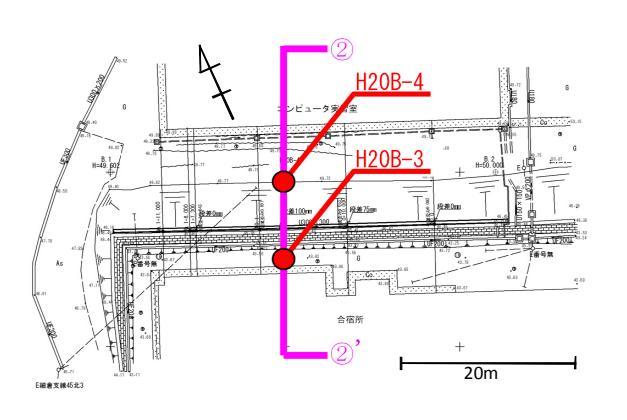
図 - 4.3.16 北部法面の平面図

当該法面は高さ約 3m のブロック積み擁壁とその背面に 高さ 3m, 勾配 1:1.5 の盛土が施工されている。法面周辺の 平面図を図 - 4.3.16 に被害状況写真を写真 - 4.3.8 示す。擁 壁が前方に約2cm移動し,盛土上部の斜面肩より10mの 範囲の地表面に亀裂が発生していた。法面の断面図を図-4.3.17に示す。背面の盛土は,層厚約4mの礫混じり火山 灰質砂でN値は5以下とかなり緩い。盛土の下には旧表土 と思われる粘性土(Ac1層)が約1m堆積している。東部 法面に比べて法面の変状が小さくなった原因は,盛土層厚 が薄かったこと,および後述する土質試験結果にあるよう に東側の盛土と比べて細粒分が少ないために,盛土内に地 下水が溜りにくかったことが原因であると推定される。 (3) 盛土材料の物理・力学特性

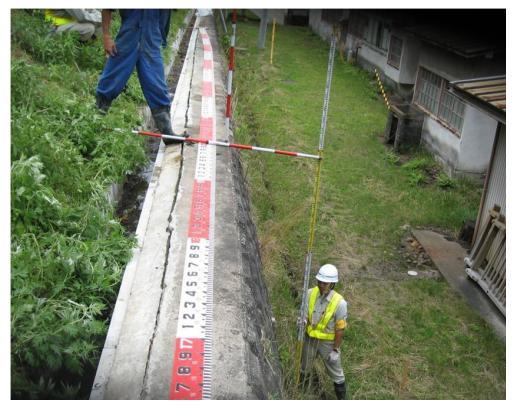
写真 - 4.3.8 北部法面の変状 表 - 4.3.3 十質試験結果

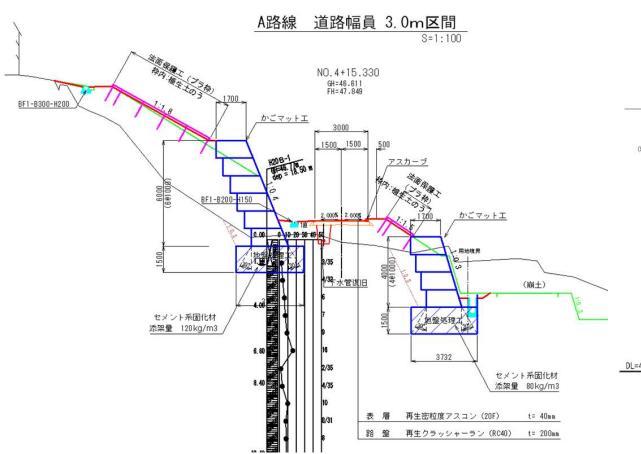
図 - 4.3.24 東部法面の代表復旧断面

東側法面は,安全性,経済性および施工性を考慮して, 図-4.3.24 に示すように上段および下段ともにふとんかご 工(鋼製組立網工)が採用され,平成20年度末に竣工にし

た。かごマットは上段では6段、下段では4段としている。 かごマット工を採用した理由は上記に加えて,崩壊した法 面の西側で,かごマットによる擁壁が既に施工されており, 今回の地震において目立った変状がなかったという実績が あったためである(写真 - 4.3.9 参照)。これは,集水地形 であることと盛土材が砂質土としては保水性が高い材料で あるため,盛土内部の地下水がかごマットによりすみやか に排水されていたことが要因であると推察される。

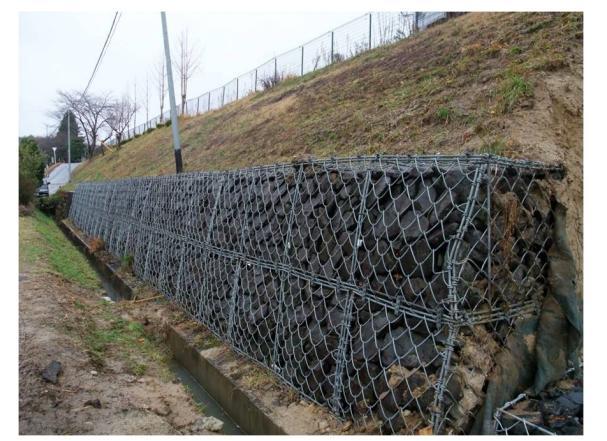
写真 - 4.3.9 既存のかごマットによる擁壁

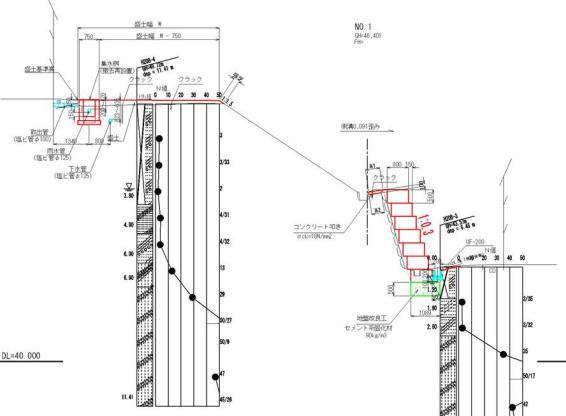
図 - 4.3.25 北部法面の代表復旧断面

北側法面の復旧は,東側法面と同様にかごマット工を用いる。ただし,図-4.3.25 に示したように変状があったブ

ロック擁壁は撤去をしないで,その前面にかごマットを設置する。これは,ブロック擁壁を撤去すると法面背後の建物に影響が及ぶと判断したためである。東部法面の復旧後の状況を写真-4.3.10 に示す。

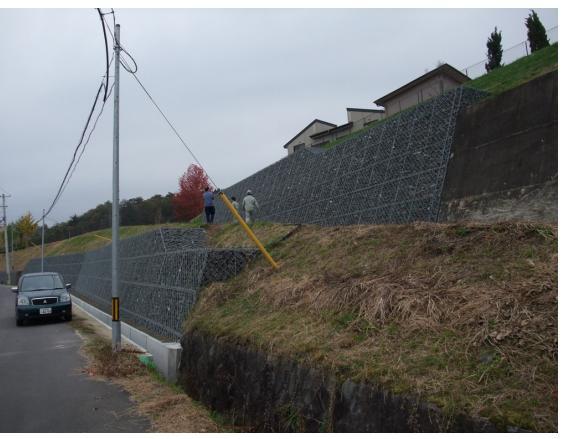
写真 - 4.3.10 かごマットによる対策工
