5. 周辺地域の被害

5.1 秋田県の被害

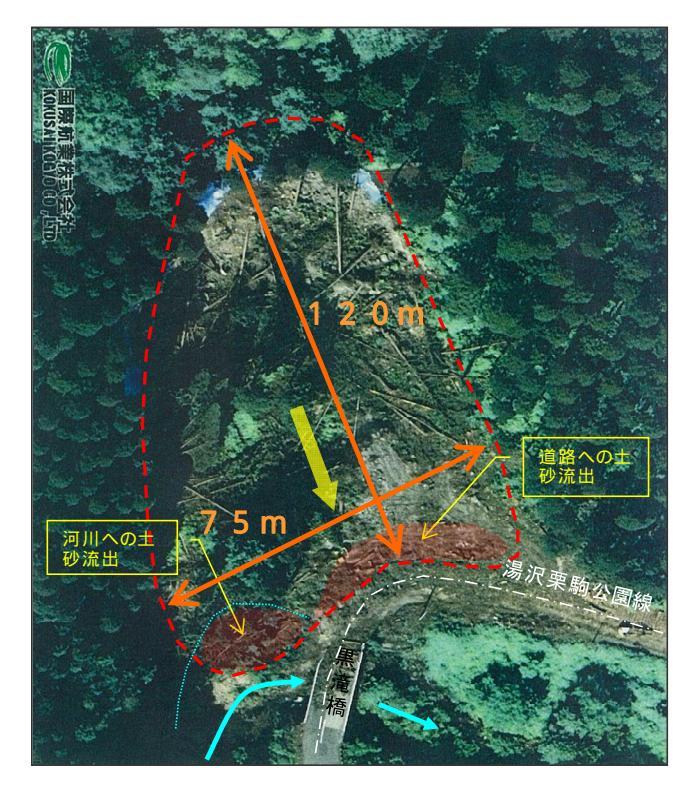
写真 - 5.1.1 黒滝橋左岸の地すべり空中写真

(主)湯沢栗駒公園線の黒滝橋左岸で発生した地すべり は,震源から西方約27kmに位置する。変動方向はN48°E で東方向,規模は幅約75m,長さ約120m,厚さ約15mで ある(写真-5.1.1)。

地すべり地の地質は,流れ盤を呈す新第三紀中新世の凝 灰質泥岩・砂岩の互層を基盤とし,崖錐層がこれを覆って いる。すべり面は,崖錐層と基盤の境界部で,すべり面傾 斜は約18°~30°である(図-5.1.5)。

地元住民の話によると,滑落崖付近に位置する山道が以前から僅かであるものの谷側へ変動していたとのことである。したがって,当箇所は旧地すべり地が地震の影響により大規模に変動したものと推察される(図-5.1.8)。

復旧工法は,当地すべり後背地に旧地すべりの移動土塊 が存在することから,整形程度の切土工とグランドアンカ ー工が採用された。滑落崖処理として現場吹付法枠工を実施した(図-5.1.6,図-5.1.7,写真-5.1.7)。

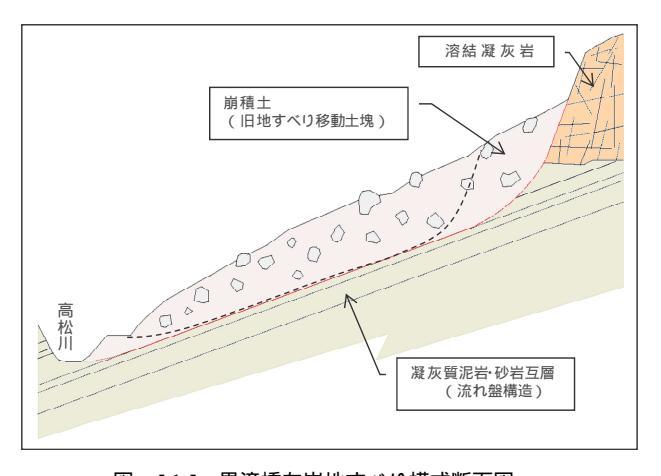
図 - 5.1.5 黒滝橋左岸地すべり模式断面図 黒い破線が今回発生したすべり面、赤い破線が旧すべり面

調査結果より,滑落崖上部に旧地すべりの移動土塊の存 在が確認され,対策工計画の留意点として上げられる(図 - 5.1.5)。

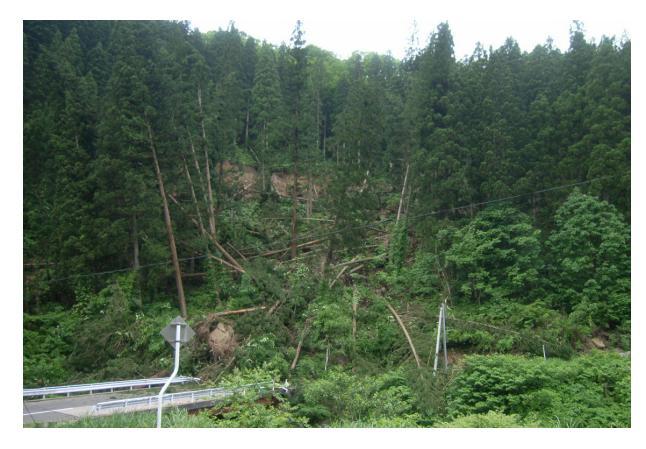
写真 - 5.1.2 発生直後の状況

当地すべりにより,(主)湯沢栗駒公園線の山側落石防護 柵・擁壁の倒壊および埋塞,一級河川高松川の一部が埋塞 し,(主)湯沢栗駒公園線は地震発生後約3ヶ月間全面通行 止めとなった(写真 - 5.1.2~写真 - 5.1.5)。

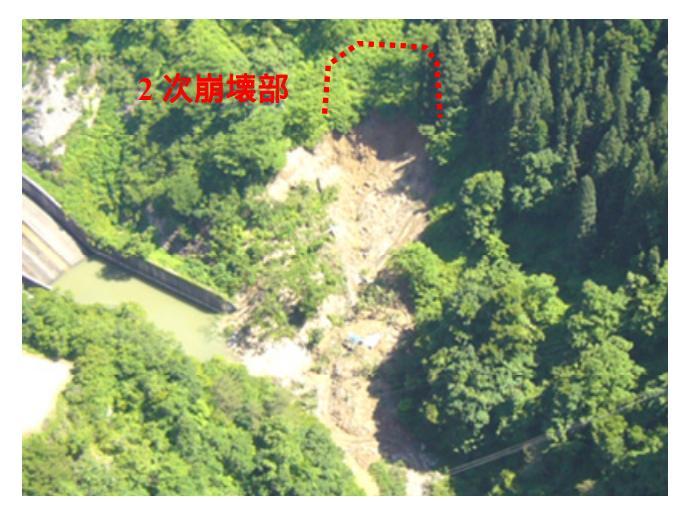
写真 - 5.1.8 地震直後の空中写真

皆瀬ダム下流左岸で発生した崩壊は,幅約60m,長さ約90m,厚さ約20mの規模である(写真 - 5.1.8)。

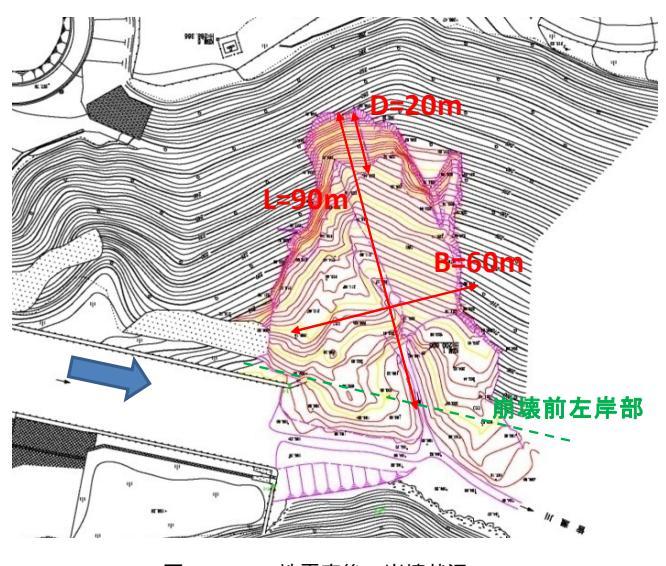
図 - 5.1.11 地震直後の崩壊状況

この崩壊により,重力式擁壁タイプの護岸が倒壊し,ダ ム下流の河川が堰き止められ,排水トンネルが埋塞された (図 - 5.1.11)。

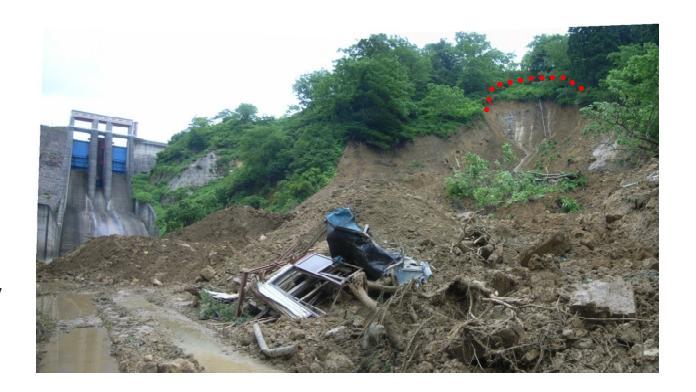
写真 - 5.1.9 は,1 次崩壊後の末端部からの全景である。

当箇所では,地震から 11 日経過した平成 20 年 6 月 25 日に滑落崖部で2次崩壊が発生している。なお,この時撮影された動画(約2分30秒)を前兆現象も含めて付録に収録している。

写真 - 5.1.9 皆瀬ダム左岸 1 次崩壊後の状況 11 日後に滑落崖部である赤の破線部が再度崩壊している

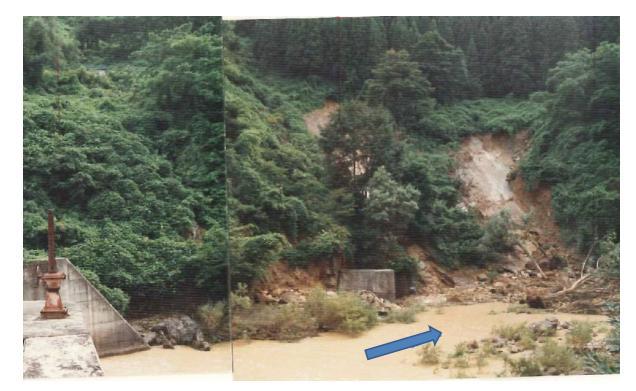
写真 - 5.1.10 昭和 62 年度の被災状況

当箇所は 昭和 62 年の豪雨時に渓岸の浸食により崩壊し, 復旧工法として重力式擁壁による護岸兼用の土留めが構築 された経緯がある(写真 - 5.1.10)。

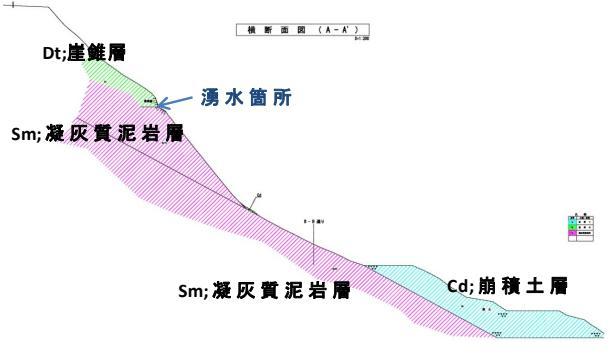
図 - 5.1.12 2 次崩壊後の地質想定断面図

地質は,流れ盤を成す新第三紀中新世の凝灰質泥岩・砂 岩の互層を基盤とし,崖錐層がこれを覆っている。

崩壊は, 崖錐層と基盤の境界部で発生し, 基盤岩の傾斜 は約30°である(図 - 5.1.12)。

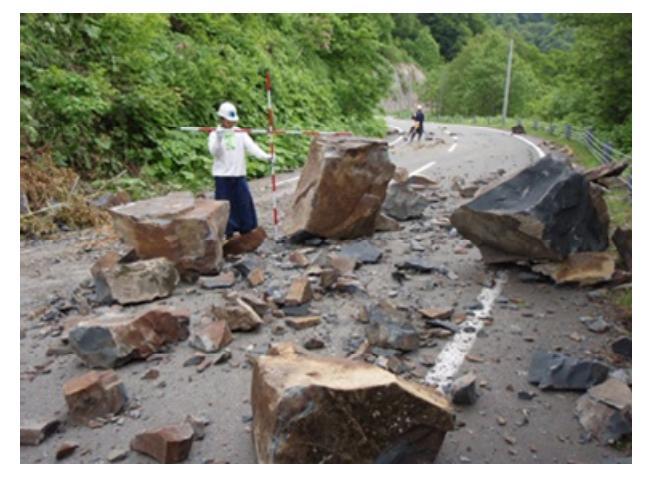
写真 - 5.1.12 国道 342 号の落石状況

落石による被災状況を以下に示す。 写真 - 5.1.12 は,国道 342 号の落石状況である。

路上の落石は取り除き,斜面部は現地踏査により不安定 な転石の判定を行い,不安定と判定された転石の除去を実 施した。

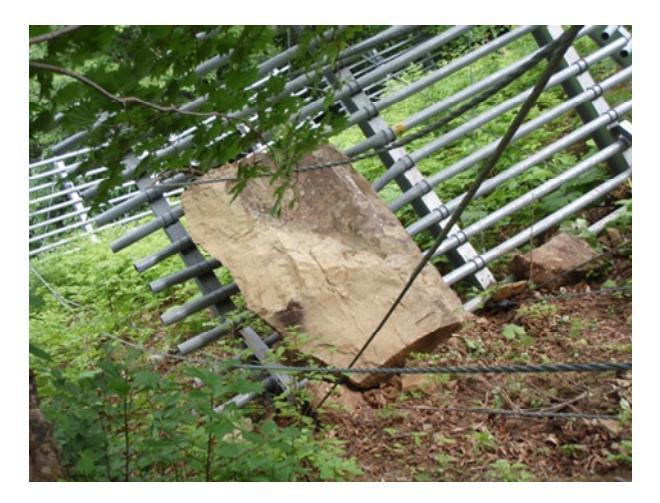
写真 - 5.1.13 は,雪崩防止の吊柵に捕獲された落石,写 真 - 5.1.14 は,雪崩防止の吊柵上部斜面に確認される転石 である。

写真 - 5.1.13 雪崩防止の吊柵に捕獲された落石

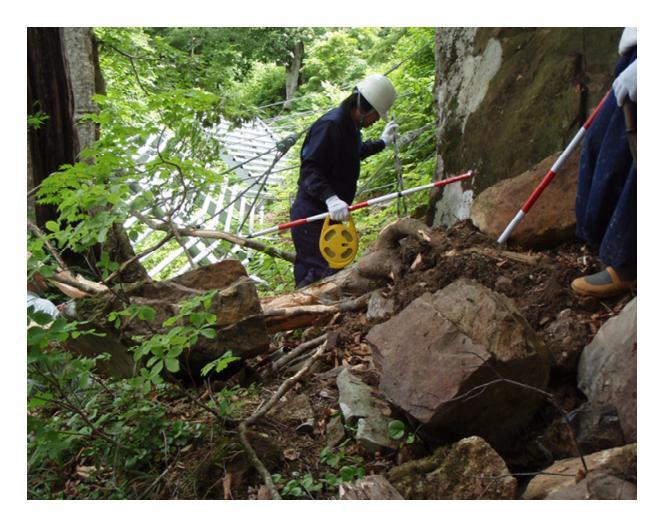
写真 - 5.1.14 雪崩防止の吊柵上部に確認される転石

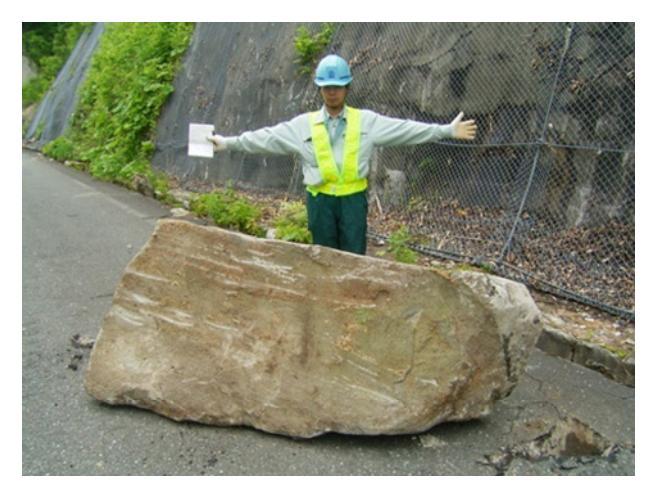
写真 - 5.1.15 は、県道仁郷大湯線の落石で直径最大 2m にもおよんでいる。

写真 - 5.1.15 県道仁郷大湯線の落石 直径 2m 程度

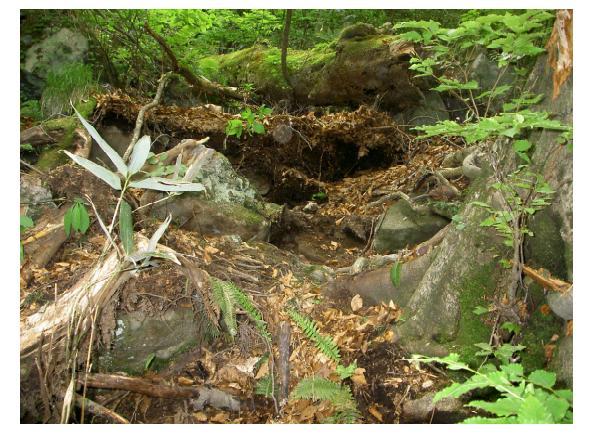
写真 - 5.1.16 は,県道仁郷大湯線の落石発生源の転石が 抜け落ちた状況である。

写真 - 5.1.16 落石発生箇所の転石の抜け落ち状況

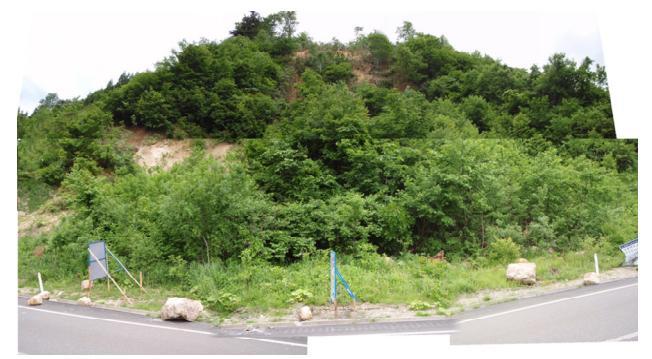
写真 - 5.1.17 は,県道仁郷大湯線の道路敷地からの落石 発生状況である。

写真 - 5.1.17 道路敷地内からの落石発生状況

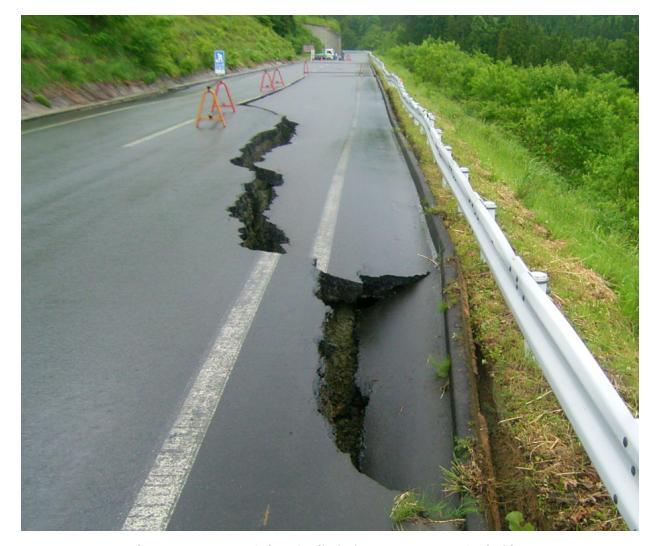
きれつ,段差の発生状況を写真 - 5.1.18~写真 - 5.1.20, 図 - 5.1.15~図 - 5.1.16 に示す。きれつ,段差は片切片盛部 で道路縦断方向の切盛境界,沢埋め盛土部で馬蹄形の旧沢 地形,盛土部で道路横断方向に確認される。

写真 - 5.1.18 片切片盛土部のきれつ発生状況 道路縦断方向の切土、盛土境にきれつが発生している

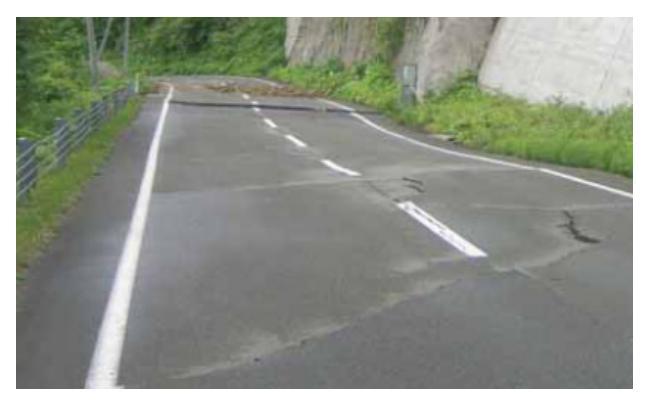
写真 - 5.1.19 沢埋め盛土部のきれつ発生状況 旧沢地形に沿った馬蹄形にきれつが発生している

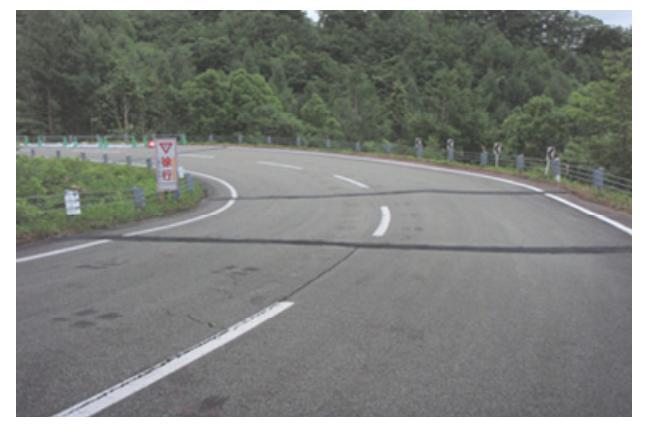
写真 - 5.1.20 県道盛土部のきれつ発生状況 道路横断方向にきれつが発生している

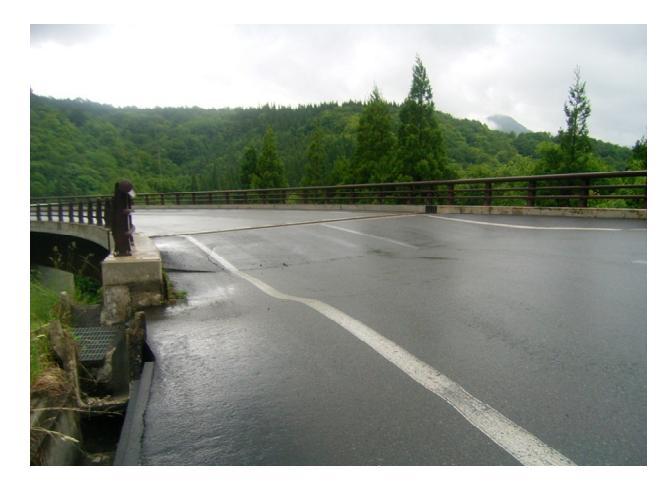
写真 - 5.1.21,図 - 5.1.23 は,国道 342 号白樺橋() A2 山側橋台背面の変状状況である。白樺橋では,標高の高い A2 橋台背面でのみきれつ,陥没、段差が確認された。 変状が認められる A2 橋脚の基礎形式は,深礎である。

写真 - 5.1.21 白樺橋 ()山側橋台背面の陥没状況

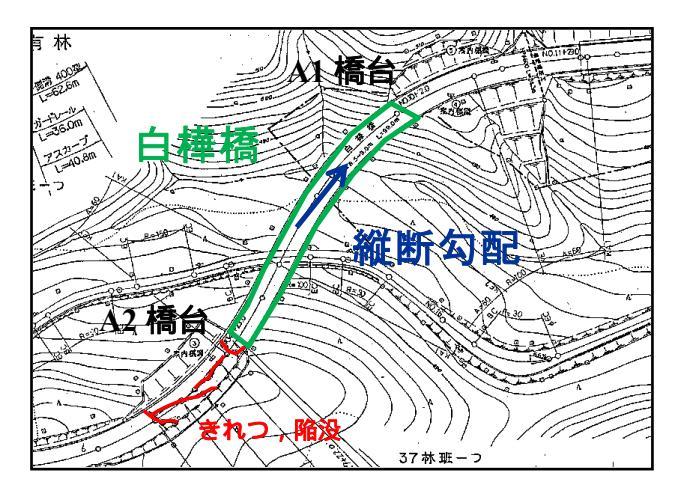
図 - 5.1.23 白樺橋())山側橋台背面の変状状況 きれつ赤い波線がきれつ,陥没を表している 写真 - 5.1.22,図 - 5.1.24 は,縦断勾配の小さい国道 342 号仁郷橋())橋台背面の変状状況である。当箇所では, 両橋台背面できれつ,陥没,段差が確認された。 両橋台共に基礎形式は、直接基礎である。

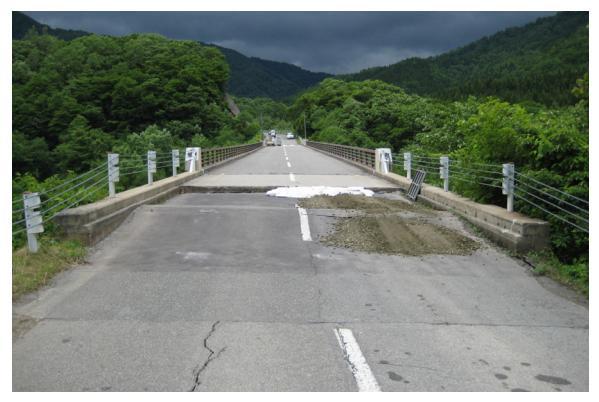
写真 - 5.1.22 仁郷橋背面の陥没状況

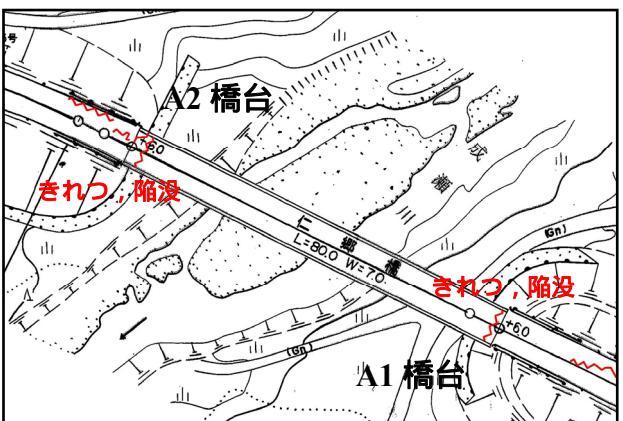
図 - 5.1.24 仁郷橋() 橋台背面の変状状況 赤い波線がきれつ,陥没を表している
