地盤工学会ジャワ島中部地震災害調査団現地被災調査結果詳細(暫定版)

平成 18 年 8 月 10 日

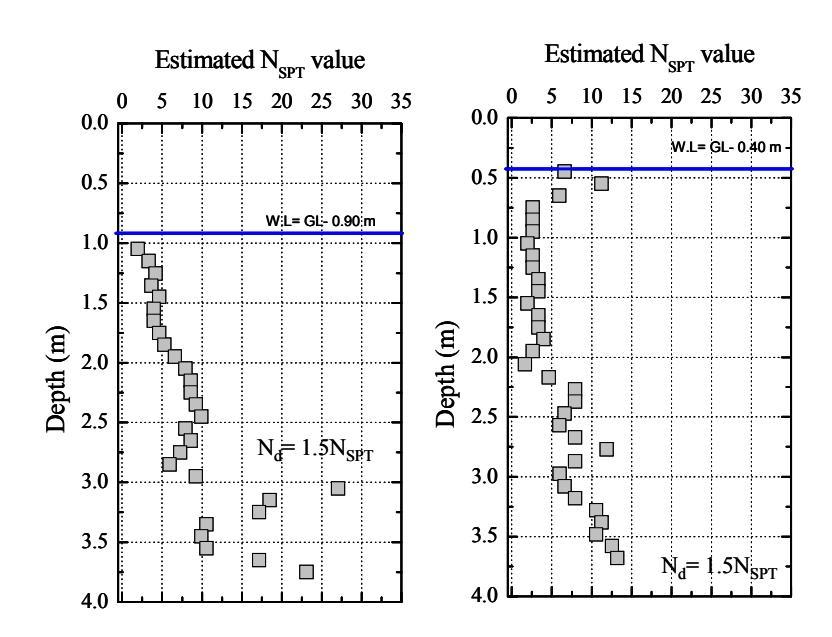
図 B2-3 Bantul 県 Patalan (左:写真 B2-1,右:写真 B2-2 の位置) での簡易動的コーン貫 入試験結果

家屋被害の大きかった Bantul 県では、Opak 川と Progo 川にはさまれた地域に低地が広がっている。地質図(図 B2-1 および B2-2)によれば 1 次および 2 次堆積と考えられる火山灰 土が卓越する地盤条件となっていたが、現地でヒアリングした結果、川沿いには軟弱な沖 積地盤も存在するとのことであった。実際に、Bantule 県 Patalan 地区(後述する写真 B2-1 および B2-3 に示す位置)で実施した簡易動的コーン貫入試験結果を図 B2-3 に示すが、地 下水位は地表から 1m 以浅にあり、その下 2~3m 程度は図中に示す式^{B2)}に基づいて換算し た N 値が 10 以下となる軟弱地盤であった。

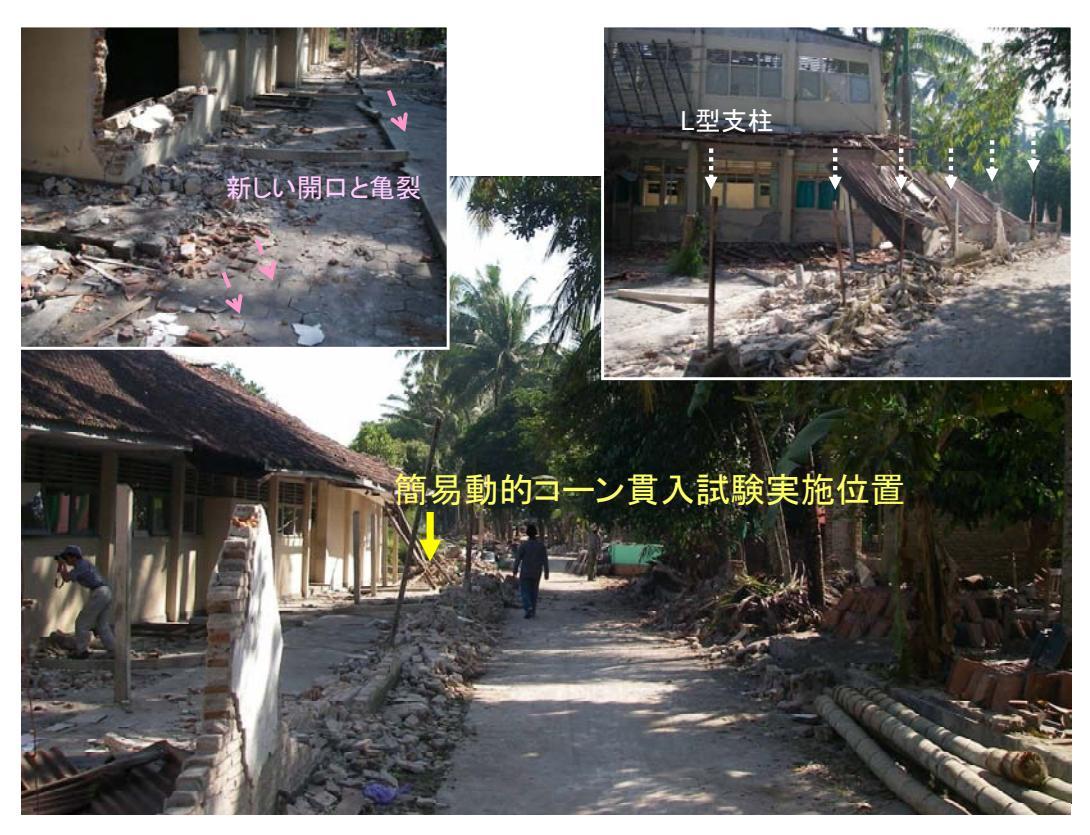
写真 B2-1 Bantul 県 Patalan における小学校の被害 (S7 deg 55.555 min, E110 deg 21.077 min)

写真 B2-1 に示す建物は、周辺住民によれば地震前から沈下していたとのことであった。 一方で、地震による沈下はないとのことでもあったが、周辺のインターロッキングとコン クリート床上には新しい開口と亀裂もあったので、ある程度沈下が生じたものと推測され る。周囲のレンガ塀は約 3m 間隔で配置されていた L 型支柱を残して倒壊した。

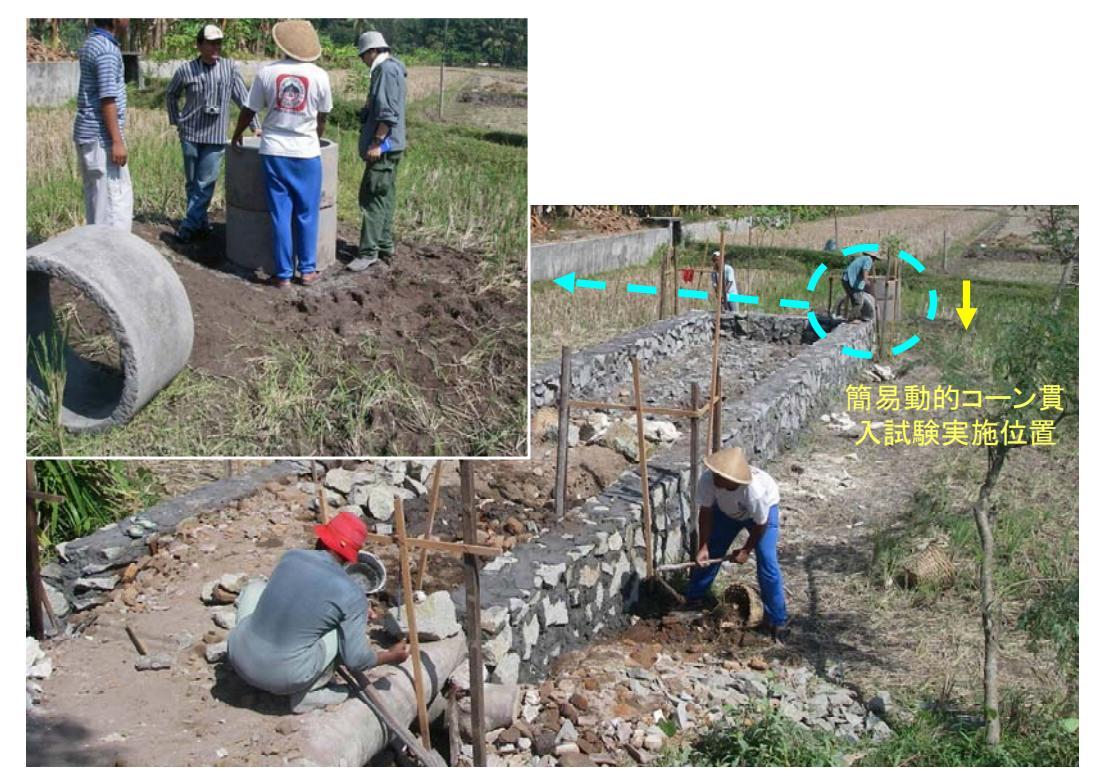
写真 B2-2 Bantul 県 Patalan における道路沿いの水田における宅地造成状況(S7 deg 55.193 min, E110 deg 21.055 min)

写真 B2-2 に示す宅地造成地でヒアリングした結果、造成にあたっては表土をはぎとり、 さらに 40cm 掘削して基礎(この例では練り石積み)を構築し、掘削した土(この例ではガ レキを使用)を内部に盛土するのが一般的とのことであった。左上の写真では、深度 2.7m 付近まで掘削した際の土(有機物混じりの粘性土?)が井戸の周囲に残っている。さらに 深度 8m 付近まで掘削すると滞水砂層が現れるとのことであった。 Klaten 県の西南部には Sleman 県東南部およびジョグジャカルタ市にかけて低地が広がっており、Bantul 県と同様に甚大な家屋被害を被り(図 B3-1)、液状化に起因する被害も生じていた(図 B3-2)。

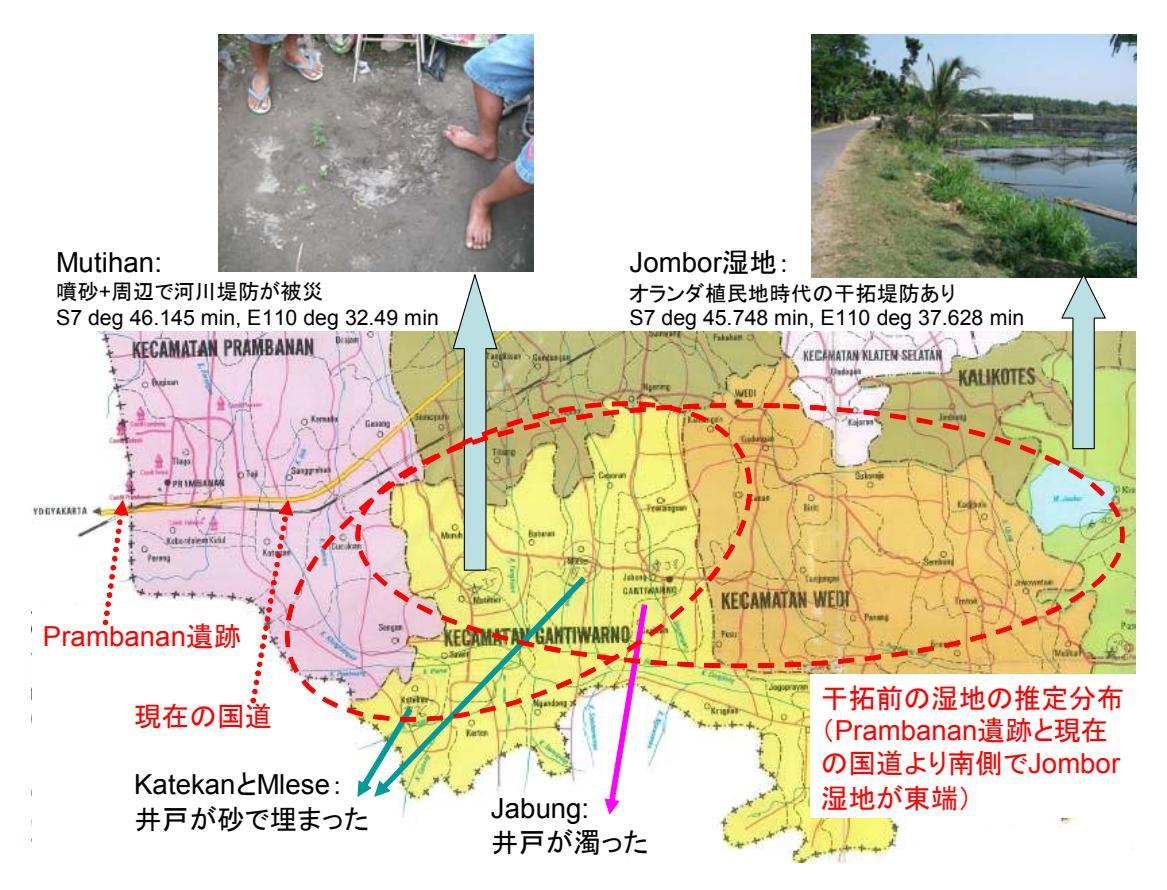
図 B3-2 Klaten 県西南部における湿地の推定位置と液状化に起因した被害の発生状況

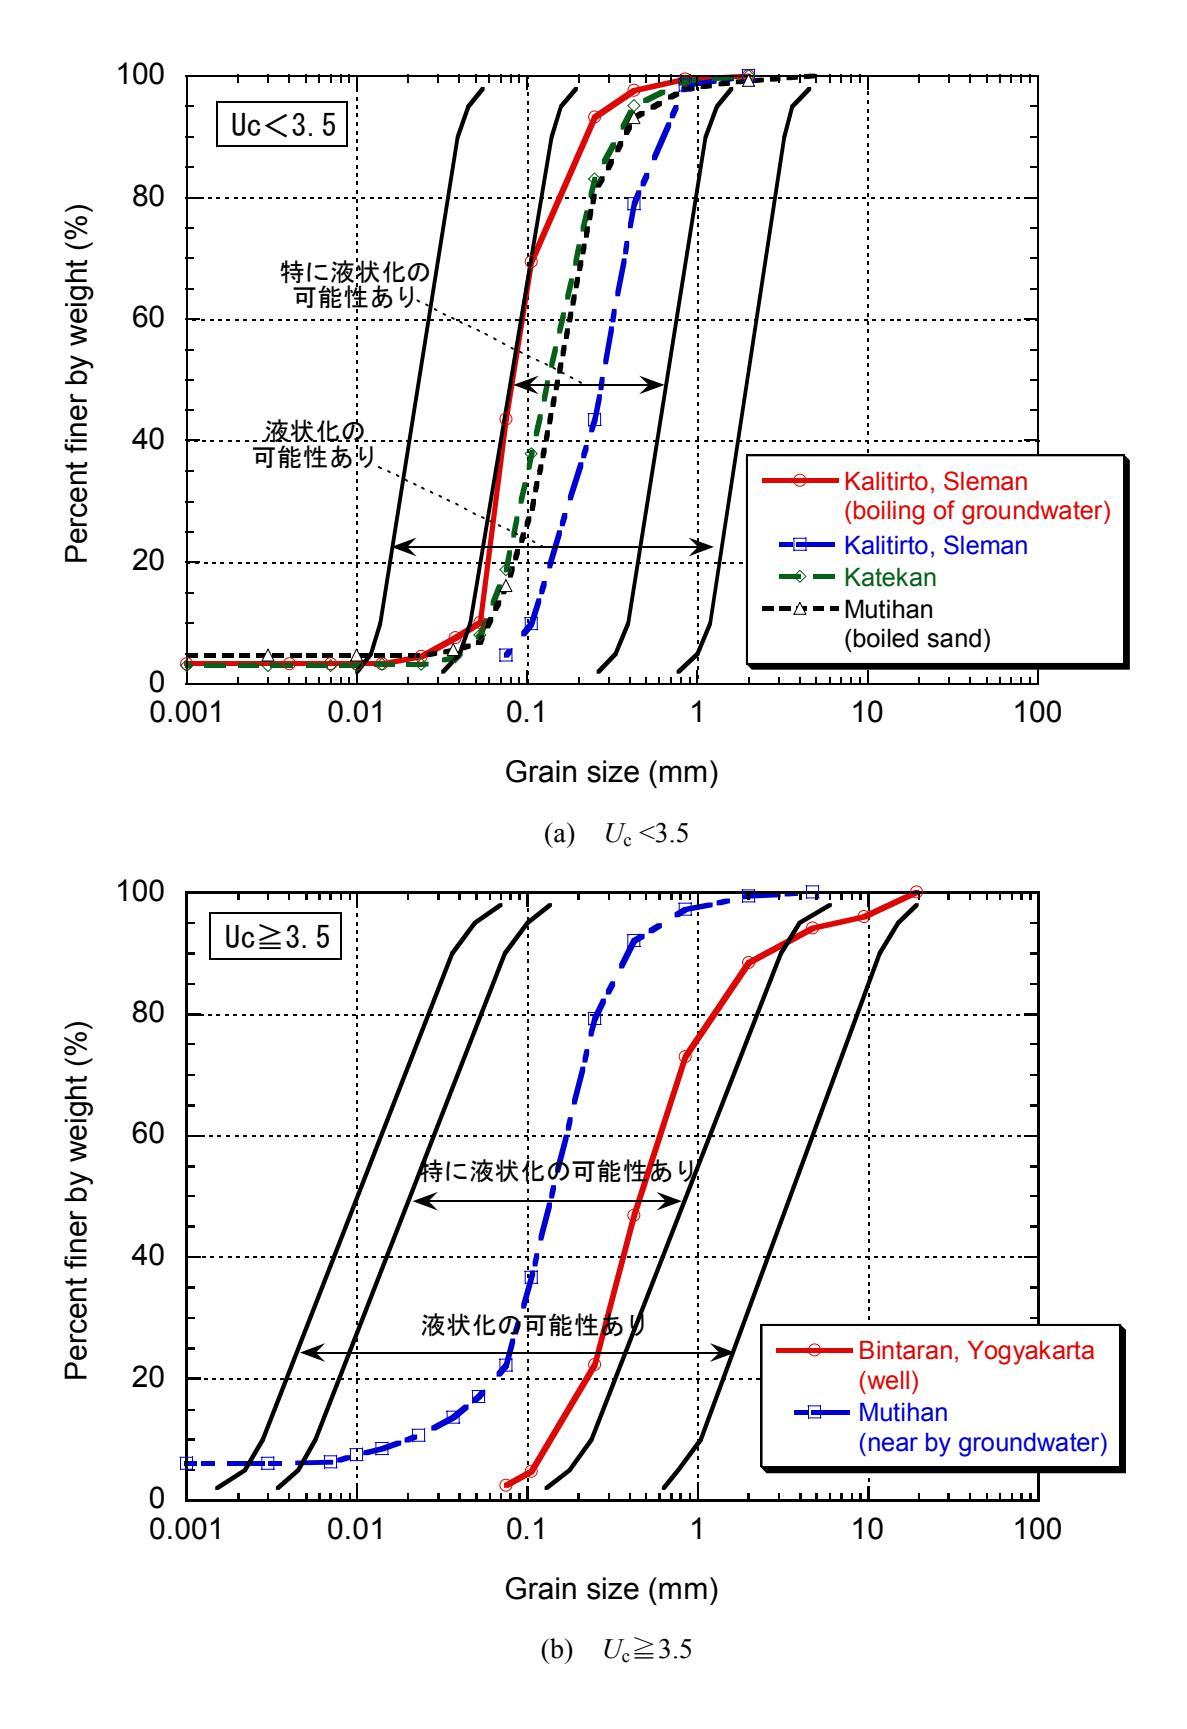
図 B3-3 採取試料の粒径加積曲線

図 B3-3 に複数箇所の液状化発生地点より採取した試料の粒径加積曲線を、表 B3-1 にそ れらの物理特性をそれぞれ示す。採取試料はいずれも均等係数が 5 以下の細砂であり、全 体的に非塑性な細粒分を比較的多く含む。図中には港湾基準に示された液状化しやすい砂 の粒度組成を併せて示すが、採取試料はいずれも特に液状化の可能性のある粒度分布の範 囲内にほぼ収まるので、きわめて液状化しやすい地盤材料であることが推察される。

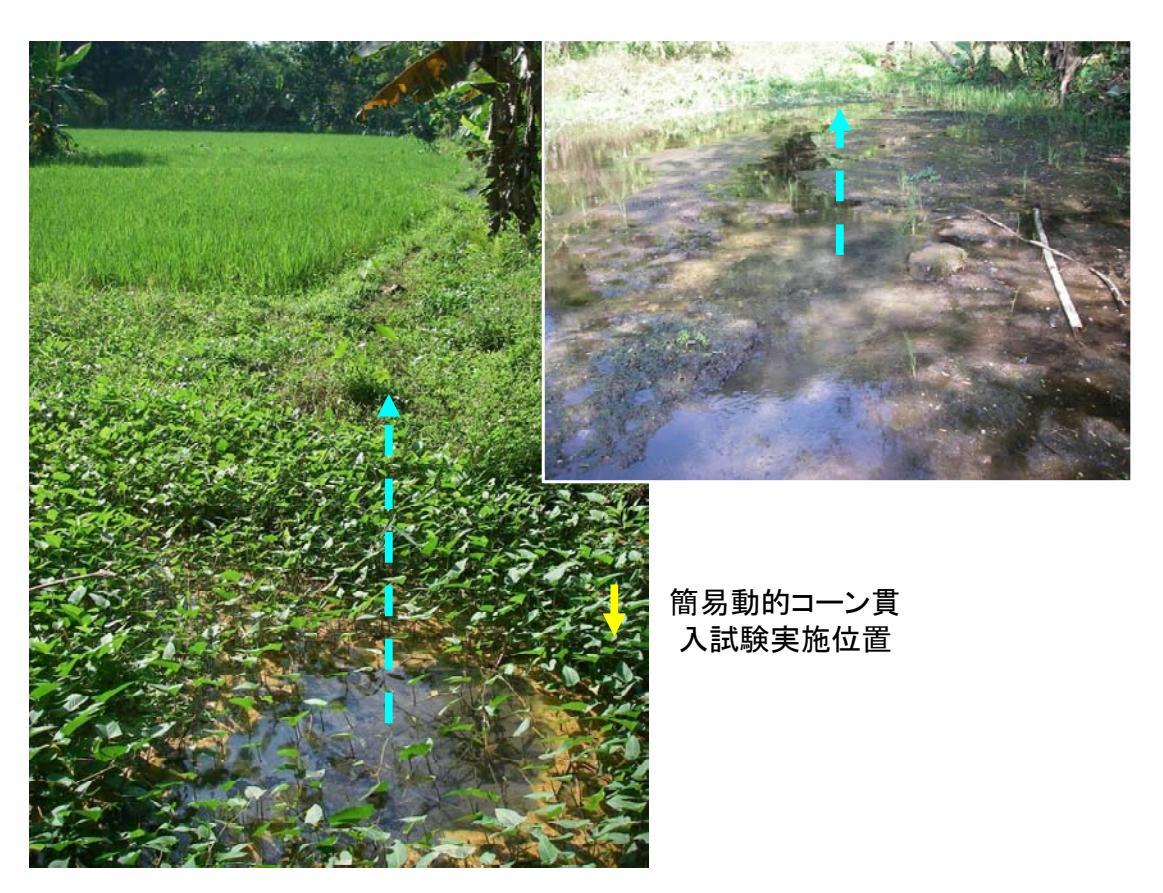
写真 B3-1 は、Sleman 県 Kalitirto の沼地において最大高さ 1m 程度の噴水が生じた箇所で ある。噴水は 2 箇所で生じ、24 時間程度継続したとのことであった。また、図 B3-4 に示す ように隣接した集落の地表面は 5m 程度高い位置にあったが、井戸の水位が地震で一旦 2m 程度増加して砂混じりとなり、その後 48 時間程度で元に戻ったとのことであった。周辺の 井戸が閉塞していないことから、液状化というよりは、何らかの理由により地下水の被圧 状態が高まったことが推測される。

写真 B3-1 Sleman 県 Kalitirto における噴水発生箇所(S7 deg 48.727 min, E110 deg 27.54 min)

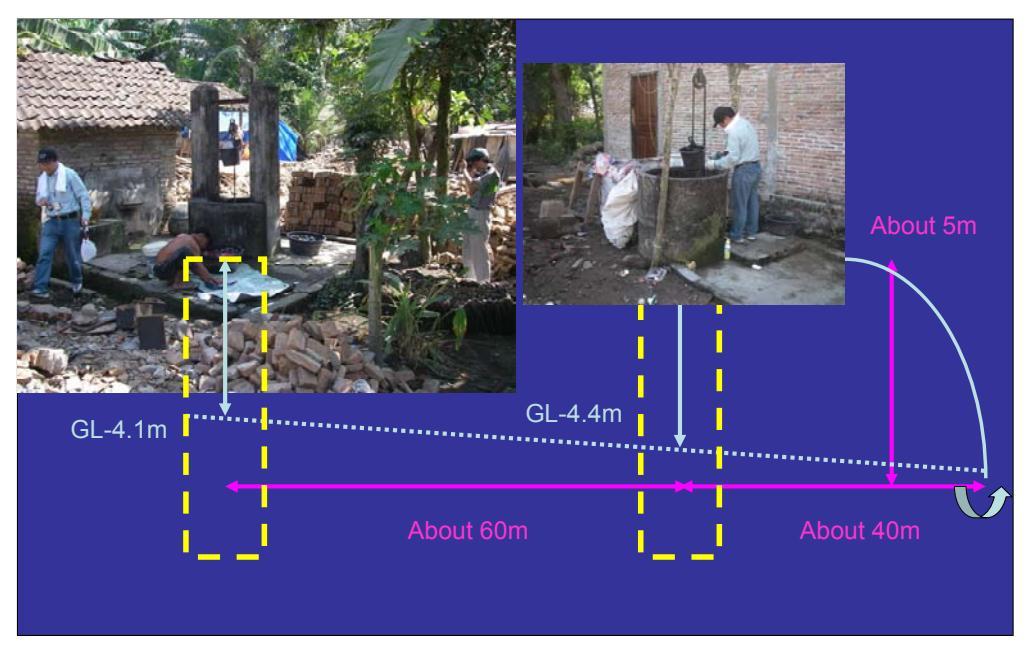
図 B3-4 Sleman 県 Kalitirto における噴水発生箇所周辺の井戸の水位

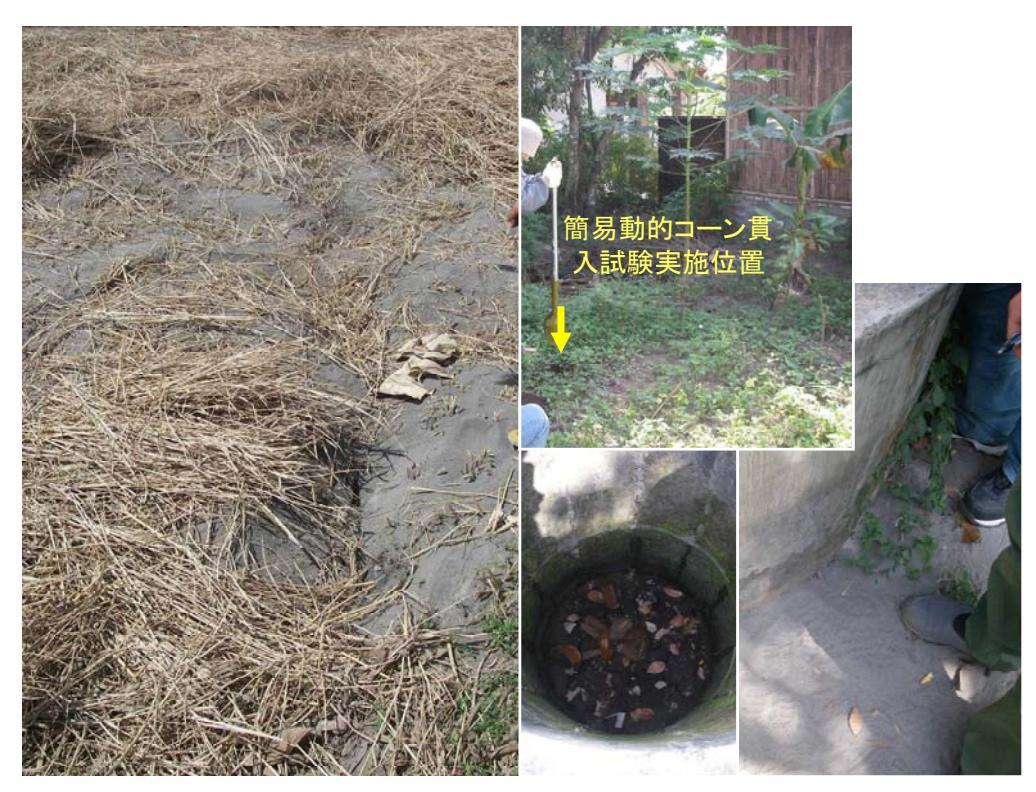
写真 B3-2 は、同じく Sleman 県 Kalitirto において噴砂と井戸の閉塞が生じた箇所である。 稲作地とバナナ畑で噴砂が発生し、後者の一部では地震中に高さ 50cm まで水が吹き上がる 状況が目撃された。また、隣接する井戸内に土砂が噴出して深さ約 3m にわたり閉塞した。 分級して沈降したために閉塞部の表層は細粒土であったが、地震時には砂質土が井戸内の

地表面付近にある排水口から流れ出たとのことであった。この例では明らかに液状化が 生じており、図 B3-3 に粒度を示すように噴砂は細粒分の少ない細砂であった。この箇所に 比較的近いジョグジャカルタ空港でも噴砂が発生して滑走路に亀裂が生じたことが報告さ れている(写真 B3-3)。

写真 B3-2 Sleman 県 Kalitirto における噴砂と井戸の閉塞発生箇所(S7 deg 47.163 min, E110 deg 26.823 min)

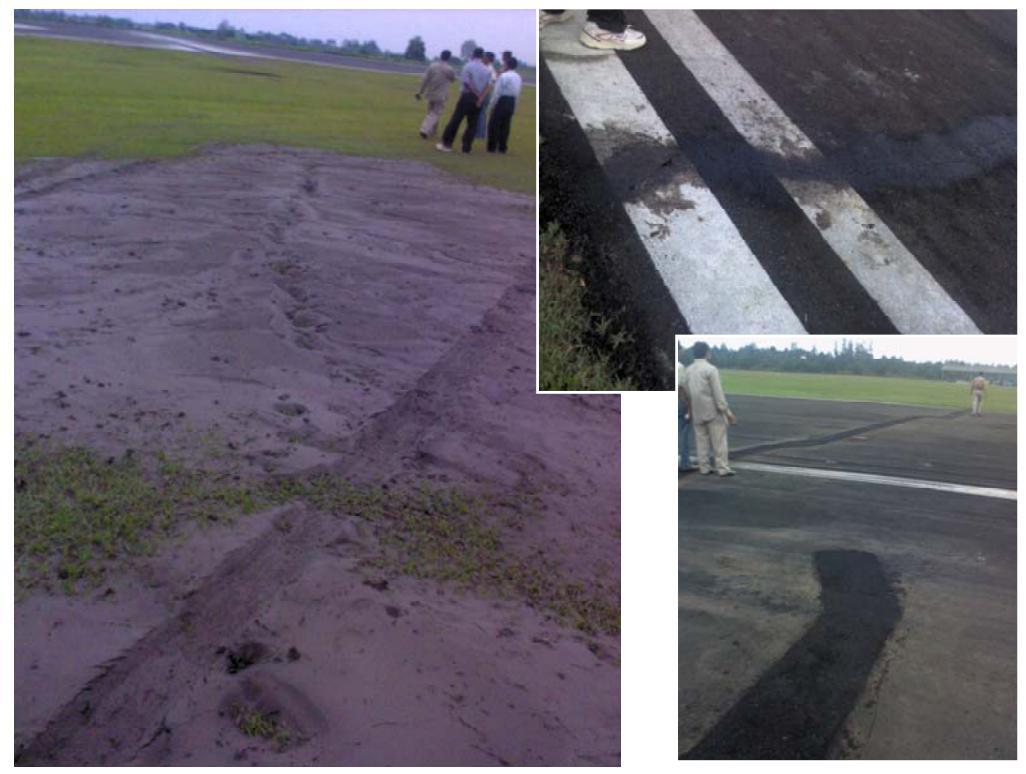
写真 B3-3 ジョグジャカルタ空港で発生した噴砂と滑走路の亀裂および補修状況 (ガジャマダ大学 Wartono 博士提供)

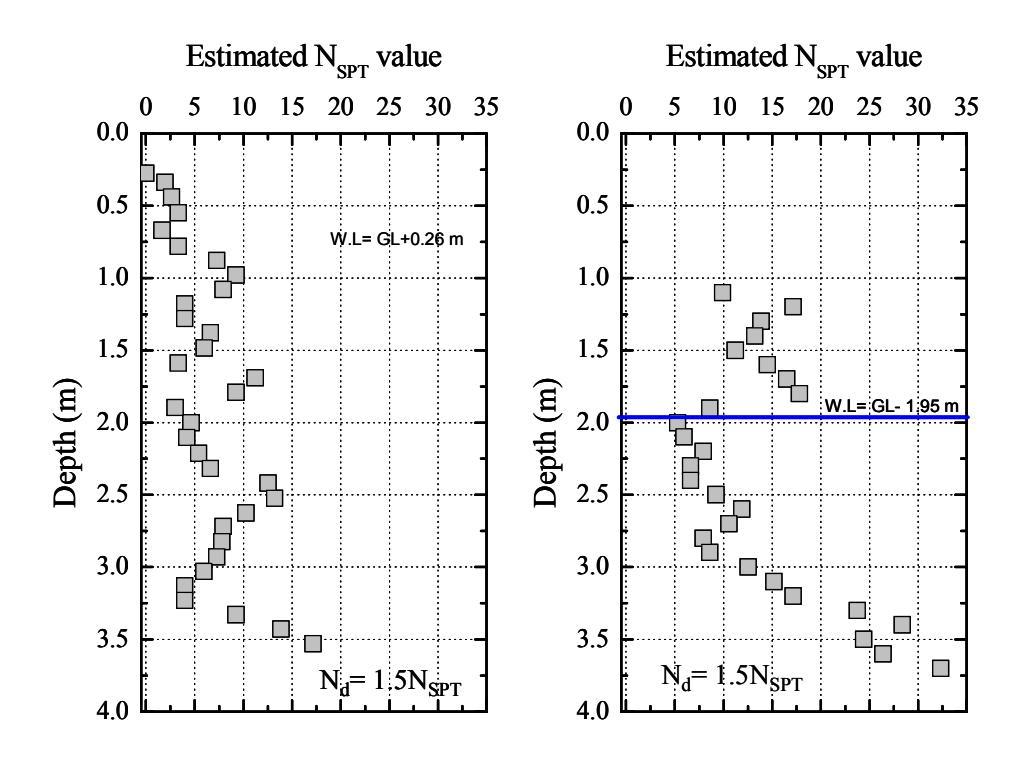
図 B3-5 Sleman 県 Kalitirto (左:写真 B3-1,右:写真 B3-2 の位置) での簡易動的コーン 貫入試験結果

写真 B3-1 および B3-2 に示す位置で実施した簡易動的コーン貫入試験結果を図 B3-5 に示 す。写真 B3-1 の箇所では地表面から深度 3m 付近まで連続的に軟弱地盤が存在していた。 写真 B3-2 の箇所では地下水位が地表から 2m 付近にあり、その下 1m 程度は換算 N 値が 5 ~10 程度と比較的低かった。液状化は必ずしも井戸の底部に相当する深度(地表面から 4 ~5m) だけで生じたわけではなく、それよりも浅い深度でも生じた可能性が考えられる。

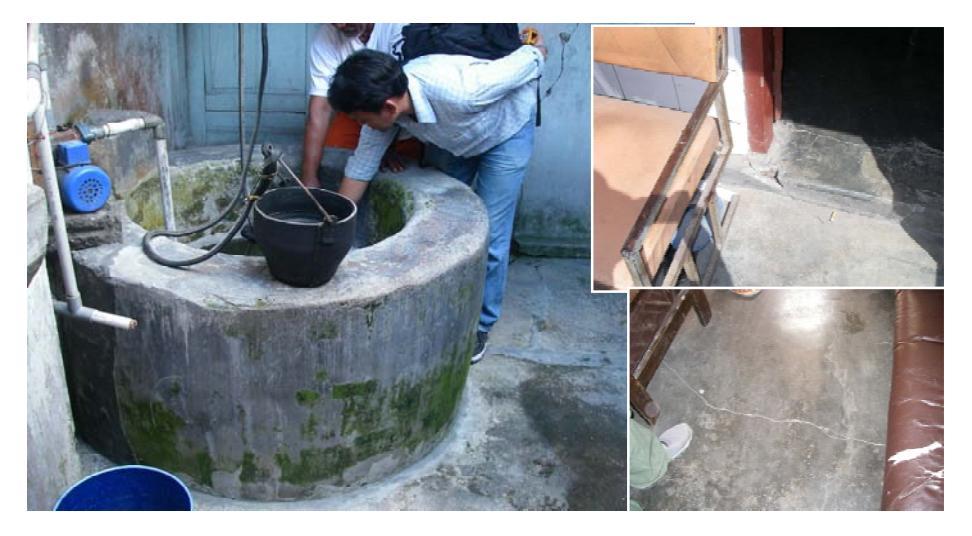
・ある井戸では、地震を感じる直前に水が濁りだして水位が上がり、地震と同時に通常水 位より 2.5m の高さまで噴水したことが目撃された。その後、井戸の底に砂が厚さ 3m 程度 堆積し、井戸の周辺全体が相対的に 5cm 程度沈下して、床タイルや土間にも亀裂が発生し た。水がきれいになるまでに約1週間を要した。

上記で掘り出した砂も、図 B3-3 に示すように細粒分含有率は約 5%と少なかった。この 地区では少なくとも井戸の底部に相当する深度(地表面から 3m 程度)付近で液状化が発生 し、井戸を閉塞する被害を引き起こしたことが推測される。

写真 B3-4 ジョグジャカルタ市内 Bintaran で地震により閉塞した井戸(復旧済み)(S7 deg 48.195 min, E110 deg 22.352 min)

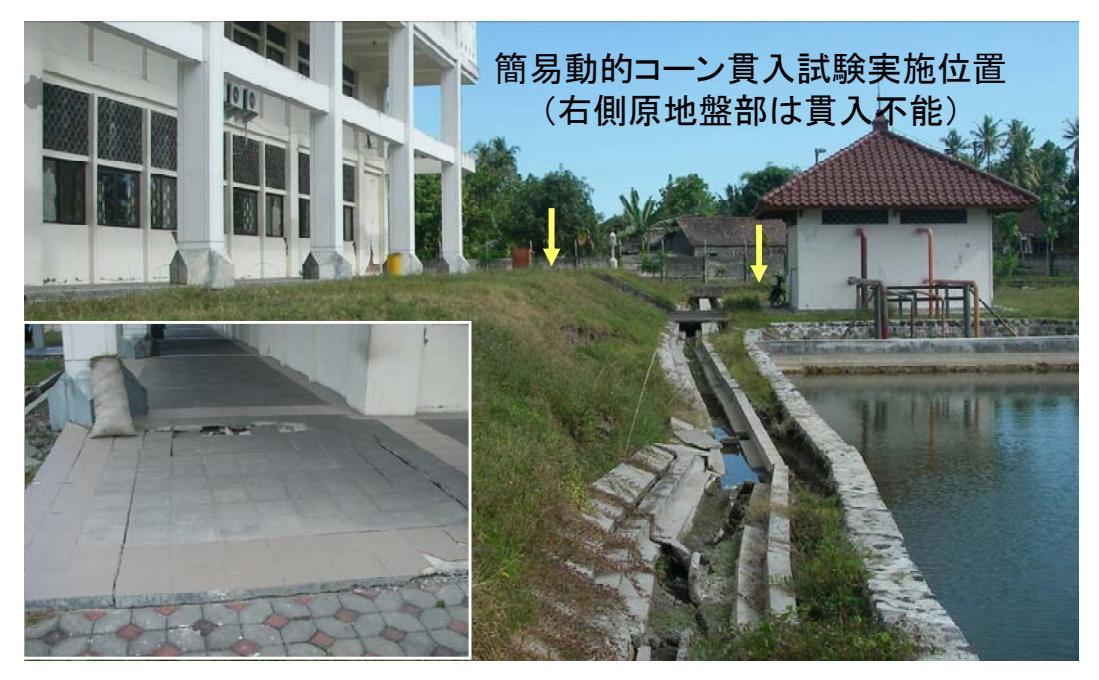
写真 B3-5 に示した建物は図書館棟で、長さ 9~30m の杭基礎で支持されていた。周辺の 盛土が 5cm 程度沈下し、池に向かってはらみ出した。

写真 B3-5 ジョグジャカルタ郊外モハマディア大学での造成盛土の沈下とはらみ出し (S7 deg 48.668 min, E110 deg 19.248 min)

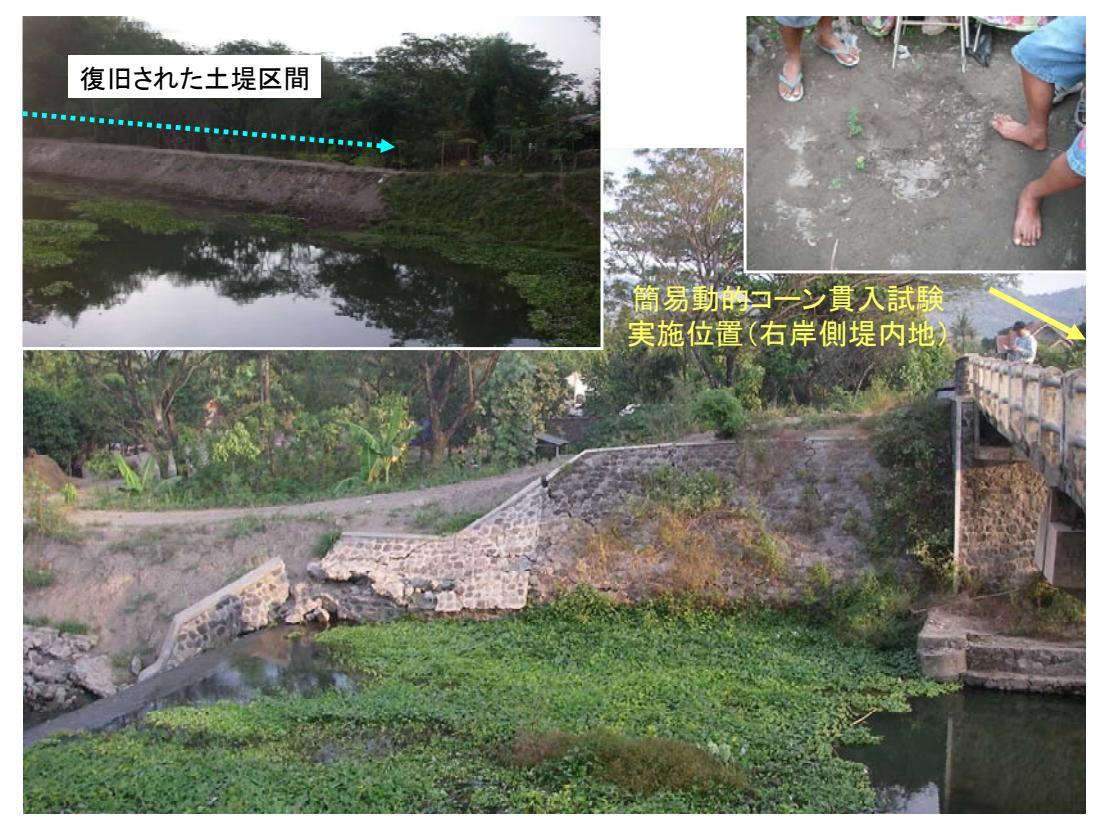
写真 B3-6で練積みの護岸が崩壊した部分は過去の洪水でも被災して復旧した箇所とのこ とであった。また、隣接した箇所では両岸の土堤も被災し、亀裂と沈下が発生したとのこ とであったが調査時点では既に復旧されていた。周辺の地盤では、2箇所で噴砂が発生した。 そのうち1箇では高さ約1mまで約10分間にわたり水が吹き上がる状況が目撃された。そ の周辺では写真 B3-7に示すように家屋の倒壊率が極めて高かった。

写真 B3-6 Klaten 県 Mutihan における河川堤防・護岸の被害と周辺地盤での噴砂(S7 deg 46.145 min, E110 deg 32.49 min)

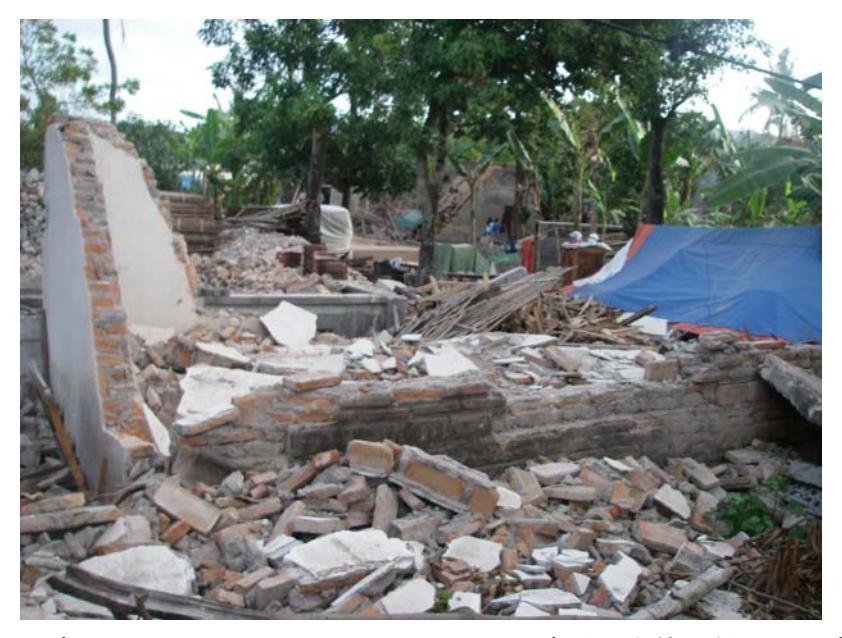
写真 B3-7 Klaten 県 Mutihan における噴砂発生箇所付近での家屋の被災状況(S7 deg 46.145 min, E110 deg 32.49 min)

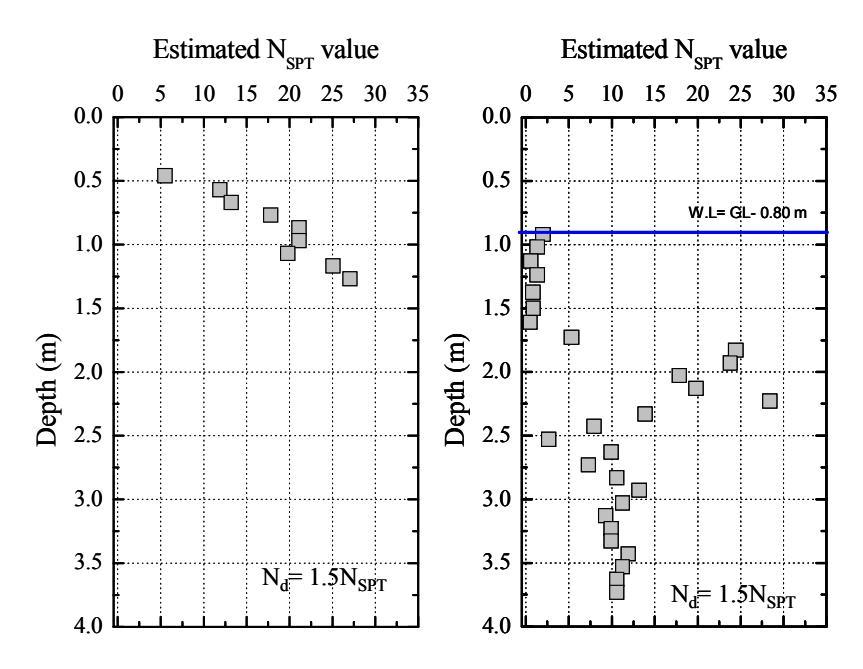
図 B3-6 ジョグジャカルタ郊外モハマディア大学(左:写真 B3-5の盛土上部)と Klaten
 県 Mutihan(右:写真 B3-6)での簡易動的コーン貫入試験結果

以上の2地点(写真 B3-5 については盛土上部)で実施した簡易動的コーン貫入試験結果 を図 B3-6 に示す。写真 B3-6 の地点では地下水位が地表から 1m 付近で、その下 1m 程度は 極めてゆるい状態にあり、さらに深度 2.5m 以深も換算 N 値が 10 程度であった。また、図 B3-3 に示すように噴砂と地下水位付近で採取した試料はいずれも細粒分含有率約 20%の細 砂で、粒度特性が類似していた。

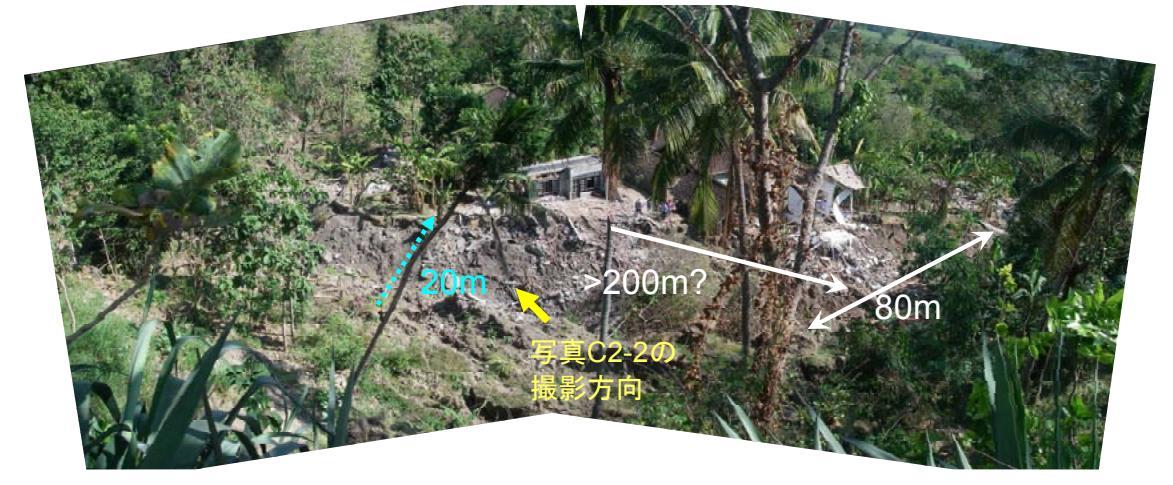
Sleman 県 Sumberharjo では大規模な地すべりが生じた(写真 C2-1)。その上には 14 世帯 の集落があり、うち 6 世帯の家屋が倒壊したが、死者はなかった。調査時点では湧水等は 確認できず、滑落崖は乾いた状態であった。引き裂かれたバナナの木の位置関係から、写 真 C2-2 に示す滑落崖の位置では 20m 程度の滑動が生じたと考えられる。すべり土塊の下部 は圧縮リッジを形成していた(写真 C2-3)。

・下流側にある井戸②は写真 C2-1 に示したようにケーシング上部が圧壊していた。その内 部の空間にメジャーを差し込んでみたところ、GL-4.5m で大きなくい違いが生じているこ とがわかった。ゆえに、この位置でのすべり面深度は 4.5m 付近であると推測される(図 C2-2)。なお、調査時点ではそれより浅部に水位はなかった。

写真 C2-1 Sleman 県 Sumberharjo の大規模地すべりの遠景と調査した井戸の概略位置(S7 deg 49.032 min, E110 deg 30.402 min)

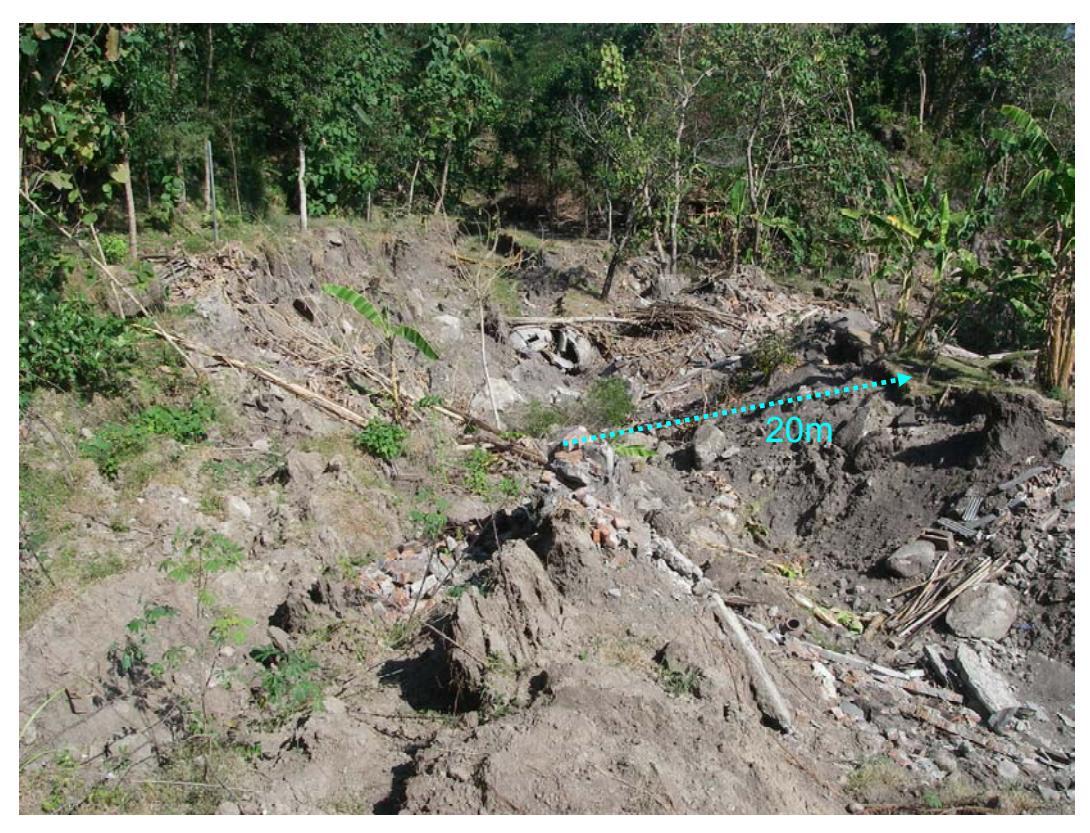
写真 C2-2 Sleman 県 Sumberharjoの大規模地すべりの滑落崖とすべり土塊の移動状況

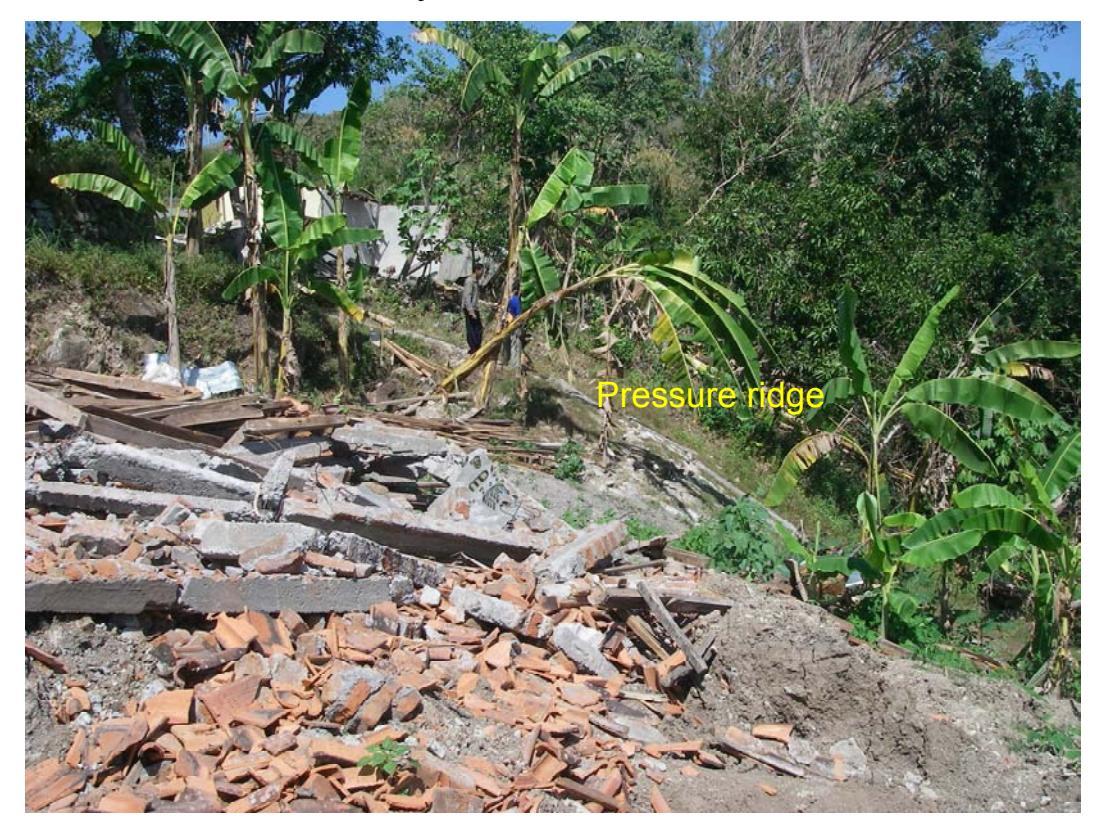
写真 C2-3 Sleman 県 Sumberharjoの大規模地すべり土塊下部に形成された圧縮リッジ

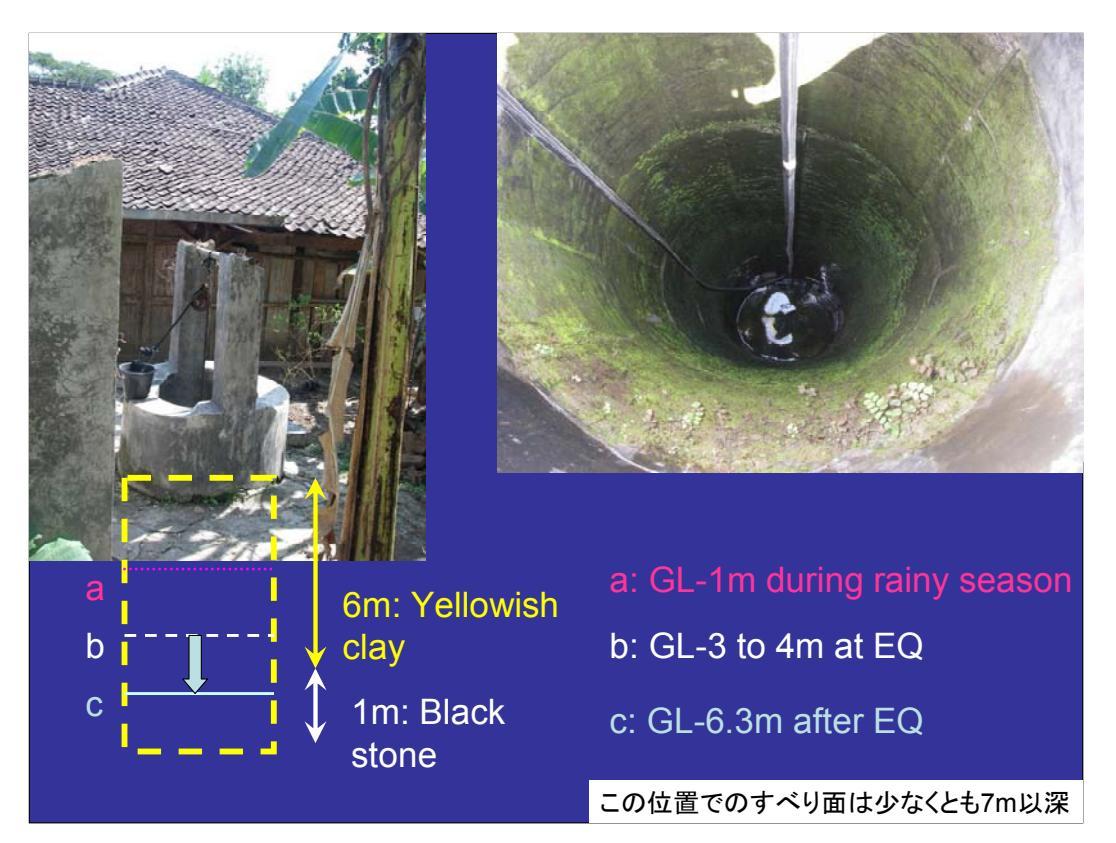
図 C2-1 井戸① (写真 C2-1 参照)の状況

・上流側にある井戸①の水位は地震前は GL-3~4m 程度とのことであったが、調査時点では GL-6.3m まで低下していた。井戸の底部は GL-7m にあり、ケーシングが変形している以外 の異常は特に見られなかったことから、この位置でのすべり面は 7m よりも深いと推測され る (図 C2-1)。

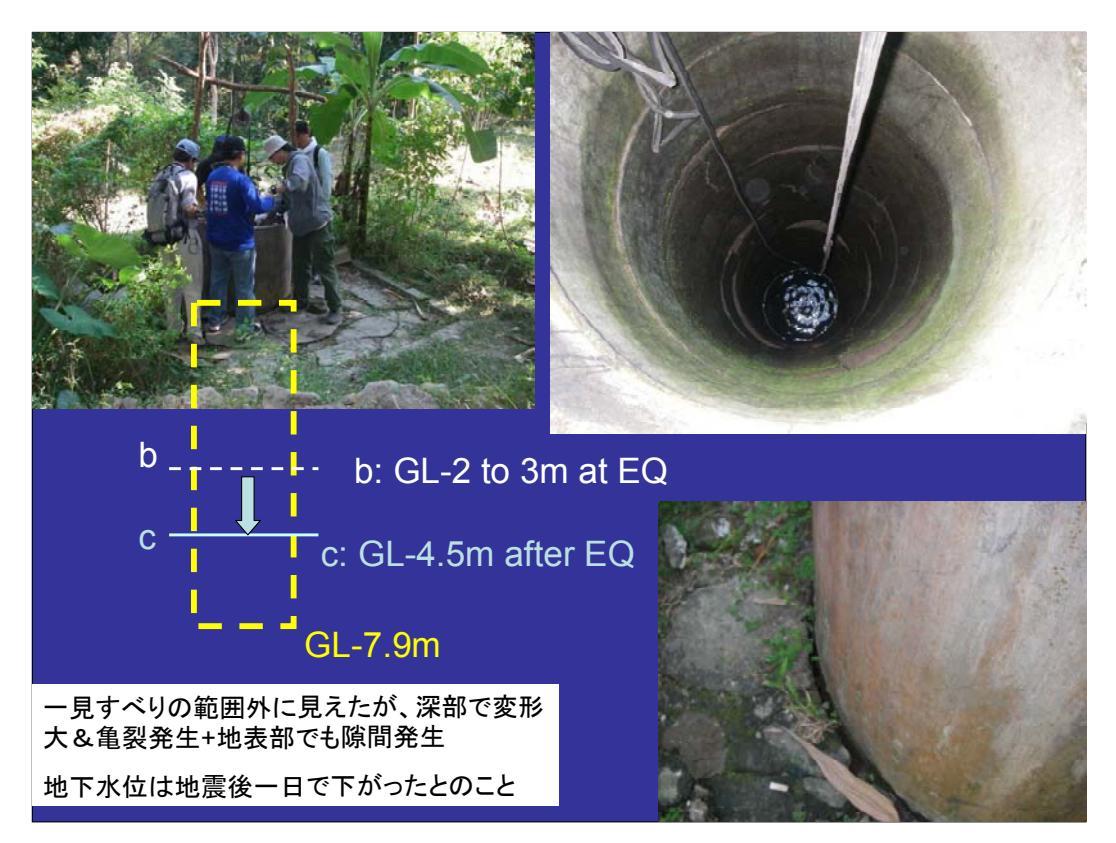
図 C2-3 井戸③ (写真 C2-1 参照) の状況(S7 deg 49.107 min, E110 deg 30.435 min)

・大きくすべった土塊から離れた位置にある井戸③も、深部のケーシングが変形して亀裂が生じた。また、地表面付近においてもケーシングと下流側地盤の間に 3cm 程度の隙間が 生じたことから、この井戸の周辺の地盤も全体的に下流側へ変位・変形したことが推測さ れる(図 C2-3)。地震前の水位は GL-2~3m 程度とのことであったが、調査時点では GL-4.5m まで低下していた。このような水位低下は地震後約1日で生じたとのことであった。

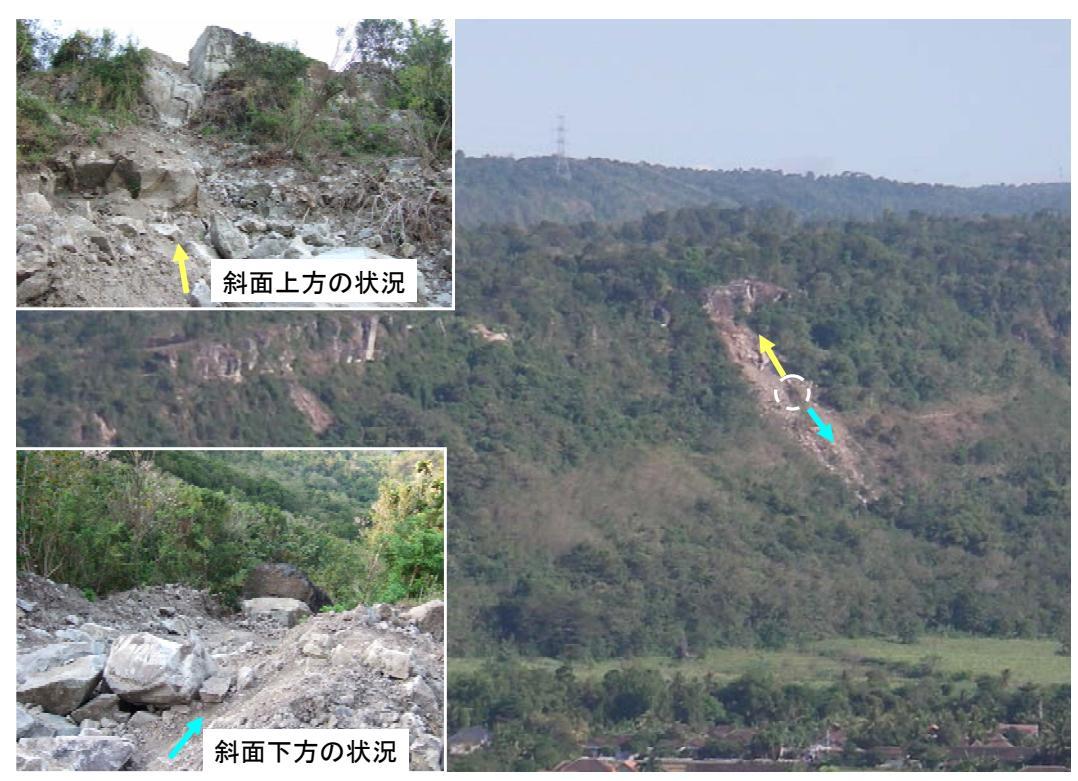
Bantul 県の東側と Sleman 県南東部および Klaten 県南西部(図 A-1 参照)に広がる中山間 地では斜面崩壊が多数発生した。Sleman 県 Sumbriejo 地区では写真 C3-1 に示すような比較 的大規模な岩盤崩壊が少なくとも 2 カ所以上で確認された。いずれも 10~20m 程度の大き さを有する岩塊が 5~10m の範囲で 40~50m下方まで剛体的に滑り、滑落崖付近の地盤に は 1m 程度の段差が生じていた。また、周辺道路では斜面崩壊により 2~3m 程度の大きさ を有する岩塊が複数個崩落し道路を閉塞したが、調査時点では復旧されていた(写真 C3-2)。

写真 C3-1 山腹で発生した斜面崩壊の例(Sleman 県 Sumbriejo 地区) (S7 deg 47.37 min, E110 deg 31.117 min)

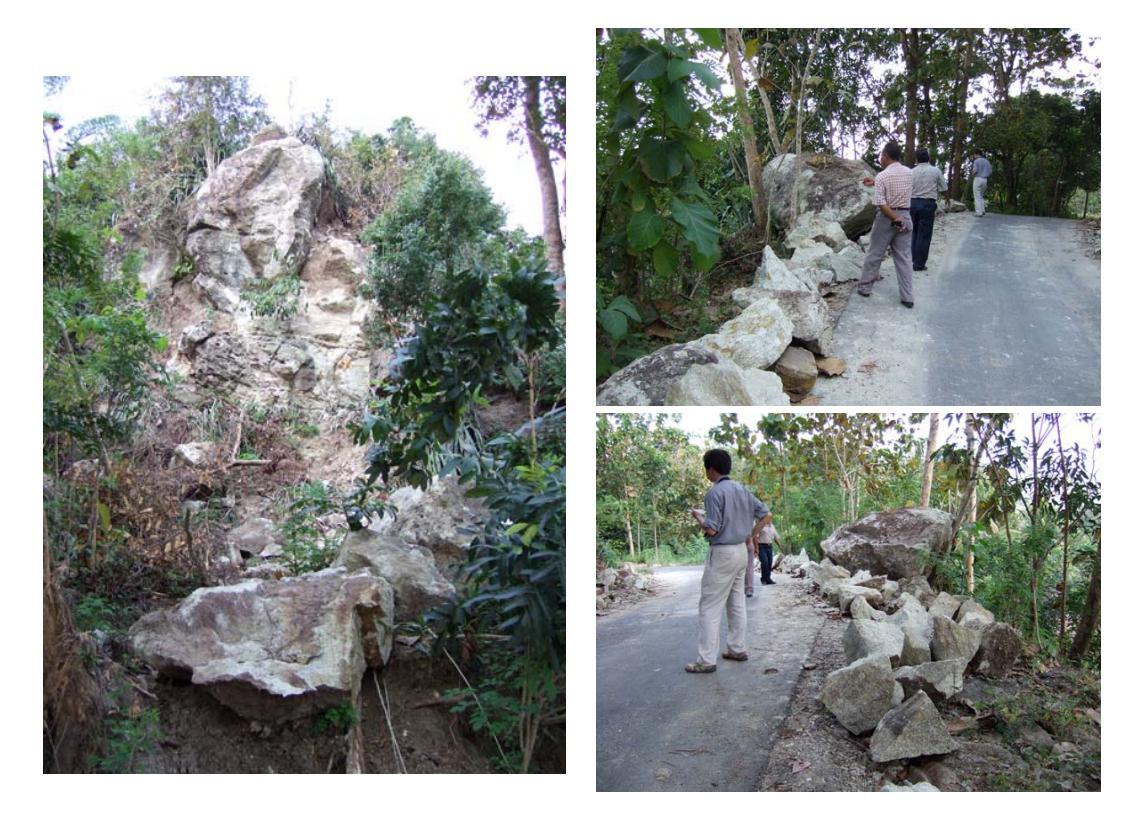
写真 C3-2 落石に伴う道路閉塞の例(Sleman 県 Sumbriejo 地区、復旧後) (S7 deg 48.748 min, E110 deg 31.447 min)

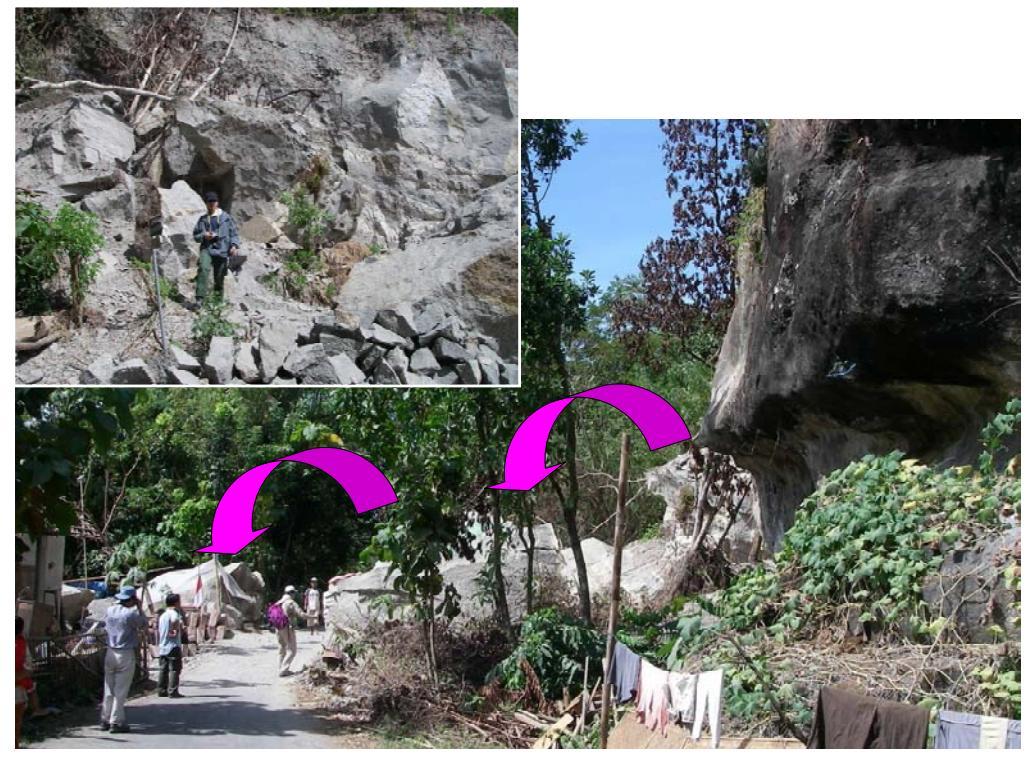
Bantul 県 Trimulyo では集落に近接した岩盤斜面の崩壊が生じた(写真 C3-3)。崩壊前は石 切場として利用されていたようである。写真の右側手前に旧波食崖と思われるオーバーハ ングした岩体が見える。崩壊は本震ではなく余震で生じたとのことであった。一旦は道路 が閉塞したが、調査時点では復旧されていた。

写真 C3-3 Bantul 県 Trimulyo における岩盤斜面崩壊(S7 deg 52.75 min, E110 deg 23.738 min)

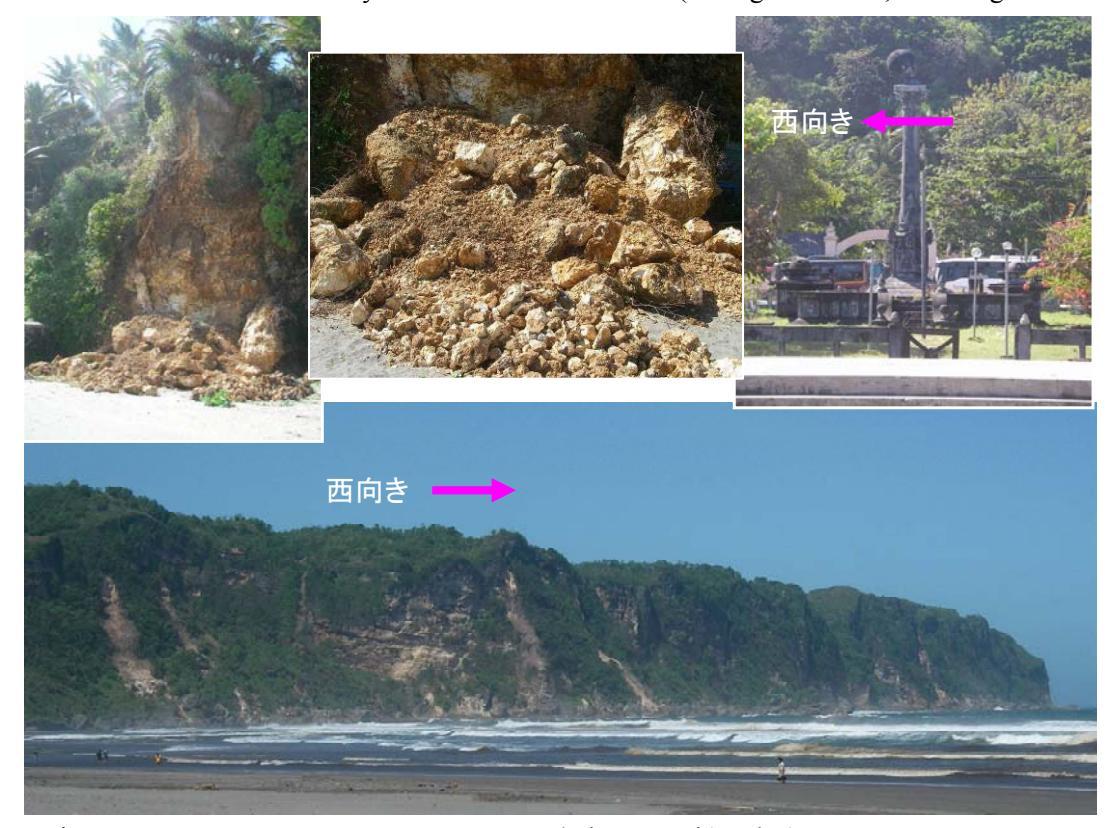
Bantul 県 Parangtritis では西側を向いた海岸沿いの斜面が崩壊した(写真 C3-4)。小規模な 崩壊箇所を調査した結果、亀裂沿いに風化した凝灰岩が崩壊しており、岩体強度自体は比 較的高いことを確認した。近くにあるモニュメントの頭部も西向きに残留傾斜していたこ とから、この地域では西向きに卓越した水平慣性力が作用したことが考えられる。

写真 C3-4 Bantul 県 Parangtritis における海岸沿いの斜面崩壊 (S8 deg 1.7 min, E110 deg 20.422 min)

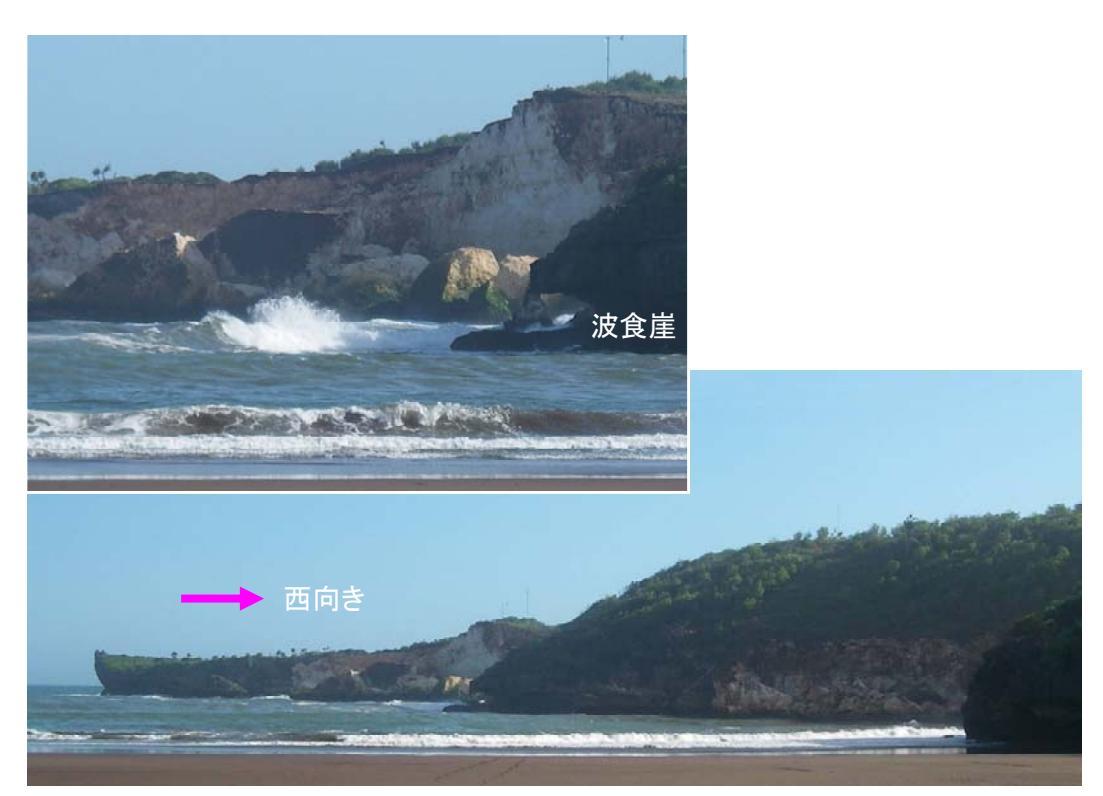
Gunungkidul 県 Baron では、震央距離が他の被災箇所よりもはるかに大きいにもかかわら ず、海岸沿いの斜面が大規模に崩壊した(写真 C3-5)。近づいて調査することができず、遠 くからの被災状況の撮影のみを行ったが、波食されてオーバーハングになっていたと思わ れる東向きの斜面が崩壊していた。正面から波が当たる岬部分ではなく、波の進行方向に 平行な側面部分が崩壊したが、この位置に比較的弱い岩体が残っていたためと考えられる。 なお、西向きにはこのような条件の斜面が存在していなかった。

写真 C3-5 Gunungkidul 県 Baron における海岸沿いの斜面崩壊 (S8 deg 8.52 min, E110 deg 32.94 min)
