地盤工学会ジャワ島中部地震災害調査団現地被災調査結果詳細(暫定版)

平成 18 年 8 月 10 日

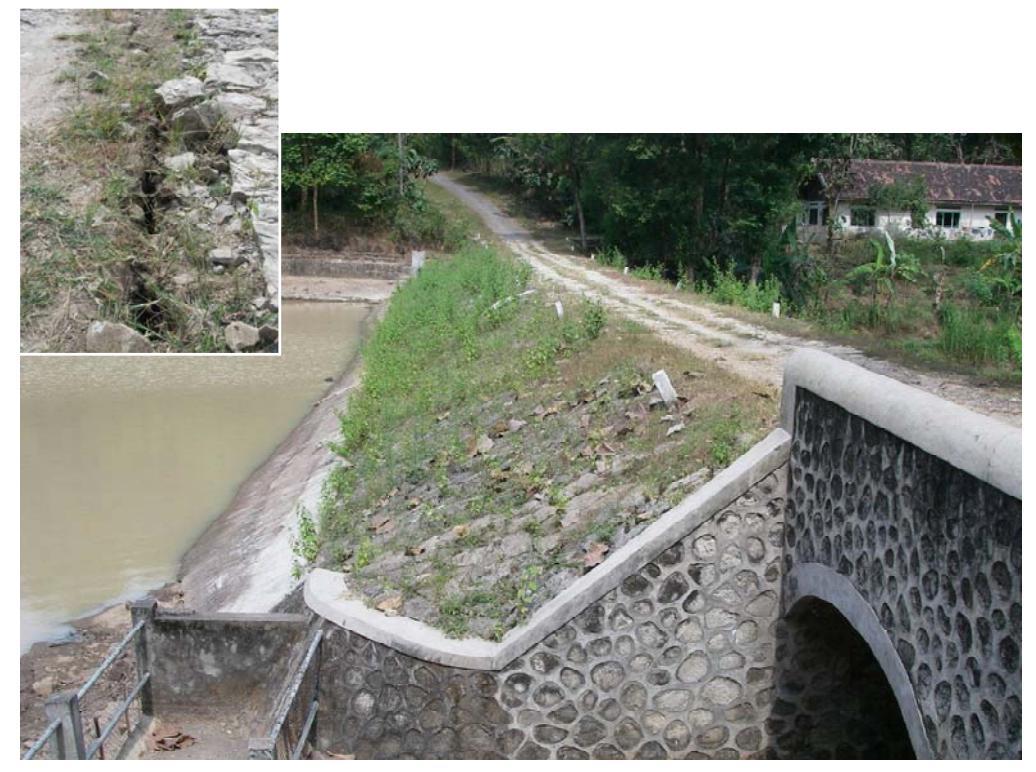
Sleman 県 Sambirejo では、植生プロジェクトの一環として建設された高さ約9mのフィル ダム (PENGENDALI DAM) 天端に、長さ約6mにわたって最大幅15cm程度の亀裂が生 じた (写真 C4-1)。調査時には、亀裂の一部を類似の盛立材料で詰める補修がすでに行われ ていたが、未補修部の隙間にメジャーを差し込んで亀裂の深さを計測した結果、少なくと も50cm 以上あることを確認した。

写真 C4-1 Sleman 県 Sambirejo におけるフィルダム (その1)の被災状況 (S7 deg 46.487 min, E110 deg 30.027 min)

本調査により確認された亀裂は、2 つの異なるダムともに堤体上下流方向(浸透方向に直 角)に生じており、決壊等の重大な問題が直ちに発生する可能性は低いと考えられる。し かし、本亀裂の発生によりダム全体の健全性が損なわれているので、今後同様な地震が発 生した場合や、天端からの雨水の浸透などにより、堤体の変形が拡大する可能性が考えら れ、最悪の場合決壊に至る可能性は否定できない。従って、できるだけ早期に設計図、施 工方法の分析や詳細なダム実態調査を行い、それらに基づき補修する必要がある。実態調 査方法および補修方法の具体案を以下に示す(図 C4-1)。

- (1) 漏水量の把握
 - a. 計測箇所の選定

- b. 適切な頻度を定めて漏水量の計測を行い、計測箇所の漏水量および濁りの状況を把 握する。
- c. 亀裂発生前の計測結果がある場合、地震後の漏水量との比較・分析を行う。
- (2) 亀裂進展状況の把握
 - a. 亀裂発生部を複数箇所掘削し、堤体 部への進展状況を目視にて確認す る。
 - b. ダム上流側遮水部のコンクリートのひび割れ状況を確認と変状原因の推定、ひび割れ幅の照査。
- (3) 補修対策(案)
 - a. 亀裂発生部分の補修
 目視で確認した亀裂進展範囲を追加
 締固め施工等により補修する。なお、
 補修時に天端越流を防ぐため、確実
 な貯水池の低下が必要である。
 - b. コンクリートひび割れの補修
 注入によるひび割れ部分の補修等。

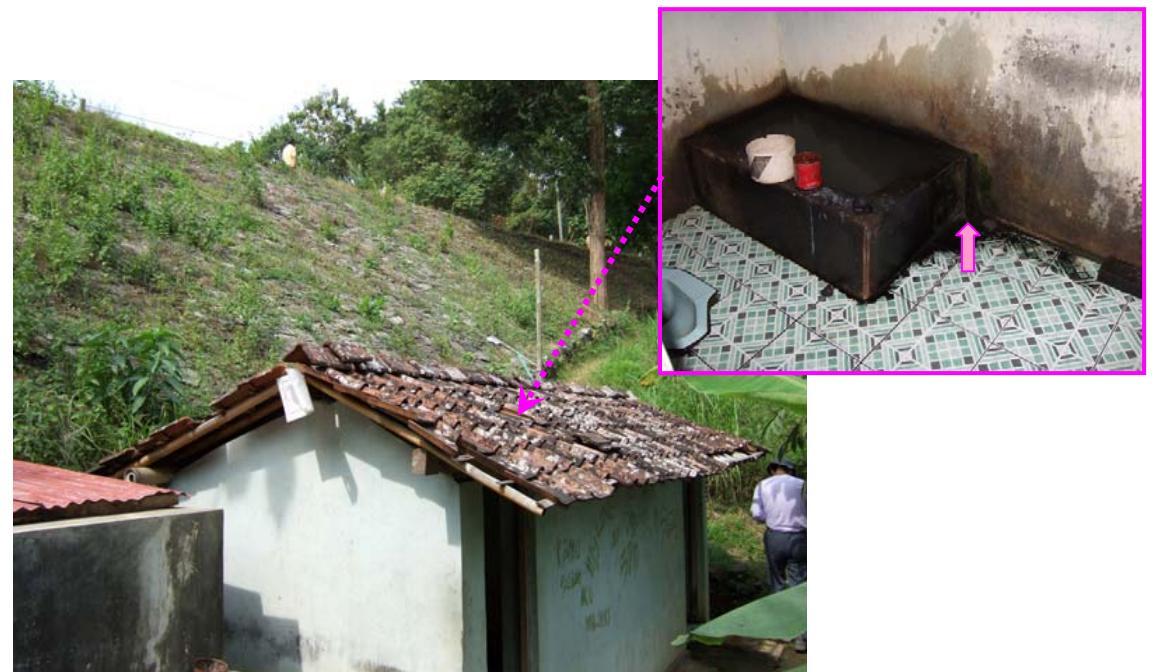
- ・ 1984-1985 年にかけて建設した。中心部に高さ7m、幅 80cm のコア部分を粘性土で構築 し、基礎岩盤に 30cm 程度根入れした。
- ・ 供用を開始して数ヶ月後から比較的大量の漏水が生じたため、2000 年に上流側のり面に 厚さ 20-25cm のセメント改良土を腹付けして浸透対策とした。
- ・ ダム下流側で定常的に漏水があり、それをトイレや浴室などの生活用水として活用している(写真 C4-2). 定期的な漏水量の計測は行われていない。
- ・ 漏水量は地震の前後で変化していない。満水位と低水位では漏水量が2倍程度変化する (調査時点では毎分数リットル程度であった)。

写真 C4-2 Sleman 県 Sambirejo におけるフィルダム (その1)の漏水状況 (写真中の矢印で 示す浴槽の継ぎ目より漏水している) (S7 deg 46.487 min, E110 deg 30.027 min)

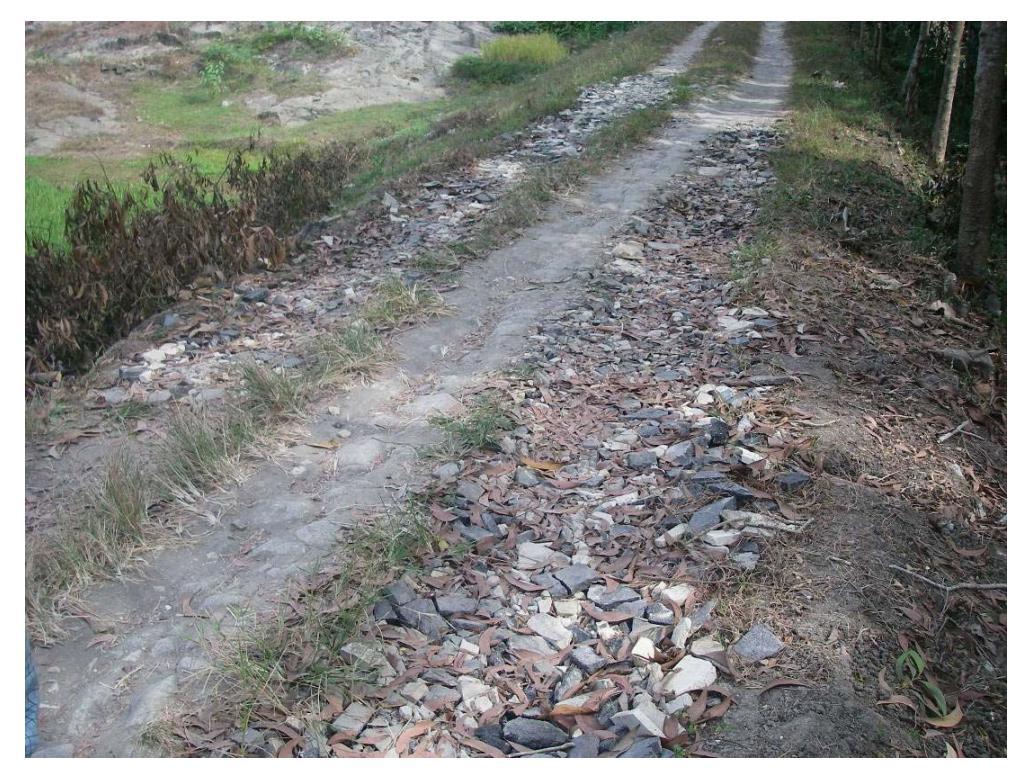
上記と同様な被害が、同じ地域にある同規模のもう 1 つのフィルダムでも生じたが、調 査時点では亀裂に瓦礫をつめる補修がすでに行われていた(写真 C4-3)。また、コンクリー トに、小規模な亀裂が複数箇所発生していることを確認した(写真 C4-4)。

写真 C4-3 Sleman 県 Sambirejo におけるフィルダム (その2)の補修後の状況 (S7 deg 44.98 min, E110 deg 30.24 min)

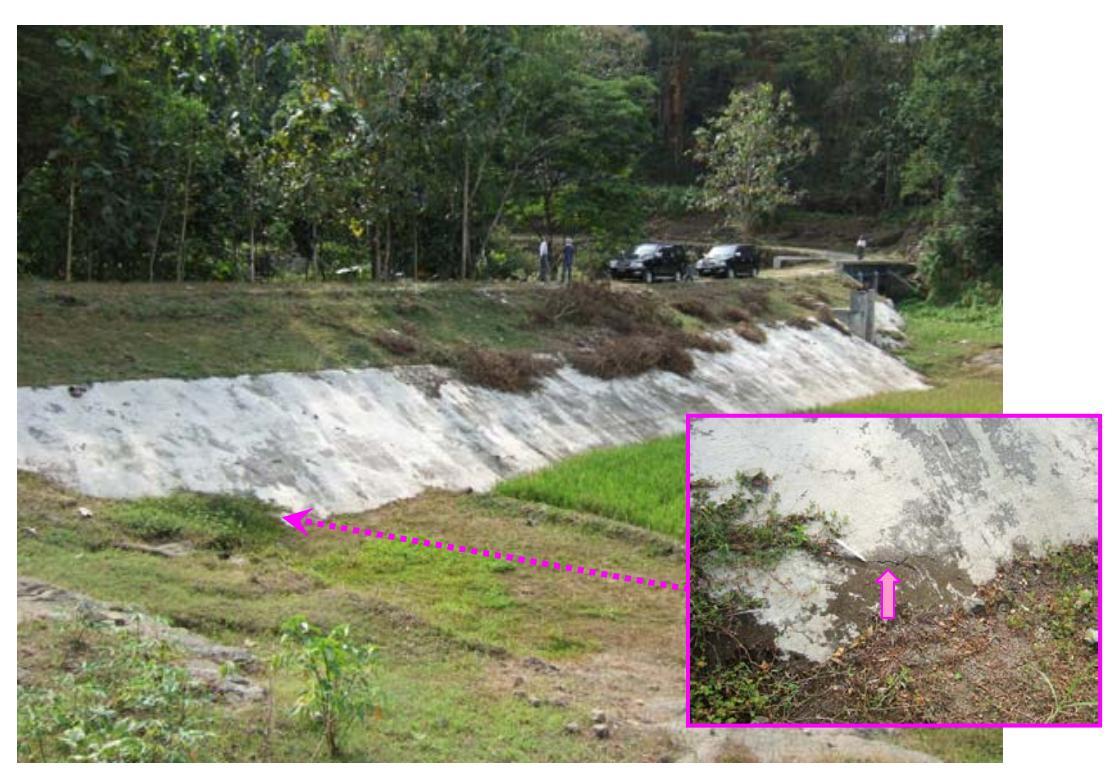
写真 C4-4 Sleman 県 Sambirejo におけるフィルダム(その2)遮水部の亀裂発生の状況 (S7 deg 44.98 min, E110 deg 30.24 min)

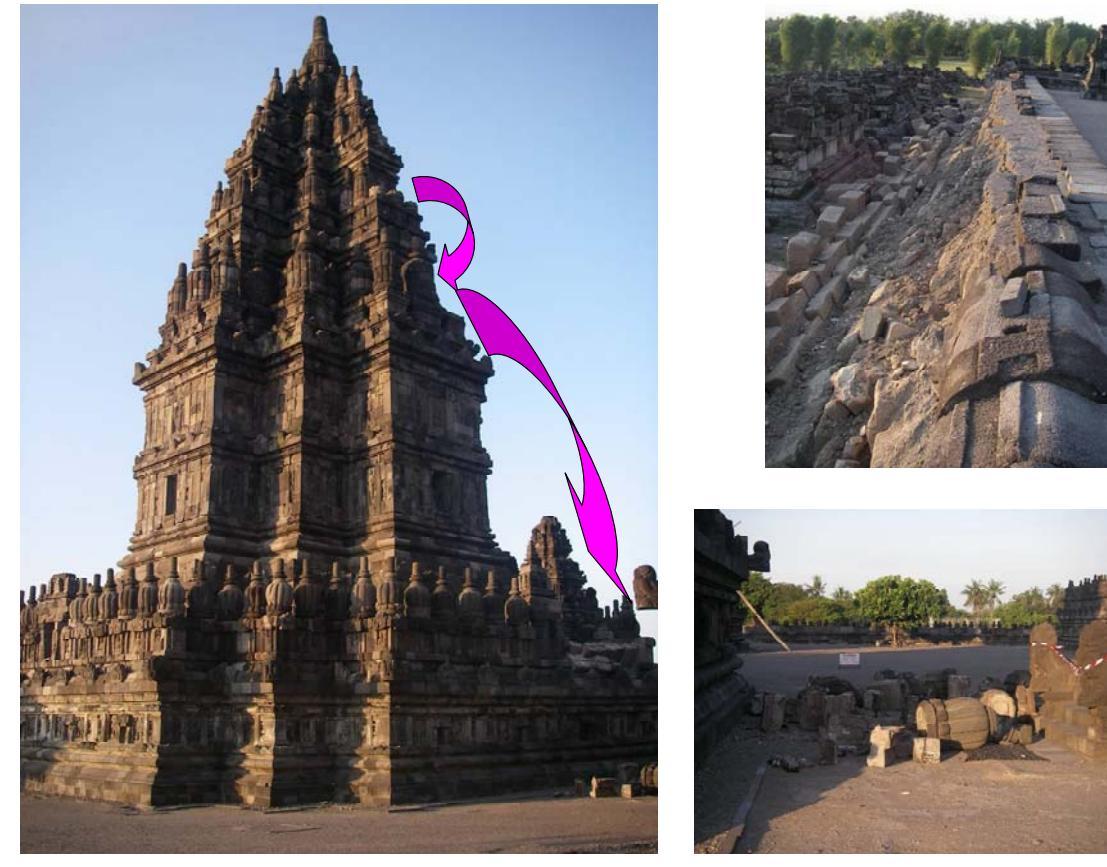
Klaten 県 Prambanan にある世界遺産のヒンズー教寺院遺跡では、建物の一部が傾斜・落下 して損傷し、外周の擁壁も西側を向いた面が崩壊した(写真 D2-1)。

写真 D2-1 プランバナン遺跡の被災状況

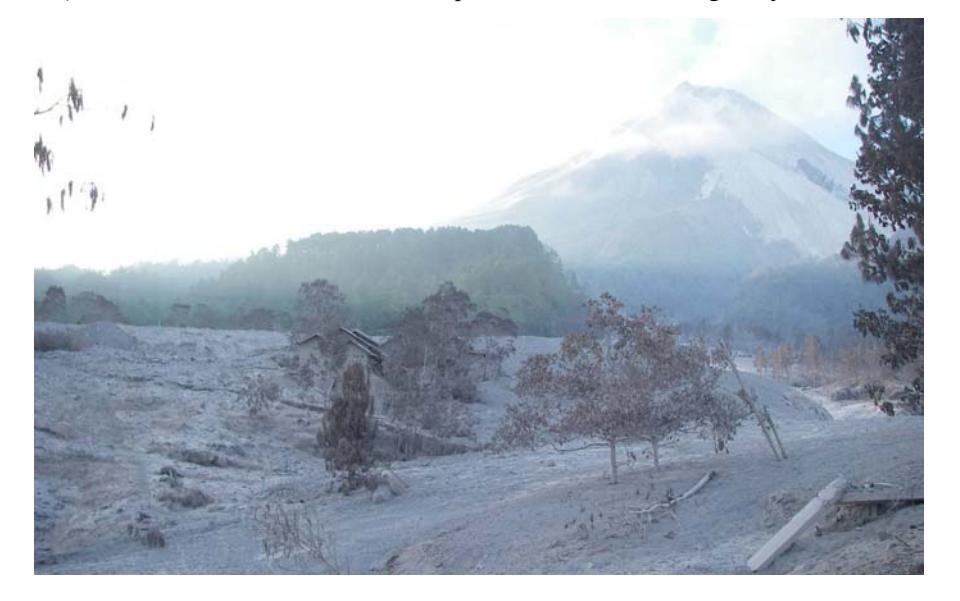
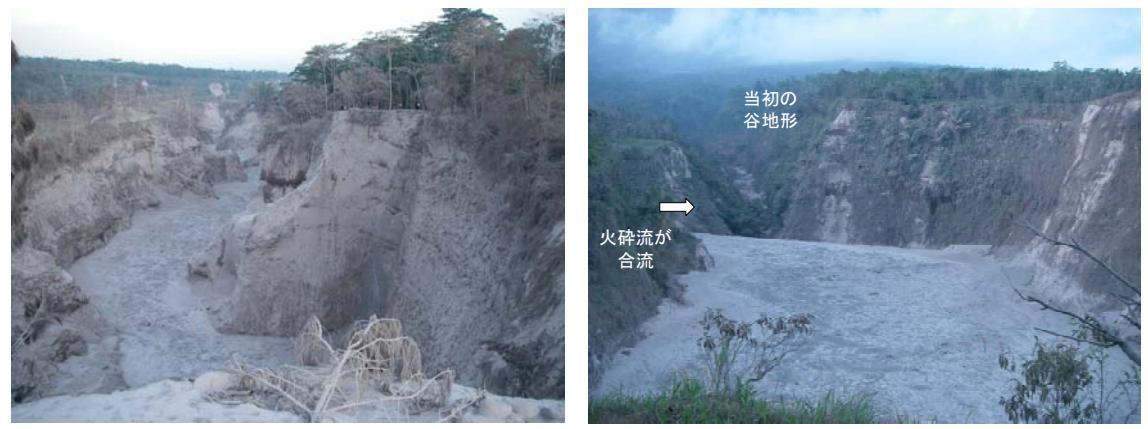
写真 E-1 は、6 月 14 日に発生した火砕流で被災した集落と、そこから東側に流れ下った 火砕流の状況である。また、写真 E-2 は、これよりも西寄りに分岐して流れ下った比較的小 規模な火砕流の状況である。火砕流発生時の報道写真を写真 E-3 に示す。

写真 E-1 メラピ山における火砕流の状況(その1) (S7 deg 35.1 min, E110 deg 26.94 min)

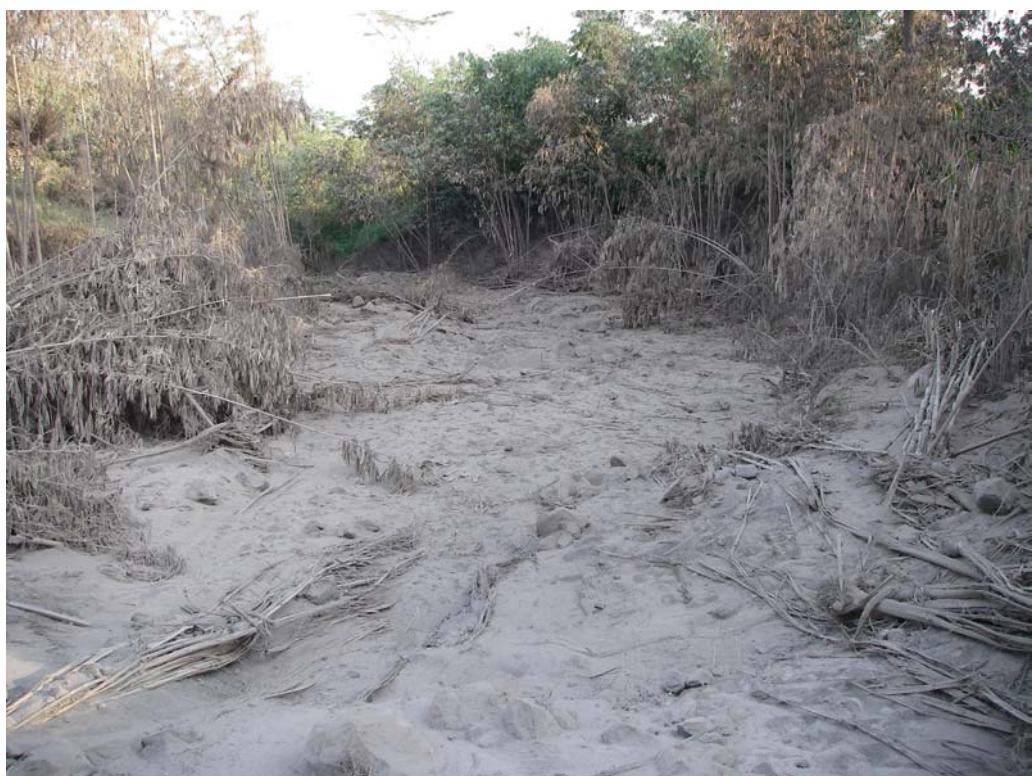
写真 E-2 メラピ山における火砕流の状況 (その2) (S7 deg 35.385 min, E110 deg 26.545 min)
