平成30年北海道胆振東部地震による地盤災害調査団最終報告書

令和元年8月

公益社団法人地盤工学会 平成 30 年北海道胆振東部地震による地盤災害調査団

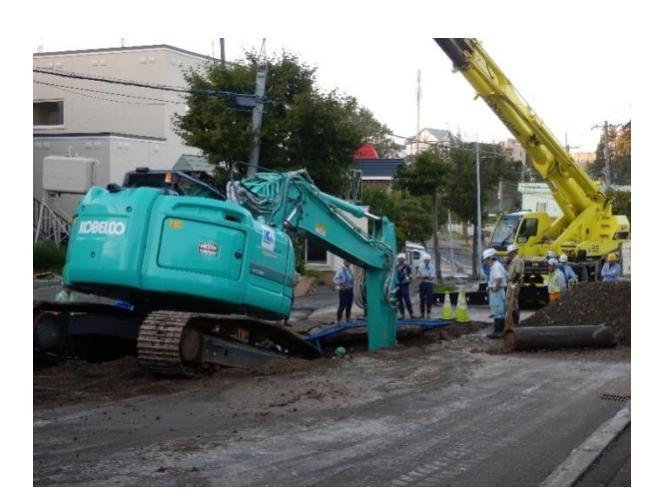
図-4.13 地震直後の水道管復旧作業の様子

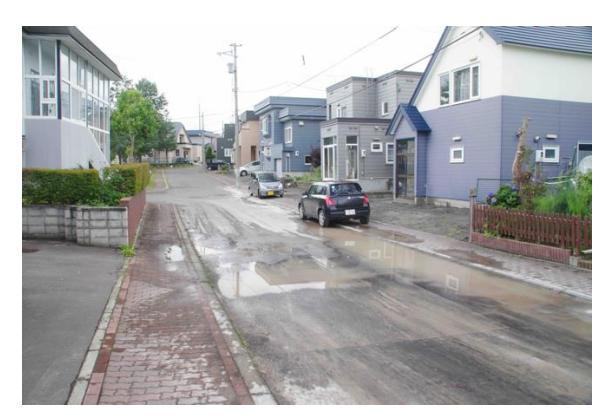
図-4.41の(A)に示す美しが丘一条5丁目から三条5丁目の範囲に関する被害状況について記載 する。図-4.44は美しが丘三条5丁目の住宅街で見られた噴砂跡を示す。この箇所は図-4.42で示 した地形復元図の氾濫平野・谷底平野の上流部の谷線上に位置している。図-4.45から図-4.47は 美しが丘小学校の周辺および構内を撮影したものである。図-4.45でも見られるように、噴砂の 形跡やコンクリート塀の段差発生のような被害が見られる。図-4.46は構内から校舎本体とグラ ウンドを見た写真である。写真左側の階段状の施設のゆがみが見られるものの、校舎本体や校舎 基礎部分には目立った損傷は見られなかった。このことは、強い揺れを受ける地域にあっても適 切な基礎工事を実施していれば、建物自体の損傷を防ぐことができることを示唆していると考え られる。図-4.47はグラウントに発生した亀裂を示す。この亀裂は南北方向に進展しており、地 形復元図(図-4.42)の氾濫平野・谷底平野の方向と概ね一致しているようである。

図-4.44 噴砂の状況(A地区)

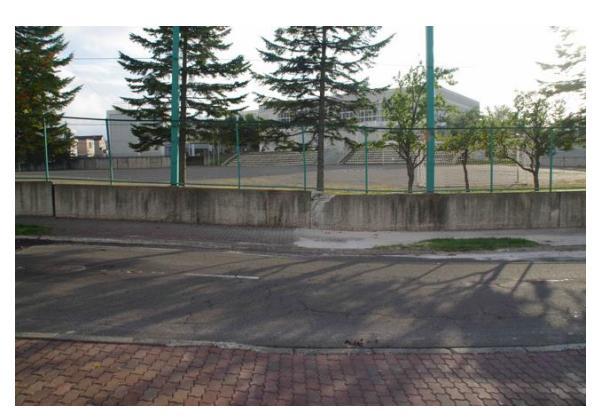
図-4.45 噴砂およびコンクリート塀破損状況 (A地区)

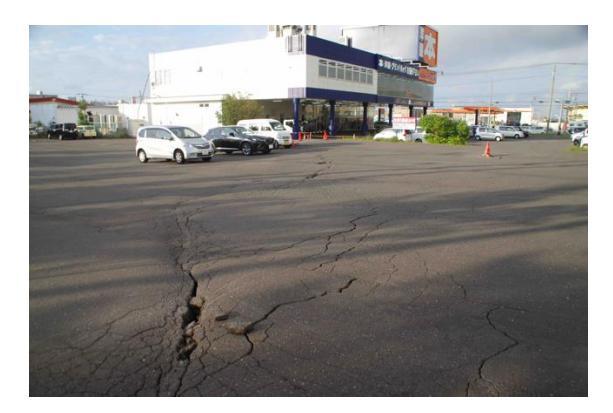
美しが丘小学校からさらに国道 36 号に近い箇所の状況を図-4.48 および図-4.49 に示す。図 -4.48 は店舗敷地内に発生した亀裂の状況を示す。この亀裂は前述した美しが丘小学校のグラウ ンド内に発生した亀裂とほぼ同じ方向に生じていた。この店舗敷地内では地盤隆起や段差も見ら れた。その隣の店舗敷地内では地中埋設物の隆起が見られた(図-4.49)。以上のように美しが丘 一条5丁目から三条5丁目の範囲にかけて、地盤の液状化に伴う種々の被害発生が見られた。

図-4.48 店舗敷地内の亀裂(A地区)

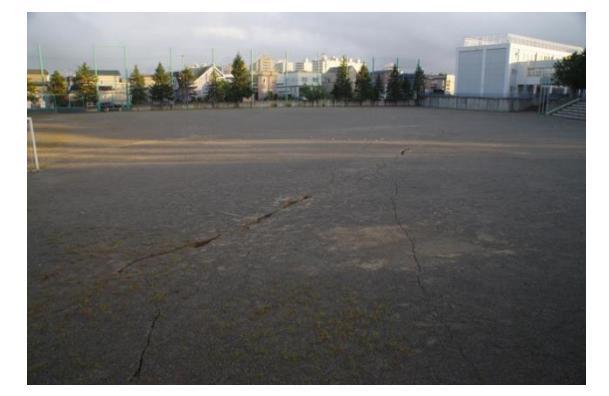
図-4.47 グラウンドの亀裂(A地区)

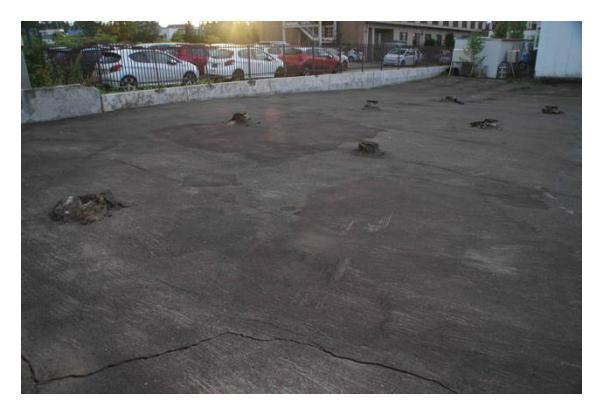
図-4.49 地中埋設物の浮き上がり(A地区)

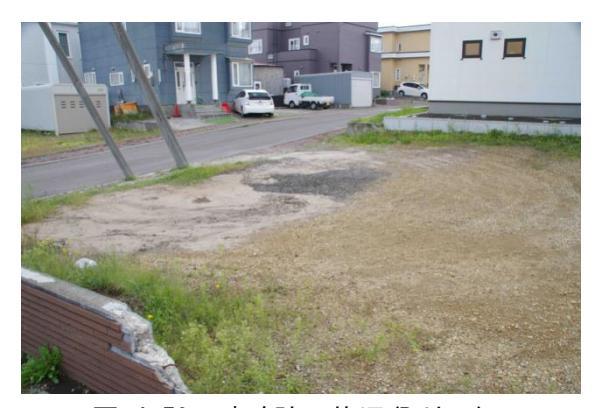
2003年十勝沖地震時でも液状化等が見られた美しが丘一条6丁目から三条7丁目の範囲の状況 を記す。2003年の地震時でも火山灰質粗粒土の液状化、道路陥没、家屋被害が見られた地区(図 -4.41の(B))の状況を図-4.50から図-4.54に示す。いずれの写真も淡褐色の火山灰質土が地表に 噴出した痕跡や、住宅敷地内の亀裂発生を示しており、2003年十勝沖地震時で見られたのと類似 した被害が見られた。なお、2018年の地震では、当該地域からさらに南西方向に進んだ箇所でも 同様の噴砂跡等が見られており(図-4.55)、被害範囲が 2003年の地震時に比べて広いことがわか った。

図-4.50 噴砂跡の状況(B地区)

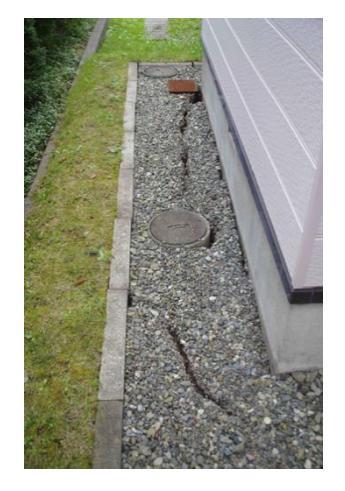
図-4.54 家屋基礎部の亀裂(B地区)

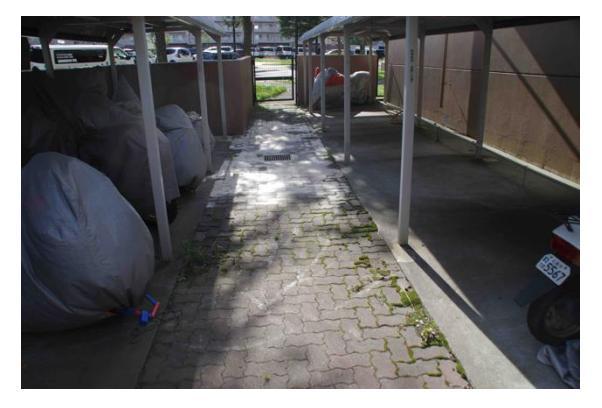
図-4.55 噴砂跡の状況(B地区)

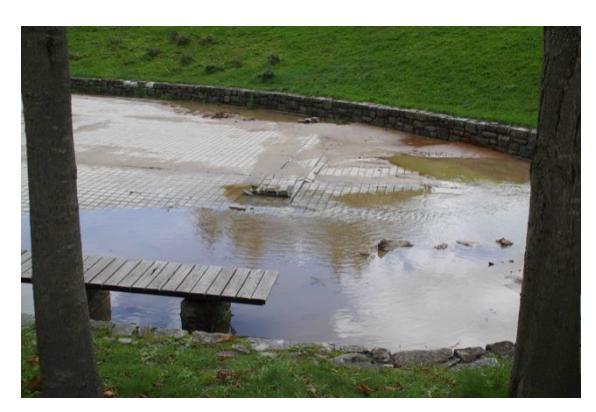
図-4.59 噴砂跡と水道管破損状況(C地区)

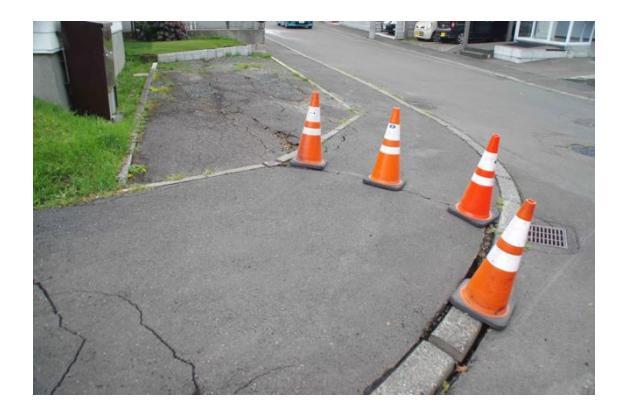
図-4.60 道路亀裂の状況(C地区)

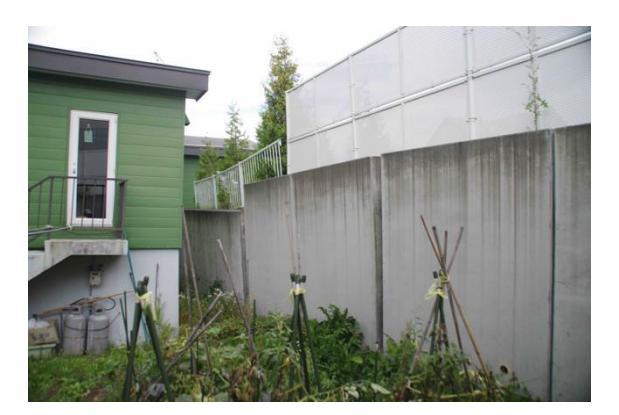
図-4.61 擁壁の傾斜状況(C地区)

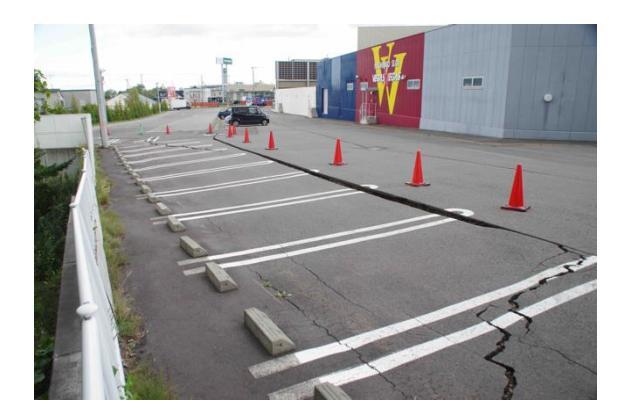
図-4.62 (図-4.61の上部)駐車場での 亀裂発生の状況(C地区)

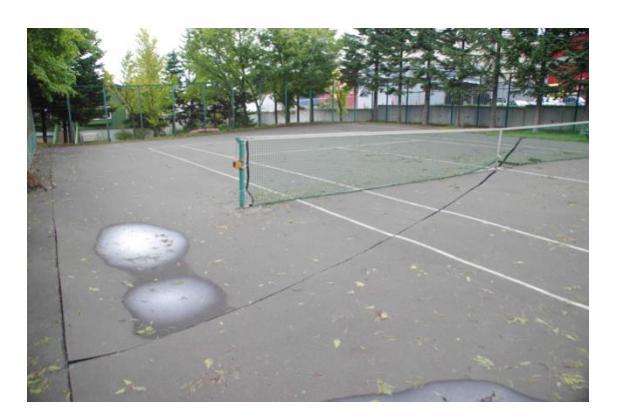
図-4.63 公園内の亀裂の状況(C地区)

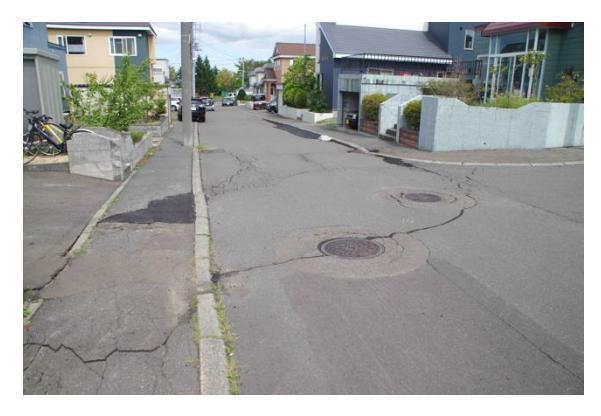
図-4.64 美しが丘、道路亀裂状況(D地区)

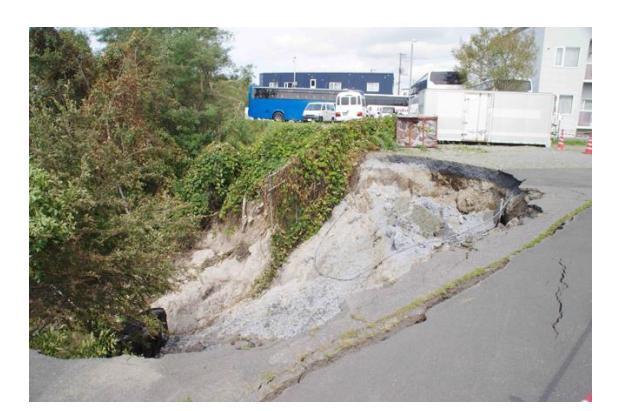
前掲の地形復元図¹⁸⁾(図-4.42)では、美しが丘地区から里塚一条4丁目にかけて氾濫平野・谷 地平野が分布していることが見られた。今回の地震では美しが丘地区に北側に隣接している当該 地区にも地震被害の痕跡が見られた。図-4.66 は美しが丘地区と里塚一条4丁目の境界付近での 斜面崩壊の状況を示す。この図を見ると斜面内の土質は褐色または淡褐色であり、各所で見られ た噴砂跡の色と類似していることがわかる。この斜面から北側にある里塚団地では敷地内の亀裂 および噴砂跡(図-4.67)、マンホールの浮き上がり(図-4.68)が見られた。この地区でも美しが 丘地区と同様に地震動による地盤の液状化現象が生じたことが予想される。

図-4.66 里塚、斜面崩壊状況(E地区)

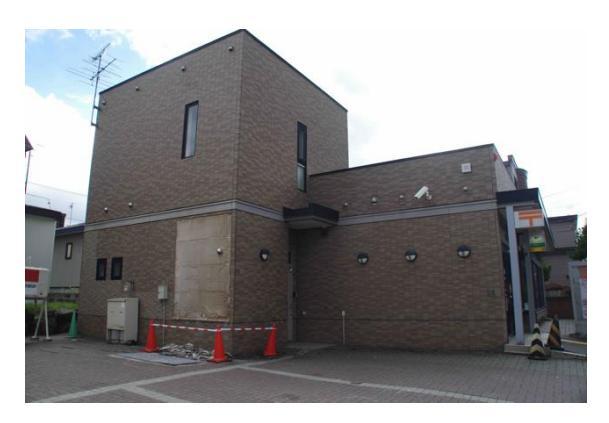
図-4.65 美しが丘、外壁破損状況(D地区)

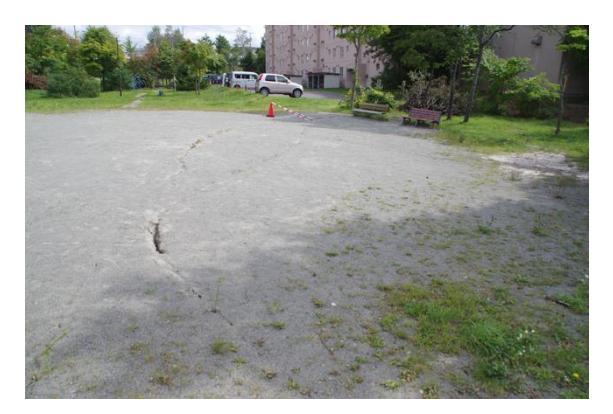
図-4.67 里塚、亀裂発生状況(E地区)

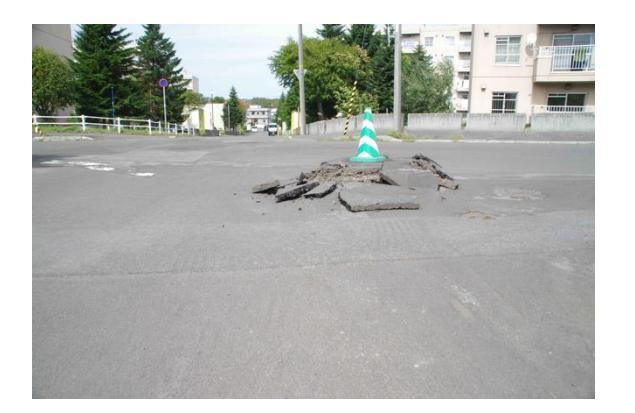
図-4.68 里塚、マンホール浮き上がり(E地区)

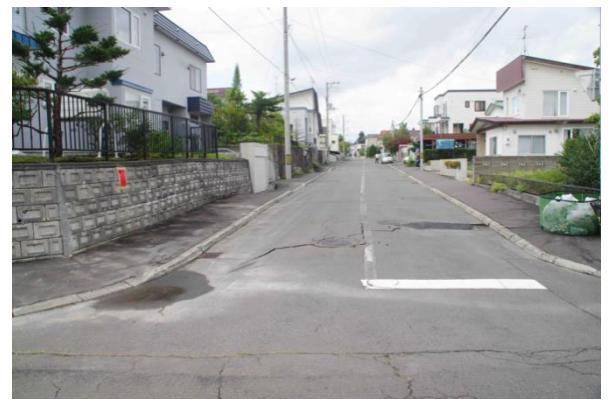
図-4.72 および図-4.73 は図-4.71 の A 箇所で見られた道路亀裂、マンホール浮き上がり等の状況を示す。これらの写真からマンホール周辺の舗装亀裂および陥没が見られる。写真撮影箇所の近傍では、道路舗装に淡褐色の跡が見られた箇所もあり、地震発生時に噴砂現象が生じたものと推察される。

図-4.72 道路亀裂の状況(A地区)

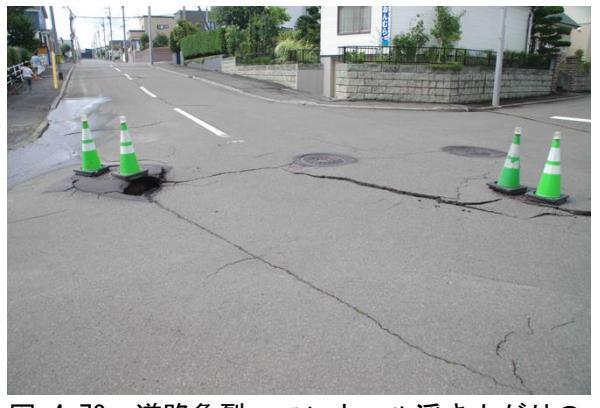
図-4.73 道路亀裂、マンホール浮き上がりの 状況(A地区)

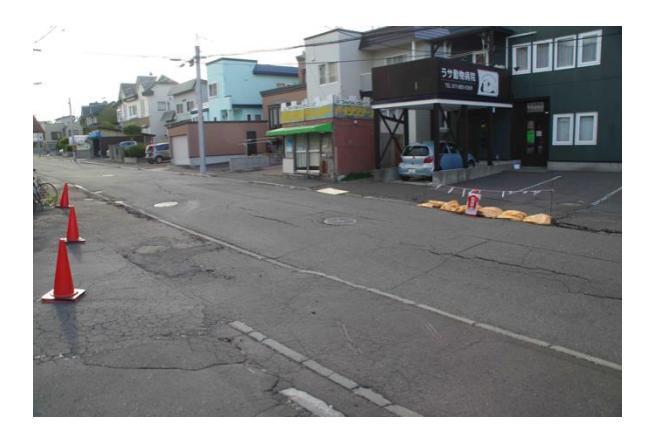
図-4.74 および図-4.75 は図-4.71 の B 箇所での状況を示す。この箇所でも道路亀裂、段差が発生し、補修している状況が見られる。さらに、地盤の隆起により灯油タンクが傾斜している状況(図-4.75)も確認できた。なお、B 箇所の周辺では、家屋基礎のひび割れ、地盤隆起による家屋

図-4.74 道路亀裂、段差の状況(B地区)

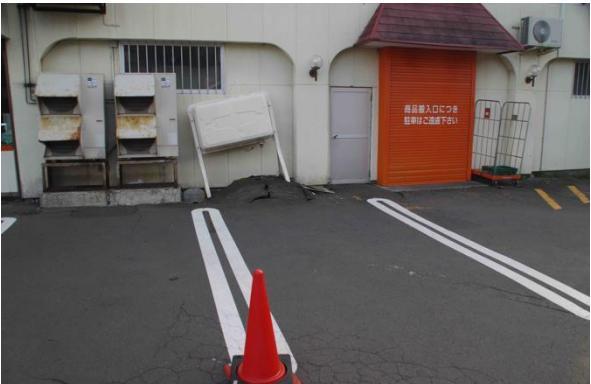
図-4.75 灯油タンク傾斜、地盤隆起(B地区)

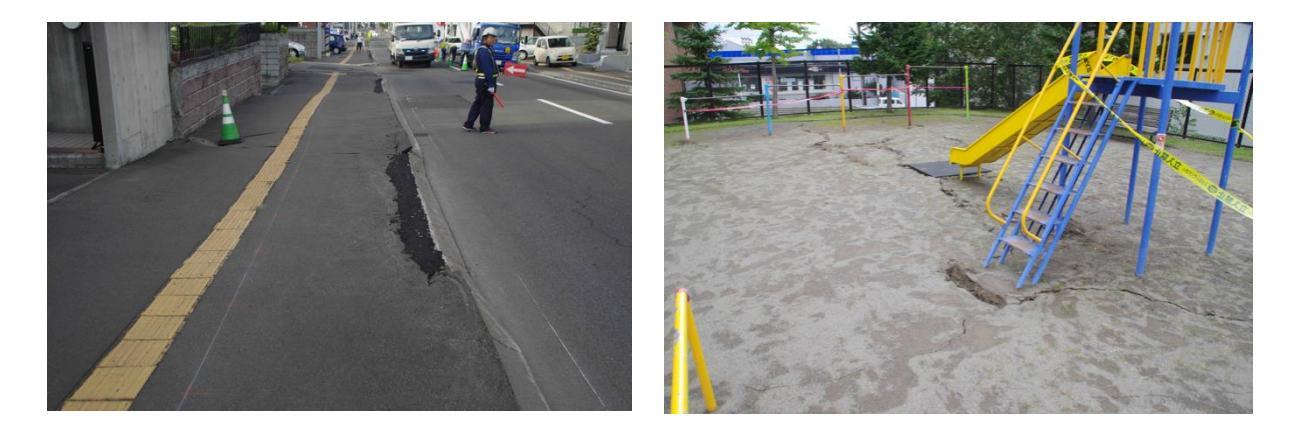
図-4.76 道路補修、歩道陥没(C地区)

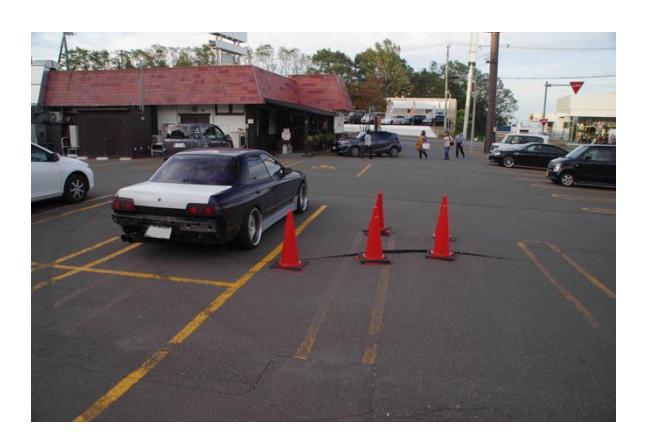
2018 年北海道胆振東部地震では、図-4.71 の北端部から北に約 550m離れた清田区清田二条の 国道 36 号沿線でも地盤亀裂や段差、噴砂跡等の地震被害の形跡(図-4.77 および図-4.78) が見 られた。また、これらの写真箇所の近傍である清田区北野一条でも、淡褐色の噴砂跡の痕跡が見 られた。以上のように、清田区清田団地では低地および谷線であったと考えられる箇所で 1968 年 十勝沖地震および 2003 年十勝沖地震と類似した範囲を中心とした被害が発生したといえる。

図-4.78 駐車場内の亀裂(清田二条)

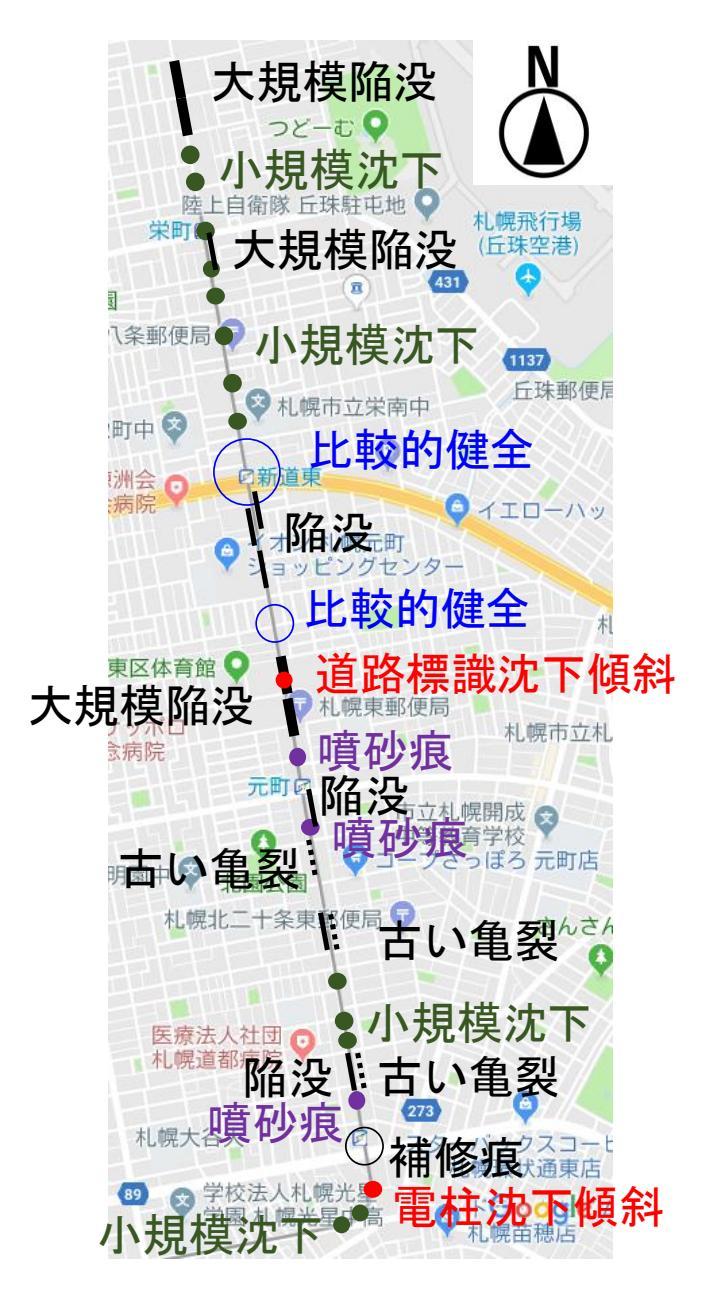
次に、東15丁目屯田通における被害状況を図-4.83に示す。東15丁目屯田通では、北13条から北47条付近の南北約4キロメートルにわたり、道路の陥没や沈下による道路損傷が発生し、一

図-4.83 札幌市東区地下鉄東豊線東15丁目屯田通の被害状況

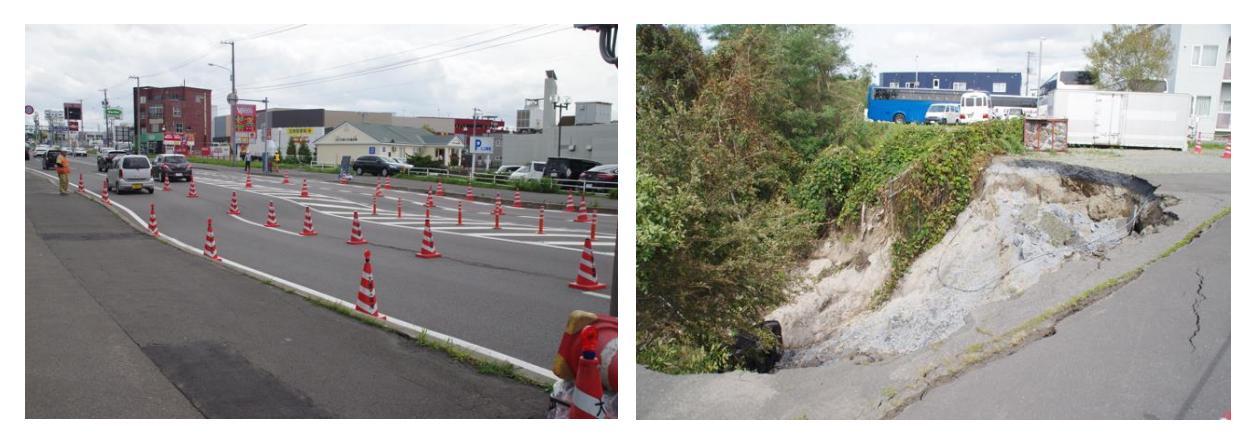
調査するために札幌市中心部からは国道 36 号に沿って当該地域まで移動することになる。大曲並 木3丁目に至る途中の札幌市清田区美しが丘1条7丁目付近および札幌市清田区里塚1条4丁目 付近の国道 36 号において図-4.112示すような道路段差が発生していた(図-4.111の「1」地点)。 道路段差が発生した近傍では、図-4.113および図-4.114に示す斜面の崩壊が発生していた。さら に、斜面崩壊が発生した箇所の周辺にある里塚わんぱく緑地および市営里塚団地の敷地内では、 噴砂跡(図-4.115参照)、地盤亀裂(図-4.116参照)、マンホール浮き上がり(図-4.117参照) のような強い地震時において発生する変状や被害が見られた。

図-4.112 国道 36 号道路段差

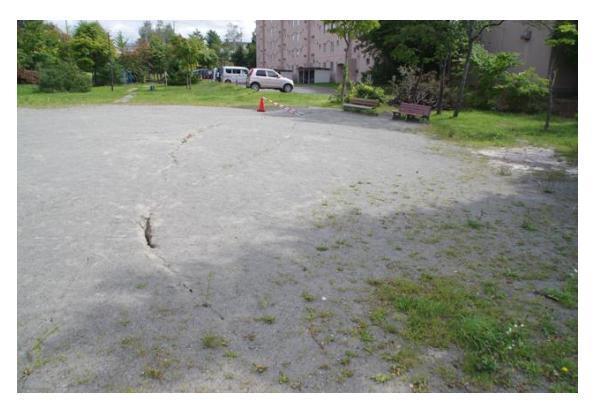
図-4.116 市営里塚団地の地盤亀裂

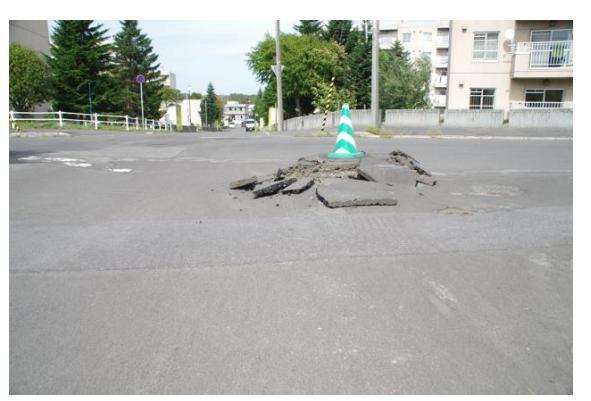
図-4.117 マンホール浮き上がり

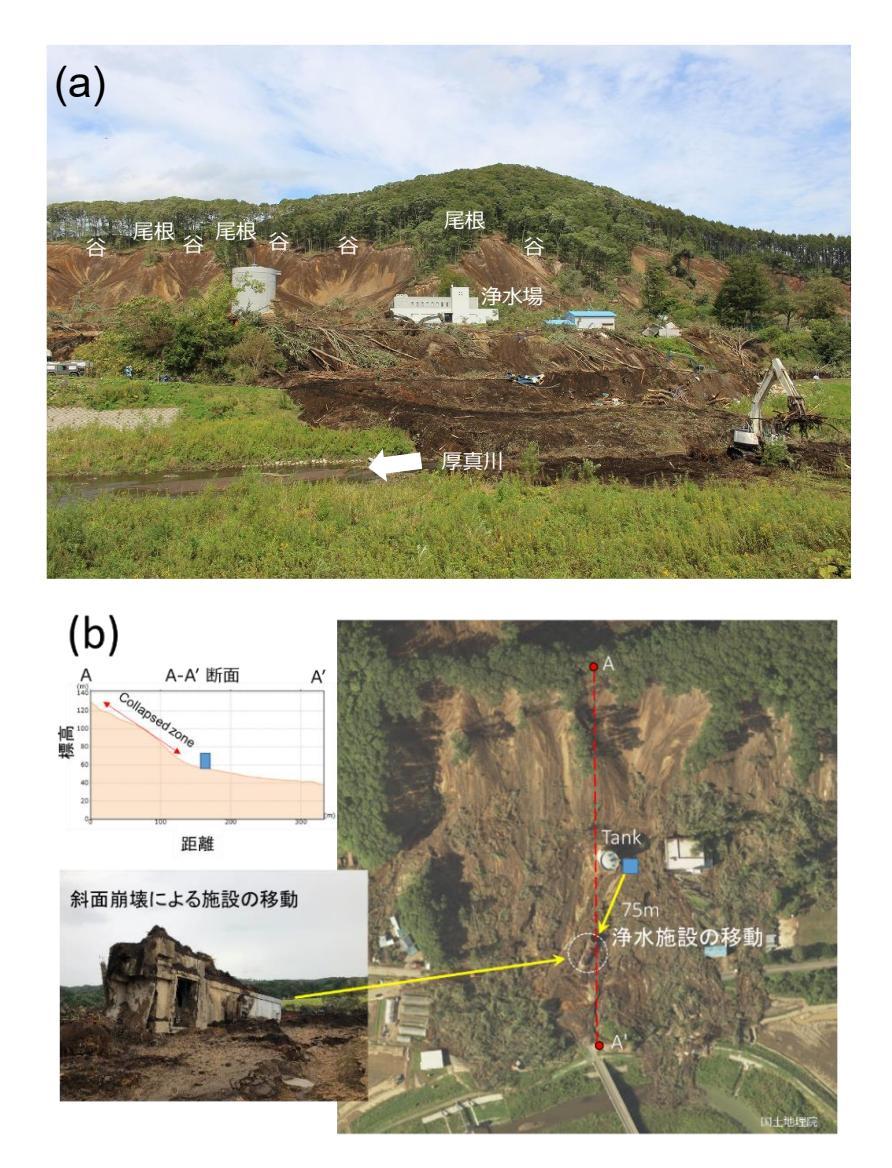
図-6.14 富里地区にある浄水場施設の被害状況(国土地理院地図に加筆): (a)図 6.13(A)地 点より遠望、(b)地震による浄水場施設の移動 また、図-6.14に示すように、斜面の崩壊により浄水施設の建物が約75m移動していた。

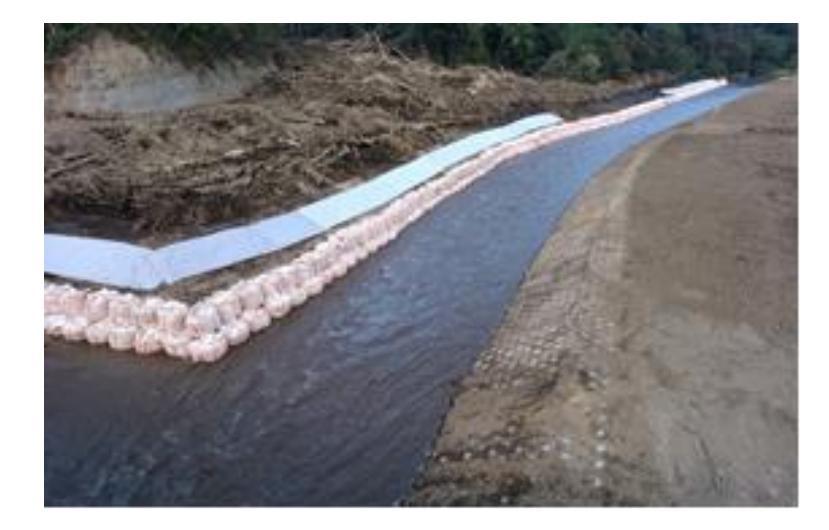
図-6.39 厚真川の9月18日時点の状況(北海道開発局 室蘭開発建設部 提供)
(5) 厚真町幌里地区

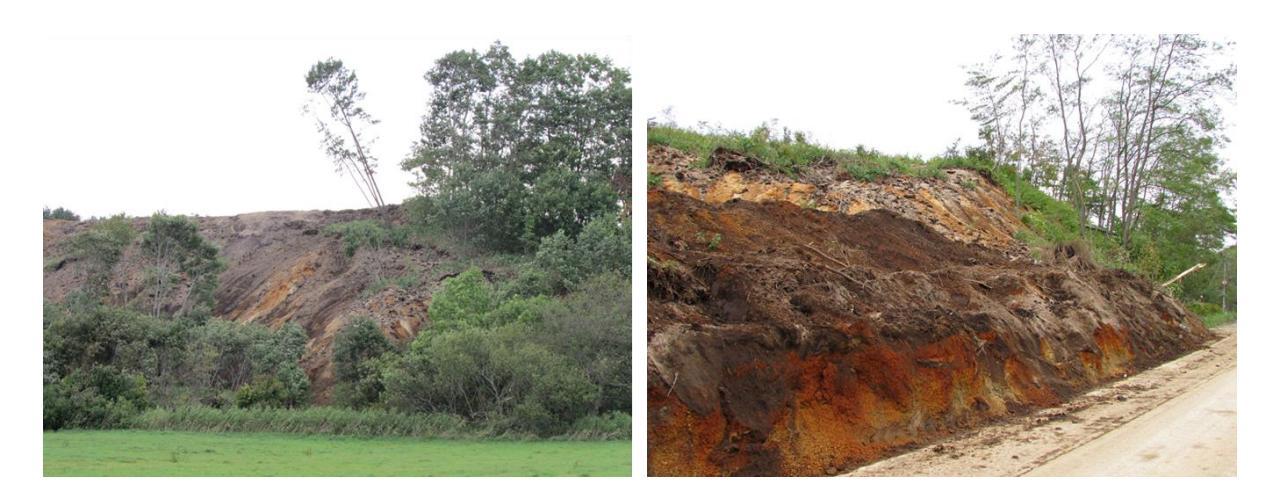
この地域では、比較的緩斜面で多数のすべり破壊が発生した(図-6.40)。 崩壊土砂を観察す ると、樽前降下火砕堆積物(Ta-d)が層状に流動していた。 このような比較的緩斜面の崩壊の 状況は2016年熊本地震による京都大学火山研究所周辺の草千里ヶ浜火山灰層からなる斜面で発 生した状況と類似している(図-6.41)。2016年熊本地震災害調査報告書(2018)²²⁾によると、 降下火砕堆積物(草千里ヶ浜層)がすべり面で圧砕されていることが確認されている。 これら のことから、火山性堆積物のある斜面での動的安定性を評価することは極めて重要である。

図-6.40 厚真町幌里地区における緩斜面での崩壊状況

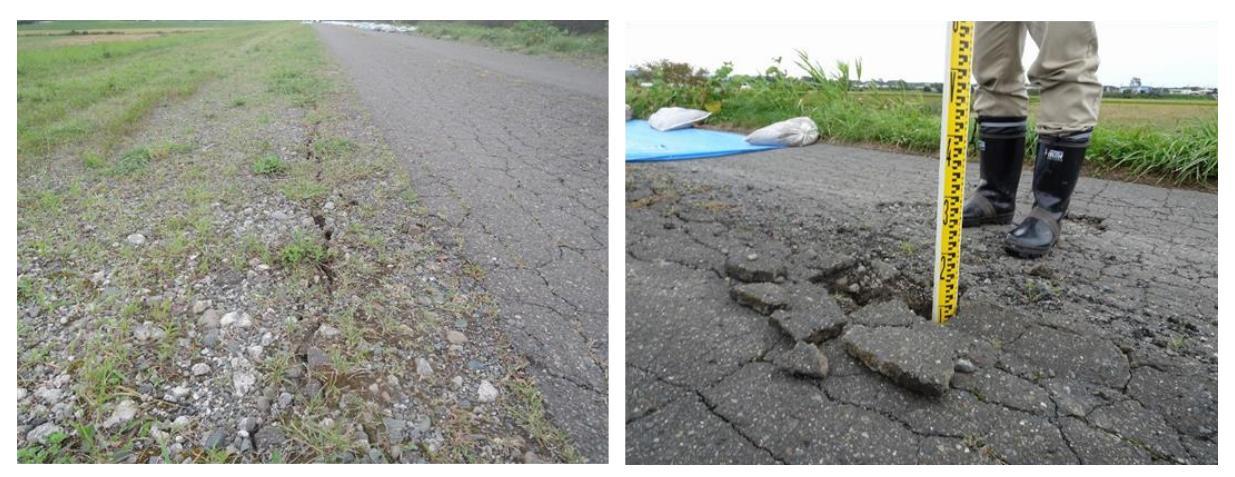
図-6.47 は今回の調査で確認した鵡川での堤防被災箇所を治水地形分類図上に示している。図-6.48 は側帯盛土と本堤との境界部で発生した亀裂であり、このように左岸堤体天端の中央部や法 肩部の舗装等に亀裂が発生していた(左図)。また、堤体の凍結融解や凍上現象等によって生じた わずかな亀裂が地震によって進展・拡大したものもあると推察され、場所によっては深度方向に 10cm 程度進展していた(右図)。なお、堤体の安定性に影響があると考えられる、より大きな亀 裂については、雨水浸透による堤体変状対策として天端にブルーシートを敷設する応急措置が実 施されていた(図-6.49)。また、左岸 KP2.5 の旧河道上の堤外地盤では、液状化現象によって発 生したと考えられる噴砂が確認できた(図-6.50)。なお、上述のような亀裂や噴砂が発生し、堤 体のり面にも亀裂が発生²²⁾(2018.9.9 現在、応急復旧中)していたものの、堤体天端高さが計画 高水位を下回るような大規模な変状は発生していなかった。

図-6.48 側帯盛土と本堤との境界部で発生した亀裂
