# 令和2年7月九州豪雨による 地盤災害調査報告書

## 2021年6月

(公社) 地盤工学会

令和2年7月九州豪雨地盤災害調査団

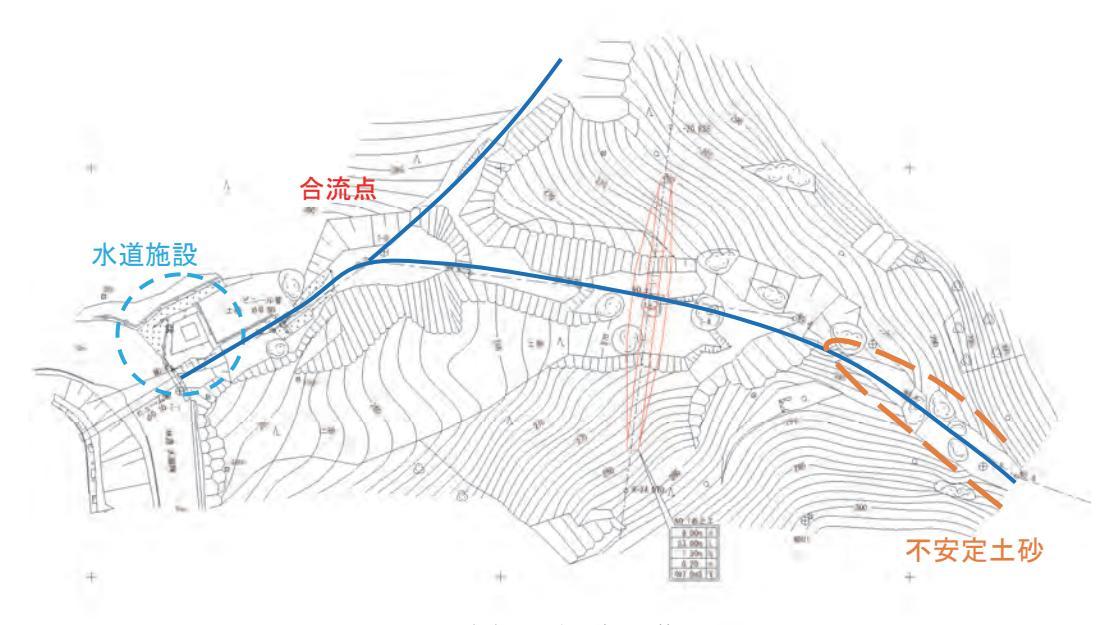
図 3.1.1-9 不安定土砂流出防止対策計画平面図

ここでは、写真 3.1.1-32, 写真 3.1.1-33 に示した山腹崩壊が誘因となって、土石流災害が発生した。しかし、渓流にも、 素因となる大量の崩積土が堆積しているため、図 3.1.1-9 に示すように、これらの不安定土砂の流出防止を目的とした治 山ダムの計画を立案した。治山ダムの型式は、熊本県治山技術基準細則<sup>2</sup> に準拠して、保全対象となる公共性の高い村 道が近接していることから、耐久性が高く、堤体の局所的な破壊や、劣化の進行が治山ダム全体の安定性に影響を及ぼ すことが少ないといった条件を満足する重力式コンクリート治山ダムとした。治山ダム工の位置は、治山ダム自体の安 定が保たれる位置で最も効果的かつ経済的となるような箇所を選定する必要があるため、対象となる渓流区間の直下流 に選定することにした。

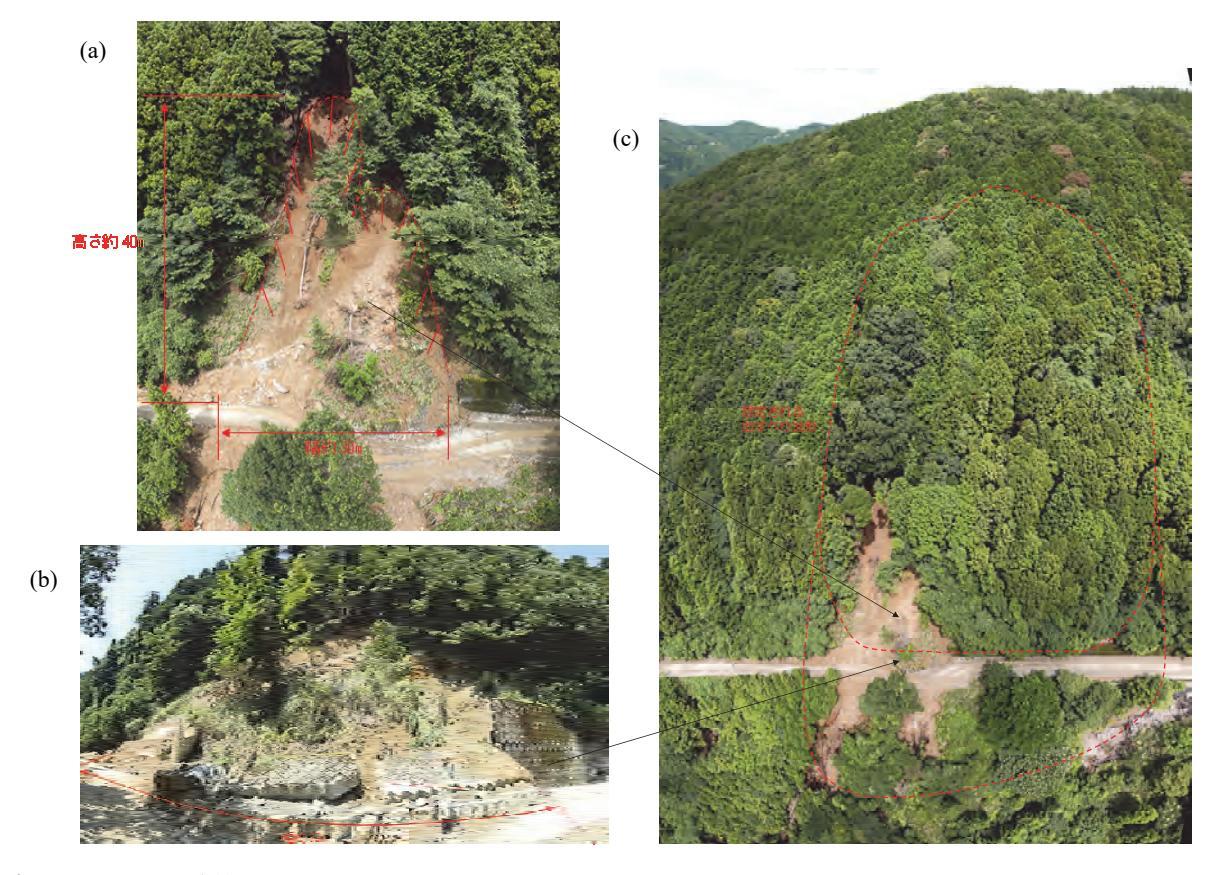
#### 写真 3.1.1-59 現場の全景

写真 3.1.1-59 は地すべり発生現場の全景写真である。写真 3.1.1-59(a)(b)に示すように土砂が道路まで出てきている箇 所だけ見ると,表層崩壊のようにも見て取れたが,山中を踏査していくと,写真 3.1.1-59(c)に示す赤い点線領域まで崩 壊面の背後〜地すべり翼部にあたる箇所に明瞭な滑落崖が認められ,範囲内には地すべり滑動により発生したと推定さ れる陥没地形や段差地形などの変状が多く認められることから,「地すべり」が発生しているものと判断された。

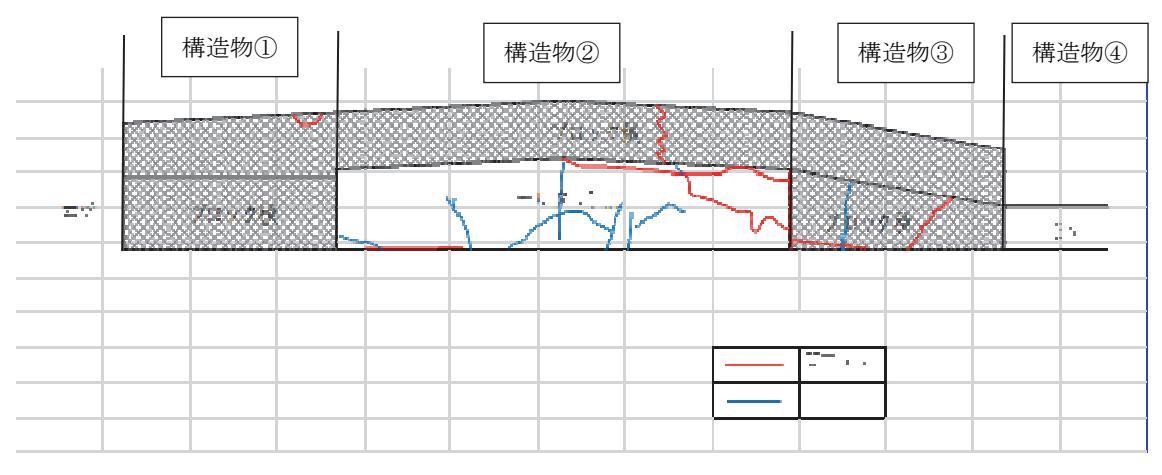
図 3.2.1-21 道路構造物の変状スケッチ

今回の豪雨で大きく変状しているには、構造物③の1段目のブロック積み擁壁が前傾するような動きを見せていることと、構造物②の終点側の吹付のり面に大きな開口亀裂が生じており、小段が山側へ落ち込むような動きを見せていることである。

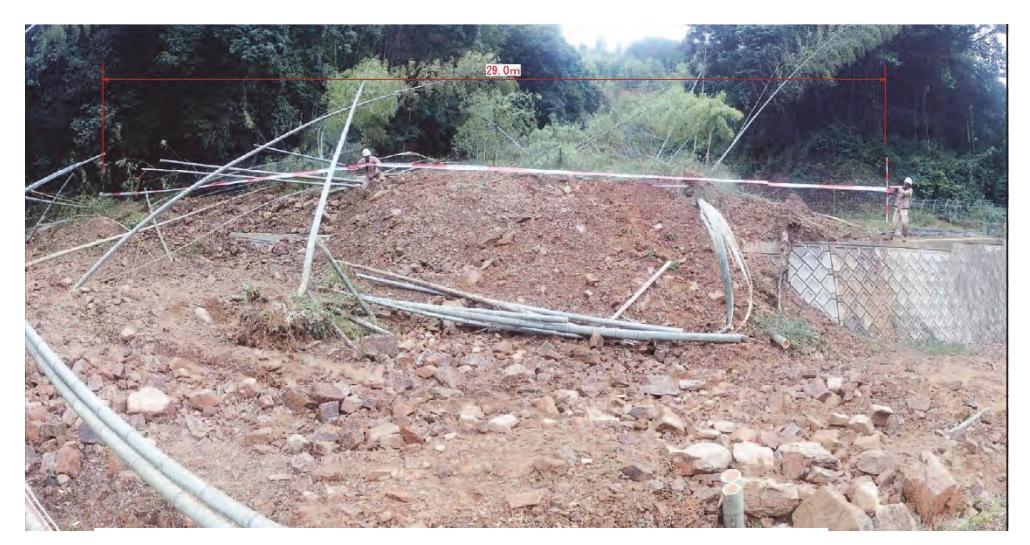
写真 3.2.1-64 県道山側ブロック積み擁壁付近崩壊土砂の流出・堆積状況

写真 3.2.1-64 は県道の直上の崩壊土砂が移動堆積した区間(土砂流過区間)で人頭大の泥質片岩の岩塊を大量に含む土 砂の堆積状況を示している。流過幅は 22m である。調査時点では足をとられるくらいに泥濘化した箇所があった。写真 に見られる竹のほか,大径の杉が根鉢ごと流されて来ており,上流にあった小屋の残骸なども観察された。土砂流過部は 砂礫型の土石流の形態を見せている。

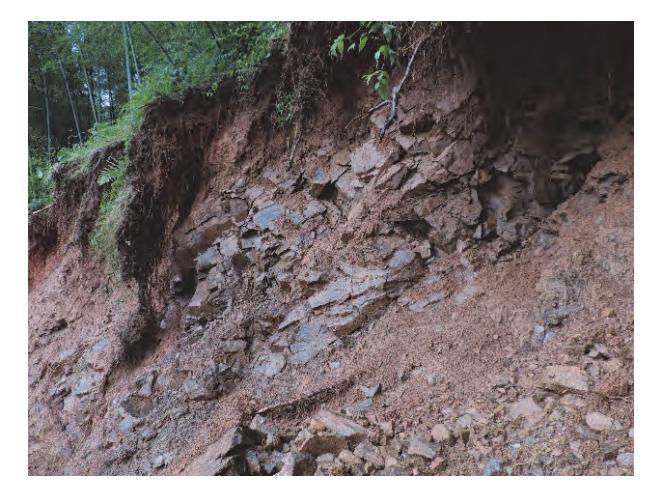
写真 3.2.1-69 多亀裂性の砂質片岩層近景

写真 3.2.1-68 および写真 3.2.1-69 に示す通り土壌化した部分が 2m 未満と薄く,多亀裂性の風化岩が地表近くから出現 していることがわかる。砂質片岩は赤褐色に酸化されており,滑落崖頂部から左側側部にかけて分布している。片理面は 差し目であるが,亀裂が発達しており,一辺 10cm~30cm 程度にブロック化している。

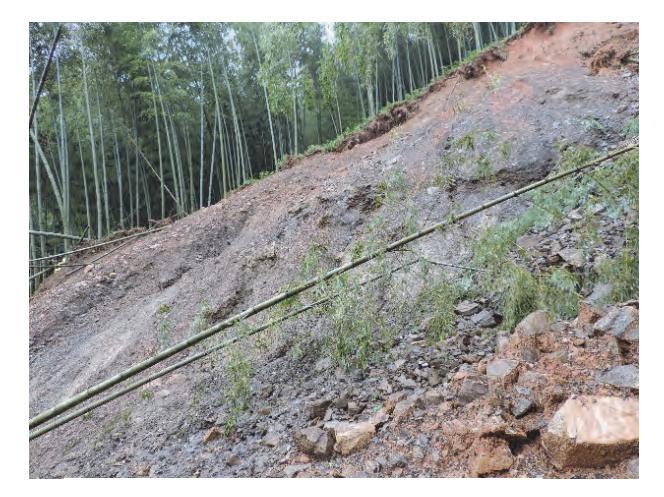
写真 3.2.1-71 脆弱化した灰褐色の泥質片岩層

泥質片岩層は全体が灰褐色で脆弱化した岩片または角礫からなる礫質土で,ハンマーで容易に崩せる程度の強度である。 片理面は一定の走向傾斜を持たず不規則で,断層破砕帯のような様相を示している。写真 3.2.1-71 に示すように,遠目に は塊状に見えるが,細かい亀裂や小断層によって,岩片自体も千枚岩のように薄く剥がれるような性質も持っている(写 真 3.2.1-72)。

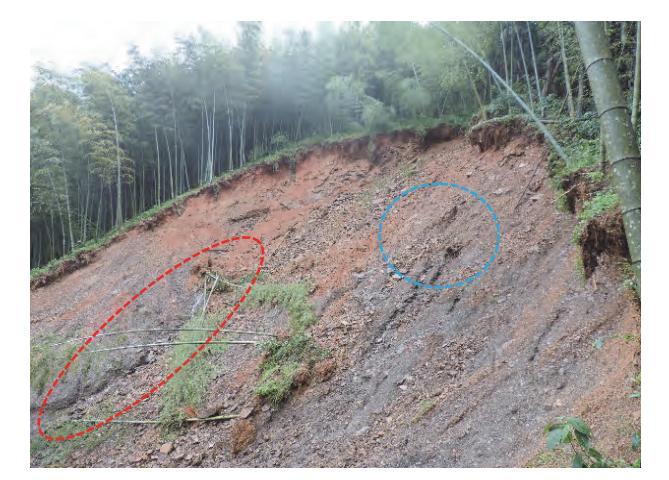
写真 3.2.1-75 地下水の湧出状況(2)

写真 3.2.1-75 には崩壊地滑落崖の右下(水色破線)から湧水箇所およびパイピング孔が観察された位置に当たる。湧出 ロ下の崩壊面にはガリ状の洗堀が進んでいる。

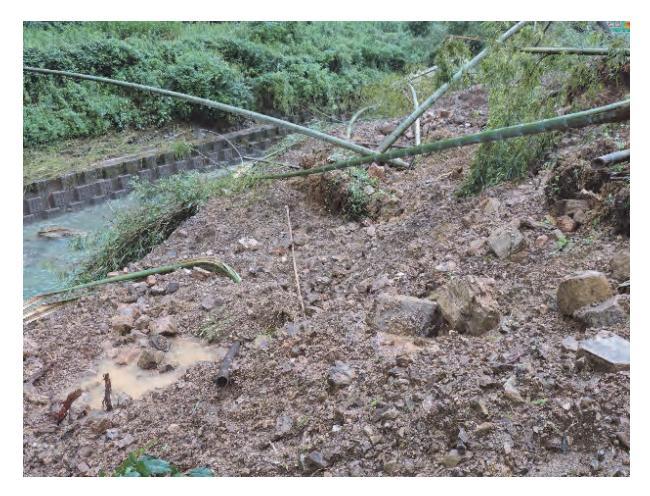
写真 3.2.1-86 松尾川への土砂流出状況

崩壊土砂は県道を横断して、一部は松尾川へ達している(写真 3.2.1-86)。路側に設けられていたガードレールが流出 した土砂と共に川側へ変状している(写真 3.2.1-87)。

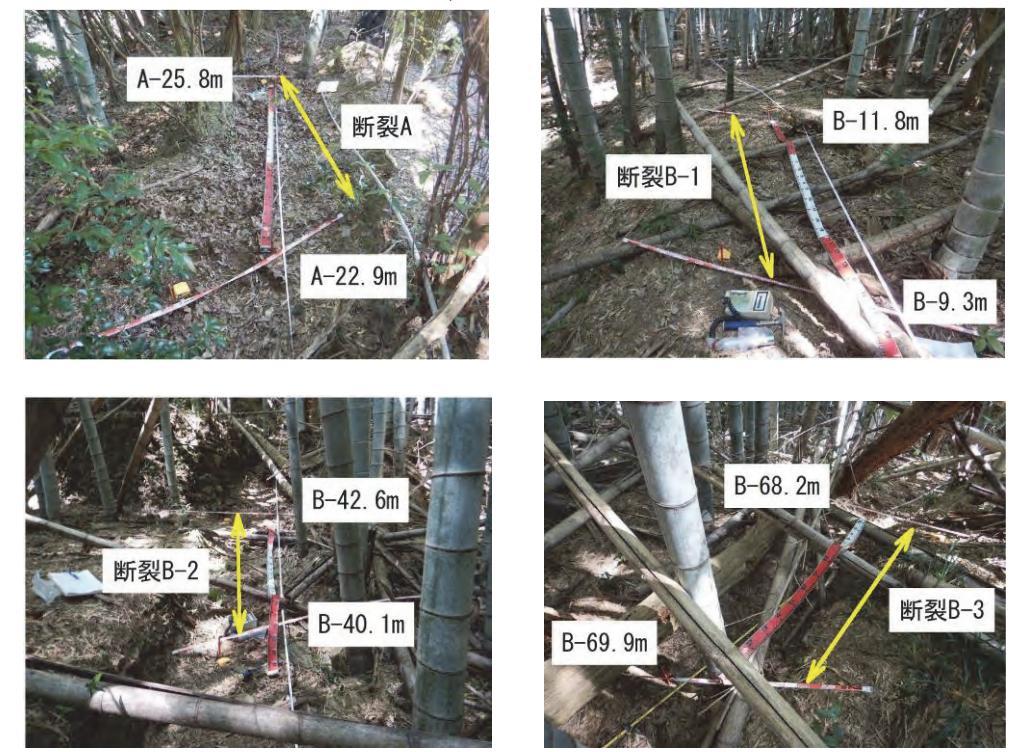
写真 3.2.1-93 断裂(A~B-3)の断裂幅の規模と方向(みやま市)

図 3.2.1-37 にγ線探査測線位置(A測線, B測線)および断裂分布図を示す。測点間隔は1~2mで, γ線強度異常値が 出現した地点では10cm間隔で測定し, γ線強度異常値範囲を詳細に求めた。滑落崖では断裂 B-1 が検出され,断裂 B-2 と断裂 B-3 延長上には滑落崖が認められた。断裂幅は1.4m~2.4mと小規模な断裂であり,この断裂によって分断された エリアに豪雨に伴う地下水流入があり「地すべり」が生じたと考えられる。

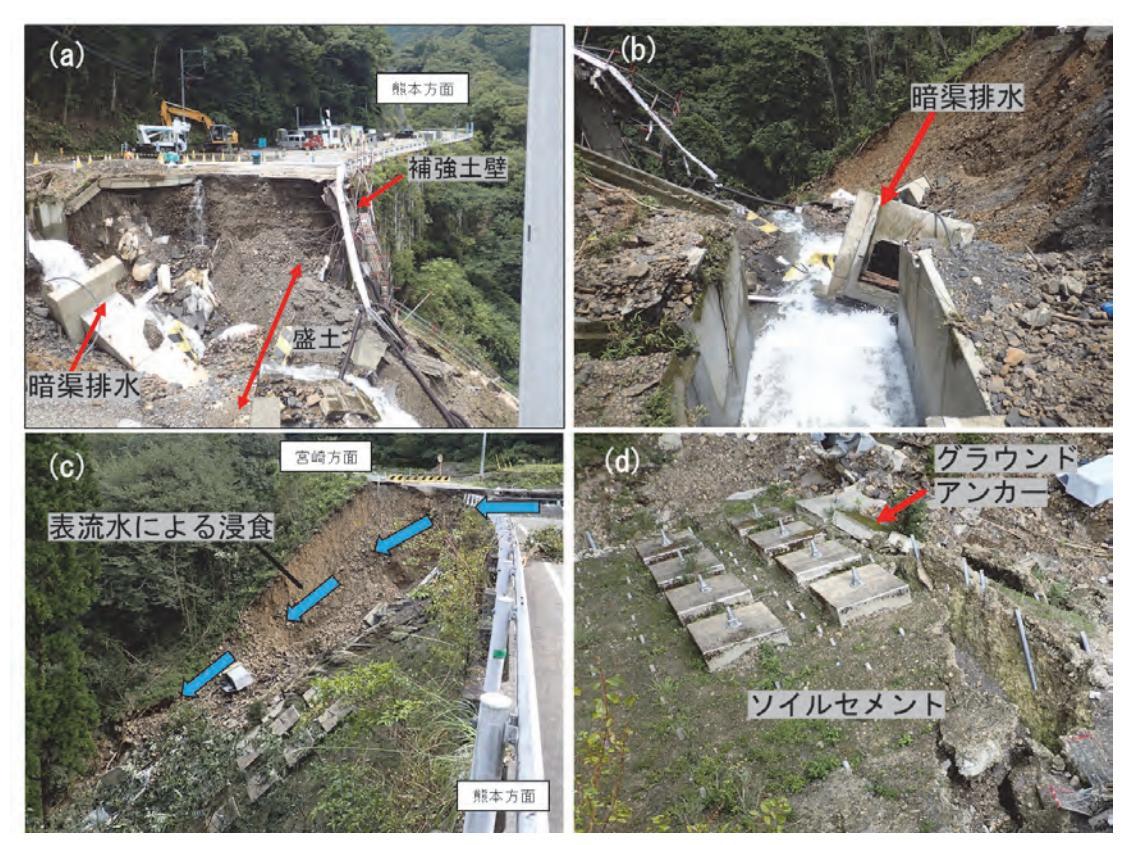
写真 4.1.2-3 土工構造物の被害状況(7月8日撮影)

写真 4.1.2-3 に崩壊した道路盛土における各土工構造物の被害状況を示す。写真 4.1.2-3 (a)は、補強土壁の背面である。 隣接する道路盛土の浸食に伴い、補強土壁の端部が損壊したと推察される。崩壊部の土質を観察したところ、礫質土であ ることが確認された。写真 4.1.2-3 (b)は損壊した横断暗渠である。著者らが現地調査を行ったのは崩壊発生から4日後で あったが、盛土背面の沢に集水した雨水が暗渠から激しく排出されていた。写真 4.1.2-3 (c)は、盛土直下にある地山の被 災断面の全景である。路肩から斜面末端までの長さは約 30m であり、表流水が斜面を浸食した形跡が確認できる。写真 4.1.2-3 (d)は地山の表層で確認されたソイルセメントである。ソイルセメントの斜面にはアンカーが施工されていた。浸 食された地山との境界に設置されているグラウンドアンカーが損傷しているのを確認した。

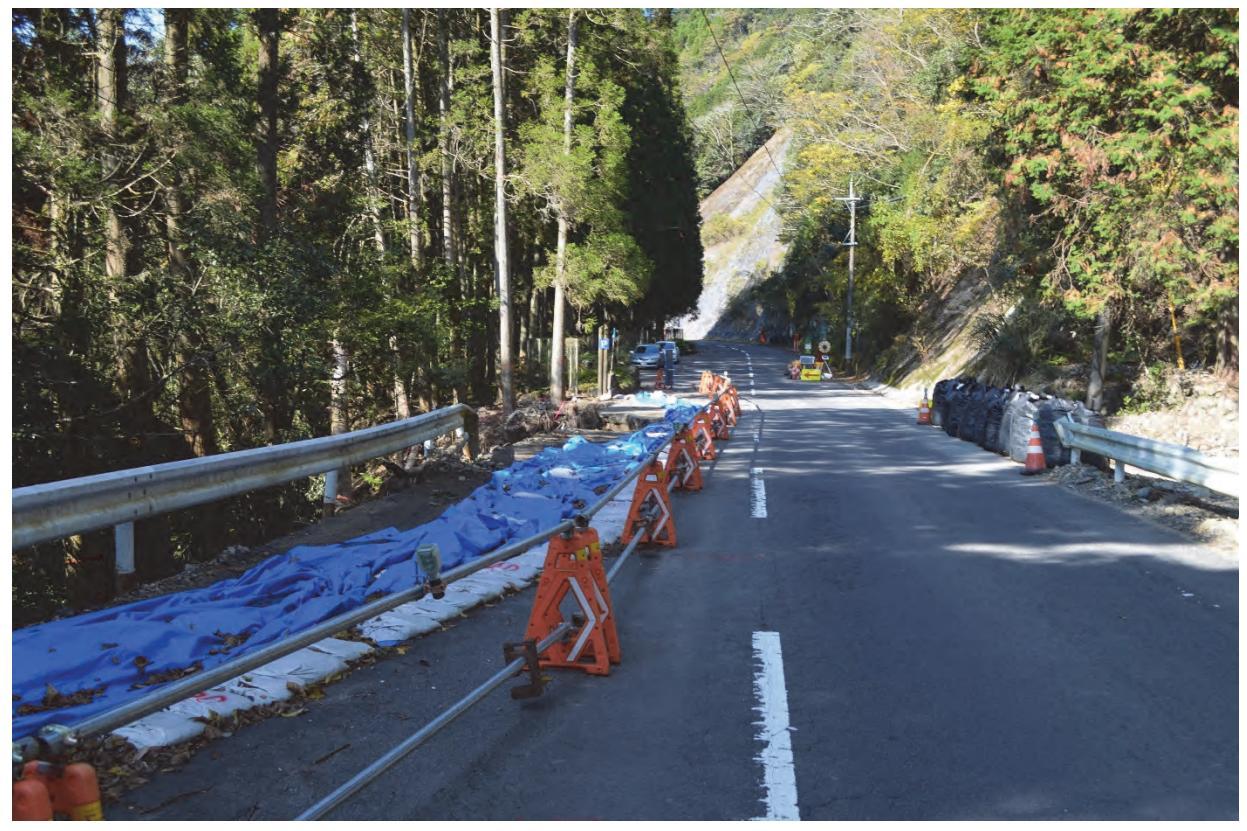
写真 4.1.3-10 道路の被災状況

写真 4.1.3-10 は, 道路の被災状況を示している。道路上を流れた泥水により, 道路の路肩が欠損していることがわかる。 写真 4.1.3-11 は, 応急復旧後の山側の暗渠入口部であり, この部分が土石流の土砂で閉塞されたために, 泥水が道路上を 流れたものと思われる。写真 4.1.3-12 は, 下流部の道路損壊部の状況であるが, 道路下の地層には大きな丸い石が多く含 まれる地質であり, 過去に何度も土石流が発生した沢筋に道路が設置されている箇所であることがわかる。

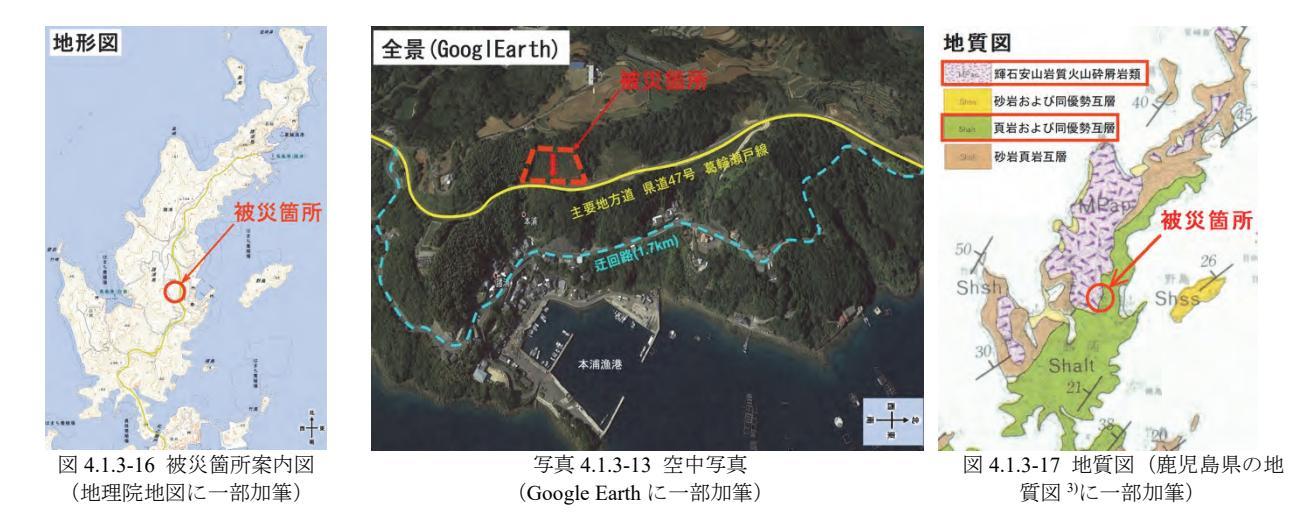
写真 4.1.3-14 被災状況(路面の隆起)

被災時降雨量は、図 4.1.3-18 に示すように鹿児島県諸浦観測局のデータによると、令和2年7月3日~4日の連続雨量 472mm、最大24時間雨量 442mm、最大時間雨量 89mm であった。この降雨により、道路舗装面の約40m区間において 隆起が発生する(写真 4.1.3-14)とともに押出しによる法枠の破損(写真 4.1.3-15)が確認された。地表踏査の結果、地す べり頭部や側部では小段コンクリートの亀裂や段差地形が確認できた。写真 4.1.3-16 はドローン空中写真を示している。

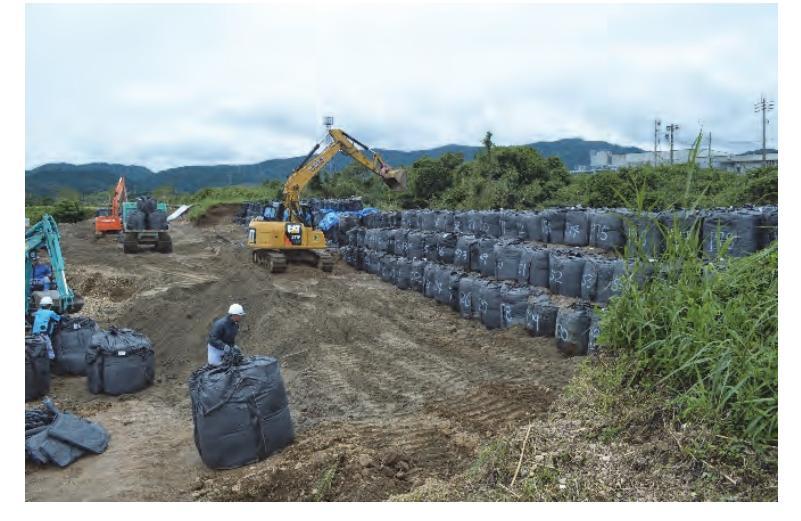
写真-5.1.2-1 川内川水系百次川の破堤した堤防の仮復旧状況(7月8日時点)

図 5.1.2-2 に川内川水系百次川, 隈之城川での被災箇所を示す。百次川では,7月3日夜中の雨で, 隈之城川と百次川合流する付近の堤防が越水により破堤し,7月4日に大型土嚢で仮復旧が行われた(写真-5.1.2-1のブルーシート付近)。しかし,7月6日の午前0時頃に仮復旧箇所の両脇の堤防が決壊し,最終的には約76mの堤防が決壊した。また,周辺でも溢水箇所が3箇所ほどあり,周辺の商業施設などが浸水した。

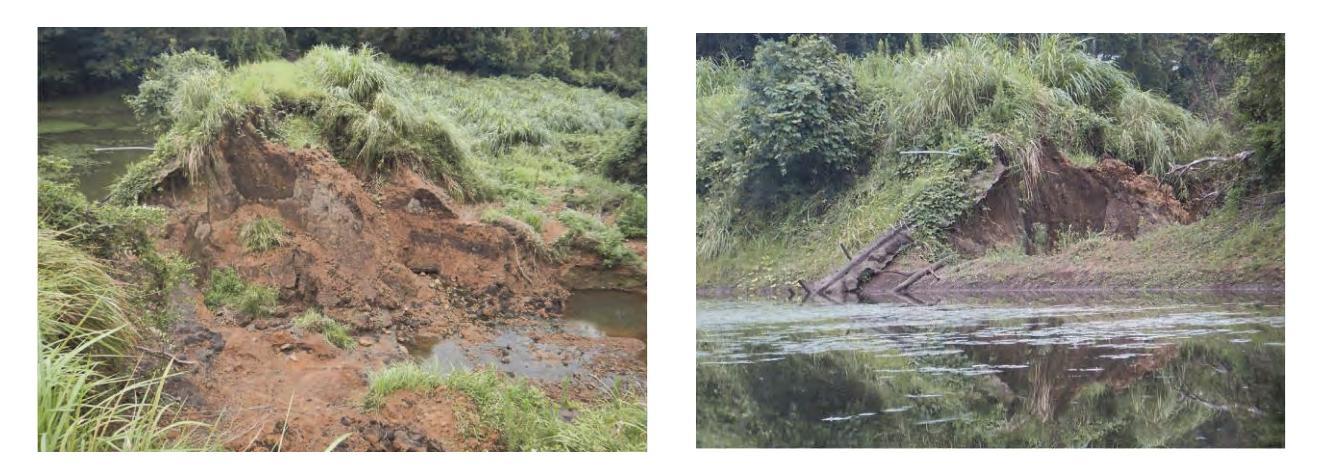
写真 5.4.2-1 ため池堤防の崩壊状況 堤防下流側(左)堤防上流側(右)

堤防が崩壊したため池は、北北東方向に延びる丘陵地の谷部に位置し、周辺には農業用ため池が点在する。ため池付近の地質は、第四紀チバニアンの岩屑なだれ堆積物である。令和2年7月豪雨によって、右岸側堤防が幅8mにわたって崩壊したものの越水は確認されていない(図 5.4.2-1)。ため池堤防崩壊状況を、写真 5.4.2-1に示した。

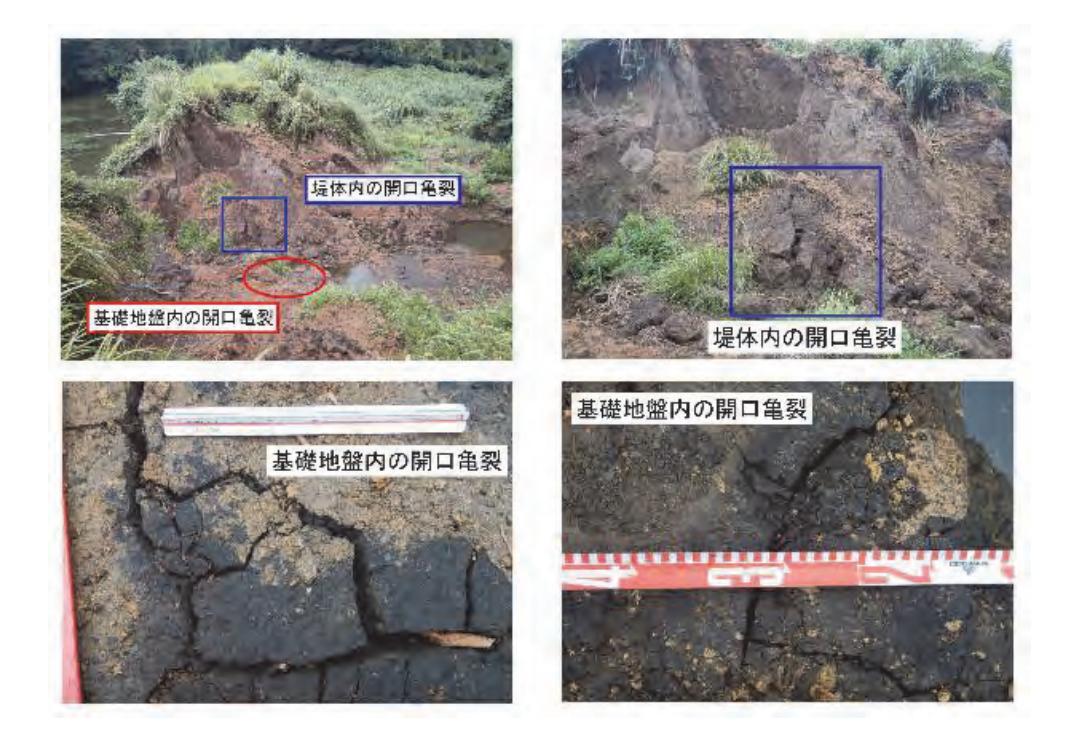
写真 5.4.2-3 断裂交差点付近の基礎地盤・堤体内にみられる開口亀裂(杵築市のため池)

ため池堤防崩壊箇所において、断裂交差点付近の基礎地盤(岩屑なだれ堆積物)に共役関係の開口亀裂,崩壊した堤防 側面に鉛直方向の開口亀裂が認められた(写真 5.4.2-3)。この事象から,基盤漏水が発生したと推定される。
