平成28年8月北海道豪雨による地盤災害調査報告書

平成29年8月

公益社団法人地盤工学会
平成28年8月北海道豪雨による地盤災害調査団

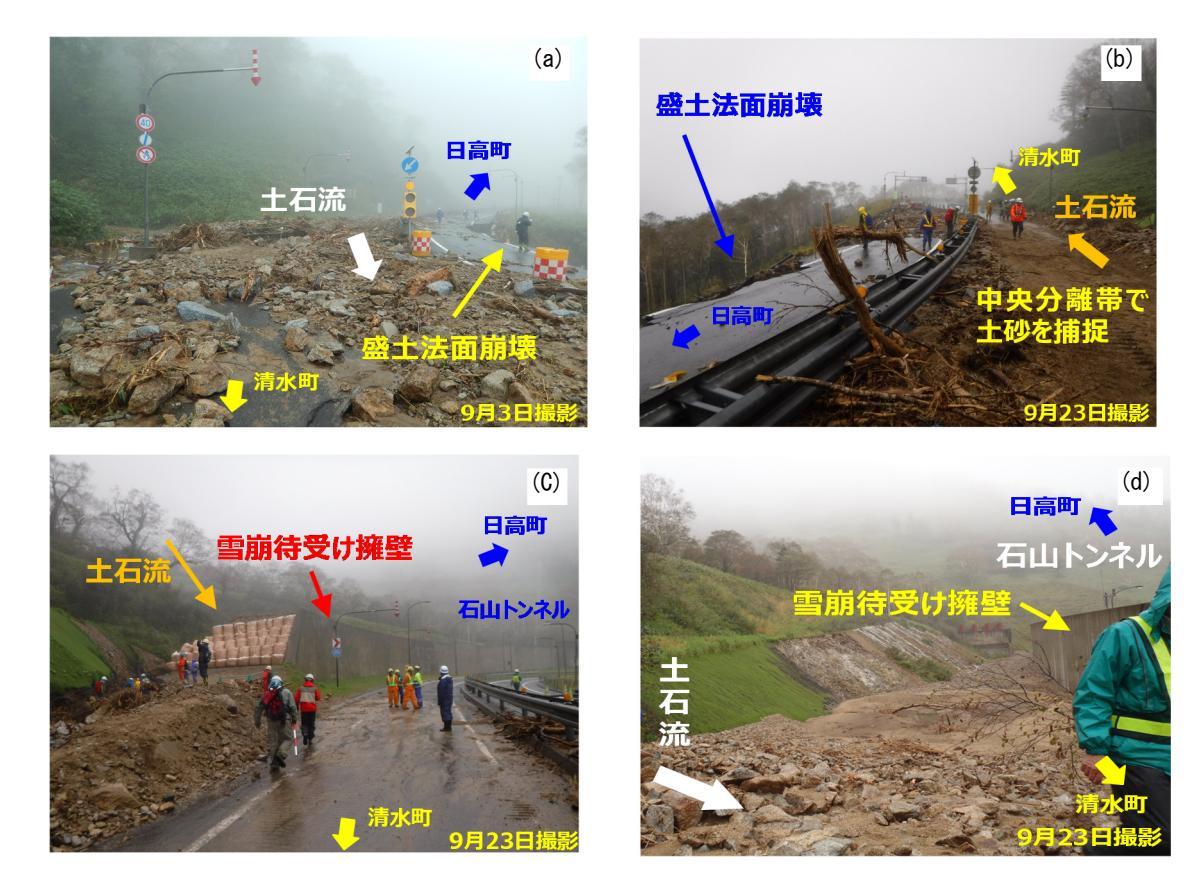
図-4.2.3(a)~(d) +勝側7合目付近の土石流発生状況

調査は、平成28年9月23日に実施した。図-4.2.1に、国道274号日勝峠(十勝側)の調査箇 所位置図を示す。調査箇所は、盛土や斜面が大規模に崩壊した箇所であり、7合目付近および日勝 トンネル十勝側坑口付近である。図-4.2.2に、7合目付近の盛土崩壊状況を示す。本箇所は道路 曲線が大きく崩壊し、道路本体が大きく欠損していることが分かる。本箇所は、より標高が高い 8合目方向からの大量の舗装表面の表流水および土石流の一部が流下して、道路線形が直線から 曲線に変化する地点の盛土斜面の肩部を侵食・洗掘したことにより、大規模な崩壊が発生したと 考えられる。図-4.2.3には、図-4.2.2の標高より高い位置の7合目付近(石山トンネル付近)で 発生した土石流の状況である。図に示すように、路面には土砂・石・樹木が堆積しており、土石 流を構成する土は、風化花崗岩が細粒化したまさ土である。

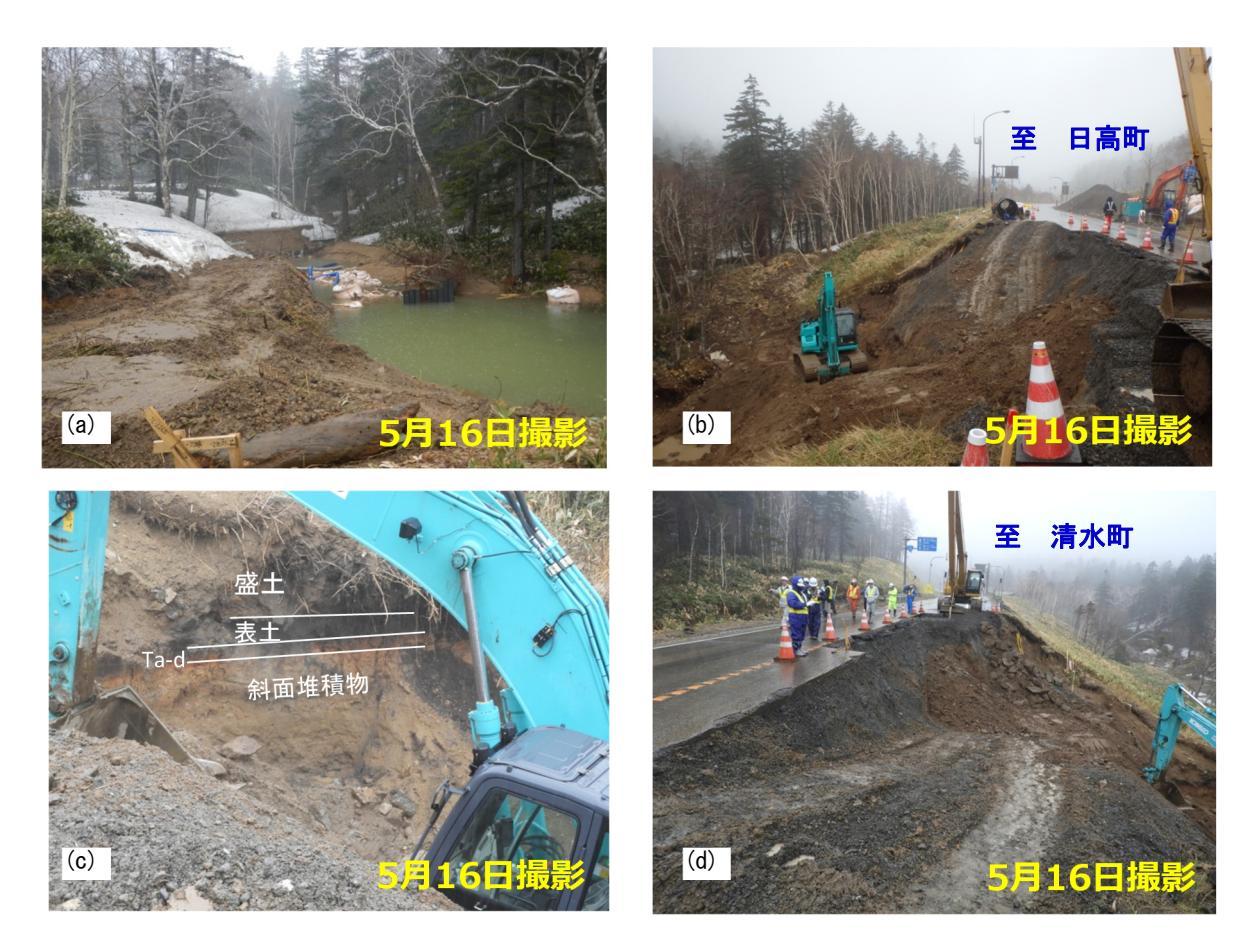
図-4.2.9 No.27 付近の盛土崩壊状況: (a)山側沢部の状況 (b)盛土崩壊状況 (c)崩壊断面 (d)盛土崩壊状況

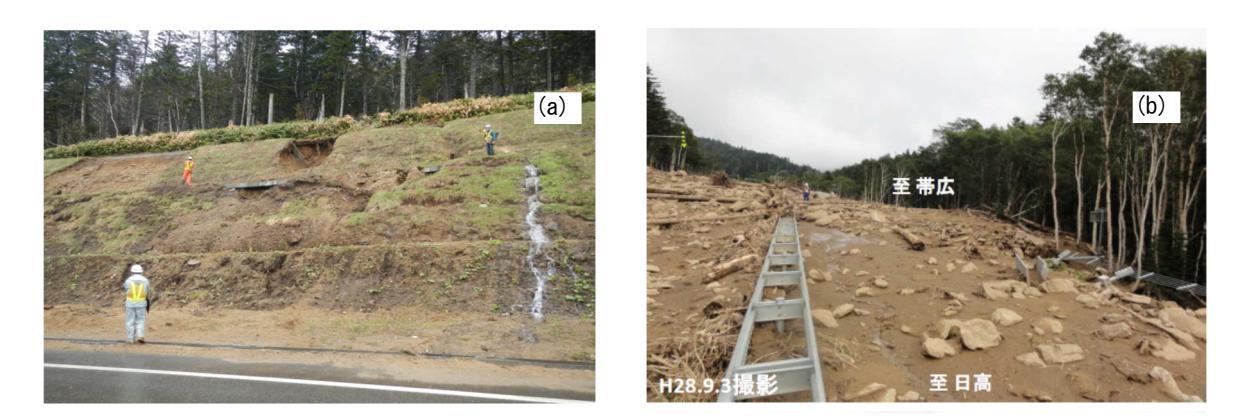
図-4.2.11 (a)No.25 付近の切土崩壊状況 (b)No.22 付近の盛土崩壊状況

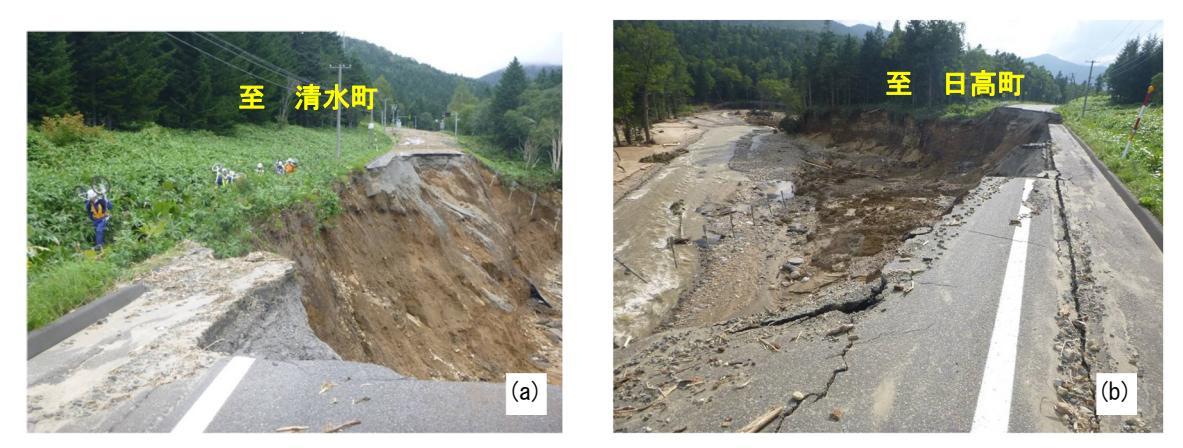
日高側7合目付近より標高が低い箇所では、河川の増水により、河川近接部の道路盛土が侵食・洗掘され崩壊に到るケースや橋梁の橋脚基礎あるいは橋台背面が侵食・洗掘され崩壊に到るケースが多く見られた。図-4.2.12は、No.20の盛土崩壊状況である。図(b)に示すように、河川増水により盛土下部が侵食・洗掘され、道路本体が大きく欠損しているのが分かる。図-4.2.13は清瀬覆道(No.10)の基礎洗掘状況、図-4.2.14は千坂擁壁(No.2)の洗掘による崩壊状況、図-4.2.15は千呂露橋(No.1)の落橋状況を、それぞれ示す。これらの箇所では、河川の急激な増水により、水衝部が擁壁や橋台の背面盛土を侵食あるいは橋脚基礎部分を洗掘し、崩壊に到ったと考えられる状況が示されている。

図-4.2.12 No.20の盛土崩壊状況¹⁾:(a)盛土崩壊状況近影 (b)盛土崩壊状況遠景

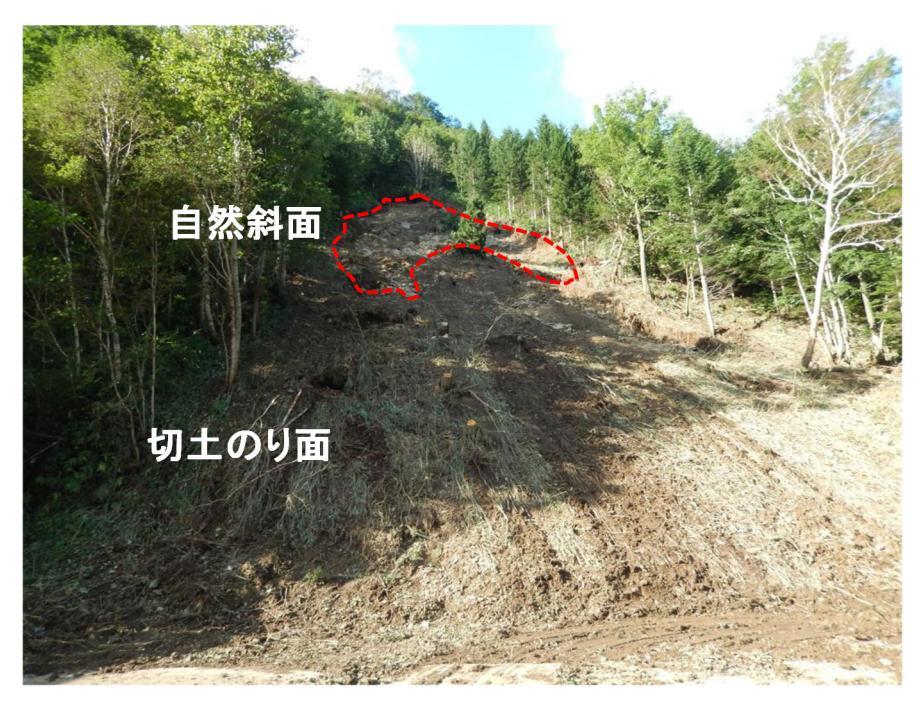
切土斜面上部の比高 50m の自然斜面が斜面長 30m, 平均幅 20m , 厚さ 1m にわたり崩壊した。 崩壊規模は 600m³ である。崩壊した土砂は道路上に堆積し, ガードケーブルを延長 45m にわたり 損傷させた (図-4.4.5)。

図-4.4.6 KP92.9km 付近の表層崩壊(破線による囲みは自然斜面の崩壊範囲を示す)

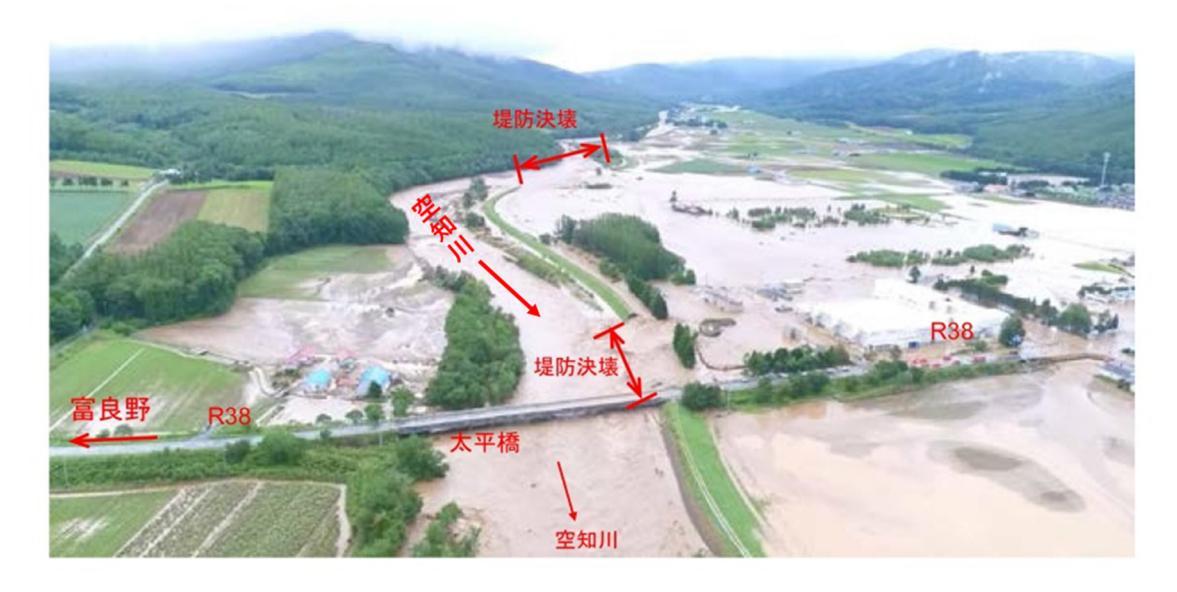
空知川(国直轄管理区間)の堤防決壊は2カ所(以下,それぞれ上流側破堤箇所・下流側破堤 箇所とする)で起こっており,また,太平橋の上流約1.5kmにある大正橋の上流側(道管理区間) からも河岸侵食などにより氾濫流が流下し,市街地が被災した(図-4.4.9)。

図-4.4.9 太平橋周辺の被害状況(北海道開発局提供)

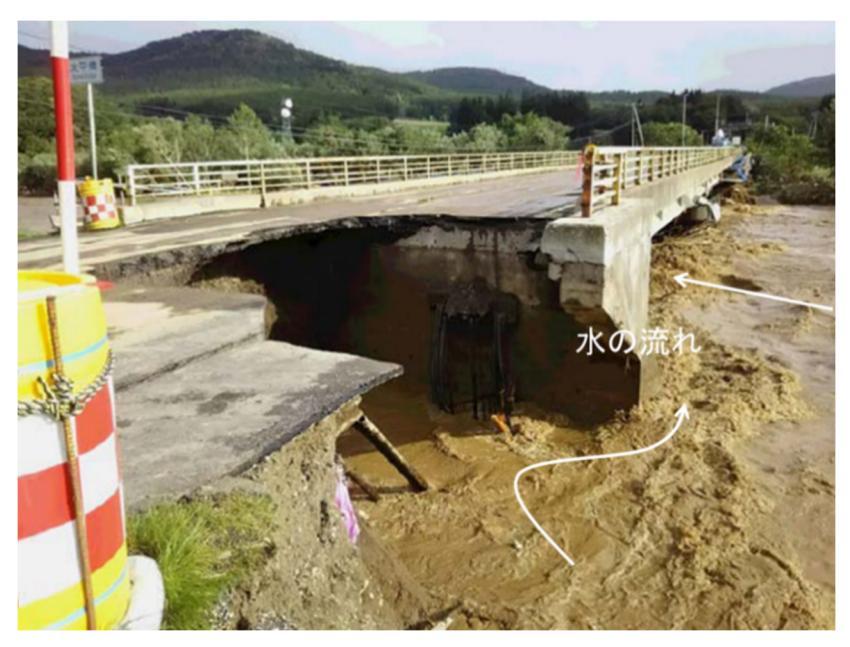
太平橋の橋台背面の盛土についても,堤内側から本川へ戻る氾濫流により次第に侵食を受け, その大部分が流失(図-4.4.10)したが,橋台背面盛土の全てが流失する前に,北海道開発局旭川 開発建設部が適切な処置(大型ブロックの設置等)を行ったことにより盛土全ての流失は免れた (図-4.4.11)。

図-4.4.10 橋台背面盛土の侵食状況(北海道開発局提供)

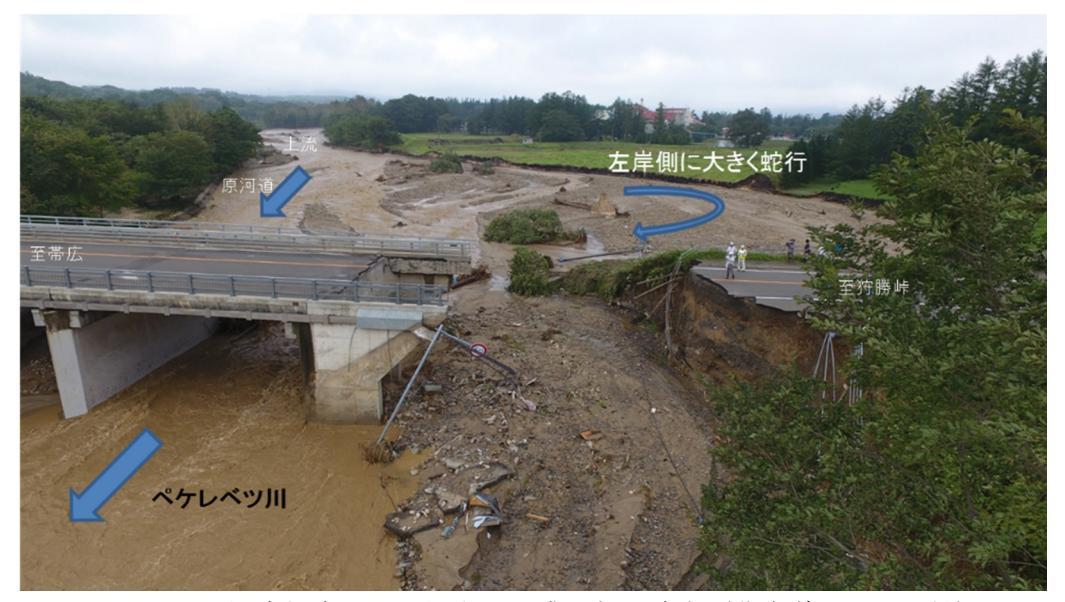
台風 10 号による 30 日からの大雨によりペケレベツ川が増水し,橋梁の上流側で左岸側に大き く蛇行し,河岸侵食を起こしたため,清見橋起点側橋台の背面盛土が次第に侵食を受け流失した (図-4.4.17)。橋梁自体の大きな損傷は見られなかったが,道路に沿って連続的に設置されてい るケーブル類やガードロープなどは盛土部の流失に伴い寸断された(図-4.4.18)。

図-4.4.17 河岸侵食による橋台背面盛土部の流失(北海道開発局提供)

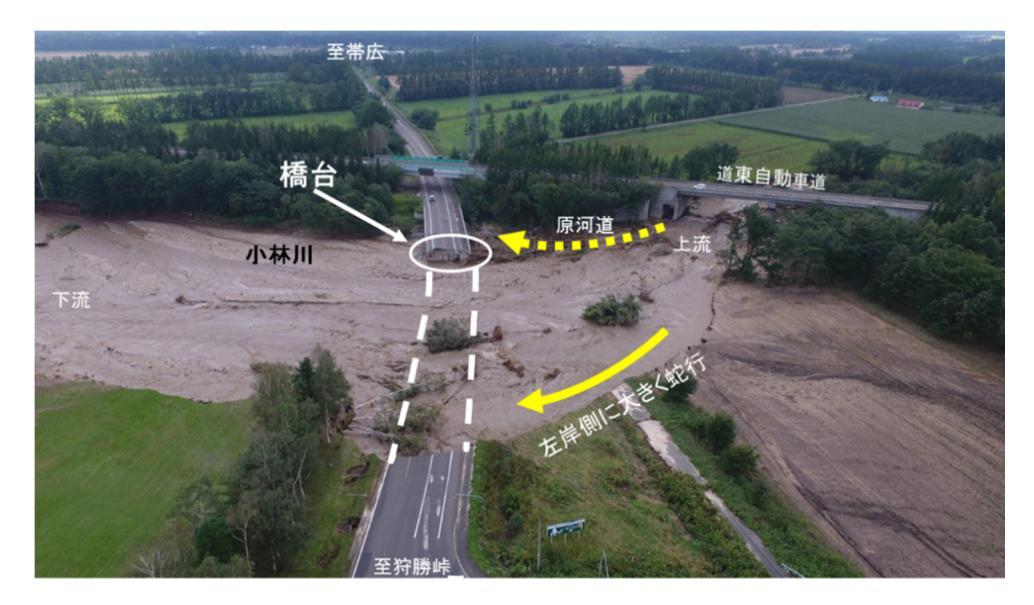
更に、河岸侵食が進行するとともに、新たに流路となった道路盛土部も大きく侵食を受け、路体が延長約 70m に亘って流失した。なお、道東自動車道の小林川橋においても、橋台側面に設置されていたブロック積み擁壁が洗掘を受け一部破壊していた。

図-4.4.20 河岸侵食による橋台背面盛土部の流失(北海道開発局提供)

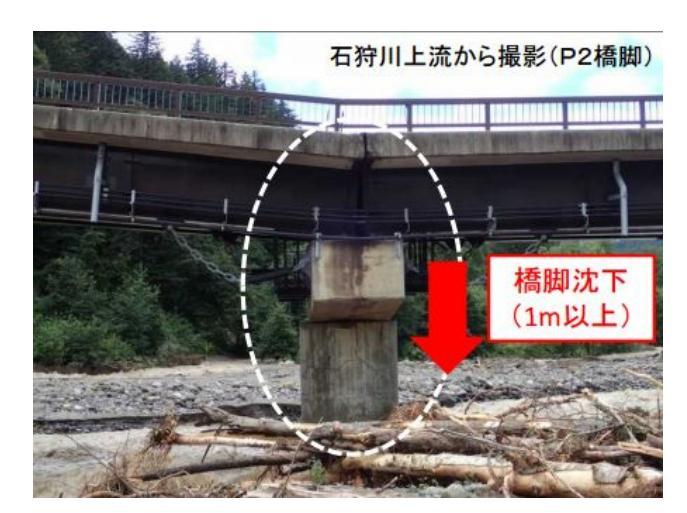
台風7号,9号,11号による17日から23日までの大雨により石狩川が増水し,水位の上昇および流路の拡大により流速が増加し,P2橋脚フーチング周辺部の洗掘(図-4.4.25),A2橋台の上流側側面盛土および背面盛土の洗掘・吸出しを受けた(図-4.4.26)。これにより,P2橋脚の約1.2m沈下および下流側・A1橋台方向への傾き,A1~P1間の下流側主桁(ウェブ)の変形,およびP1~P2間の対傾構の変形,P2橋脚可動側の支承サイドブロックおよび変位制限構造の損傷などが確認された(図-4.4.27)。

図-4.4.25 洗掘による P2 橋脚の沈下状況(北海道開発局報道提供資料より)

このため、今回の大雨により、過去最大水位を超える流水が、増水して流速を増して、流路拡 大・蛇行をしながら流下したため、橋脚フーチング部を洗掘・侵食し、橋脚を沈下・傾斜させ、上 部工へも影響を与える損傷に至ったものと考えられる。

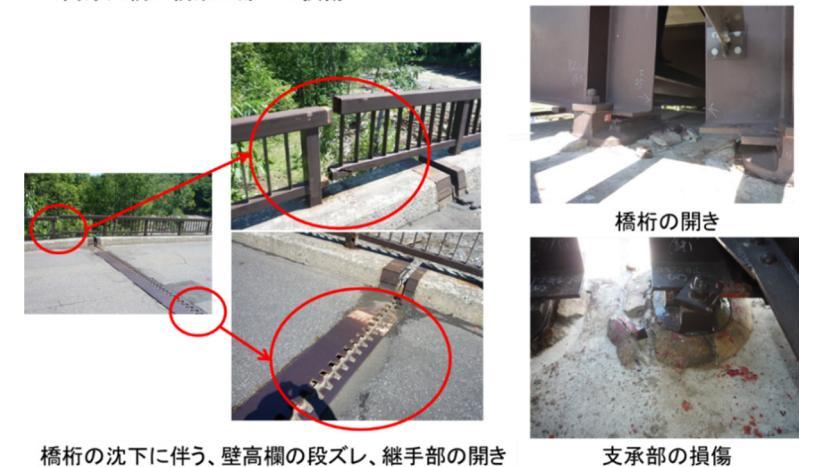
<高原大橋>橋梁上部エの損傷

図-4.4.27 上部工の損傷状況

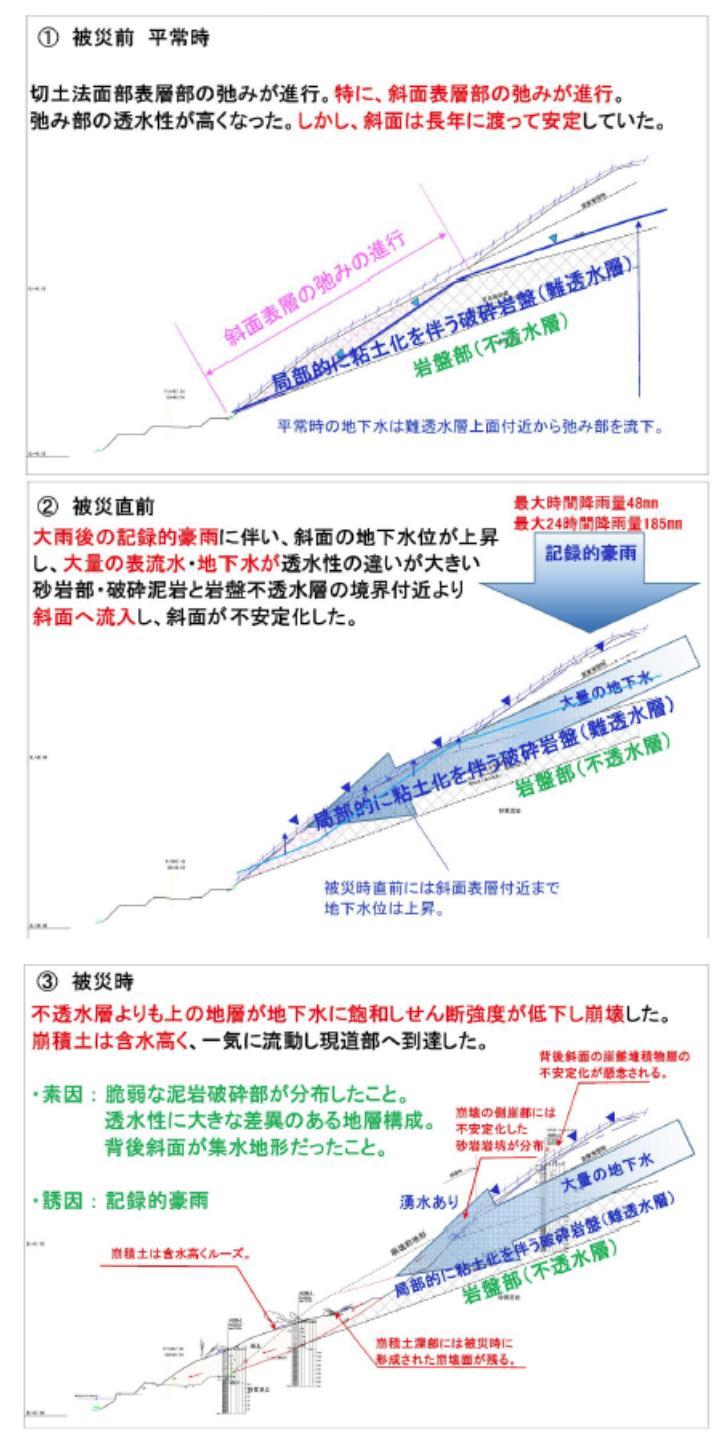
当該斜面の基盤岩は下位より砂質泥岩,破砕泥岩,砂岩,崖錐堆積物,盛土からなる。この うち砂質泥岩は比較的良好な岩盤であることから不透水層と,破砕泥岩は局部的に粘土化を伴 っている破砕岩盤であることから難透水層と,砂岩,崖錐堆積物は透水層と考えられる。被災 直後の崩壊の滑落崖部では,砂質泥岩上面部より大量の湧水が確認されており,崩積土の大半 は含水が高くルーズな礫混じりシルトであった。湧水箇所は砂質泥岩層よりも上位の地層で複 数見られることから,豪雨の影響により表流水・地下水が大量に斜面に流入したことで,不透 水層となる砂質泥岩よりも上位の地層が地下水で飽和し,せん断強度が低下することで斜面が 不安定化したと考えられる。

当該斜面は長年にわたって概ね安定していたが,破砕泥岩部では切土以降長年にわたって弛 み領域が形成されていた可能性も考えられ,弛み領域が記録的豪雨の影響により崩壊したこと も指摘される。

図-4.5.9 被災メカニズム概要

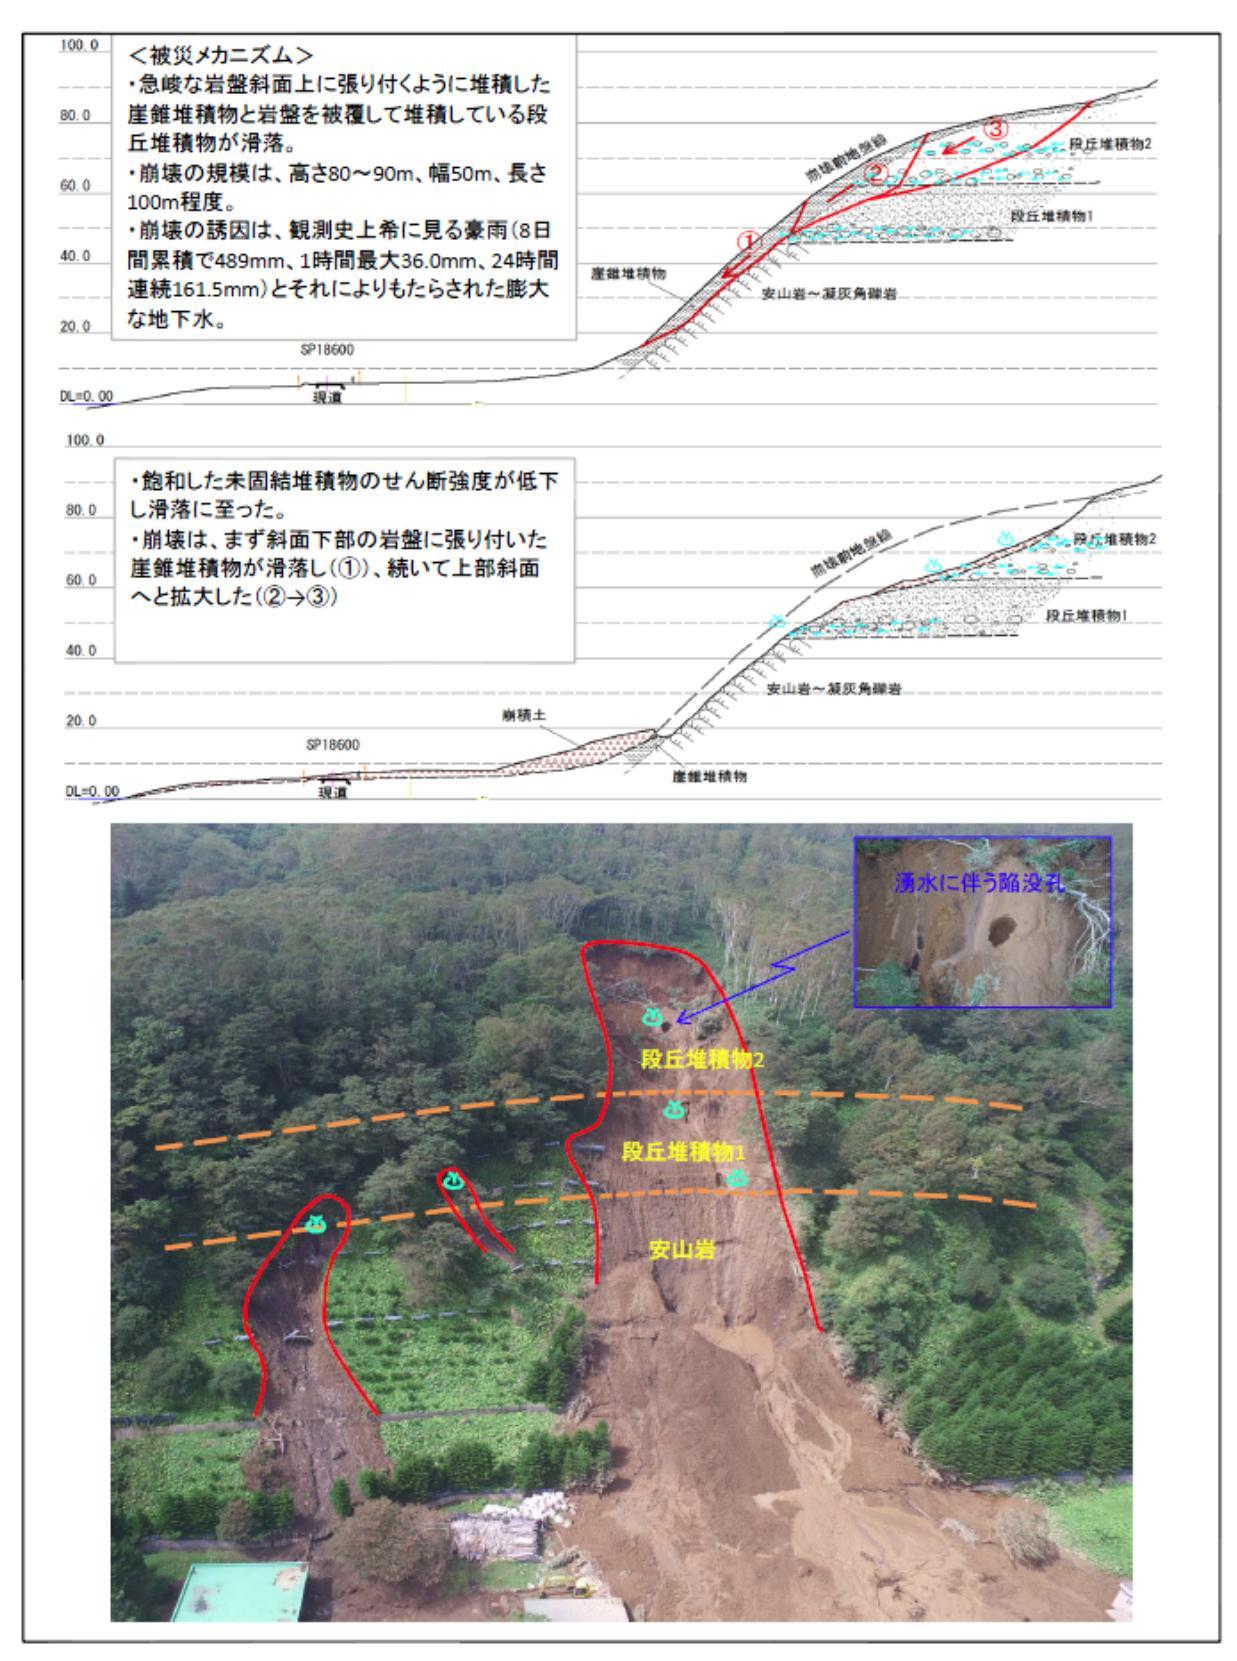
図-4.5.13 海岸町の被災メカニズム概要

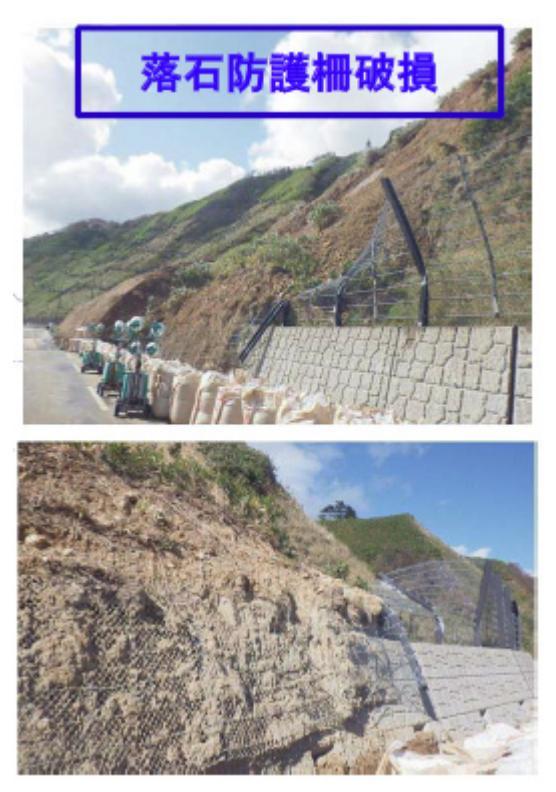
図-4.5.16 昆布浜の落石防護柵の破損状況

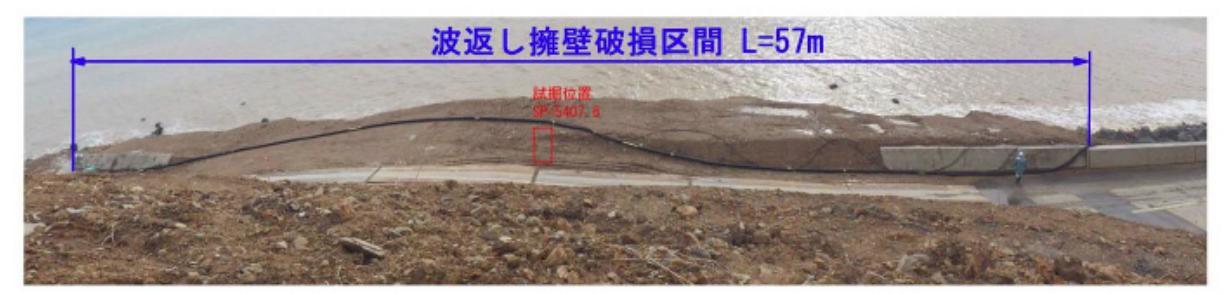
図-4.5.17 昆布浜の波返し擁壁破損状況

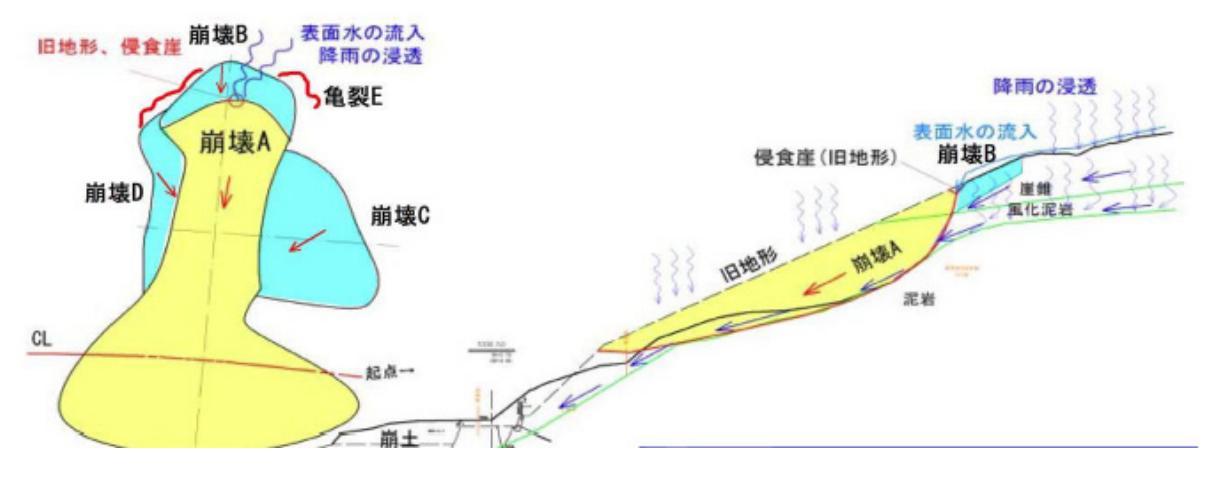
被災発生のメカニズム(図-4.5.18)は、海岸町と同様に9月9日に発生した1日の総雨量が 183.5 mmにのぼる記録的豪雨により、地山へ浸透し崖錐層が飽和しせん断強度が低下したことに 加え、地表面を流れた表面水により地山が侵食されることで、表層崩壊が始まり、浸透水が基盤 新鮮部と風下部の境界に達し、その境界を崩壊面として大規模な一次崩壊が発生した(崩壊 A)。 一次崩壊後に、その頭部(崩壊 B)および側部(崩壊 C, D)に崩壊が拡大し、崖背後に引張亀裂 が発生し、緩み域(背後亀裂 E)を形成している。

図-4.5.18 昆布浜の被災発生メカニズム概要

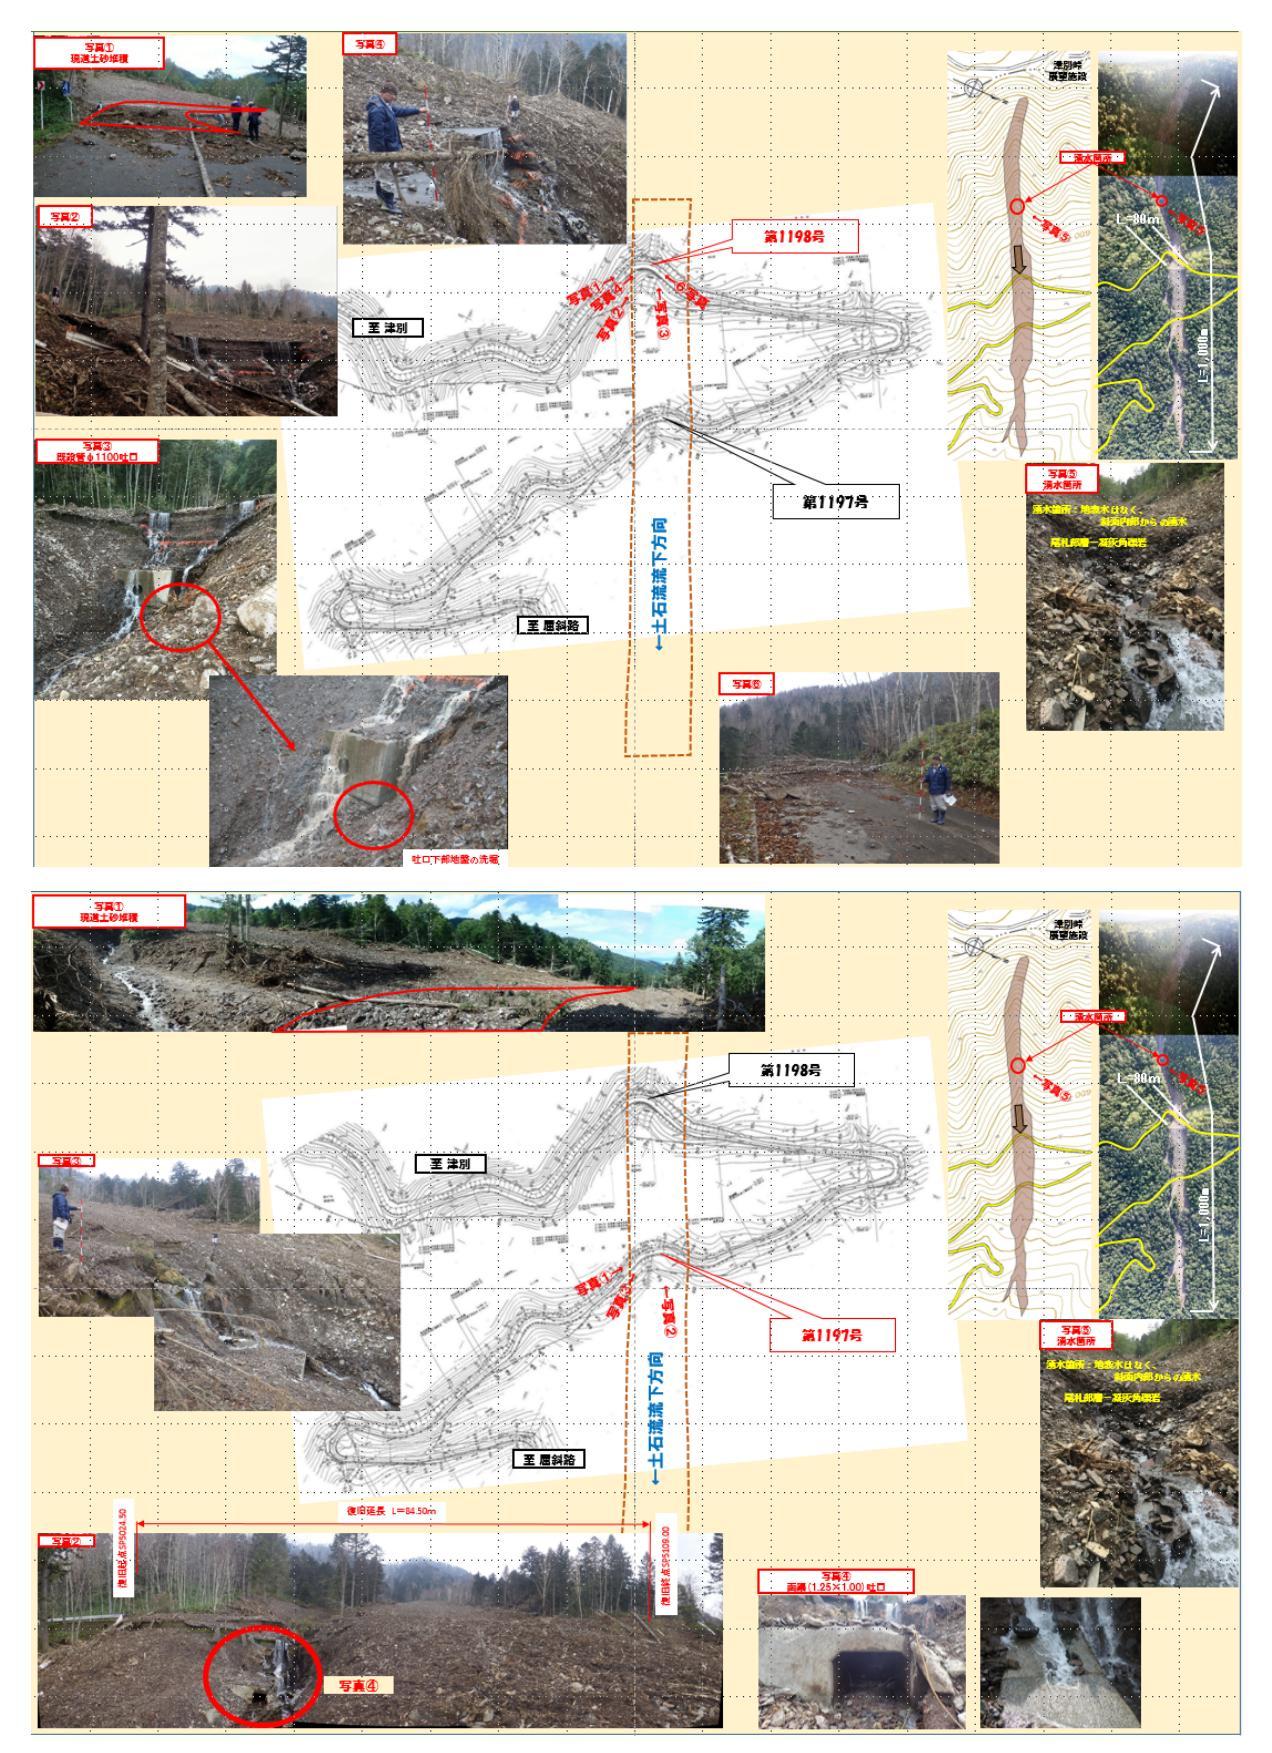
図-4.5.21 屈斜路津別線被災状況詳細

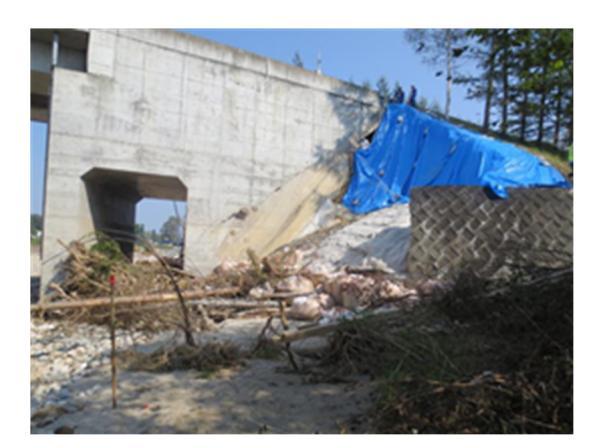
+勝清水 IC-芽室 IC 間を流れる十勝川水系佐幌川支流の小林川に架かる小林川橋では、小林 川の水位上昇、および流木による水路閉塞によりブロック積み擁壁下部の地盤が洗掘され、橋脚 側面の盛土が崩落し、ブロック積み擁壁の一部が破壊した(図-4.6.4)。この他、小林川橋周辺の 河岸には流木が多数見られ、河岸には上流から流されてきたであろう大きい石が山積しており、 私有地の一部も侵食されていた。

図-4.6.4 橋梁側面盛土, ブロック積み擁壁破壊全景

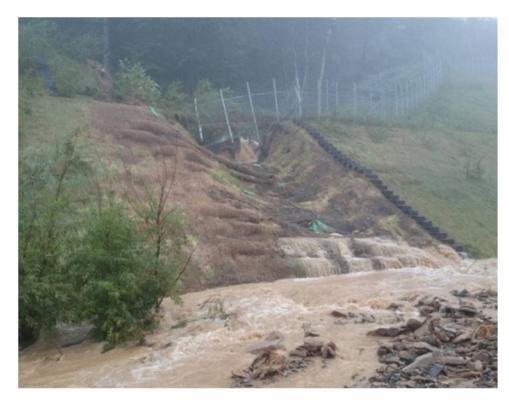
崩落した切土(図-4.6.7, 4.6.8)は、十勝清水 IC とトマム IC の間に位置し、その勾配は、1:1.5 と 通常の 1:1.2 よりも緩い勾配であり、切土小段にはコンクリート製の排水構造物は設置されていな い箇所であった。崩落箇所は沢地形となっており、切土背面にある排水施設も破壊していた(図-4.6.9) ことから後背地よりかなりの量の水が集水していたと考えられる。切土1段目は、全面に ドレーンカゴが張られており、ドレーンカゴによって被害が最小限に抑えられたと考えられる。 切土2段目から3段目は、侵食を受けて垂直に崩落している状況であった。

図-4.6.7 切土1段目の災害状況

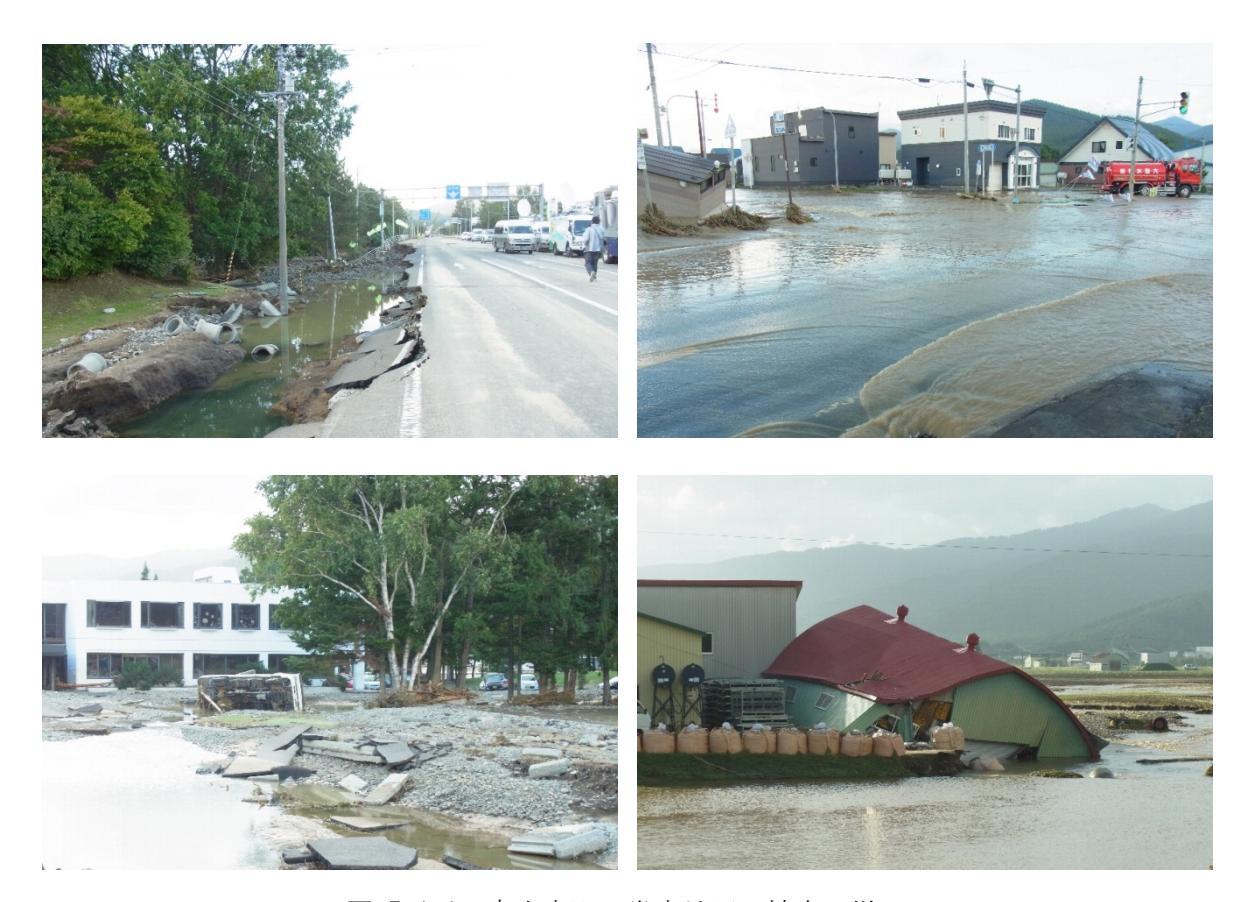
図-5.1.1 南富良野町幾寅地区の被害の様子

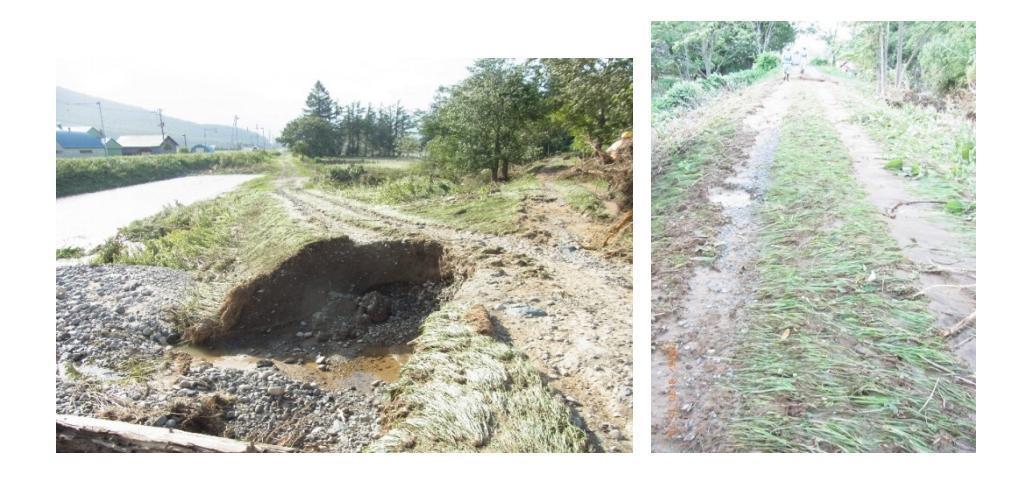
図-5.1.3 北海道管理区間(大勝橋上流側)の越流跡の様子 (左図:堤内側の侵食と小規模な落掘の形成,右図:天端に残った越流跡)

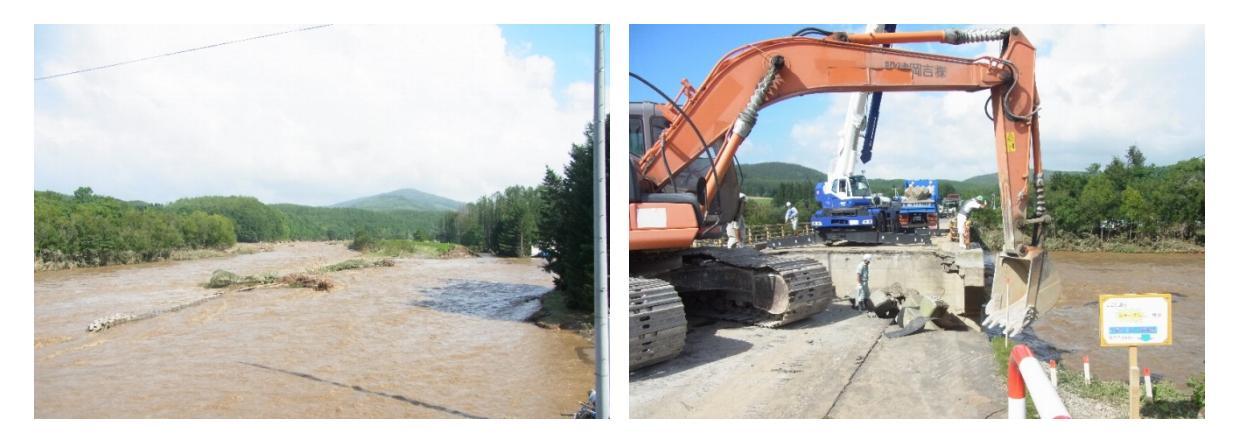
図-5.1.4 8月31日13:00頃の下流側破堤部の様子 (左図:太平橋より上流を望む,堤内(右奥)から堤外(左前)へ流下,右図:太平橋取り付け 部の侵食による国道38号の通行止め。当日18:00頃に応急復旧完了,通行止解除)

国道 38 号線太平橋の直上流部にあたる下流側破堤部では約 150m にわたって破堤が起こった。 こちらは、上流側破堤部から堤内地である幾寅地区市街地に氾濫した水の流下が国道 38 号の盛土 などに遮られ、堤外に戻る際に越流が起こったことが撮影とともに報告されている(8 月 31 日 2:45 頃)。また、8 月 31 日昼の時点での踏査の結果、太平橋の橋台背面盛土の痕跡水位が実際に 破堤部天端と同等の高さに実際に認められている。このことから、下流部の破堤メカニズムとし ては、堤内側からの越流が主要であったと考えられる。堤体材料・断面や基盤条件は上流側破堤 部と同等であることから、浸透に関しては上流側破堤部とほぼ同じ安定解析結果となり高い安全 率が得られることが想定される。川表からの侵食・洗堀の影響については明確に判断する材料が ない。破堤部のすぐ上流側の低水護岸は損傷が少ないものの、破堤部のものは越水により損壊し ており、侵食の痕跡は(もしあっても)消された形になっている。十勝川水系のペケレベツ川を はじめとし、多くの急流河川で橋梁の橋台背面盛土が侵食により流出(流木滞留による橋脚間流 下能力の減少が一因と考えられる)したことを考えると、当該箇所にも外水による侵食が何らか の形で進んでいた可能性も否定できない。

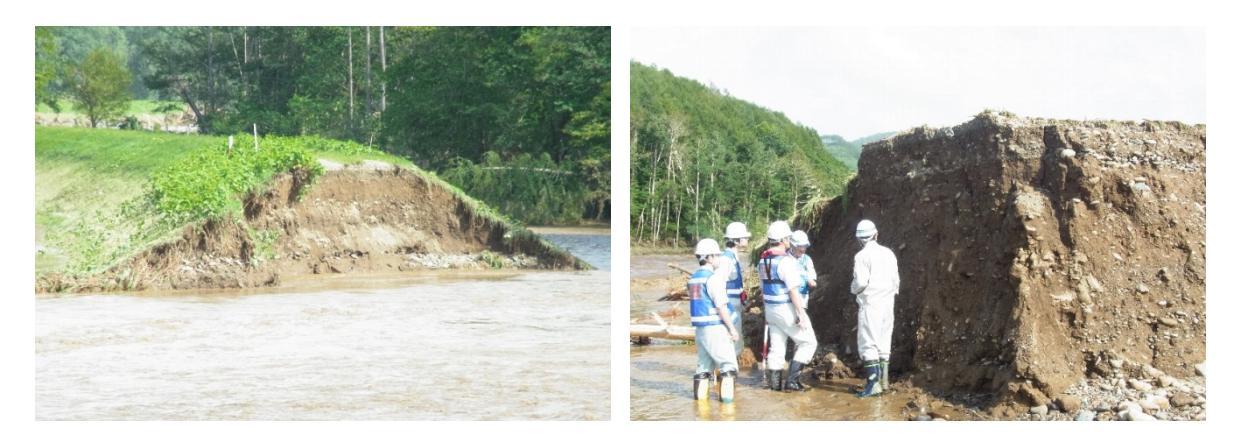
堤体材料は細粒分混じりの砂礫が主体であり、比高は概ね 2~3mで、法勾配は 1:2.0~2.5 程度で ある(図-5.1.8)。破堤部直後の 8 月 31 日に観察した破堤部断面を図-5.1.9 に示す。写真に見ら れるように、堤体内には場所によっては薄い礫層のようなものも確認されるが、単年度で築造さ れていることもあり、多くの河川堤防に見られるような長期にわたる段階盛土過程を示す地層境 界は堤体内に明確には認められなかった。翌年の平成 29 年 3 月 13 日には破堤部での開削調査が 行われ、堤体底部まで観察が可能となった。その機会に観察された断面を図-5.1.10 に、堤体材料 の様子を図-5.1.11 に示す。図-5.1.12 に示す粒径加積曲線からも明らかなように、細粒分は 15% 以下の箇所がほとんどであり、砂礫が主に堤体を構成していた。開削では基礎地盤を 0.5m ほど掘 り込んだが、パイピングを起こすような層の存在は認められなかった。

図-5.1.9 8月31日13:00頃の破堤断面の様子 (左:下流側破堤部上流端,右:上流側破堤部上流端,ともに礫層が2層ほど見られる)

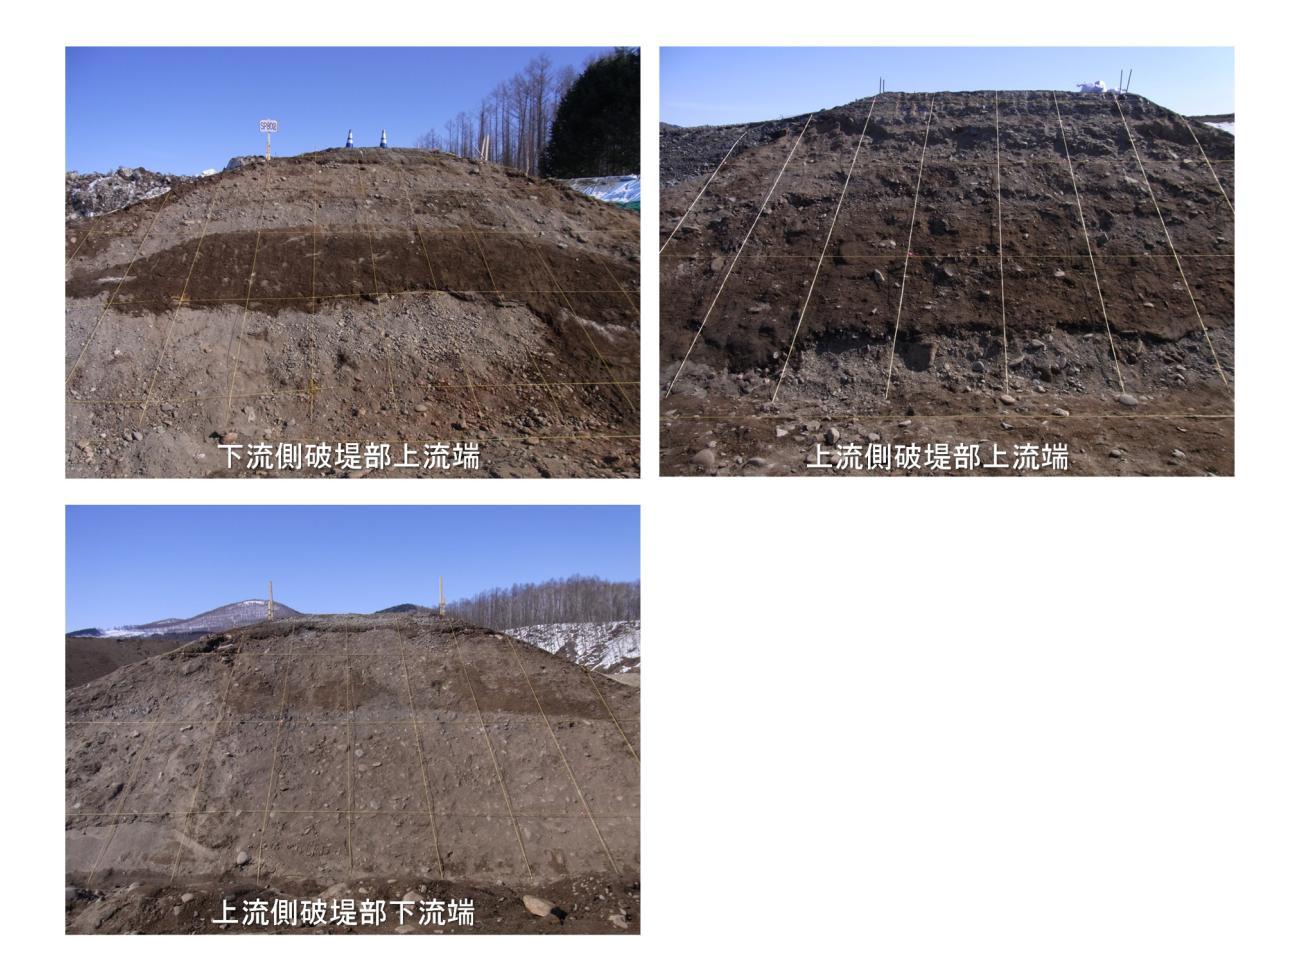
図-5.1.10 平成 29 年 3 月 13 日開削調査時の堤体断面:暗色部にはシルト分が多く確認された

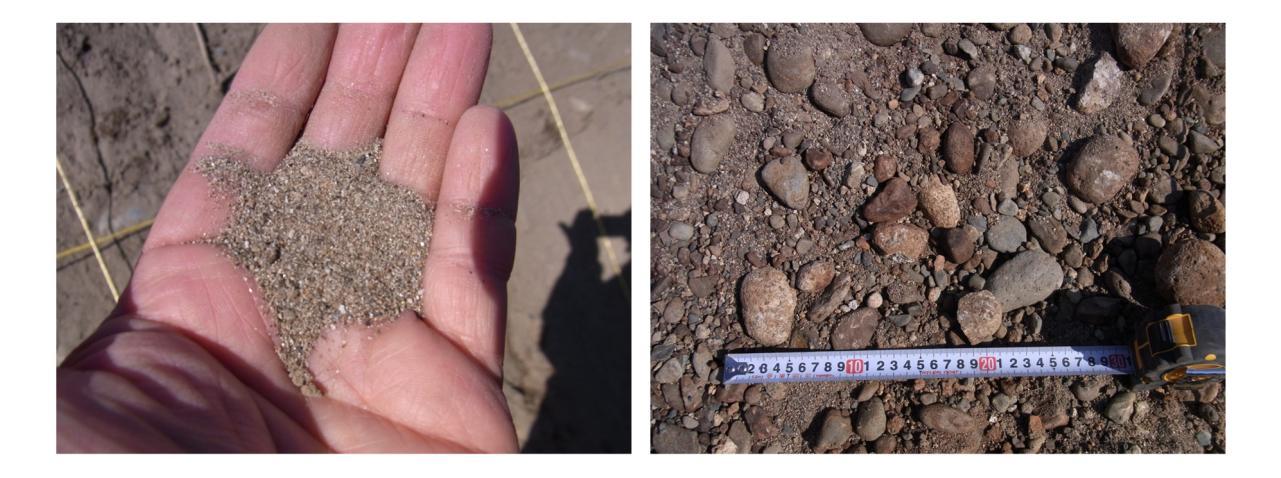
図-5.1.11 堤体材料の様子(上流側破堤部上流端位置にて撮影): 場所により円礫を多く含む砂質土が主体であった

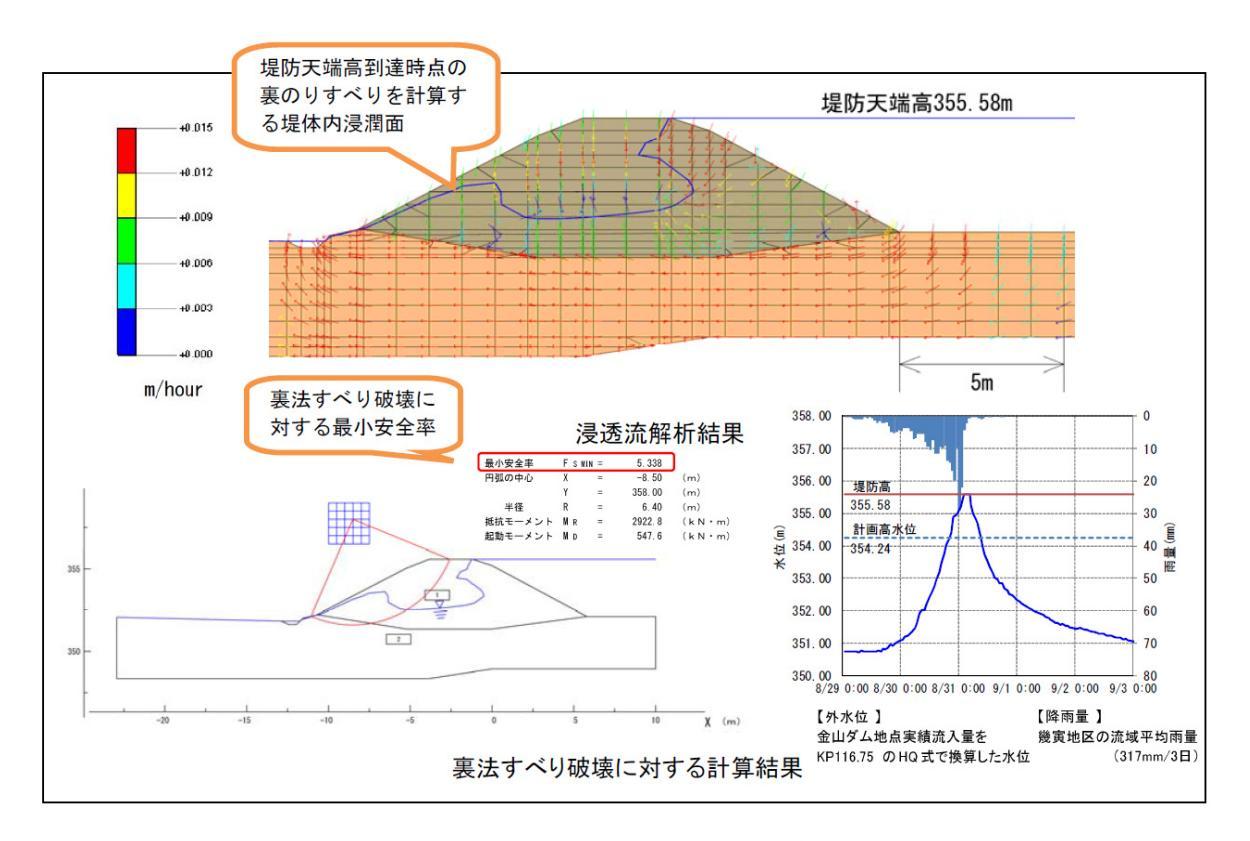
堤体に関しては、細粒分含有率が比較的低く、砂礫が主体であり、原位置試験および室内試験 より透水係数は10⁻⁶~10⁻⁴ m/sec と高いオーダーにあることがわかった。今回の破堤をうけて、国 土交通省北海道開発局札幌開発建設部は事後調査に基づき改めて堤体・基礎地盤の地盤物性値を 設定し、浸透流解析・円弧滑り安定解析によって浸透破壊に対する照査を実施した。通常は計画 高水位に設定する外水位を、天端高さまで水位痕が残っていた事実を踏まえて天端高さに設定し た解析も行った。堤体土は砂礫質土であったため、圧密非排水(CU)三軸試験結果はダイレタン シーの影響を受けて非常に大きな見かけの粘着力を示した(見かけの粘着力 c_{cu} = 56 kN/m²、せん

断抵抗角 $\phi_{uu}=28^{\circ}$)。しかし透水係数が非常に大きいことを考慮し, 圧密排水(CD) 三軸試験を実施したところ,強度定数は $c_d=19$ kN/m², せん断抵抗角 $\phi_u=32^{\circ}$ となった。後者を用いると安全率は低く算出されたが,外水位を堤防天端高に設定した場合に対しても,滑りに対する安全率は 2.9 と高い値が得られた(図-5.1.13)。透水係数については,多くの場合で経験的に知られているように原位置試験と室内試験で完全に整合せず,不確定性があることから,異なる値を用いてパラメトリック解析を実施したが,結論は変わらなかった。

図-5.1.13 外水位を天端高さに設定した浸透流解析・安定解析 (国土交通省北海道開発局札幌開発建設部資料)

本箇所については、先述の通り、左岸の痕跡水位は上流側破堤箇所の両端付近で堤防天端高さ に一致しており、越流が起こった可能性は高い。1:2.0~2.5 という比較的急な裏法勾配や細粒分含 有率の低い堤体材料を考慮すると、越流時の侵食耐性は極めて低いと考えられ、これが上流側破 堤区間の主要な破堤メカニズムであったとするのが妥当である。しかし、当該区間は水衝部に相 当し、外水による表法の侵食が起こっていた可能性も考えられる。

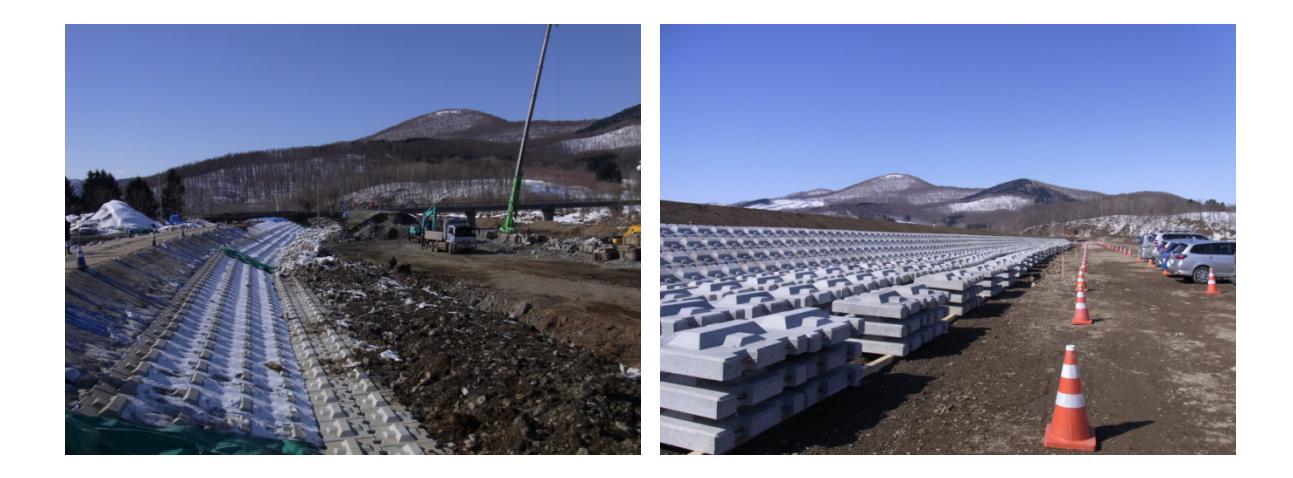
図-5.1.14 仮堤(緊急災)の様子(2017年3月13日撮影,左:下流側破堤部,中央奥に旧本 堤開削断面が見える,右:上流側破堤部,ともに上流から下流を望む)

破堤部では上流側・下流側ともに破堤後12日目(9月12日)には堤内側に仮堤防(土堤締切堤 盛土)が築造された(図-5.1.14)。本復旧にあたっては、国土交通省北海道開発局札幌開発建設 部空知川堤防調査委員会による破堤原因の究明と復旧形態の検討および寡水期である冬期の終了 を待ち、平成29年春期より実施されている。盛土天端高さ・形状は原状復旧とし、低水護岸・高 水護岸の整備とともに河道整備を進めることで河川の流下能力を確保する方針で全体計画が策定 された。本報作成の時点で、下流側破堤部・上流側破堤部ともに本堤の盛土工が完了し、高水護 岸の整備が進んでいる。工事進捗の様子は、札幌開発建設部のホームページ⁴にて約2週間ごと に情報が更新・発信されているのでそちらを参照されたい。
