平成28年8月北海道豪雨による地盤災害調査報告書

平成29年8月

公益社団法人地盤工学会
平成28年8月北海道豪雨による地盤災害調査団

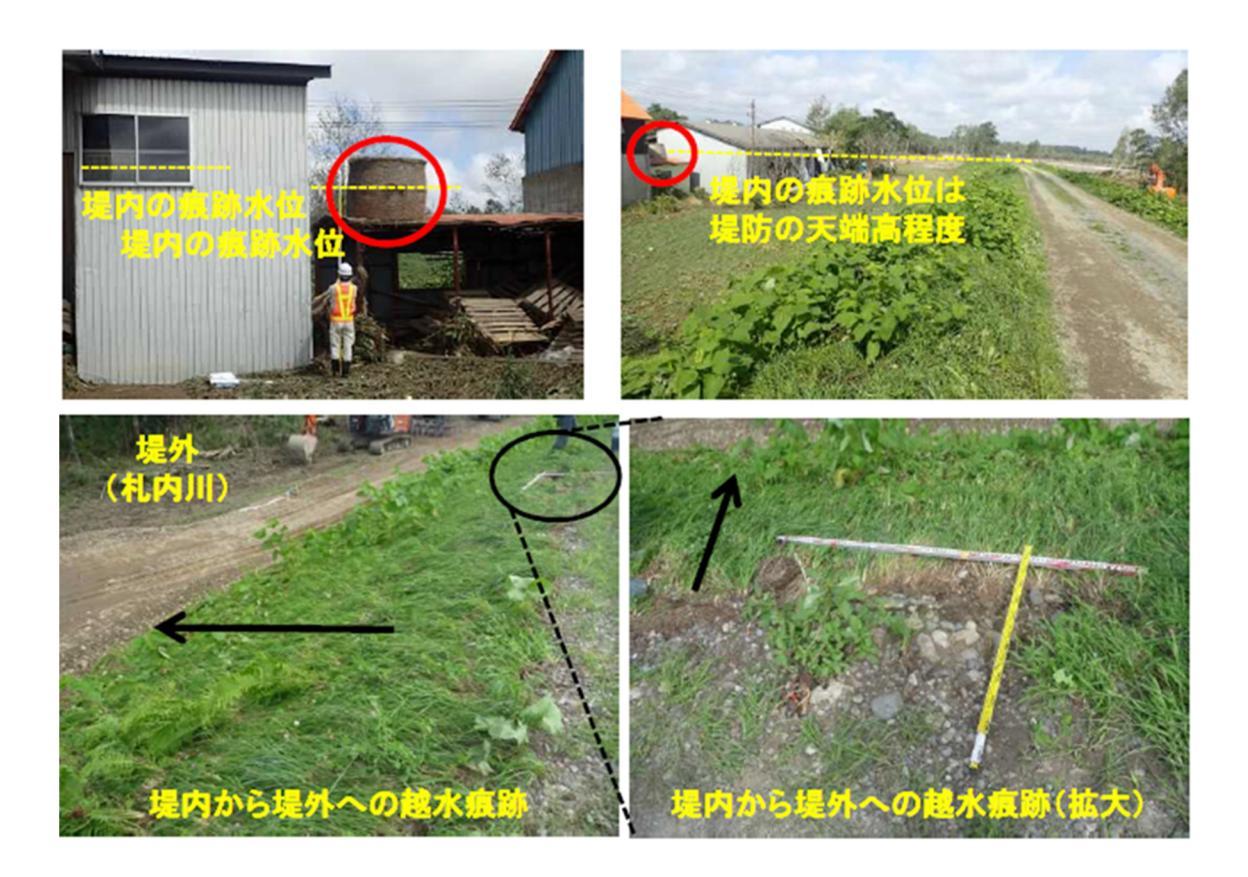
戸蔦別川破堤部より堤内側へ流出して堤内側を流下した氾濫流は、合流点において札内川左岸 堤防を越流するが、このときの越流水深は、堤内側の家屋等に残された痕跡水位、被災前の堤防 高から判断すると 30cm 程度と推察される(図-5.2.8)。一方、堤外側の水位は、札内川・戸蔦別 川両河川の現況堤防高を下回っていた(図-5.2.9)。

図-5.2.8 堤内側の家屋等に残された痕跡水位 (北海道開発局帯広開発建設部提供)

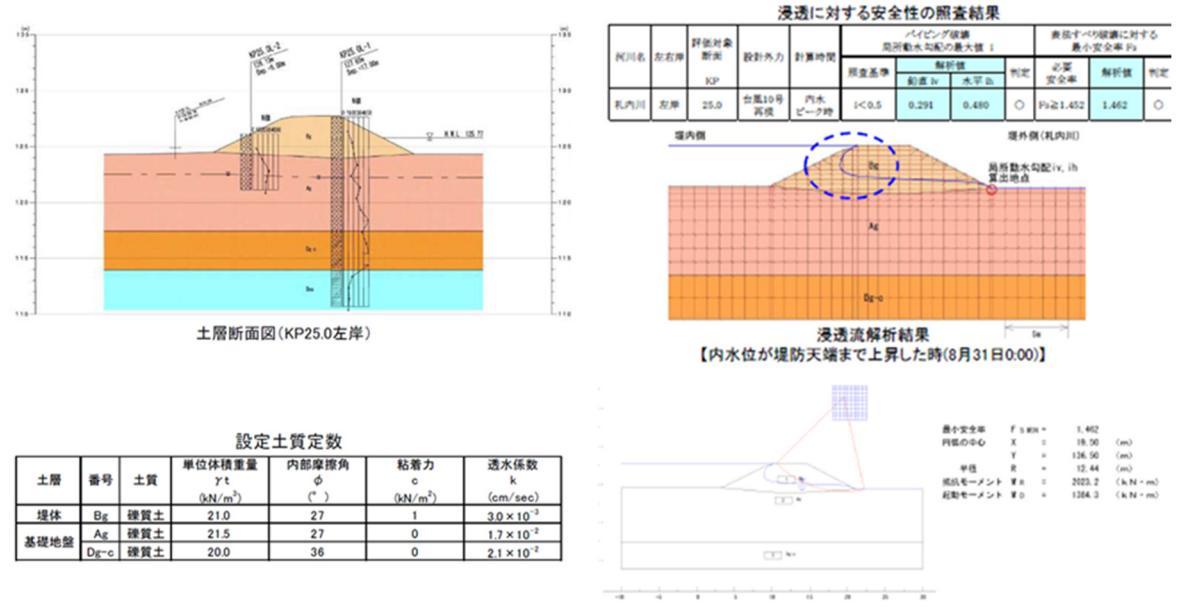
このほか,周辺の堤内外側ともに噴砂はみられなかったが,浸透による決壊の可能性を照査す るため,北海道開発局帯広開発建設部は浸透流解析及び斜面安定解析を行っている。その結果, パイピング破壊,法すべり破壊ともに安全率(局所動水勾配i<0.5,法すべり安全率Fs≧1.452)が 確保されている結果となったことから,浸透による堤防決壊の可能性は低いと推察される。(図-5.2.10)これらのことから,合流点付近の堤防決壊の要因としては,堤内側からの越水による川 表法面部の洗掘,及び堤内側の侵食による決壊幅の拡大であることが推察される。

図-5.2.10 浸透流解析及び斜面安定解析の条件および結果¹⁰

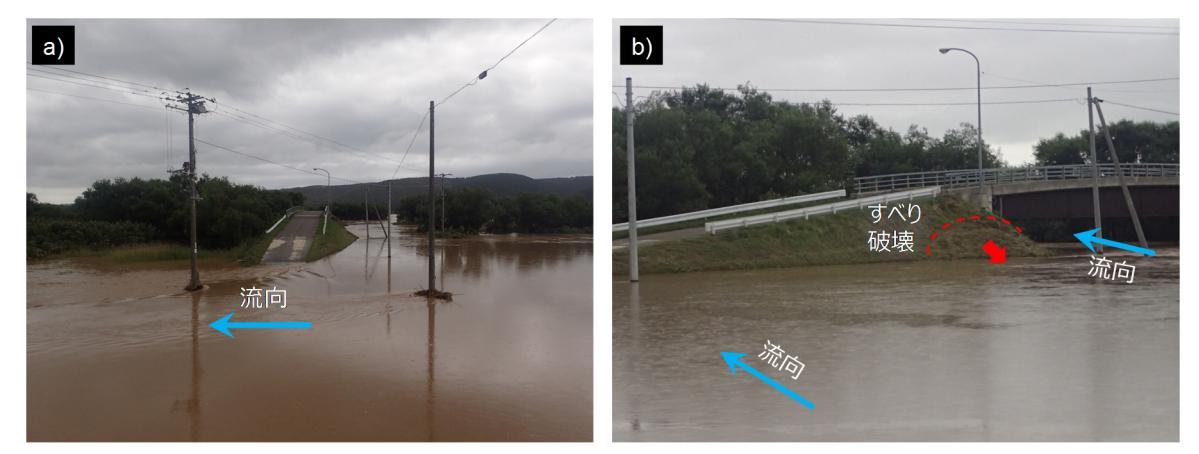
図-5.3.4a), b)は常呂川の KP7.6 付近に架かる共立橋を 2016 年 8 月 22 日に左岸上流側から撮影 した状況である。図-5.3.4a), b)を撮影した時点では,河川水位は高水敷にまで達しており,当該 橋梁における橋台取付け盛土は流水が作用していた。取付け盛土に着目すると,橋台躯体周辺の 盛土のり面では,図中の破線に示す領域ですべり破壊が起きていた。一方,橋台から離れた箇所 では,河川水位増加による痕跡は確認できるが,目立ったのり面変状は確認できない。これは橋 台躯体周辺の盛土のり面はまきこぼし盛土であり十分な転圧ができなかったため,相対的な弱部 となった可能性がある。

図-5.3.4 共立橋における橋台取付け盛土の変状

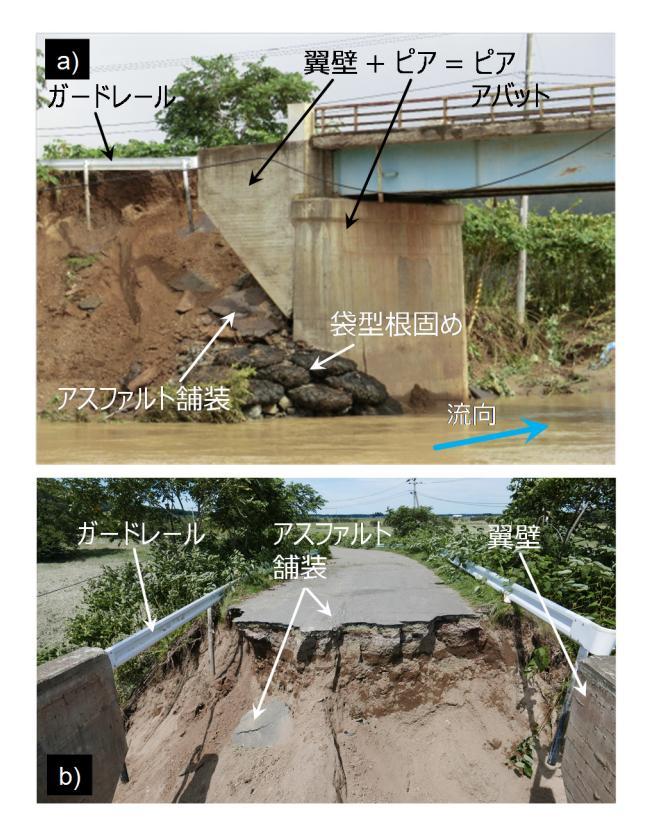
次に、図-5.3.5a)は、右岸下流から撮影した太幌橋の左岸下流の橋台付近の状況である。橋台付 近に袋型根固めが設置されている。これは 1963 年に架設された橋梁であり、橋台はいわゆるピア アバット形式になっている。架設から 50 年以上が経過しており、床版地覆の凍結融解による欠け 落ちなどの劣化が顕著であることが、今回の記録的な降雨災害以前に実施された橋梁点検によっ て把握されていた。翼壁が完全に露出した状態になっているが、上述の劣化のほかに今回の降雨 で損傷した形跡は認められなかった。また、図-5.3.5b)は橋台背面盛土が流出した左岸橋台内部 を橋上から撮影した状況である。アスファルト舗装および路盤部も含めた道路舗装構造物のすべ てが崩落している。この箇所は高水敷の低い部分であるため、橋台背面盛土へ氾濫流が集中した ものと考えられる。なお、橋脚の上流側に若干の流木の堆積が認められたが、これによる橋脚の 損傷は認められなかった。今後、共立橋と太幌橋での被災形態の違いを説明するため、外力とな る流水条件の推定に加えて、盛土部でのボーリング調査や簡易動的コーン貫入試験などを実施す る。その結果から、細粒分含有率の違いなどによって生じる地盤材料の粘着力や透水係数の違い に着目することで、地盤工学的なパラメーターと被災形態の関連性を明らかにする必要がある。 なお、図-5.3.6 は復旧中の状況を示している。当該箇所の復旧工は、流失した取付け盛土を火山 灰質で再構築した後、橋台前面に矢板を打設している。

図-5.3.5 太幌橋における橋台取付け盛土および橋台背面盛土の流失

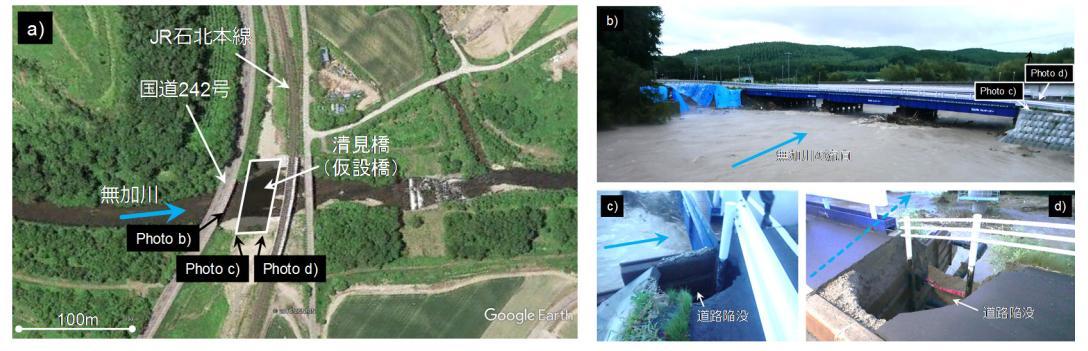
図-5.3.7a)は常呂川の支川である無加川に架かる清見橋(仮設橋)の空中写真を示している。図-5.3.7b)に示すように、被災した橋梁は、河道拡幅のための架け替え工事中であり、この仮設橋の 右岸橋台が被災した。図-5.3.7c)および d)は被災状況を示している。橋台基礎部の河床洗掘によ り、橋台背面盛土が流出したと推定される。後日の調査時には応急対策として、橋台基礎部底面 まで矢板を水平方向に追加することと、流出した裏込め盛土を補充することが実施されていた。 また,図−5.3.7b)で確認できるように,仮設橋の右岸側橋脚に流木が大量に集積していた。北海道 開発局網走開発建設部北見道路事務所の調査では,中央の2つの橋脚に亘って幅26.5m 縦断方向 36.2mの集積が確認されている。この流木集積部の高さは,高いところで2.5mを超えるものであ った。このような流木の集積で流れが橋台周辺へ偏向したことが被災原因の一つだと予想される。

図-5.3.7 清見橋における橋台背面盛土の流失

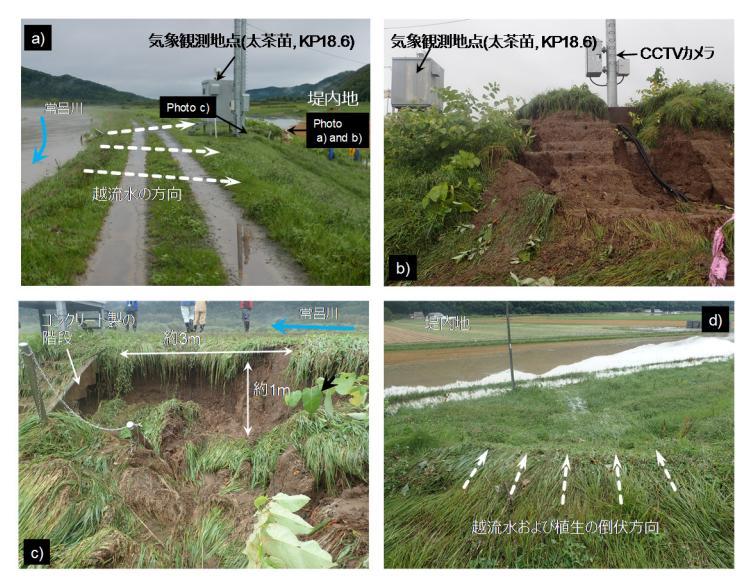
図-5.3.8a)は常呂川 KP18.6 付近で発生した堤体の越水侵食箇所の全景を示している。KP18.6 付近には、太茶苗観測所の建屋および CCTV カメラが設置されている。図-5.3.8b)および c)に示すように、建屋および CCTV カメラの基礎を設置する際に堤体本体に腹付したと考えられる堤体の裏のり面において、河川からの越流によって侵食崩壊が発生していた。現地に繁茂している植生の状況から、越流幅は堤体延長方向に約 20m、越流時の堤体天端での水深は約 5cm であったと予想される。のり面侵食の崩壊幅は最大で約 3m、崩壊深は 1m 程度であった。侵食崩壊は、のり面に設置されているコンクリート製の階段付近や CCTV カメラの基礎コンクリート付近など、構造物と堤体の境界周辺に集中していた。なお、図-5.3.8d)に示すように、顕著な流水跡が確認できるものの、構造物が設置されていない箇所ではのり面の侵食は発生していなかった。このことから、当該箇所では構造物設置に伴って堤体を掘削して埋め戻し、再転圧した箇所が相対的に弱部となったため、流水によるのり面の侵食が局所的に発生したと考えられる。

図-5.3.8 常呂川 KP18.6 における堤体の侵食崩壊

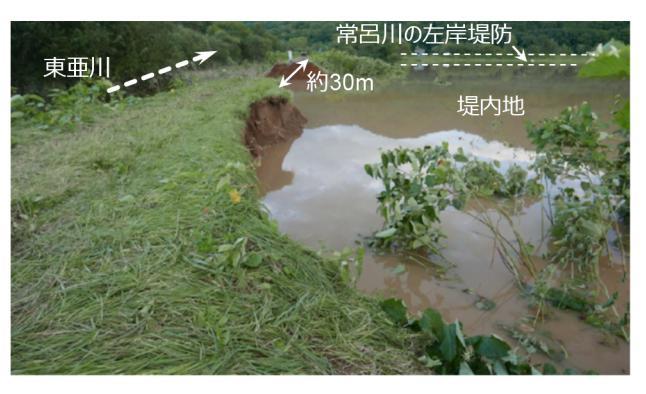
図-5.3.9 東亜川右岸堤防の破堤状況

図-5.3.9 は常呂川の支川である東亜川での破堤状況を示している。現地の状況としては、堤体 が完全に流失している区間と堤内側のみ侵食されている区間が連続していた。周辺は越水した痕 跡が堤防天端に存在しているが、周辺の草本の倒伏状況から、越流水深は大きくなかったと推察 される。完全に流失している箇所では調査時点(23 日午後 5 時)においても、堤内側へ河川水がわ ずかに流出している状況だった。

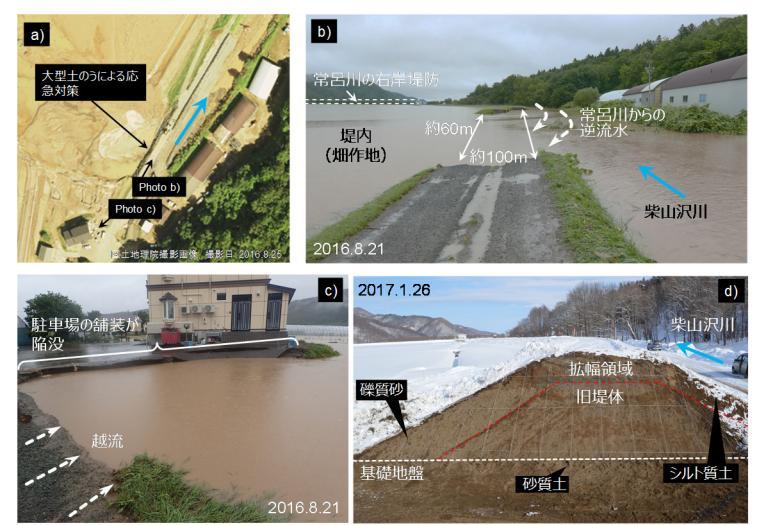
図-5.3.10a)は常呂川の支川である柴山沢川での堤体流出が発生した箇所の空中写真と状況を 示している。常呂川の支川である柴山沢川は、常時は調査箇所から約1km下流の地点で常呂川 と合流している。図-5.3.9b)に示すように当該箇所では、柴山沢川の左岸堤体が最大で約100m に亘って流失した。この堤体の流失によって、図-5.3.9c)に示すように常呂川右岸堤内の畑およ び民家の地下室が浸水した他、民家の駐車場の一部が損壊する被害を受けた。堤体周辺の植生の 倒伏状況から、越水が生じて破堤したと推察される。この越流水は、常呂川および柴山沢川の水 位の経時変化から、常呂川での水位上昇に伴う柴山沢川の水位上昇(背水)によるものであった と推察されている。図9d)は破堤箇所における開削調査時の堤体断面を柴山沢川下流から撮影し た状況である。図中の赤破線で示すように当該堤体は、堤防拡幅履歴を有している。旧堤体と拡 幅部裏のり面の土質は、どちらも礫混じり砂質土であった。表のり面では明らかに礫分が少なく 細粒質な土質であった。図-5.3.11 は、復旧後の状況を示している。堤体の構成材料は火山灰質 土であり、表のり面にはブロック積み護岸が設置されていた。

図-5.3.10 柴山沢川左岸堤防の破堤状況

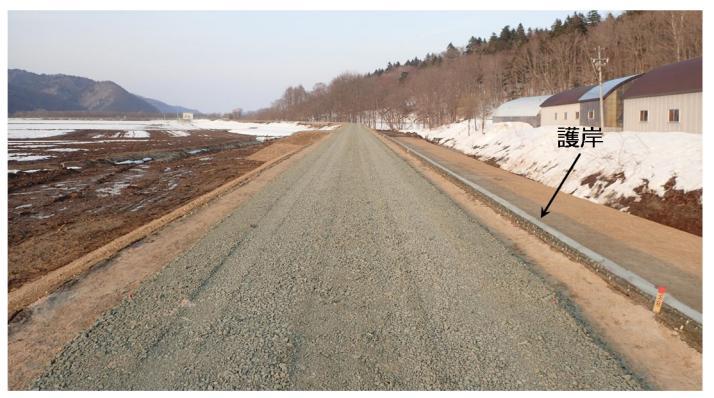
図-5.3.11 柴山沢川左岸堤防の復旧状況

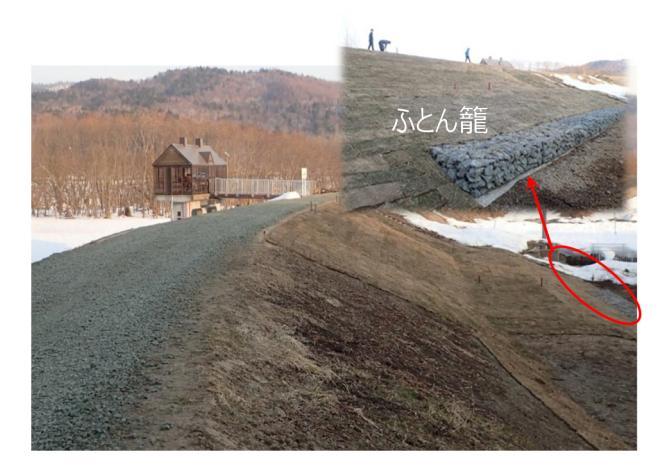
図-5.3.13 常呂川日吉 30 号門付近における復旧後の状況

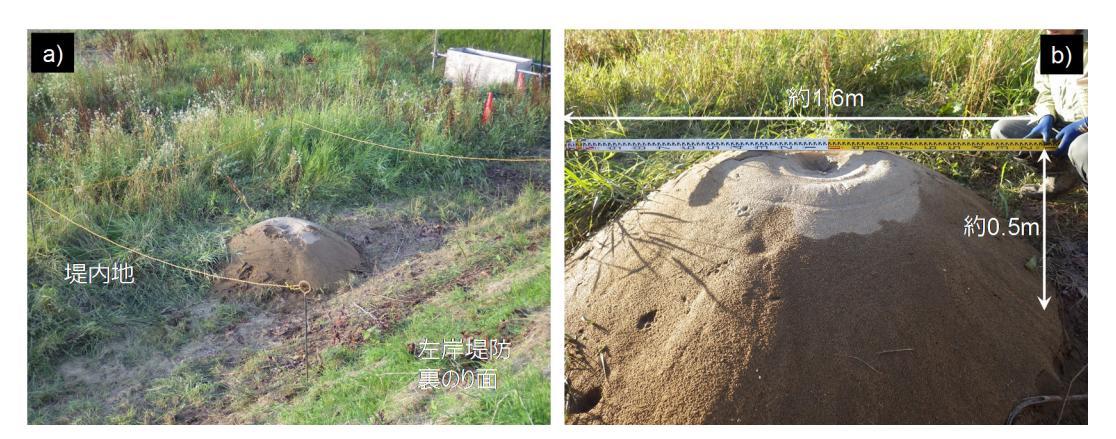
堤防の決壊が生じた 2015年の鬼怒川での洪水では、堤内側のり尻で噴砂が発生していたことが 確認されている¹³⁾。今回の常呂川でも、多数の地点で噴砂の発生が確認されている。噴砂が確認 された場合には、堤体支持地盤においてパイピングが発生し、最悪の場合には堤体損傷と破堤す るシナリオが想定されている。河川水位の上昇で河床もしくは河岸を通じて、水圧が堤体基礎地 盤に作用し、これによって基礎地盤の土が流出して水みちが形成される。この際、流出した土が 堤内地盤に噴出すると噴砂として確認されることになる。さらに河川水位が高い状態が維持され ると、基礎地盤からの土の流出量は増加し、水みちが拡大して、基礎地盤が上部堤体に対する支 持力を失い、堤体の変状・崩壊に至る。このことから、噴砂の発生は、いわゆるパイピングによ る堤体の損傷・破堤の前兆現象を捉えていると考えることができる。しかし、この前兆現象を目 視で把握できた場合にも、堤体基礎地盤におけるパイピングの進行や堤体の安定性がどの程度低 下しているか、は不明である。このことから、噴砂の発生機構の解明や噴砂と堤体の安定性の関 係性を把握することは極めて重要な地盤工学的課題の一つである。図-5.3.14 は常呂川 KP24.6 付 近で確認された噴砂の状況を示している。この地点での噴砂は、今回の災害で最大規模であり、 噴砂の大きさは幅約 1.6m、高さ約 0.5m であった。

図-5.3.14 KP24.6 の噴砂状況

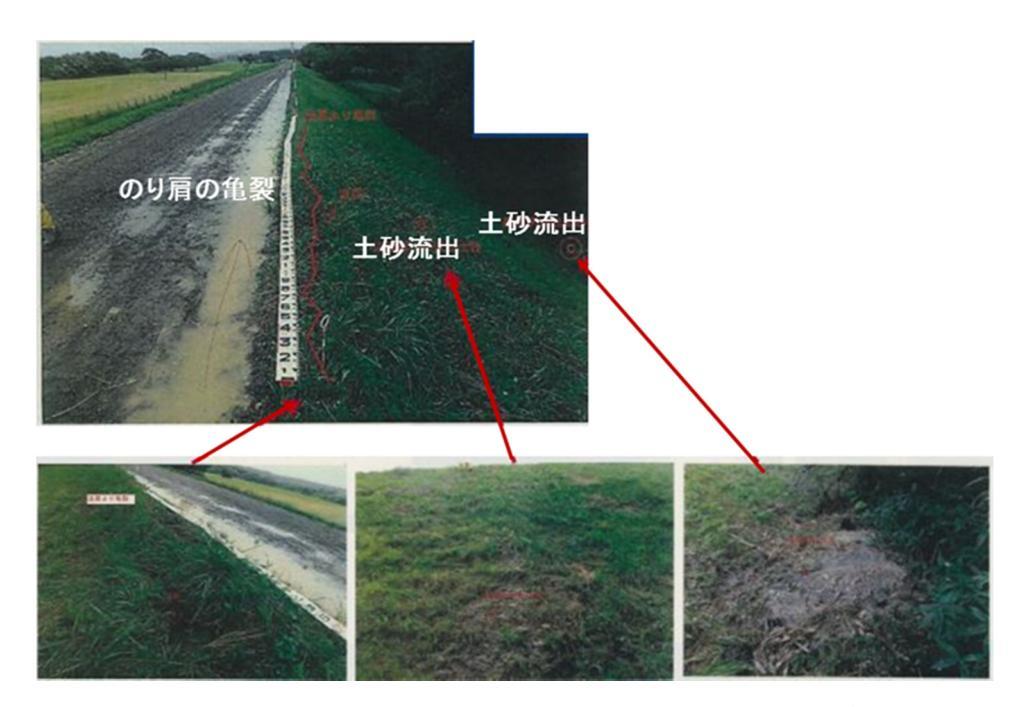
平成25年に表層すべりが発生した箇所で亀裂や土砂流出が発生した(図-5.4.9)。

図-5.4.9 ルルラン樋門下流(KP=42.2)崩壊箇所¹⁷⁾

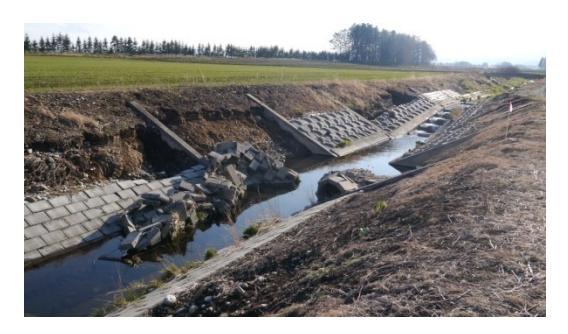
図-7.3.1 は排水路の落差工付近の護岸ブロックが崩壊している状況を示す。図-7.3.2 は排水路の護岸ブロックが滑り落ちた状態を示す。落差工底部の減勢ブロックは完全に破壊され、その機能が消滅している。

図−7.3.1 排水路護岸ブロックの滑落
