報告：「土のう構造体」を用いた既設盛土の耐震補強  
(本文28～31ページ参照)

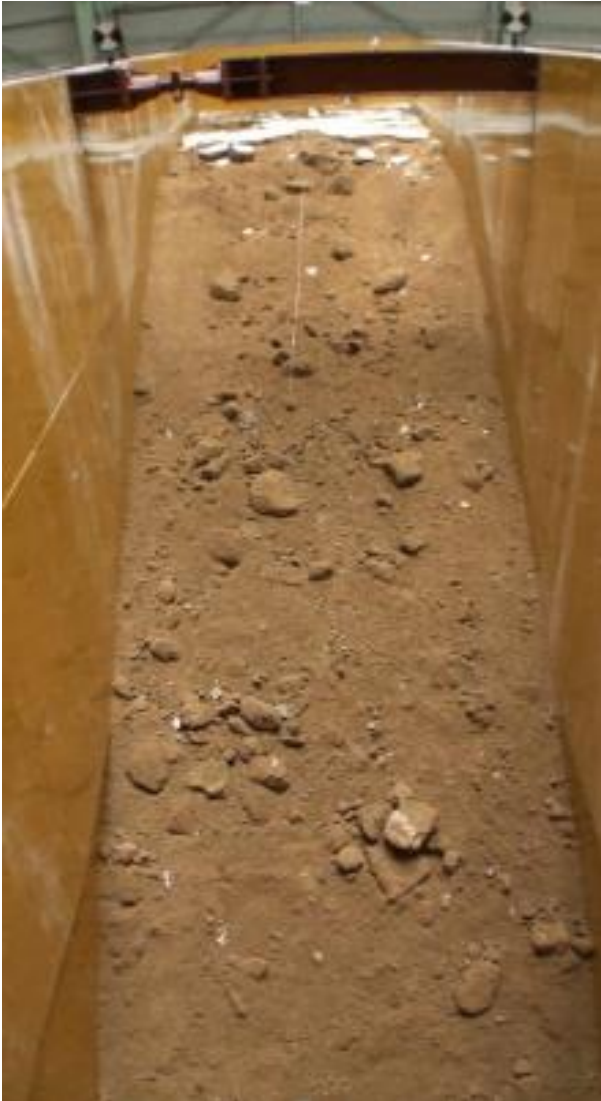
(a) Case1 (無対策)

口絵写真-6 大型振動台を用いた加振実験における高さ4mの盛土の破壊後の状態

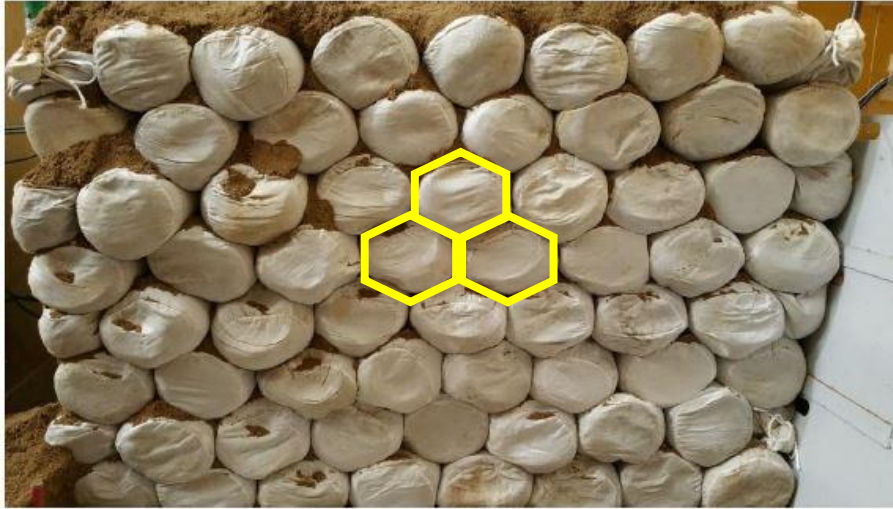
口絵写真-7 大型振動台を用いた加振実験における法先補強した盛土 (Case2) の土のう構造体 (プレストレス  $75 \text{ kN/m}^2$ ) (加振後もハニカム構造を維持)

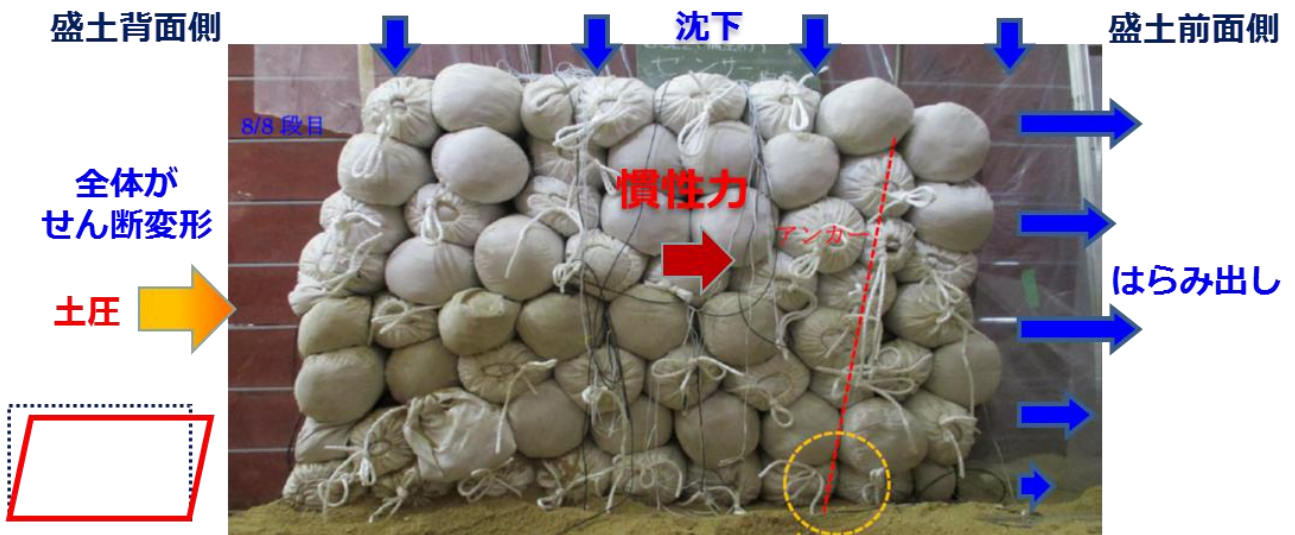
口絵写真-8 大型振動台を用いた加振実験における法先補強した盛土の土のう構造体 (プレストレス  $50 \text{ kN/m}^2$ ) (加振後にせん断変形が発生)
