平成 30 年 4 月中津市耶馬渓町金吉梶ケ原地区における

斜面崩壊と今後の問題点

(公益社団法人)地盤工学会

平成 29 年 7 月九州北部豪雨地盤災害調査団 先遣隊調査メンバー

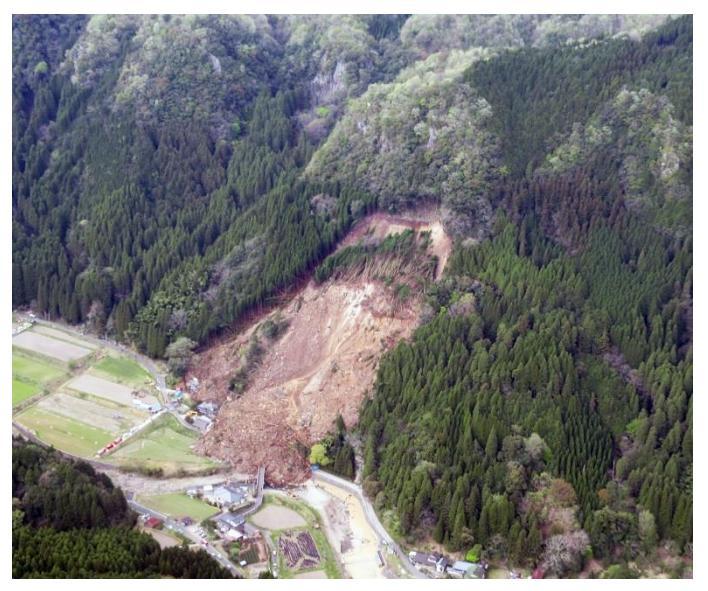
写真-1.1 金吉梶ケ原地区の斜面崩壊(福岡大学村上教授撮影)

崩壊は耶馬渓溶結凝灰岩層が形成する急崖下の斜面で発生している。写真で滑落崖の上の自然斜面が 直に近い崖を形成していて植生が広葉樹からなるのがわかる。滑落崖下には多数の杉が頭を斜面上に向 けて倒れ込んでいる。また斜面中腹からは黄褐色の地下水が湧出して金吉川に流れ込んでいる。

崩壊土砂が金吉川の一部を埋めており,集落に渡る橋の右岸に大量に堆積している(写真-1.1)。 全体の崩壊の規模は,幅約 160m,滑落崖から崩壊土砂の末端部までの水平距離が約 220m,形成され ている滑落崖の高さは 15m~20m である。

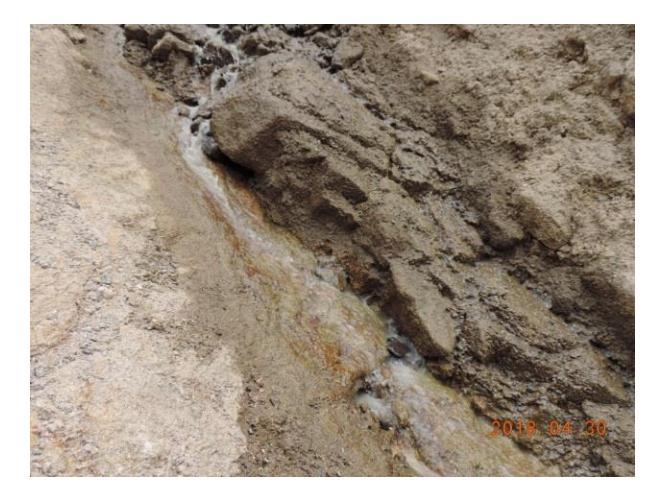
写真-3.1 宇佐層群中の変質安山岩

写真-3.1 に崩壊地で湧水している付近に露出する節理の発達した変質安山岩を示す。変質安山岩の未 変質部は斜長石角閃石の大きな斑晶が目立つ粗粒の安山岩溶岩である。板状節理なども見られ、変質部 は網目状に変質が進み脆弱化していることが多い。また、著しく変質した箇所では、灰白色〜緑灰色の 粘土が斑状に生成していることがある(写真-3.4)。調査地の変質安山岩は比較的粗粒で脆弱化している 箇所(写真-3.3)も見かけるが、斜面中腹に残留しているブロックには塊状で堅硬緻密な部分が見られ る(写真-3.2)。

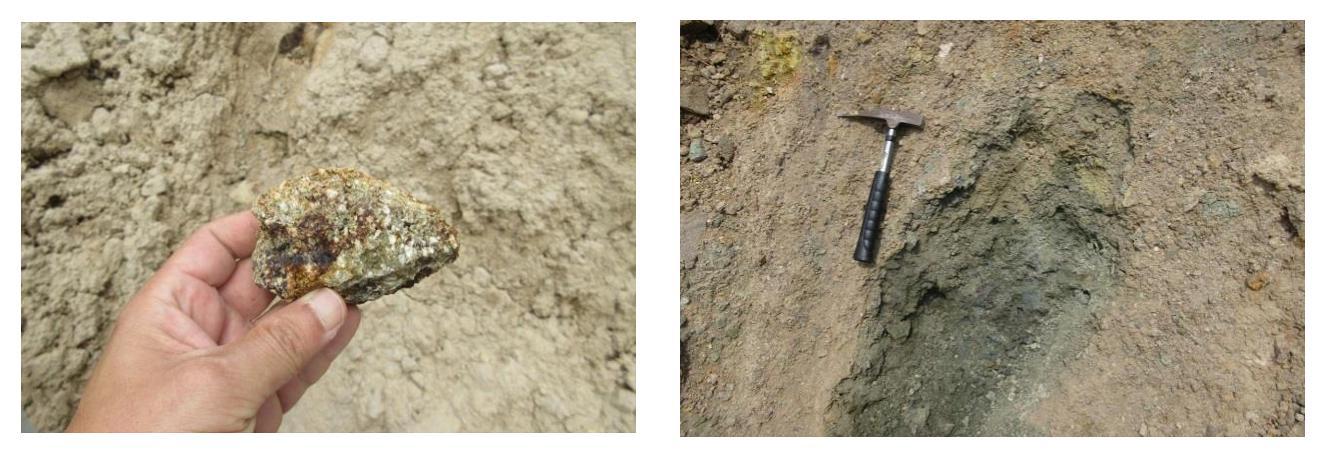
写真-3.3 粗粒な多斑晶質の変質安山岩 写真-3.4 粘土化した変質部 *変質安山岩は斜長石や角閃石の粗粒の斑晶が観察できる。写真-3.3 の岩質は脆弱質である。

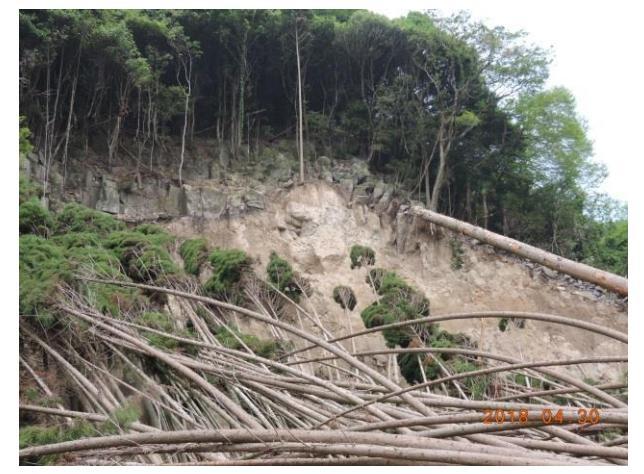
写真-3.7 滑落崖上の耶馬渓溶結凝灰岩

耶馬渓溶結凝灰岩は, 堅硬緻密な岩質をもち, ハンマーの打撃でも容易に割れないほどの硬さである。 柱状節理や不規則な節理が発達しており, 崩壊土砂の中には 5m 以上の大きさの岩塊も認められる(写 真-3.7~写真-3.9)。ただ, 今回の調査で滑落崖の直上の溶結凝灰岩の崖を観察すると, 古い苔等が付着 しており, 元々あった溶結凝灰岩からなる崖面はほとんど崩壊していないことがわかった。

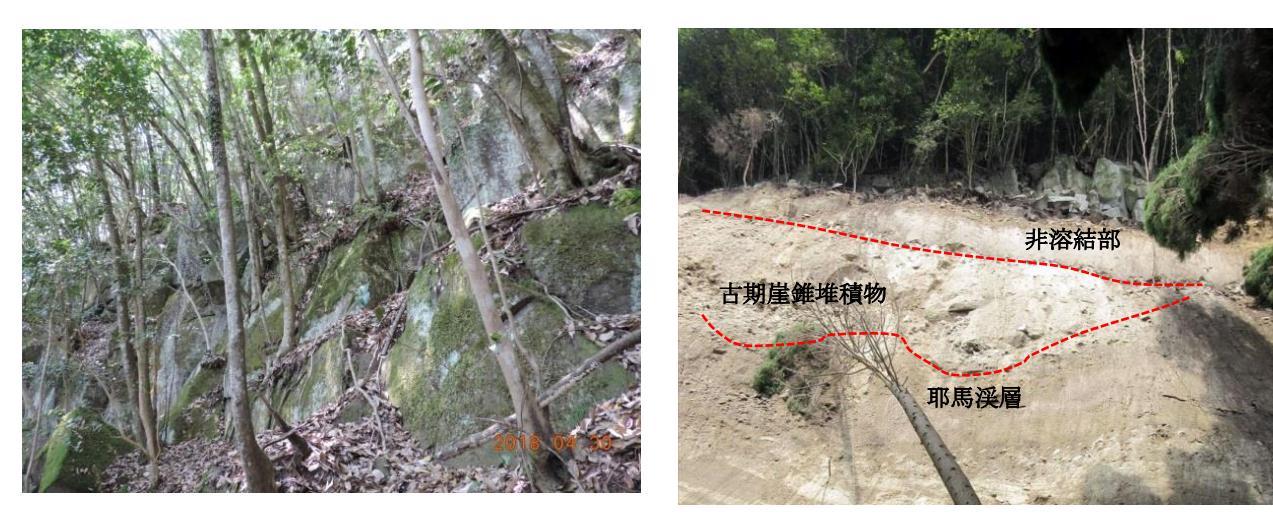
写真-3.10 非溶結部

* 滑落崖上の斜面は急勾配で更に上部の溶結凝灰岩の急崖へと続いている。

耶馬渓火砕流堆積物は、下位の耶馬渓層の堆積岩類または古期崖錐堆積物を覆って分布している。下 位層の直上には約 3m の固結した非溶結部が連続して観察される。ハンマーの打撃で容易に割れる程度 の硬さをもち、節理はなく不透水層のように見える(写真-3.10)。

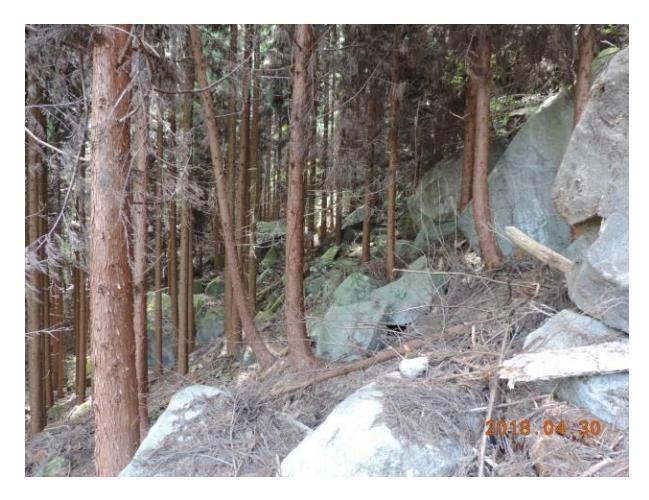
写真-3.11 向かって左側自然斜面の落石堆

溶結凝灰岩の急崖の下の斜面には厚い落石堆が認められるが,今回の崩壊では下位層のすべりに伴っ てこの層が崩れ落ちて,土砂と一緒に溶結凝灰岩の巨岩塊を斜面脚部へ供給している。

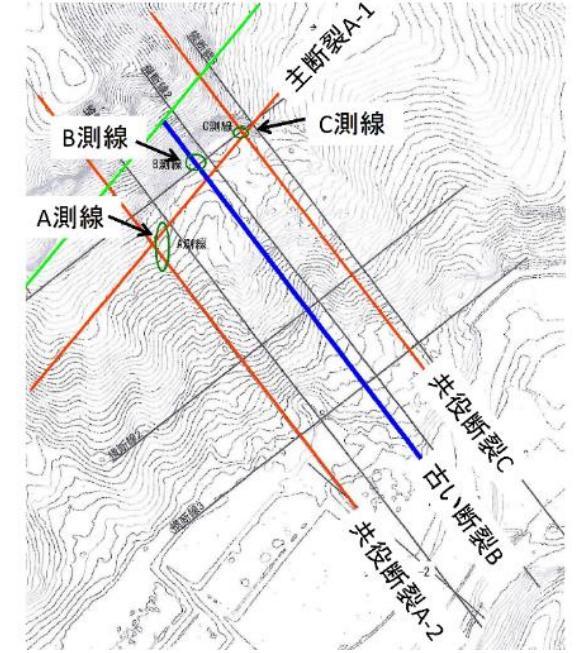
図-4.2.4 γ線探査で確認された断裂の分布

図-4.2.4 は、地形判読をもとに崩壊地内の上部において 3 測線のγ線探査位置を示したものである。また,調査に よって確認された主断裂 A-1,およびこれに共役する崩壊 左端の断裂 A-2,右端の断裂 C および崩壊の中央部に位置 する古い断裂 B が、上述の方法によって。の地点におい て確認された。

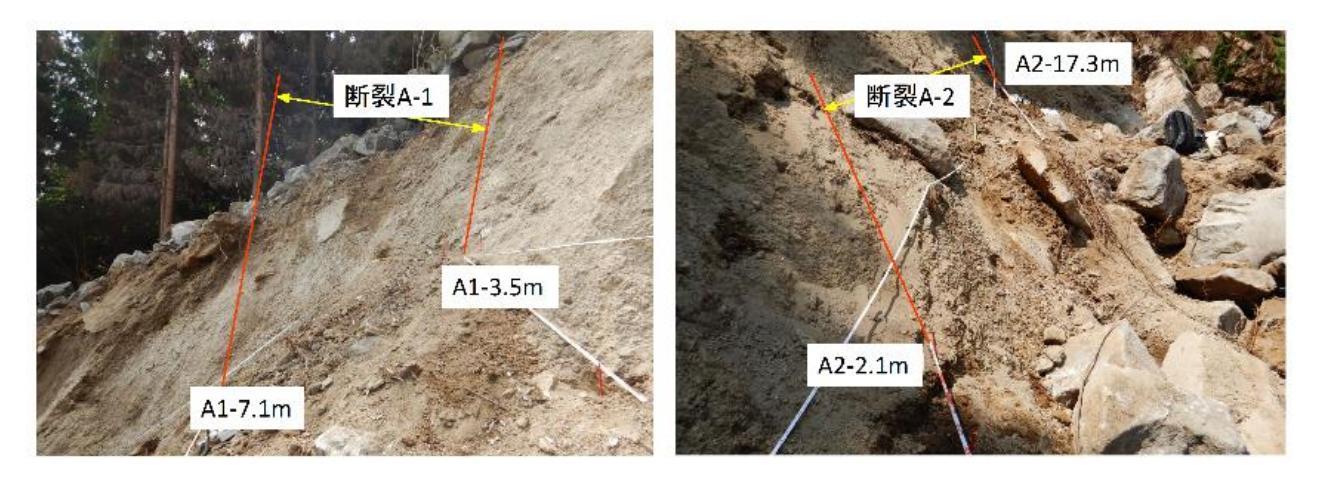
写真-4.2.4 断裂 A-1(3.5m~7.1m 付近)

写真-4.2.5 断裂 A-2(17.3m~22.1m 付近)

表-4.2.1 と表-4.2.2 に測定結果をまとめた。断裂幅および方向は A-1 では 2.2m, N40°E, A-2 では 1.8m, N40°W であった。

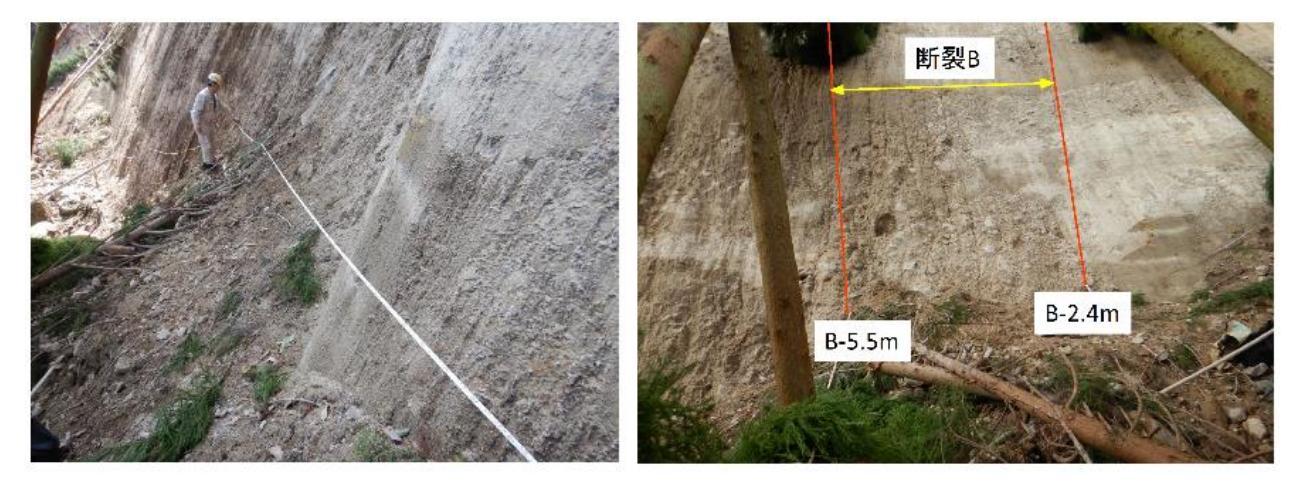
写真-4.2.2 断裂 B(2.4m~5.5m 付近)

表-4.2.3 と表-4.2.4 に測定結果をまとめた。断裂 B の幅および方向は 3.1m, N40°W であった。

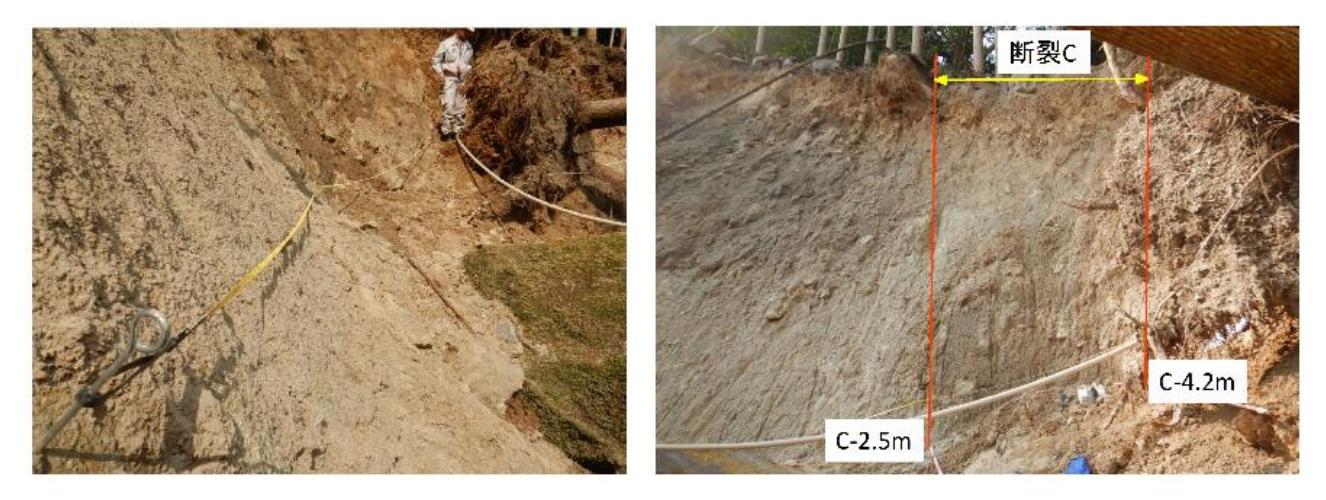
写真-4.2.9 断裂 C(2.5m~4.2m 付近)

表-4.2.5 と表-4.2.6 に測定結果をまとめた。断裂 C の幅および方向は 1.6m, N40°W であった。

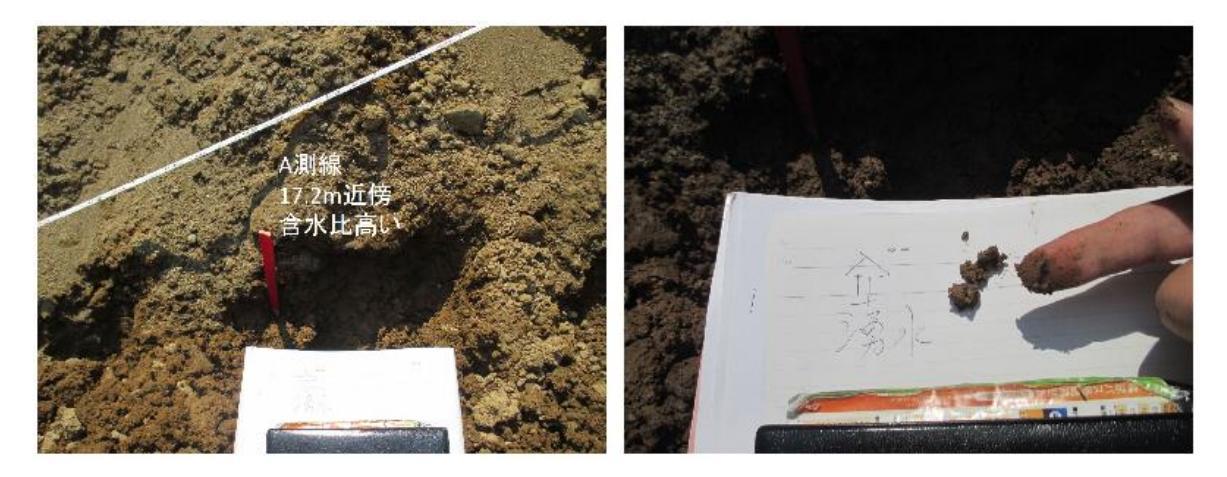
γ線探査を実施する場合,地山表面を約10cm 掘削する。平成30年4月30日のA測線の調査では17.2mの地点およびその近傍がその他の調査地点とは異なり,高湿潤な状態であった。A測線の 断裂に沿って地下水が供給されている可能性が示唆された。

写真-4.2.10 A 測線 17.2mで確認された地山の高湿潤状態

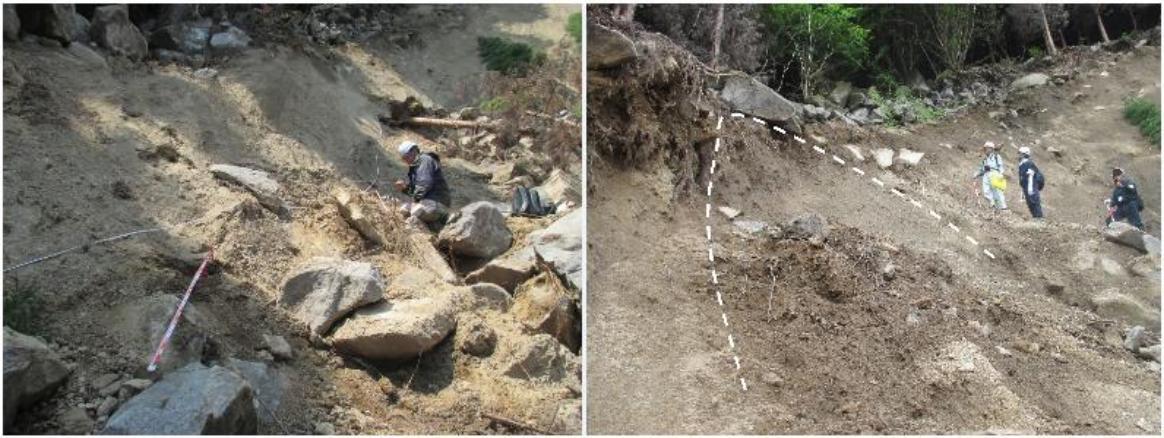
```
写真-4.2.11 追加調査時に確認された斜面の崩れと湿潤な状態
```

一方,平成 30 年 6 月 14 日の追加調査時点では湿潤とした範囲近傍の斜面が崩れており,ほかよりも湿潤な状態が観察された。

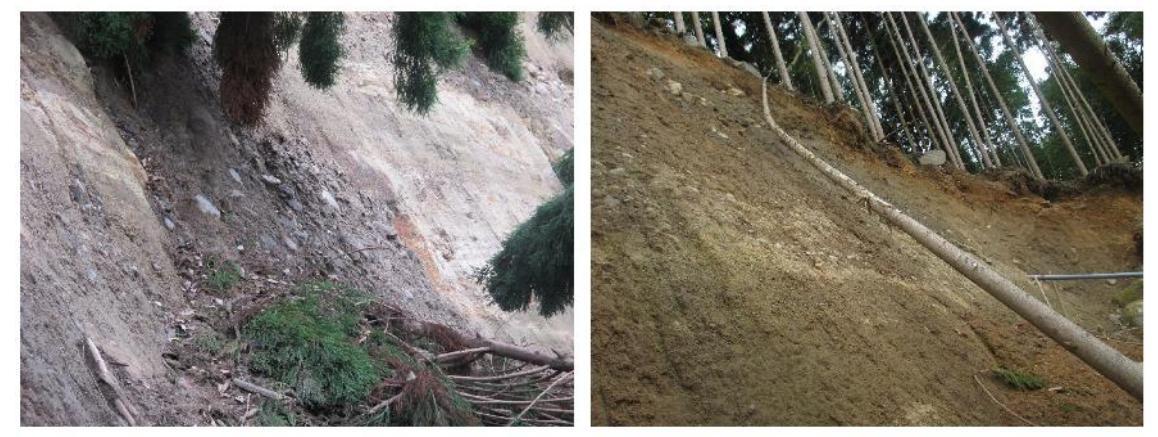
B 測線および C 測線における γ 線探査で異常値を示した断裂 B (写真-4.2.7) および断裂 C (写真-4.2.9) において,周辺の堆積状況とは異なる塊状堆積物が見られた。また,6 月 14 日の再調査時には 写真-4.2.12 に示すように断裂 C は崩落した土砂によって埋没して塊状堆積物は確認ができなかっ たが,断裂 B は確認できた。断裂 B の塊状堆積物は周辺より色調が異なり,含水比が高いように観察 された。

写真-4.2.12 6月14日の再調査時の断裂B(左)と断裂C(右)の状況 19

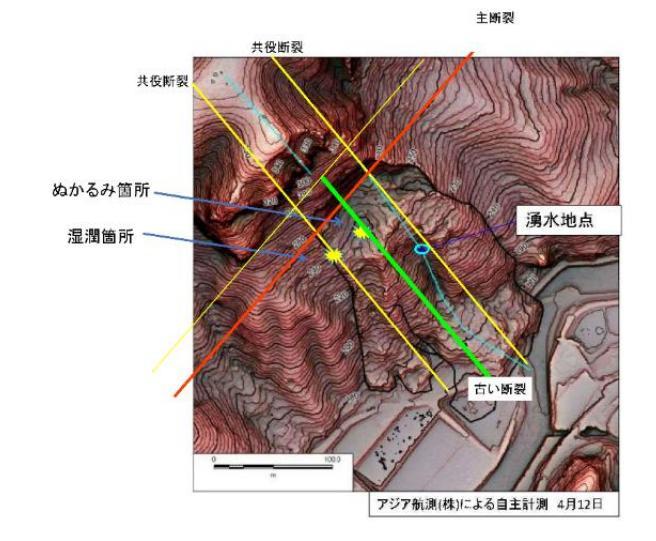
図-4.2.10 断裂と湧水・湿潤箇所・ぬかるみ箇所との関連性

図-4.2.10 は調査時に確認された湿潤箇所,ぬかるみ箇所および湧水地点と断裂の関連性についてまとめたものである。

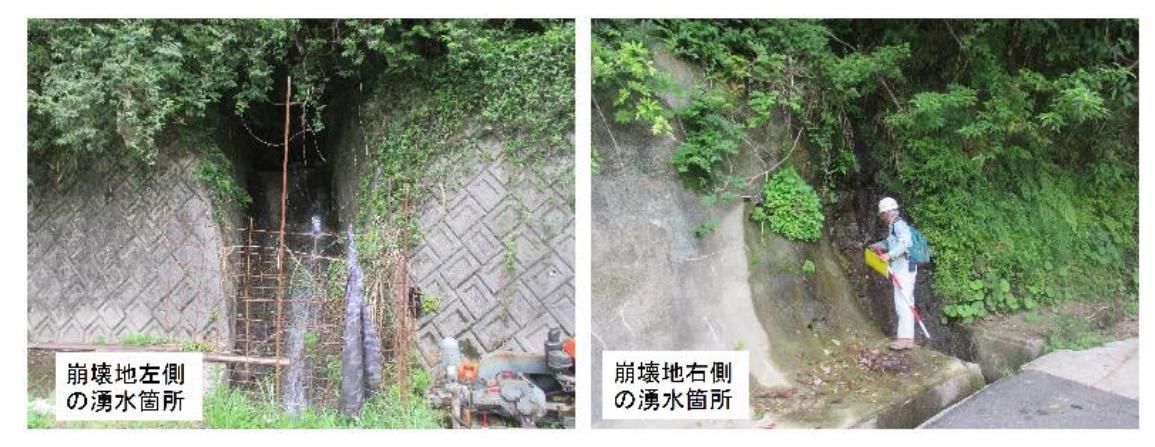
なお,崩壊地の左右には、写真-4.3.13 に示すように湧水が確認されている。また,崩壊地にあたる 民家では生活用水を湧水で賄っていたとの地元の話がある。断裂に沿って地下水流動が当該地に存 在していたと考えられる。

写真-4.2.13 崩壊地の左右の湧水箇所(平成30年6月14日)

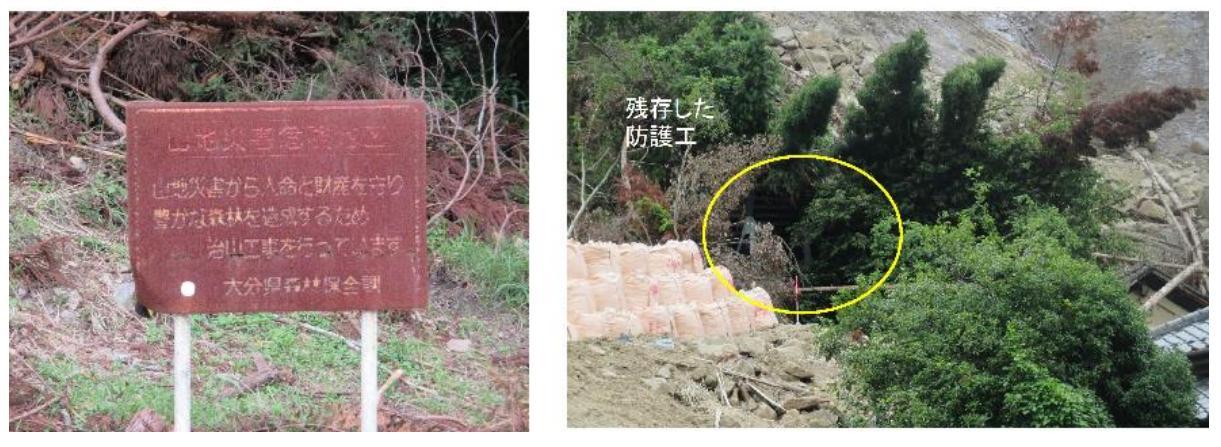
当該地では、これまで山地災害危険地区に指定して治山工事を行っている(写真-4.2.14)。ここでは約 1ヶ月前ころから落石など不安定な兆候があったとの情報がある。被災者としては、対策工事が行われて いること、雨が降っていないこと、また、夜間であり大崩壊を予想できなかったことなど、避難行動への意 識に繋がらず、悲惨な結果になったと推察される。今回のような稀ともいえる崩壊現象が類似地形・地質 条件で発生しうるということを認識し、崩壊の前兆に対して調査し、警報などによって事前に避難するた めのソフト的対応を周知・認識することが重要と考える。

写真-4.2.14 崩壊地における治山対策の表示と残存した防護工

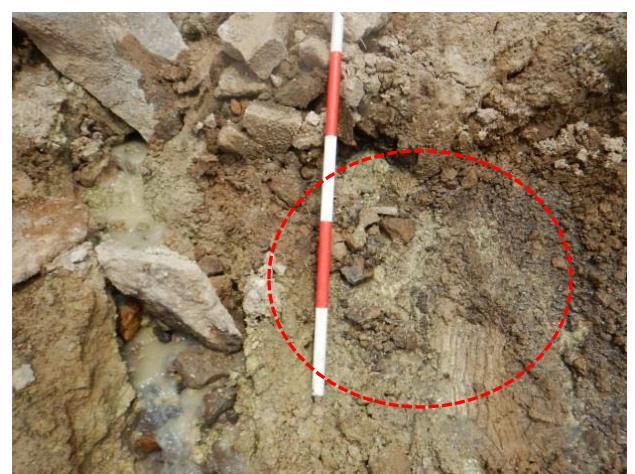
写真-5.1.15 湧水箇所の粘土層

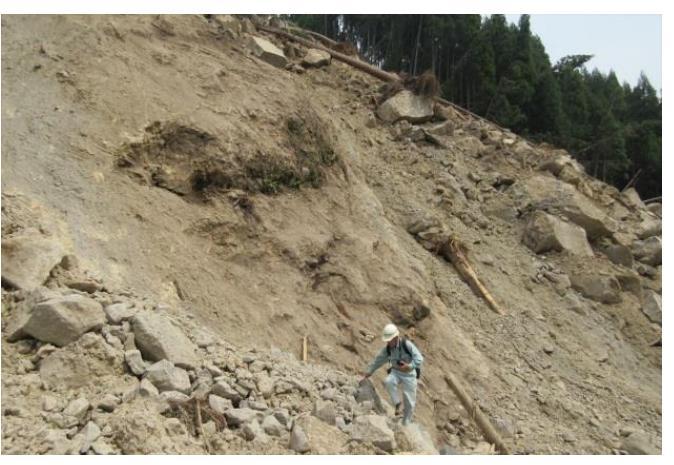
写真-5.1.17 脚部に露出する塊状の変質安山岩 *表面に植生が残っており動いていないと考えられる。

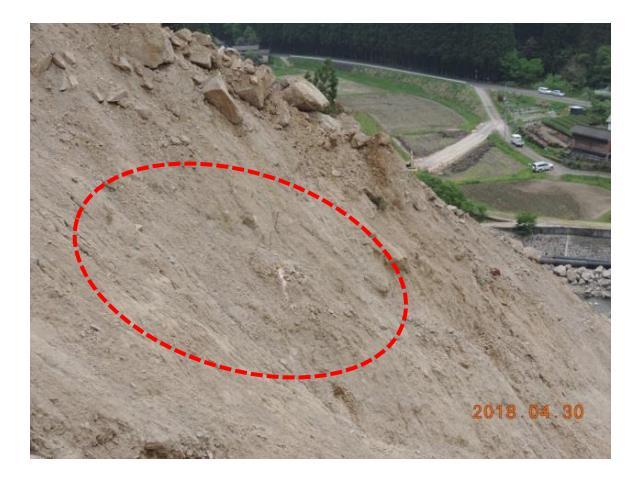
Cブロックは,推定では移動していない塊状の変質安山岩で,Aブロックからの移動土塊で覆われている。その一部が二次的に表層崩壊を起こして崩れ落ちている。移動土塊は不安定な状況で残留しており,既に新たな開口クラックが観察され(写真-5.1.18),頭部の表面は崩壊土砂,岩塊および倒木で凹凸が激しい表面となっている(写真-5.1.19)。

写真-5.1.18 新たな開ロクラックが生じた側面

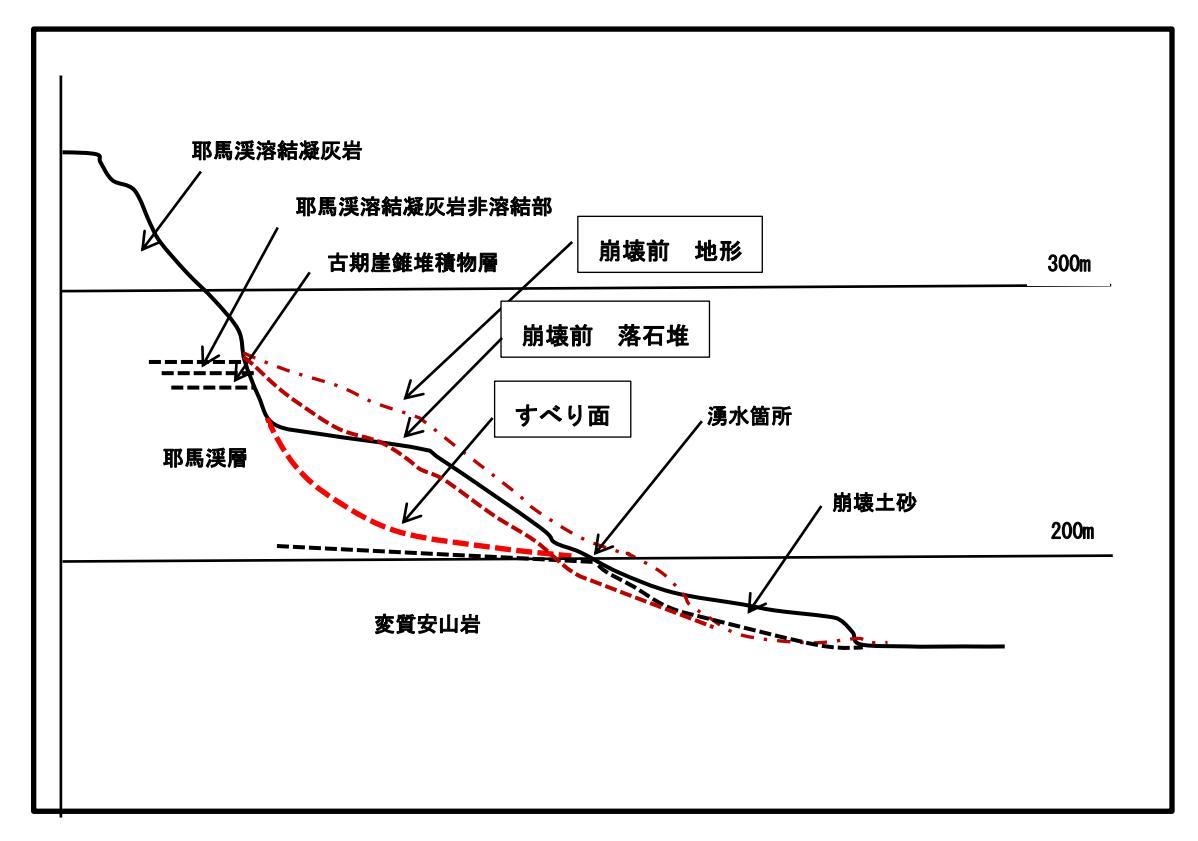
図-6.2 崩壊地の模式断面図 *図-5.1.1のAブロック, Bブロックを通る主測線断面

今回の規模の大きな崩壊は、上部斜面のAブロックが変質安山岩と堆積岩層である耶馬渓層との境界 での滑りと考えられる。耶馬渓層と変質安山岩層との境界は不明であるが、Bブロックの湧水箇所付近 であると想定される。

- ① 耶馬渓層は半固結状態の凝灰質砂層、シルト層、円礫層および軽石層などからなっており、崩壊地での想定では約70m程度の層厚を持っている。滑落崖でも、この層が比較的シャープな面でずれている。耶馬渓層の最近の知見からは、鹿熊岳を貫通させた中津3号トンネルでこの層を堀削中に切羽に断層破砕帯を伴わないシャープな断層が出現し両側の地層が大きくずれていたことを確かめている。この滑落崖の平滑な面は耶馬渓層を切る小断層の可能性が高い(γ線による不連続面の探査結果と調和的)。
- ② また、耶馬渓層中には軽石質凝灰岩が介在していることがわかっており、現場でも1枚の軽石層(写真-3.6(p.8 掲載))を確認している。滑落崖のこの層は比較的含水が少なく固結度が高い状態であったが、深い位置に別の軽石層が挟まっており、地下水により軟弱化し、すべり面となっている可

- ③ Bブロックの湧水箇所付近には、明らかに下位の変質安山岩にしかない緑泥石化した層や粘性の強い黄褐色の粘土層等が観察されている。また、変質安山岩の破砕されたブロックが押し出されたような状態で堆積している等、地層境界付近の変質帯が地下水によって更に脆弱化~軟弱化してすべり面を形成したことが想定できる。そして、Bブロックの崩壊によって、Aブロックのすべり面近くで破砕された土塊や岩塊が湧水箇所付近で観察できるようになったものと推定する。
- ④ この緑灰色の粘性土や黄褐色の粘性土は、4.3.3節で報告した通り、X線回折の結果、スメクタイト が卓越しておりすべり粘土の可能性がある。また、昭和 62年の日田市大山町で発生した「山際地す べり」のX線回折結果を表-6.1に示すが、スメクタイトはすべり面位置のみに卓越し、その周りの 風化帯では検出されていない。この結果から考えて、今回のすべり面がこの緑泥化した粘性土や黄 褐色の粘性土なら、スメクタイトの卓越した薄層の分布(耶馬溪層と変質安山岩との地層境界)が大 きな鍵になると考えられる。

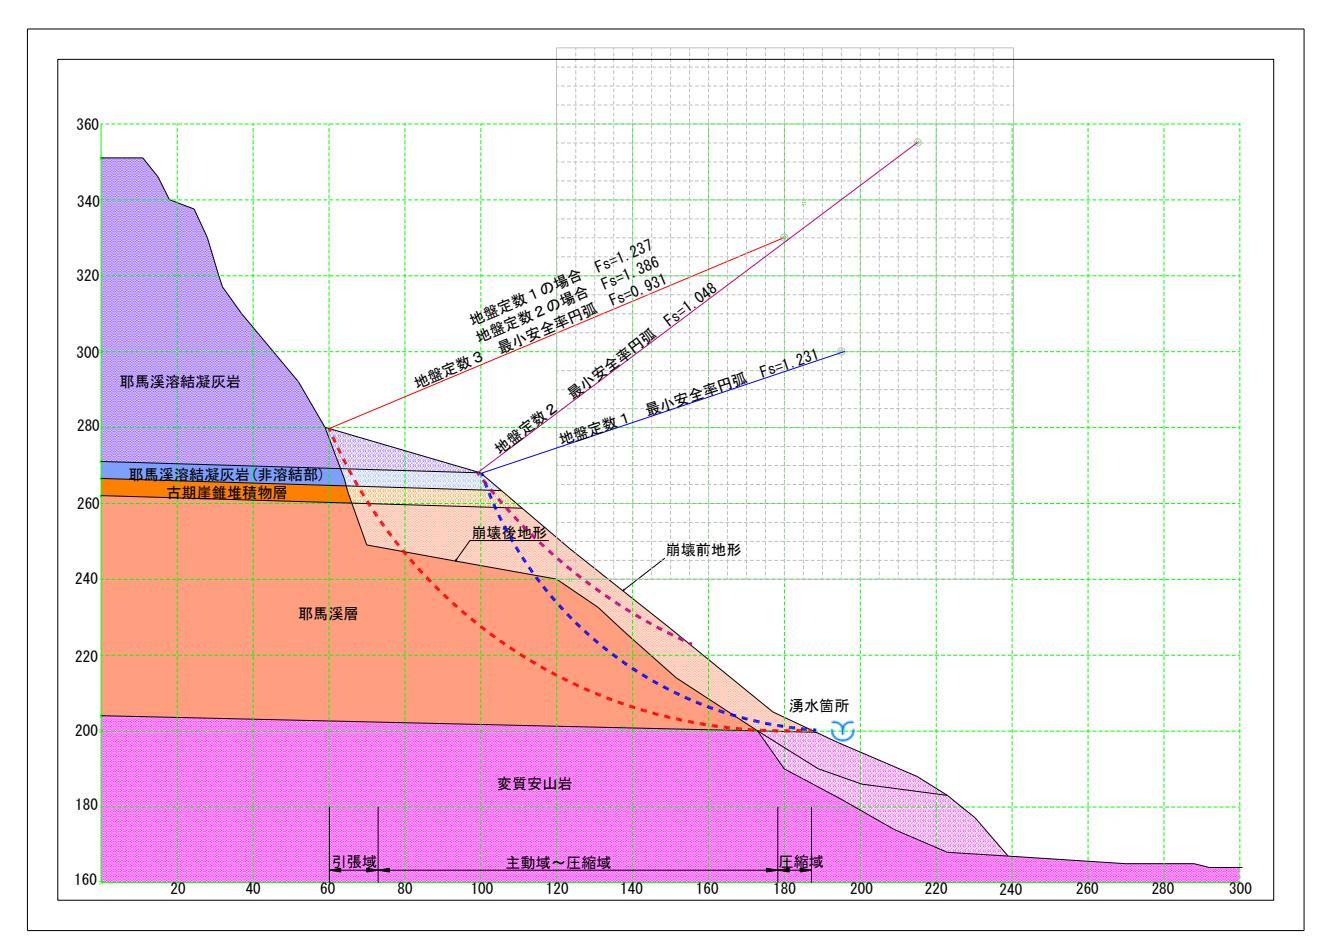
図-6.5 繰り返し円弧すべり計算による最小安全率円弧

- (3) 図-6.6 に地盤定数2と地盤定数3の安全率集積図を示すが、地盤定数2の計算結果に示すように内 部摩擦角 φ が大きくても粘着力 c が無いと表層剥離程度の崩壊は発生しやすい。
- (4) 逆に地盤定数3の計算結果に示すように内部摩擦角φが小さく粘着力cが大きいと、斜面表層部での安定性は高くなるが、深い位置で大きなすべりが発生するような結果が得られる。すべり面の位置は内部摩擦角が一定であるなら粘着力の大きさに関与すると考えられる。

- (6) 今回の安定計算では耶馬溪層全てを「すべり粘土」として試算しているが、「すべり粘土」は下位の変質安山岩との地層境界付近に薄層で存在することが予想されている。このように、ある深さに弱部としてすべり面的な層が存在すると、例えば、地下水が関係した弱層の風化や劣化などによって強度定数などの物性値が部分的、あるいは層の全体が進行的に低下していた可能性があり、最終的にAブロック内で力のバランスがとれなくなり、今次の崩壊に至ったといった一つの見方ができる。今後、崩壊メカニズムや斜面対策工検討の詳細調査が実施されると考えられるが、層境界の勾配やすべり面の物性値を把握することに努めた調査・試験が肝要と考える。

- (7) A ブロックの大きなすべりと B ブロックのくさび状の V 字崩壊との関係は、今回の安定解析結果 を参考にすると、A ブロックにおいて大きな崩壊が発生した後にすべり末端の圧縮地盤部で2次的 に剥離崩壊した結果 V 字崩壊が生じたものと推定される。
