平成30年北海道胆振東部地震による地盤災害調査団速報会2018年10月2日(火)北海道大学フロンティア応用化学研究構

#### 14:20-15:20 斜面崩壊被害(厚真町・国道 453 号など)・河川被害 厚真町吉野・富里地区での斜面崩壊 鵡川下流での堤防被災

地盤工学会 平成30 年北海道胆振東部地震による地盤災害調査団 北見工業大学 工学部 地球環境工学科/複合型豪雨災害研究ユニット 川尻峻三

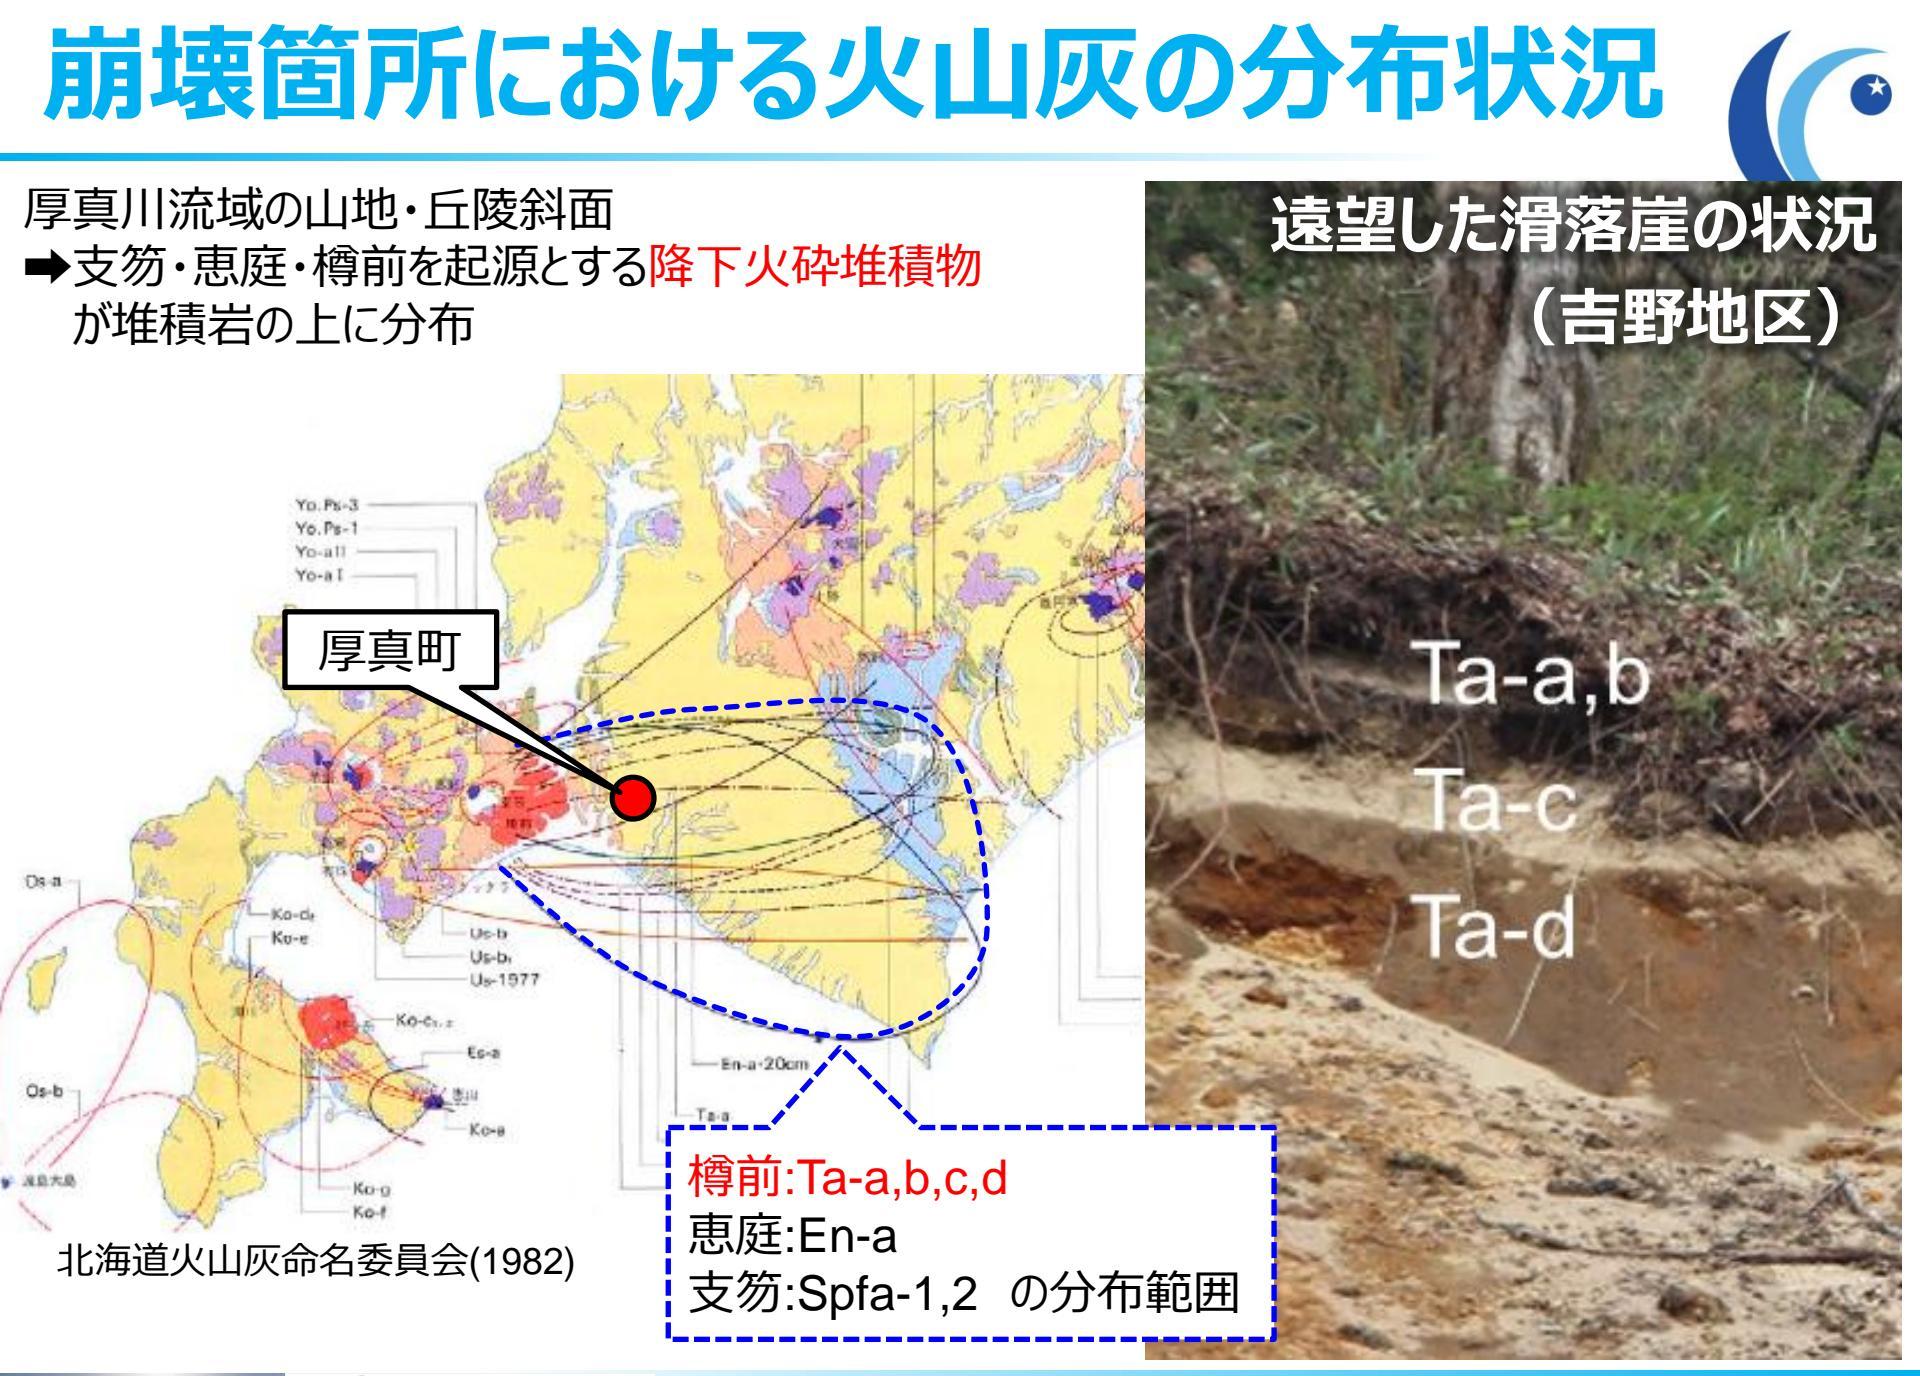
# 擦過痕? 土塊は比較的速く移動?? 火山灰質土で 構成されている

#### 堆積年代や風化程度が異なる いくつかの火山灰で構成されている

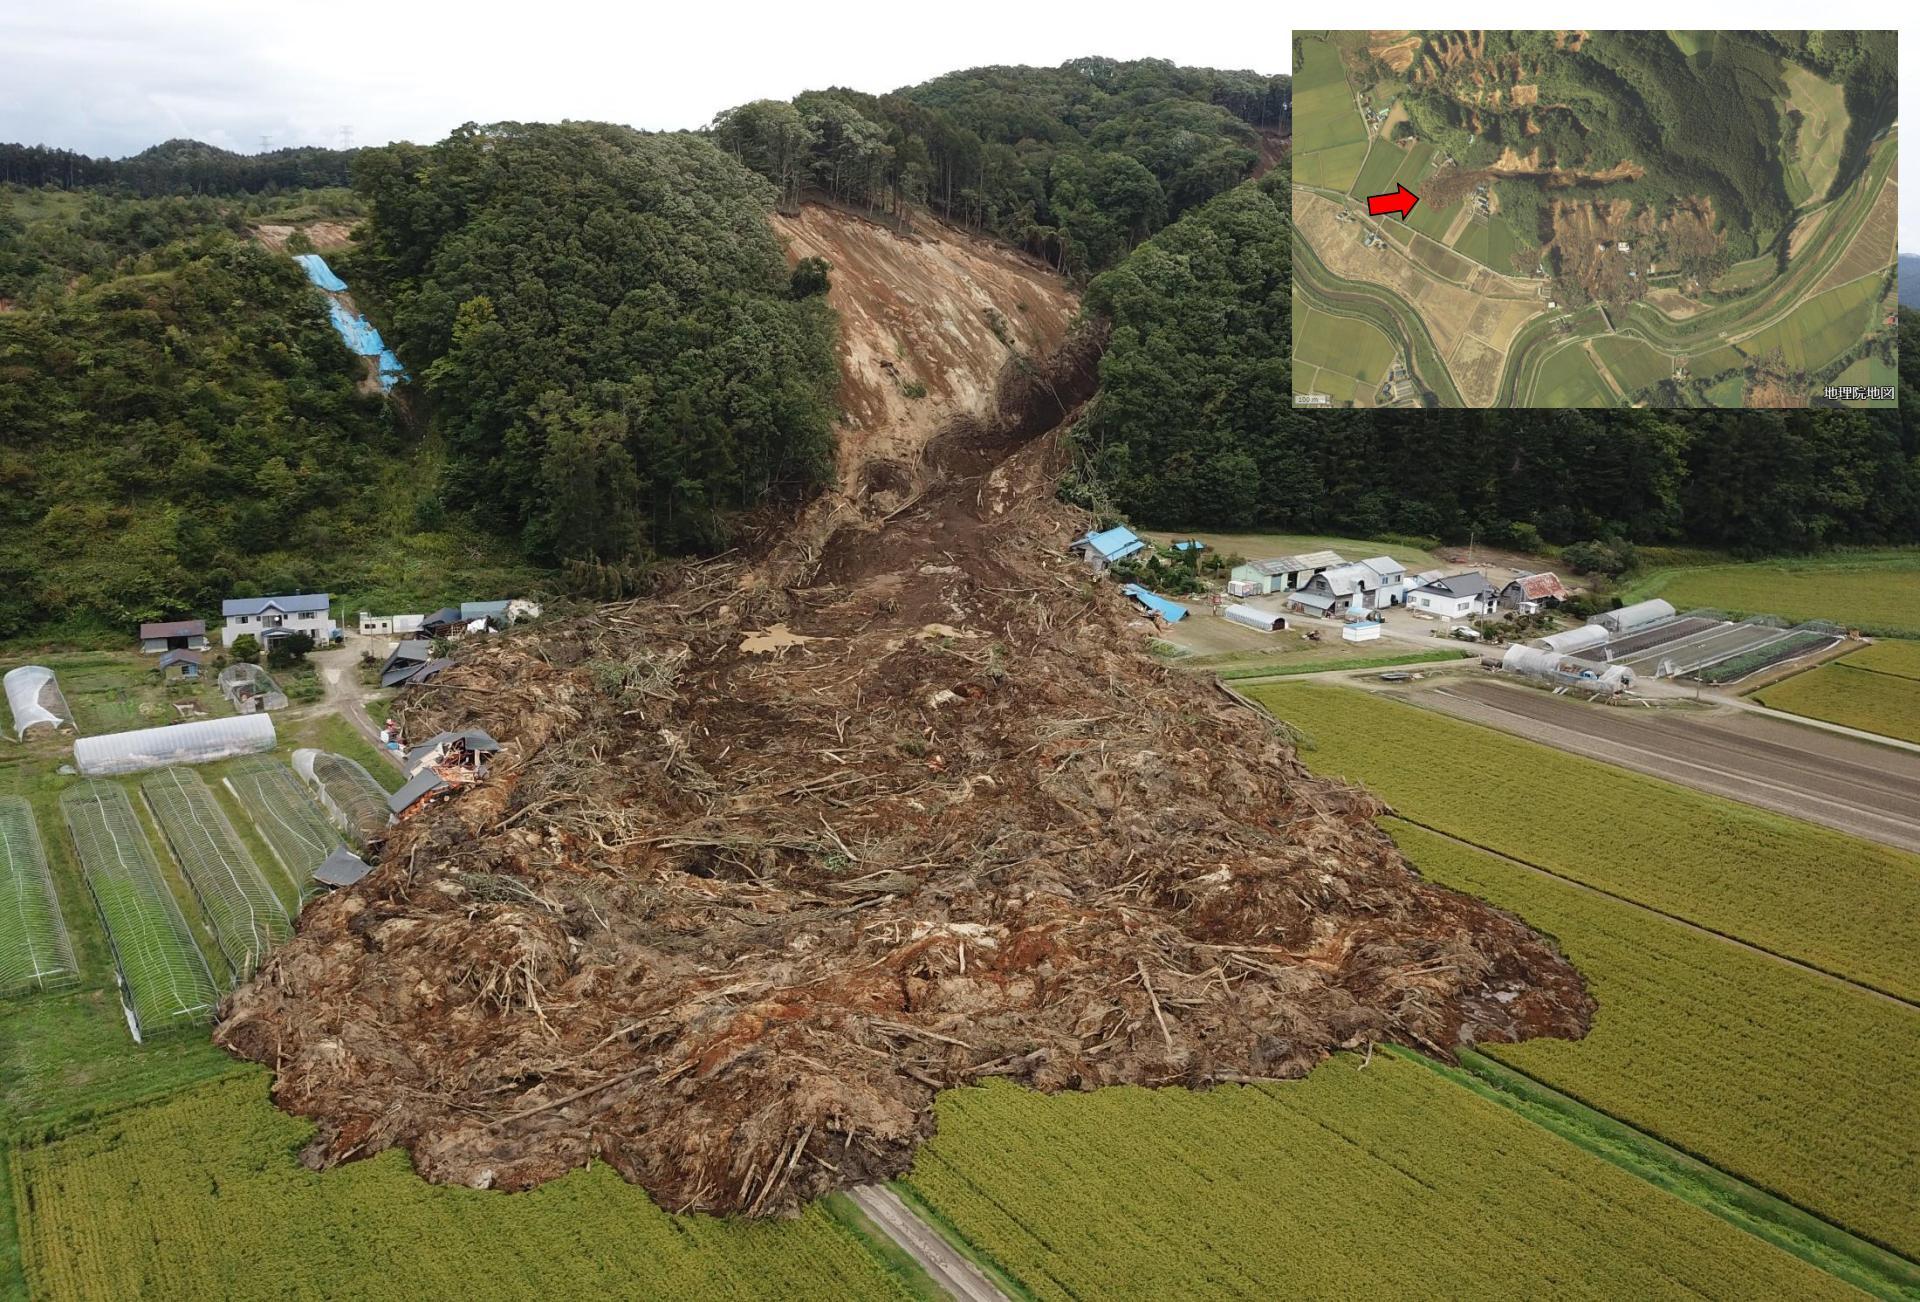
## 比較的深部での斜面崩壊と土砂移動

#### 谷部の比較的深い位置からも すべり破壊が発生している

# 表層 + 比較的深い崩壊 複合型の前壊形式

#### 斜面崩壊は多くの箇所で同時多発的に発生

同じような地形条件の箇所に, 同じような性質の土が堆積し, 同じような強振動を受けた結果

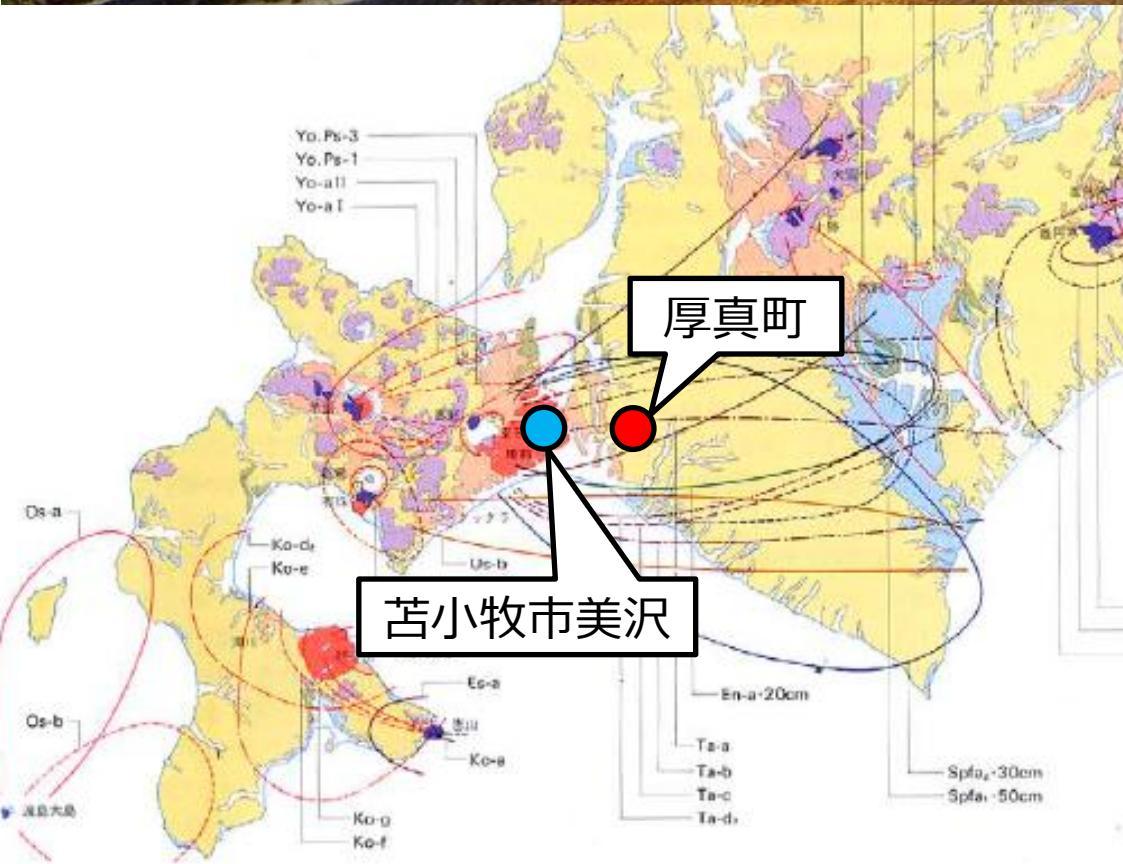
# 苫小牧市美沢

#### 今後は現地でのボーリングによる サンプリングやカ学試験によって Ta-a すべり面を推定する必要がある →すべり面がより深い可能性がある

#### Ta-dとEn-aの境界付近に 黄褐色細粒層
