## 自然斜面の崩壊

日本大学工学部 梅村 順

### 自然斜面での崩壊発生の特徴

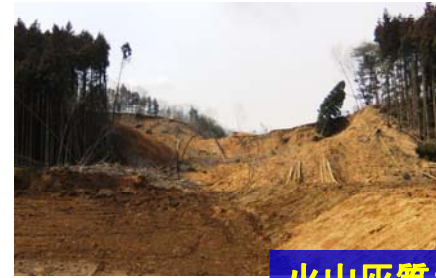
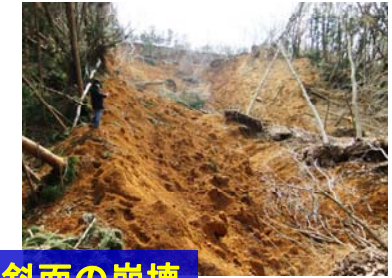
### 本震(3月11日)時の自然斜面の崩壊

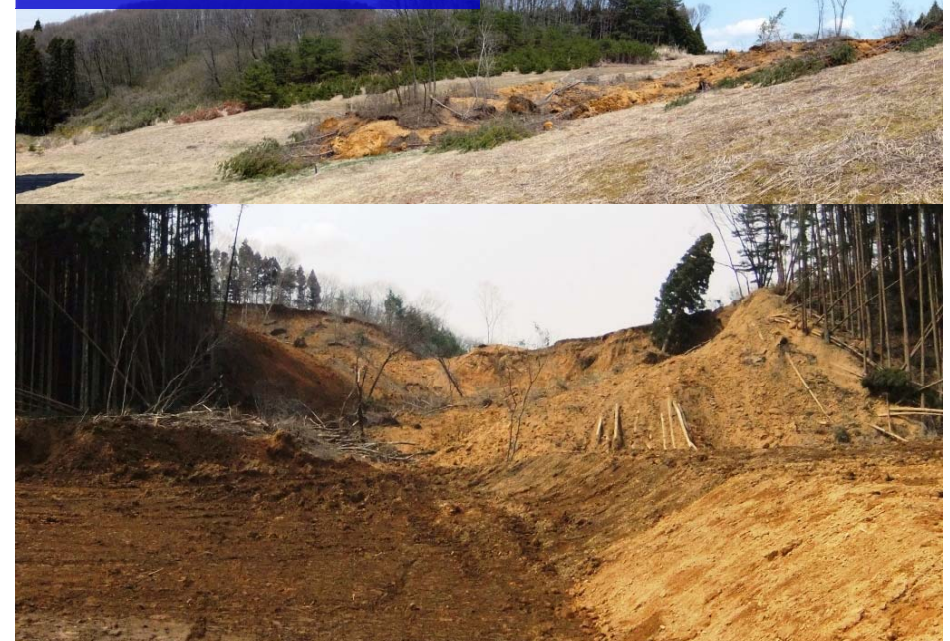
### 福島県白河市葉ノ木平崩壊

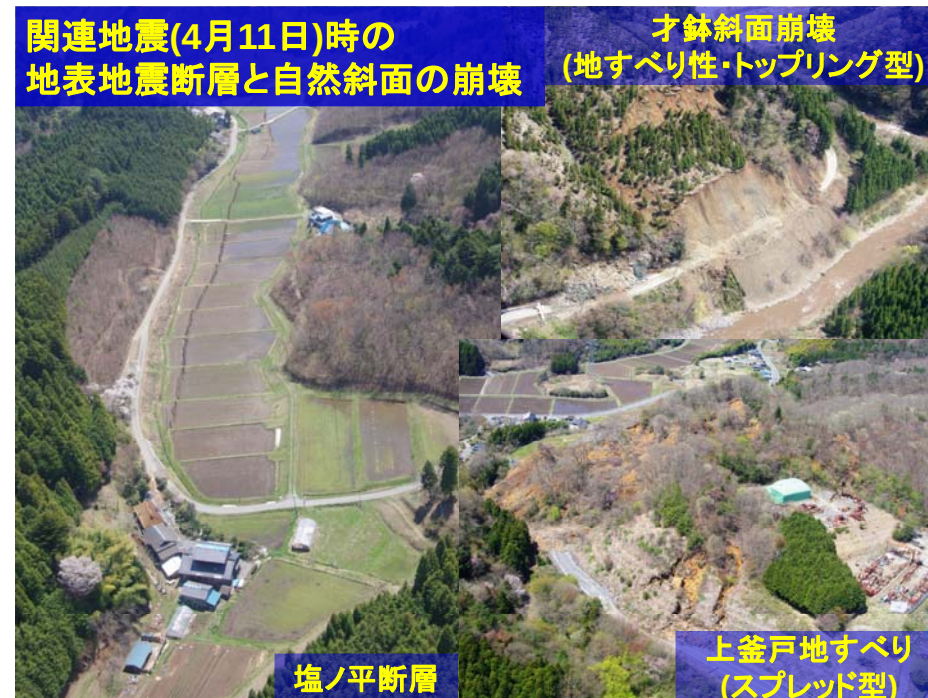
**才鉢斜面崩壊  
(地すべり性・トップリング型)**
