東北地方太平洋沖地震による埼玉県内の地盤災害事例

Geotechnical Damage in Saitama Prefecture Caused by the 2011 off the Pacific Coast of Tohoku Earthquake

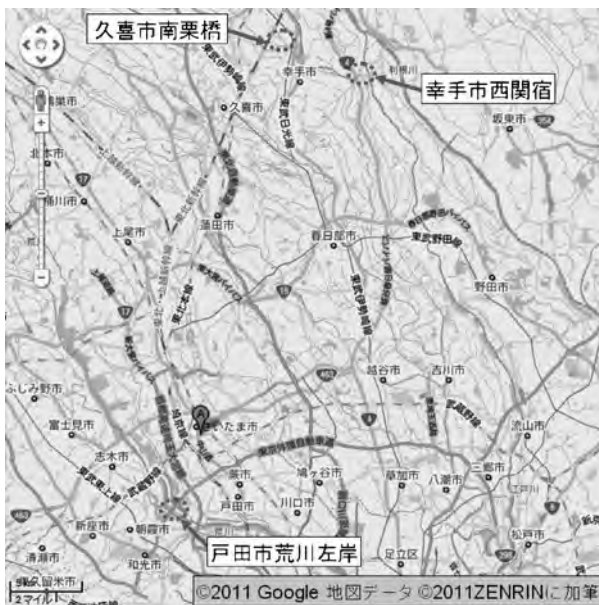
図-1 埼玉県内の地盤災害事例報告箇所

平成23年3月11日に発生した2011年東北地方太平洋沖地震(東日本大震災)では、津波により多くの人命が失われ、東日本の広い範囲に多大な災害が生じた。埼玉県は震源域からは比較的遠かったが、県東部などで震度5強の揺れが観測された¹⁾。埼玉県内の地盤災害の報告はあまり多くはなく、また地震後のガソリン不足のため県内をあまり回ることはできなかったが、現地足を運ぶことができた図-1に示す地点について、地盤災害事例を報告する。ただし速報であり、詳細な地盤調査などは行っていない。
