宮城県沿岸部における津波堆積物の物理化学的特性

東北支部・地盤環境プロジェクト研究委員会 合同第一次調査団

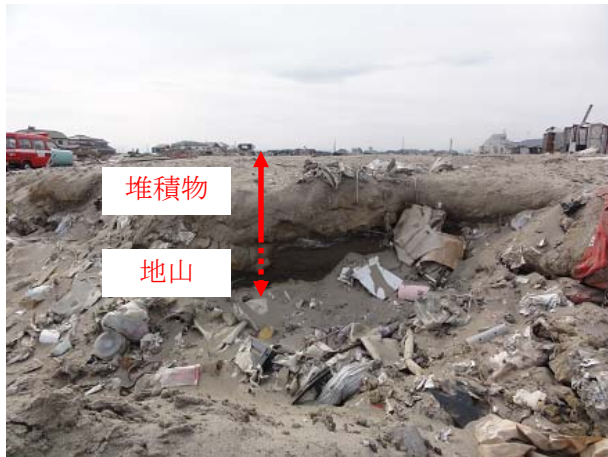
写真-1 津波による土砂の堆積例

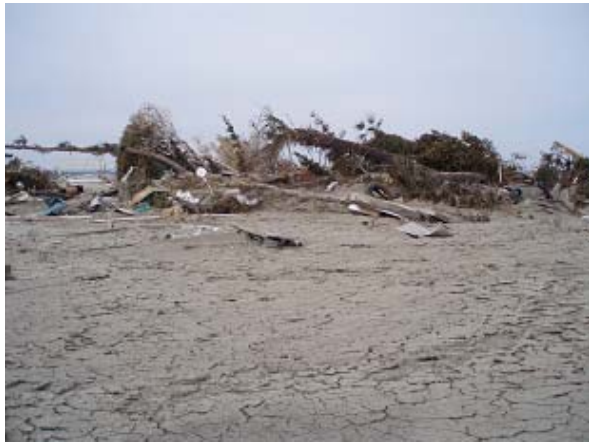
写真-2 「仙台-2」試料採取地点周辺の様子

1. 土砂の堆積状況は地点により異なり、浸水時間や残置環境により様々である（写真-2, 3）。表層の細粒分が乾燥収縮し約4 mm厚のひび割れた板状で堆積しているものもあれば、同じ屋外でも深度に関係なく砂分のみが広く分布している地点もある。また、建屋内など外気に曝されない環境下に残された堆積物は、水分を多量に含みへドロ状で堆積している。
2. 油臭や油膜等の油汚染が顕在化している地域は確認されなかった。調査時点で震災発生から約1ヶ月が経過し油分が揮発されたことや、裸地の部分では雨水により地下浸透が生じたためであると考えられる。

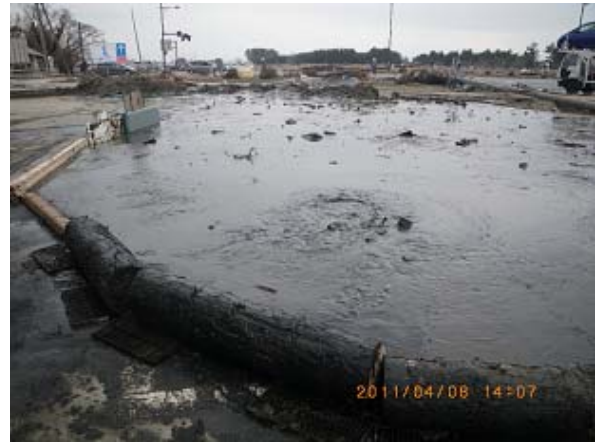
写真-3 「東松島-1」試料採取地点周辺の様子

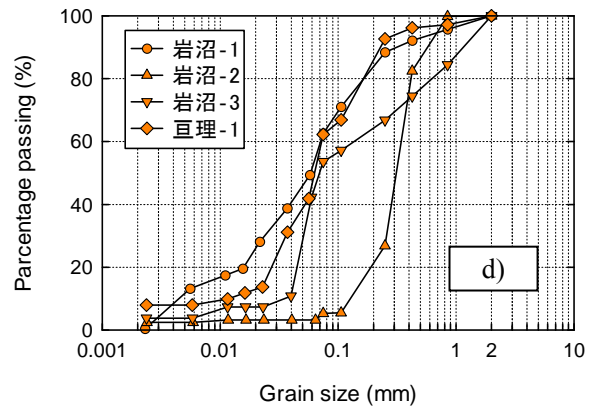
図-2 堆積物の地域毎の粒径加積曲線

a) 石巻市と東松島市, b) 仙台市, c) 名取市, d) 岩沼市と亶理市, e) 全地点

3. 試料により外観は様々であり、団粒化しているものもあれば粉砕しているものもある（写真-4）。同程度の含水比の試料（例えば、「石巻-1」と「仙台-3」）であっても、見た目や色は全く異なっている。
4. 粒度分布については、地域による特徴は大きく確認されず、浸水時間の差異により砂分が多いものと細粒分が多いもの大きく二種類に大別できる（図-2）。
5. 土粒子密度についても地点による差異が認められるが、津波の移動に伴い様々な物質を巻き込んだと考えられるため、比較的高い値を示す。物理化学的特性についても地点により異なり、値がばらつく結果を示す（表-3）。
6. フッ素で1/12試料、ヒ素で2/9試料の環境基準超過が確認されたが、いずれも環境基準の2倍以下の値であったこと、及び他の試料でも定量下限値以上の値を示したことから、特定有害物質使用施設の損壊やそこからの漏洩に起因するものではなく、自然由来のものである可能性が高いと考えられる（表-3）。
