報告：スコリア分布地における土砂災害とその要因
～富士山麓小山町の台風被害を通して～
(本文26～29ページ参照)

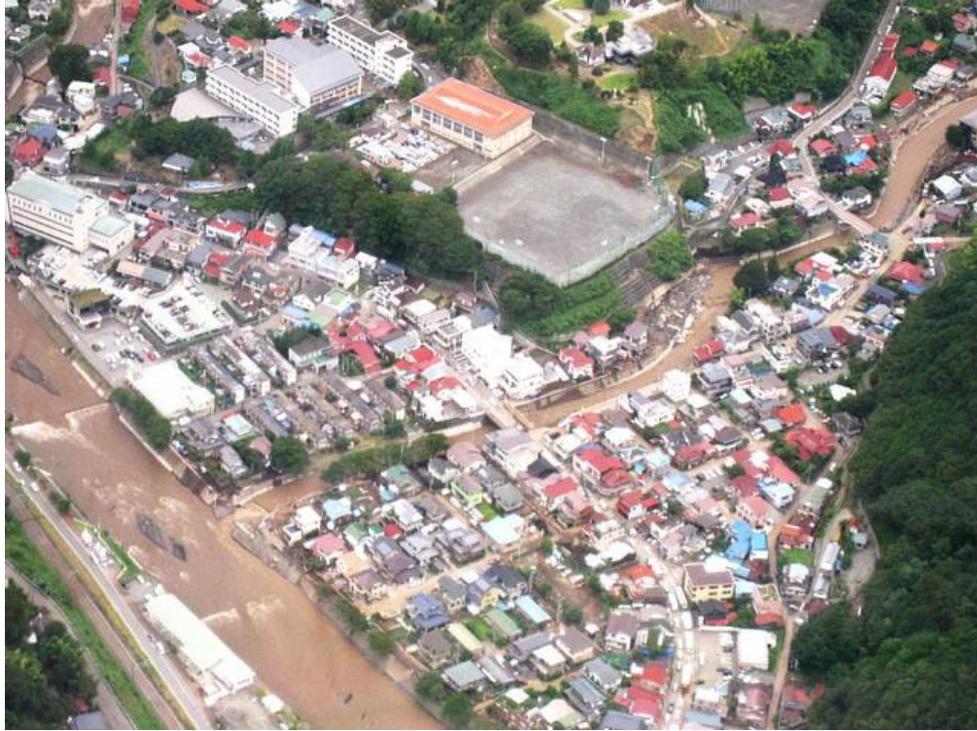
口絵写真-8 平成22年9月台風9号による小山町中心部の被害状況。野沢川と鮎沢川の合流部。写真の左上端の建物が小山町役場（引用元：沼津土木事務所：台風9号に伴う被災状況と災害復旧への取り組み，2010，（一社）中部地域づくり協会，入手先<<http://www.ckk.or.jp/saigai/2012/9-16/9.html>>（参照2017.2.26））

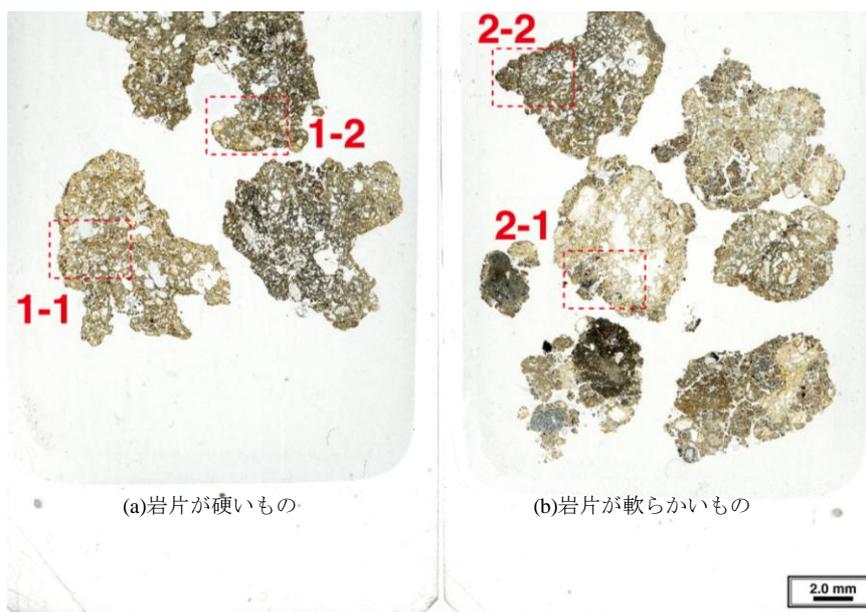
口絵写真-9 黒色スコリア薄片顕微鏡写真。発泡構造を持つ多孔質な粒子の状況

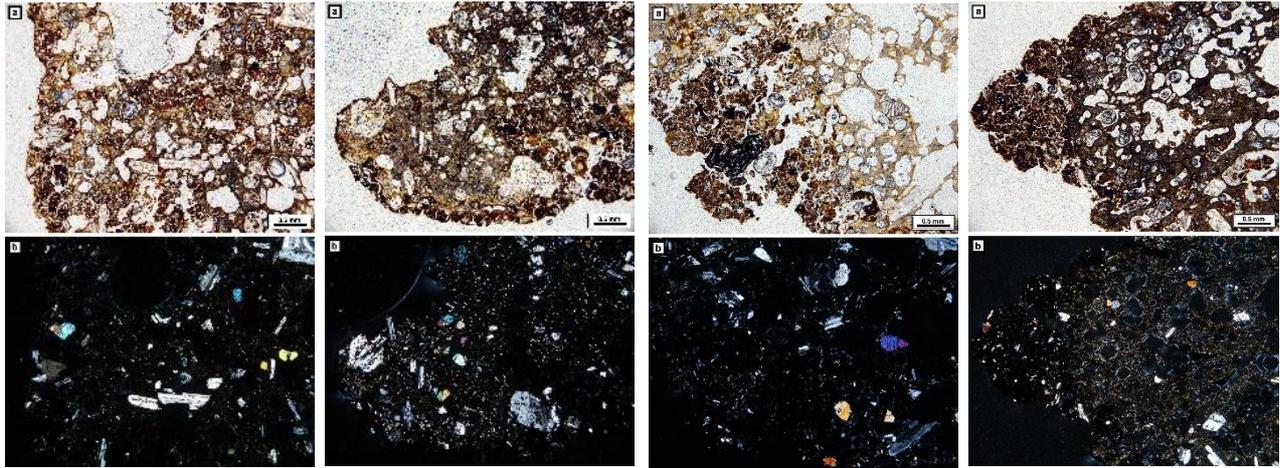
口絵写真-10 口絵写真-9 の偏光顕微鏡写真 (a : 開放ニコル b : 直交ニコル)
