2. 小貝川堤防の液状化の調査（2011年3月19日実施）

3. 利根川右岸側堤防の液状化状況の調査（2011年3月20日実施）

4. 我孫子市内における液状化の状況

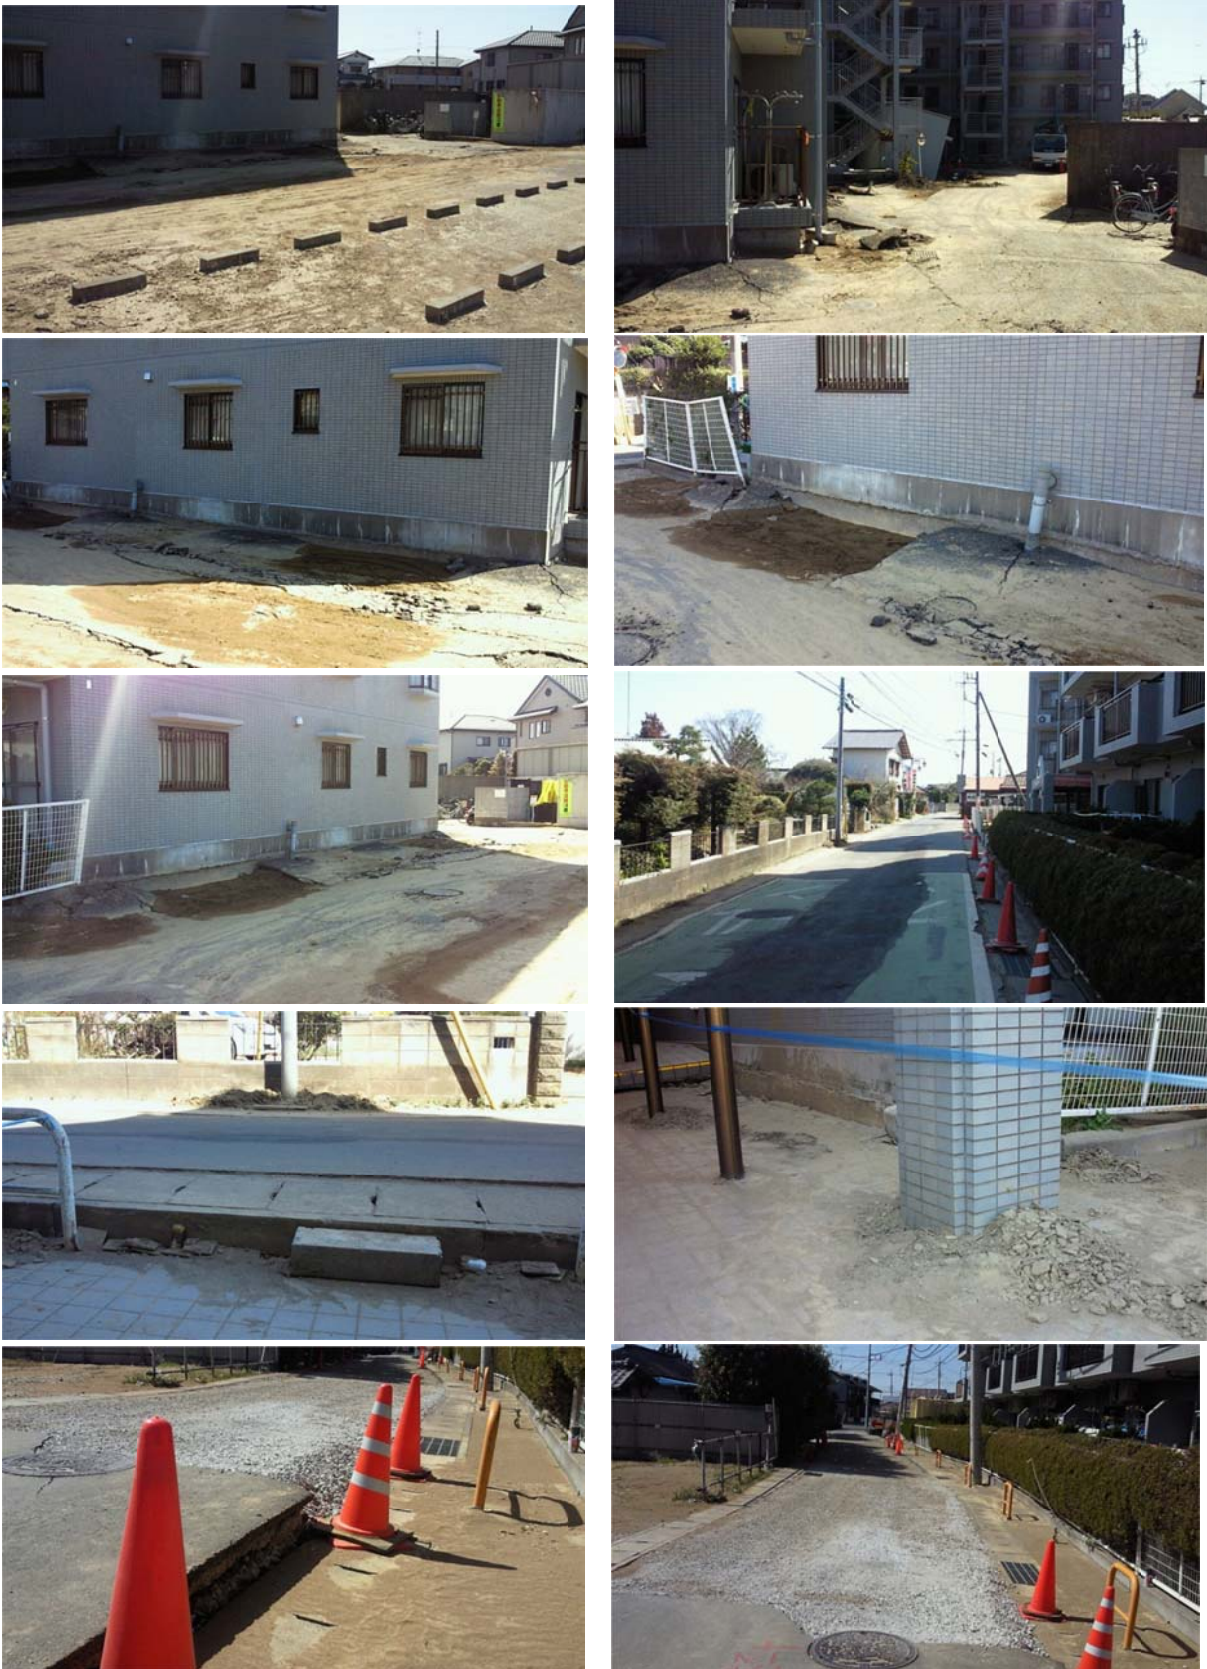
図2 当該地点の状況

地震発生当時は、この周辺一帯は水浸しであったとのことである。しかし、この地点を除いて、液状化が発生したような地点は認められなかった。また、古くからこの周辺に居住する知人によると、30数年前の本地点は、田圃であったとのことである。水はけの悪い地盤の上に埋め立てによる基礎工事が行われたところとのことである。液状化の発生の可能性は、埋め立て工事に使用された土質の性状だけで

なく、どのような土地利用がなされてきたのかなど、履歴をしっかりと把握することも重要であると考えられる。

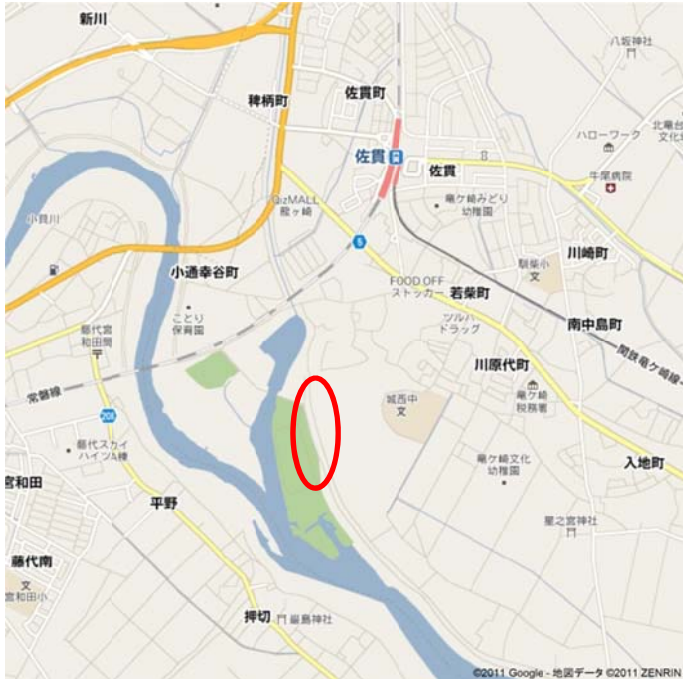
図3 小貝川堤防天端において液状化が確認された地点

図3は、小貝川の堤防天端において、液状化と思われる噴砂跡が確認された地点である。

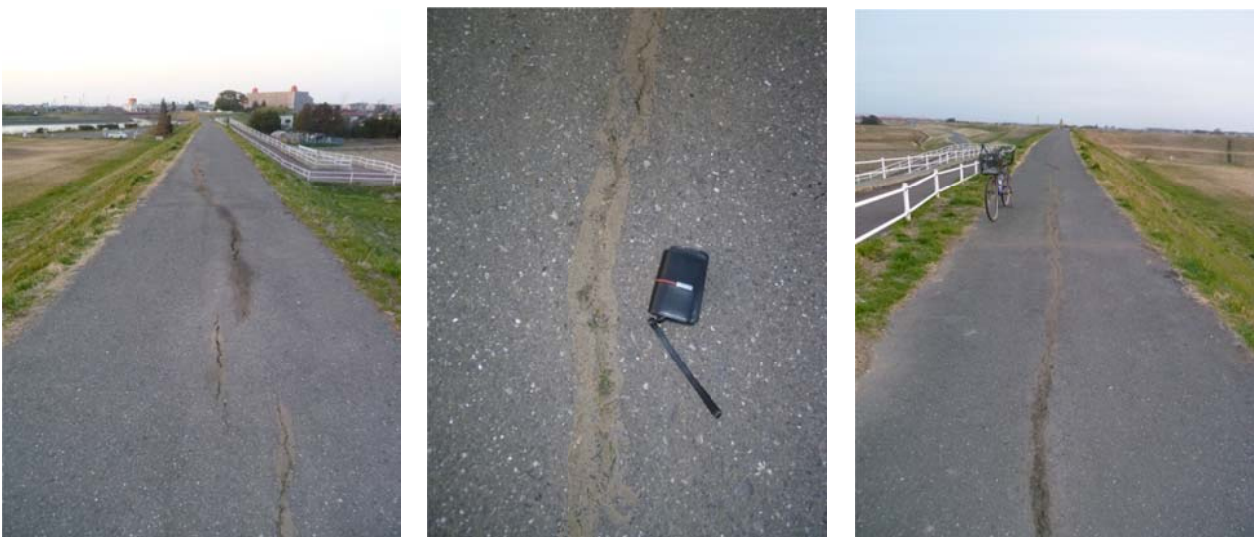
図4 小貝川堤防天端の液状化の痕跡

図4に見られるように、数メートルにわたり連続して、堤防天端の亀裂から噴砂の痕跡が確認された。比較的少量の噴砂量と考えられるが、砂分よりも細かい、シルトに近い土質であった。含水比も比較的高い状態にあるように感じた。

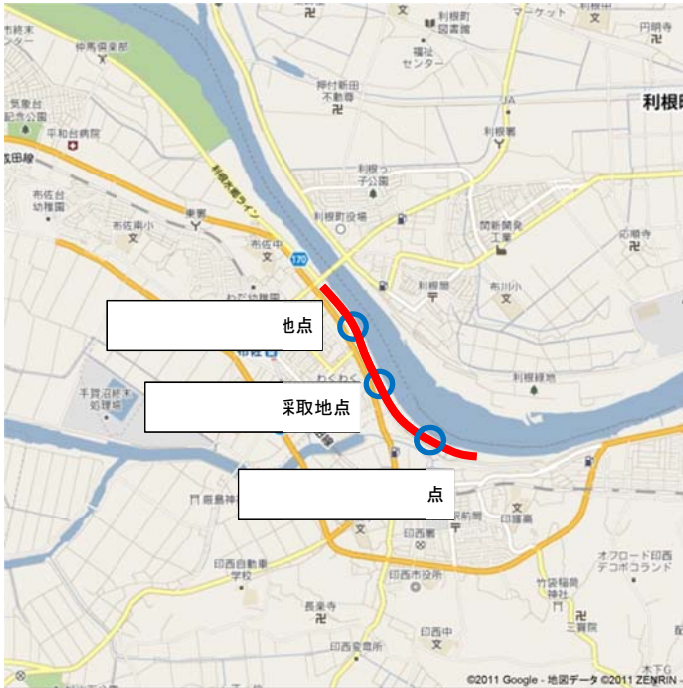
図 5 利根川栄橋付近の堤防天端部の調査地点

況を調査した。河口からおおよそ 73~76 km 付近の位置である。図 5 に、おおよその調査地点の位置を示す。赤い実線は、走行したおおよその範囲で、○印で示した個所は、噴砂を確認し試料を採取した地点である。

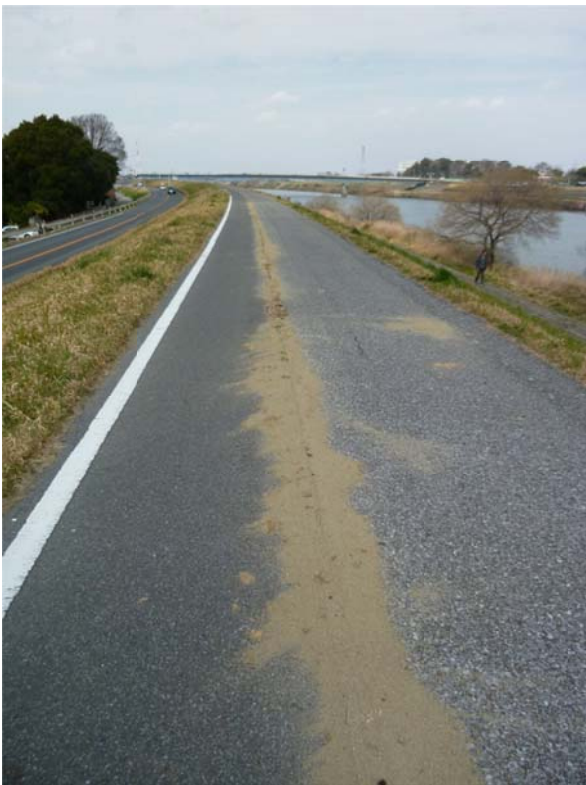
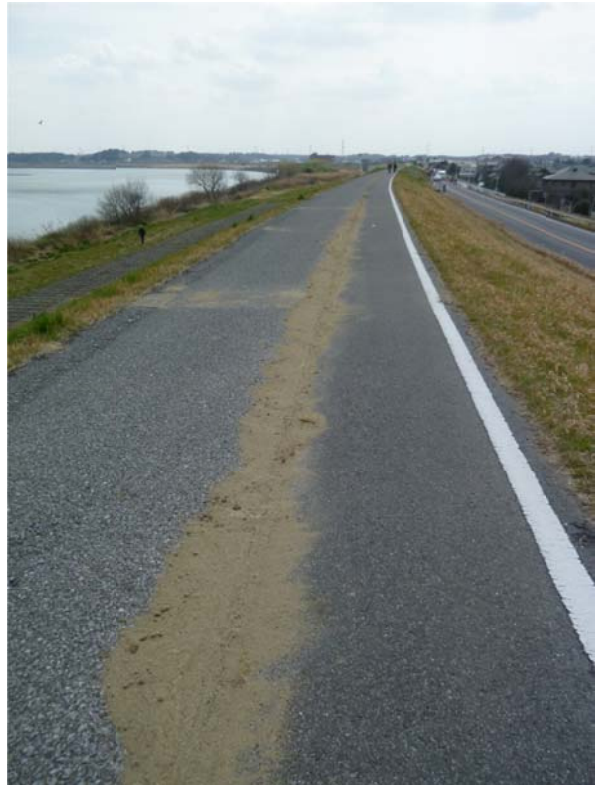
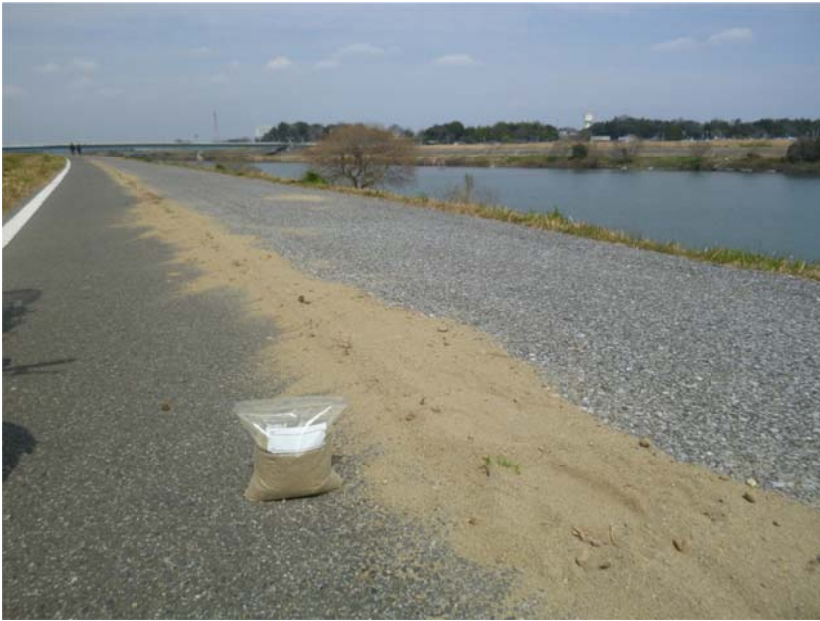
図6 サンプル No. 1 採取地点の状況，河口から 76 km 付近

図 6~8 に、調査した一連の状況写真を示す。図 6 および図 7 は、堤防天端部で確認された噴砂である。いずれも約 200~300 m 程度連続しており、天端部のアスファルトの継ぎ目から噴出していた。図 7 の地点の噴砂は、図 6 と比べて、粗砂分が多く含まれていた。

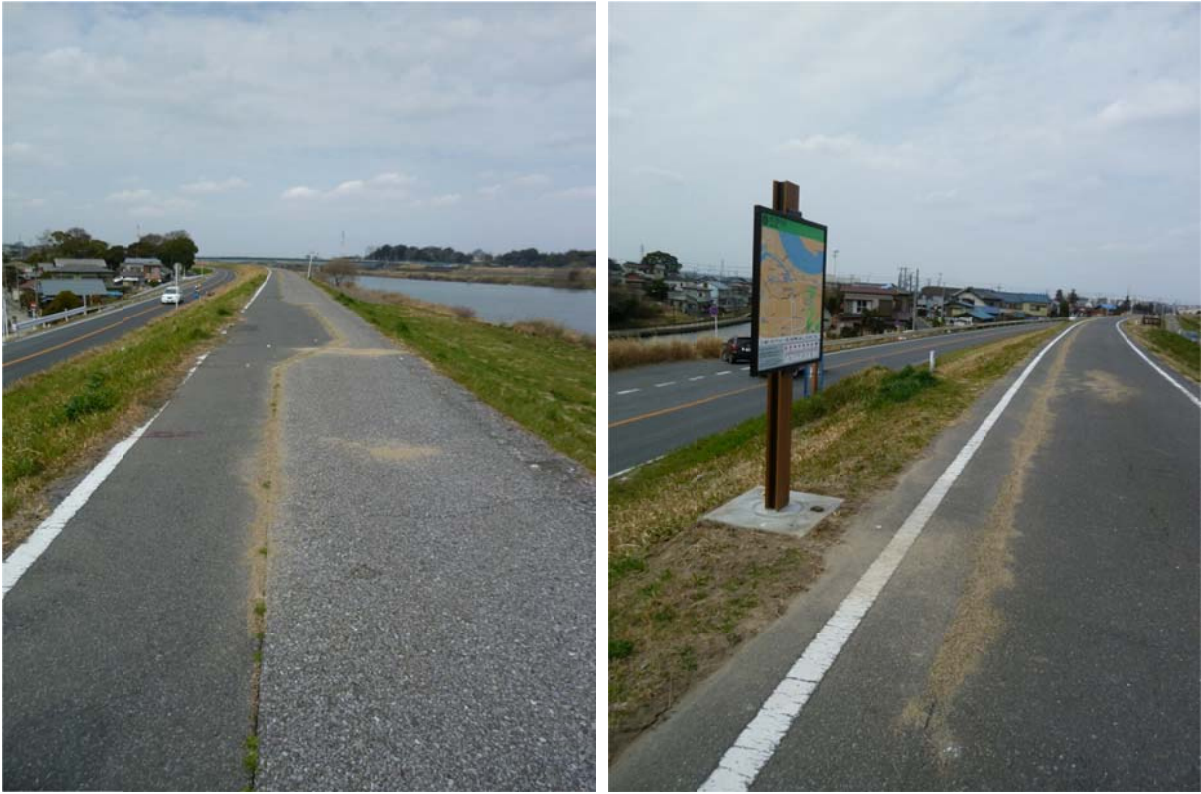
図 8 サンプル No. 2 採取地点から No. 3 採取地点にかけて堤防天端部に噴砂の確認された状況

図8は，サンプル No. 2 採取地点から No. 3 採取地点にかけて，堤防天端部に噴砂の確認された状況を示す．アスファルトの継ぎ目の個所から，相当量の噴砂が確認された．

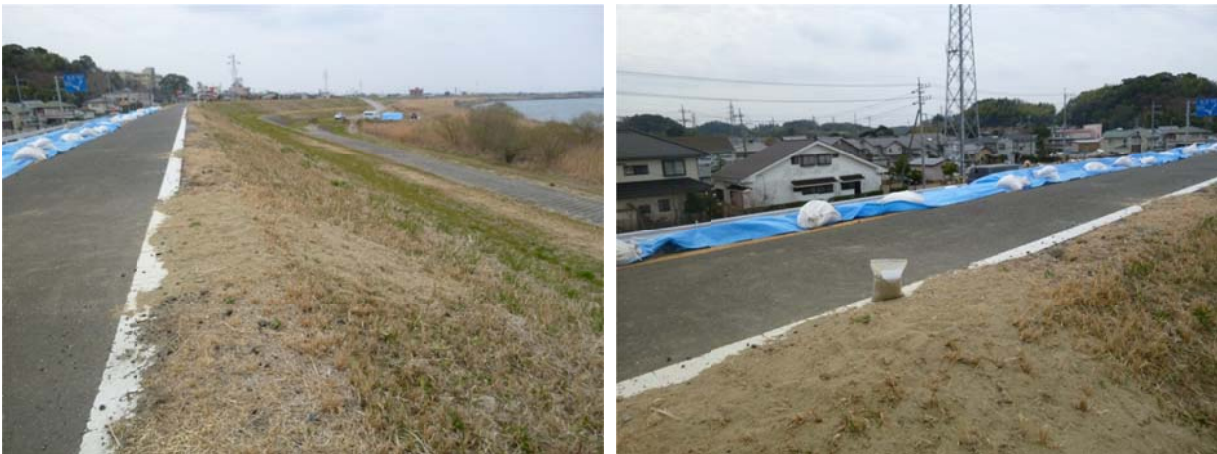
図 9 堤防天端から斜面にかけて確認された噴砂の状況，河口から 73 km 付近

図 9 は、堤防天端から斜面にかけて確認された噴砂の状況である。こちらの噴砂は、図 6 の地点で採取された噴砂に類似していた。いずれのサンプルについても、後日、土粒子の密度や粒度特性について調査し報告する予定である。

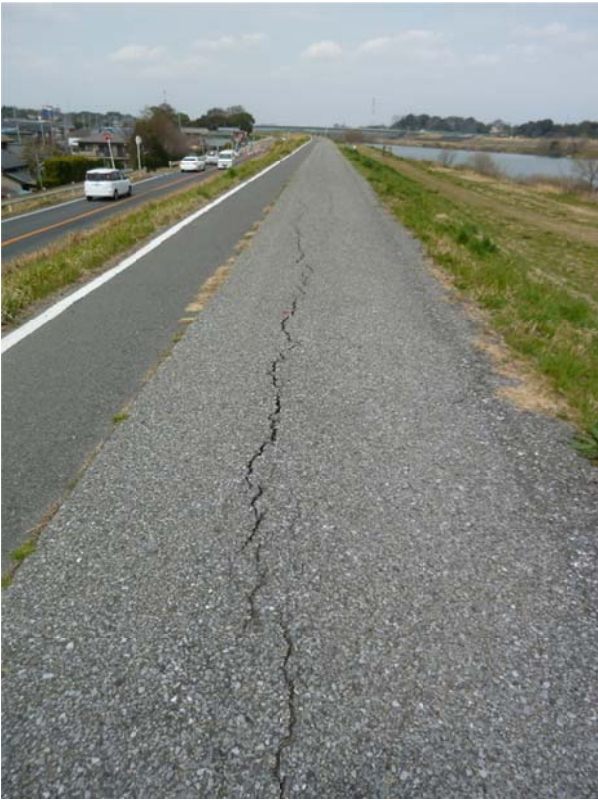
図 10 堤防天端部に亀裂は確認されるものの噴砂の確認されない地点

なお、図 10 に示すように、天端部に亀裂が生じているものの、噴砂の確認されていない個所もある。

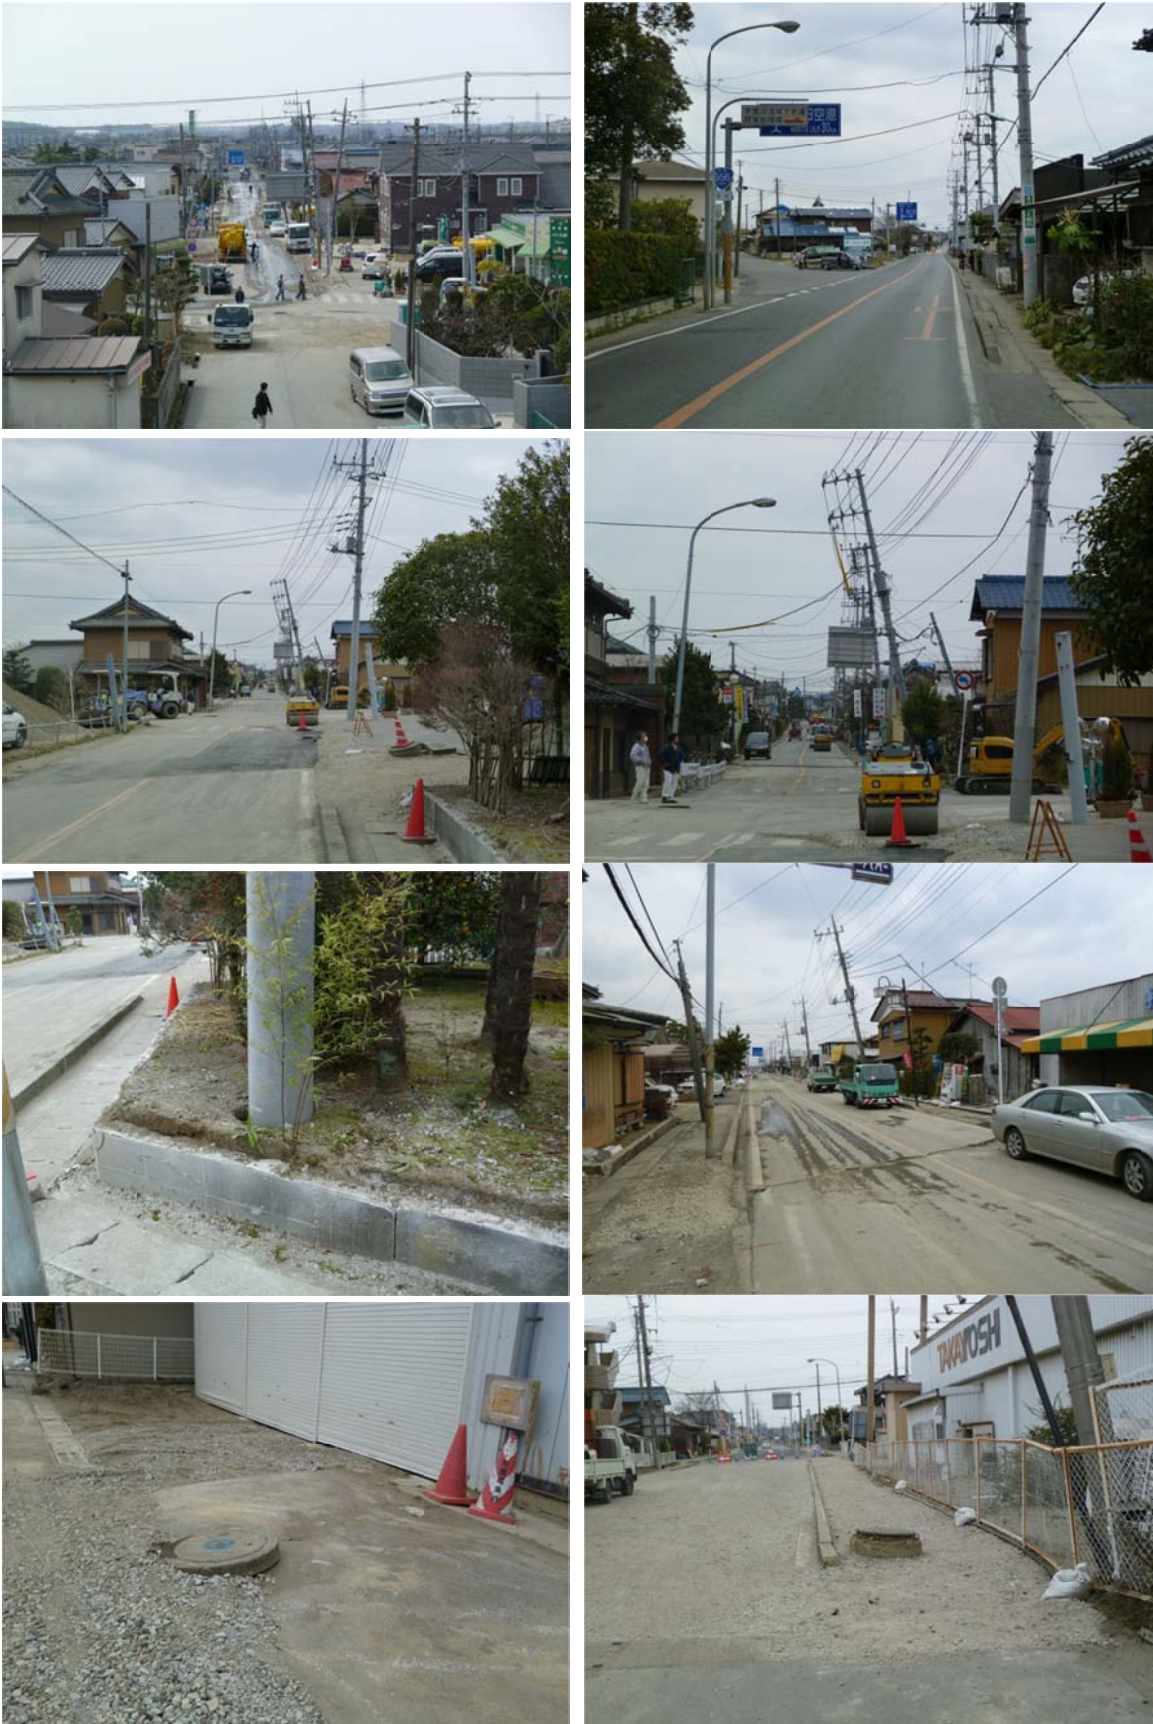
図 12 我孫子市内の液状化による被災状況

図 12 には、その被災状況の様子を示す。およそ 300 m 四方一角が広域に液状化しており、宅地においては 30~50 cm 程度の沈下が生じており、住民の皆さんは、別な場所に避難していた。

この地点においても、浮上したマンホール付近および噴出したと思われる周辺の土質試料を採取したので、これらの基本的性質についても、後日報告したい。

なお、この 300 m 四方の一角だけで、激しく液状化しているようで、このエリアを離れると、特に大きな地盤災害は生じていないようである。1.で述べたように、この一角が、どのような土地利用状況から宅地開発されたのかも調査する必要があると考えられる。詳しい実験的調査に基づくべきであるが、このエリアで噴出している砂を手を持った感触から、粒度配合の悪い、粒径のそろった砂質土のように感じた。
