東京湾岸で液状化が発生した地区の概要 (第1報)平成23年3月21日現在

現地踏査の生データ

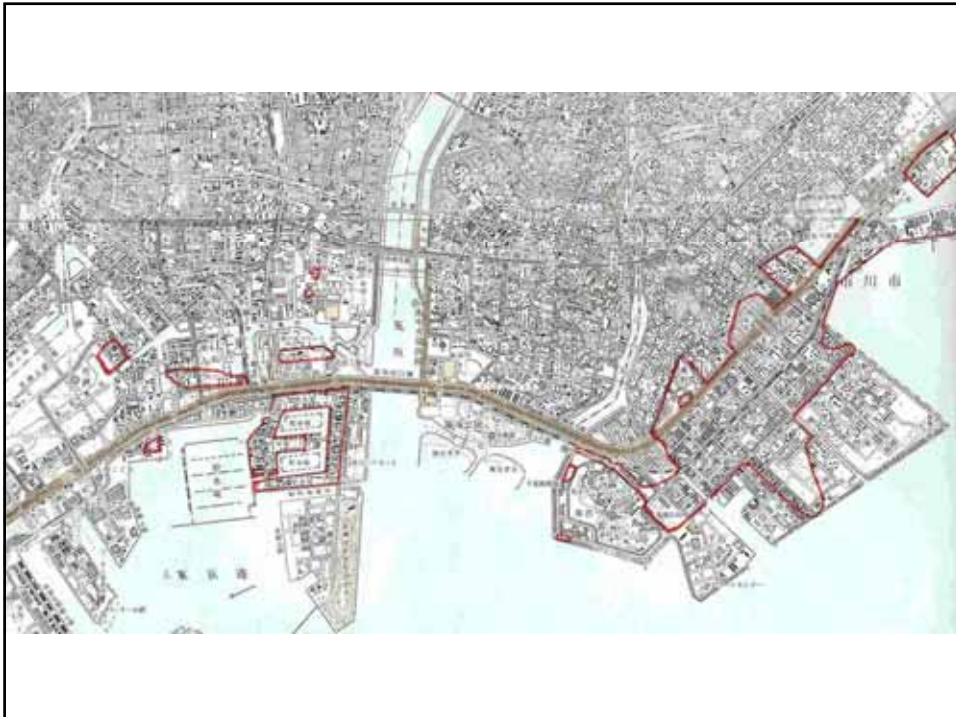
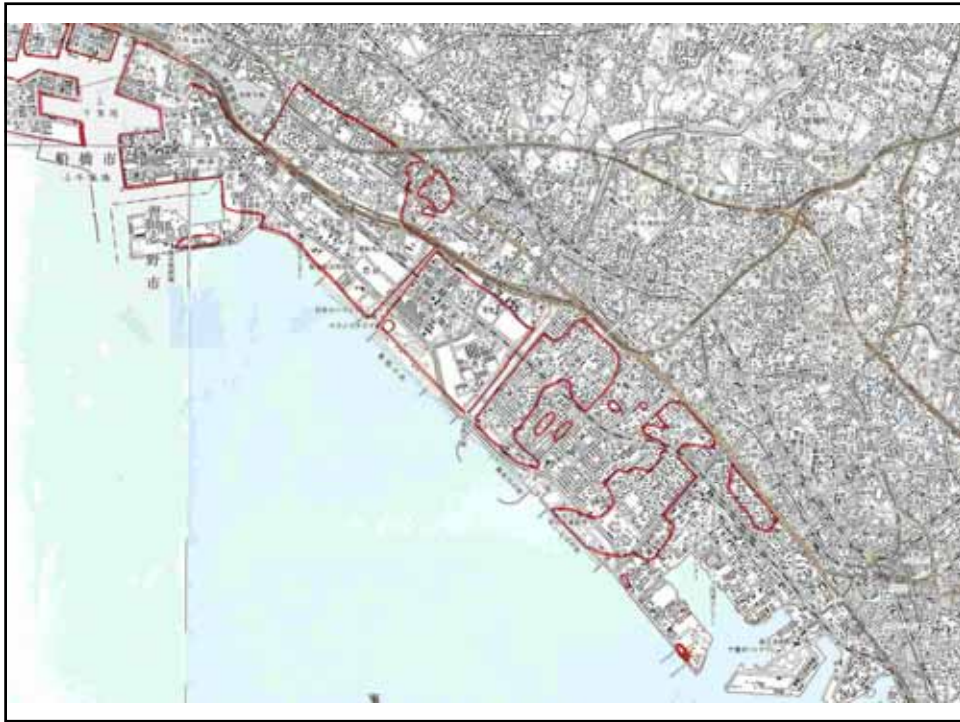
1. 現地踏査により液状化が発生したと判断できる地区をおおまかに赤で囲ったものです。
2. この範囲内にも地盤改良をしたりして液状化していない区域も含まれます。
3. 船橋市や市川市の東関東自動車道より北側, お台場の地区はまだ調査中です。
4. 葛西の荒川沿いも液状化していますので, 第2報で付け加えます。
5. 間違っている地区や追加する地区がありましたら, 東京電機大学安田進までご連絡いただければ幸いです。
6. 地図: 1/50,000地形図

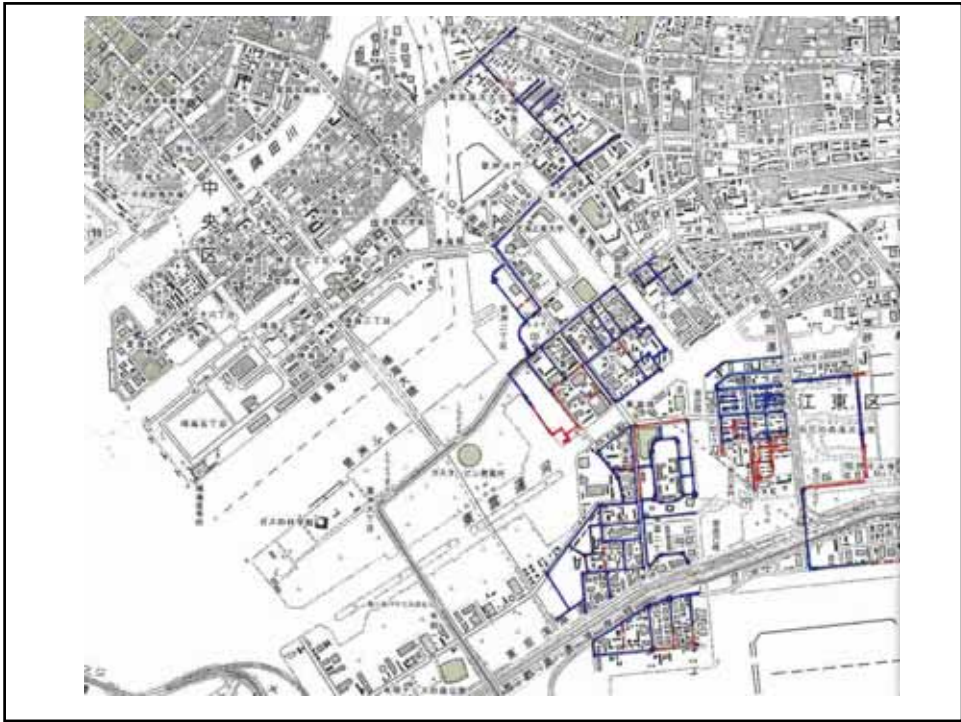
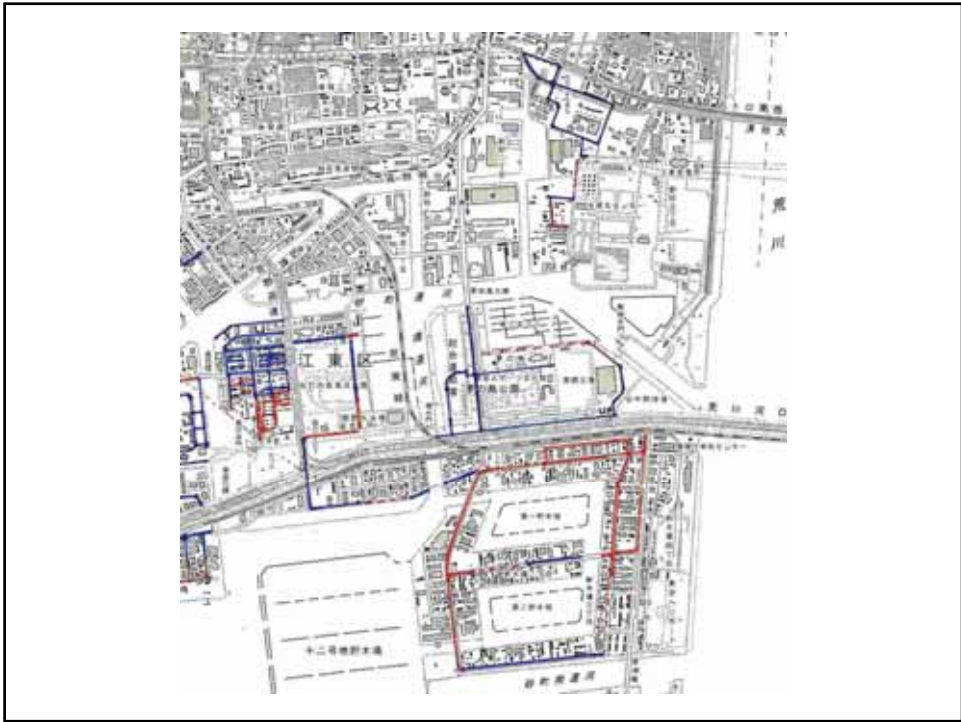
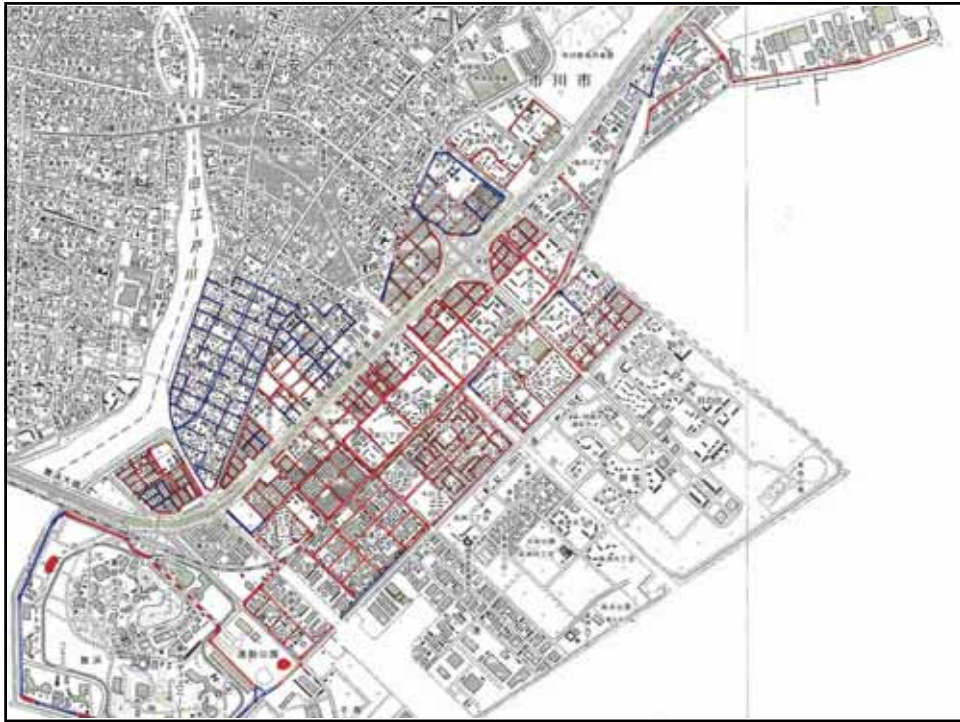
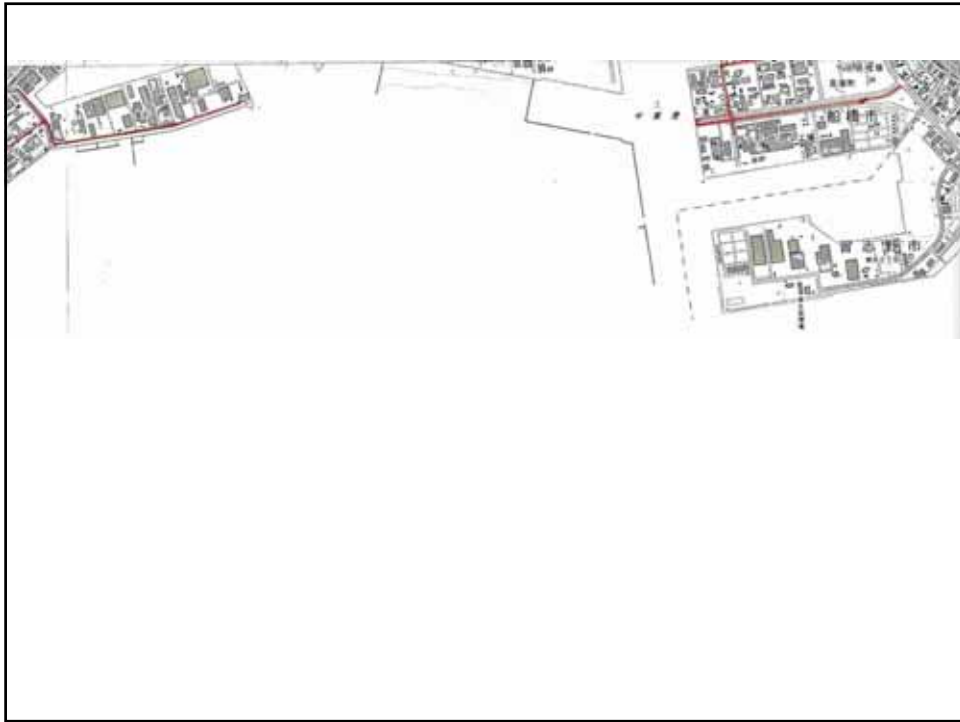
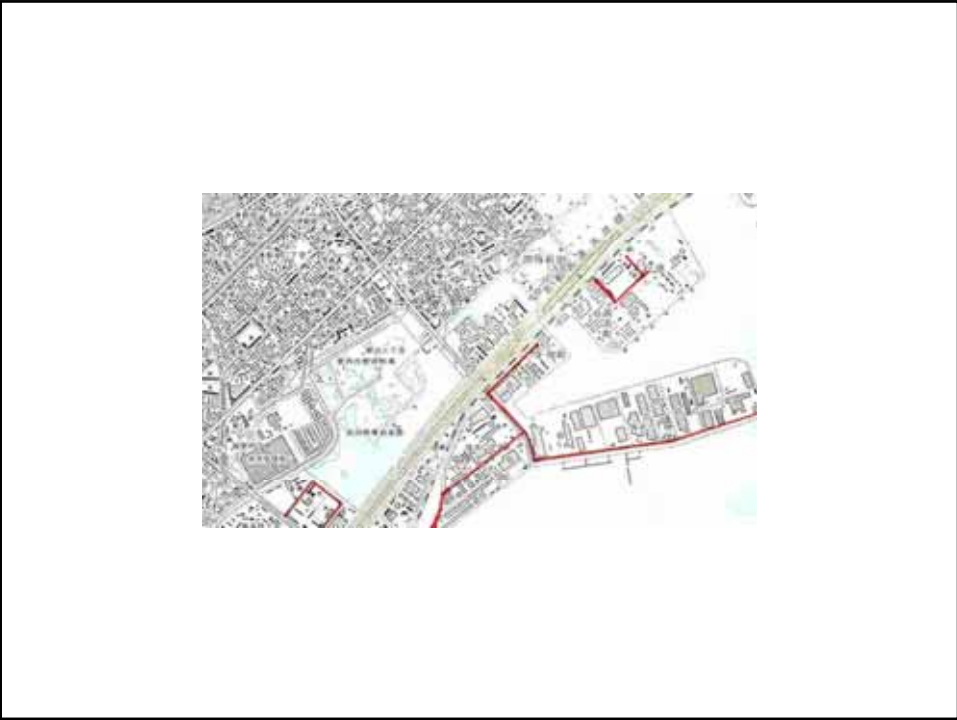
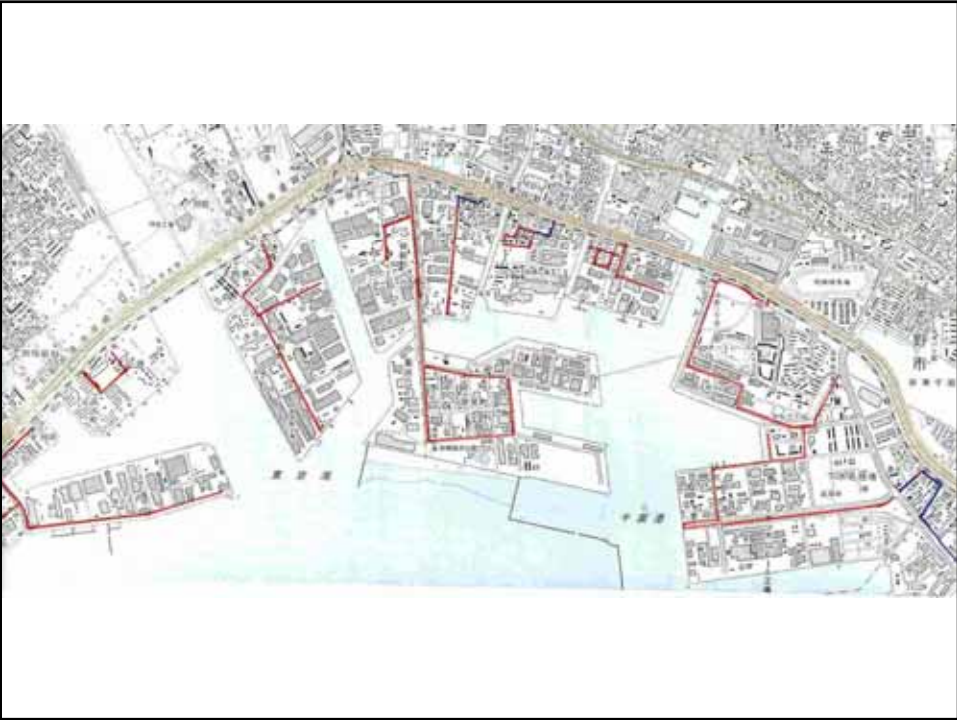
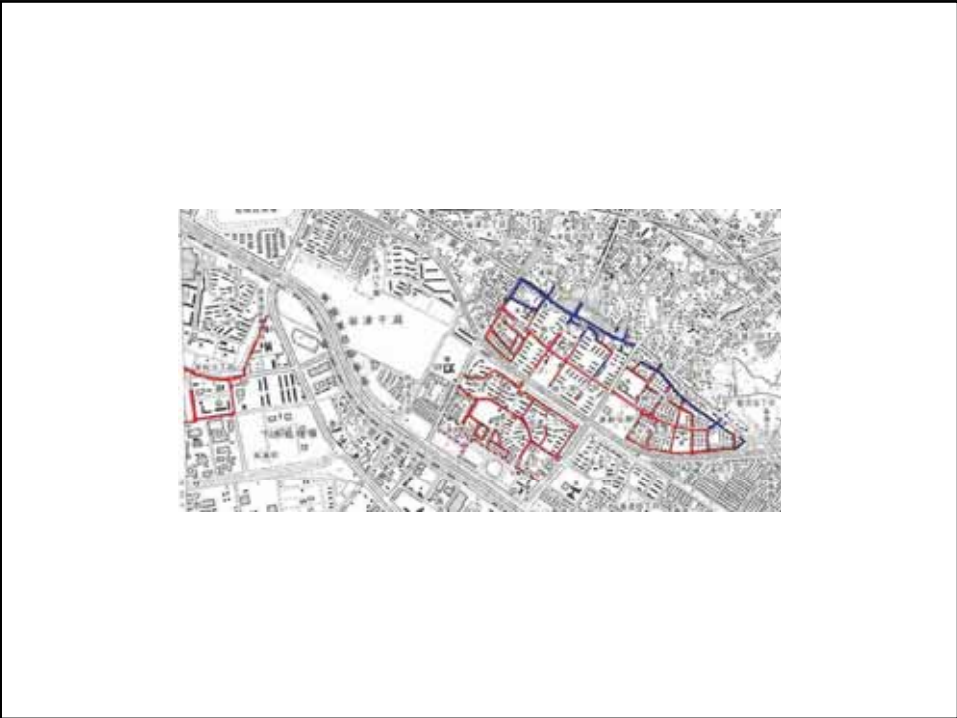
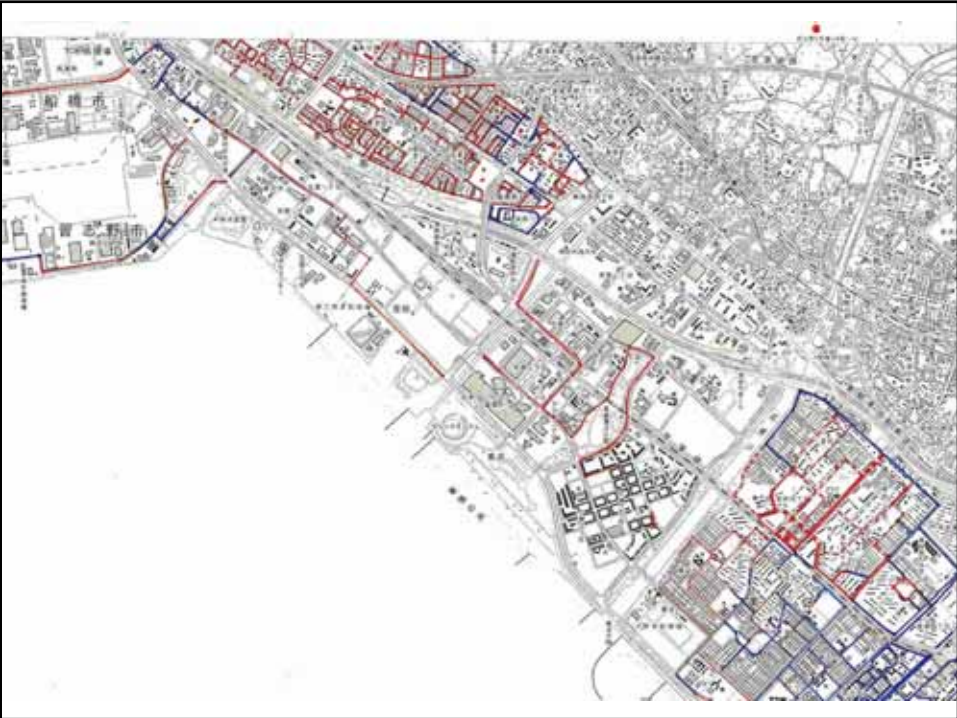
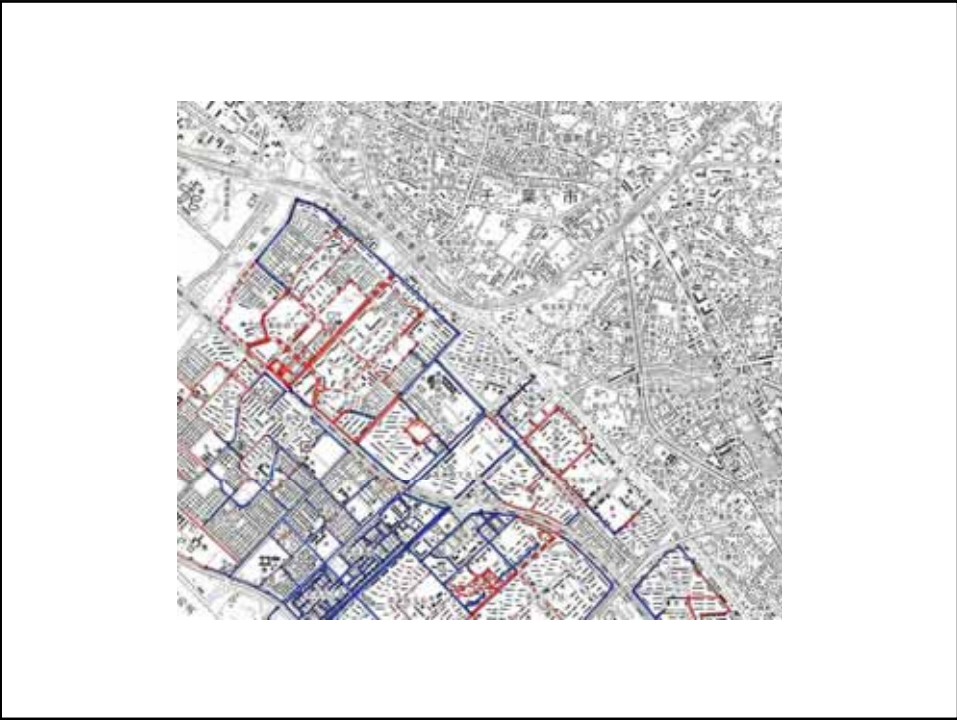
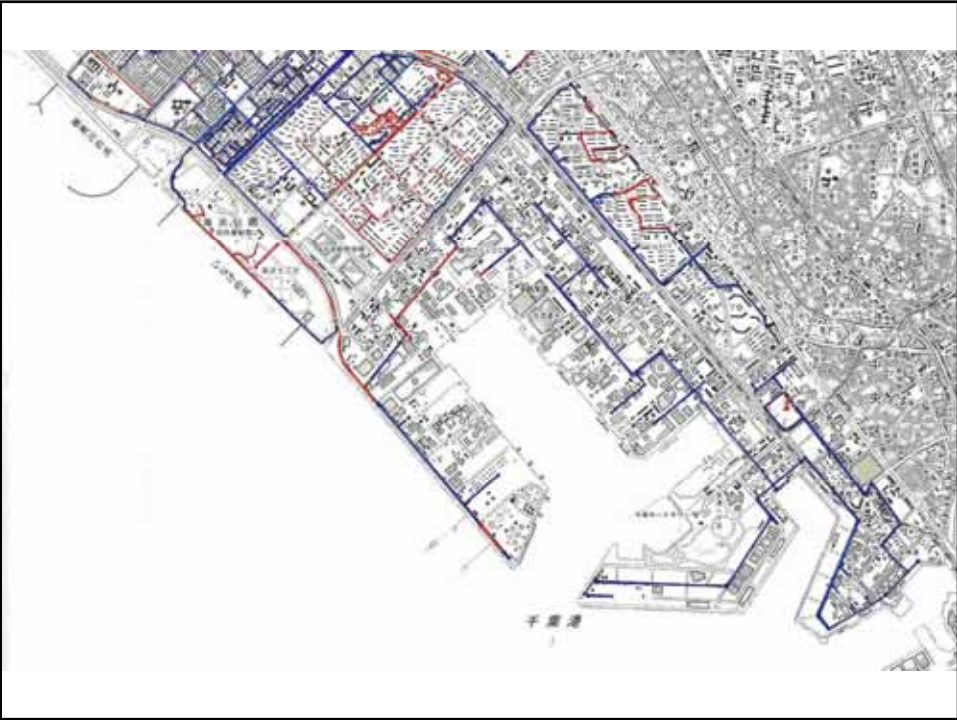
赤の実線: 道路や脇に噴砂があり明らかに液状化している

赤の破線: 道路や脇に噴砂らしきものがあり液状化していると思われる

青の実線: 道路や脇に噴砂が見あたらない

注: 住民の方々により噴砂はすぐ片付けられていましたので、青の区域でも噴砂があった可能性はなきにしもあらずです。
