平成17年台風14号災害
緊急調査団報告書

(社)地盤工学会中国支部
(広島県地域)

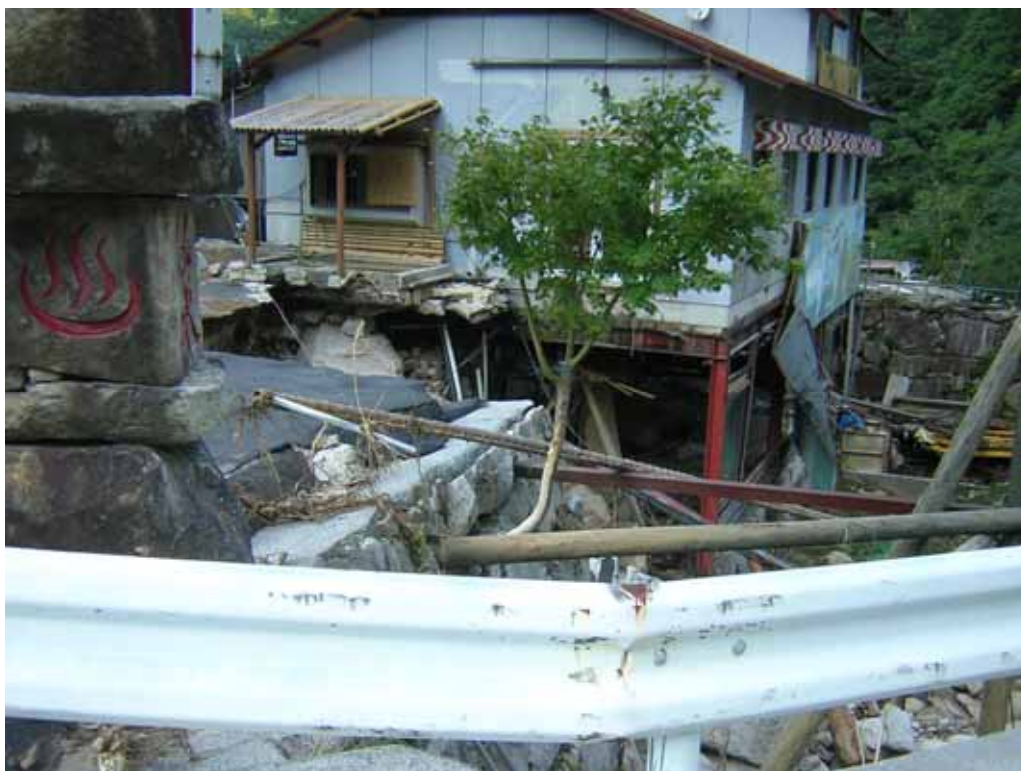
写真-2.1 羅漢溪谷の氾濫による飲食店の被災

河川被害としては，広島市西部～北部の太田川上流域および廿日市市小瀬川上流域を中心に 415 箇所の被害が報告されている（広島県資料，2005 年 9 月 14 日現在）．小瀬川上流木野川は“羅漢溪谷”と呼ばれる谷幅の狭い急峻な溪谷地形をなしている．流域に降った大量の雨が，併走する国道 186 号に氾濫しながら一気に羅漢溪谷を流れくんだり，護岸や道路および周辺建物に大きな被害を及ぼした（写真-2.1）．羅漢溪谷下流側に位置する岩倉地区や浅原地区では，河川氾濫による住宅地の被災（写真-2.2）や基礎侵食による橋梁の被災（写真-2.3）などが見られた．

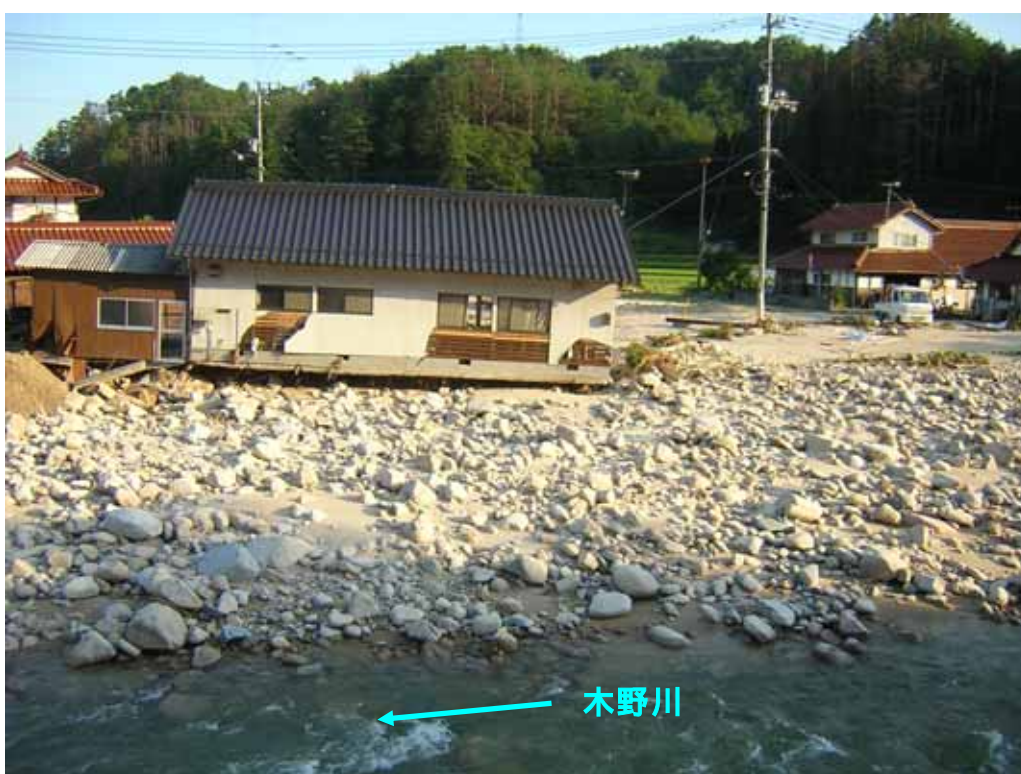
写真-2.2 木野川の氾濫による家屋被災（廿日市市岩倉地区）

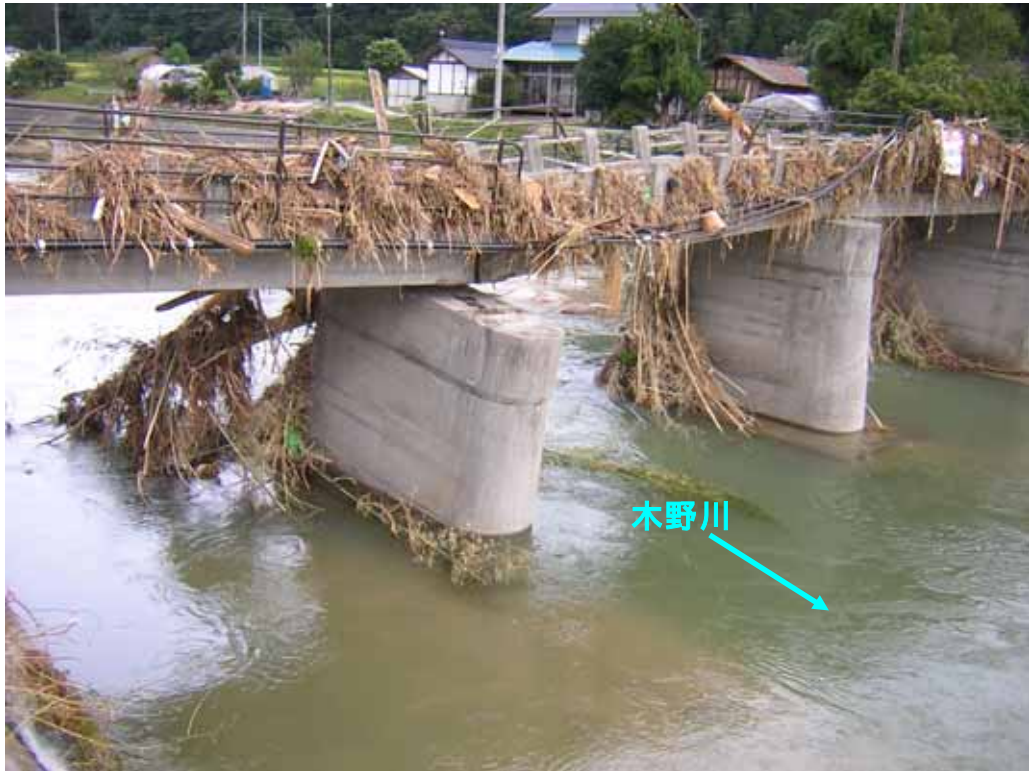
写真-2.3 侵食および氾濫による橋梁の被災（廿日市市浅原地区）

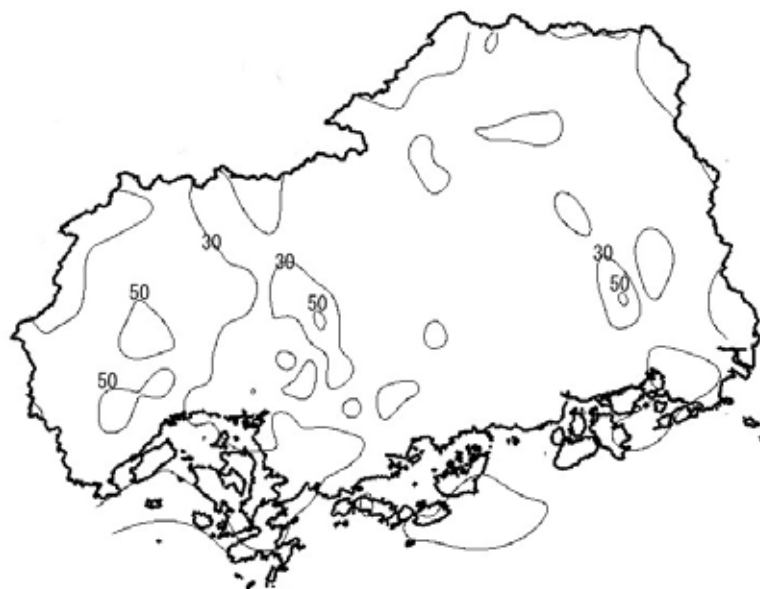
台風14号による降雨の時間最大雨量は広島市佐伯区魚切ダムで9月6日21:00~22:00に観測された56mm/hrである。次いで廿日市市友和の55mm/hr、廿日市市後畑の53mm/hrであった。図-3.1に時間最大雨量の等量曲線を示す。

図-3.1 最大時間雨量の等量曲線(9月4日12:00~9月7日12:00)

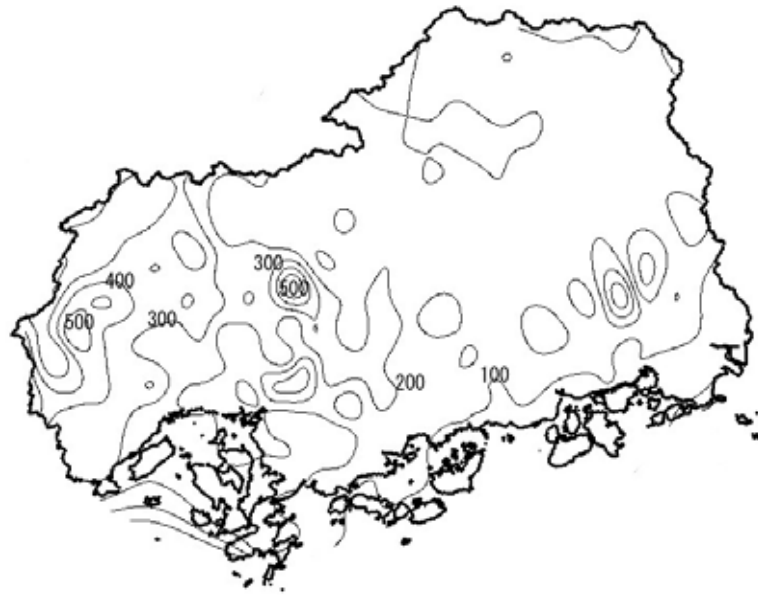
降り始めからの累積雨量は安芸太田町横川の592mm、次いで廿日市市もみのき

514mm，安芸太田町田吹 495mm であった．図-3.2 に累積雨量の等量曲線を示す．

図-3.2 累積雨量の等量曲線（9月4日 12:00～9月7日 12:00）

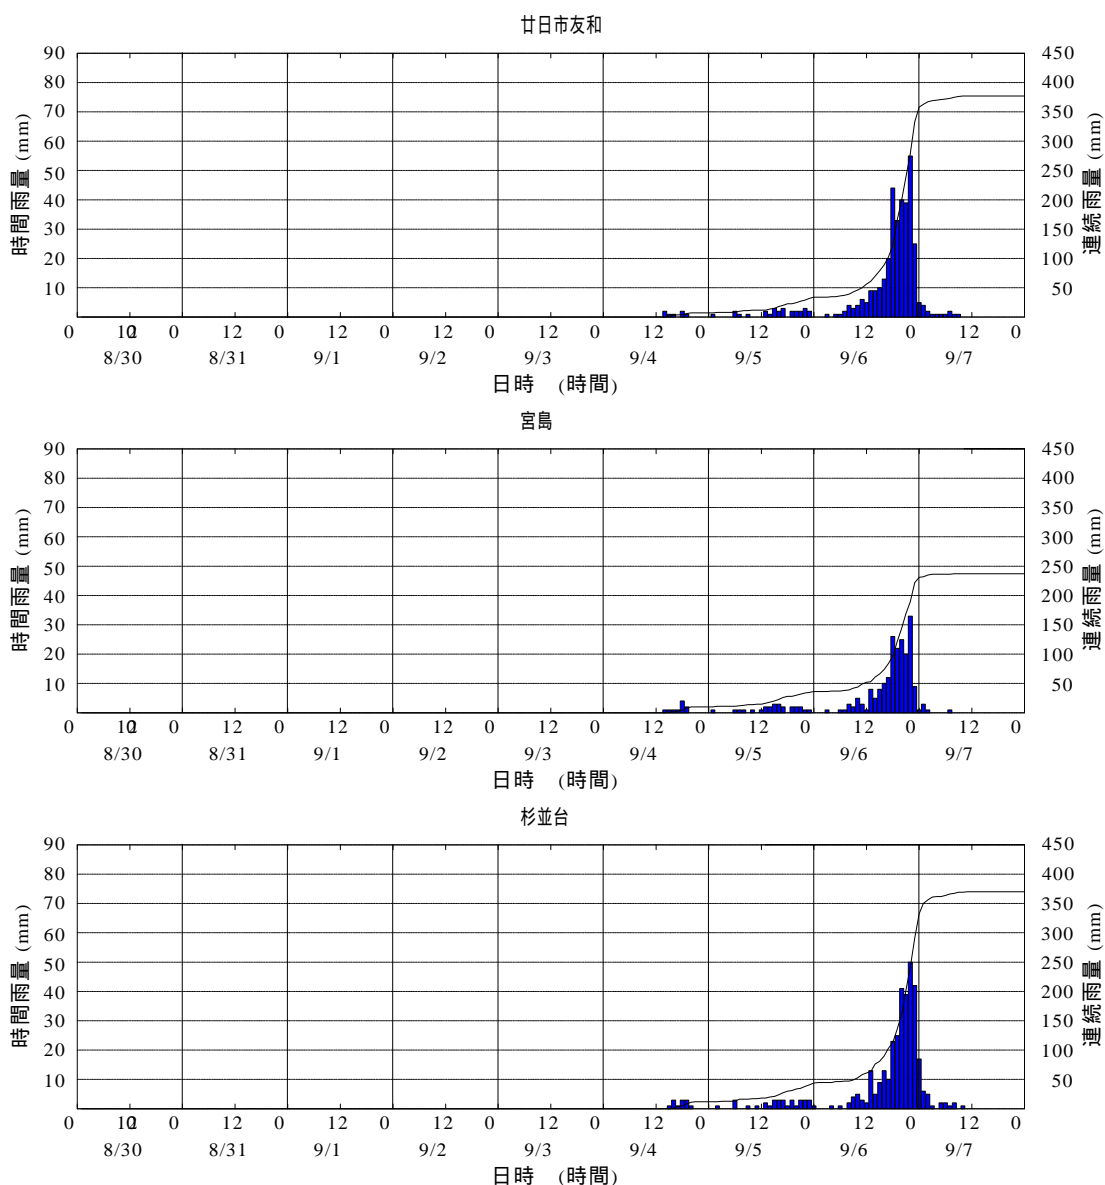
図-3.6 は今回土石流災害が発生した廿日市市津田，宮島町および地すべり発生地点に近い湯来町杉並台の時間雨量と降り始めからの累積雨量の時刻変化である．

雨は 9 月 4 日から降り始め，廿日市市友和や湯来町杉並台では 30mm/hr 以上の雨が 4 時間続き，累積雨量は 370～396mm に達している．宮島町では 20mm/hr を超える雨が 17:00～22:00 の 5 時間降り続いた．

図-3.6 平成 17 年台風 14 号による災害の降雨状況

図-3.6 と図-3.7 を比較すると、今回の台風 14 号で被害のあった地域の降雨は総雨量では平成 16 年 6 月 29 日の豪雨とほぼ同程度であるが、最大時間雨量は少ない。一方 30mm/hr 以上の強い雨が 4 時間連続で降るなど、強い雨の継続時間が今回の方が長いことが分かる。

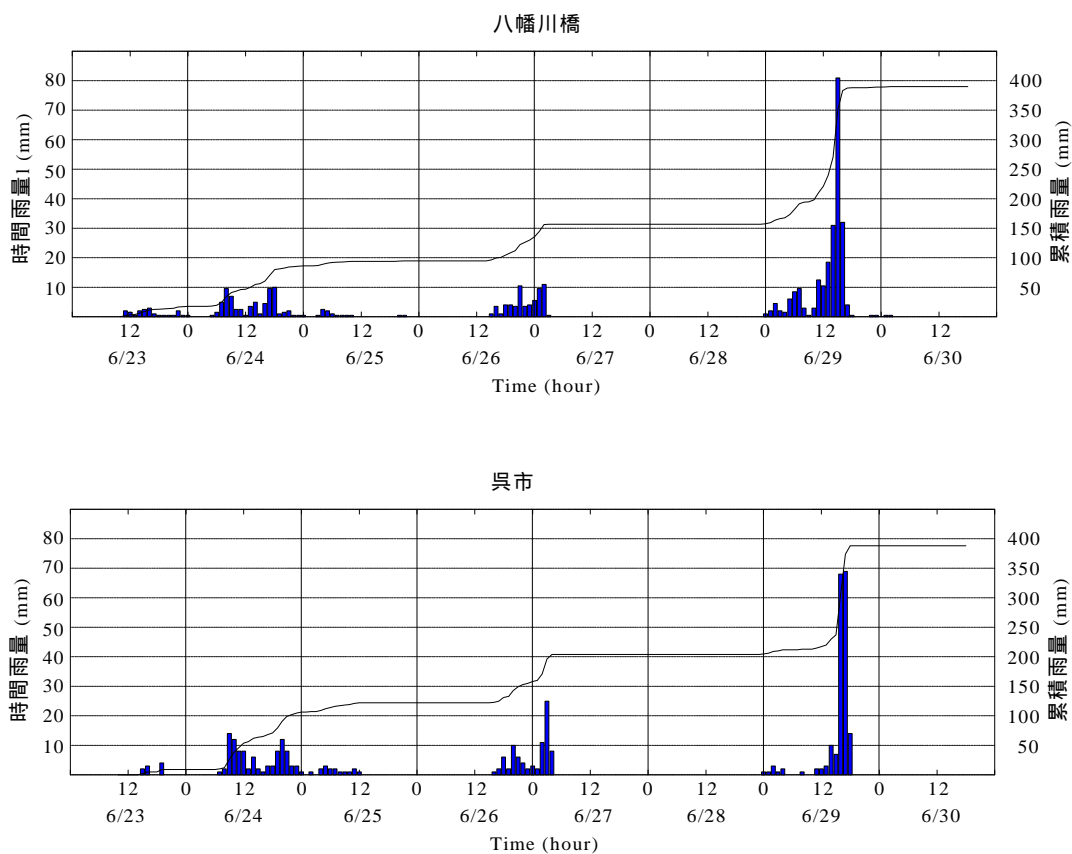
図-3.7 は平成 11 年 6 月 29 日の豪雨災害で観測された日本道路公団(現西日本高速道路会社)八幡川橋観測所，呉市での時間雨量と降り始めからの累積雨量の時刻変化である．

図-3.7 平成 11 年 6 月 29 日豪雨災害の降雨状況
