平成29年7月九州北部豪雨地盤災害

河川・ため池の被害

(社)地盤工学会 平成29年7月九州北部豪雨地盤災害 調査団
石藏良平(九州大学)

河川・ため池の被害状況

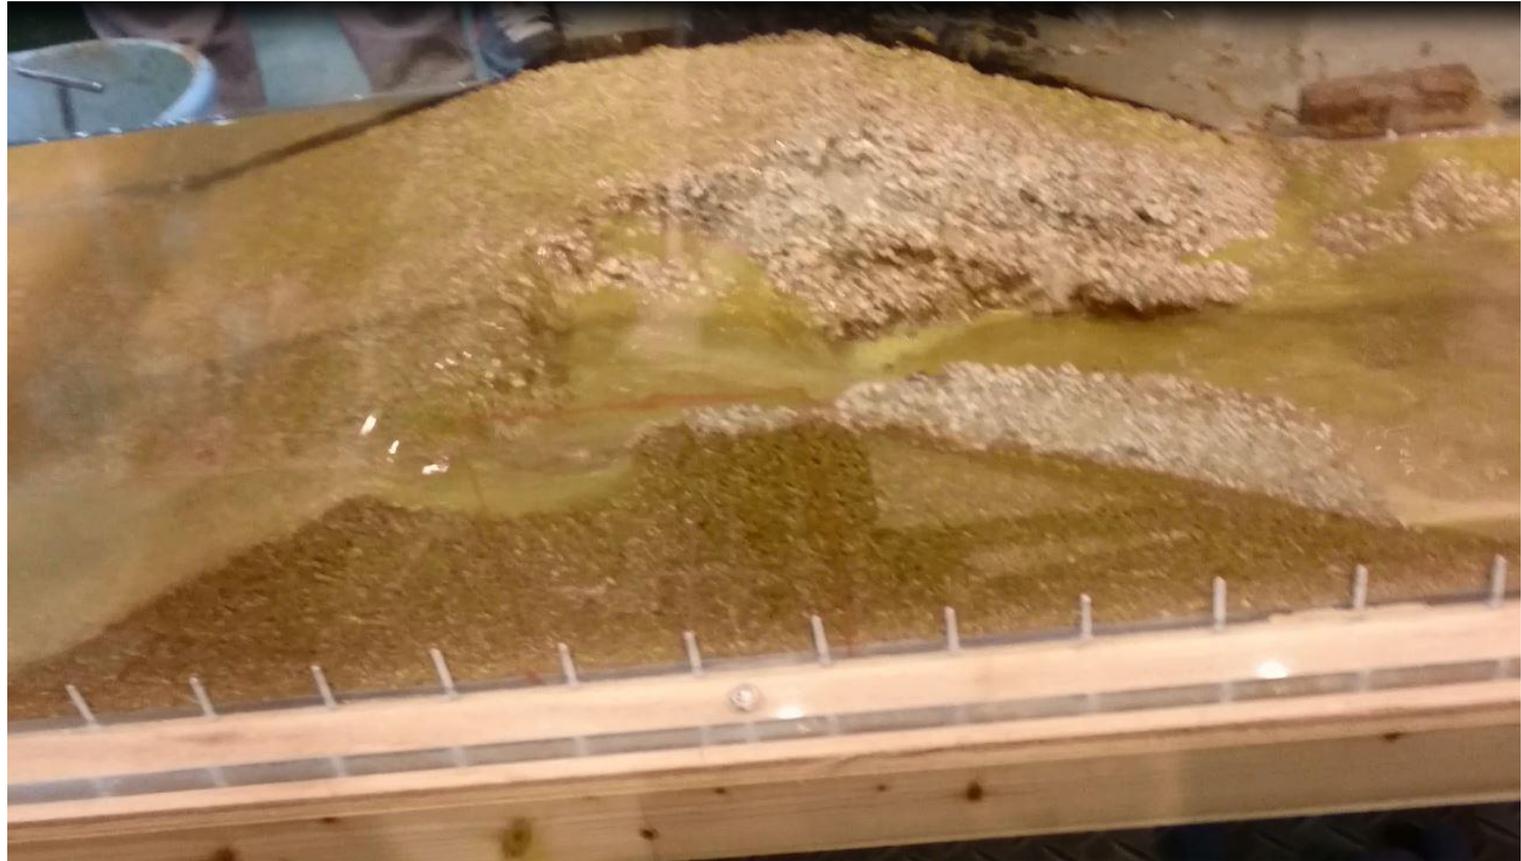
河川堤防・ため池の被害イメージ

豪雨⇒上流:大量の土砂・流木が発生⇒
中下流:堤防・ため池の**侵食**や崩壊⇒氾濫

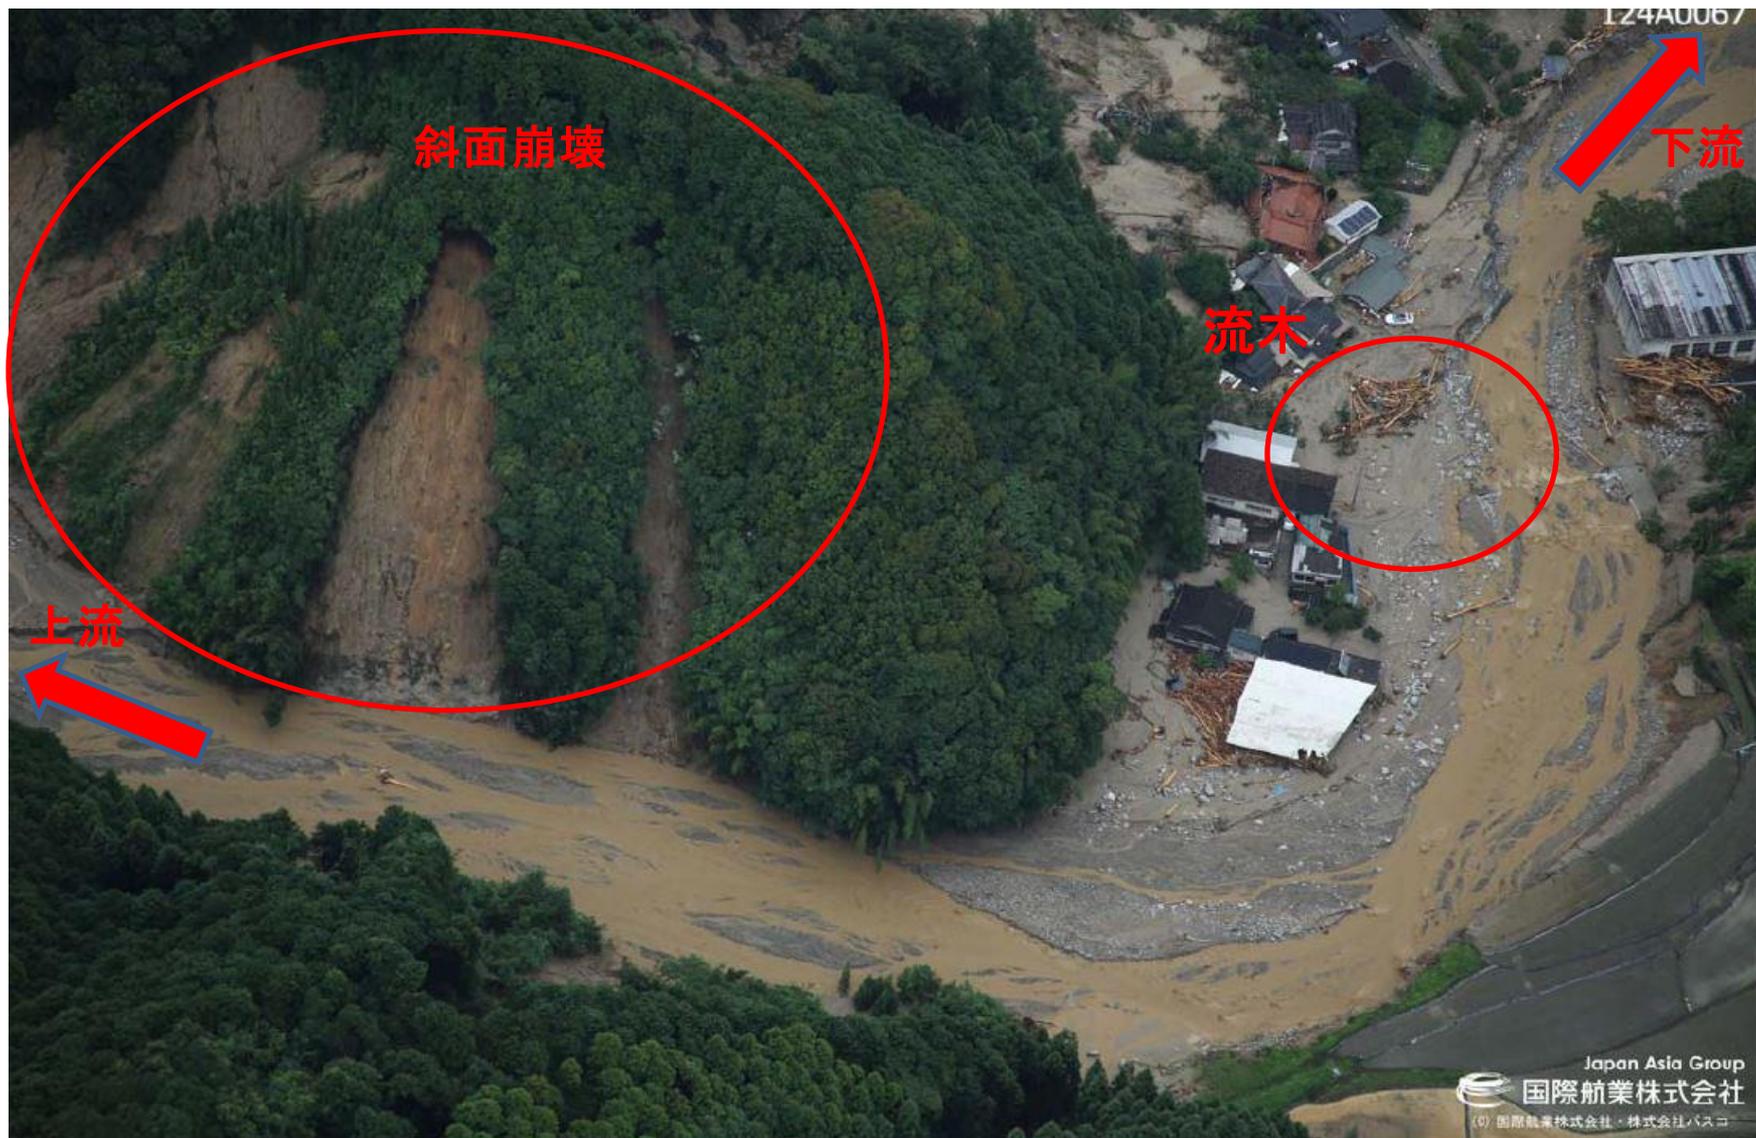
赤谷川の上流域における斜面崩壊

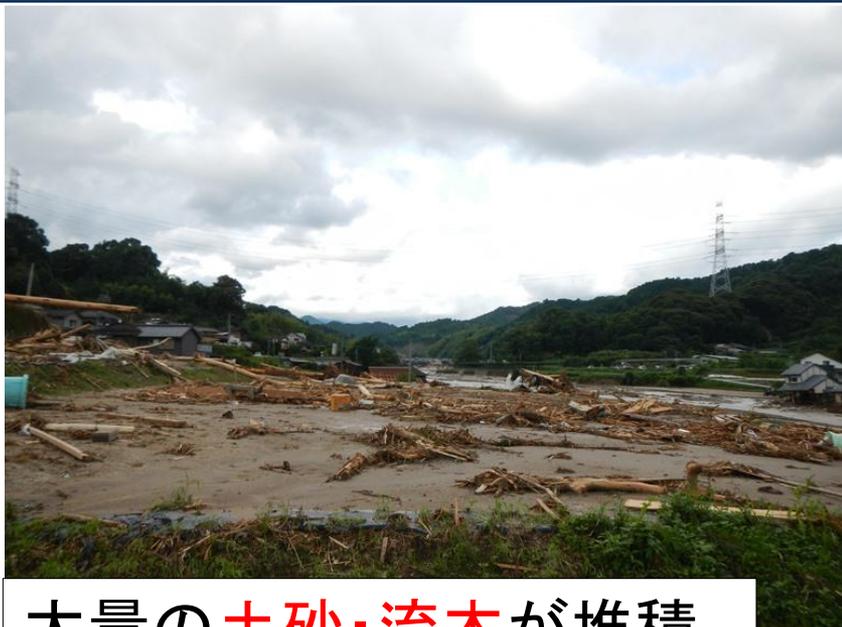
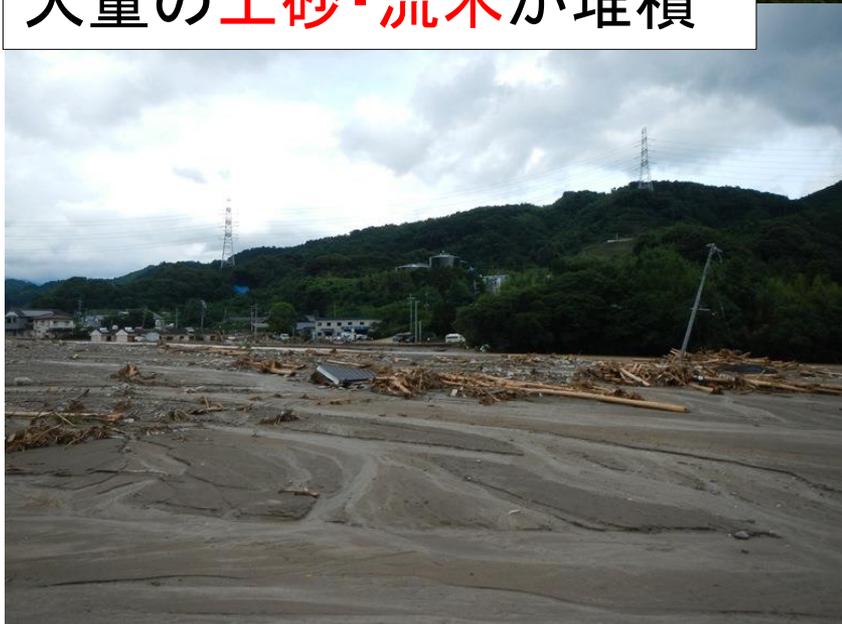
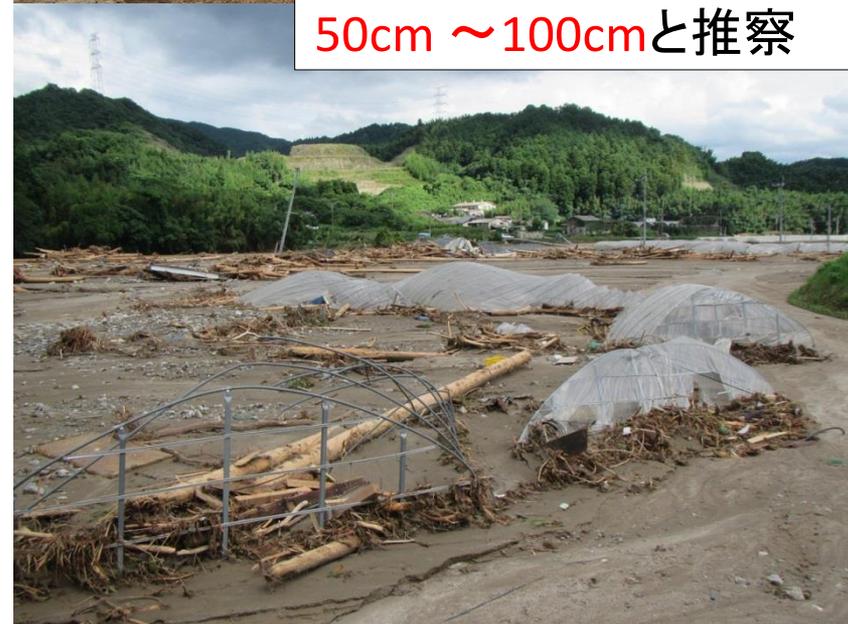
赤谷川下流域での河川被害

大量の土砂・流木が堆積

土砂の堆積厚さ:
50cm ~ 100cmと推察

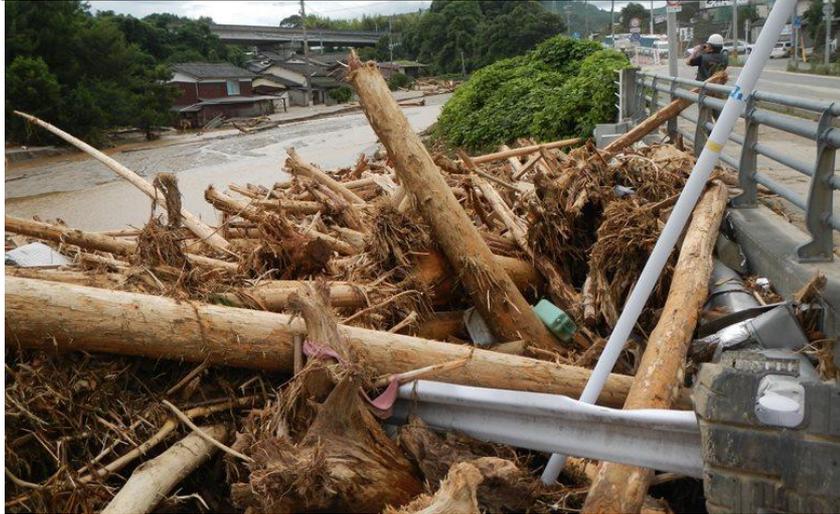
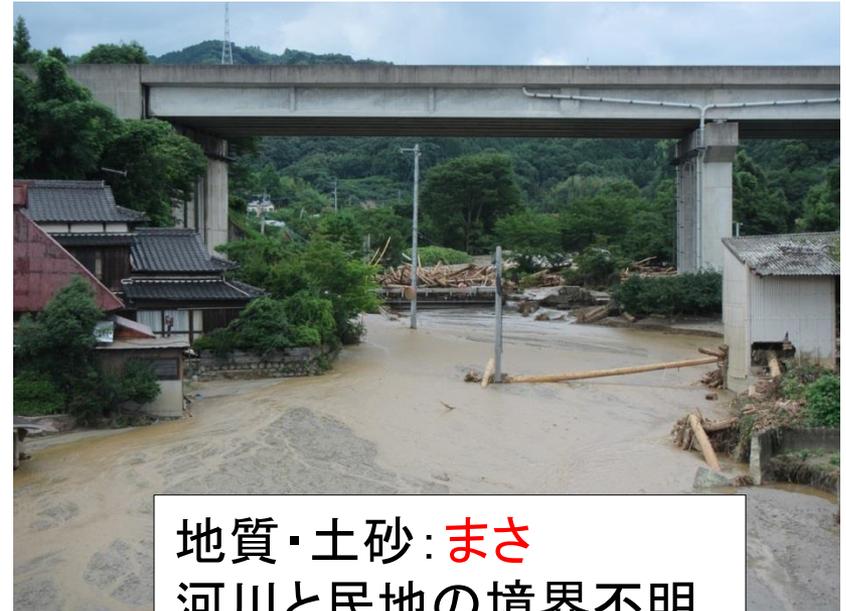
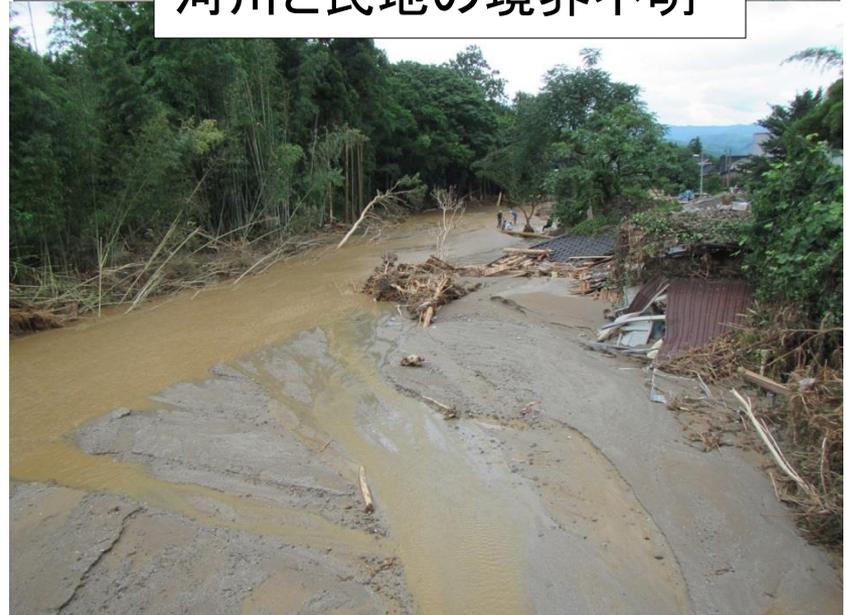
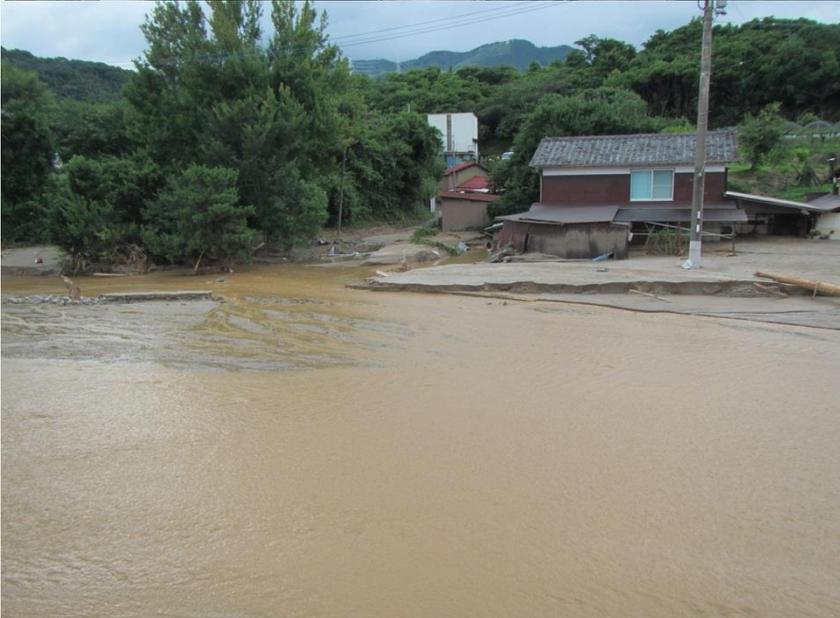
白木谷川下流域での河川被害

まえだ橋: 大量の流木が**集積**

地質・土砂: **まさ**
河川と民地の境界不明

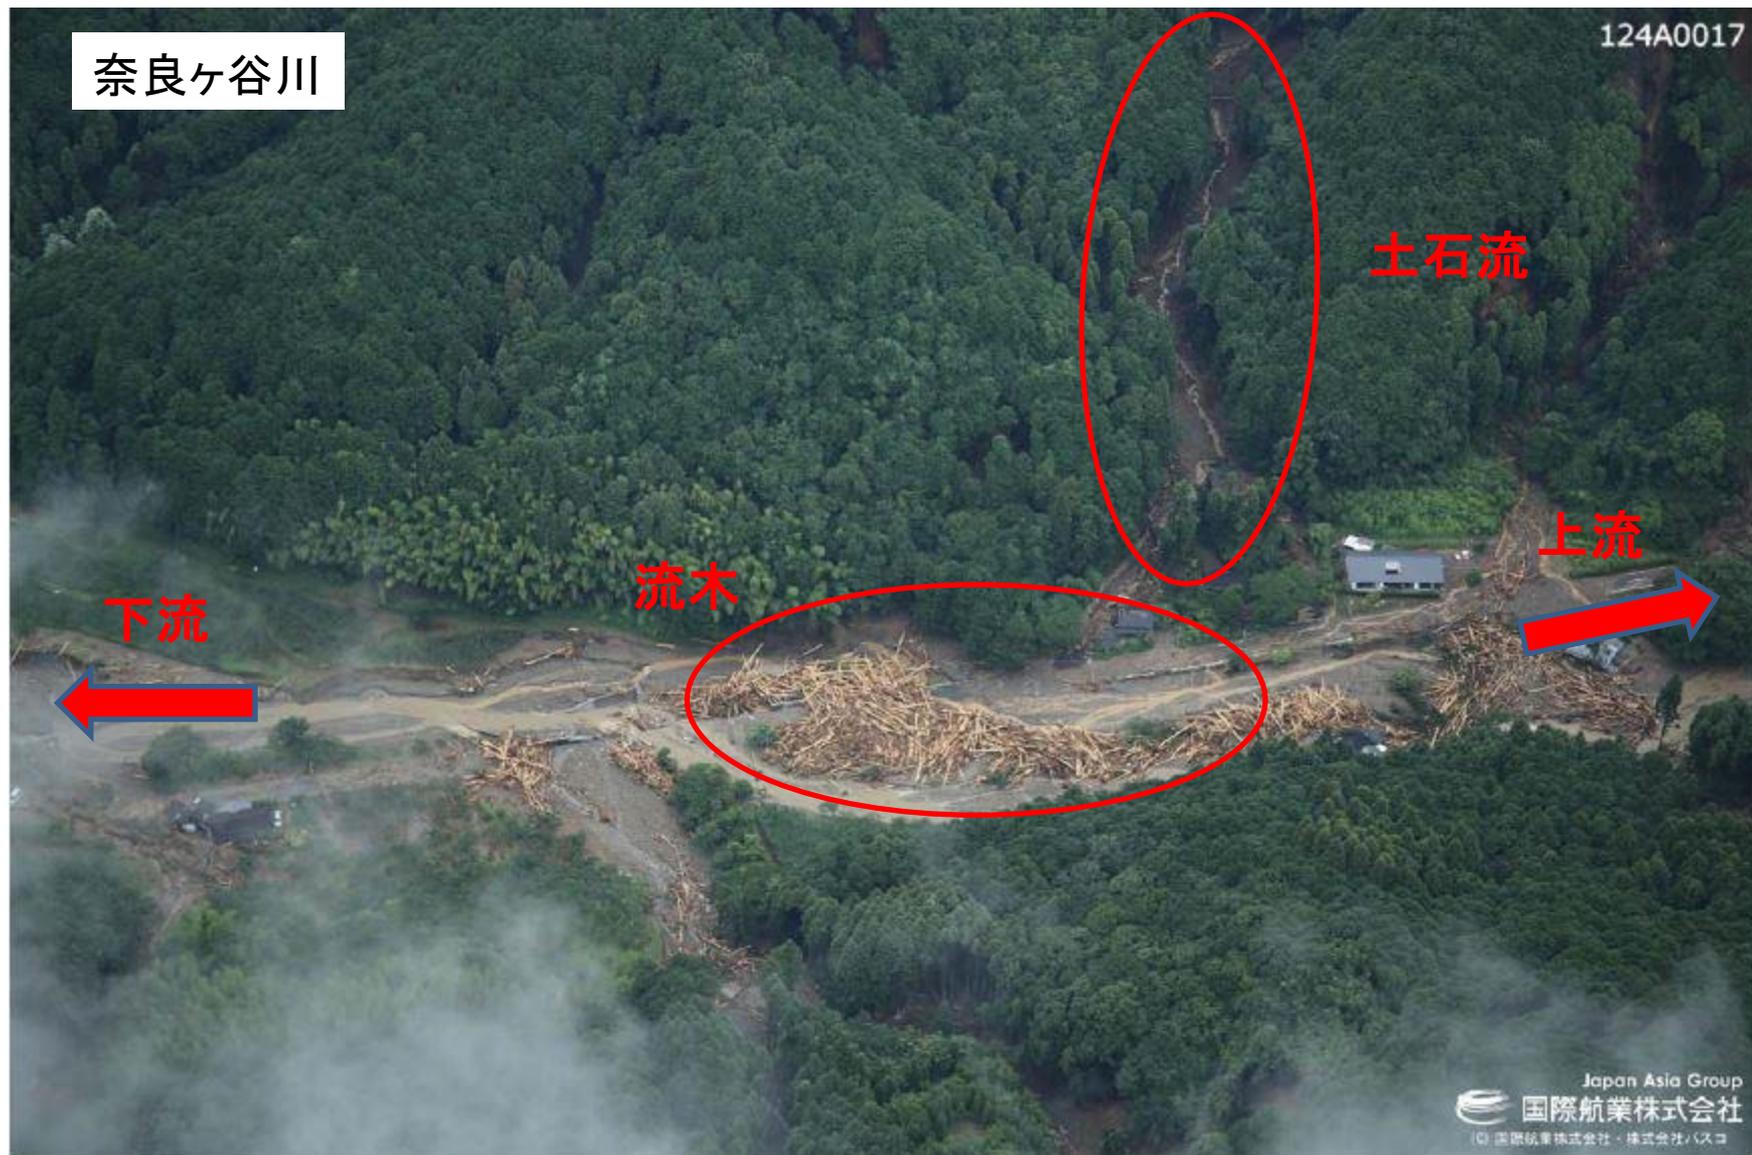
奈良ヶ谷川上流域における斜面崩壊

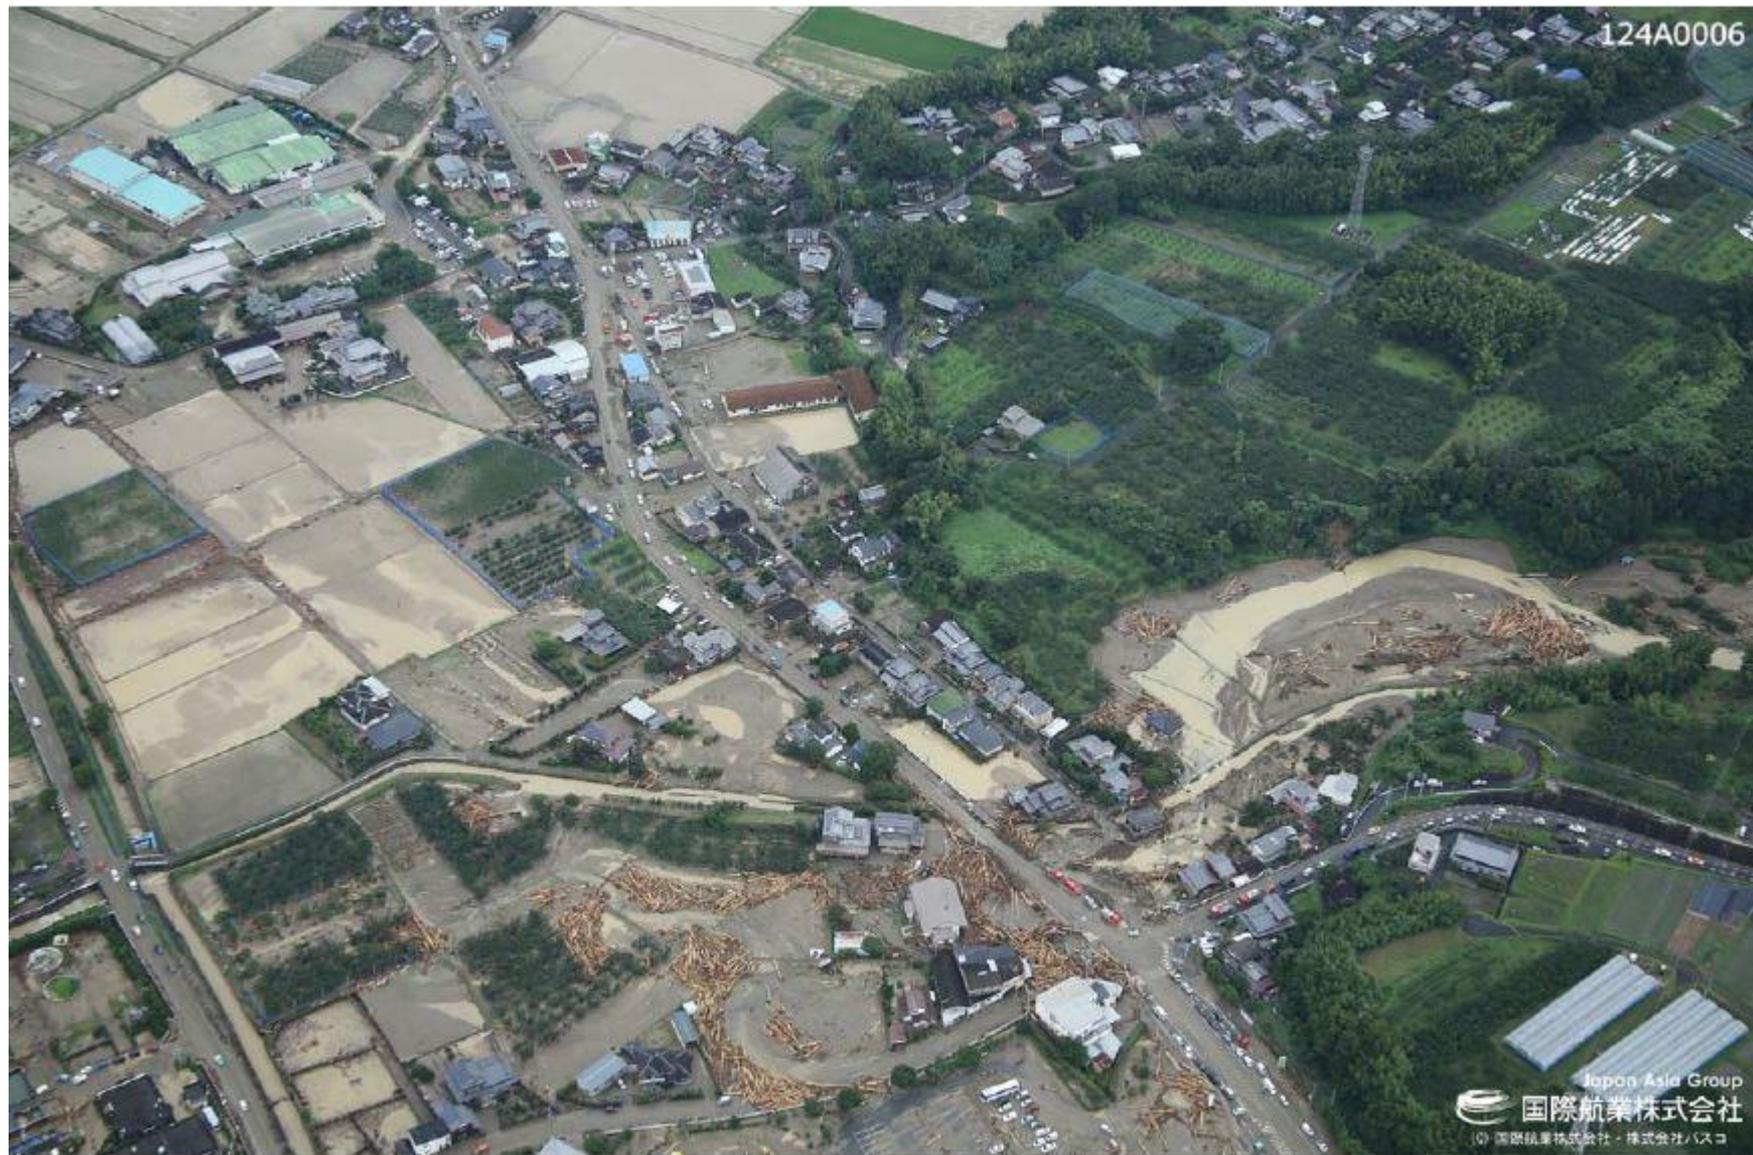
奈良ヶ谷川下流域 山田地区の被災状況

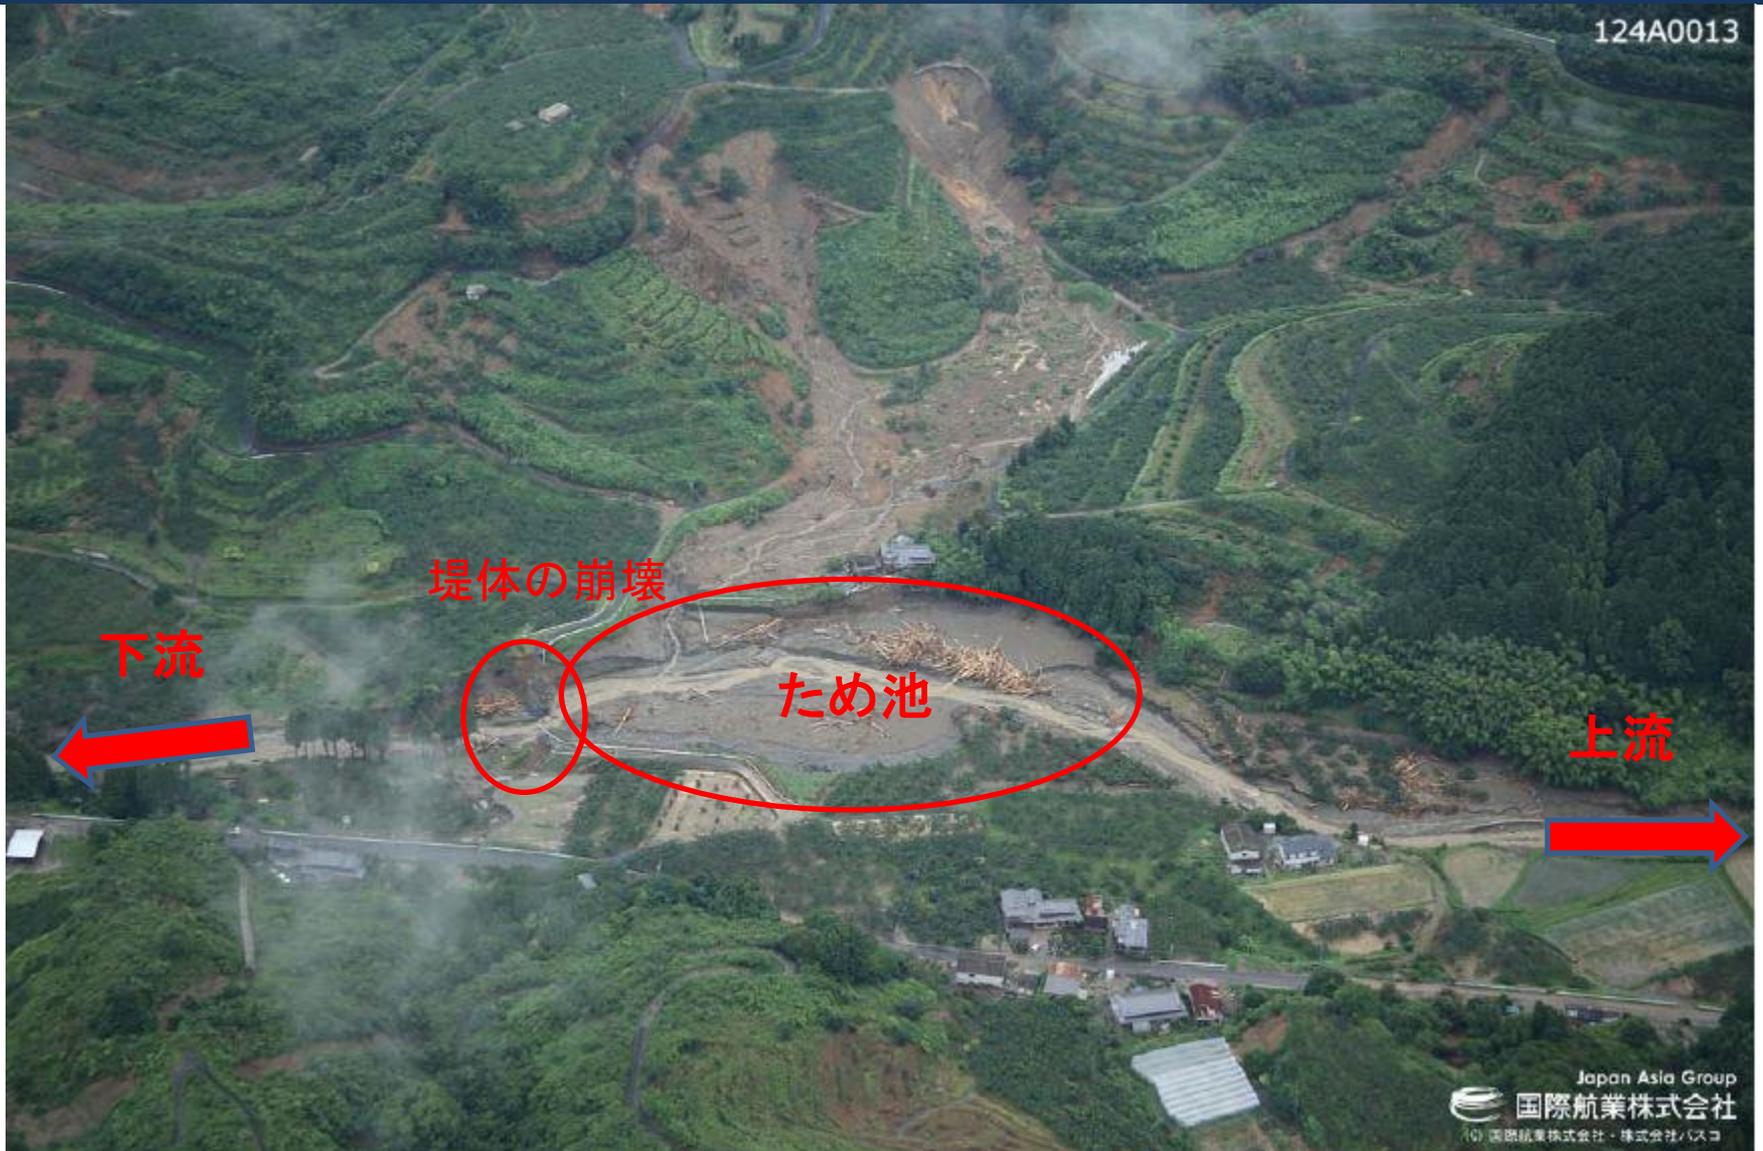
奈良ヶ谷川および溜池の被災状況

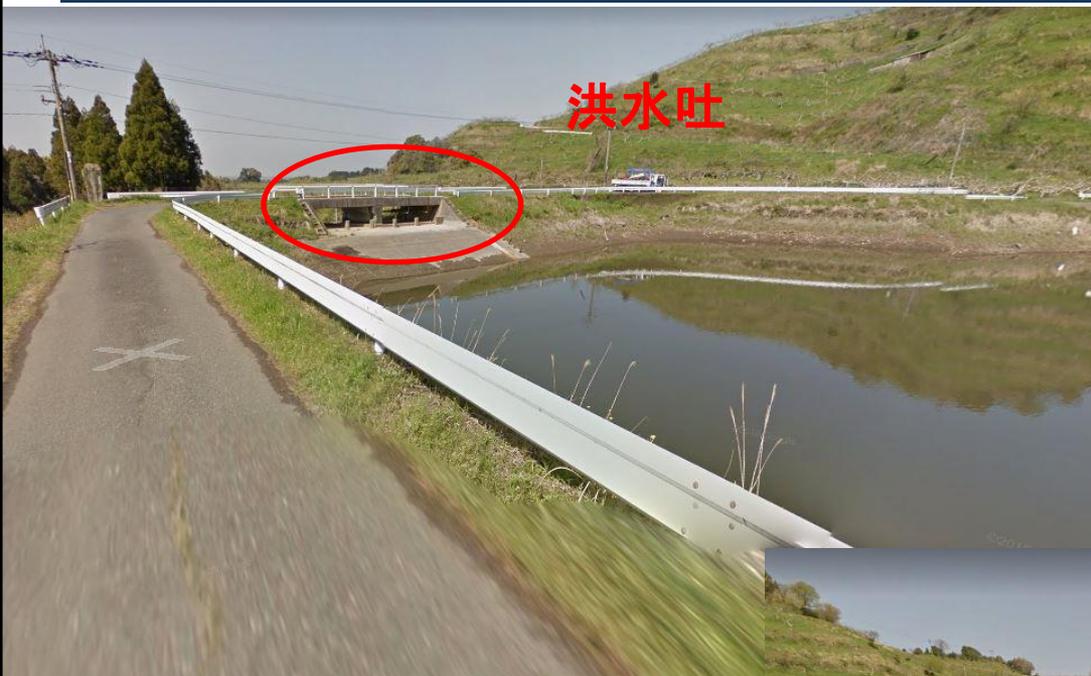
ため池(奈良ヶ谷川)の被災状況

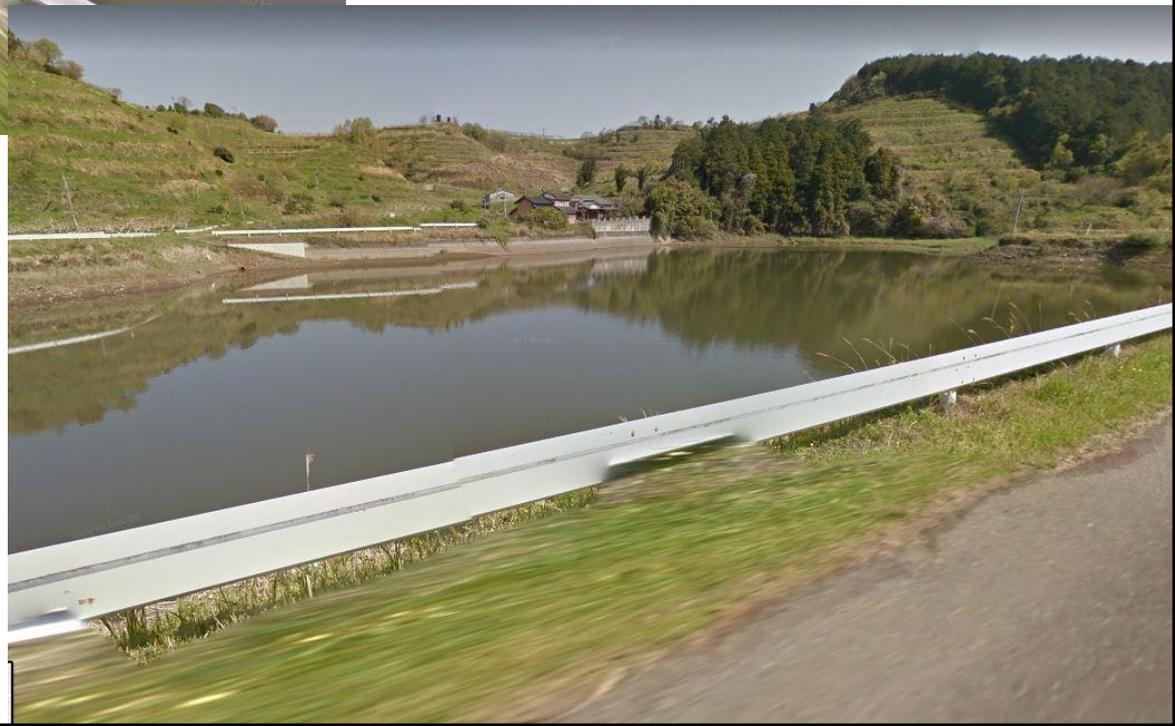
被災前のため池

「山の神ため池」:
貯水量約7万トン

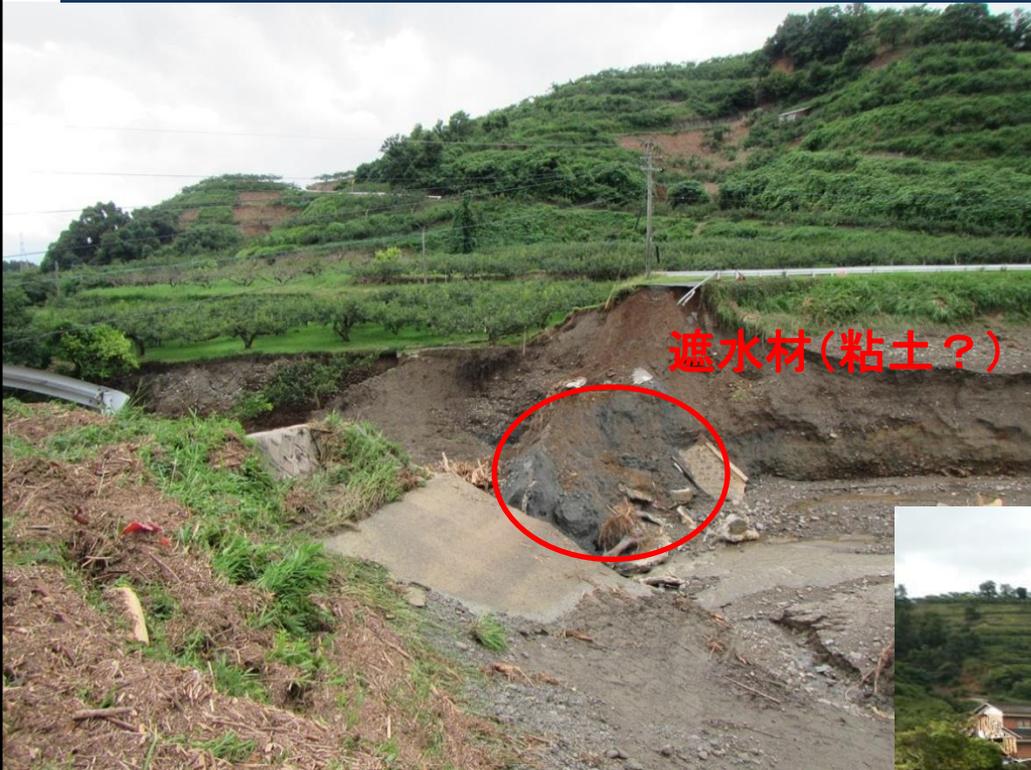
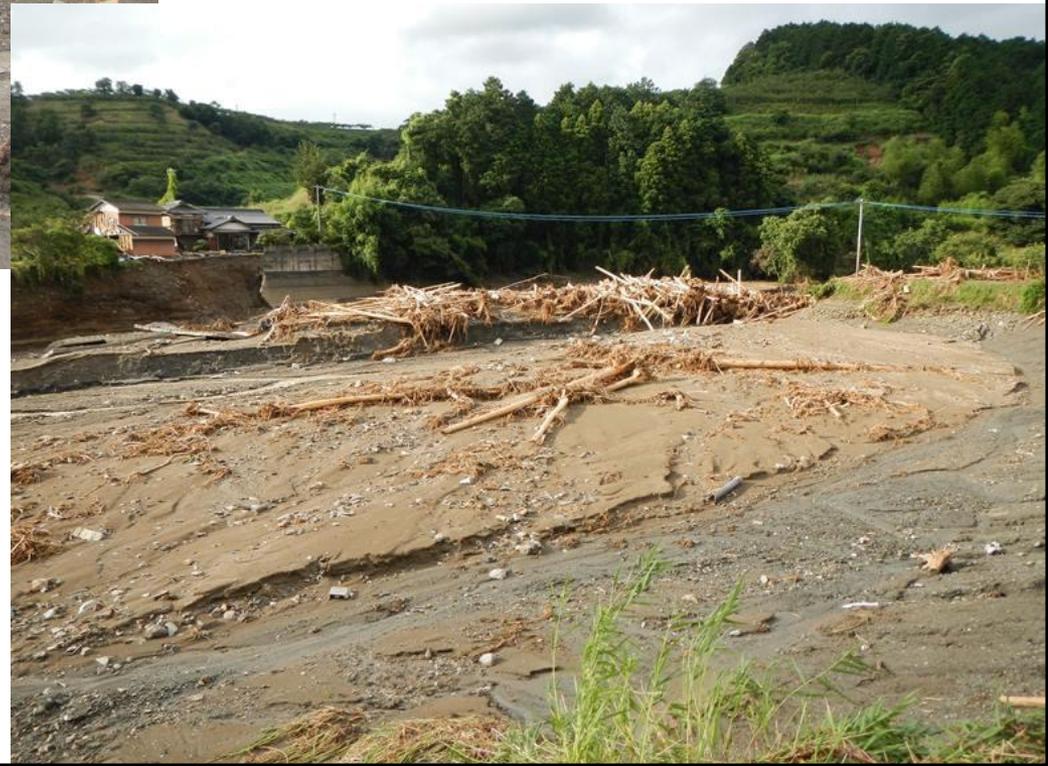
ため池(奈良ヶ谷川)の被災状況

遮水材(粘土?)

大量の土砂・流木が流入
↓
洪水吐に流木が集積
↓
越流による堤体(土堤)の侵食?

過去の被災事例との比較が必要

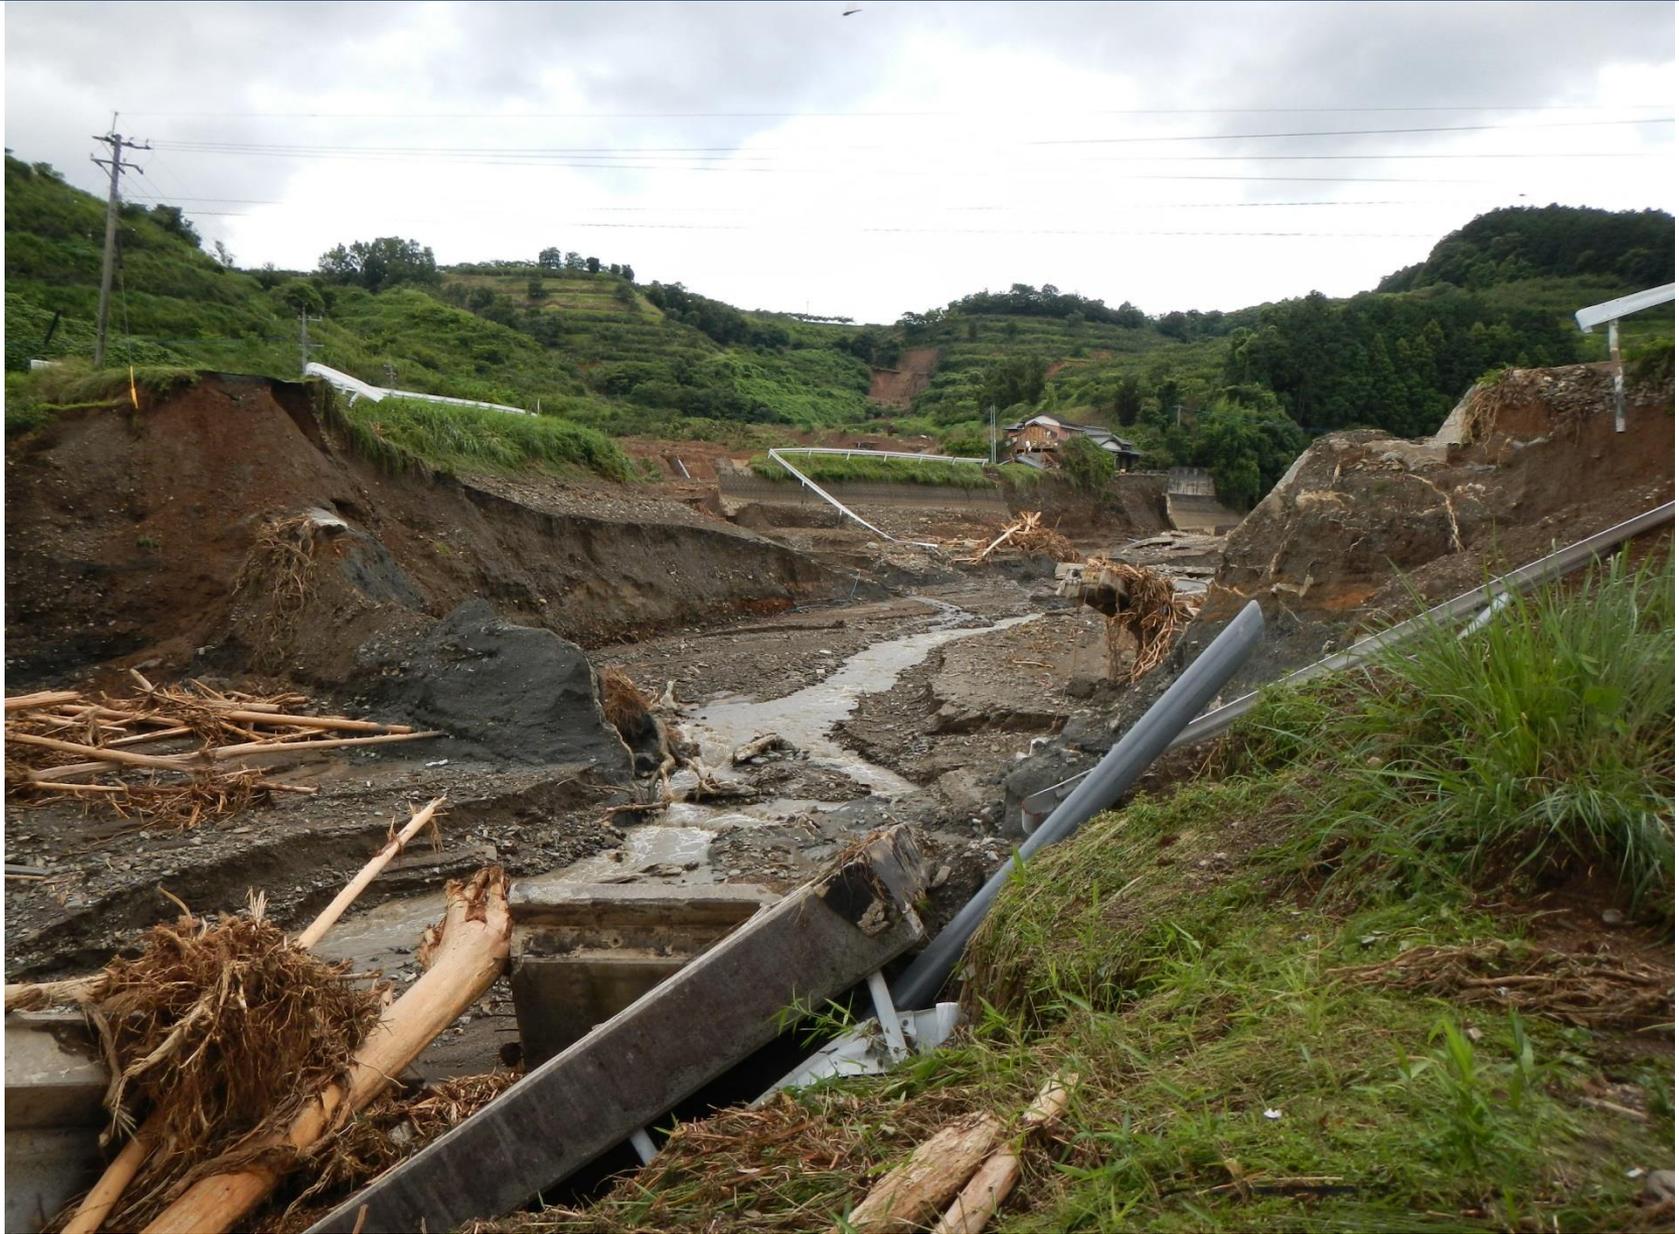
ため池(奈良ヶ谷川)の被災状況(下流部より)
