# 日勝峠・狩勝峠における斜面崩壊の 特徴と地盤工学的考察

室蘭工業大学 川村 志麻

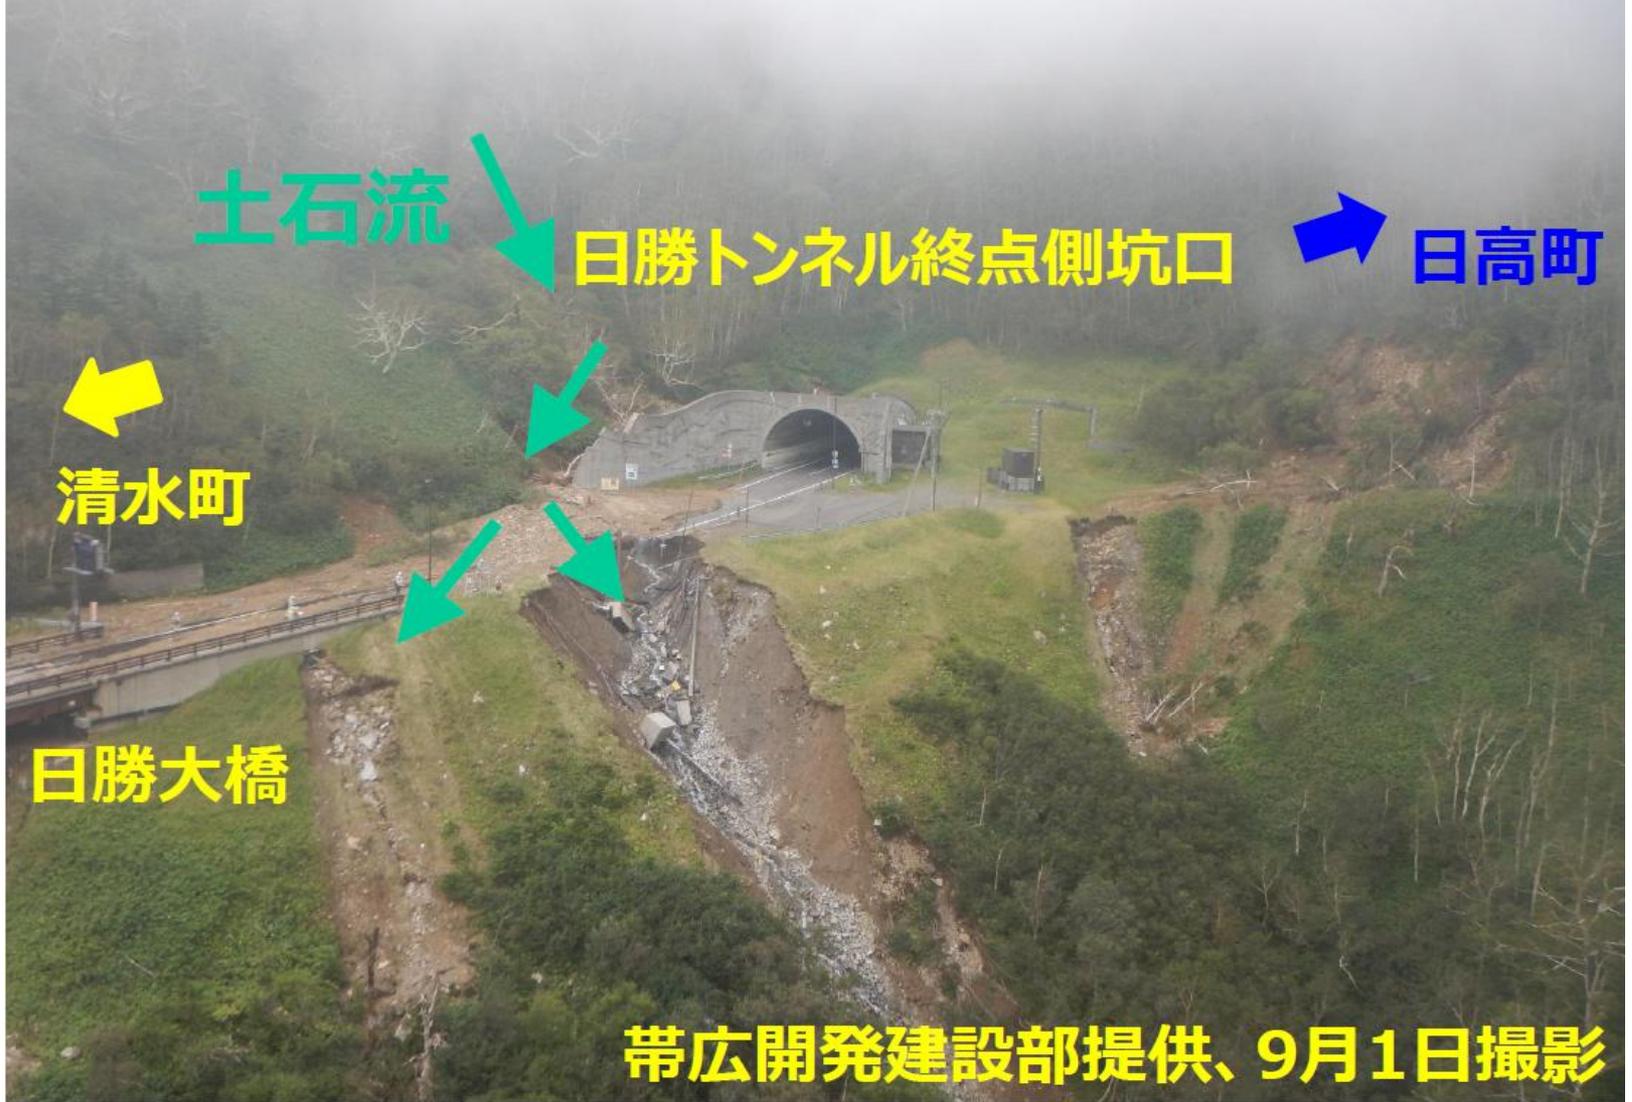
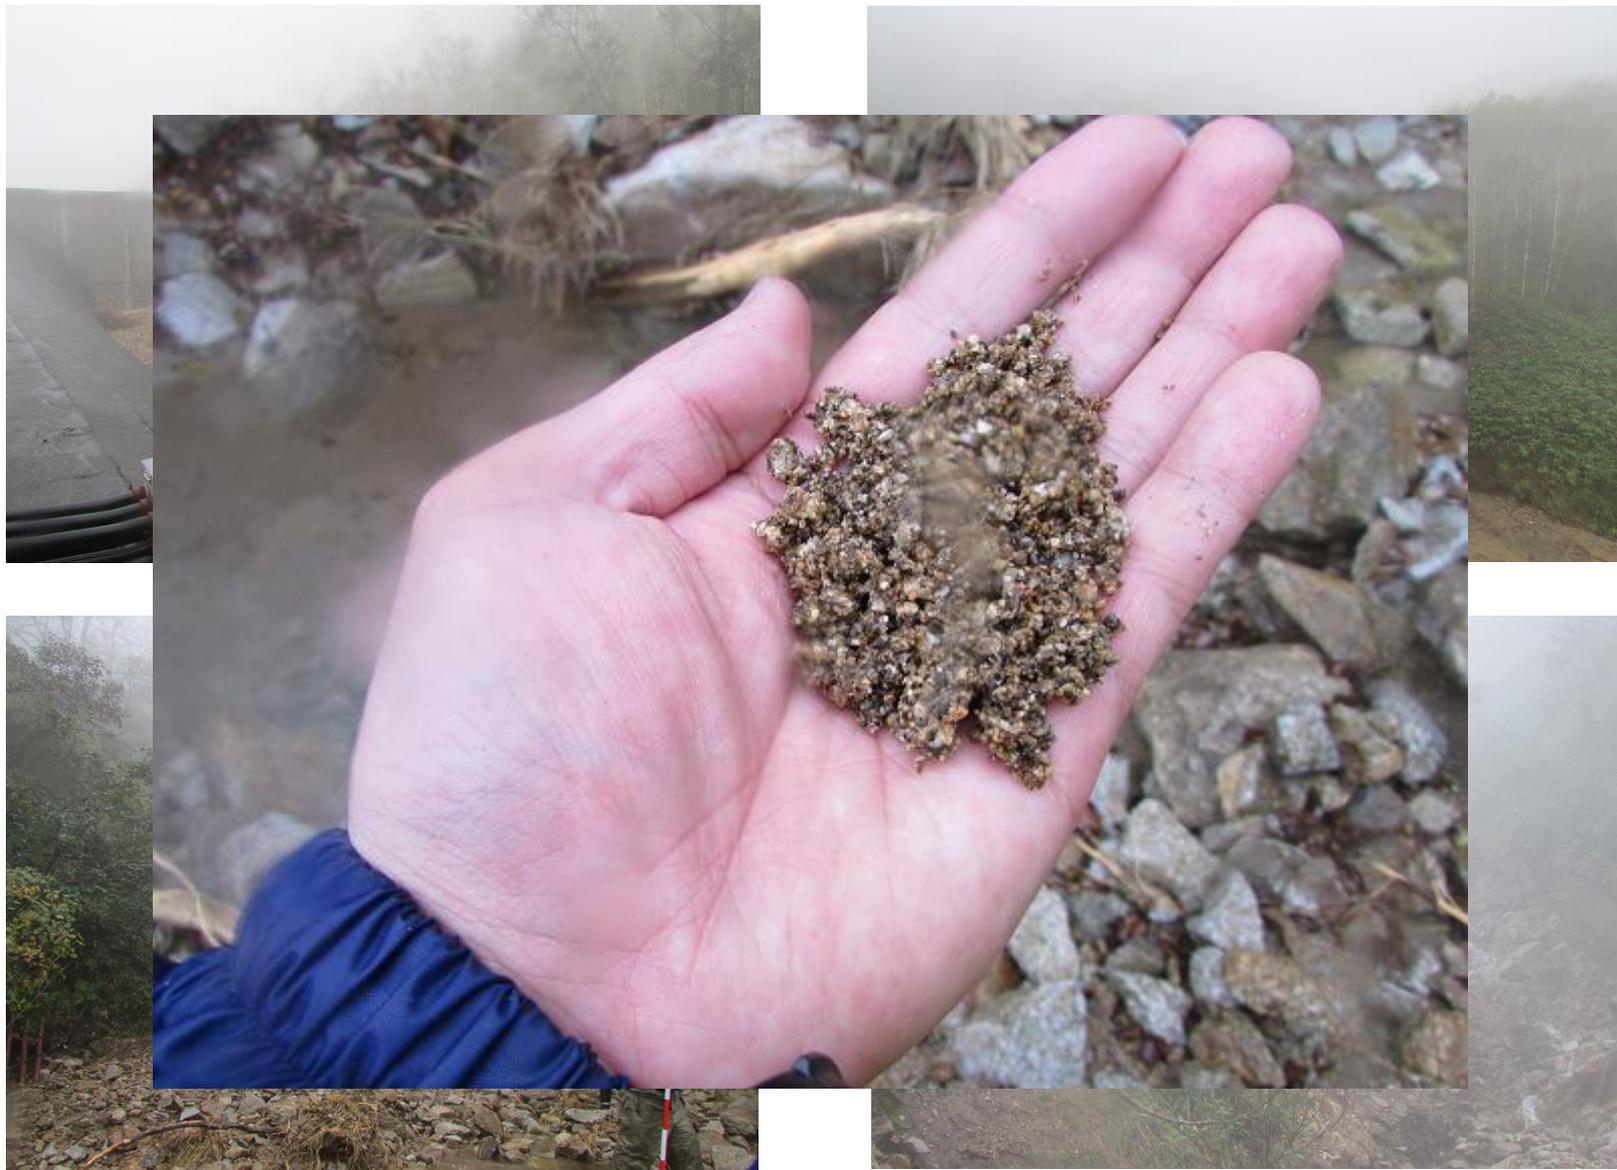
# 一般国道274号 日勝峠（頂上付近）の被災状況

一般国道274号（清水町側）頂上付近の土石流周辺の様況

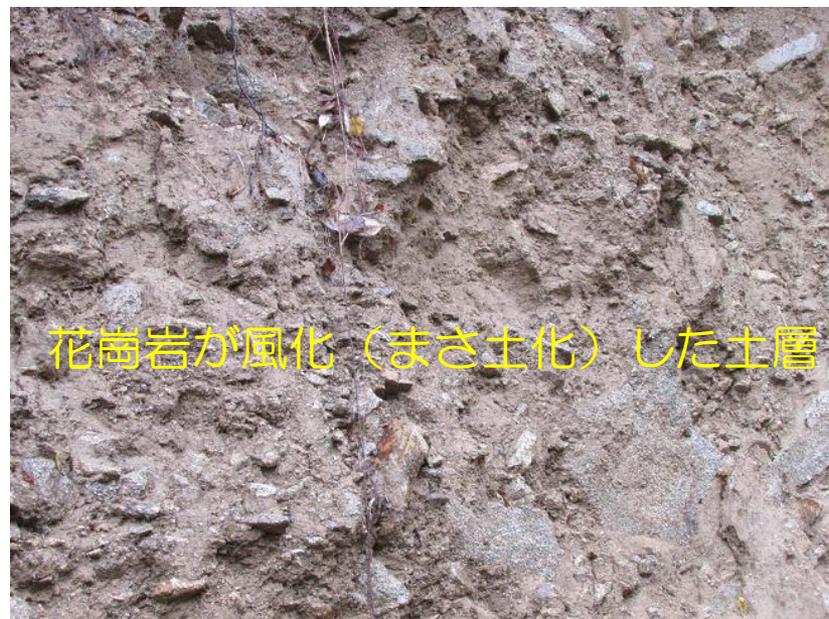
花崗岩が風化（まさ土化）した土層

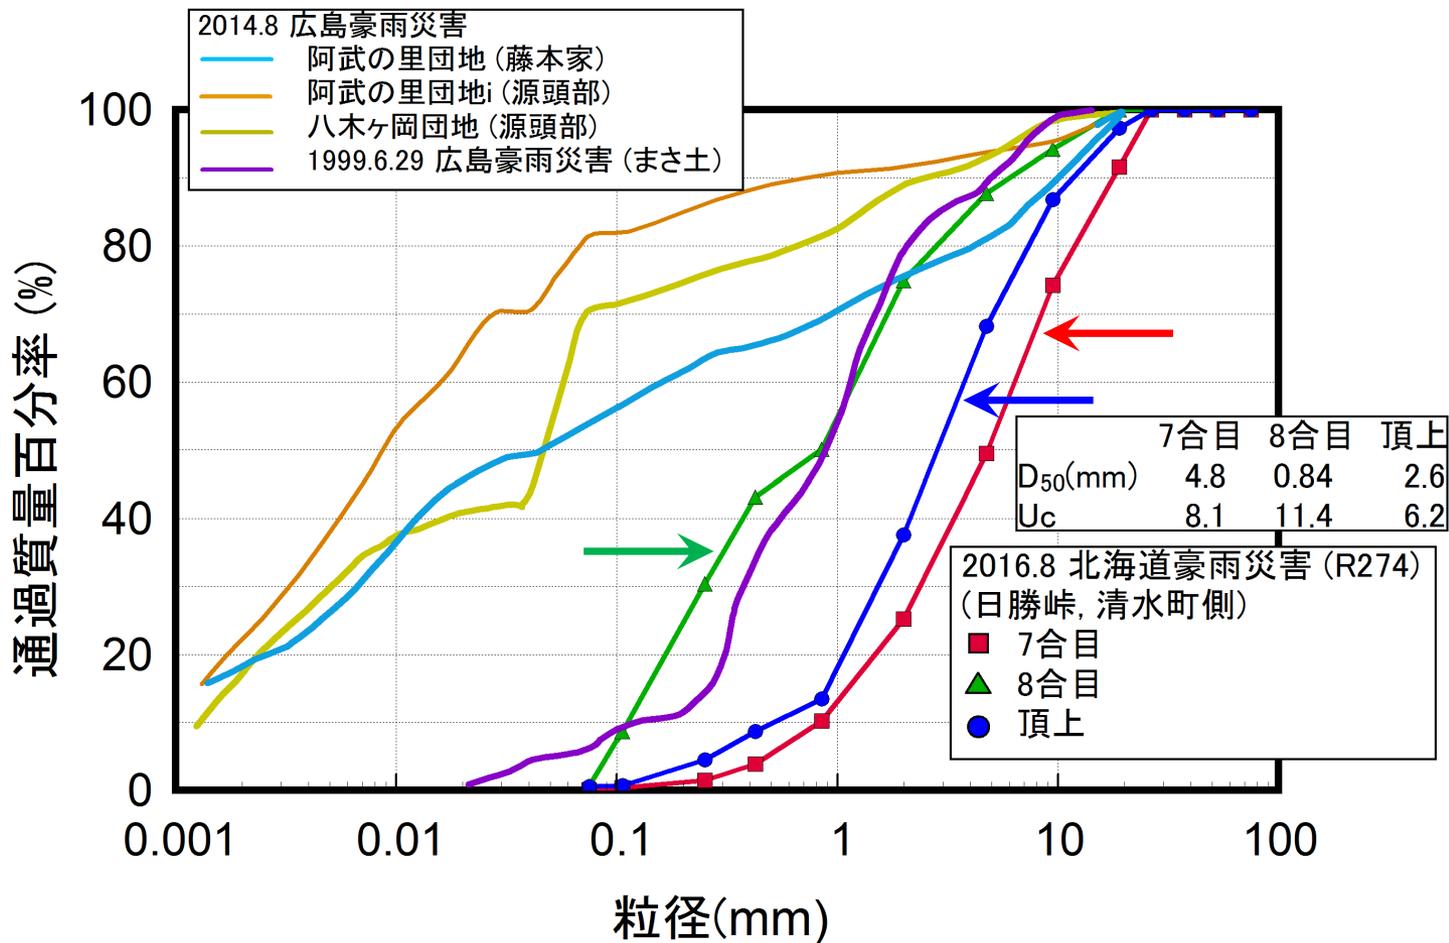
# 土石流氾濫域の粒度分布(平成26年8月広島豪雨災害との比較)

地点名	阿武の里(団地内)	阿武の里(源頭部)	八木ヶ丘団地(源頭部)	清水町側7合目	清水町側頂上
自然含水比(%)	-	-	-	5.7	6.3
土粒子の密度(g/cm <sup>3</sup> )	2.673	2.719	2.748	2.679	2.651

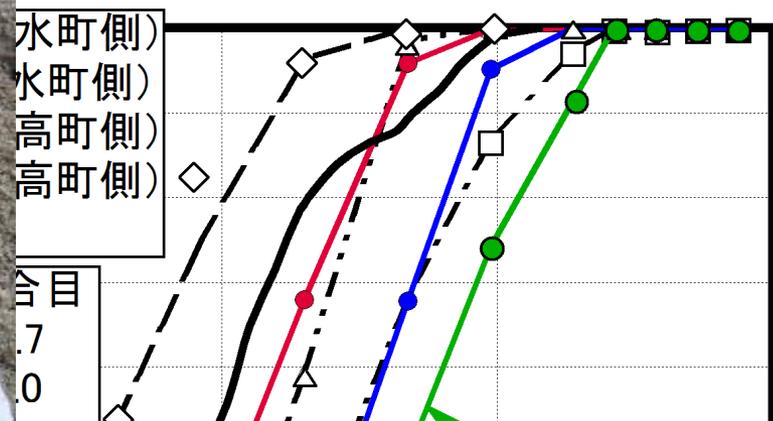
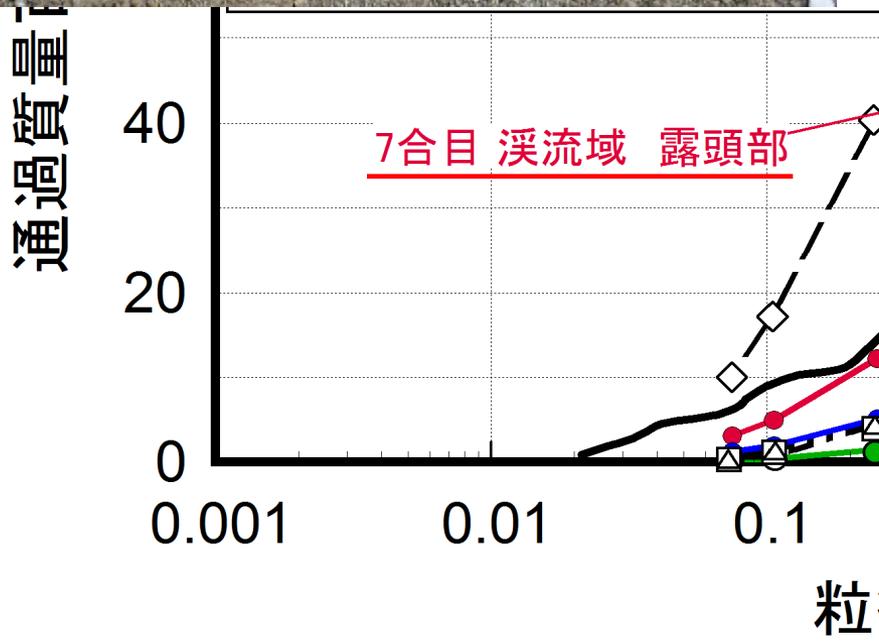
露頭部(赤、青)の粒度分布

7合目溪流域露頭

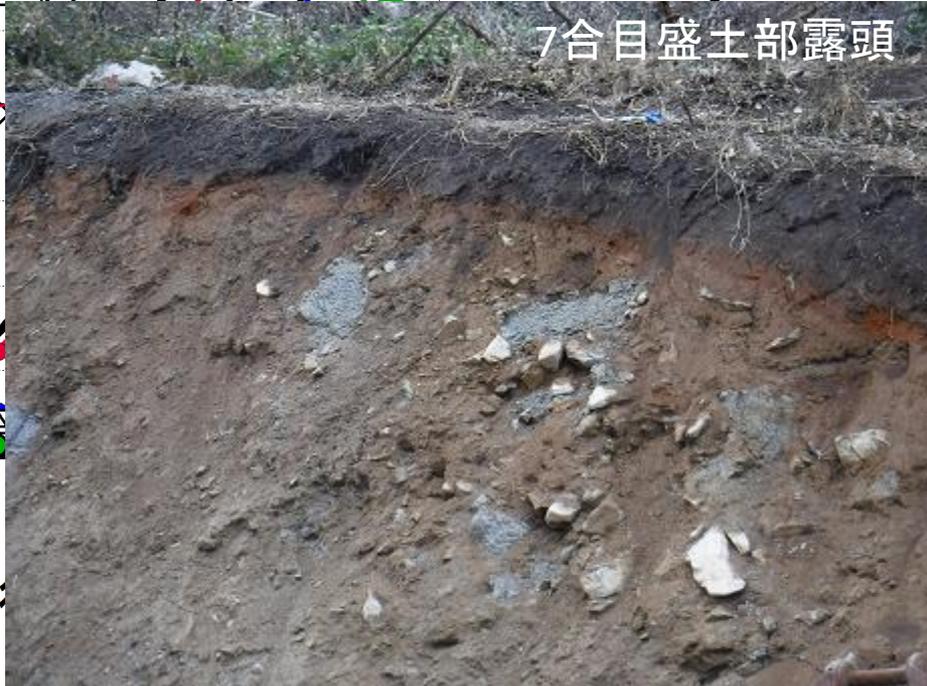
7合目盛土部露頭

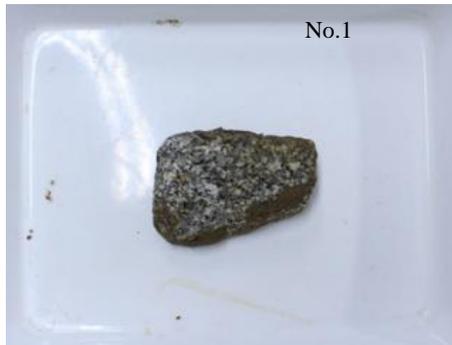
No.1

岩石	No.1(花崗岩)	No.2(花崗岩)	No.3(花崗岩、まさ土化)
風化度	1	2	5
色調	白灰色	白灰色	淡赤褐色
表面の状態	非常に滑らか	滑らか	非常に粗い
亀裂面の色調	-	白灰色	-
打診	割れにくい	割れにくい	容易に崩れる

風化部の含水比  
4.9 %

土粒子の密度  
2.66 g/cm<sup>3</sup>

強熱減量  
2.67 %

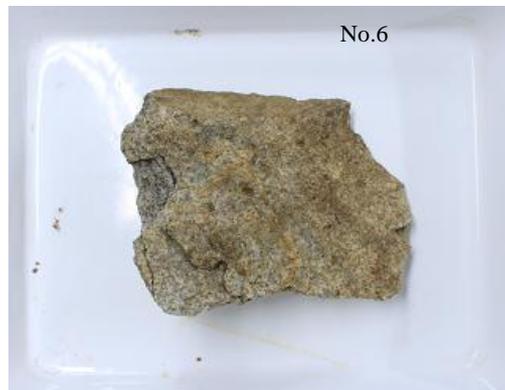
No.6

岩石	No.6(花崗岩)	No.7(花崗岩、まさ土化)	No.8(花崗岩、まさ土化)
風化度	2	6	6
色調	淡黄色	黄褐色	淡黄褐色
表面の状態	滑らか	非常に粗い	非常に粗い
亀裂面の色調	-	-	-
打診	割れにくい	指で崩れる	指で崩れる

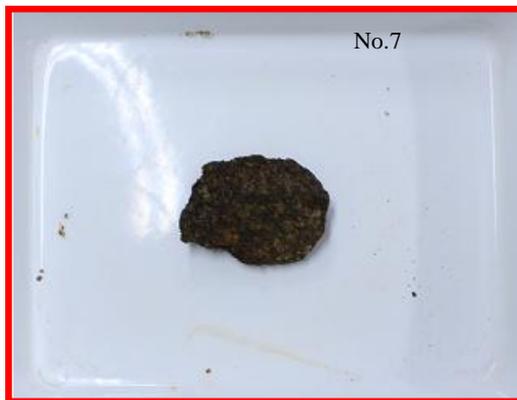
No.7

16.0 % (No.7)

2.75 g/cm<sup>3</sup> (No.7)

3.06 % (No.7)

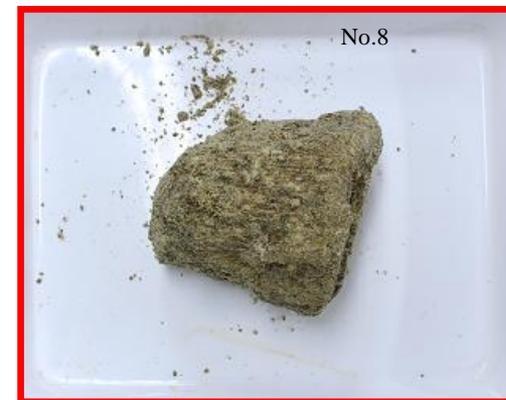
No.8

6.8 % (No.8)

2.64 g/cm<sup>3</sup> (No.8)

3.08 % (No.8)

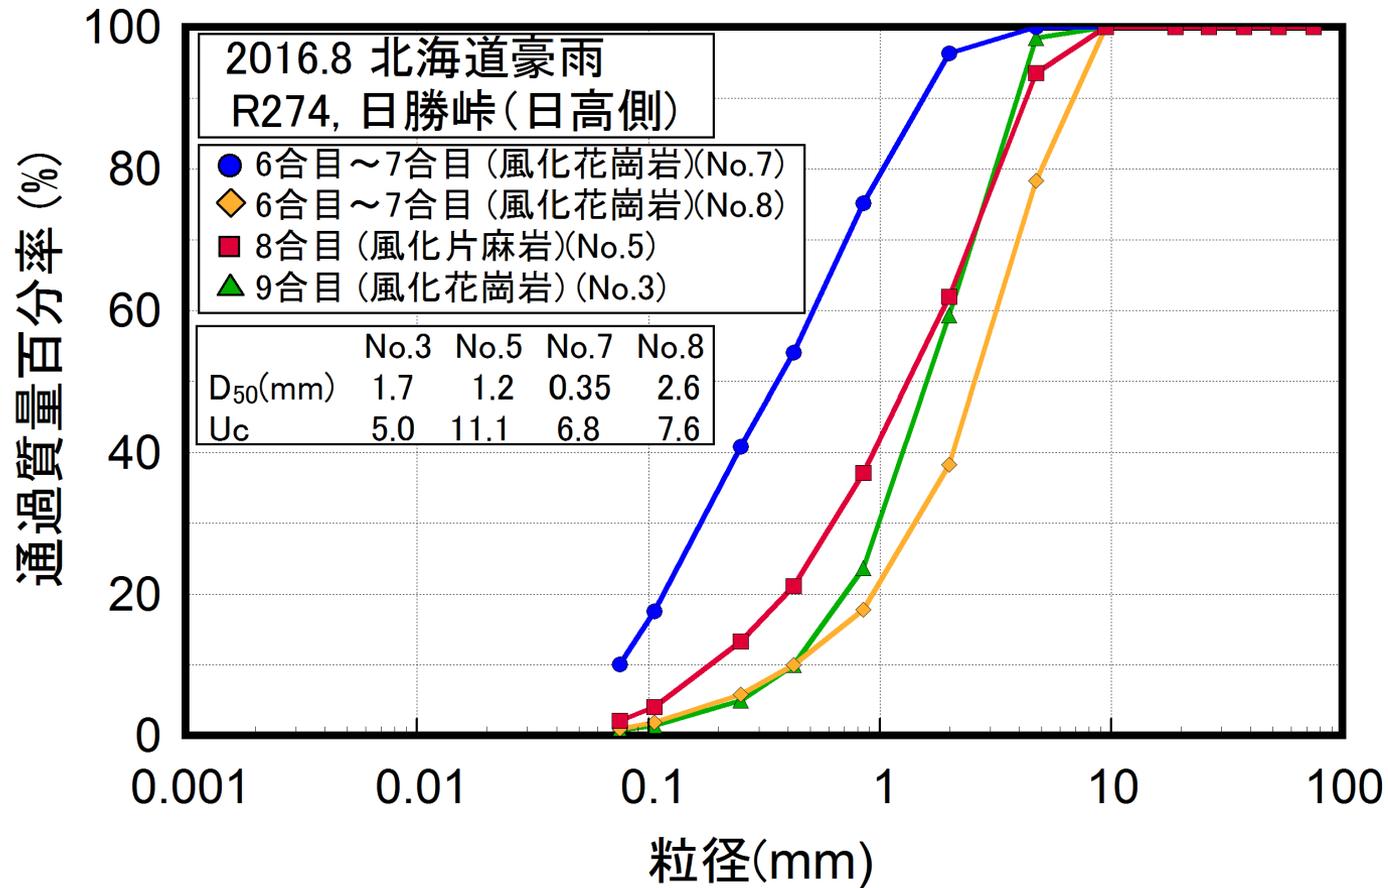
# 風化部の粒度特性

No.3	No.5	No.7	No.8
自然含水比(%)	4.93	5.83	15.97	6.81
土粒子の密度(g/cm <sup>3</sup> )	2.655	2.606	2.749	2.638
強熱減量(%)	2.67	2.13	3.06	3.08

清水町側の土石流氾濫域のものとは比べて、試料はかなり粗粒分を含むものの、若干細粒化が進行しているものもある。

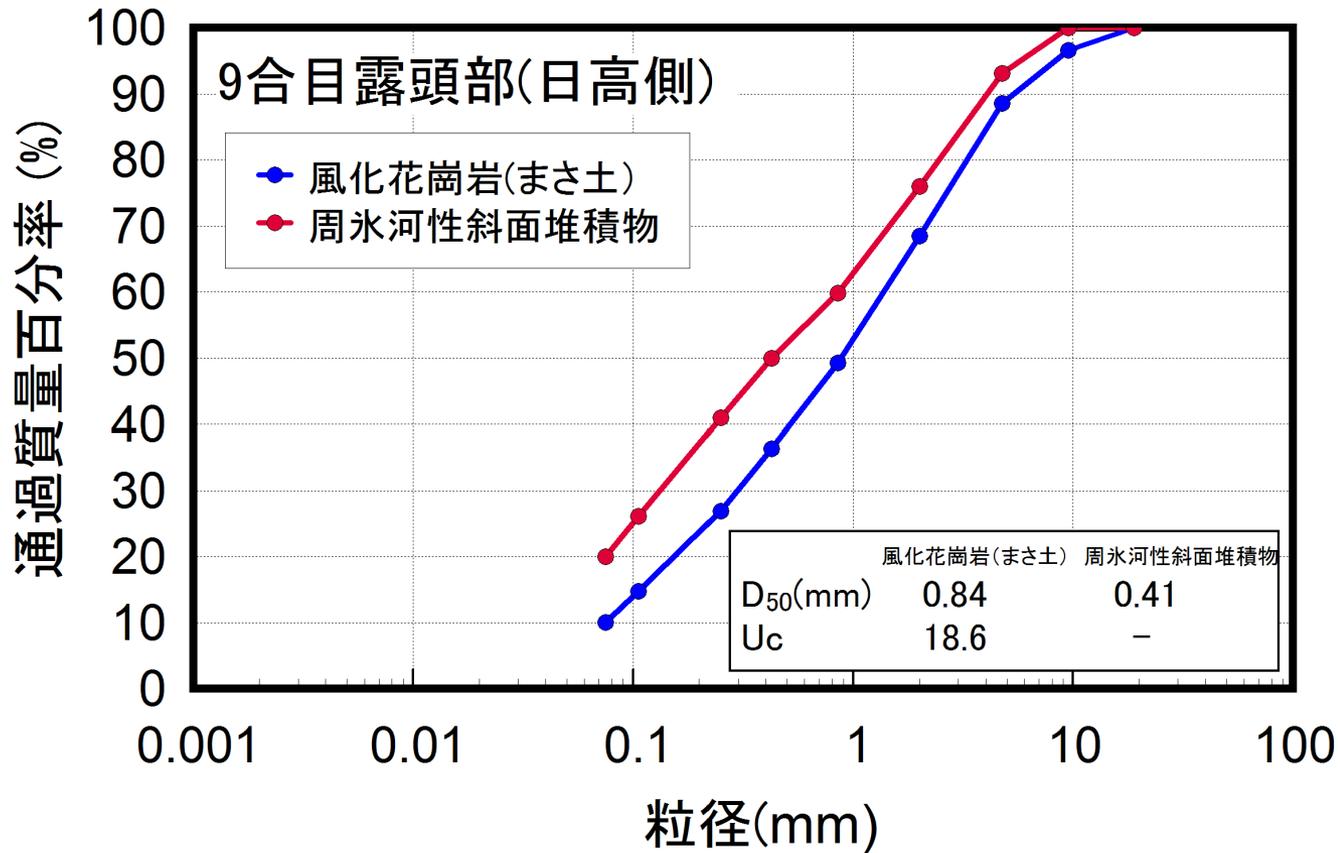
まさ土  
土粒子の密度  
 $\rho_s=2.676\text{g/cm}^3$

周氷河性堆積物  
土粒子の密度  
 $\rho_s=2.712\text{g/cm}^3$

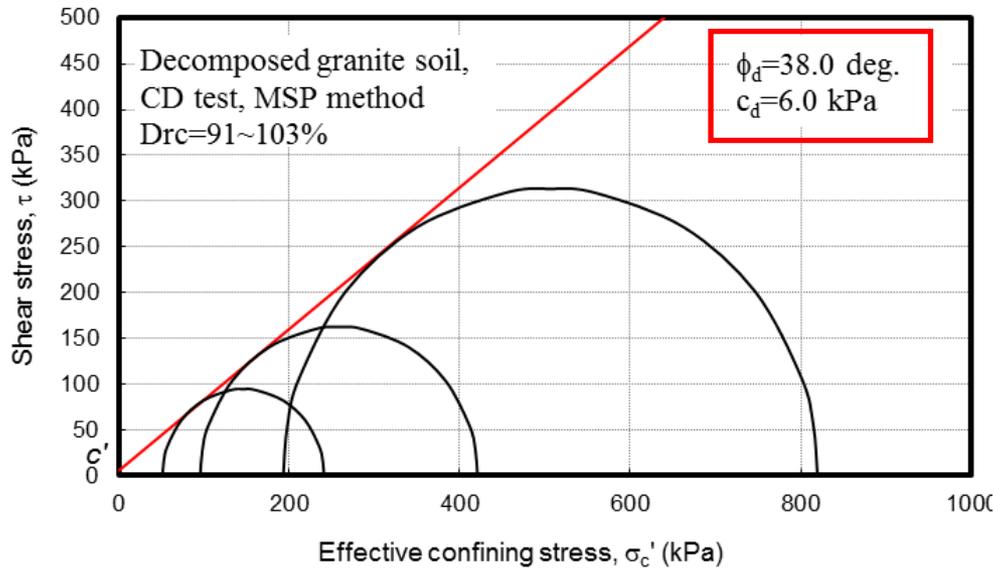
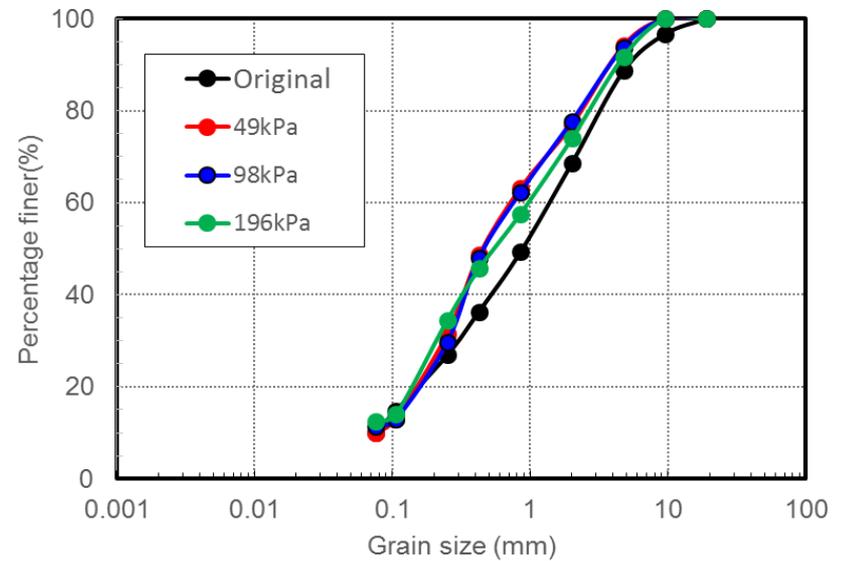
# 風化花崗岩(まさ土) (再構成試料)の圧密排水三軸試験結果

CD試験による $c_d$ と $\phi_d$ 関係

試験前後の粒度分布の変化

周氷河性堆積物と風化残積土(まさ土)では、強度定数の明瞭な相違はない。

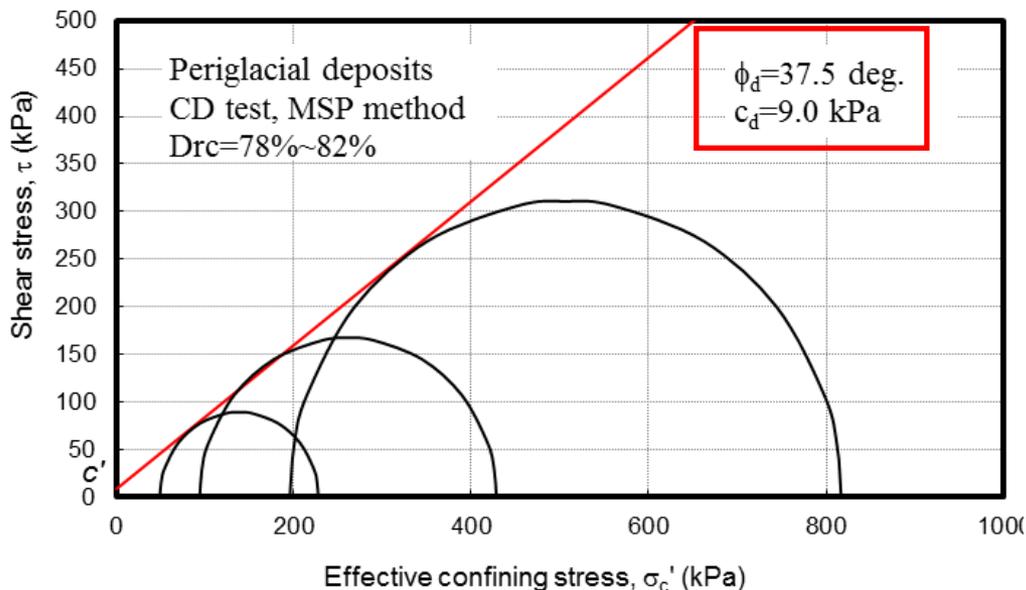
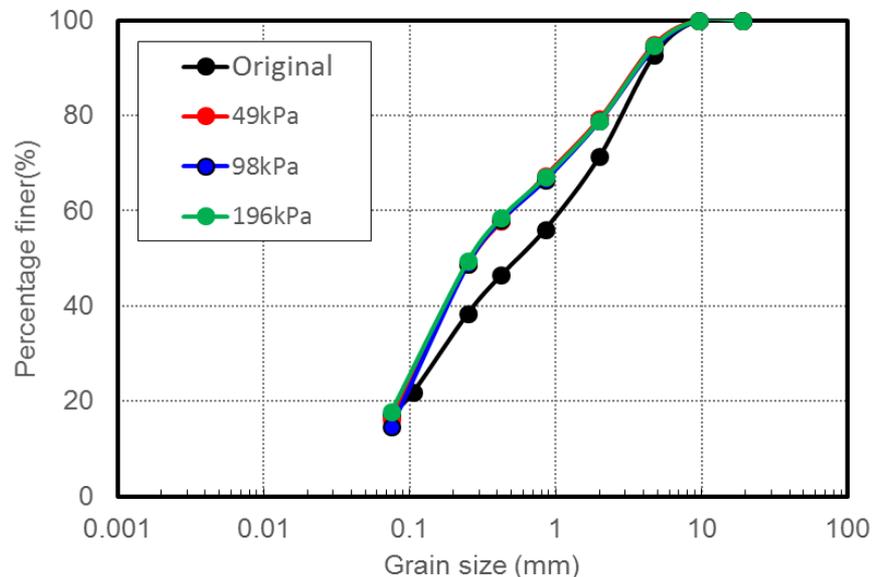
# 周氷河性斜面堆積物(再構成試料)の圧密排水三軸試験結果

## CD試験による $c_d$ と $\phi_d$ 関係

## 試験前後の粒度分布の変化

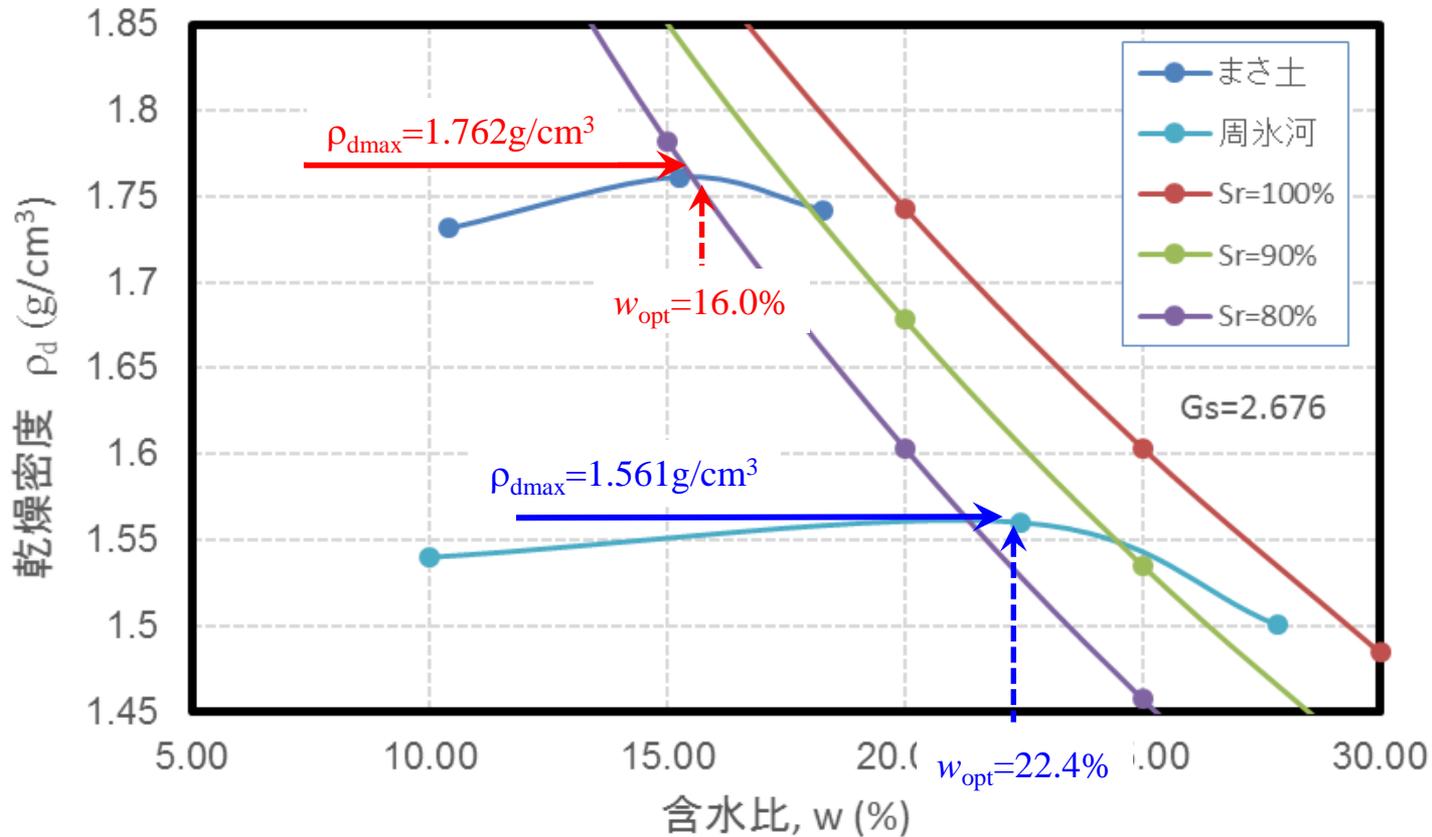
日勝峠 9合目付近の周氷河性堆積物と風化残積土(まさ土)の締固め曲線(A-b法)

周氷河性斜面堆積物の最大乾燥密度は低く、最適含水比も高い。粒度特性の違いによる差、または周氷河性堆積物の方が粒子破碎の影響が強くとれた結果となっている。
