地震概要・液状化被害概要

地盤工学会
平成30年北海道胆振東部地震による地盤災害調査団

札幌市清田区の液状化被害調査

札幌市北区・東区地下鉄沿線上 液状化被害(速報版)

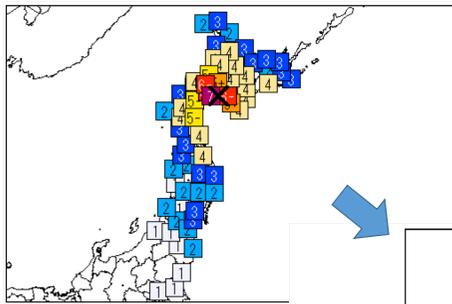
震度分布

- 震度7：厚真町
- 震度6強：安平町，むかわ町
- 震度6弱：千歳市，平取町，日高地方日高町
札幌市東区
- 震度5強：苫小牧市，恵庭市，札幌北区，
札幌市清田区，江別市，三笠市，
長沼町，新ひだか町，新冠町

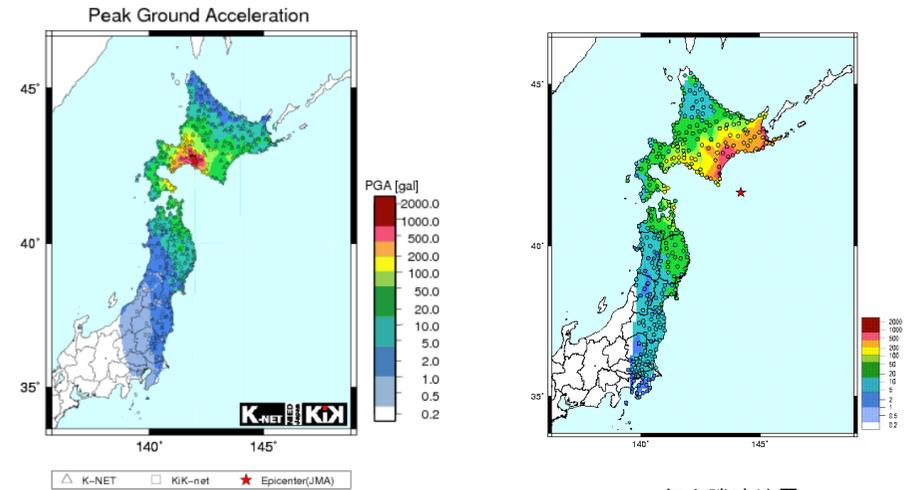
最大加速度分布の比較

2003年十勝沖地震

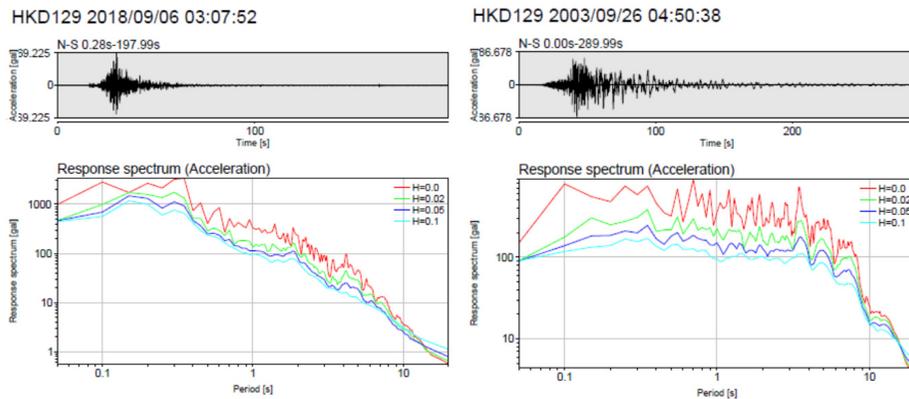
地震動特性 — 加速度応答 —

最大加速度: 369 Gal
卓越周期: 0.1~0.2 Sec.

最大加速度: 87 Gal
卓越周期: 0.5~0.7 Sec.

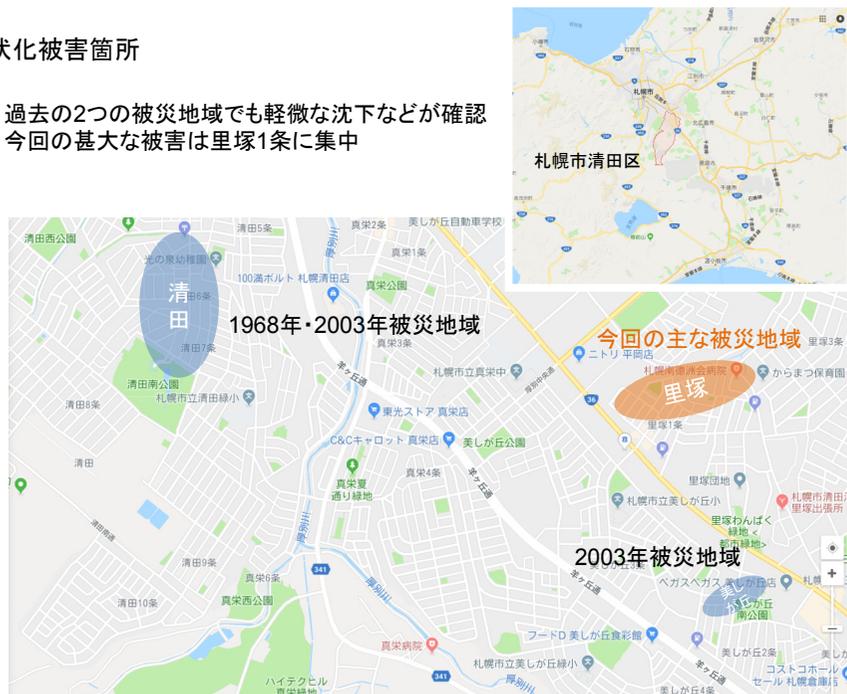
液状化被害箇所

- 過去の2つの被災地域でも軽微な沈下などが確認
- 今回の甚大な被害は里塚1条に集中

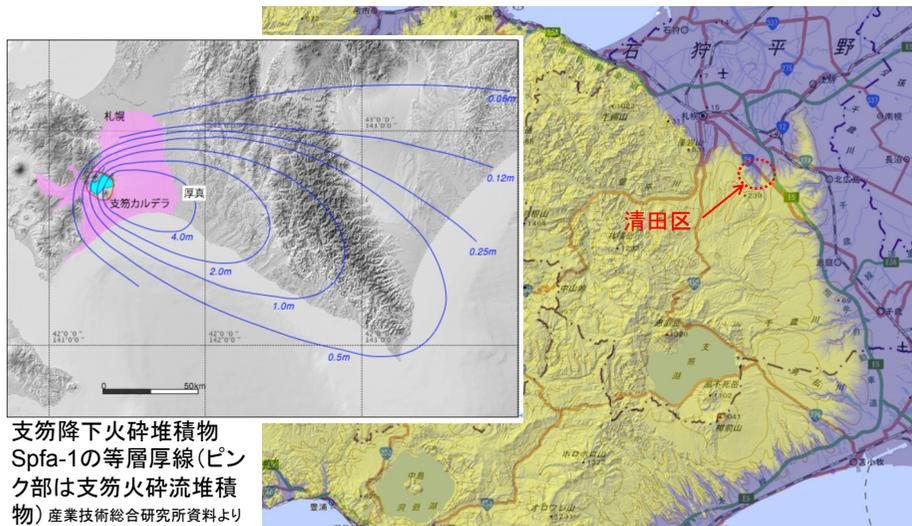
支笏軽石流堆積物Spfl

- 約4万年前の堆積、清田区・南区など札幌南部に至る
- 清田区宅地部の液状化層と同定

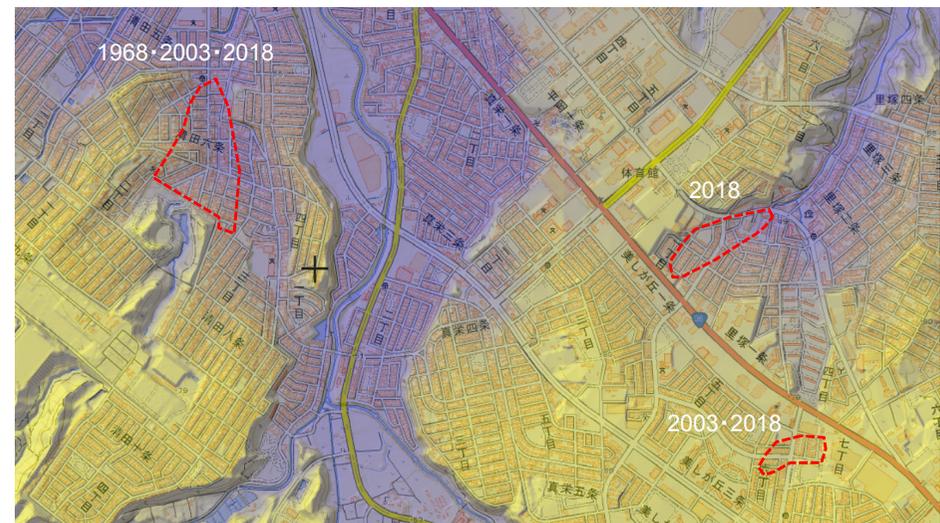
原地形(国土地理院標高データ)

いずれも谷部を埋土して造成した住宅地
里塚と清田では谷地形が現在も残る

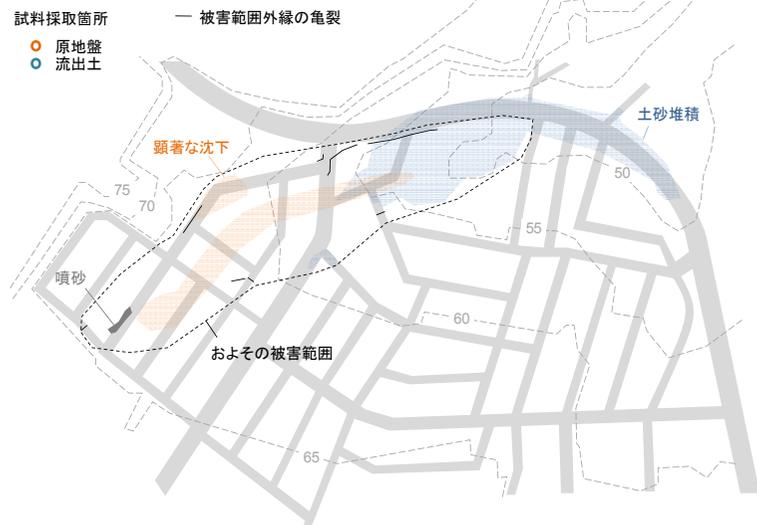
里塚1条の被害範囲

明確な亀裂や厚い土砂堆積の包絡線
(舗装が汚れる程度の堆積範囲は除く)

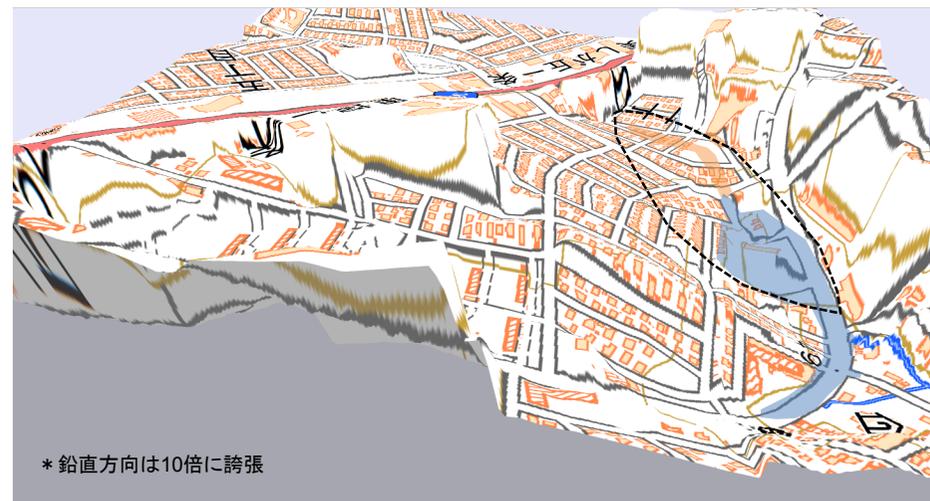
里塚の三次元地形図(国土地理院標高データ)と被害範囲

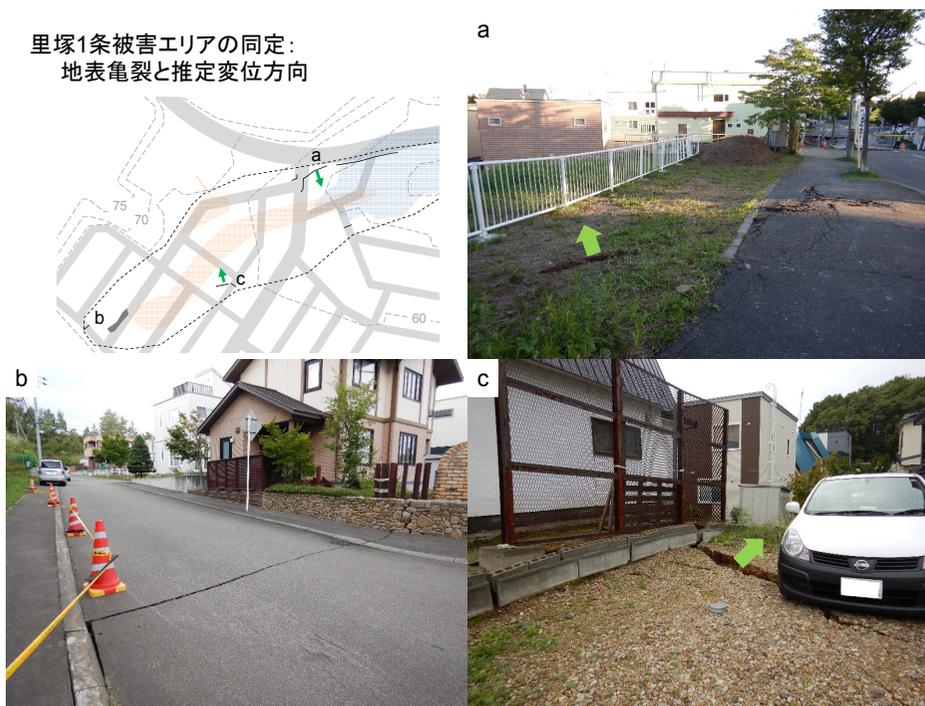
里塚1条被害エリアの同定:
地表亀裂と推定変位方向

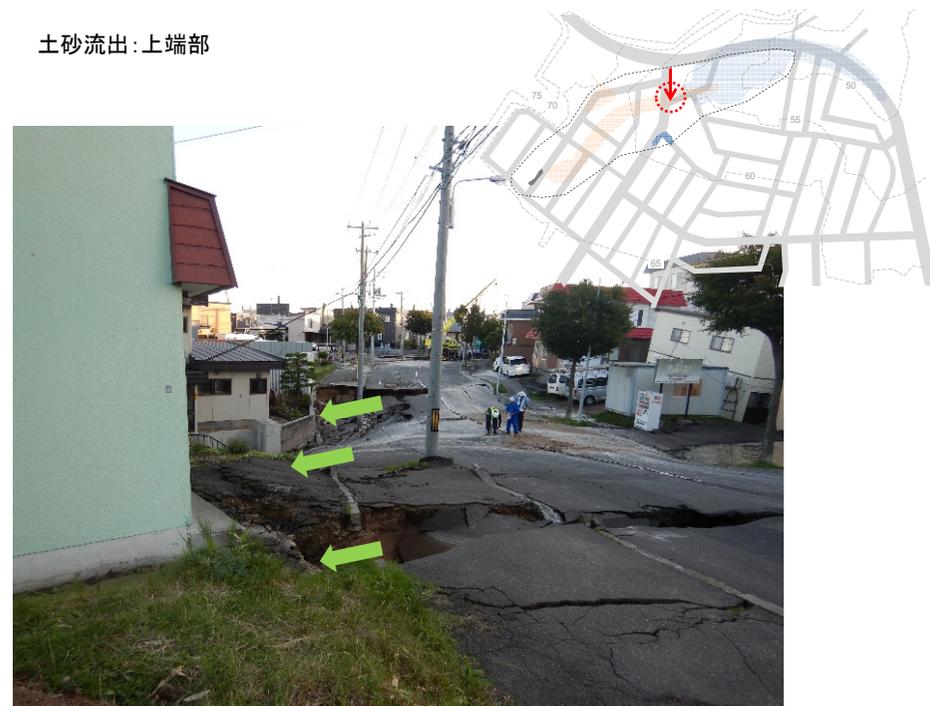
土砂流出: 上端部

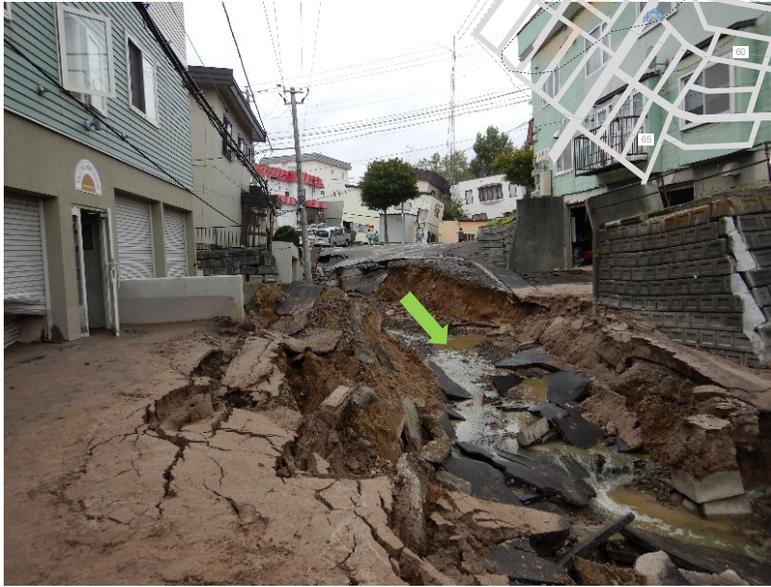
土砂流出: 上端部

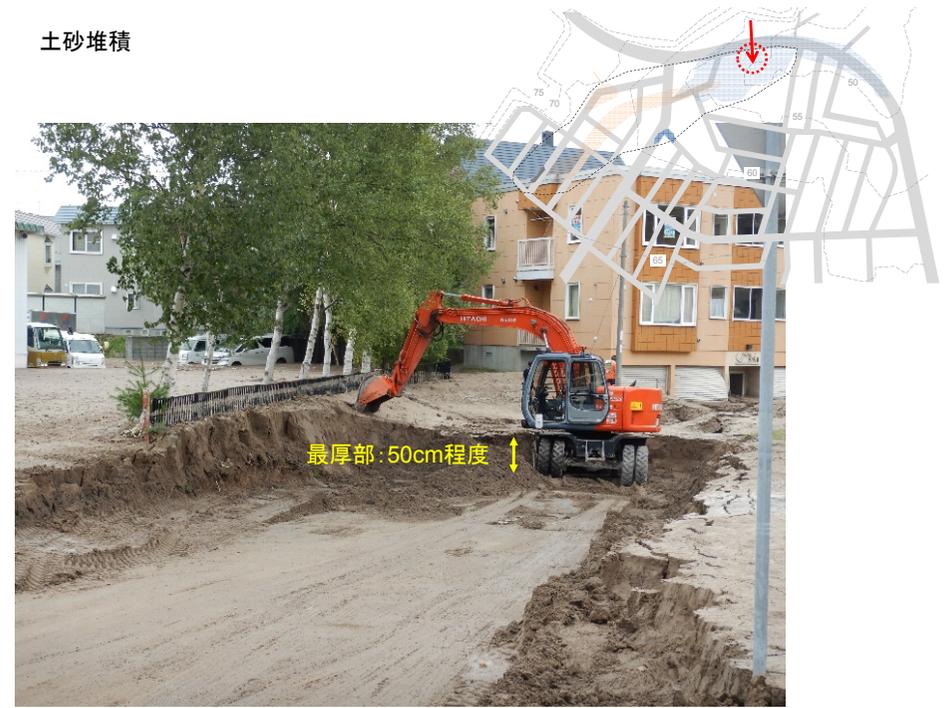
土砂堆積

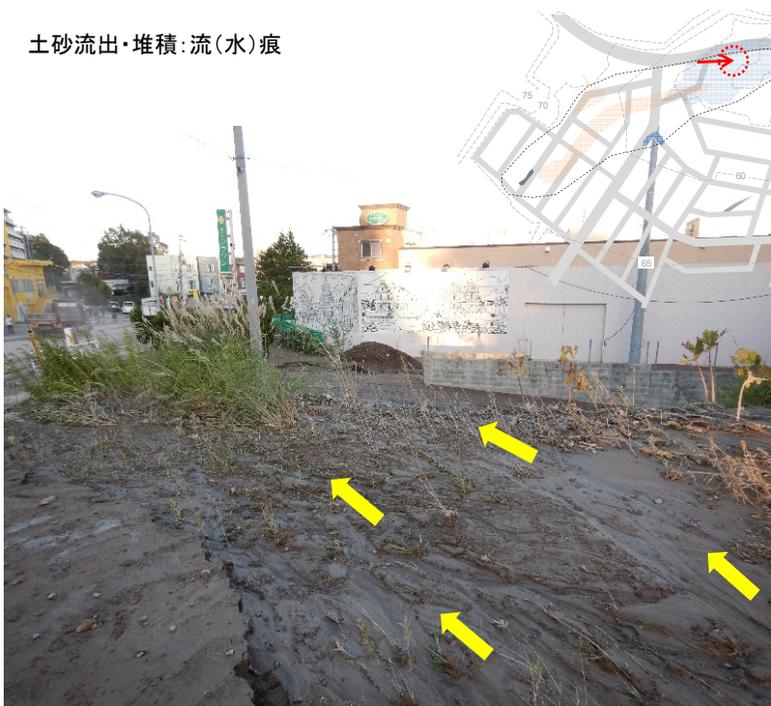
土砂流出・堆積: 流(水)痕

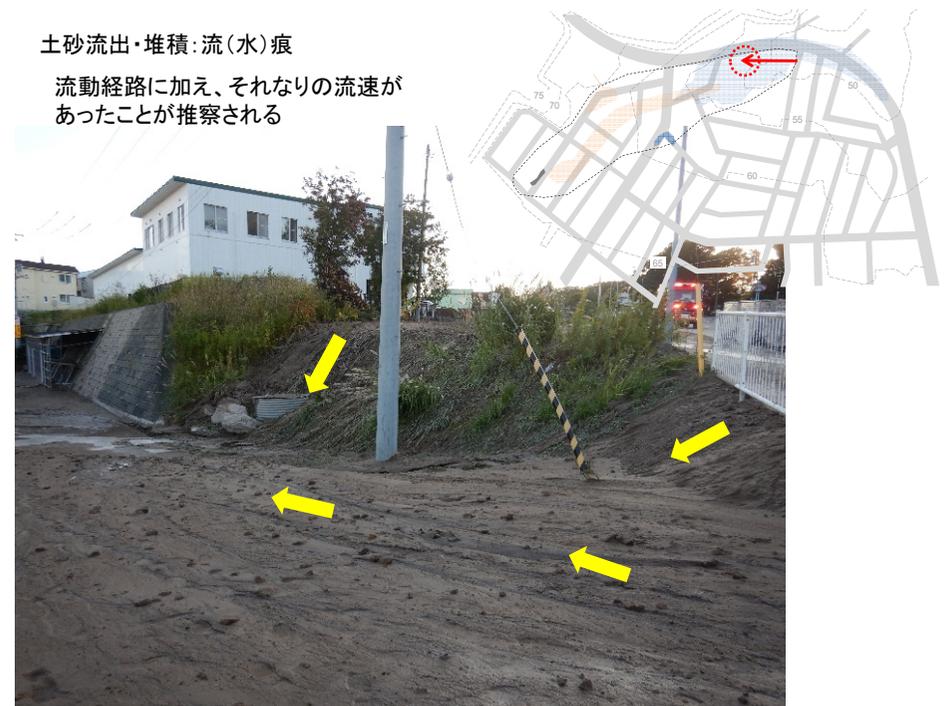
土砂流出・堆積: 流(水)痕
流動経路に加え、それなりの流速があったことが推察される

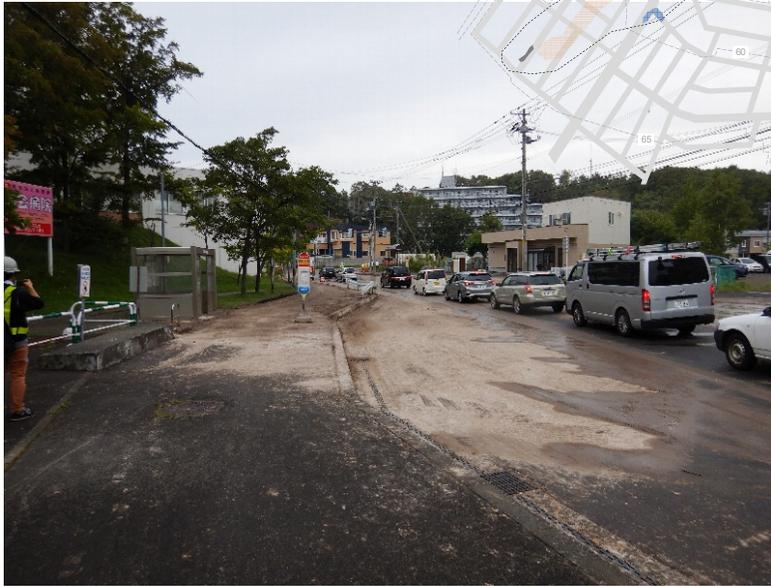
土砂堆積: 最下端

道路勾配が逆になる箇所までちょうど流出

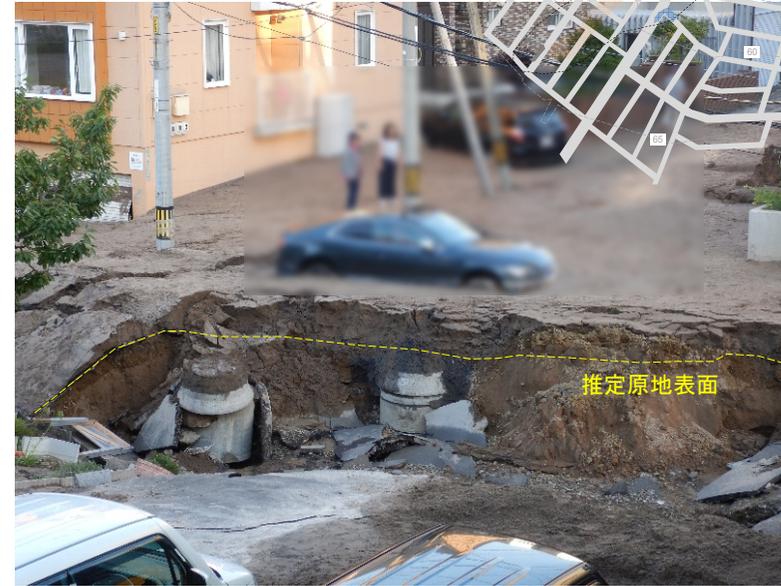
土砂堆積による被害

車両・家屋の埋没

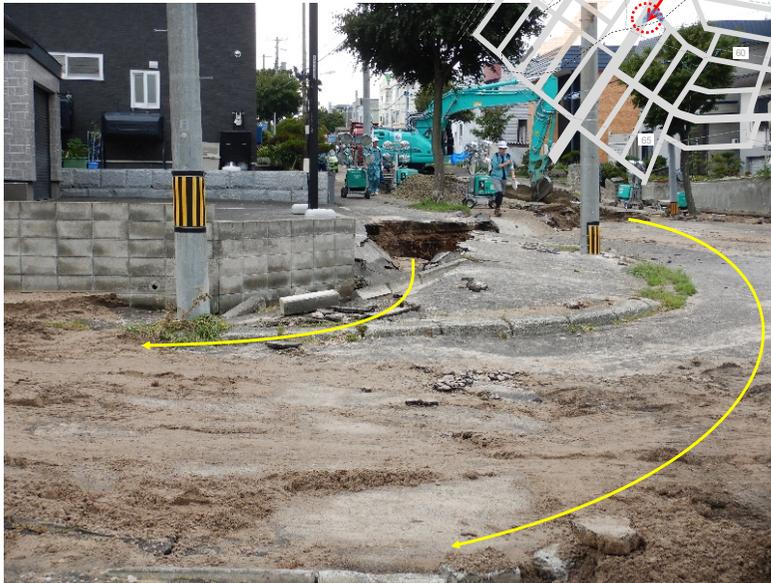
水道管断裂部

小規模な土砂流出が見られたが、下流部の
主要な堆積部とはつながっていない

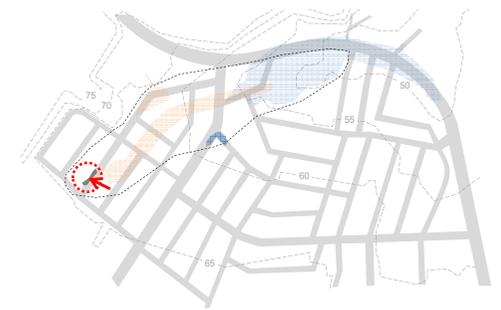
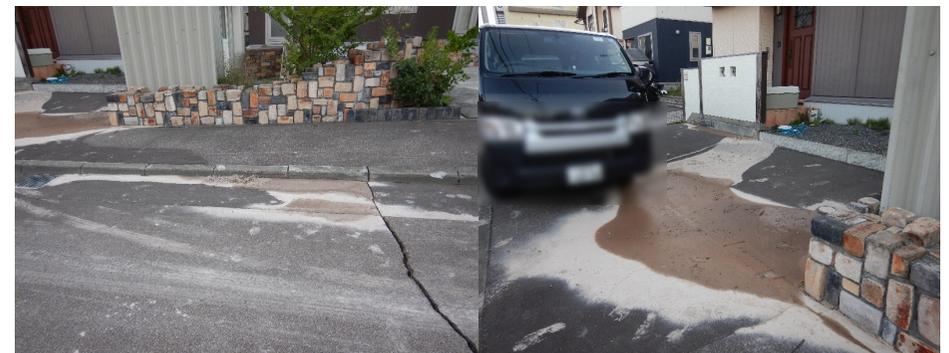
噴砂

上端部で2箇所のみ。舗装の切れ目
からしみ出た程度のも

下端部での噴砂は、あったとしても
土砂堆積により確認不可

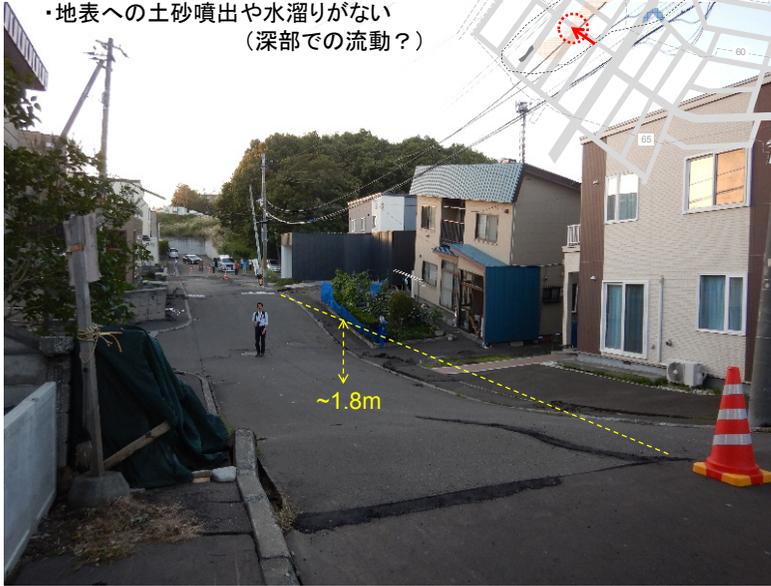
地表沈下

- ・明確な帯状に続いているのが特徴。
- ・最深部で2m近いトラフを形成
- ・地表への土砂噴出や水溜りがない
(深部での流動?)

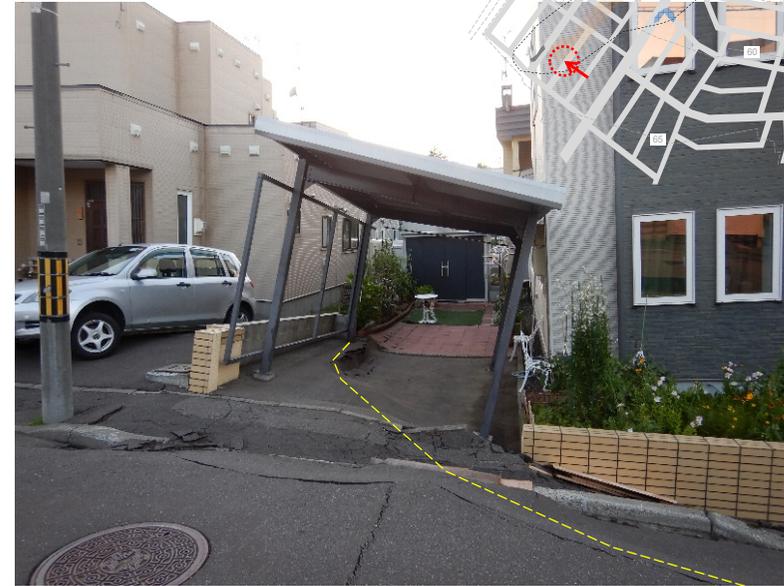
地表沈下

谷埋め盛土の最上端部では明確な沈下なし

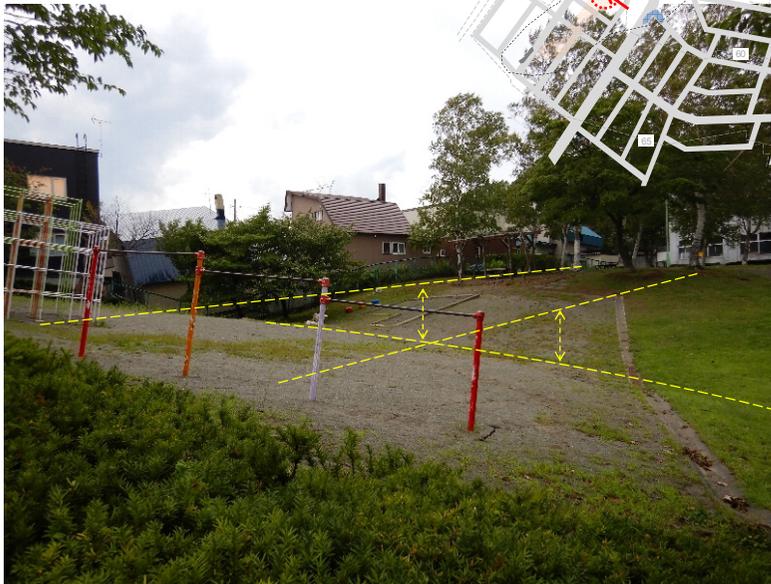
地表沈下

ぽぷら公園: グリーンフィールド条件での地表沈下

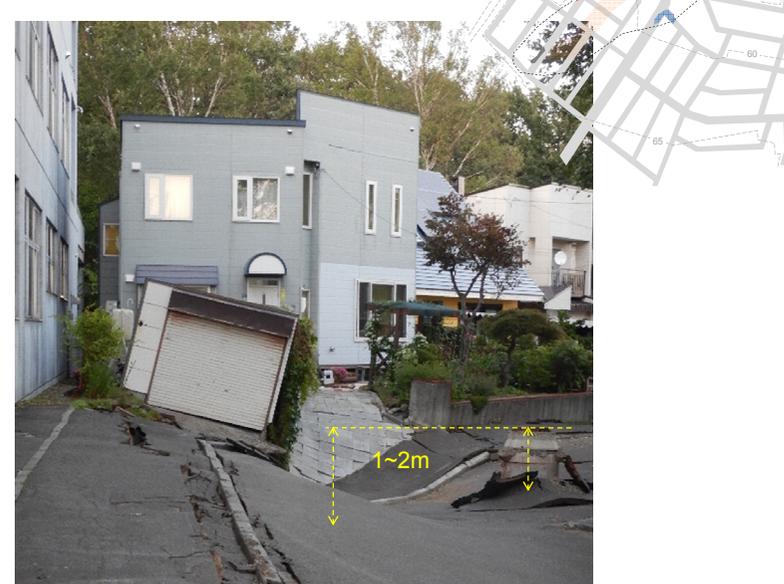
地表沈下

主となる沈下帯に沿う形で局所的な沈下

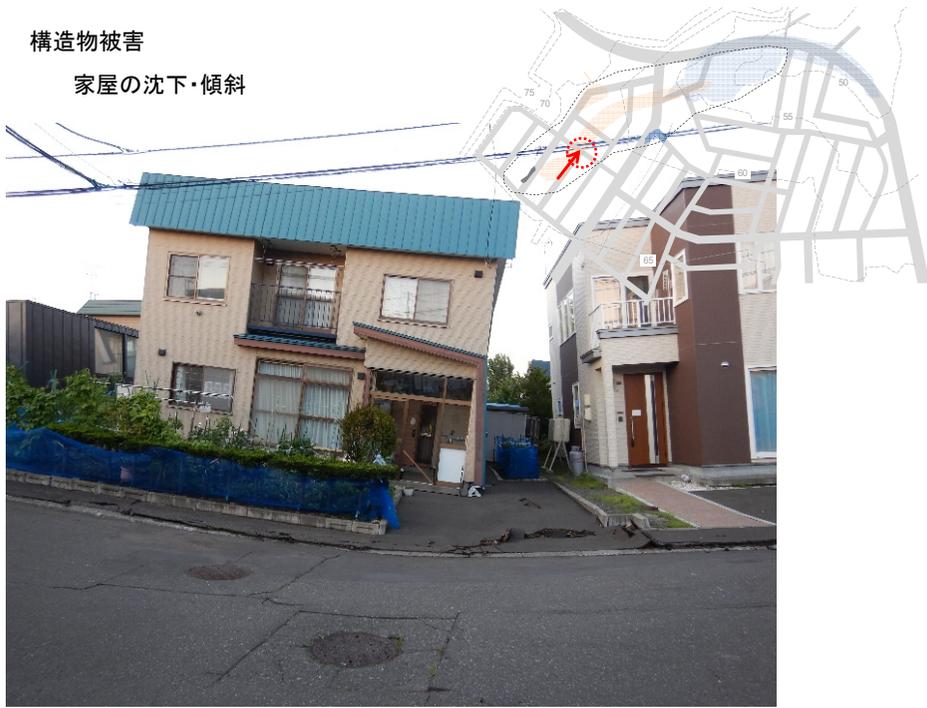
構造物被害

家屋の沈下・傾斜

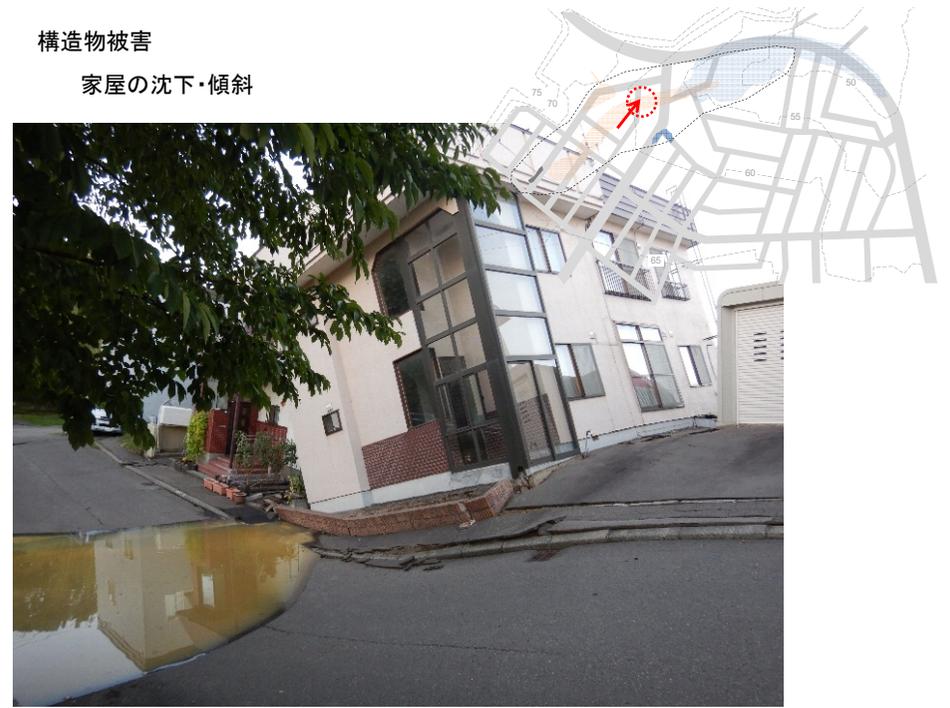
構造物被害

家屋の沈下・傾斜

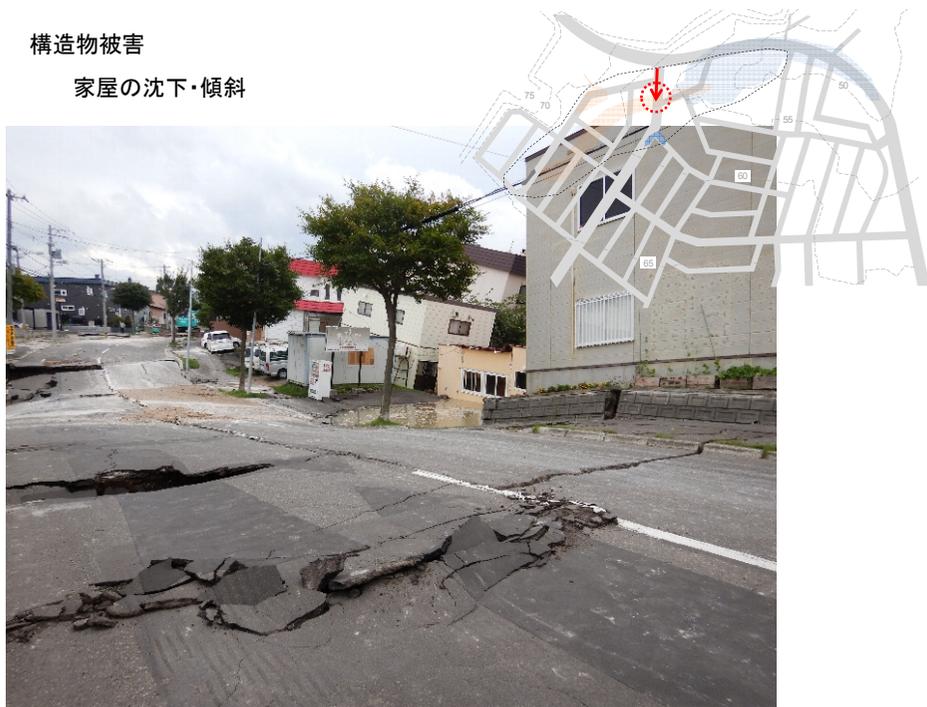
構造物被害

家屋の沈下・傾斜

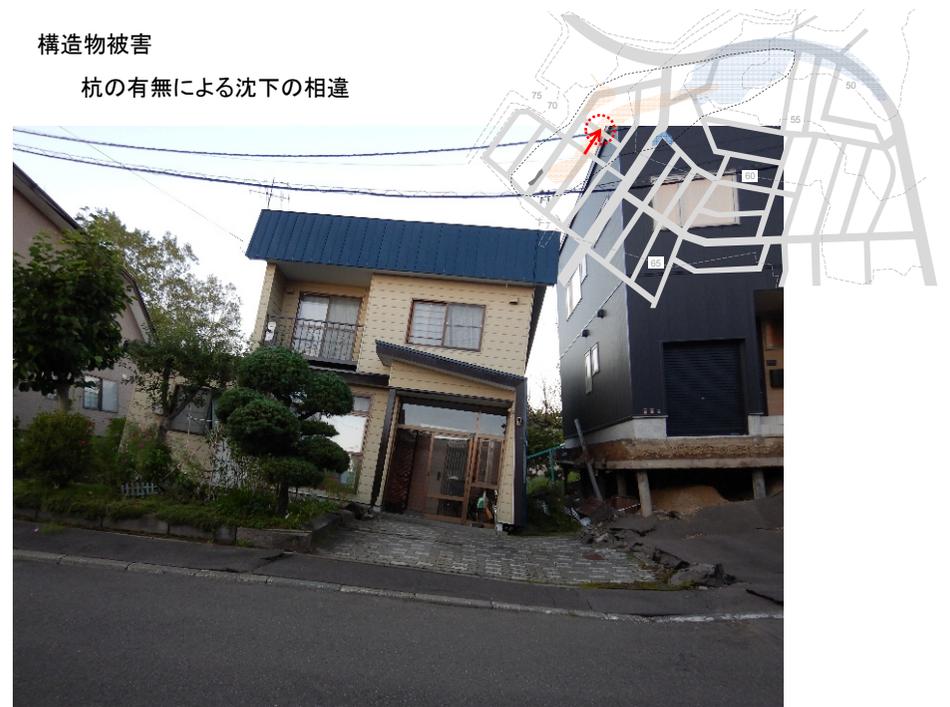
構造物被害

杭の有無による沈下の相違

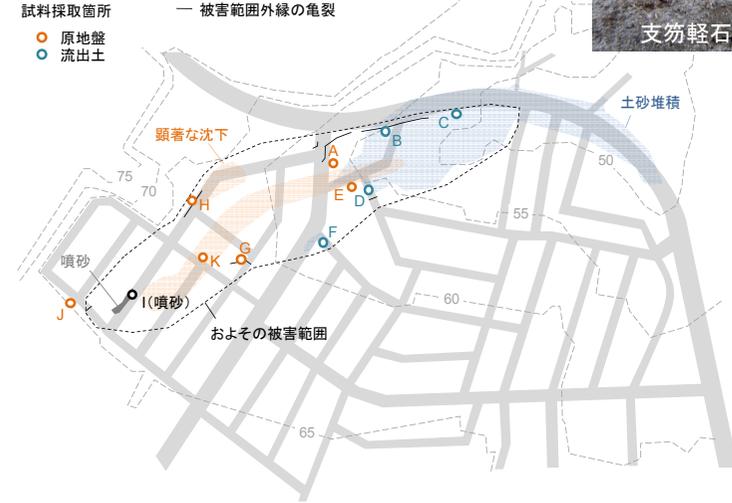
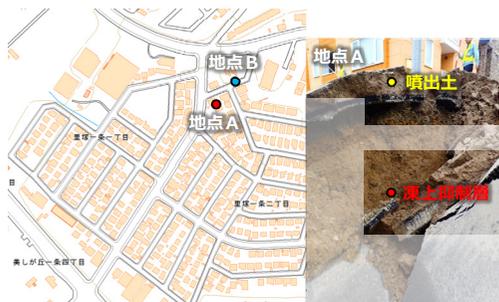
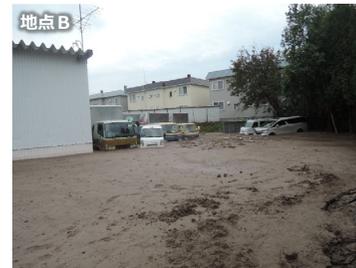
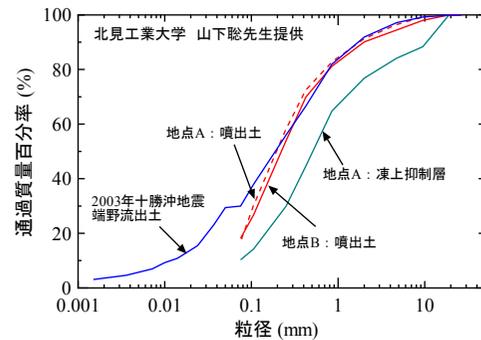
攪乱試料採取

粒度分析により土砂移動の手がかりを

- A地点とB地点で採取した噴出土はほぼ同じ粒度分布
- 凍上抑制層は噴出土とは明らかに異なり粒形が大きい
- 北見市端野町の流出土と里塚の噴出土は、細粒分が端野(30%)より里塚(20%)の方が少ないが粒度分布は似ている

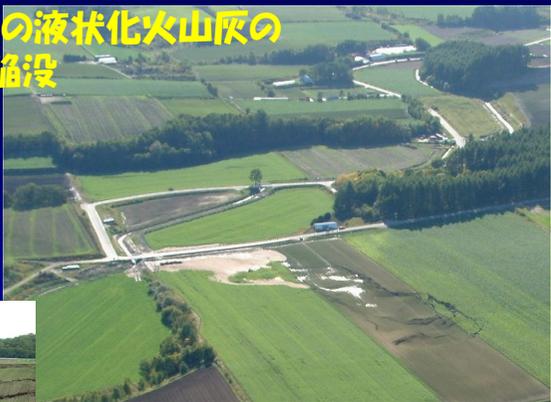
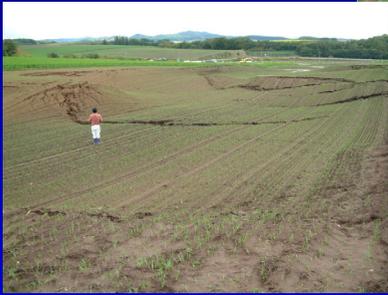
端野町協和箇所No.1での液状化火山灰の側方噴出、流下と陥没

W 35~62m
L 190m
Dp 3.4m

北見市広郷での液状化火山灰の側方噴出

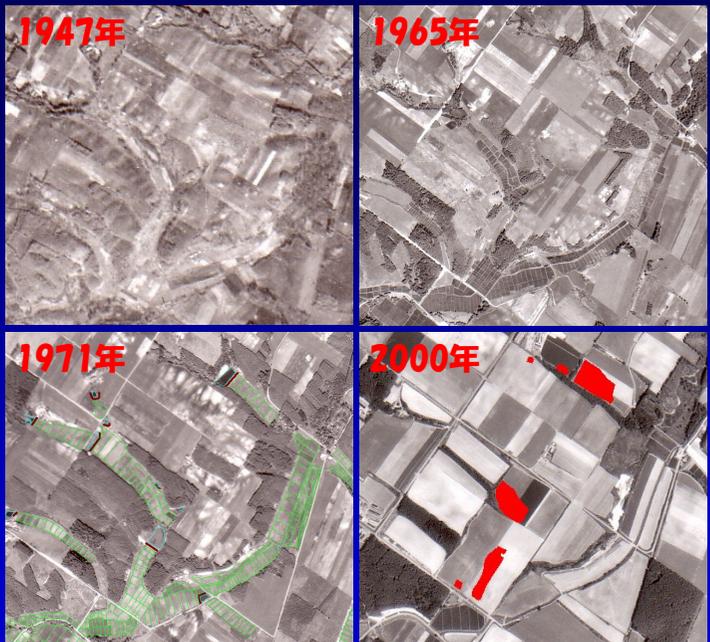
端野町協和液状化箇所

液状化箇所

陥没城南西端の隆起域

噴砂丘群

崖面の乾燥状態の火山灰

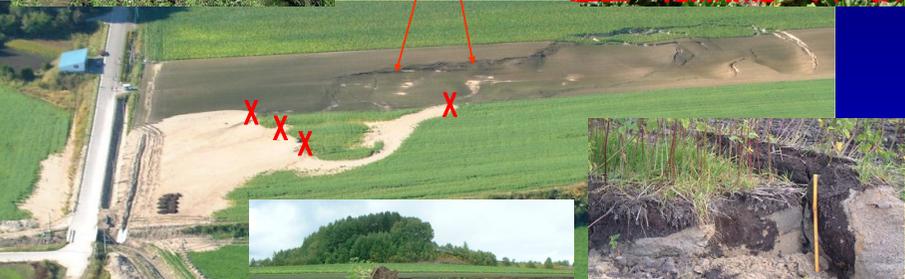
X:噴出口

低角度噴砂の痕跡

噴出口の火山灰ブロック

端野町協和箇所 No.1での変動状況

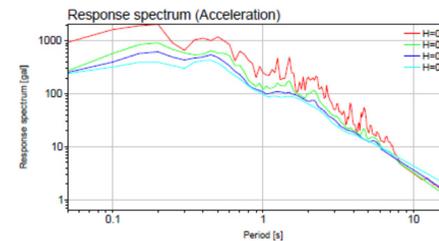
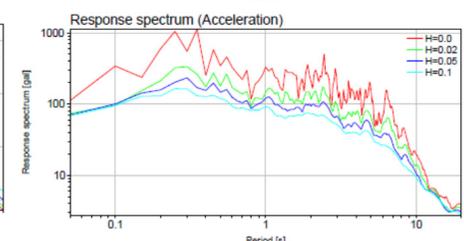
地震動特性 — 加速度応答 —

最大加速度: 199 Gal
卓越周期: 0.1~0.2 Sec.

最大加速度: 66 Gal
卓越周期: 0.2~0.4 Sec.

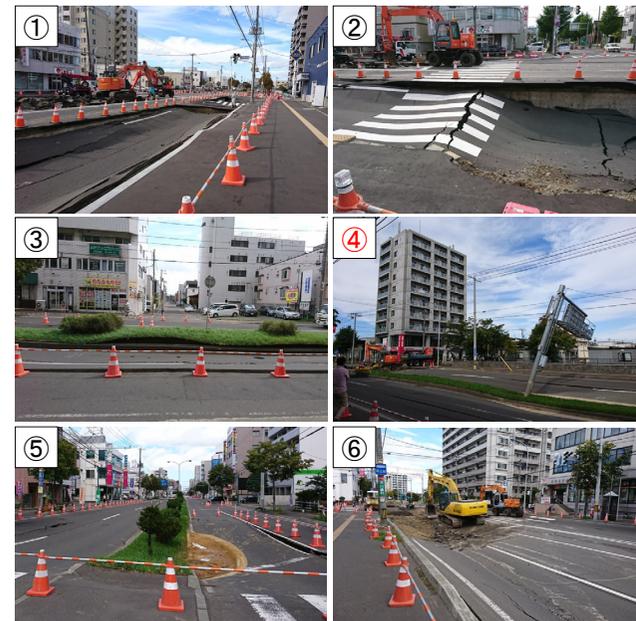
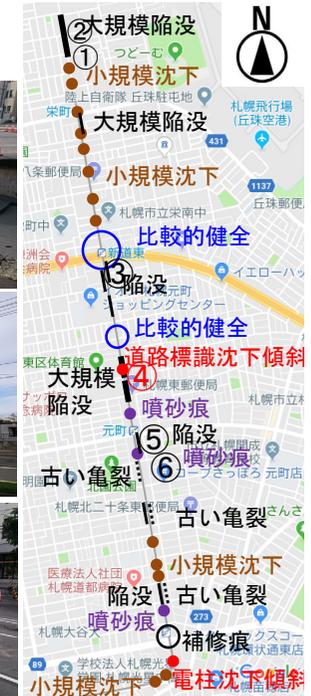
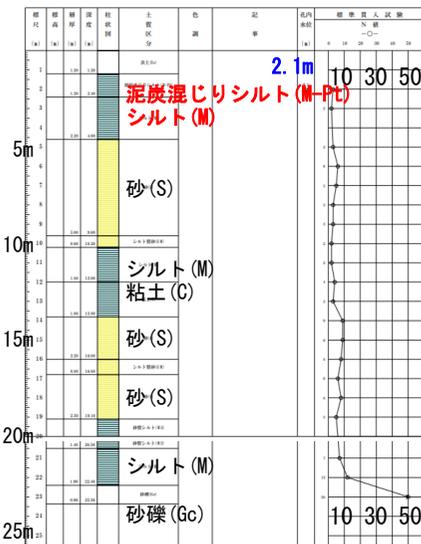
札幌市東区東15丁目屯田通(地下鉄東豊線) 調査日: 9月8~9日 調査者: 磯部公一(北海道大学)

- 北区・東区の道路陥没被害は、**地下鉄沿線**に広く分布している。
- 噴砂の痕跡が点在していることから、開削工法で建設された地下鉄の**埋戻し土**（購入埋戻し砂）が**液状化**し、沈下、陥没したものと考えられる。
- 被害発生地域の柱状図から、**深度10～15mまでN値が10以下の軟弱な砂質地盤**あるいは**N値が5以下の粘土・シルト、泥炭層を含む有機質土**で構成されており、応答が増幅した可能性がある。
- 特に陥没沈下が激しいエリア（栄町駅および元町駅周辺）は、**軟弱地盤が厚く堆積**することから開削深度も深く、**地下水位も深度3m未満**に存在する。
- 比較的健全であった幹線道路と交差する箇所は、構築と土留め壁との間(25cm)に**エアモルタルが充填**されていた。
- 東区（東消防署）の計測震度は6弱と札幌市で最大震度を観測した。

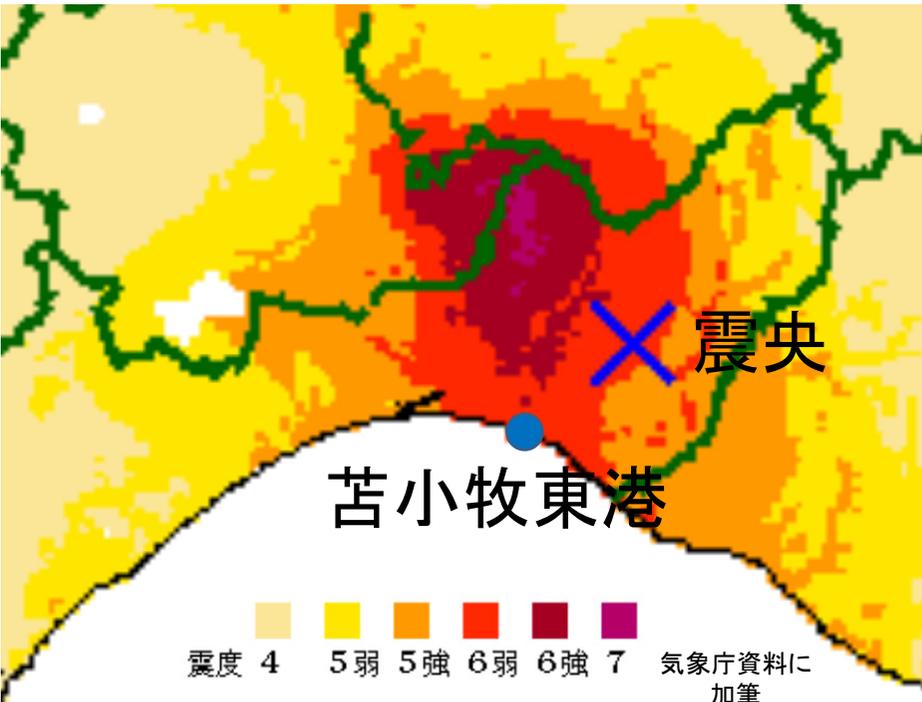
平成30年北海道胆振東部地震 苫小牧東港 調査報告(速報版) 調査日:9月10日 調査者:渡部要一(北海道大学)

苫小牧コンテナターミナルの港湾施設では、一部に液状化が見られたものの、重要施設の損傷は見られなかった。
→ 早期復旧(地震5日後の9月11日)
