# 東北地方太平洋沖地震 災害調査報告

**B1(道路・鉄道)班: 吉田信之, 山下典彦, 深田隆弘**  
**東北支部・関西支部 合同第一次調査団**

公益社団法人 地盤工学会 東北地方太平洋沖地震 災害調査報告会 (第一編) 2011.04.11

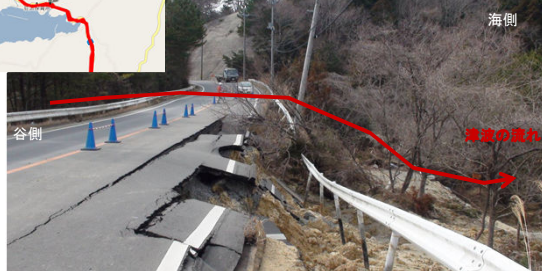
## 牡鹿半島(道路盛土変状)

海岸沿いの道路盛土では津波により盛土法面が洗掘され道路部分が流出
