液状化被害

1. 東京湾岸の液状化
2. 関東地方のその他の液状化
3. 東北地方の液状化

東京電機大学理工学部 安田進

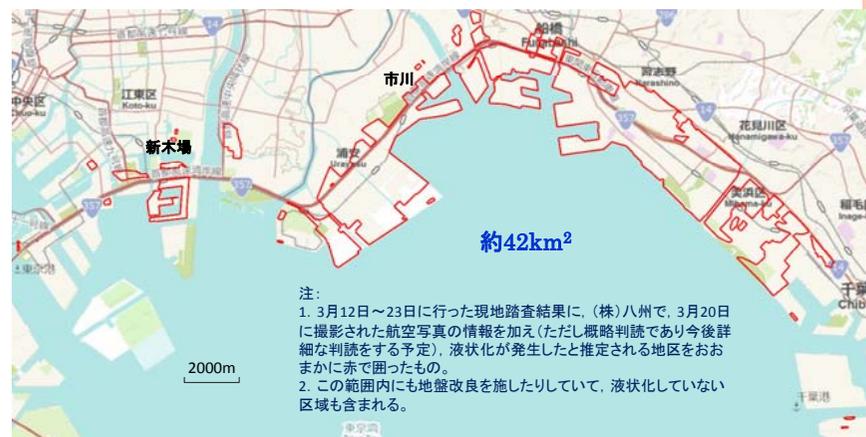
東京湾岸の液状化被害の特徴1: 震度は大きくなかったが非常に広い範囲で激しい液状化が発生

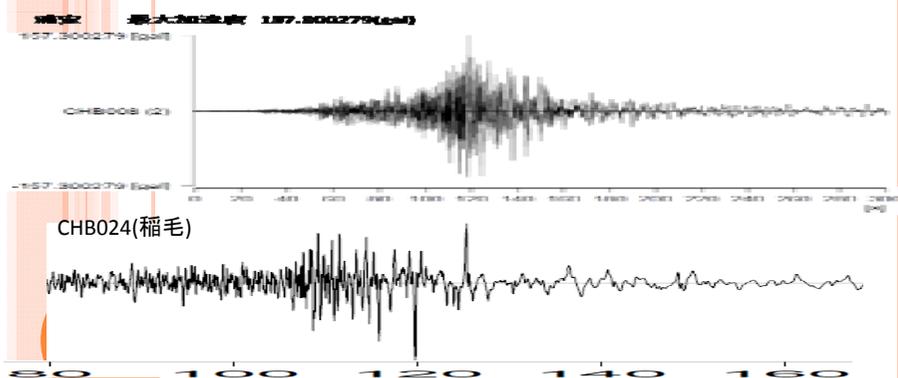
K-NETによる記録

東京湾で発生した今回の地震波の特徴

- ①加速度振幅はそんなに大きくない。
- ②継続時間が長い→繰返しせん断力の回数が非常に多い。
- ③29分後に大きな余震が発生。これで液状化した箇所もある。

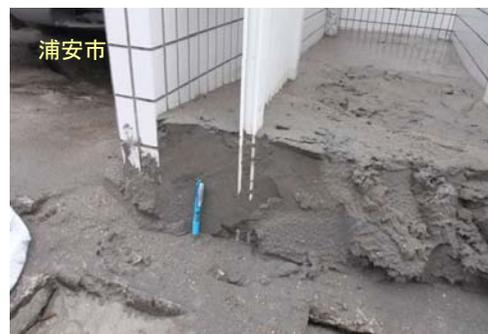
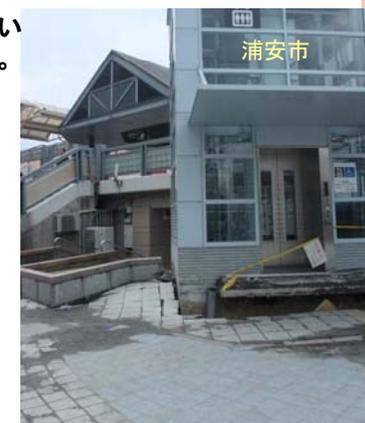
東京湾岸の液状化被害の特徴2: 多量の噴砂が発生し、50cmにも及ぶ地盤の沈下が発生

- ①噴砂にはシルトを多く含んでおり、細かった。
- ②クライスターチにおける噴砂も細かい砂で、噴砂量と沈下量が同様に大きかった。

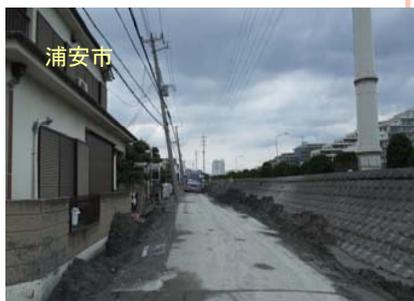
浦安市

液状化による道路の突き上げが発生し、家屋や埋設管の被害甚大

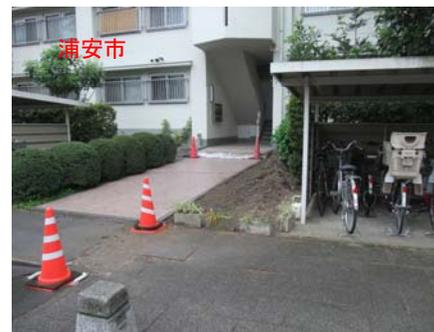
浦安市

杭基礎の橋梁や中高層ビル、岸壁・護岸の被害はあまり無かった。→阪神・淡路大震災と液状化による被害の姿が異なる。ただし、段差やライフラインの被害は発生。

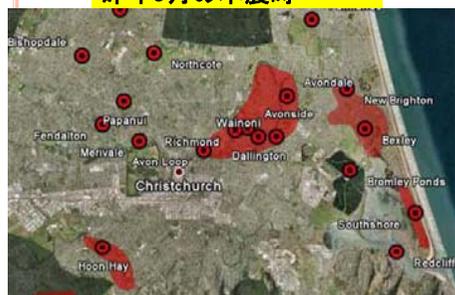
昨年9月の本震時

ニュージーランドのクライストチャーチにおける再液状化事例

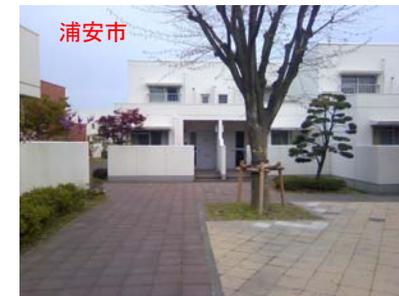
浦安市

同一地区でも液状化した箇所としていない箇所がある

1. 地盤改良が施されている。
2. 地下水位が微妙に異なるとか、表層の硬さが異なる。
3. 埋立の施行過程で埋立地盤内の土が不均質になっている。
