# 東北地方太平洋沖地震地盤被害調査報告書（福島県いわき市陸域）

## 1. 地震の概要といわき市の状況

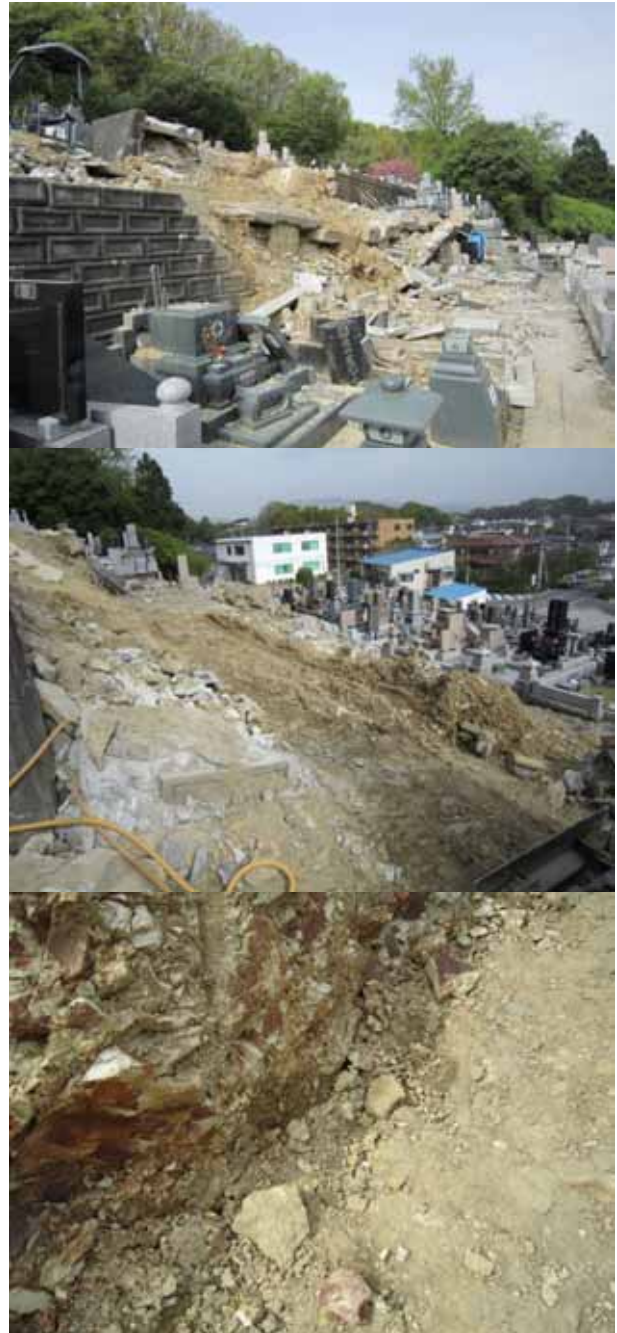
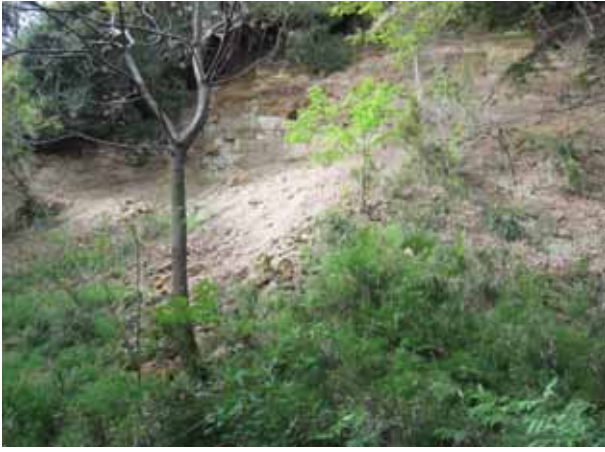
写真 1 小島町墓地内の斜面崩壊

小島町内の斜面に造成された墓地の一部が崩壊した。盛土の擁壁が崩壊し、土砂が流出した。これにより、墓石が土砂に埋まるなどの被害が出た。現在は重機を搬入し、復旧作業中である。また、墓地の裏山において表層崩壊が起こった。

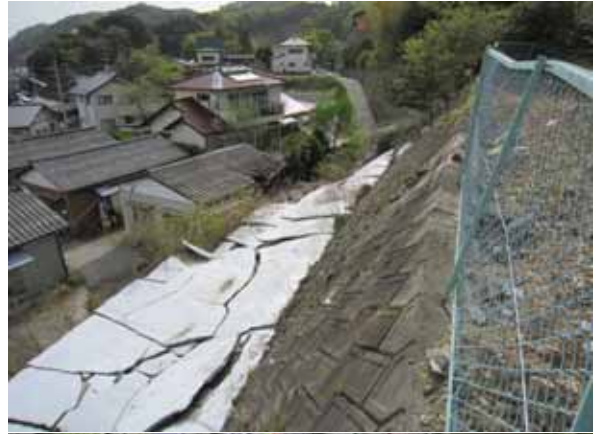
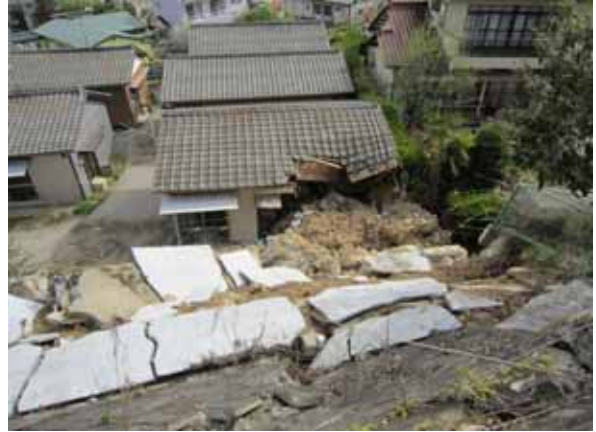
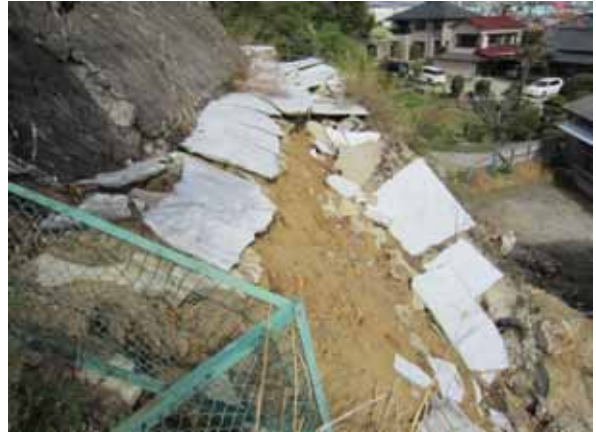
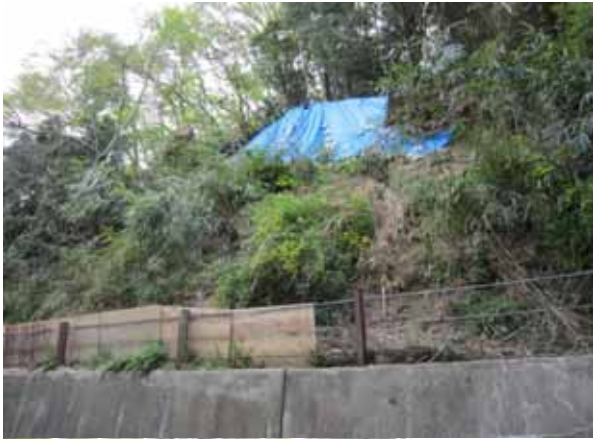
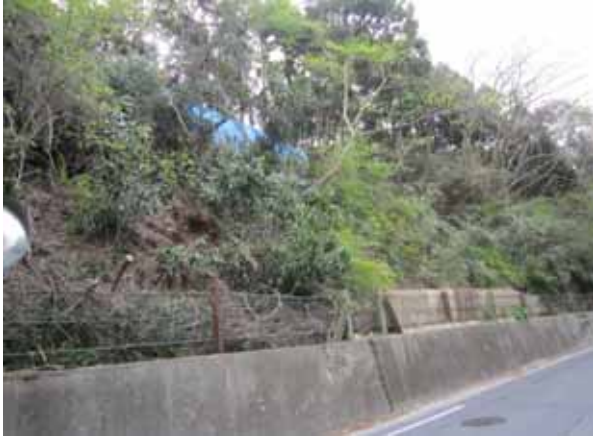
写真 2 平下荒川の斜面崩壊

平下荒川を通る市道脇の斜面が崩壊した。この斜面崩壊による目立った被害は見られない。対策としては、市道への落石防止のフェンスが設置されている。また、表層崩壊が起こった斜面には、ブルーシートを被せる処置を施している。この市道は、近くの中学校の通学路であるため、通学生徒の被害が危惧される。生徒たちへの安全指導が必要である。

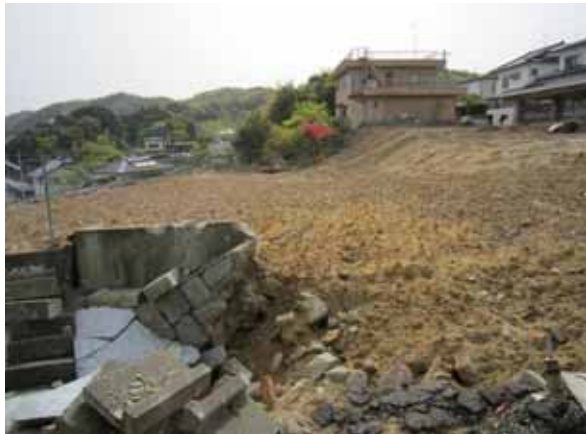
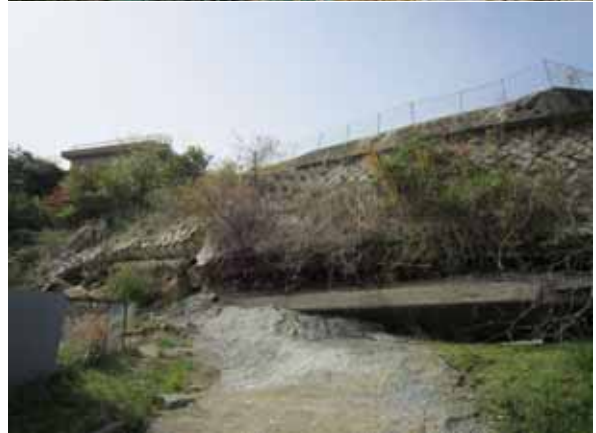
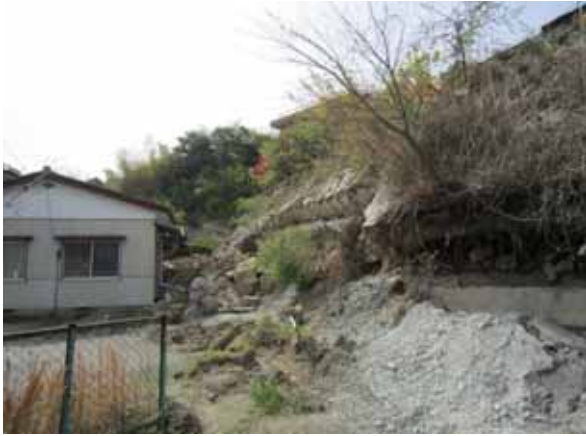
写真 3 平南白土ハツ坂団地内の斜面崩壊

平南白土の八ツ坂団地内で擁壁の崩壊とそれに伴う裏込土の崩壊が起こった。盛土の擁壁は4種類の擁壁が併

設されたものであり、それらの接合部が大きく崩壊している。これにより家屋3棟が被害を受けた。盛土上に建築されていた家屋2棟は既に撤去が済んでいる。また、盛土下で被害を受けた家屋はその手つかずの状態である。今後の余震や降雨の影響で被害の拡大が懸念されるため、天端および法面の土砂がむき出しになっている箇所に、ブルーシートで覆うなどの対策が必要である。

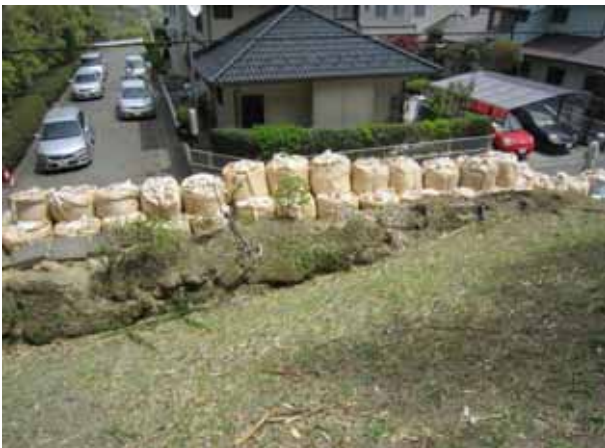
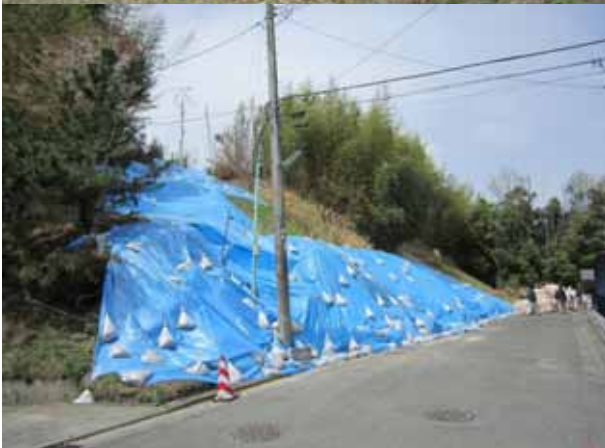
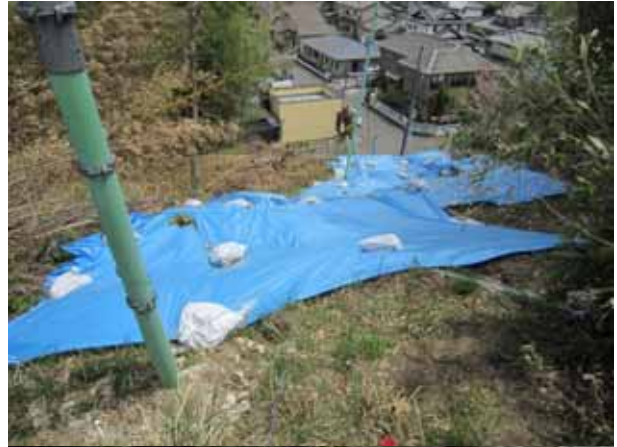
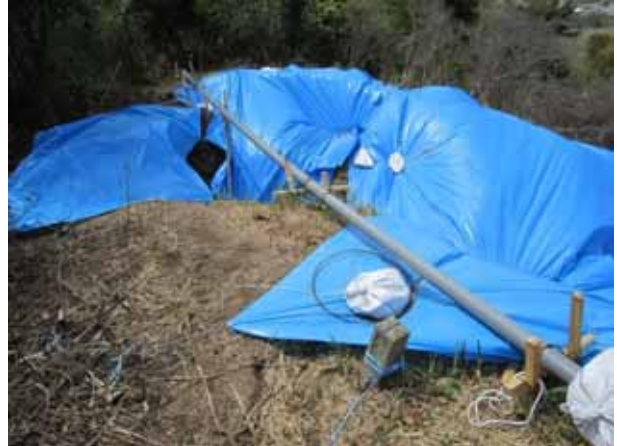
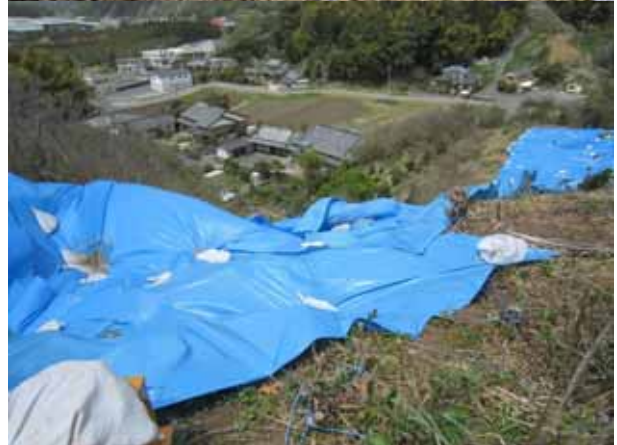
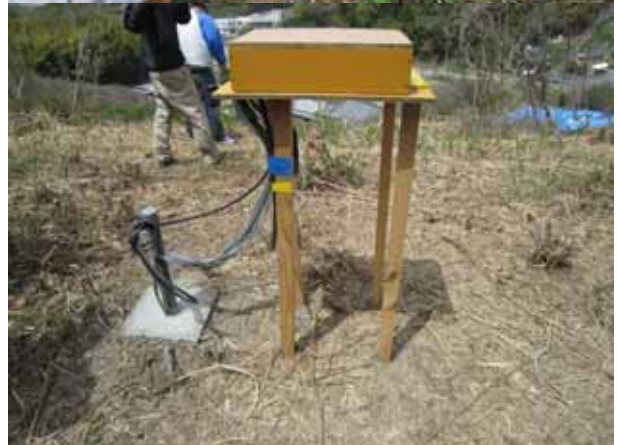
写真 4 中央台飯野地区内の地滑り被害

30 年ほど前に造成が始まったいわき市最大の住宅地であるいわきニュータウンの入り口に位置する中央台飯野地区では、地山の地滑りが起こった。これにより、土砂が市道に流出し、市道は一部通行止めになっている。家屋などへの被害はない。対策としては、トンパツクの土のうによって土砂の流出を防ぐほか、ブルーシートで覆う処置が施されている。福島県により傾斜計が設置され、モニタリングにより管理されている。

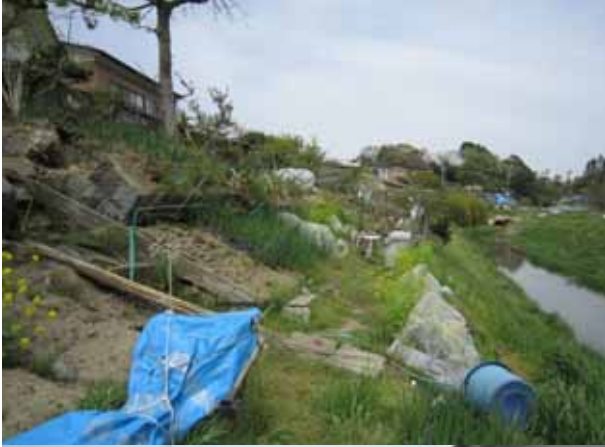
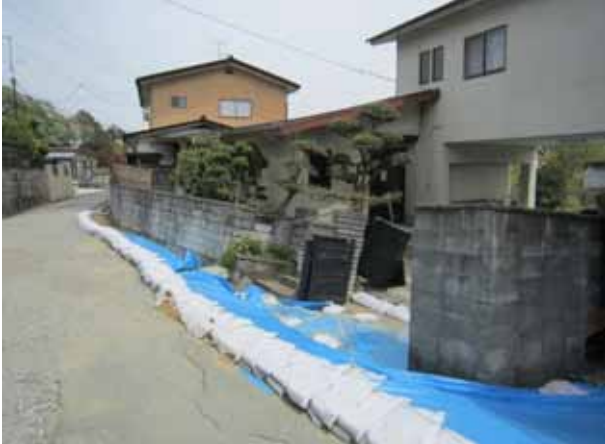
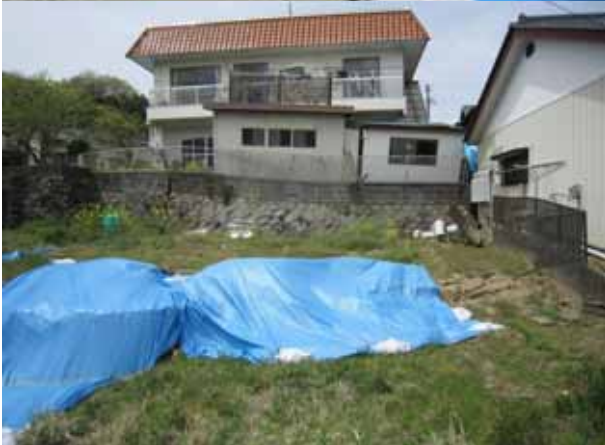
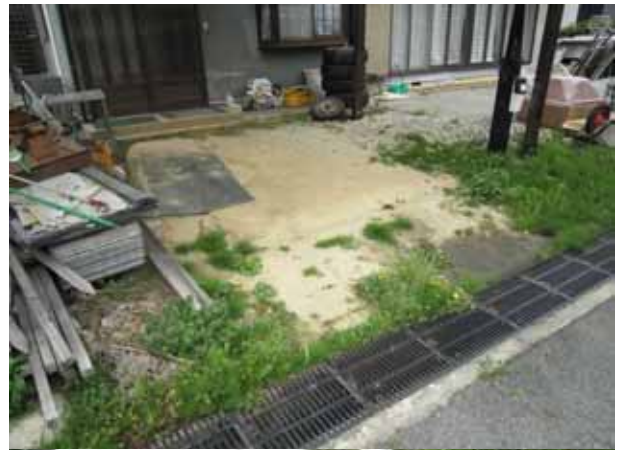
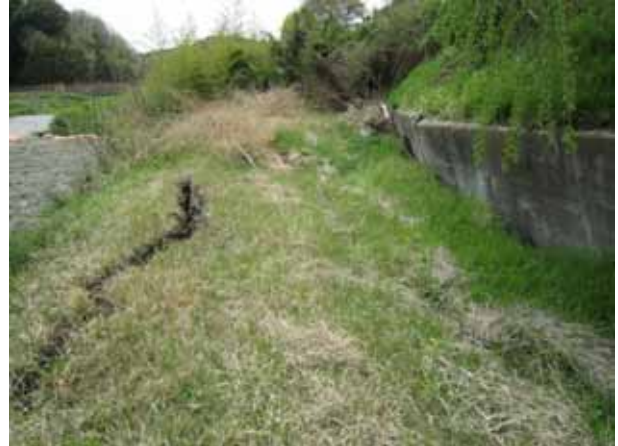
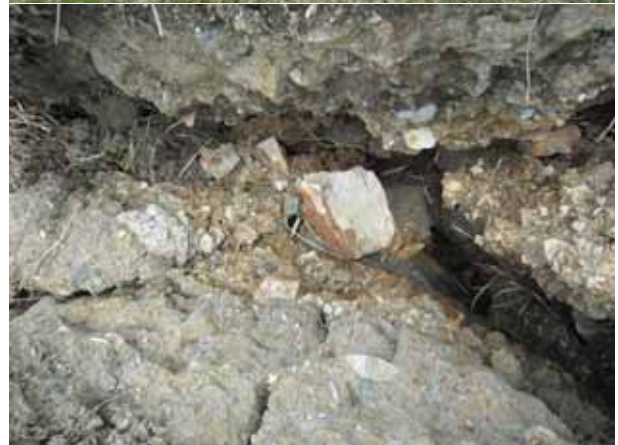
写真 5 常磐西郷町忠多地区西郷団地内の地滑り被害  
小名浜上神白地区

常磐西郷町忠多地区に立地する西郷団地では、近くを流れる藤原川に沿って地滑りが起こった。地滑りを起こ

した地盤では噴砂と思われる跡が見られた。この団地は山を切り崩し、脇を流れていた沢を埋め立てて造成された。そのため、盛土部では液状化が起こり、脆弱になった地盤が地滑りを起こしたと考えられる。これにより、20 棟程の家屋が倒壊または傾く被害を受けた。いわき市により家屋の危険判定を受けた家屋の住人は避難所への避難を余儀なくされた。

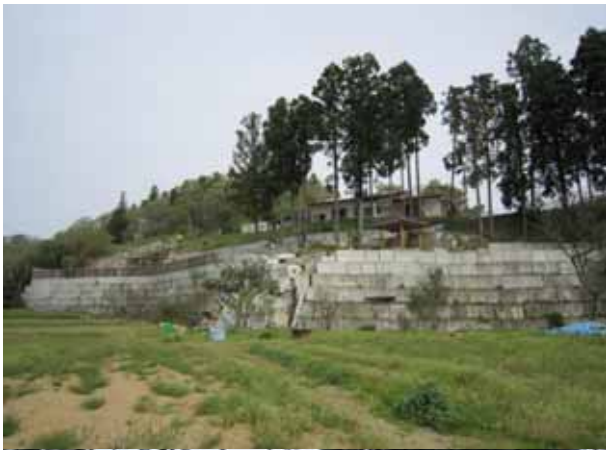
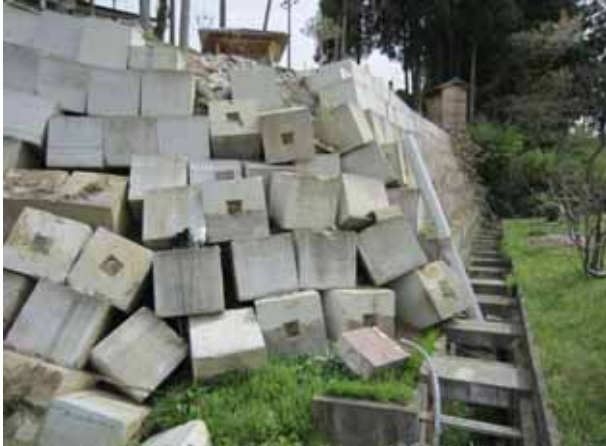
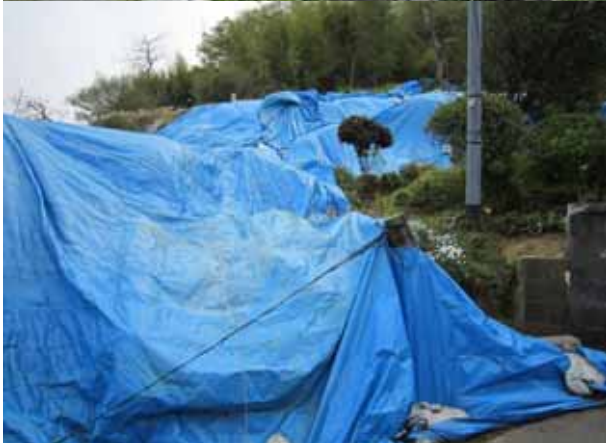
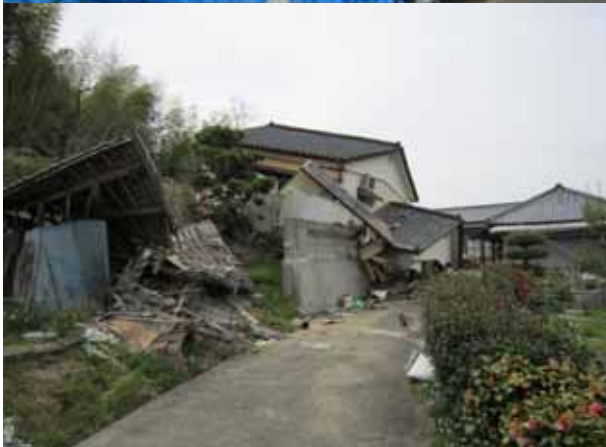
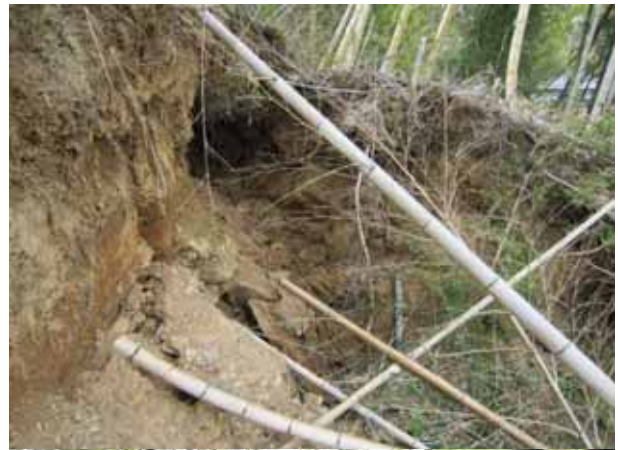
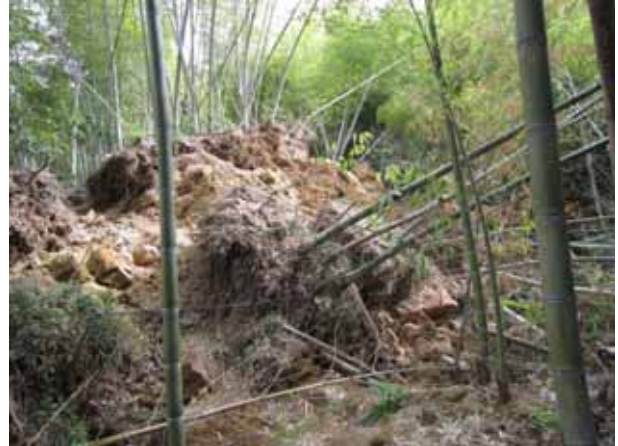
写真 6 小名浜上神白地区内の斜面崩壊  
錦町液状化地域  
錦町と植田町の液状化および斜面崩壊地点を図 2 に示す。

小名浜上神白地区ではブロックを積み上げた擁壁の崩壊や家屋裏山の斜面崩壊などが起こった。昨年4月の豪雨により斜面崩壊が起こり家屋の被害を受けた現場では、今回の地震により崩壊が拡大したと考えられる。ブルーシートを被せる処置をとっているが、対策がなされていない箇所も多く残り、今後の余震や降雨により被害が拡大することが懸念される。

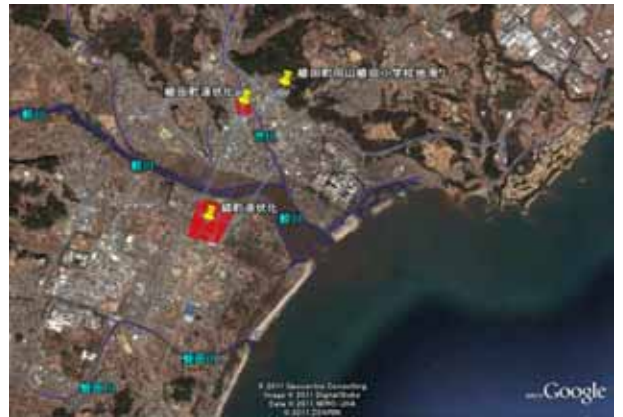
図 2 錦町と植田町の液状化および斜面崩壊地点  
(引用 : Google Earth)

二級河川である鮫川の右岸に位置する錦町では、液状化の被害を受けた。液状化による噴砂跡は、田畑、宅地、道路のいたる箇所にみられ、これにより住宅が傾いたほか、電柱の沈下やマンホールの浮き出しなどの被害を受けた。道路上に大量に噴きだし側溝を塞いだ砂は、土のう袋に詰められ、道路脇に積まれた状態である。

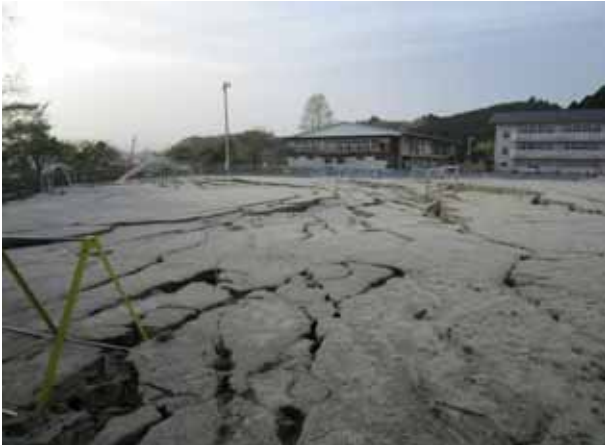
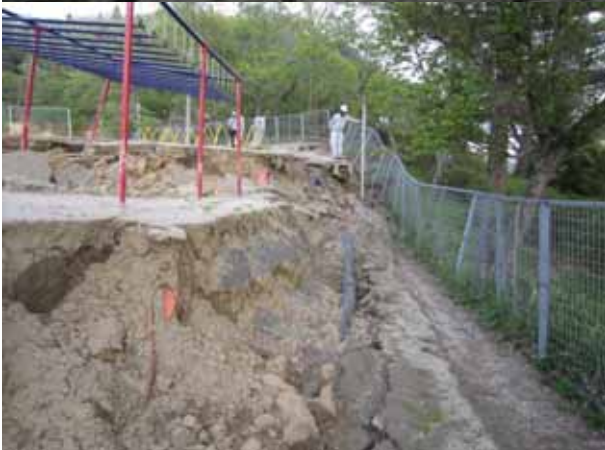
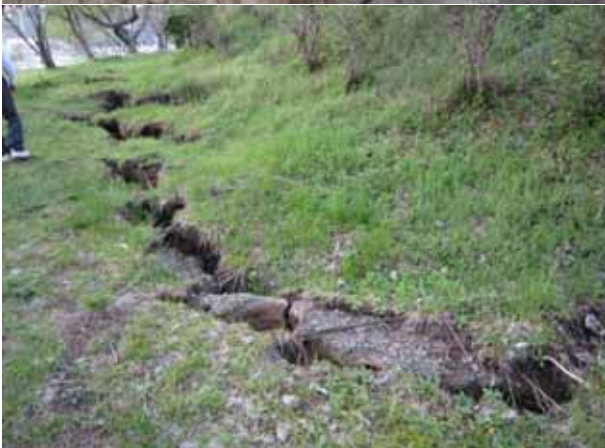
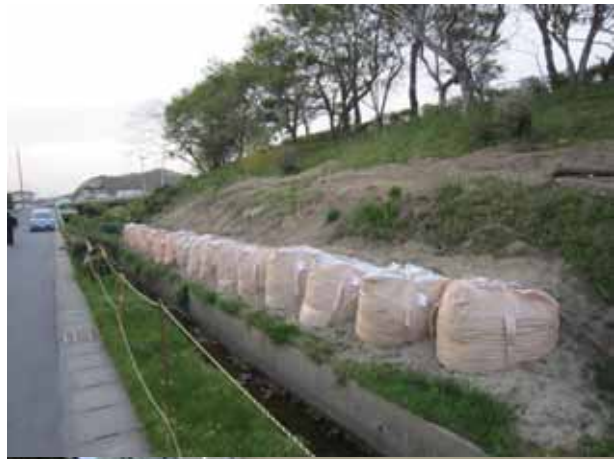
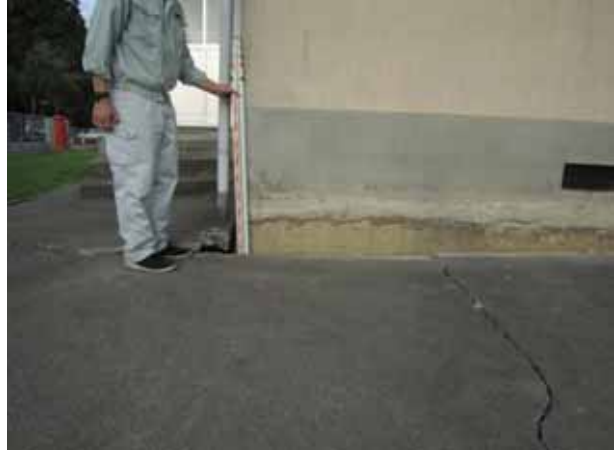
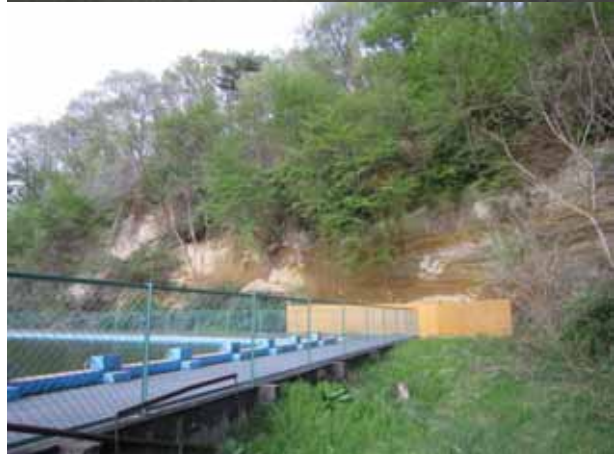
写真 8 植田小学校斜面崩壊

植田町向田地区に位置する植田小学校では、腹付け盛土部での斜面崩壊が起こった。切土部と盛土部の境界線

を境に、盛土部側の全体が崩壊した。また、裏山の一部が表層崩壊を起こした。これにより、校庭の約半分が崩壊し、体育館が傾いたほか、アクセス道路の崩壊や隣接する道路への土砂の流出などの被害が出た。体育館と校庭は使用不可であり、校庭と裏山には、ロープやバリケードで立ち入りを制限している。今後の余震や降雨の影響を考慮すると、ブルーシートで覆うなどの対処が必要である。

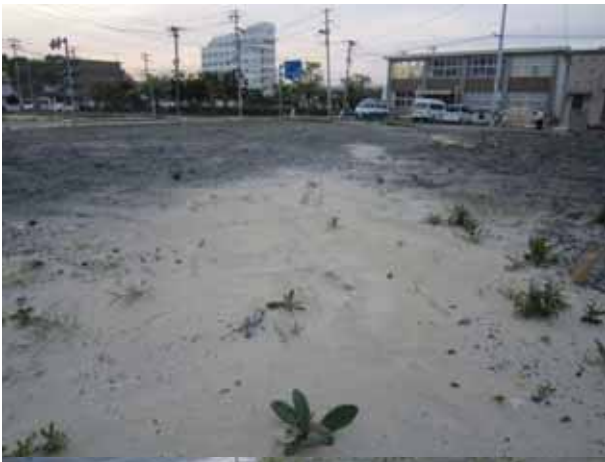
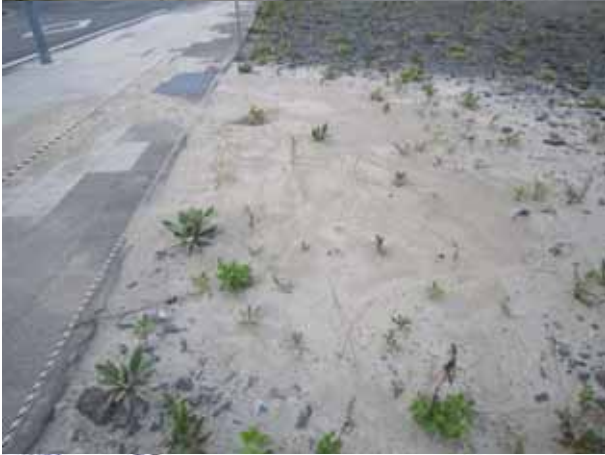
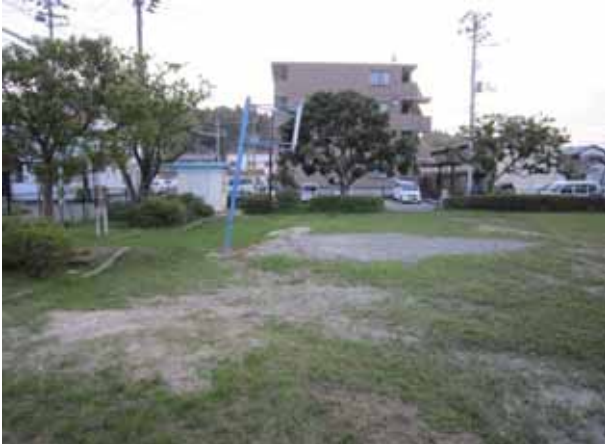
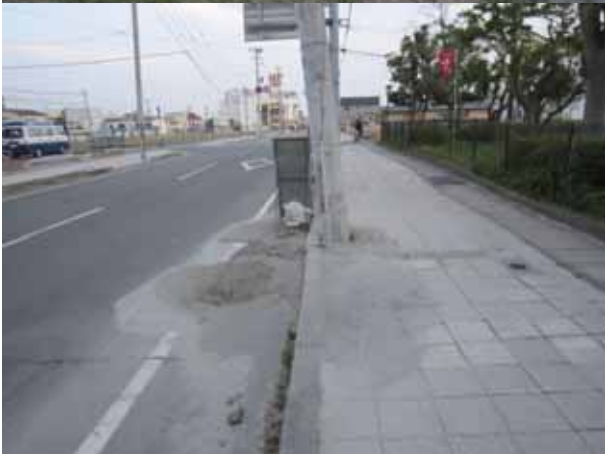
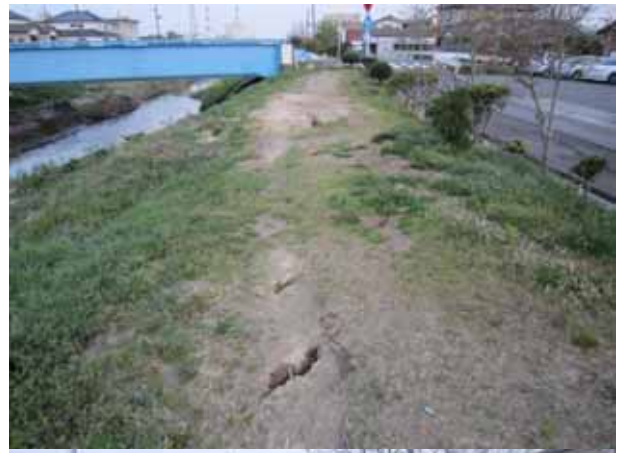
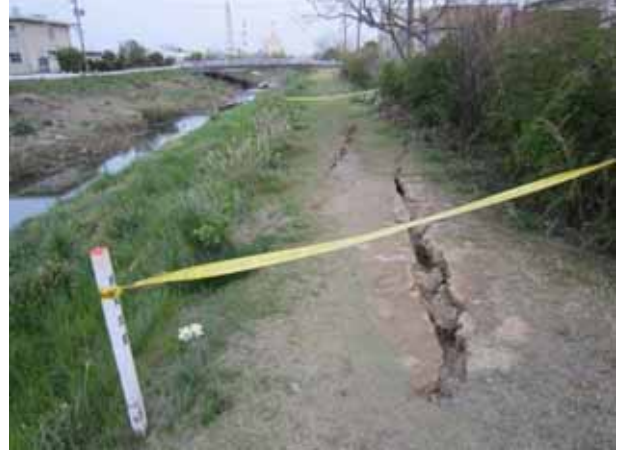
写真 9 植田町液状化および河川堤防斜面崩壊被害

二級河川である鮫川と渋川に挟まれた植田町では、液状化の被害を受けた。液状化による噴砂跡は、道路、公園内や宅地などの箇所に見られ、これにより電柱が傾くなどの被害を受けた。また、渋川では、堤防の一部が斜面崩壊を起こしていた。この箇所には、立ち入り規制がされている。
