# 報告：浅い部分のせん断ひずみを簡易計測することによる崩壊監視の提案

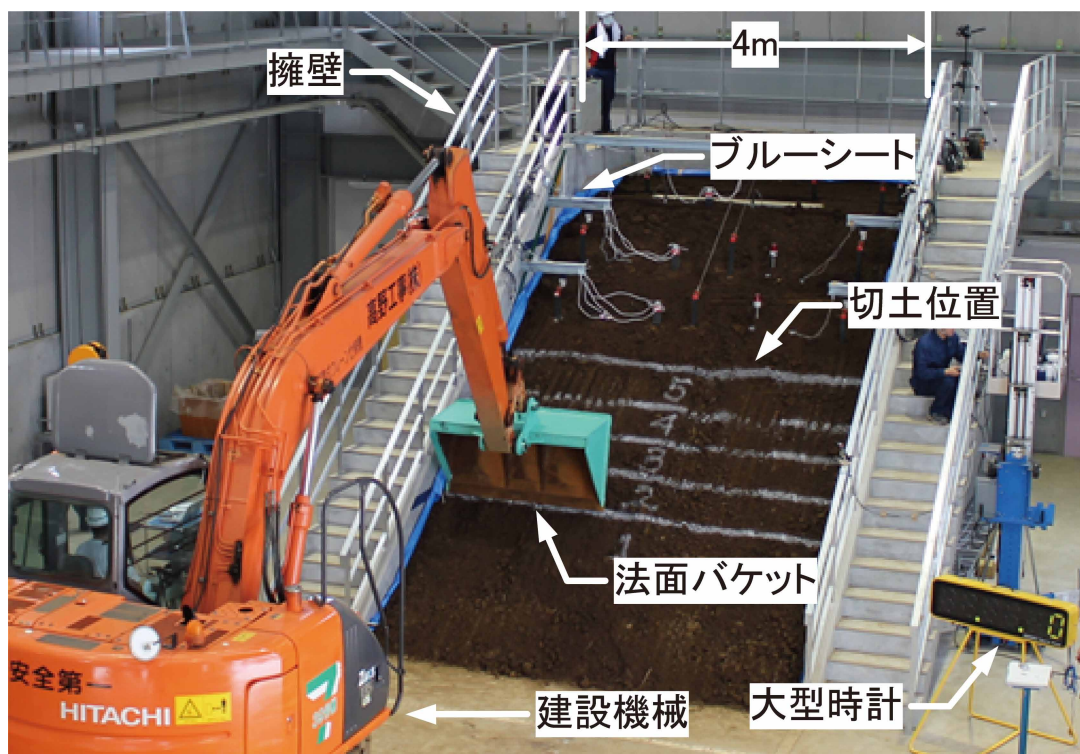
口絵写真－1 擁壁内に作製した大型模型斜面とその掘削の様子

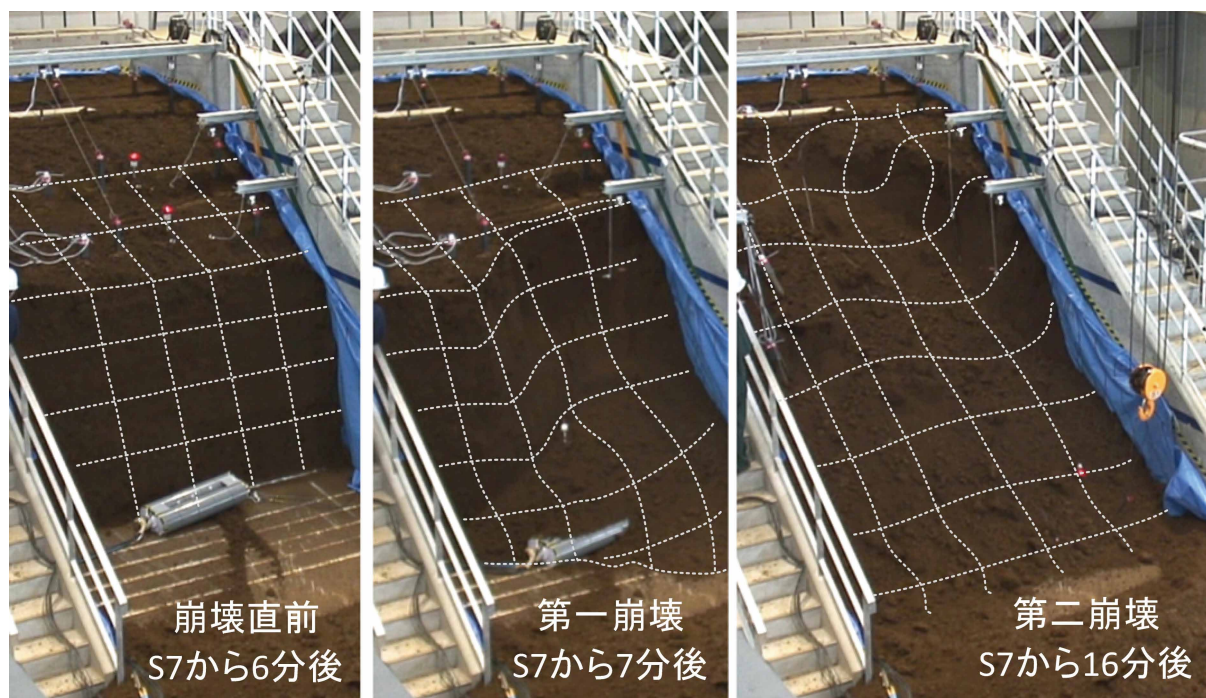
口絵写真－2 崩壊直前から崩壊に至るまでの斜面の様子

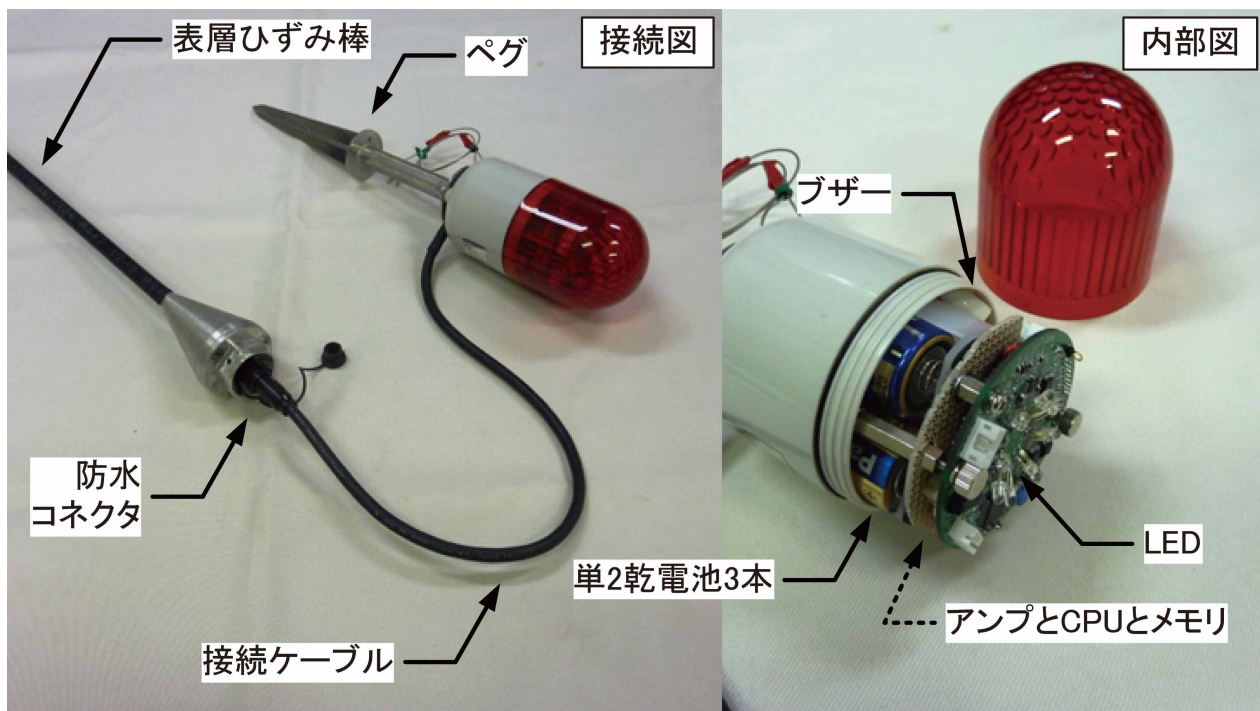
(a) 警報器内部の構造と接続した様子

口絵写真一3 斜面崩壊を簡易に監視するための表層ひずみ棒と警報器

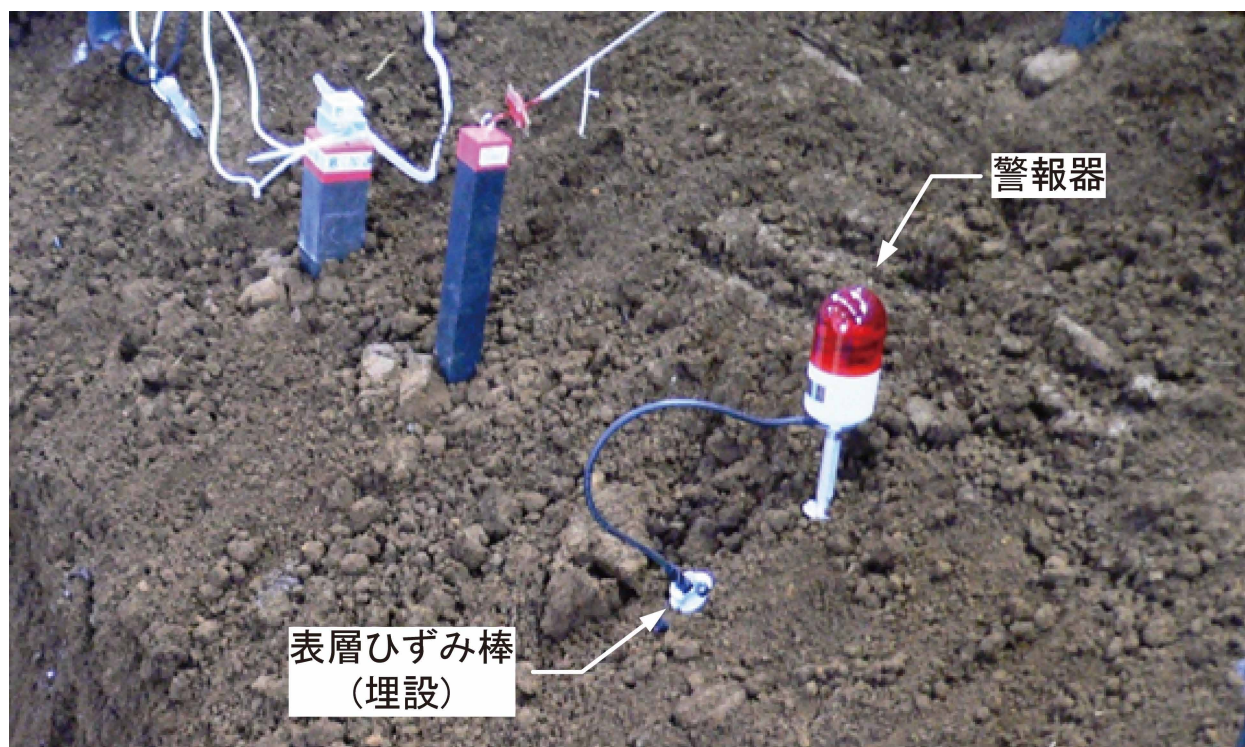
(b) 斜面に設置した表層ひずみ棒と警報器
