# 報告：平成 28 年熊本地震に起因した斜面災害に関する現地調査報告

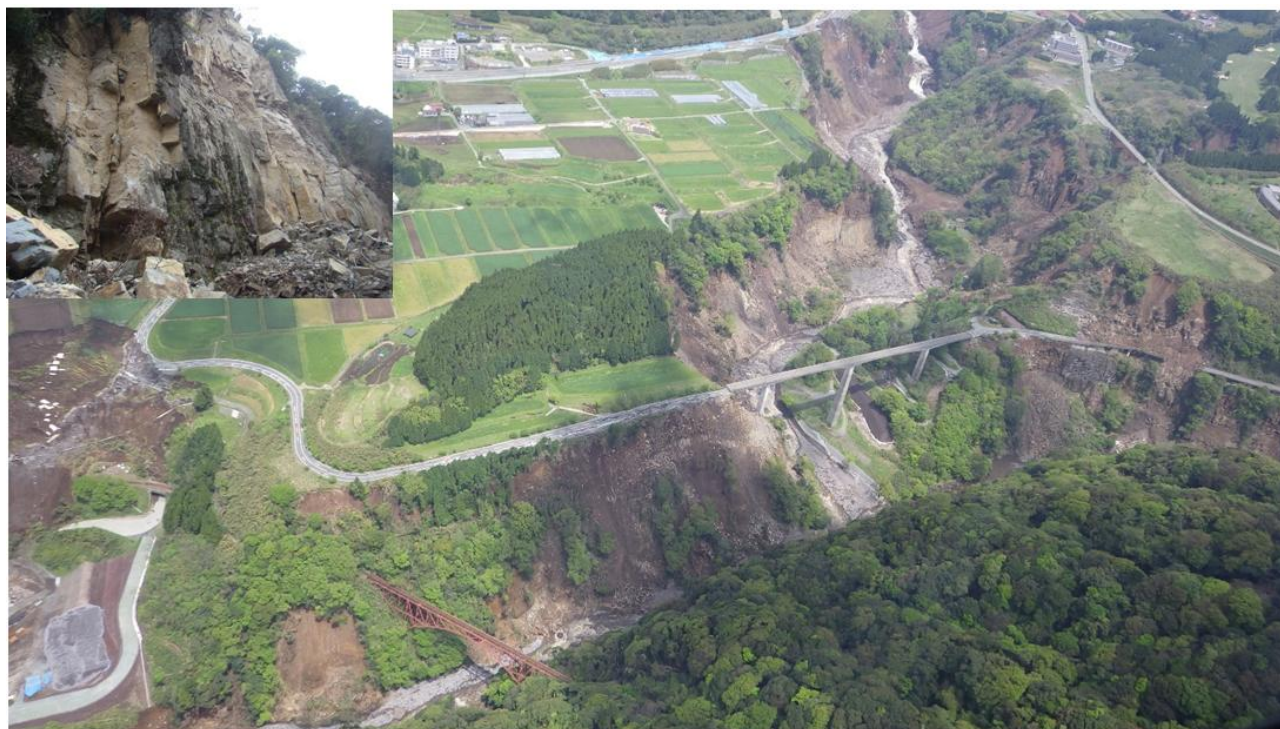
口絵写真-2 落石・トップリング・岩盤崩壊(黒川・白川兩岸, 撮影：九州大学大学院 安福規之教授)

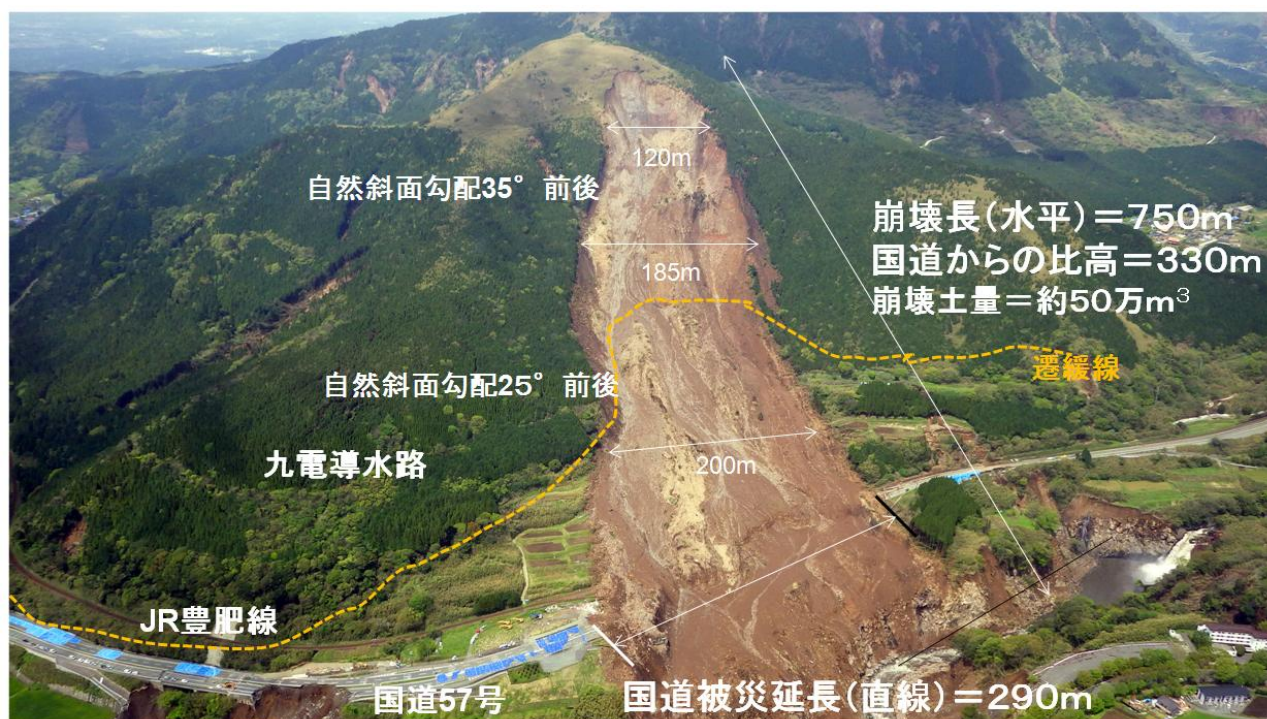
口絵写真-3 深層崩壊(阿蘇大橋周辺, 撮影：九州大学大学院 安福規之教授)

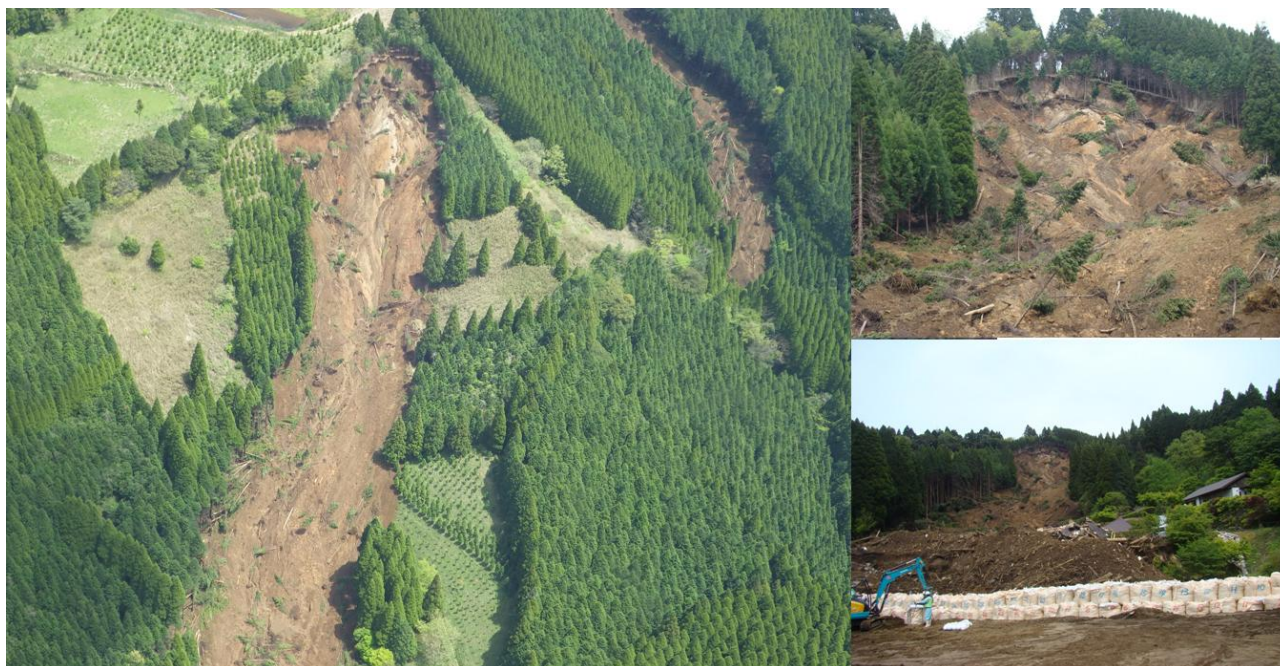
口絵写真-4 表層崩壊(火の鳥温泉地区)

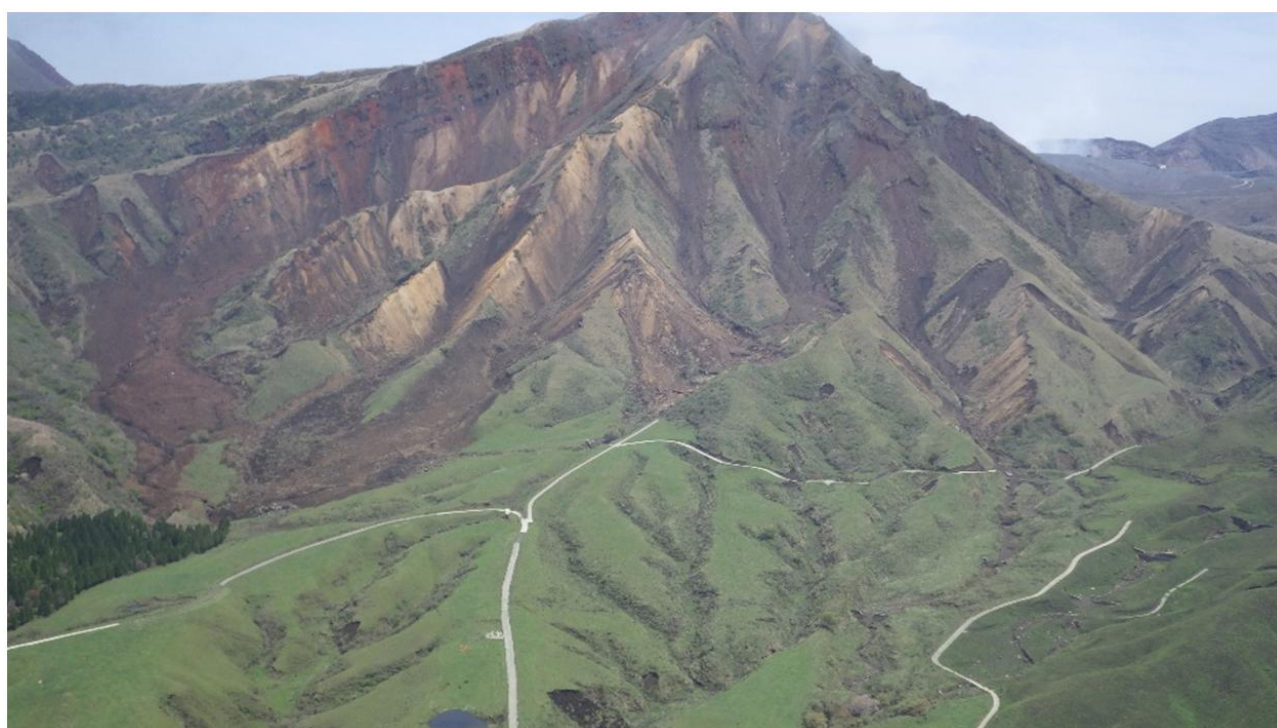
口絵写真-5 連続的な表層崩壊(烏帽子岳, 撮影: 熊本大学減災センター 鳥井真之特任准教授)

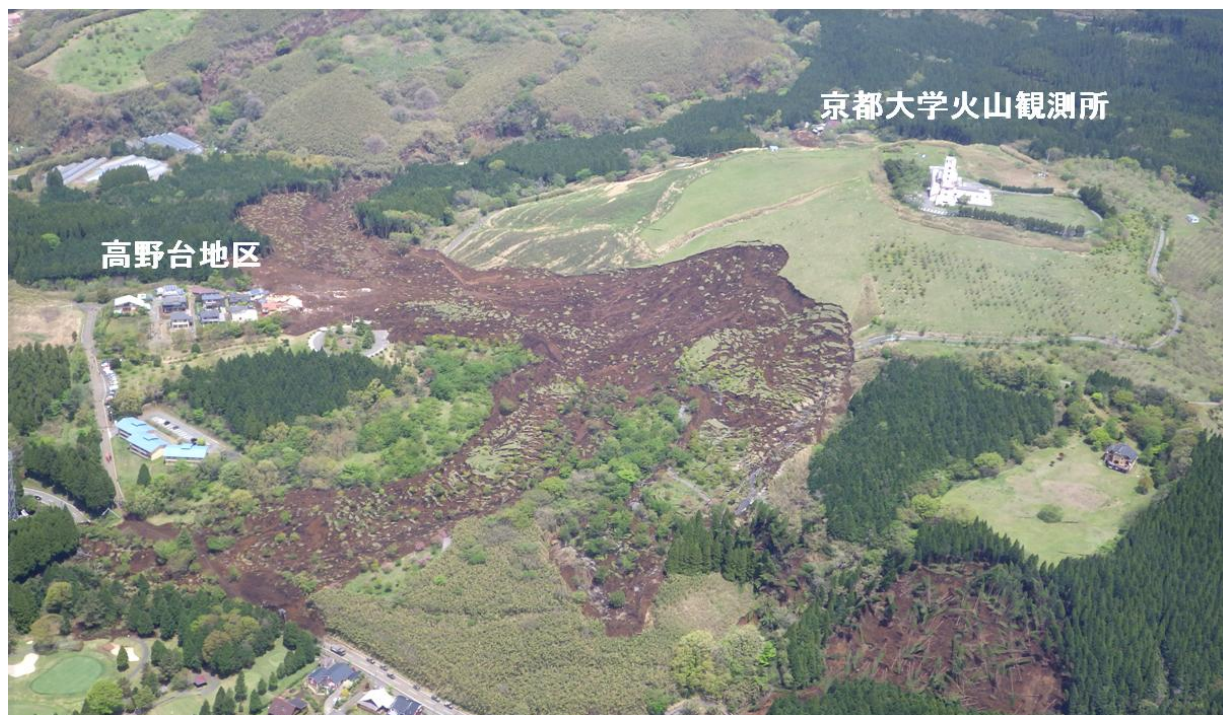
口絵写真-6 地すべり性崩壊(高野台, 撮影：九州大学大学院 安福規之教授)

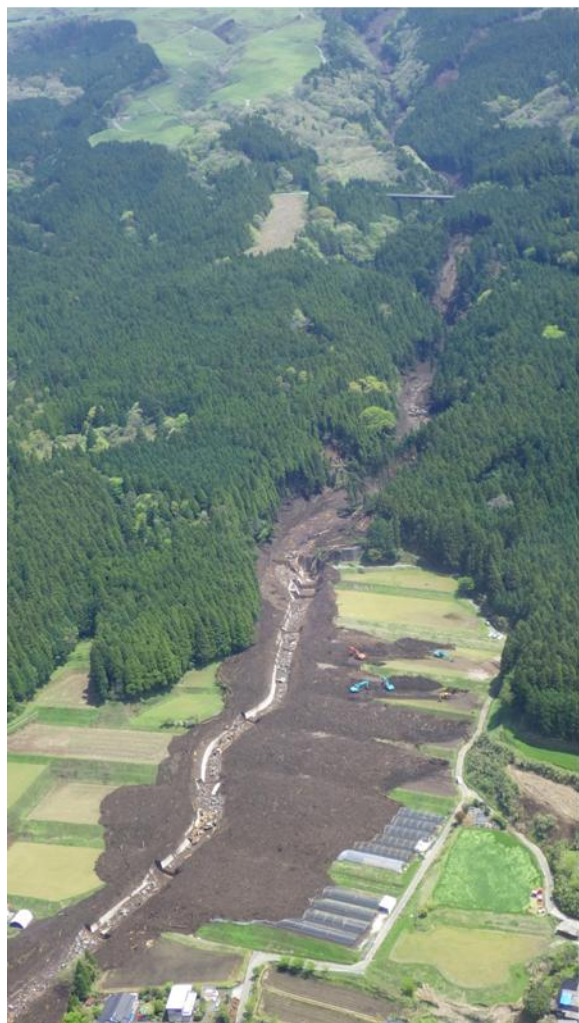
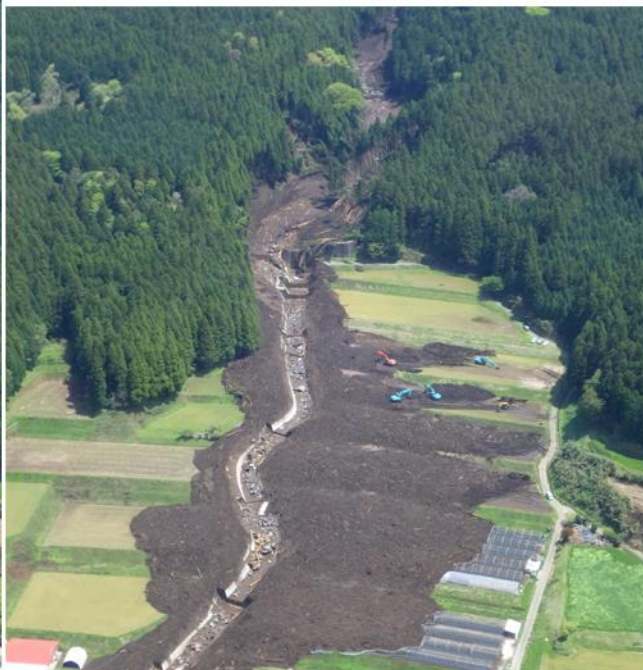
口絵写真-7 土石流(崩壊土砂+溪流水, 山王谷川, 撮影：熊本大学減災センター 鳥井真之特任准教授)
