# 報告：平成 28 年熊本地震による液状化・陥没による地盤被害

(本文 12～15 ページ参照)

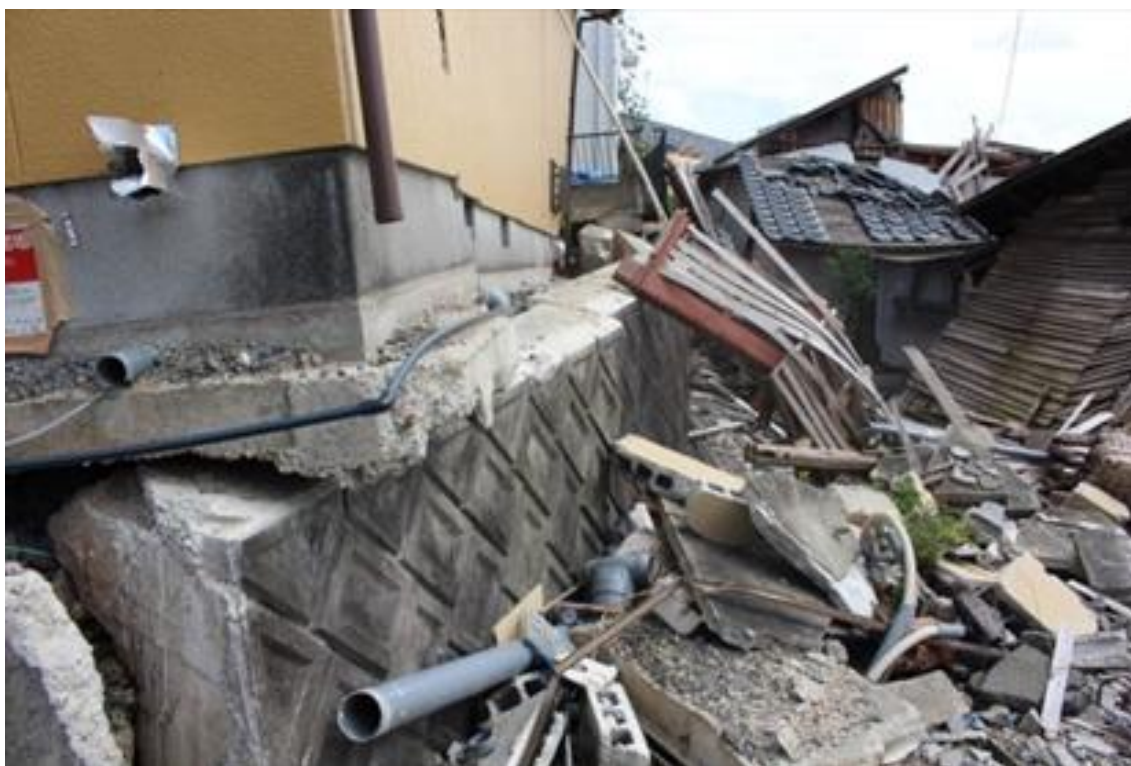
口絵写真-13 擁壁の倒壊に伴う地盤変状

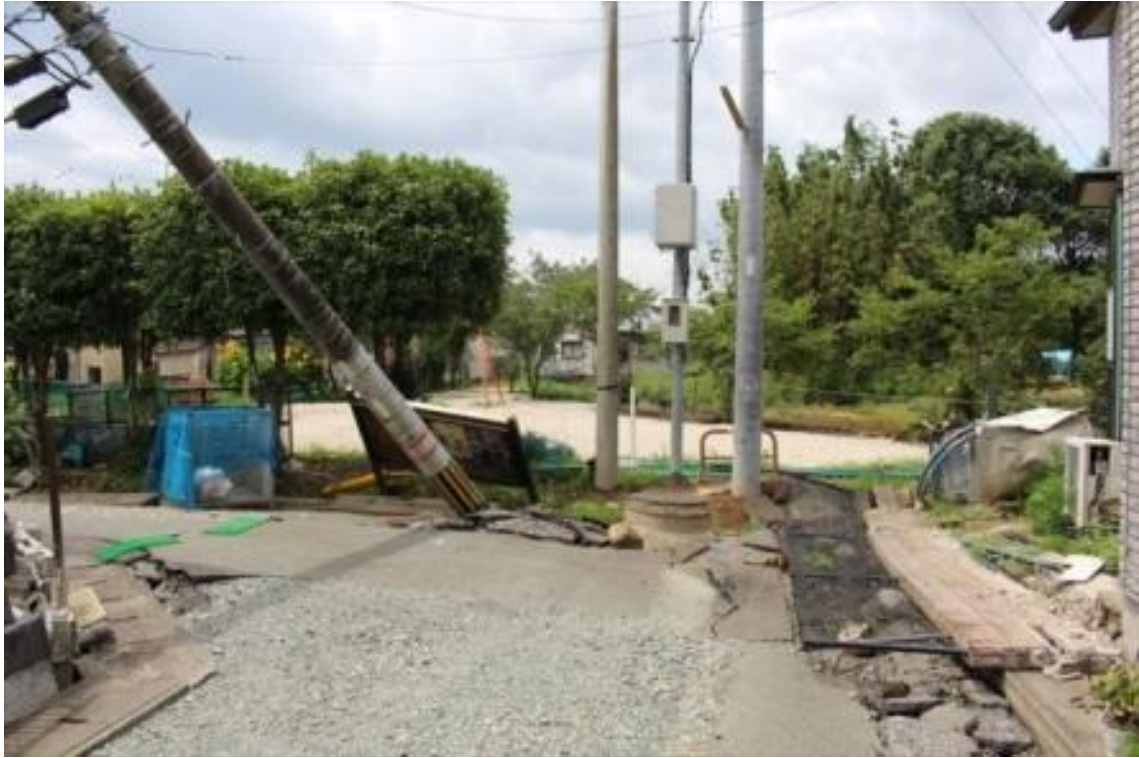
口絵写真-14 電柱の傾きとマンホールの浮き上がり

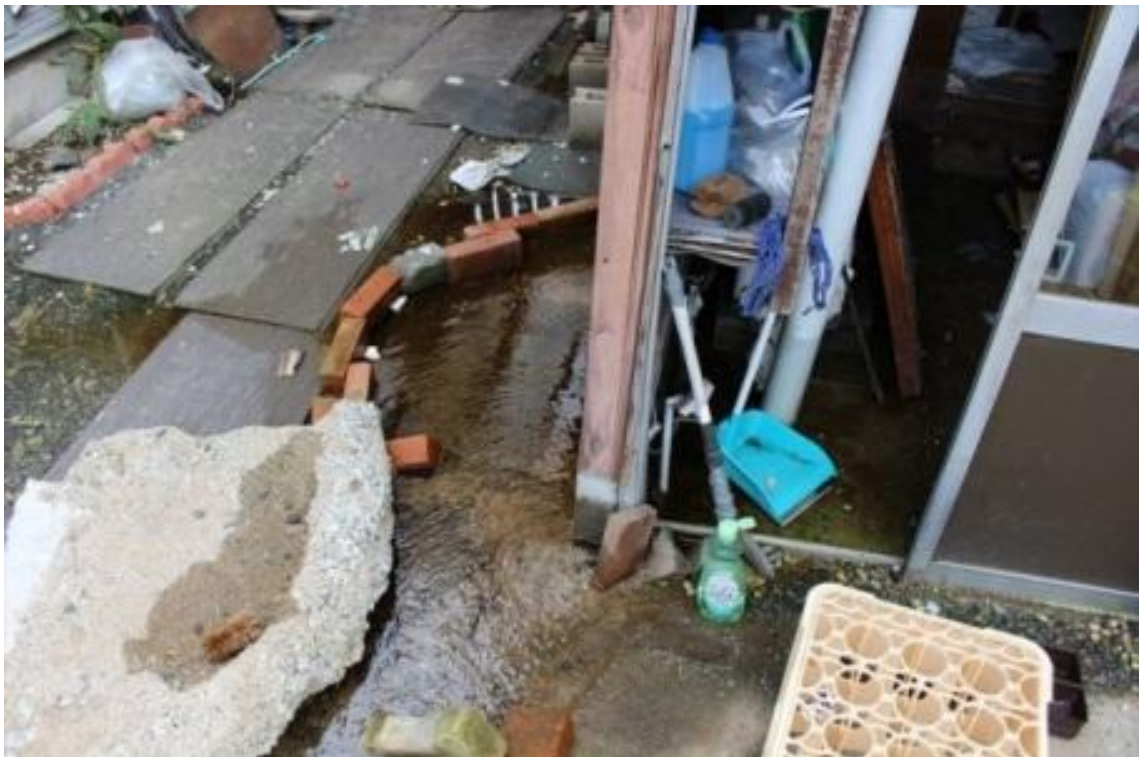
口絵写真-15 地下水管損傷による湧水

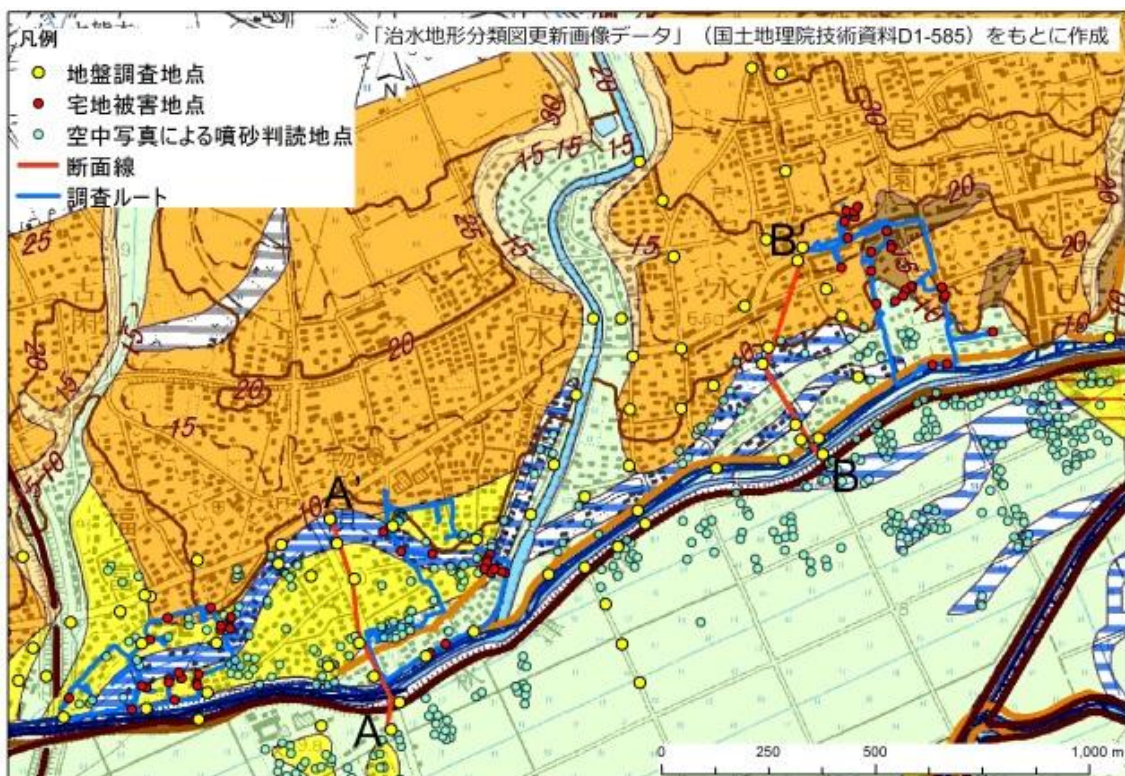
口絵写真-17 地盤被害と治水地形分類図との対比

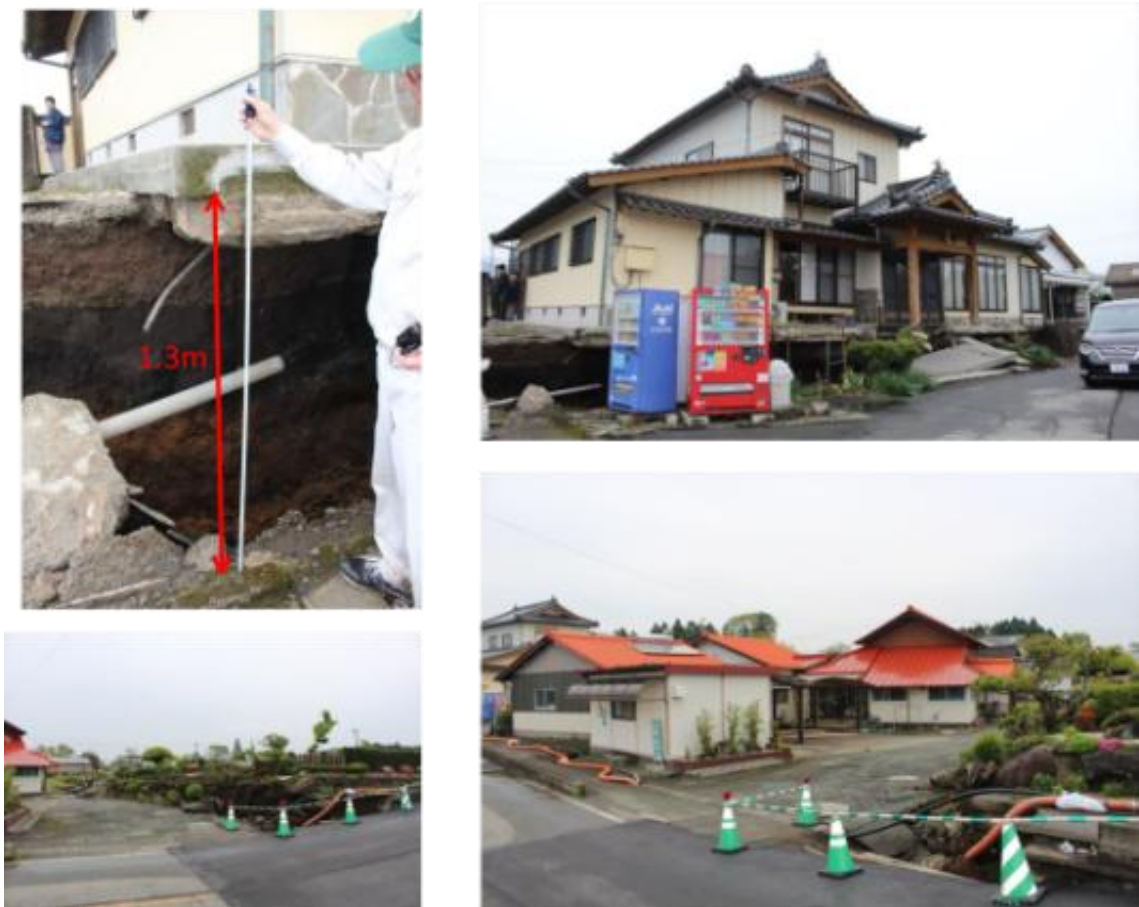
口絵写真-20 陥没による被害状況
