# 講座：地盤に刻まれた大地震の痕跡

## 8. 講座を終えるにあたって

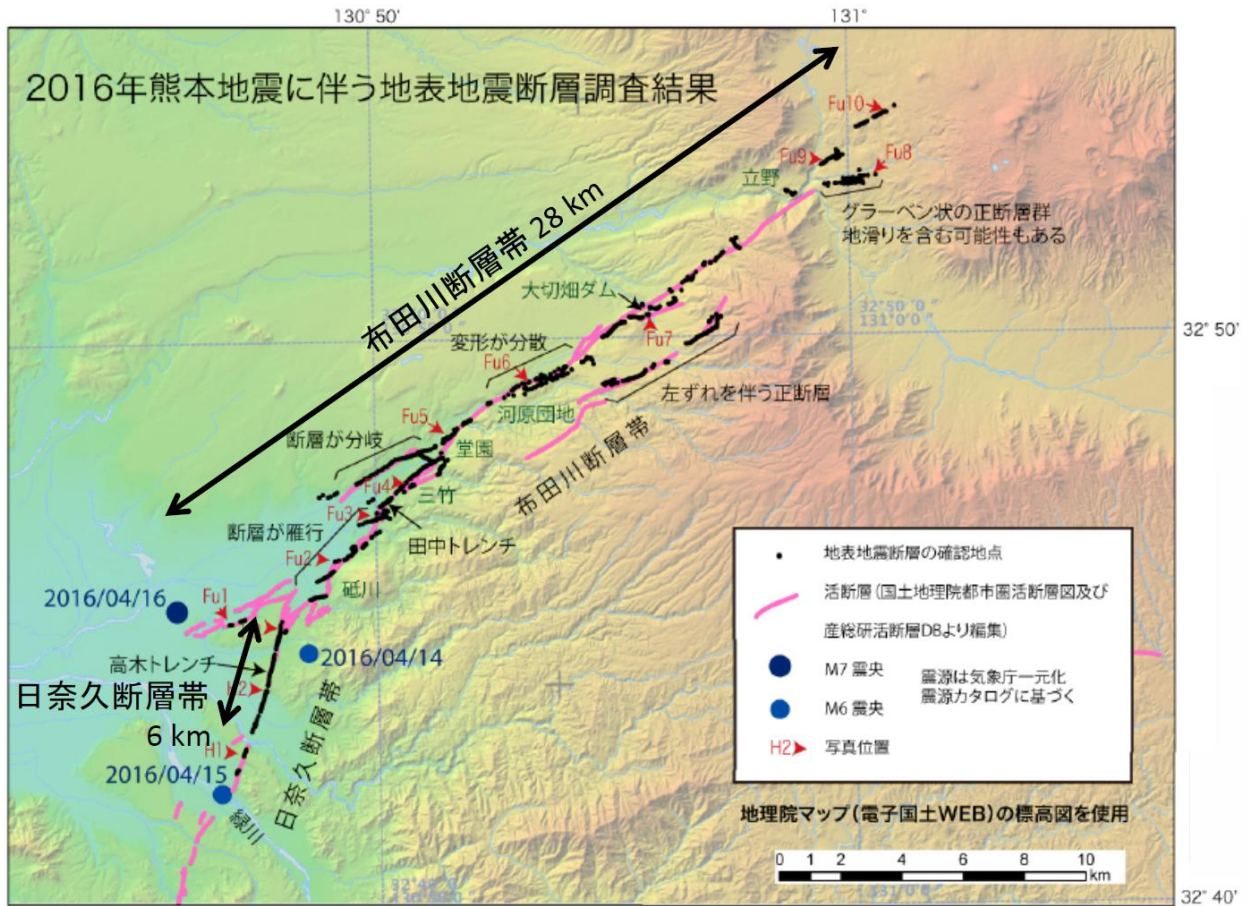
口絵写真-1 2016年熊本地震に伴う地表地震断層調査結果<sup>3)</sup>。黒点は地表踏査で地表地震断層を確認した地点、ピンク色の線は既知の活断層トレースを示す。

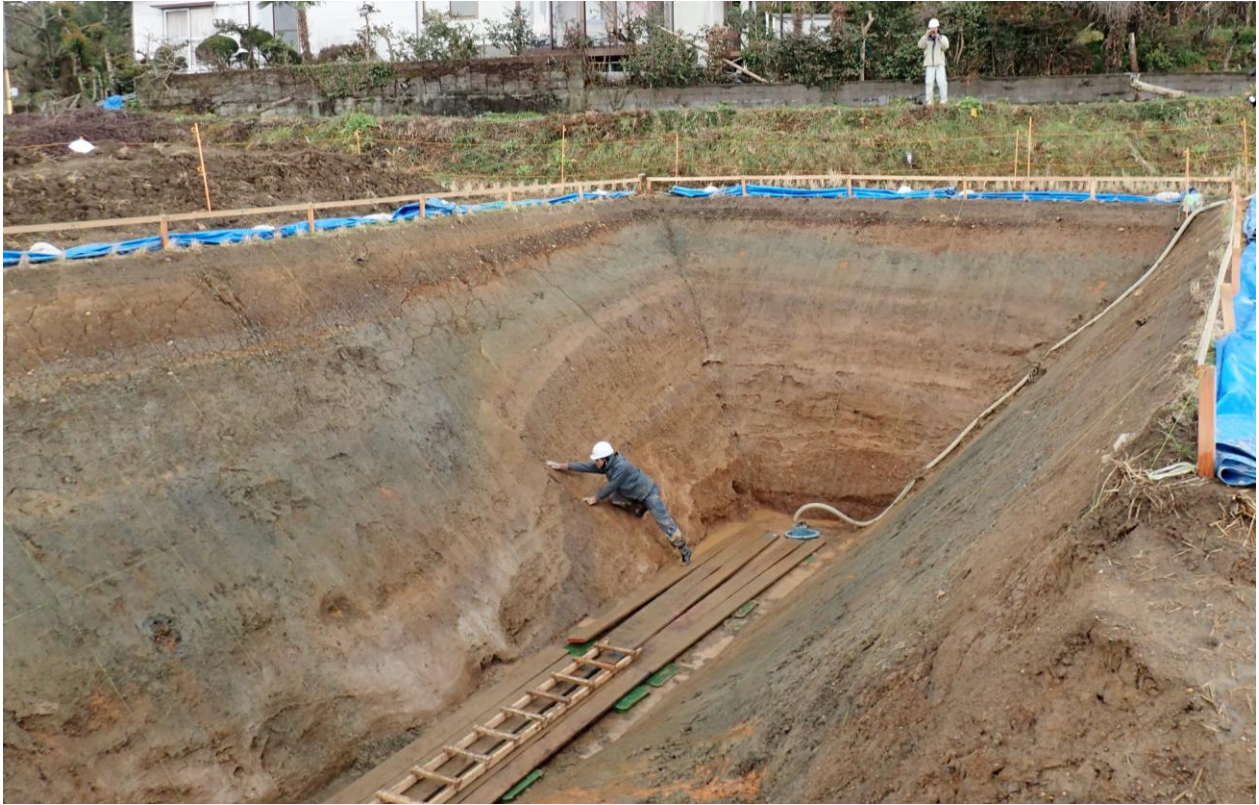
口絵写真-2 山出（やまいで）トレンチ壁面。上益城郡甲佐町白旗山出にて2017年1月に掘削し、3月までの間、調査・観察を実施した。トレンチ壁面の地層は、写真奥側から手前側に向かって撓み混むように変形するとともに、明瞭な断層（調査者の手のあたり）によって切られている。
