## 地盤WGの調査結果

### ① 3.11東北地方太平洋沖地震の概要

## ②浦安市域の地盤特性

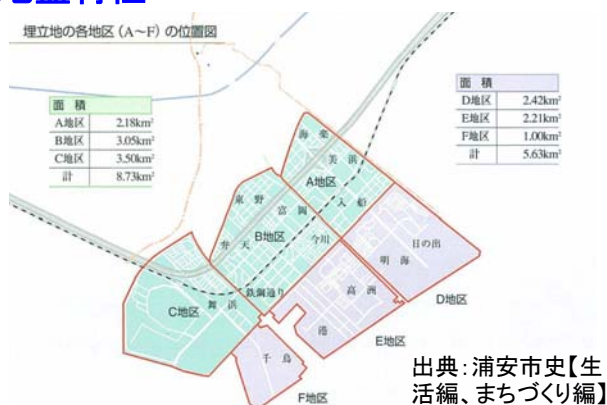
第1期埋立(A, B, C地区)は昭和40年から、第2期埋立(D, E, F地区)は昭和47年より埋立開始

浚渫土で埋め立て、その上に盛土

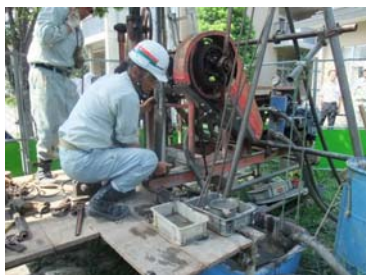
## 液状化試験(繰返し三軸試験)から求めた浚渫土と沖積砂層 の液状化強度の比較

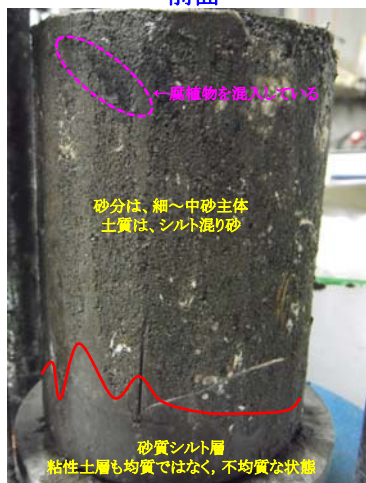
前面

## 浚渫土でサンプリングした試料の状況例

非常に不均質

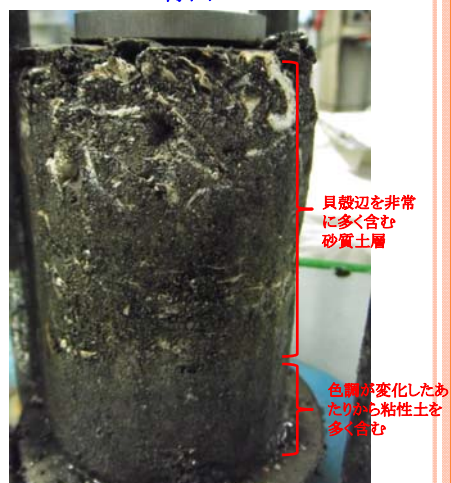
背面

大きな貝殻も含む

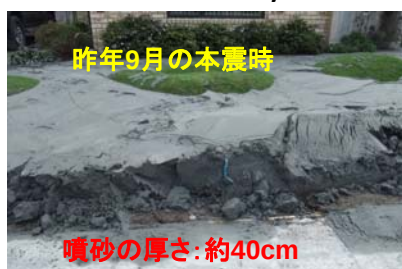
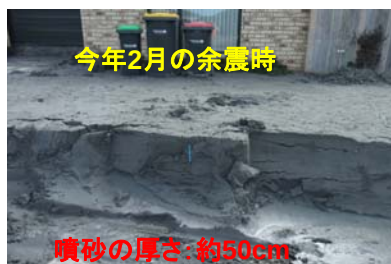
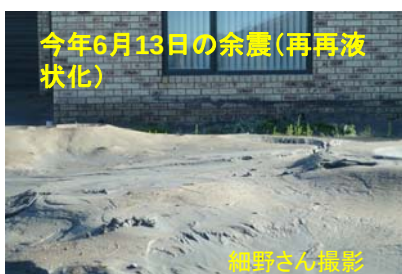
ニュージーランドのクライストチャーチでも噴砂量が多かった  
Bexleyでの同じ位置での噴砂の厚さの比較

- ①細かい砂(シルト質砂や砂質シルト)が液状化して透水係数が小さく長時間噴水が続き、余震でも噴水が加速して噴砂量増大。
- ②土粒子が細かいと噴水と共に砂が地表に上がってき易い。
- ③地表に上がった多量の噴砂を取り除いたため地盤の沈下量が加算。

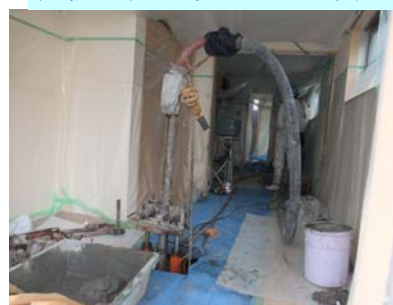
### 建物の中から直下の地盤改良
