地震時における地盤災害の課題と対策

2011 年東日本大震災の教訓と提言

公益社団法人 **地盤工学会**

2011 年 6 月

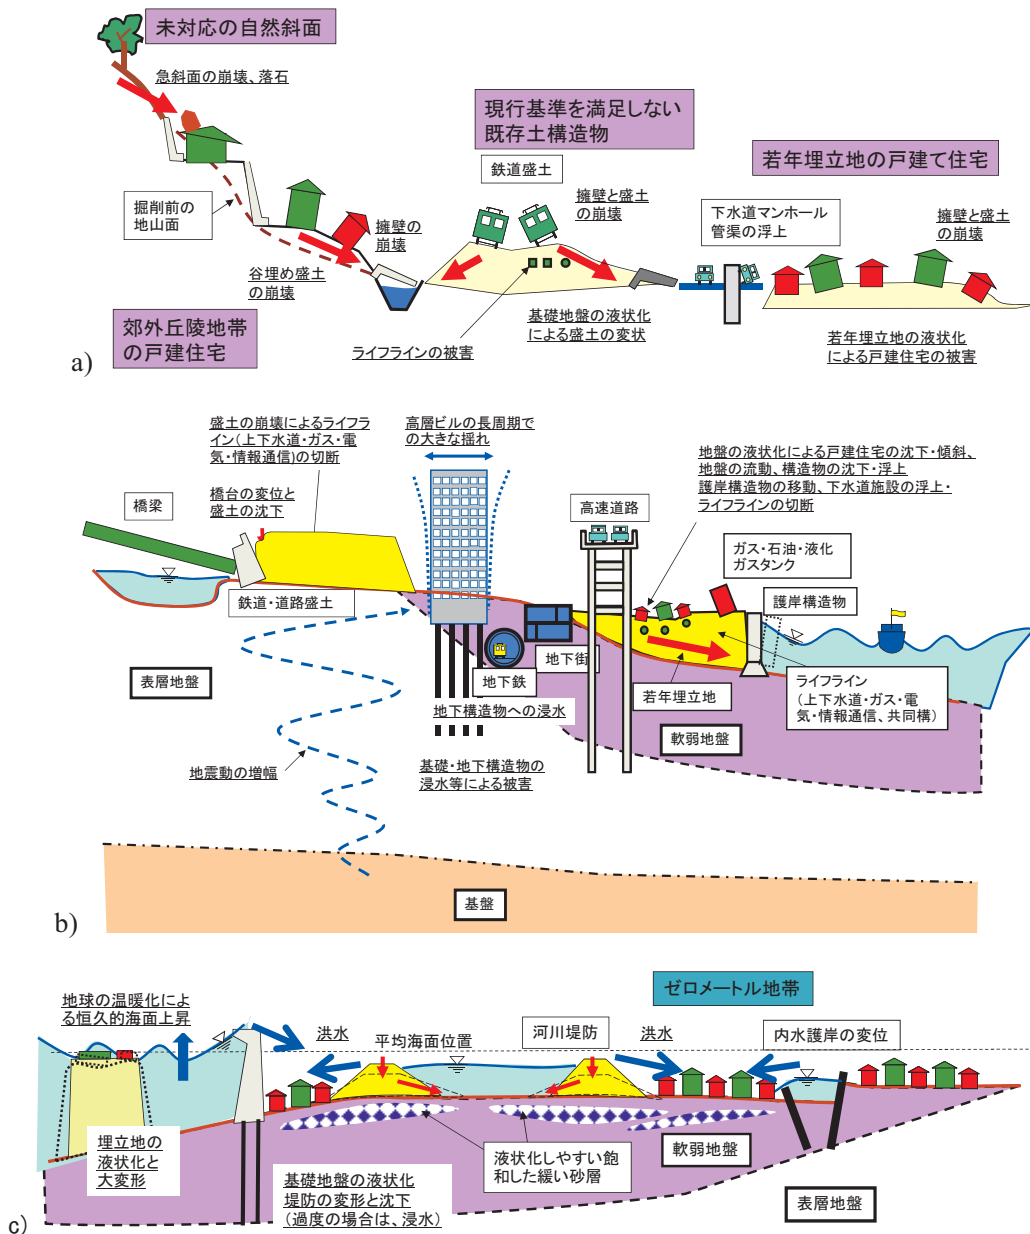
図 1-1 地盤被害の一般的な説明図

今回の震災でも、各種の地盤災害が被害を深刻化させた（図 1-1a, b）。まず、盛土・擁壁等の土構造物は、廉価で短期間に造成可能な場合が多いこと、トンネルなどの掘削工事とバランスした盛土工事は経済的で自然環境に与える影響が小さくなること、他の人工構造物と比較して耐久性、修復性が優れていることなどから、古来膨大な量が建設されてきて、将来も建設される。しかし、建設技術と社会の安全性と機能性に対する要求レベルは常に進展してきていることから、今日、膨大な数の現行基準を満足しない既存土構造物と未対応の自然地盤・斜面が存在している。今回の地震でも多くが被災し、社会に深刻な被害を与えた。

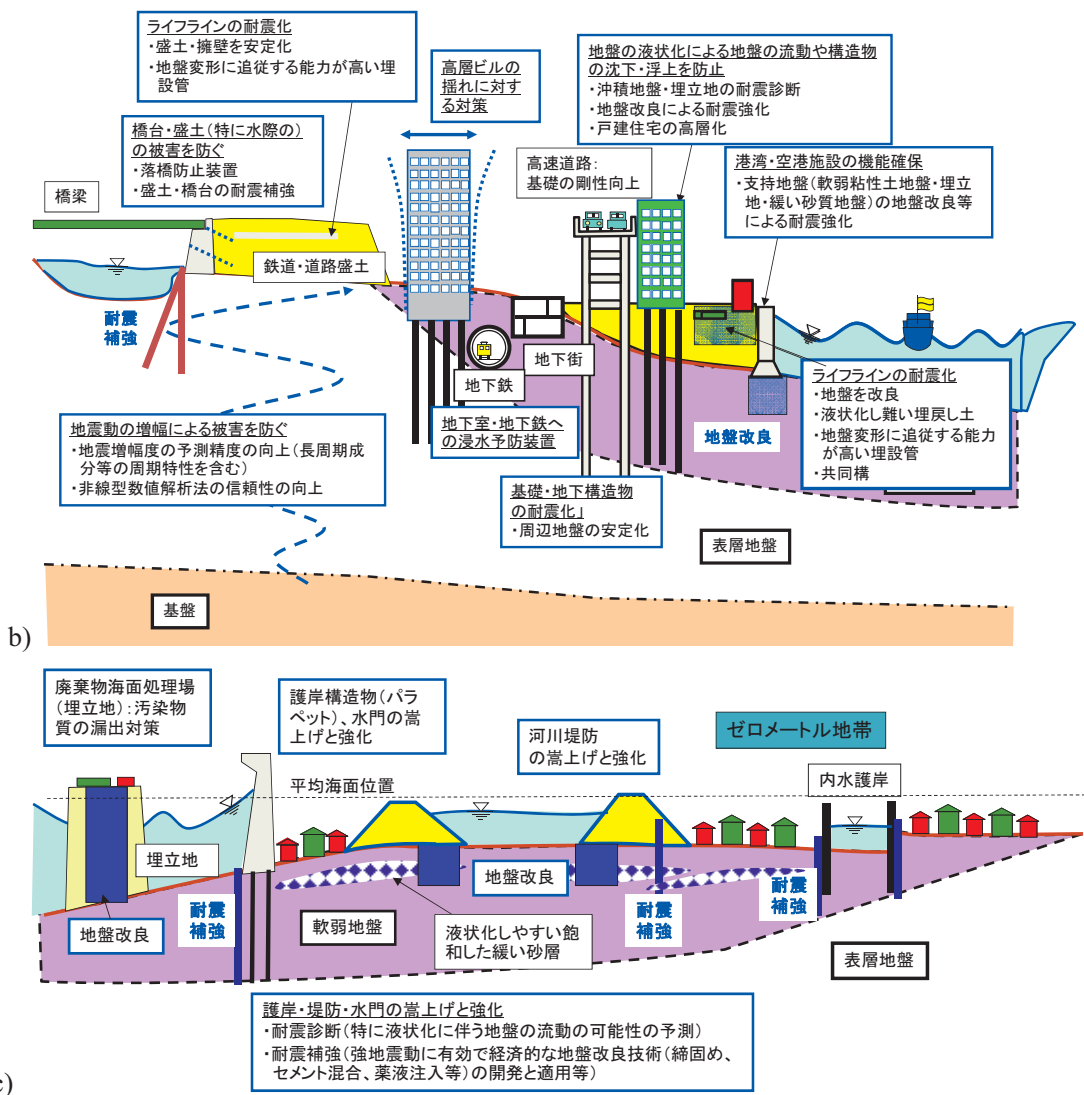
図 2-3 地盤災害を防ぐための多様な地盤工学技術の例

被災した道路・鉄道・宅地・ため池堤体などの盛土・擁壁等の土構造物、河川・海岸堤防、下水道等のマンホール・管渠施設、農業用パイプライン等の地下埋設構造物等の土構造物と崩壊した自然斜面は、機能と安全性をできるだけ早期に復旧する必要がある。しかし、構造的には耐震性が高いと同時に経済的である土構造物・斜面に強化復旧する必要がある。それには、図 2-3 に模式的に示すように新たに建設する場合に採用されている盛土締固め管理・排水設備の基本技術と各種の地盤改良技術や補強土工法等の最新の地盤工学技術を活用することができる。

多重防御施設と居住地高台移転の構想が有効に機能するには、図-2.3 に模式的に示すように、適切な締固め管理と排水設備の整備等の従来からの基本的な地盤工学技術、および必要に応じてセメント混合等による地盤改良技術、盛土補強土工法(図 2-6a)、地山補強土工法(図 2-6b)などの最新の地盤工学技術を活用する必要がある。図 2-7、 2-8、 2-9 は、これらの技術を活用した具体例である。

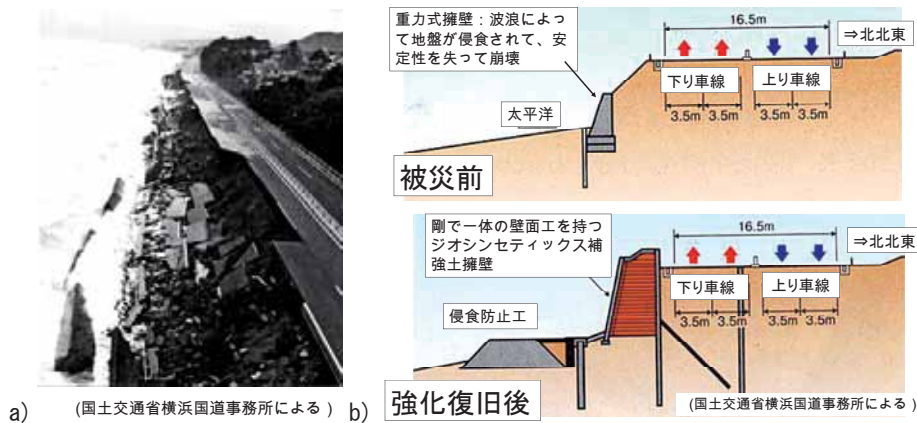
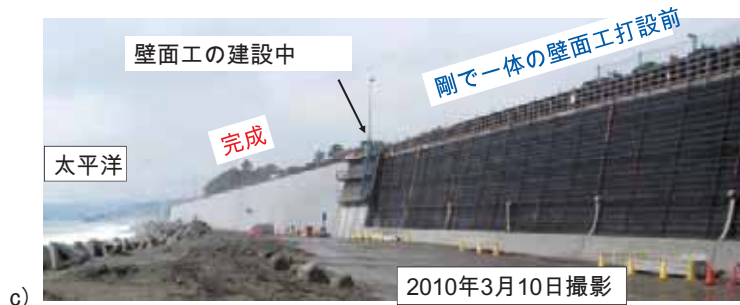
図 2-7 神奈川県西湘バイパスの台風の波浪で崩壊した重力式防波堤のジオシンセティック補強土擁壁による強化復旧

a) (国土交通省横浜国道事務所による) b) 強化復旧後 (国土交通省横浜国道事務所による)

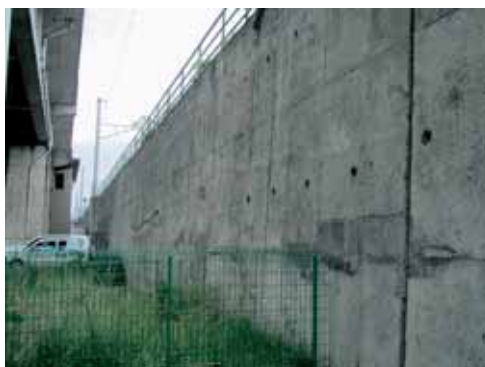
図 2-8 東北本線名取川橋梁に隣接するジオシンセティック補強土擁壁（今回の地震で無被害、岡本正広）

- b) JR 東日本の新幹線を含む鉄道・道路等に建設されたジオテキスタイルで盛土を補強した擁壁とそれを活用した橋台は、従来型の無補強の盛土や抗土圧構造物（擁壁や橋台）と比較して被災例はほとんどなく、高い耐震性を示した（例、仙台付近（図 2-8）、一ノ関付近、盛岡付近）。また、住宅地盛土に建設され、高い耐震性を示した例もある（山元町）。また、岩手県田野畑村机浜では、無補強の道路盛土が津波により著しく浸食され、さらにその上部の切土斜面も表層が崩壊した。しかし、反対側にある補強土擁壁は津波による浸食を受けず変状も発生していなかった。

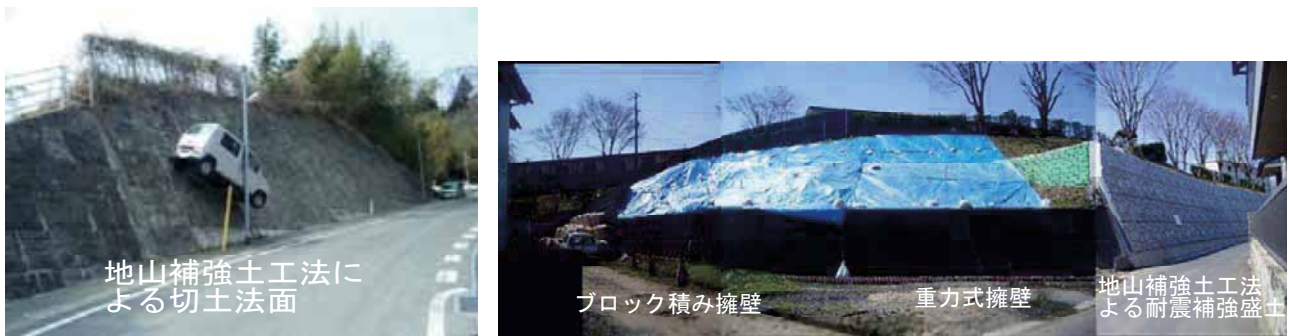
図 3.3 崩壊を免れた地山補強土工法による切土斜面（小高猛司）

- a) 今回の地震において、地山補強土工法で補強された自然地山の切土法面と切土擁壁での被災事例はほとんどないようである。例えば、宮城県女川町で震度6以上の強震動を受けた後、津波が遡上してかなりの部分が水浸した地山補強(ネイリング)の切土法面でも、被害は見られなかった(図 3-3a)。また、福島県須賀川市の既設盛土においては、無対策の重力式擁壁やブロック積み擁壁では円弧状のすべり崩壊が発生したが、同じ盛土内でも地山補強土工法によって耐震補強された区間では無被害であった(図 3-3b)。

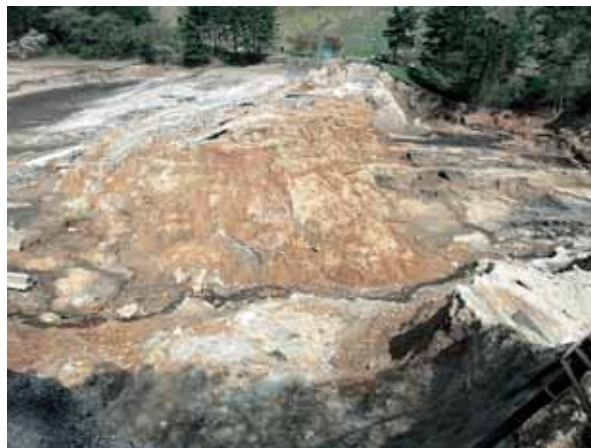
図 3-4 藤沼ダム（須賀川市）北東側の堤体決壊箇所（安田進）

今回の地震の地震動は、0.1 秒から 0.7 秒程度の周期成分が多く、これはすべての型式のダムの固有周期の範囲であり、ダムにとっては強力な地震動であった。しかし、コンクリートダム(約 260 基)とフィルダム (約 140 基) に行った地震後の点検によると、これらのダムは強い地震動に耐えた。すなわち、コンクリートダムは本体の損傷は皆無であった。フィルダムでは、現行の技術基準を満足しない既存土構造物と見なされる昭和 24 年竣工の灌漑用ため池ダム（藤沼ダム）が破堤した（図 3-4）。しかし、その他では、10 ダム程度で天端に亀裂、のり面の変形が見られたが、安全性に問題はなかった。その中でも、亀裂の発生したアースフィルダムは、建設年代 1960 年以前のものが多い。1970 年代以降のロックフィルダムは、良好な挙動を示した。ただし、アスファルトコンクリートの表面遮水壁ロックフィルダムで遮

今回の地震において、昭和24年(1949年)に竣工した灌漑用ため池（河川区域外にあるアースフィルダム）である藤沼池が破堤した（図3-4）。当時の施工方法では、材料の転圧等の品質管理は、現在に比べて水準が相当低いと推定され、現行基準を満足しない土構造物と見なされる。

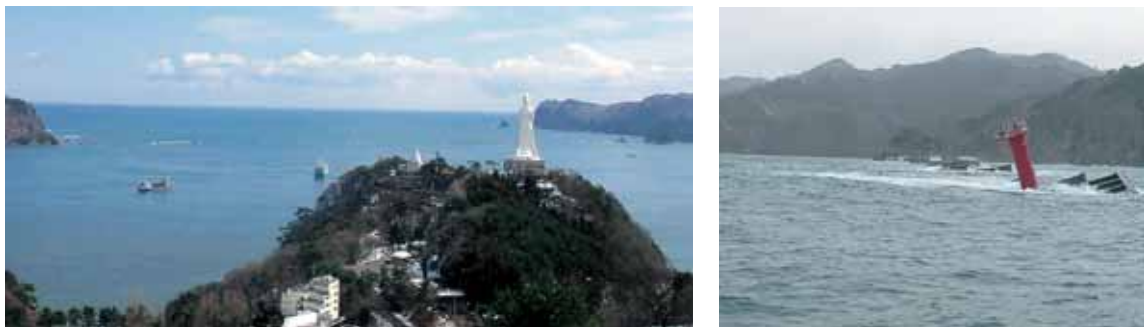
図 3-5 釜石港の津波による防波堤の被害（港湾空港技術研究所提供）

今回、これらの施設は津波高さが想定高さを超えるまでは機能していたが、その多くは超えてからの越流・浸食・洗掘等により基礎地盤および本体が崩壊した。それでも、釜石港防波堤のように津波エネルギーの軽減に貢献した場合もあった（図 3-5）。

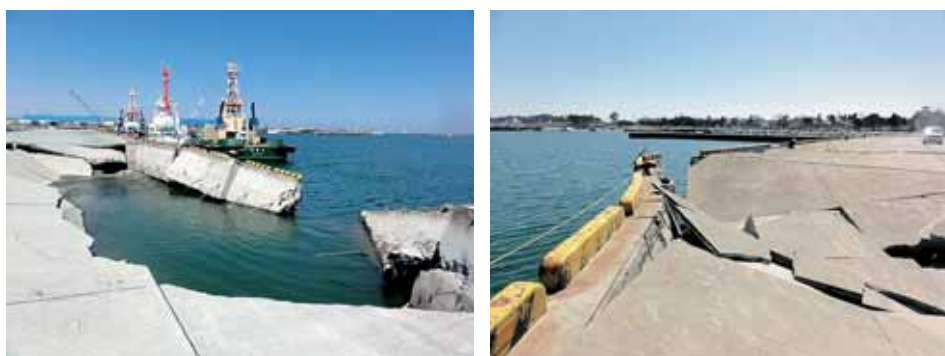
図 3-6 相馬港における矢板式岸壁の被害（港湾空港技術研究所提供）

- ・岸壁等港湾施設： 図 3-6 に示すのは、相馬港の矢板岸壁の被害である。おそらく、津波だけによって引き起こされた被害ではなく、地震動である程度変状して、その後の津波（引き波）で変状が拡大したと思われる。
- ・河川堤防と付帯設備（堰・水門・排水機場）(図 3-7)
- ・電力流通設備（配電、変電、鉄塔等）
- ・下水処理施設（沿岸地域）
- ・鉄道・道路盛土（盛土法面の洗掘・流失による崩壊，橋梁部での落橋と橋台背面盛土・橋桁・橋台・基礎の流失）(図 3-8)
- ・高速道路（津波堆積物による道路やインターチェンジの閉鎖）
- ・杭基礎の引抜けを伴う低層建築物の倒壊（図 3-9）

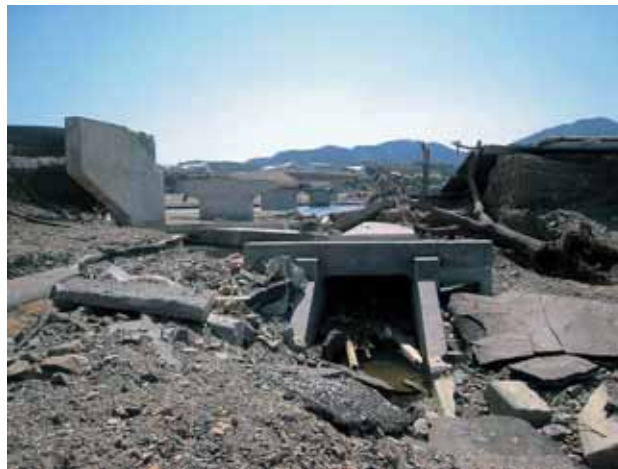
図 3-8 宮城県気仙沼市本吉町津谷川左岸： 橋台上流部での河川堤防が決壊，右岸でも同様に橋台上流部が決壊．左岸の決壊幅は約 16m であり，橋樋管などの構造物があった形跡があることから，それが弱部になり決壊した可能性もあるが，橋台上流側のみが決壊した原因は不明である．また，橋台下流側では橋台背面が浸食されていたが，それより下流側の堤防には目立った被害はみられなかった（渦岡良介）

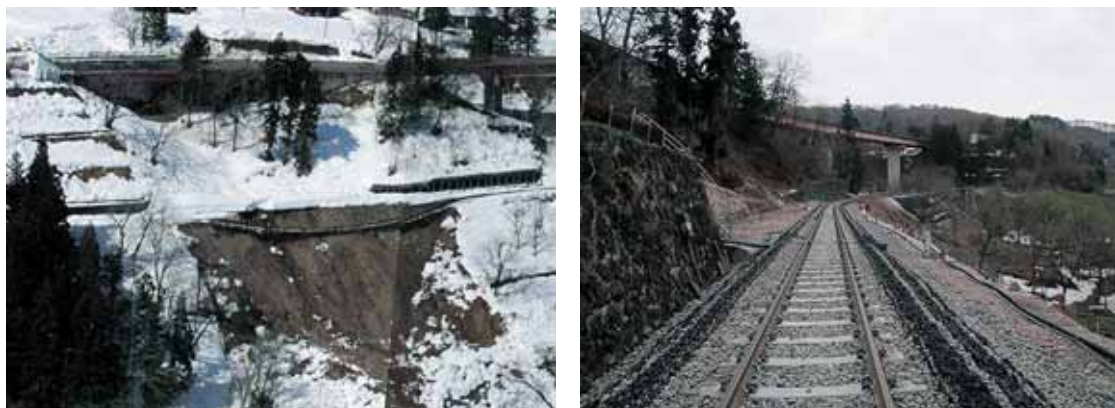
図 3-11 JR 東日本飯山線横倉～森宮野原間の盛土の崩壊と剛で一体の壁面工を持つジオテキスタイル補強土擁壁で強化復旧（JR 東日本提供）

- ・第一に、被災した土構造物と地盤・自然斜面の復旧には、地盤工学の最新の技術を生かして、耐震性が高く経済的である構造物に強化復旧する必要がある。翌日に生じた誘発地震である長野・新潟地震で崩壊した JR 東日本の飯山線の盛土は、ジオテキスタイル補強土工法（図2-6a）によって強化復旧された(図3-11)。

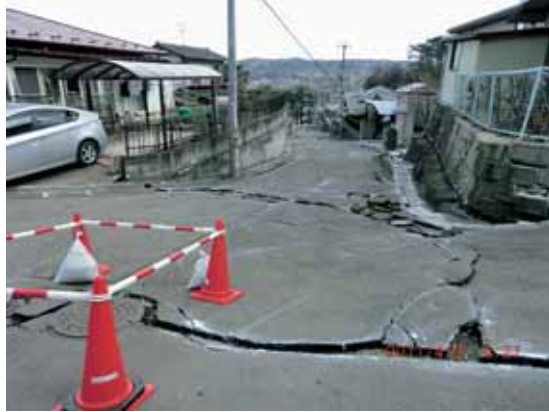
図 3-13 宅地の被災例（仙台市青葉区折立）（風間基樹）

戸建住宅では、建設時には宅地造成等規制法により、宅地造成等規制区域では基準を満足した場合には許可され販売用に供される。しかし、宅地造成等規制区域は、我が国の国土面積の2.7%に過ぎず、安全な宅地造成の規制が及ばない。加えて、建設時には許可基準を満足しても、宅地は個人資産であるため販売後は維持管理は個人の責任になり、現実には殆ど実施されない。このため、建設時からの時間経過に伴う地下水位の上昇や盛土・擁壁変位等に関しては注意が及ばない場合が多く、地下水位が高い宅地が多い。このような条件下で地震が発生すると傾斜地に盛土された谷埋め盛土や腹付け盛土では液状化に起因する被災が発生しやすい。このため、1995年阪神・淡路大震災と2004年新潟県中越地震での多くの宅地の被災を契機にして、地震時に対して耐震性を考慮した新しい基準が2007年に設定されたが、これは新設の宅地を対象としたものであり、その強制力は十分ではないことに加えて、既存の宅地に対してはその効力は及ばず、図3-12に模式的に示すように危険な状態で長期間放置されているケースが、はるかに数多く存在していた。このため、実存する宅地は、地震に対する備えがなく、実際に、東日本大震災では、仙台市だけでも、主に谷埋め盛土と関連した擁壁の崩壊により800を超える宅地が深刻な被害を受けて危険宅地と判定され(図3-13)、さらに1,200を超える宅地も被害を受けて要注意宅地と判定された。

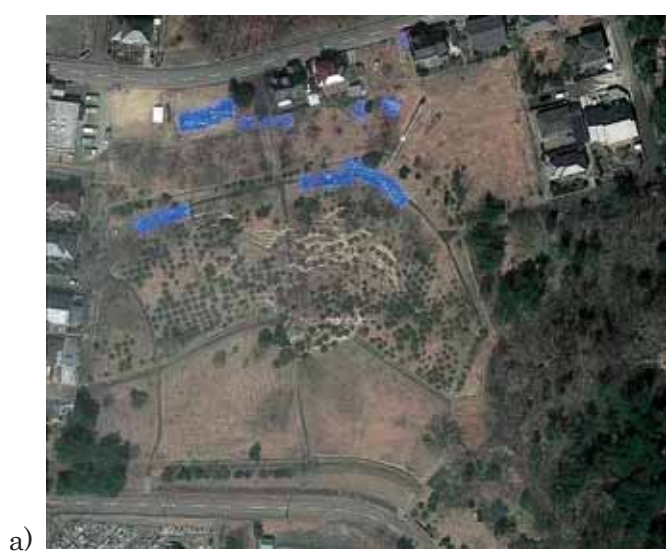
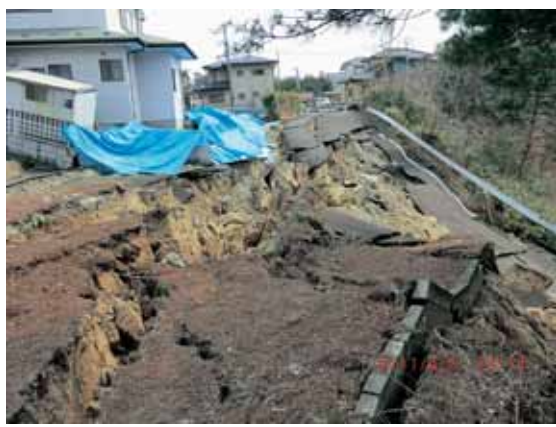
図 3-15 a) 宮城県白石市での、1978 年宮城県沖地震で被災した造成宅地が再び被害を受けた事例 (Google 画像)、b) 谷埋め盛土部の斜面開口部の変状事例 (風間基樹)、c) 事例 b) の位置 (上部の谷埋め盛土部の斜面開口部) (佐藤真吾)

パターン b) の地震被害である図 3-15a) に示す宮城県白石市での事例では、1978年宮城県沖地震の際に被害を受けた造成宅地が再び被害を受けた。しかし、集水井などの対策によって被害が限定的にとどまった。仙台市太白区緑ヶ丘でも、1978年宮城県沖地震の被害を受けて抑止杭と地下水位低下工法を併用した対策を行っていたため、今回の地震では盛土全体の滑動崩落を防ぐことができた。このように、一度被害を受けた宅地が再度、被災を受けた事例としては、2004年中越地震と2007年中越沖地震の事例がある。

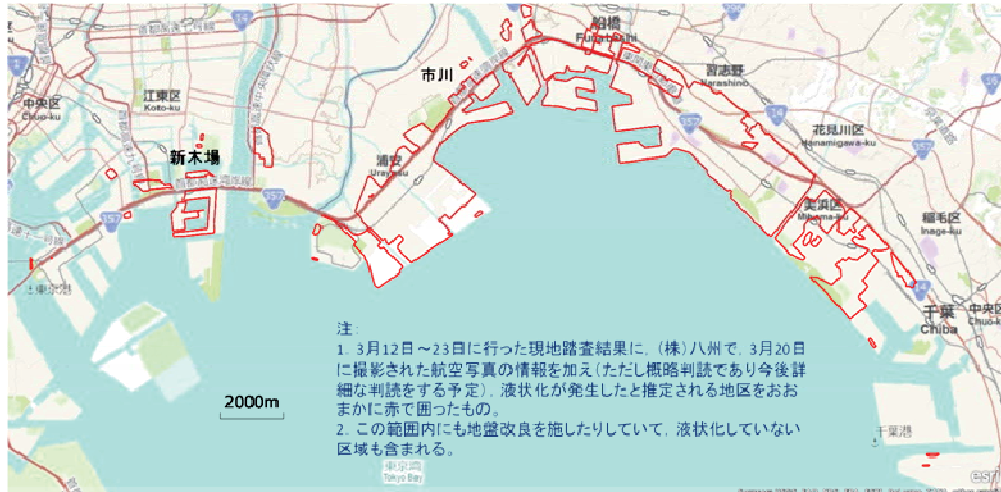
図 3-16 推定した地盤の液状化が発生した範囲(安田進・原田健二)

若年埋立地に建設されていた戸建て住宅も、上記とほぼ同様な状況であった。すなわち、東北から関東にかけて広い範囲で地盤液状化が発生し、構造物に影響を与えた。震央から最も遠い地盤液状化発生地点は横浜市金沢区であり、その震央距離は 422km である。この最大の震央距離自体は国内外の過去の地震による地盤液状化発生範囲から特に遠いわけではない。ただし、地盤液状化を与えた被害に関しては、やはり地震規模が大きかったことに起因して、特徴的な被害が発生した。その最大の特徴は、震央距離が 380km と遠かったのに非常に広い範囲で地盤液状化が発生し、住宅地に甚大な被害が発生した東京湾岸の若年埋立地である。そこでは図 3-16 に示すように非常に広い範囲で地盤液状化が発生し、1 万戸を超す戸建て住宅が図 3-17 に示すような沈下や傾斜し、また、下水道などのライフラインと道路が甚大な被害を受けた。同様の被害は関東平野内の沼や川などを埋めた若年埋立地盤でも数多く発生した。東北においては丘陵地の造成宅地の一部でも発生した。東北地方、関東地方の河川堤防なども地盤液状化により多大な被害を受けた。

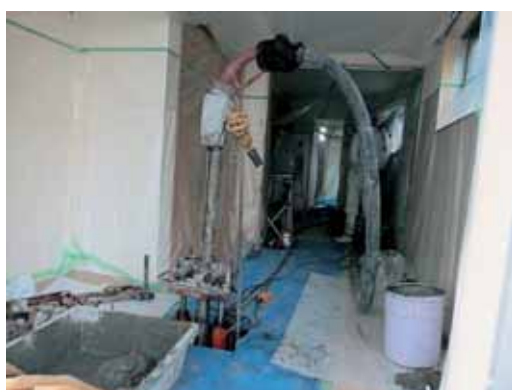
図3-19 浦安市でのCPGによる地盤の直下改良(安田進)

- a) 被災した戸建て住宅に対しては、簡易な200万円以下で実施可能な被災した家の沈下回復・傾斜是正工法や直下地盤の改良技術の開発が必要である。また、家の沈下回復・傾斜是正だけでなく、地盤の液状化防止や液状化しても沈下しない方法で復旧することが望まれる。最近、コンパクショングラウティング(CPG; 図3-19)、薬液注入、高圧噴射など、建物直下を地盤改良できる技術が急速に進んできているので参考にすると良い。

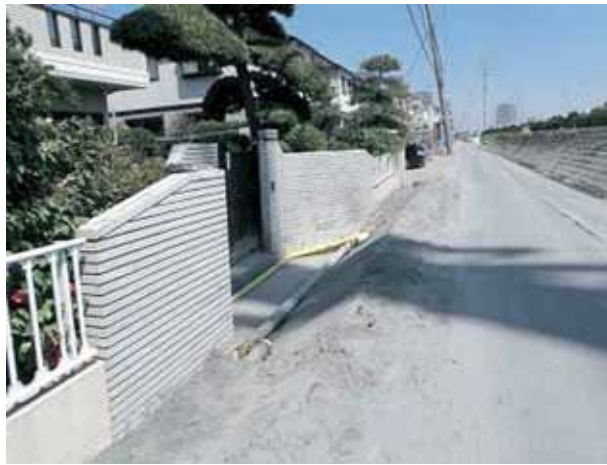
図 3-20 浦安市での宅地と道路の不同沈下（石原雅規）

また、下水道は自然流下を基本としているため、その他のライフラインに比べ特に地盤の不同沈下の影響が大きい。浦安市等のように全面的に液状化した地域においては、図 3-20 に示すように道路に比べて宅地の沈下量の方が大きく、道路を切り下げた場合には土被りが不足するおそれがある。また、このような不同沈下とともに縦断勾配不全によっても下水道施設の被害が生じた。

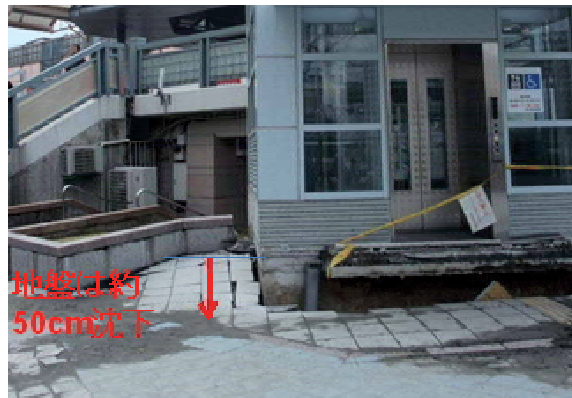
図 3-26 浦安市における地盤の液状化による地盤の沈下（安田進）

液状化が広く発生した東京湾岸の埋立地では、図 3-26 に示すように液状化にともなって広域に地盤が最大 50cm 程度も沈下しており、幸い浸水にまで至っている地区は無いものの、浦安市などでは広い範囲で地盤全体が沈下している。そのため、自然流下のシステムをとっている下水道の復旧を今後どのように進めるかなど、大きな問題を抱えている。

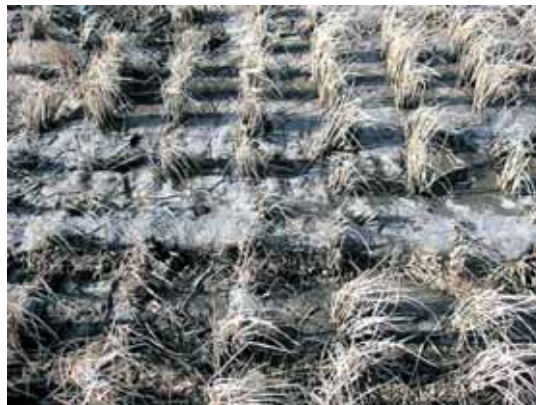
図 3-27 農地の塩害の例（宮城県亘理山元地区）。土砂堆積のない水田。津波が畦畔を超えて到達した形跡はなく、海水が排水路から逆流して侵入。乾燥して表面が塩分で白くなっている。地盤沈下も大きく湛水状況が続く（毛利栄征）

対策に関しては、八郎潟干拓の時の技術とその後の経験がある。また、1998年台風18号による高潮被害を受けた熊本県八代市での除塩実績がある。水稻の作付けには土壌の塩分濃度を0.1%以下にする必要があるが、その方法として鉛直浸透を大きくして地表面の塩分濃度を低下する方法に加えて、石灰や石膏によるナトリウム吸着現象を利用して土壌中の塩分を洗い流す方法がある。いずれも、農地の排水を促進することが重要で、地下暗渠排水管や排水路の整備が不可欠となる。

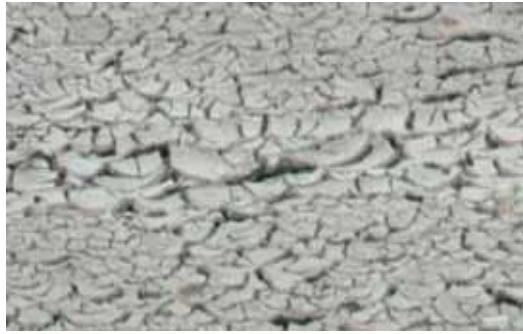
図 3-28 農地での津波堆積物の例（宮城県亙理山元地区）：農地に津波が遡上し数 cm 以上のヘドロが農地全面に堆積（毛利栄征）

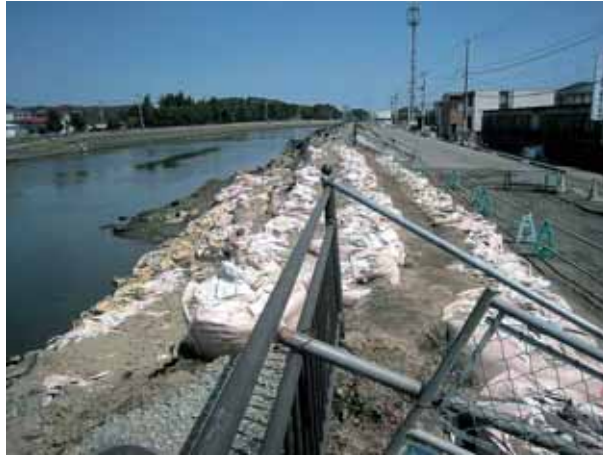
- a) 旧河道・海岸等の若年埋立地と丘陵地帯谷埋め盛土と関連した擁壁、若年埋立地（戸建て住宅と、関連したライフライン）は、最も地震被害を受ける可能性が高く、優先的に耐震診断することが必要である。
- b) 道路・鉄道の盛土、擁壁、橋台裏の盛土は、今回の地震でも、少なからず、盛土支持地盤の液状化・すべり、堤体内のすべりを原因とした被害が生じた。これらの被災した土構造物を復旧する場合、道路・鉄道では機能の早期機能復旧が求められているため、強化復旧できない場合がある。早期機能復旧かつ強化復旧が可能となる技術を開発する必要がある。
- c) 河川堤防： 今回の地震では、多くの個所で、支持地盤の液状化・すべり、堤体内の液状化・すべりを原因とした堤体の沈下が生じた(図 3-30)。

図 3-30 宮城県多賀城市砂押川右岸における地震動による河川堤防の変状、堤内地が浸水被害（渦岡良介）

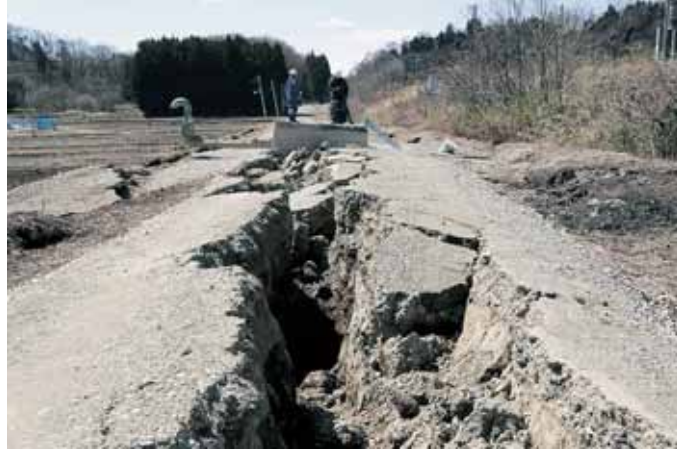
農業用幹線パイプラインでは、図3-31に示す例のように、埋め戻し土の液状化により浮上すると言う被害が各所であった。

図 3-31 農業用幹線パイプラインの被災例（約 1.4km にわたり亀裂・沈下、亀裂の深さは最大で 1.6m 以上、埋戻し土の液状化によりパイプが浮上（毛利栄征）

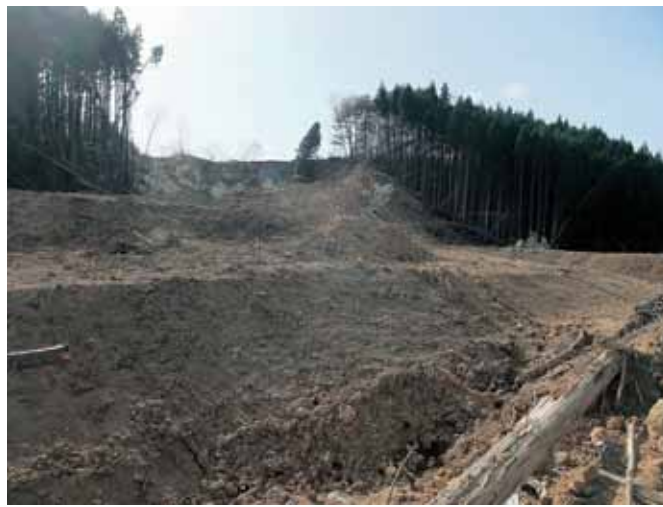
図3-31 白河市葉の木平での自然斜面の崩壊（安田進）

今回の地震でも、2004年の中越地震の時と比較すると数は少ないが、堆積軟岩地域で凝灰岩の風化物あるいは軽石混じりの風化火山堆積物の斜面が崩壊した（福島県白河市内等、図3-31）。また、地震後の降雨による崩壊の懸念が今回の場合も多いと思われる。
