**平成 30 年 7 月豪雨を踏まえた
豪雨地盤災害に対する地盤工学の課題
- 地盤工学からの提言 -
【暫定版】**

公益社団法人 地盤工学会

平成 30 年度会長特別委員会
「平成 30 年 7 月豪雨を踏まえた豪雨地盤災害に対する地盤工学の課題」

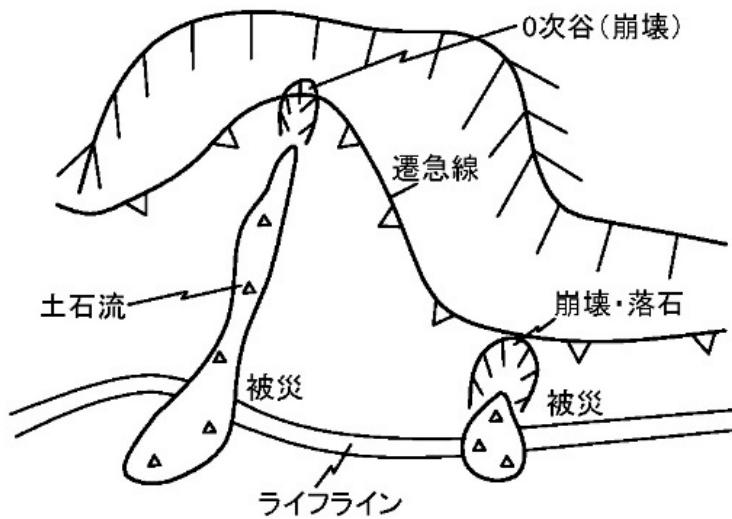
図2.5-1 西日本豪雨災害で多発した遷急線直下の崩壊と0次谷での斜面崩壊と土石流（稻垣原図）

2018年西日本豪雨等では、図2.5-1に示した0次谷で発生した斜面崩壊が土石流化したり、遷急線より下方の斜面で崩壊や落石が発生して、斜面下方の交通インフラが被災した例が多い。このため、事前に0次谷や遷急線といった地形を抽出し、防災・減災のハード対策・ソフトの対策を立てることが効果的であるが、このような場合は発生源が用地外であるために、前述のように、現実には対策のみならず調査検討することも難しい場合が多々あることに留意すべきである（後述の提言2.14参照）。そのためには、復旧において関係者間で協議・調整する仕組みを確立しておく必要がある。

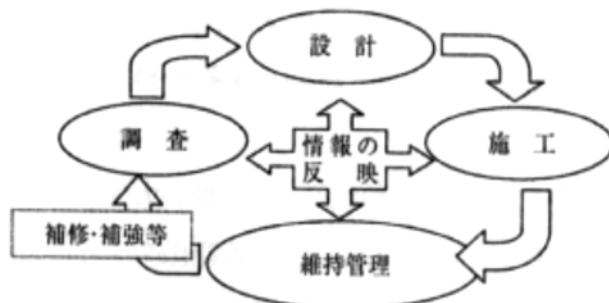
図2.6-1 維持管理に有効な情報の蓄積と伝達²⁾

防災点検や日常点検で法面・自然斜面・構造物の変状を確認した場合は、補修するなり原因調査の上で補強するなど、早期に対応して大きな被害に結びつくことの無いような取り組みが求められるようになった。図示するように、狭義の維持管理段階で弱点が見出された場合、補修・補強することになるが、現状維持ではなく少しでも防災性能を高める方向で対応し、得られる情報を蓄積して以後の維持管理に反映する方向性が示された。

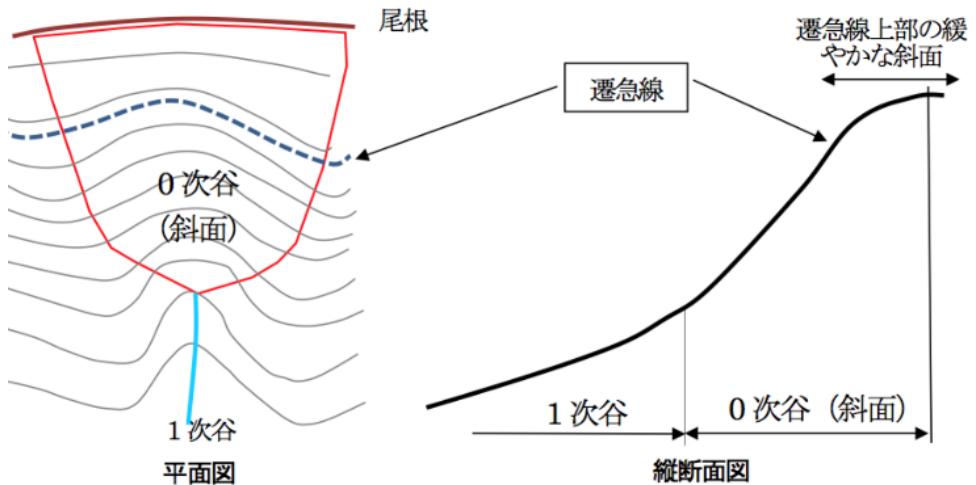
図2.7-1 0次谷とその上流部遷急線付近地形³⁾

これまでの降雨及び崩壊履歴をもとに統計的手法を用いて斜面崩壊発生リスクの評価を行う方法¹⁾や資料や現地調査によって道路等への影響度の高い渓流を明らかにする試み²⁾により、脆弱性の高い箇所の把握がなされてきている。しかし、近年の豪雨では想定箇所以外からの崩壊や土石流によって被災する事例（特に平成30年7月豪雨災害では、0次谷とその上流の遷急線付近からの崩壊が顕著であった）が増えていることから、例えば、LPデータに基づく詳細な地形から過去の表層崩壊などの微地形を抽出、3次元化による見える化技術などのようにICTのさらなる活用、技術開発を推進して、これら危険度斜面や渓流の判定手法・評価手法の精度向上を目指す必要がある。

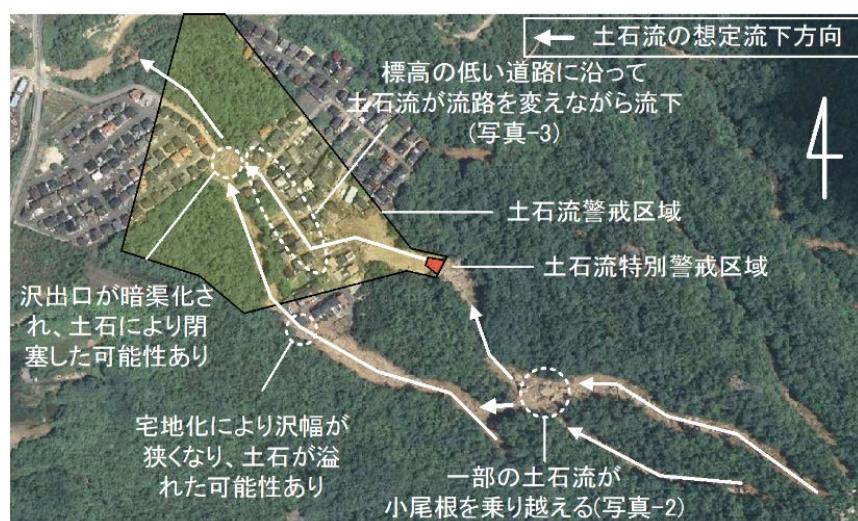
写真 2.9-1 呉市川角地区の被災状況(国土地理院写真に加筆)

平成30年7月の西日本豪雨災害の特徴として、広域的かつ長時間継続した豪雨により多くの斜面が崩壊、土石流が連鎖的に発生したことにより、極めて大量の土砂が発生したこと、崩壊土砂は洪水流と一緒にになって氾濫し、広範囲かつ遠方まで到達したことが挙げられる。特に被害の大きかった広島県南東部を見ると、写真2.9-1に示すように溪流出口や土石流の流路に宅地化が進行し、土石流により家屋等が集中的に被災している。砂防えん堤が設置されていない所、沢が狭窄している所や暗渠化されている所で特に被害が拡大していることが確認された。この他、砂防えん堤が土石流の被害を軽減している所、土砂災害警戒区域内でも家屋や道路の標高差によって土石流の被害を受けていないエリアも確認された。このことから、今回の災害の教訓としては、溪流単位で砂防施設を整備するほか、砂防施設だけでは対処できない部分のソフト対策が重要であると考えられる。

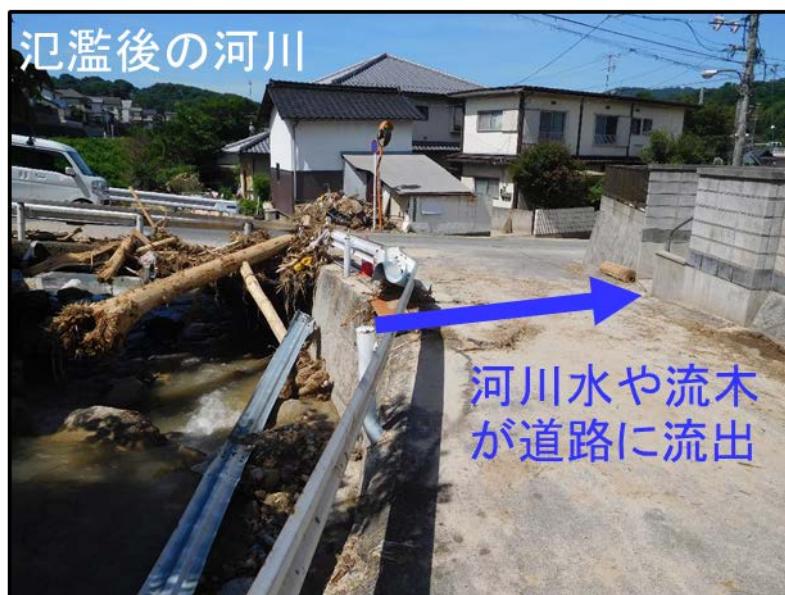
写真2.10-1 平成30年7月豪雨における橋梁下の流木による閉塞とそれに伴う土砂洪水氾濫

豪雨による山地災害は、斜面林地の崩壊発生により沢筋に堆積した土砂とその上に生育した渓床植生が削り取られ押し出され、流木と一緒に土石流となって下流部で被害を拡大するものとなっている¹⁾。また、大型化した樹木が台風などによる強風により倒木となり被害を与えている²⁾。平成30年7月豪雨災害においても水・土砂とともに排出された流木が狭隘な箇所で閉塞し、周辺部での氾濫を助長している（写真2.10-1）。

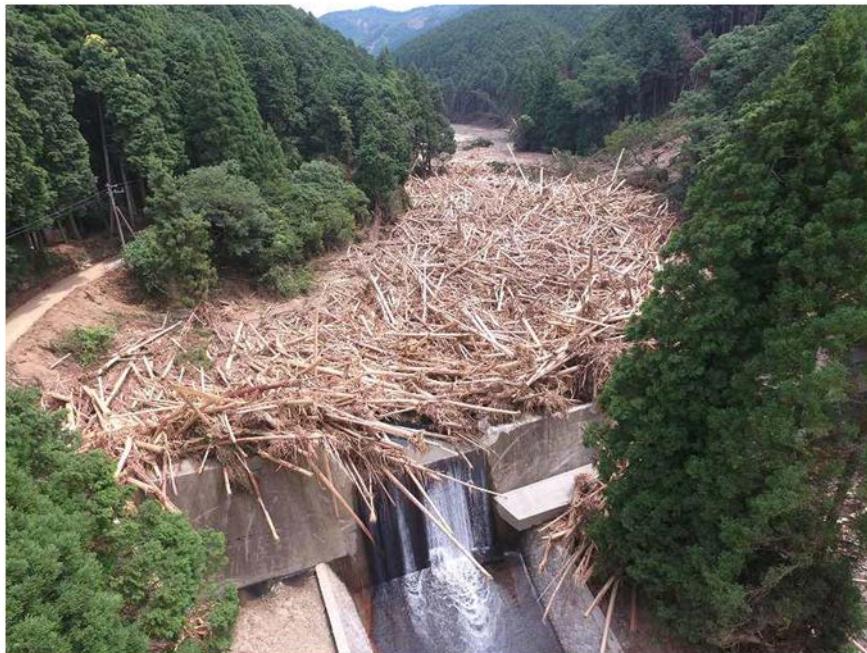
図2.10-2 平成29年九州北部豪雨における妙見川（須川第1砂防堰堤）での流木の状況

土層が崩壊する例が多く、土石流とともに流木となって流下し、下流に被害を及ぼすことが顕著となつてきている（写真2.10-2）。

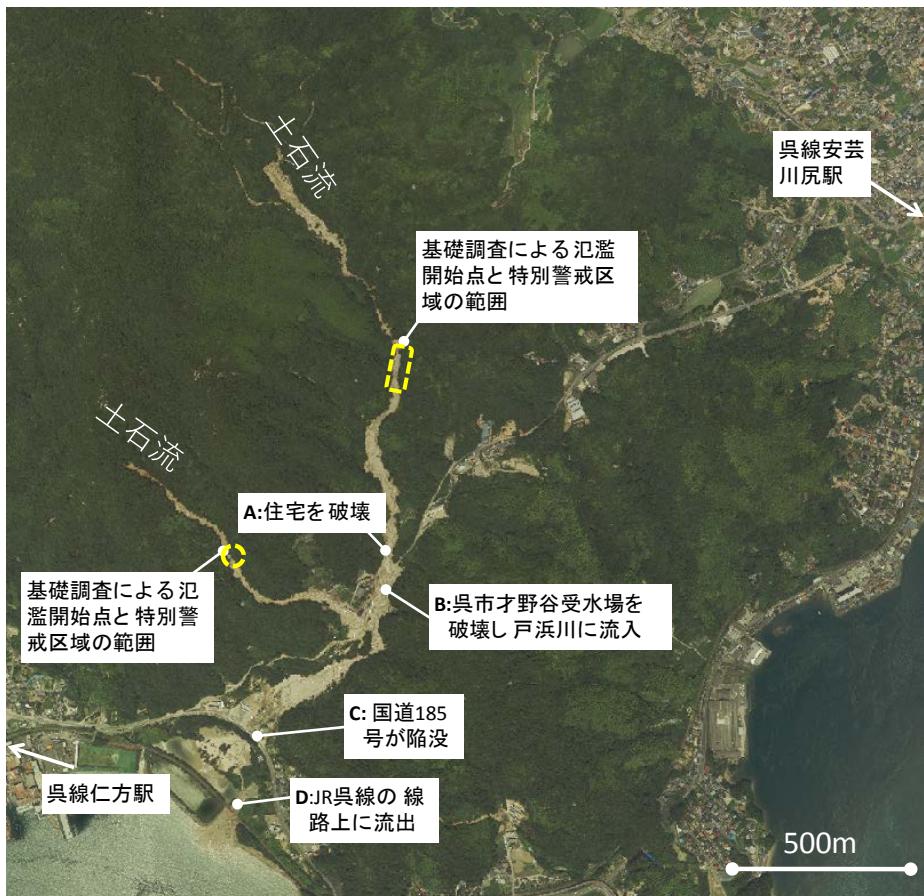
図 2.14-1 呉市川尻町、仁方町の土石流災害（写真：平成 30 年 7 月西日本豪雨に関する情報、国土地理院、<http://www.gsi.go.jp/BOUSAI/H30.taihuu7gou.html#1>）

図2.14-1は一つの土石流がさまざまなインフラに被害を及ぼした例である。呉市川尻町の2つの渓流で発生した土石流が合流し、A地点で住宅を破壊し、B地点で呉市水道局の受水場を完全に破壊した。さらに、大量の土砂は戸浜川に流出し、C点では国道185号下のカルバートを閉塞させ、その結果道路上を大量の土砂と水が流出した結果、道路一車線分が陥没した。さらに、流出した土砂は海岸線を走るJR呉線の上を流れて被害を与え、最終的には海に流出した。

このように本事例の土石流は源頭部から海までの距離約2kmを流出する過程で住宅、水道施設、道路、鉄道に被害を与えた。特に水道施設の被害の影響は大きく川尻地区では3,212世帯が約1か月断水した。土石流による水道施設の被害とそれによる長期間の断水は坂町小屋浦でも発生した。破壊されたB地点の受水場は、本渓流から発生する土石流による土砂災害警戒区域に位置していたが、氾濫開始点と土砂災害特別警戒区域からはそれぞれ約500m、400m離れており、土石流によって大きな被害を受けることは予想できなかったと考えられる。

図 2.14-1 からわかるように、土石流は氾濫開始点の上流から広くかつ深く侵食しながら流下しており、発生土量が基礎調査の予測を大きく上回っていた可能性がある。このように土石流が溪流から道路や河川に入って長距離を移動し、その過程でさまざまな施設に大きな被害を与えた事例は広島県内で数多く見られた。施設管理者にとって遠方で発生した土石流による危険性の予測と対策が課題となるが、施設管理者が管理する用地内での対策は限界があり、個別に対応することは困難である。このような災害を防止するために危険溪流における砂防堰堤の整備などの砂防事業が実施されているが、きわめて多くの危険箇所のすべてに対して砂防堰堤を建設することは膨大な時間と費用を要するためこちらも限界がある。

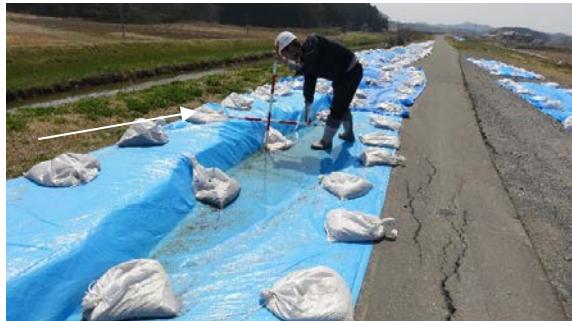
写真3.3-1 天端川表側に開口亀裂発生

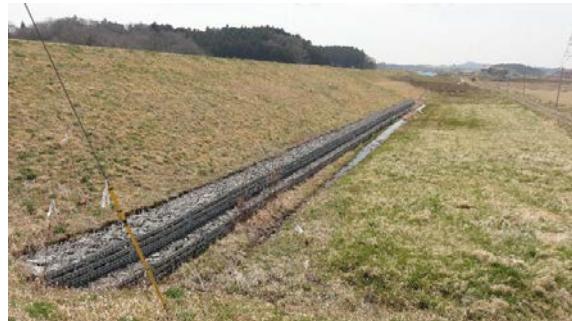
写真3.3-2 川裏側には変状なし

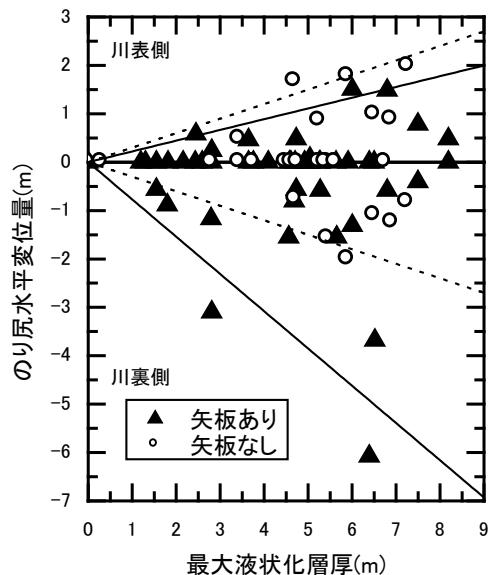
図1 東北地方太平洋沖地震における被災箇所の両法尻の水平変位と最大液状化層厚の関係²⁾

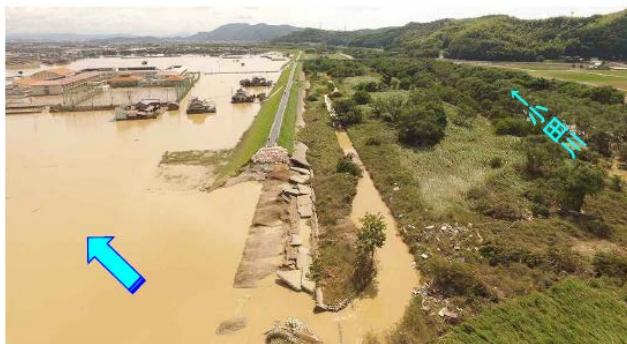
図3.5-1 小田川KP3.4での破堤状況¹⁾

図3.5-1は岡山県小田川での越水による破堤の状況である¹⁾。図3.5-1および図3.5-2に示す箇所での破堤については、越水による裏のり面の侵食が破堤の主要因であることが報告されている¹⁾。図3.5-3は北海道北部を流下する中小河川である倉沼川での被災事例である。この被災箇所では、堤防からの越水は確認されていないものの破堤している。洪水後の河川の状況を見ると、破堤箇所よりも上流側で砂洲が発達しており、これによって河川増水中の主流路が蛇行し、低水路河岸および堤防の表法面の側方侵食が発生したと考えられる。図3.5-4は神通川での被災状況を示している。当該箇所では破堤に至らなかつたものの、堤防表法面の側方侵食が確認されている²⁾。

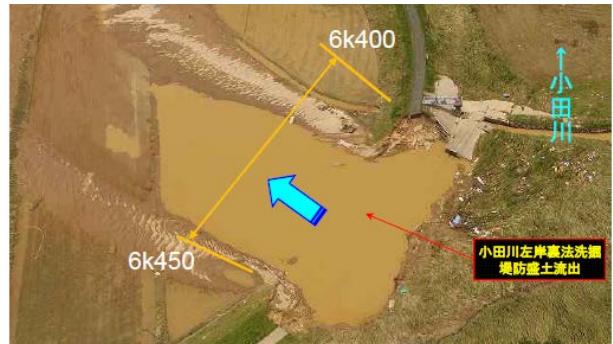
図3.5-2 小田川KP6.4での破堤状況¹⁾

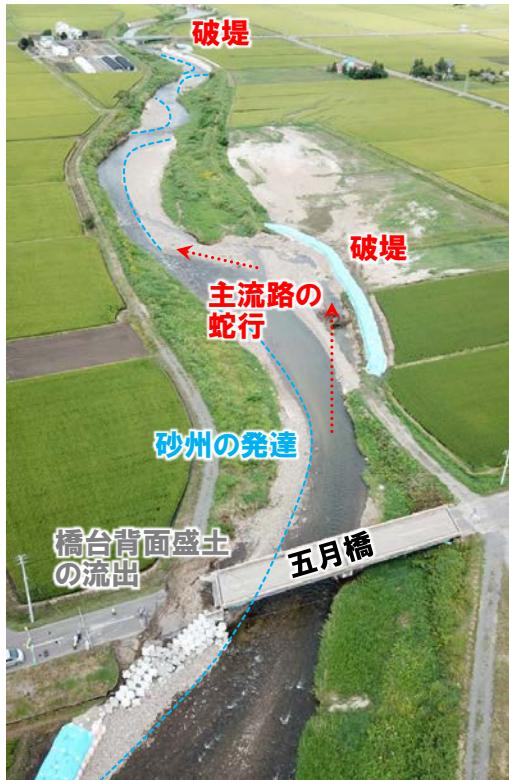
図3.5-3 倉沼川での流路蛇行に伴う河岸侵食と破堤

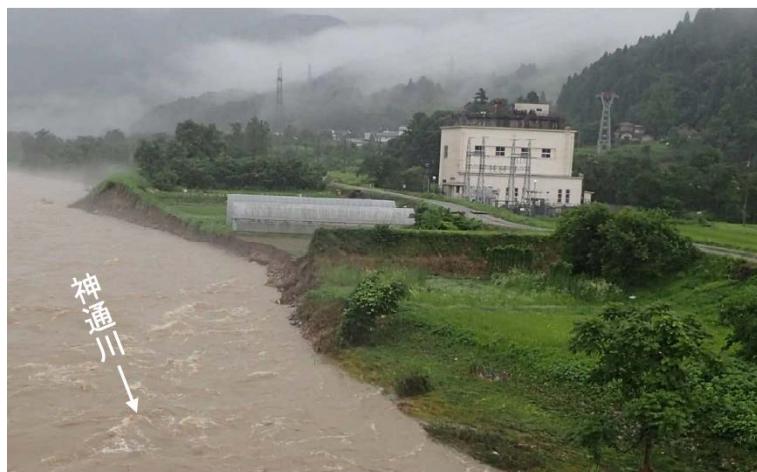
図3.5-4 神通川での側方侵食による堤防欠損³⁾

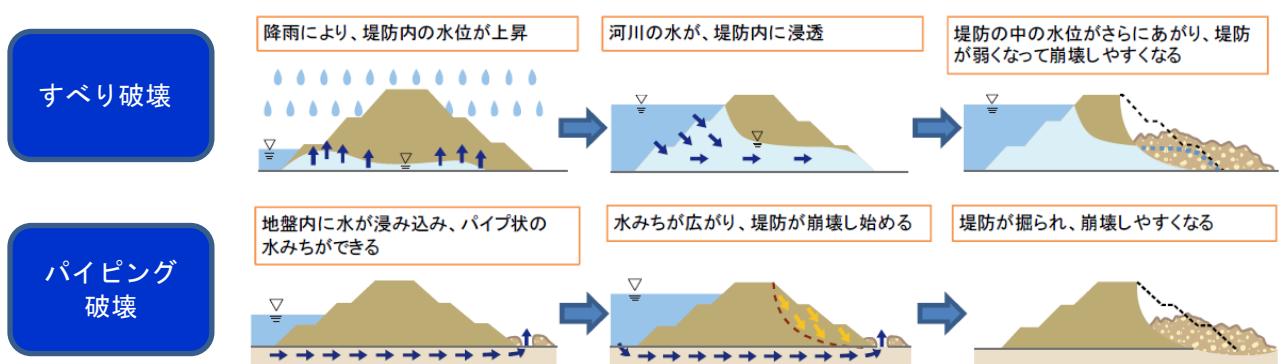
図3.7-1 堤防の浸透破壊の概要

現在の堤防の浸透に関する安全性は、図3.7-1に示すすべり破壊とパイピング破壊に大別し、それについて照査する手法が採用される。具体には設計外力として河川水位及び降雨条件を定めこの条件において、浸透流解析による堤体内水位や基盤水位（水圧）を推定し、これらの結果に基づき照査している。一般に、実際の外力は設計外力と異なるため、仮に堤体や基礎地盤の地盤分布や物性が明確な場合でも、その時々の堤防の危険度把握は困難である。

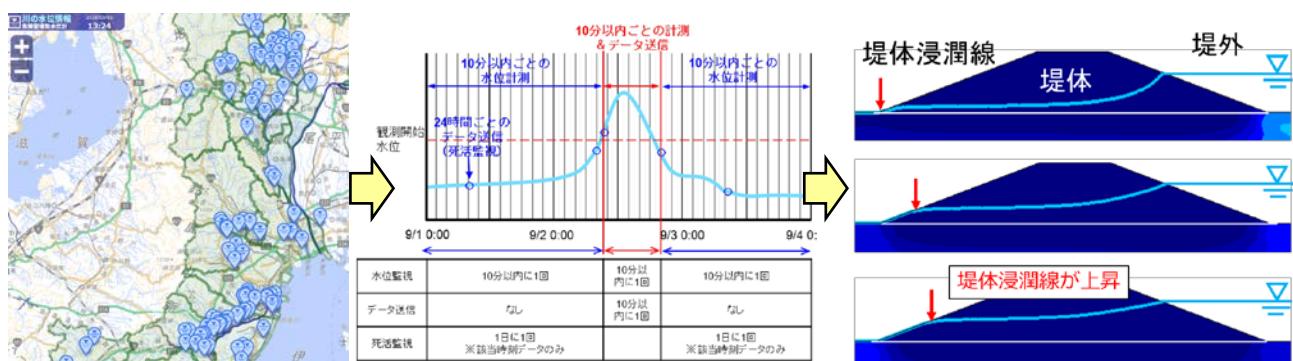
(a), (b)は（川の水位情報 <https://k.river.go.jp/>から引用・一部加筆）

図3.7-2 河川水位のリアルタイムの活用イメージ

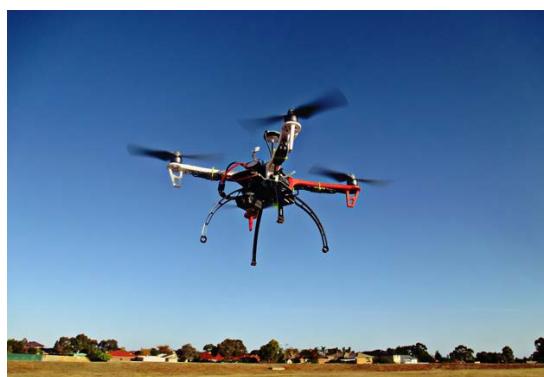
図3.8-1 「鳥の目」の技術の活用

現在、河川堤防の三次元形状情報から、どの箇所にどの程度の変状が堤防内部に発生しているかを把握する手法等に関する研究が、力学的検証も踏まえた上で進んでいる²⁾。これらの新たな知見を現場で活用するためにも、このような「鳥の目」の技術を活用することが期待される。

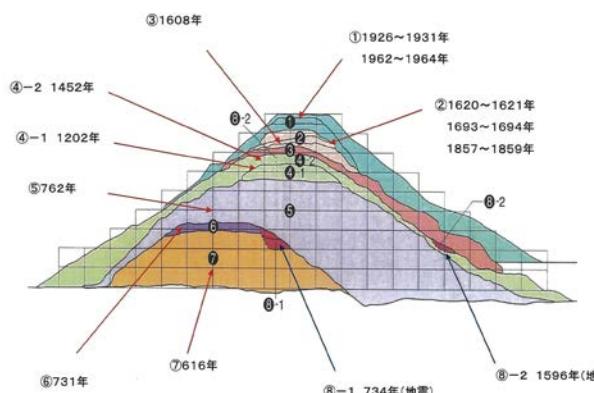
図 4.1 狹山池の堤体の改修履歴と構造

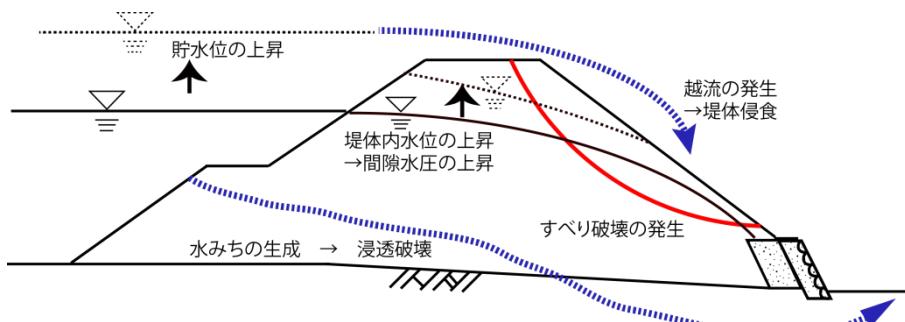
図 4.1.1 ため池堤体の損傷の諸要因

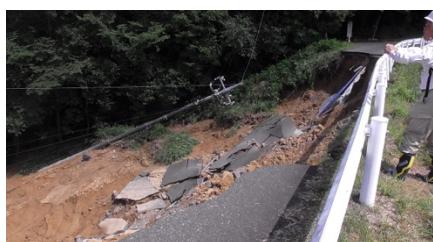
写真 4.1.1 堤体崩落（冠光寺池）

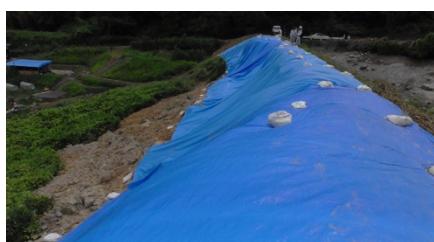
写真 4.1.2 堤体崩落（江田池）

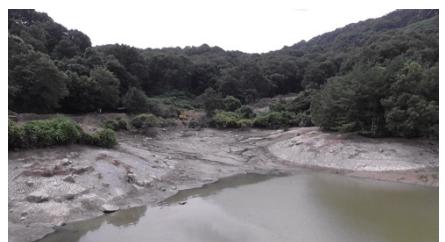
写真 4.1.3 堤内に流入した土砂（江田池）

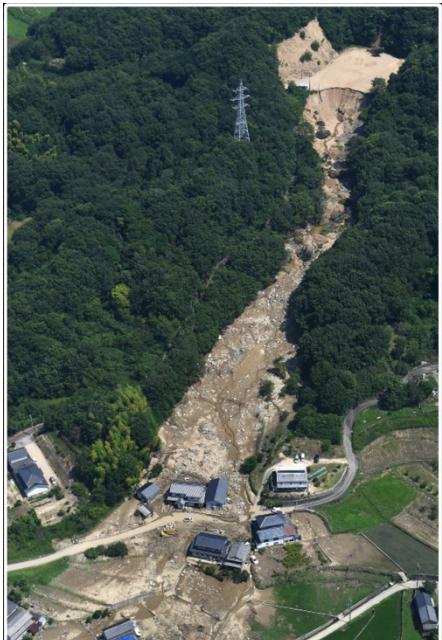
写真 4.1.4 勝負迫池（広島県福山市）の破堤現場
(毎日新聞, 2018/7/16)

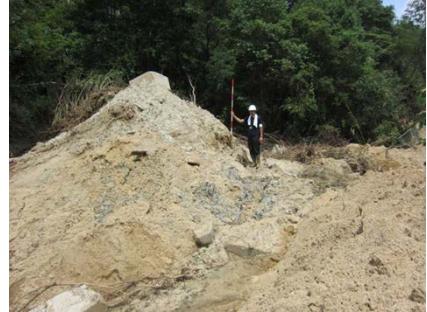
写真 4.1.5 堤体の破堤（勝負迫上池）

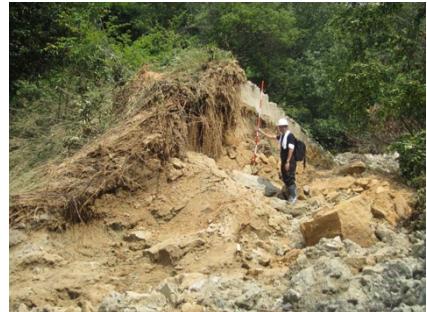
写真 4.1.6 堤体の破堤（勝負迫下池）

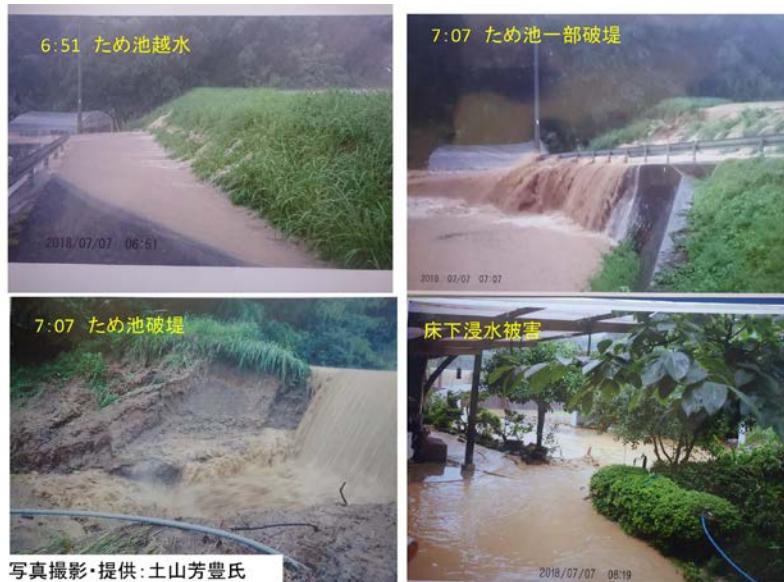
写真4.1.7 土砂流入による越流破堤（宇和島市鳥首池）

愛媛県内のため池被害は 187 件であり、そのほとんどが後背地からの土砂が貯水池に流入するという被災形態であったが、宇和島市の鳥首池と今治市の塔の外池は決壊という重大災害となつた。特に、鳥首池は 10 分雨量が最大となる 7 月 7 日 6:50 頃から越流が始まり、7:07 に破堤が確認されている（写真 4.1.7, 写真撮影・提供：土山芳豊氏・野々村敦子准教授（香川大学））。また、まさ土で築堤されていることが多い今治市や松山市北部のため池では、下流法面すべりが発生しているものがあった。

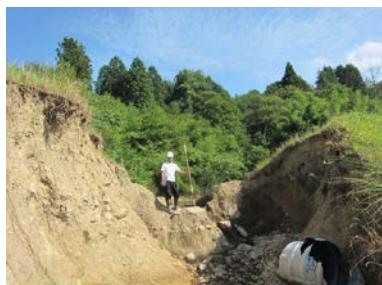
写真 4.2.1 越流によるため池の破堤 寺田池（東広島市）
(平成 30 年 7 月豪雨)

越流は、貯留された水位が堤高を越えてあふれ出す現象であり、頻発するため池の決壊原因の一つである。西日本豪雨では、多くのため池が越流による損傷を受けた。原因是、洪水吐の排水能力が足りず、堤体から貯留水があふれることによる。越流により堤体が直接的に侵食を受けるため、越流が継続する場合、破堤に至る可能性が極めて高い。**写真 4.2.1**には、平成 30 年 7 月豪雨で越流破堤したと考えられる堤体の様子を示している。同様に、**写真 4.2.2**は、同じく平成 30 年 7 月豪雨で越流破堤したため池の破堤断面を示したものである。また、**写真 4.2.3**は、平成 23 年の台風時に越流を生じ、下流法面がかなり侵食されたものの破堤はかろうじて免れた堤体の事例である。堤体上の植生がなぎ倒されていることから、越流が継続したことが推察される。

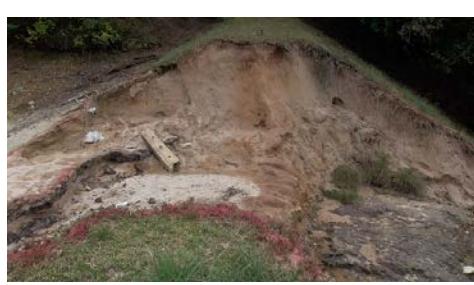
写真 4.2.2 越流によるため池の破堤断面 (向迫田ため池) (山県郡北広島町)
(平成 30 年 7 月豪雨)

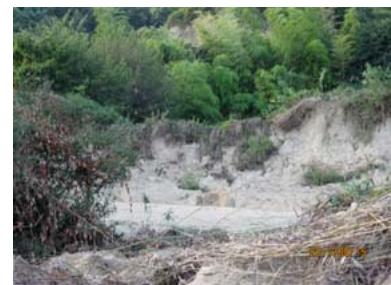
写真 4.2.3 越流による下流法面の侵食 (岡山市東区宝伝のため池)
(下流側から望む)
(平成 23 年台風 12 号)

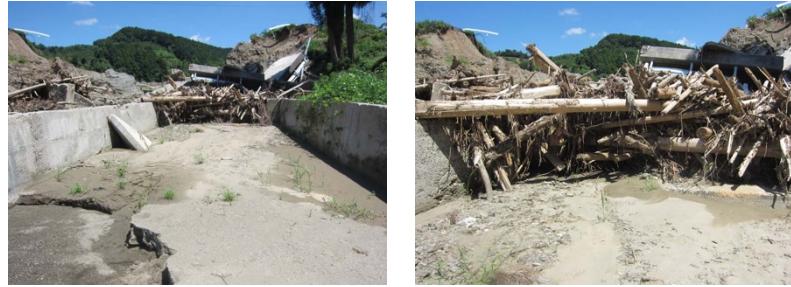
写真 4.2.4 流木で閉塞された洪水吐 山の神ため池（朝倉市）
(平成 29 年 7 月九州北部豪雨)

九州北部豪雨では流木の河川やため池への流入が注目された。**写真 4.2.4**は、流木によって、通水機能を失った洪水吐を示している。貯水池に流入した大量の流木は、洪水吐に集積してその通水機能を奪い、貯水上昇を助長してため池の越流破堤の危険性を急速に高める。

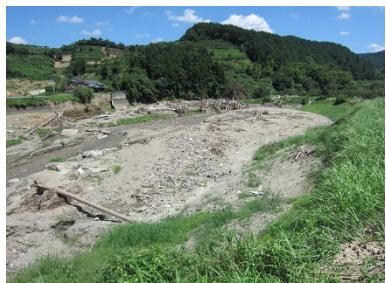
写真 4.2.5 土石流で埋まったため池
山の神ため池（朝倉市）
(平成 29 年 7 月九州北部豪雨)

西日本豪雨では、土石流が貯水域に流れ込むことで、越流破堤を起こした事例が、広島県を中心に見られた。写真 4.2.5 は、平成 29 年 7 月年九州北部豪雨および平成 30 年 7 月豪雨で土石流の土砂が流入し、土砂により埋め尽くされたため池である。相当量の土砂が堆積していることから、土石流を堰き止める防災機能を果たしたと考えられる。写真 4.2.6 と写真 4.2.7 は、平成 30 年 7 月豪雨における同様の例である。広島では、土石流が多発しており、同様の事例は多く見られた。ため池では、土石流の流入量が洪水吐の能力を上回り貯水位が天端標高を超えると越流が生じるもの、天端標高までの余裕高さに相当する貯水位の状態では、土石流を受け止める防災効果が期待できる可能性もある。この時には貯水そのものが、上流からの土石流に対する緩衝機能を果たし、堤体への直接的な損傷を回避する機構も働いていると考えられる。

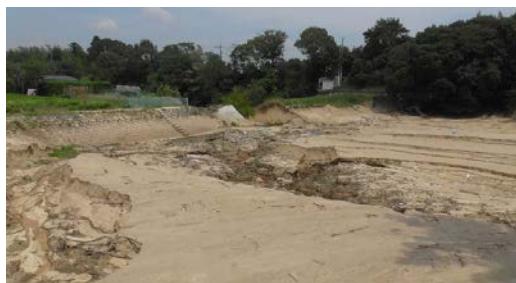
写真 4.2.6 土石流で埋まったため池
横池（東広島市）
(平成 30 年 7 月豪雨)

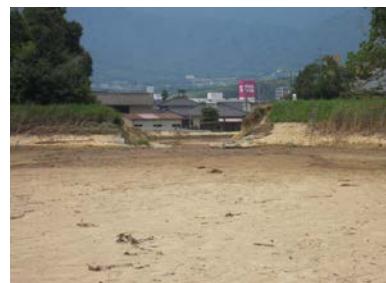
写真 4.2.7 土石流で埋まったくため池
大池（東広島市）
(平成 30 年 7 月豪雨)

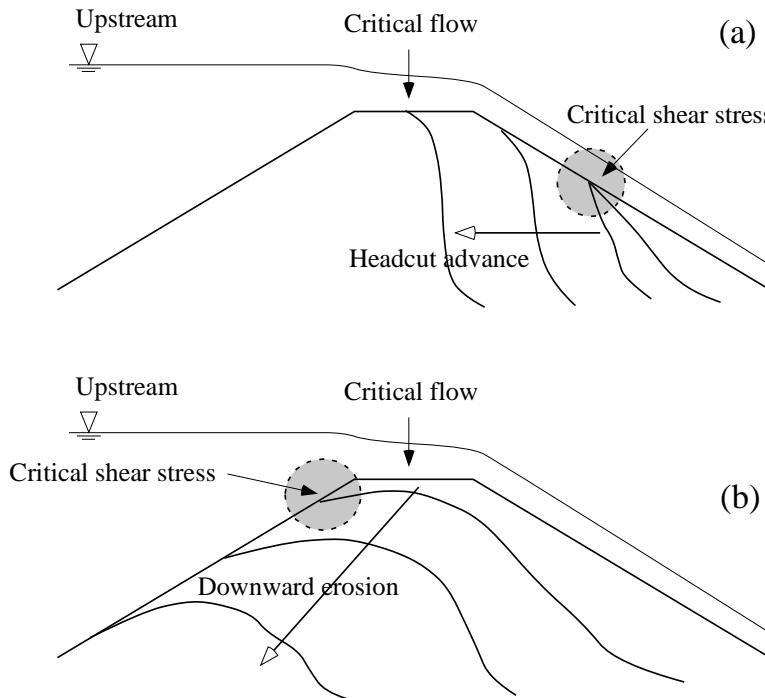
図 4.2.1 越流による堤体侵食過程（藤澤ら, 2011）²⁾

注意が必要な点は、図 4.2.1(a) の侵食過程の場合、非常に急な斜面（侵食面）が形成されることにある。堤体がこの形状を維持するには、自立に必要な強度を有することが必要であるが、砂などの非粘着性材料が堤体内部に存在する場合、侵食面が非粘着性の内部材料に達した際、堤体内部が支持力を失い、崩壊に至る危険性がある。

堤体の越流を考える場合には、越流量と堤体材料の耐侵食性に加えて、侵食によって変化する堤体形状を安定的に支持できる内部構造を有するかどうかが重要である。すなわち、堤体の越流侵食によって、堤体本体の構造的な安定性が刻々と変化し、すべり破壊に繋がるようなプロセスに注意が必要である。

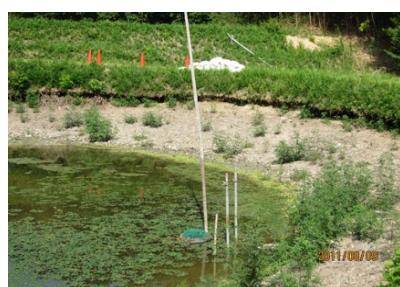
写真 4.3.1 浸透破壊したため池

堤体内に浸透水が集中的に流れる「水みち」が形成されるパイピング現象によって、堤体が被害を受けた例を写真 4.3.1~3 に示す。パイピングとは水みちのような空洞や高間隙領域が土の内部において連続的に形成される現象である。写真 4.3.1 は、パイピングによる過度の漏水により、貯留水が流出したため池の上流側である。長年の波浪による侵食で、法面がハングアップしているのがわかる。写真 4.3.2 は、ハングアップした部分を拡大したものであるが、複数の穴が検出され、水生動物が穿孔した可能性が疑われる。写真 4.3.3 は、実際にパイピングにつながったパイピングホールである。穴の洗掘が、降雨によって進行し、堤体を貫通したものと思われる。この例に限らず、上流面が洗掘された堤体では、同様のパイピングホールが確認できたため池が散見される。

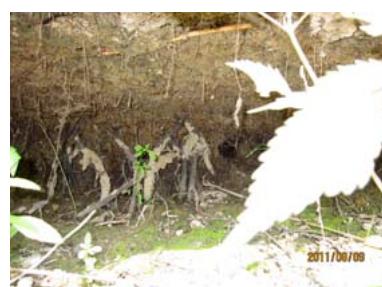
写真 4.3.2 ため池上流面の穴

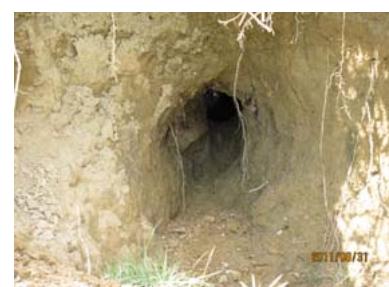
写真 4.3.3 浸透破壊を起こした穴

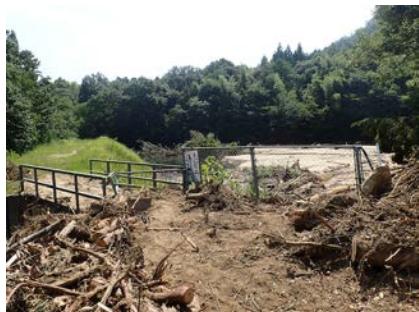
写真 4.4.1 洪水吐の閉塞状況（平成 30 年 7 月豪雨）

写真 4.4.1 は、上流からの土石流の一部がため池内に流入し、洪水吐に流木が流入し閉塞している状況である。写真 4.4.2 は、開放型の洪水吐越流堤であるが、上流から貯水池に流入した流木が洪水吐に引っかかっている様子を示している。写真 4.4.3 では、洪水吐の規模が比較的大きく、設置位置も適切であったことから、流木によって洪水吐が閉塞されることなく、適切な流下能力を発揮したと考えられる。このように、洪水時において、流木や土砂の流入量、洪水吐等の規模や設置位置によって、被害状況は大きく異なる。

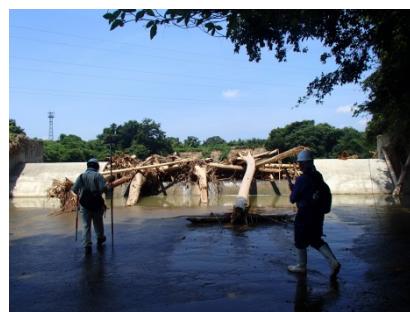
写真 4.4.2 洪水吐越流堤と流木の状況（平成 29 年 7 月九州北部豪雨）

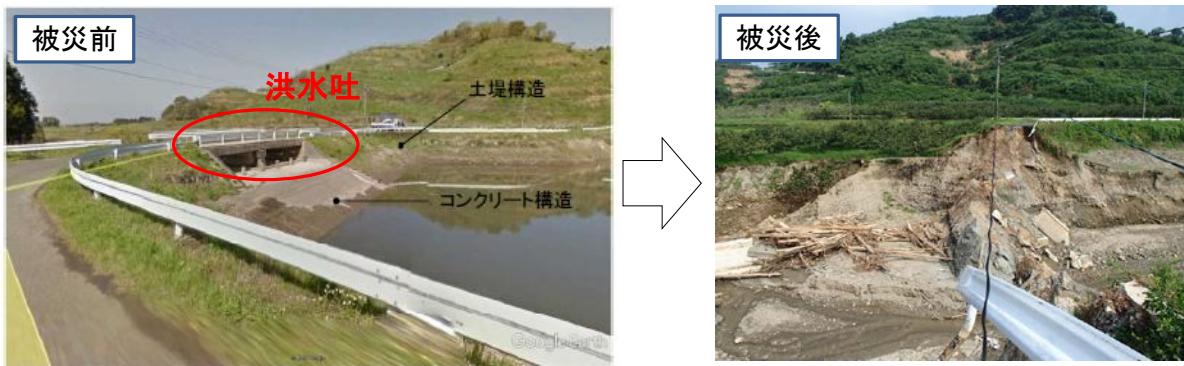
(a) 被災前の洪水吐（引用：Google ストリートビュー）

(b) 破堤部断面（洪水吐の流出）

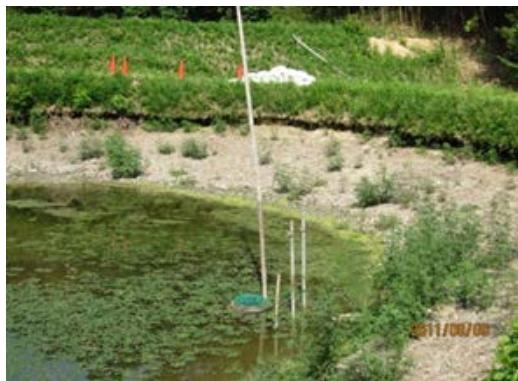
写真4.5.1 上流側法面が浸食した事例

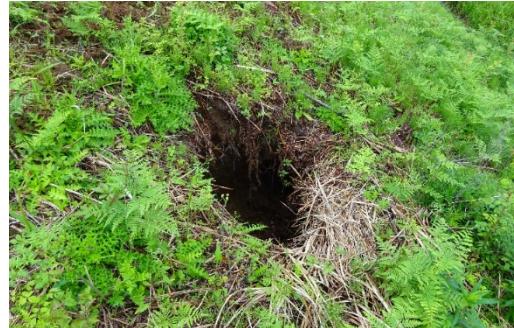
写真4.5.2 漏水によって堤体に空洞が生じた事例

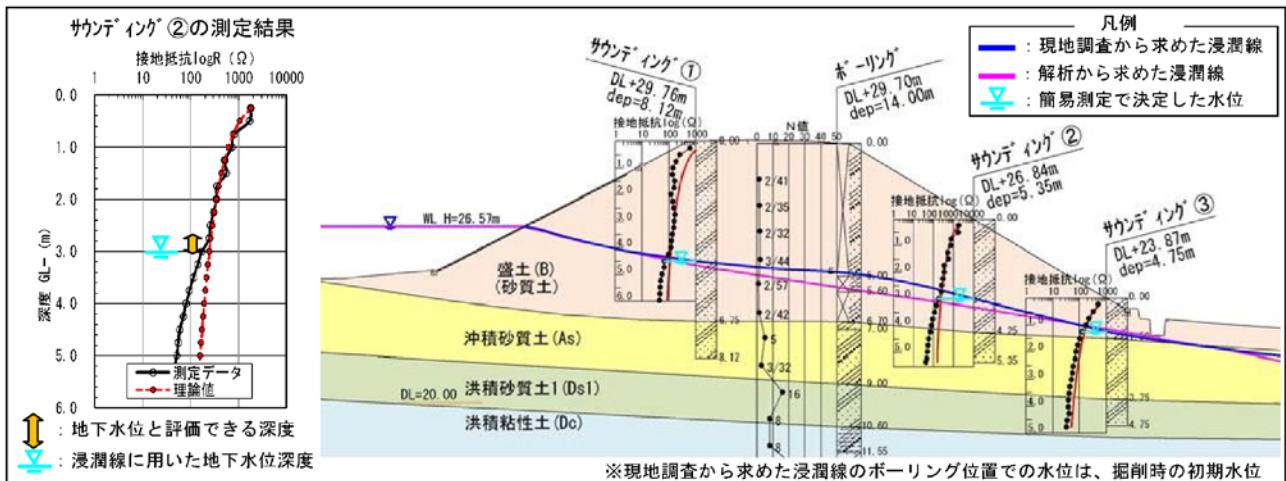
図4.5.1 サウンディングを併用して簡易に堤体の浸潤線把握を行った例³⁾

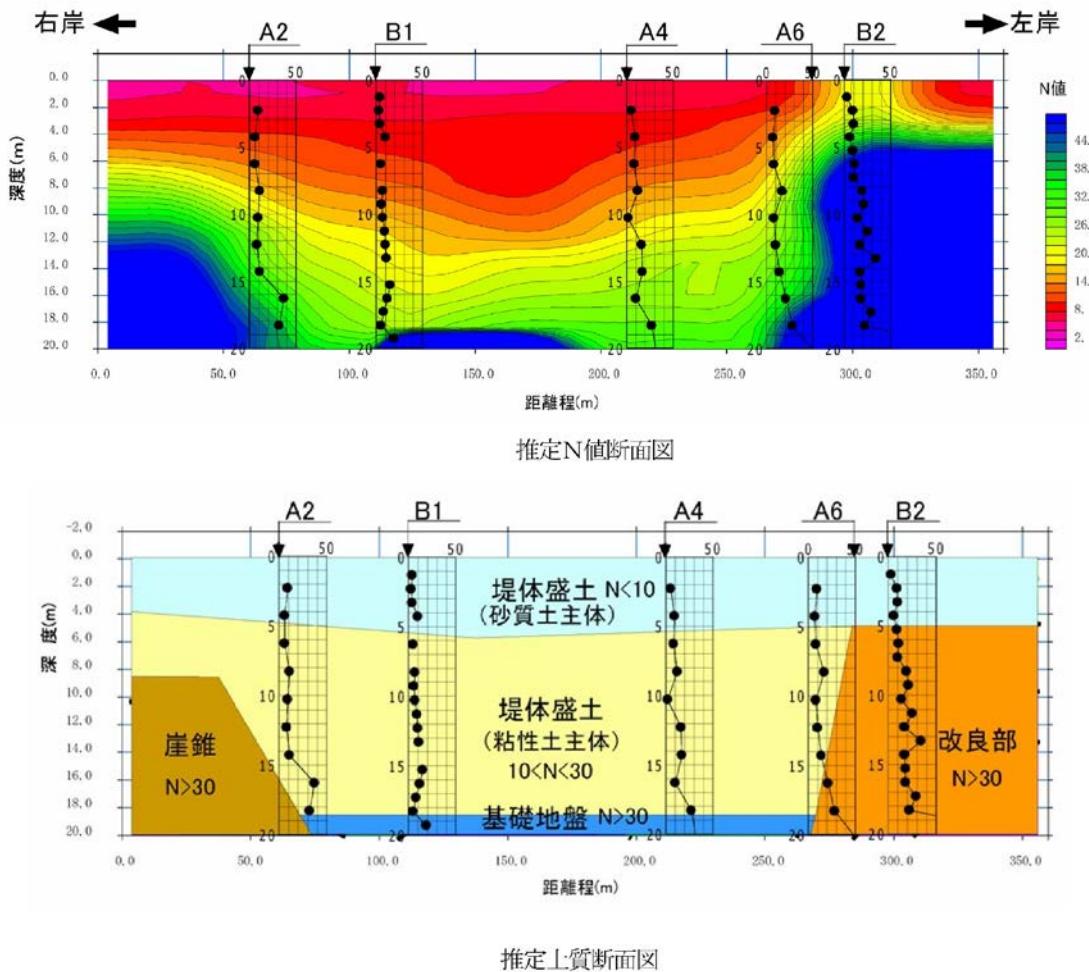
図4.5.2 表面波探査から堤体構成とN値分布を推定した事例⁴⁾

ため池の堤体はその多くが人力で築造されているため土質材料や締固め度が不均一に分布していることが多い。したがってため池の安定性を評価するためには、堤体全体の土質構成や、強度・地下水位などの分布を縦断的および横断的に把握する必要がある。このような面的な情報を得る調査手法としては物理探査が良く用いられる。物理探査手法による堤体構造の把握について、図4.5.2に表面波探査をため池に適用して堤体構造とN値分布を推定した事例⁴⁾を示す。このように物理探査手法をボーリング調査と併用することによって、堤体構造の2次元的な広がりと力学量を重ねて、堤体内部の弱部領域は把握することが取り組まれている。

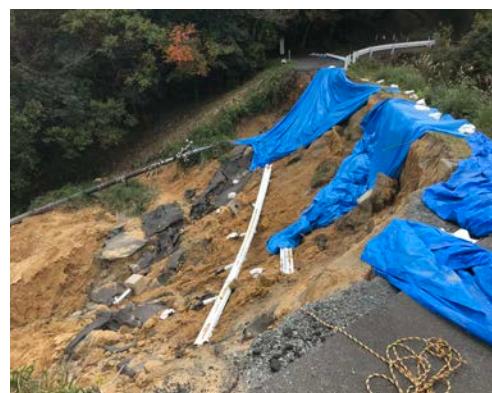
写真 4.6.1 池周辺道路からの出水による堤体の侵食

写真4.6.1は池周辺道路からの流水が堤体の下流斜面に流入し、斜面を侵食した事例である。決壊は免れているが、天端から下流斜面が大きく流失しており、残った堤体の安定性は極めて低下していることは一目瞭然であろう。この状況は、貯水位の状況や地下水の位置とともに、堤体土質の力学的な特性によって、損傷の連鎖が中断して、決壊を免れたと理解できる。さらに、堤体内の地下水位の上昇による間隙水圧の変化がすべりを誘発することや豪雨の浸透が堤体の弱化を助長しすべり破壊に至る現象も容易に推測することができる。このような、複合要因による破壊に対して、適切な対策を明確に提示することが重要であろう。

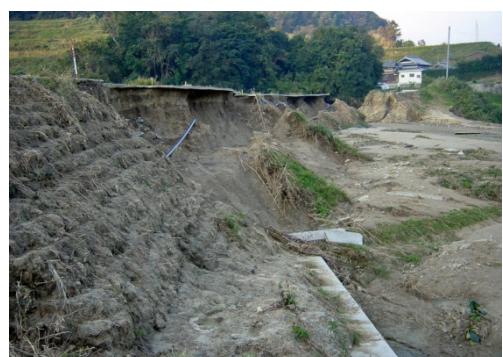
写真 4.6.2 越流による堤体の侵食

写真4.6.2は2004年の台風に伴う豪雨によって発生した洪水が流入したため池の被災状況である。堤体の天端上を数

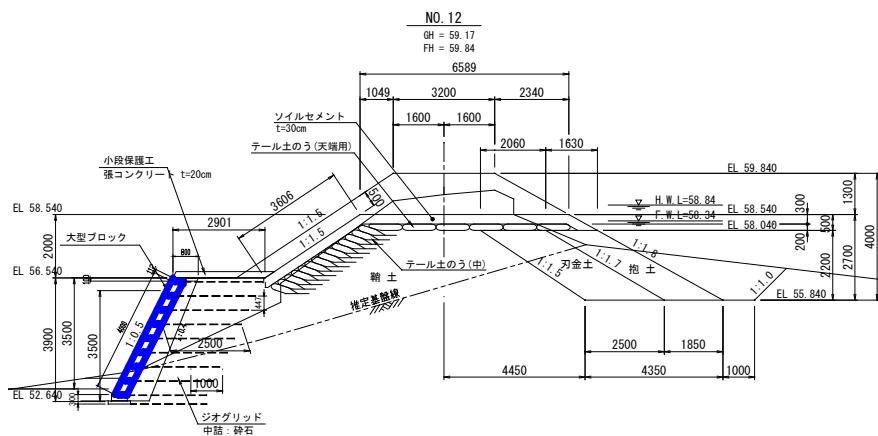
図 4.6.1 補強土工法を適用したため池堤体（耐震対策）石川県平田池
(参考文献 2) から引用)
