地盤工学会 会長特別委員会最終報告会  
「平成30年西日本豪雨を踏まえた地盤工学の課題と提言」

## 河川堤防の課題と提言

堤防WG 前田健一  
(名古屋工業大学)

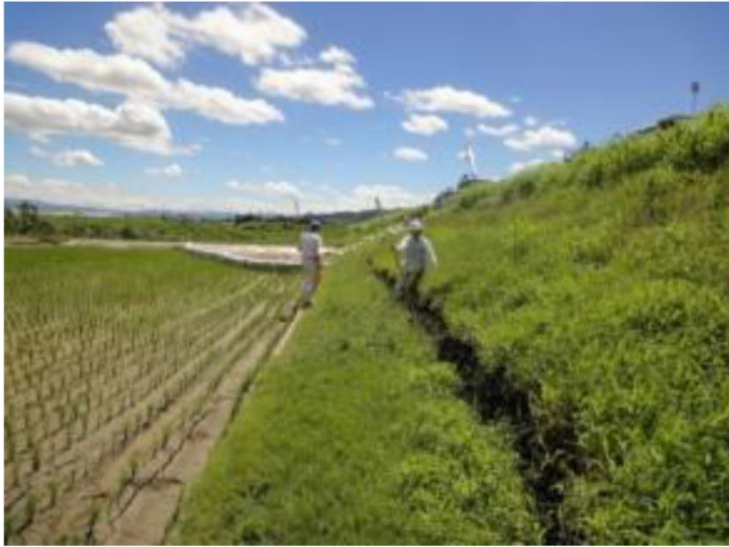
7月16日 のり尻陥没状況

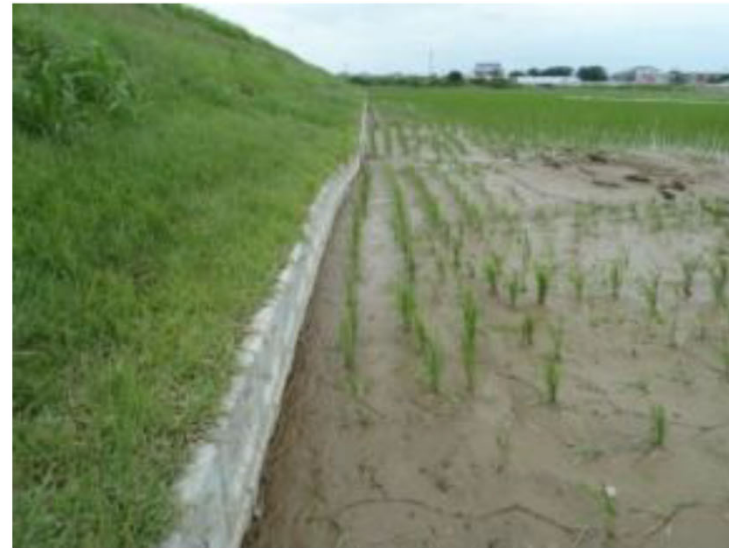
7月16日 堤内地 漏水状況①

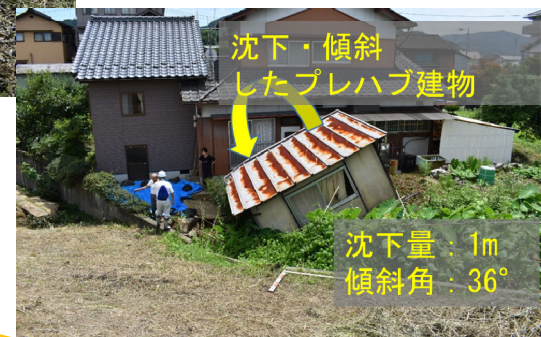
沈下量：1m  
 傾斜角：36°

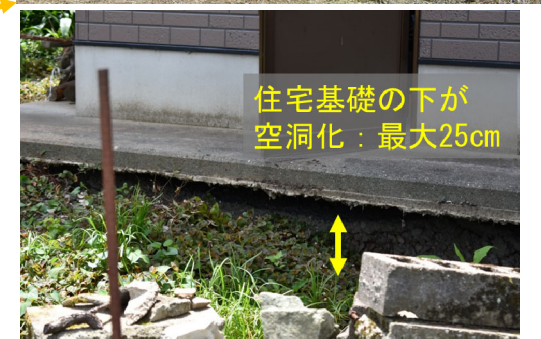
住宅基礎の下が空洞化：最大25cm

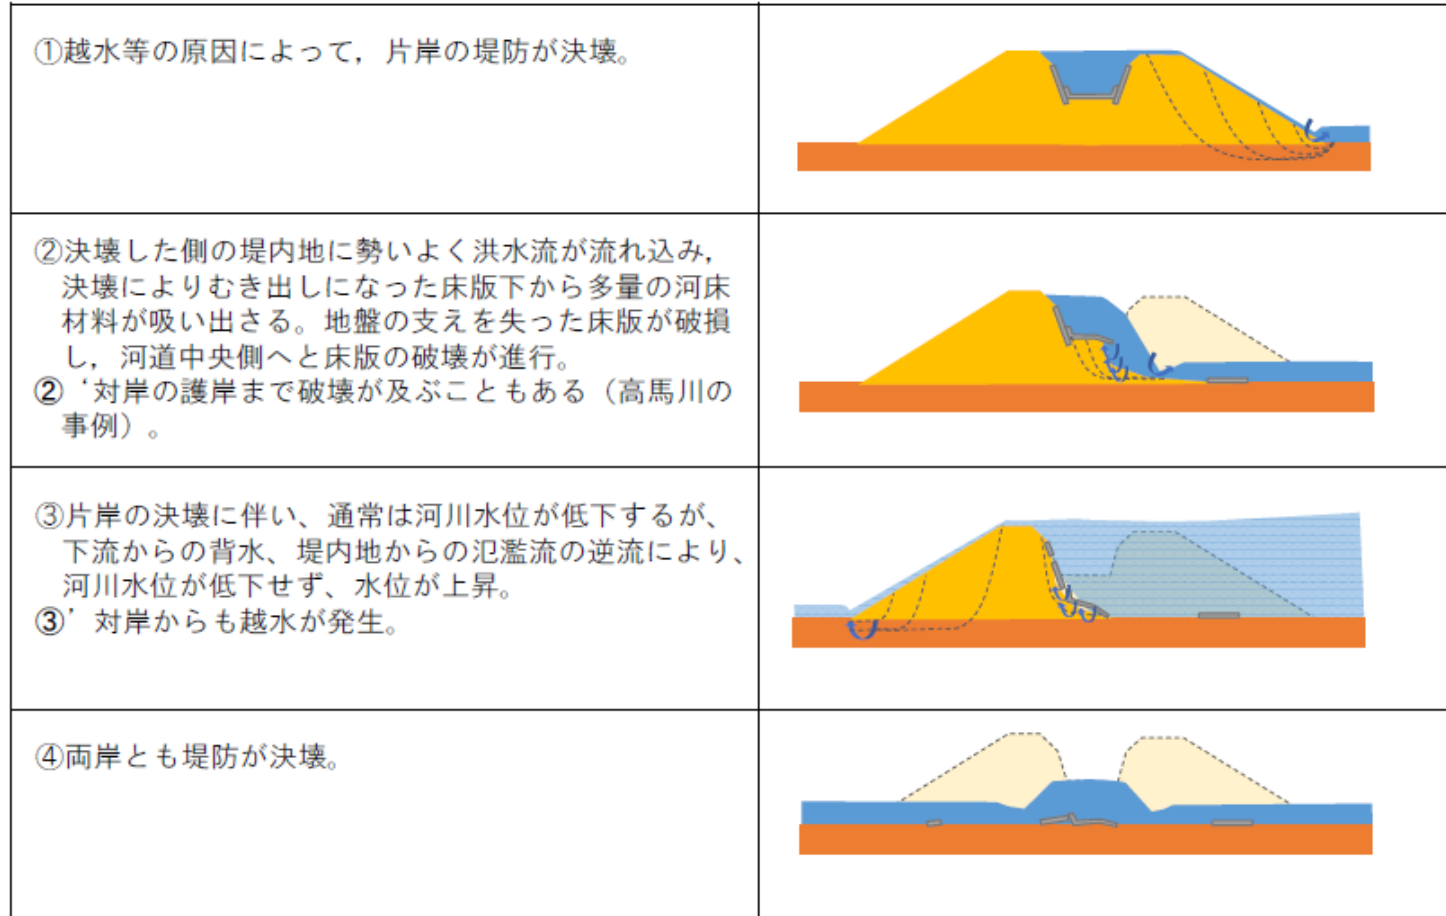
## ■両岸決壊の被災メカニズムの推定

※末政川10k700地点の左右岸堤防決壊プロセスは、小田川本川の氾濫による低内地水位の影響や河床下を横断していた伏越しの影響など、様々な要因、プロセスが考えられるので、上図に示すような河床低下による堤防への影響がどれだけ寄与したかは不明。

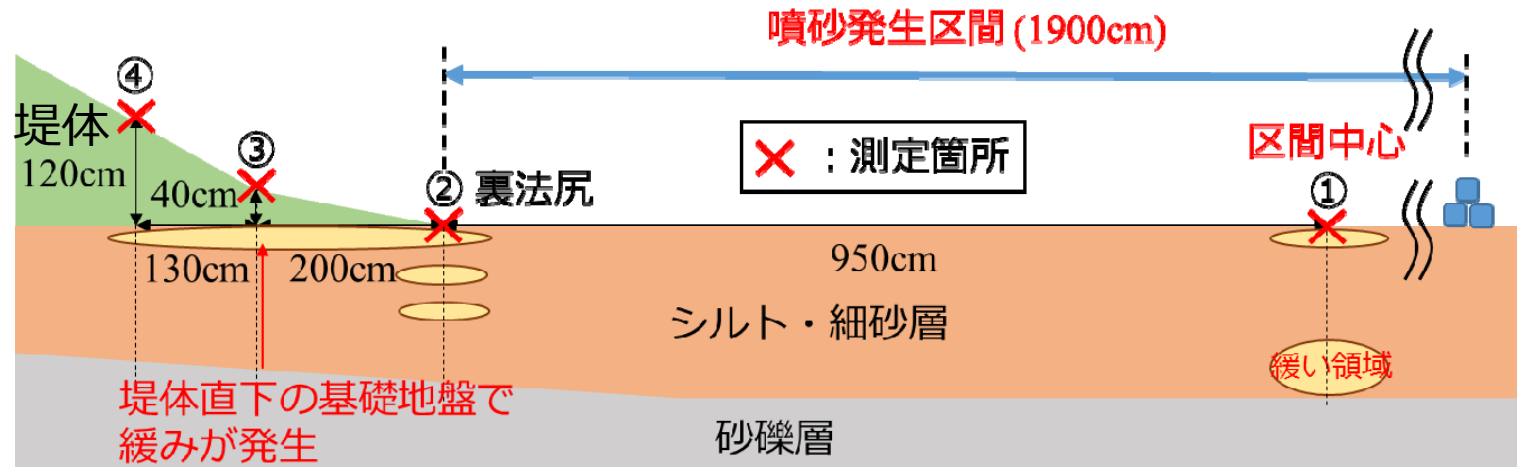
## 断面図

# 噴砂が見られた箇所での堤体の下部

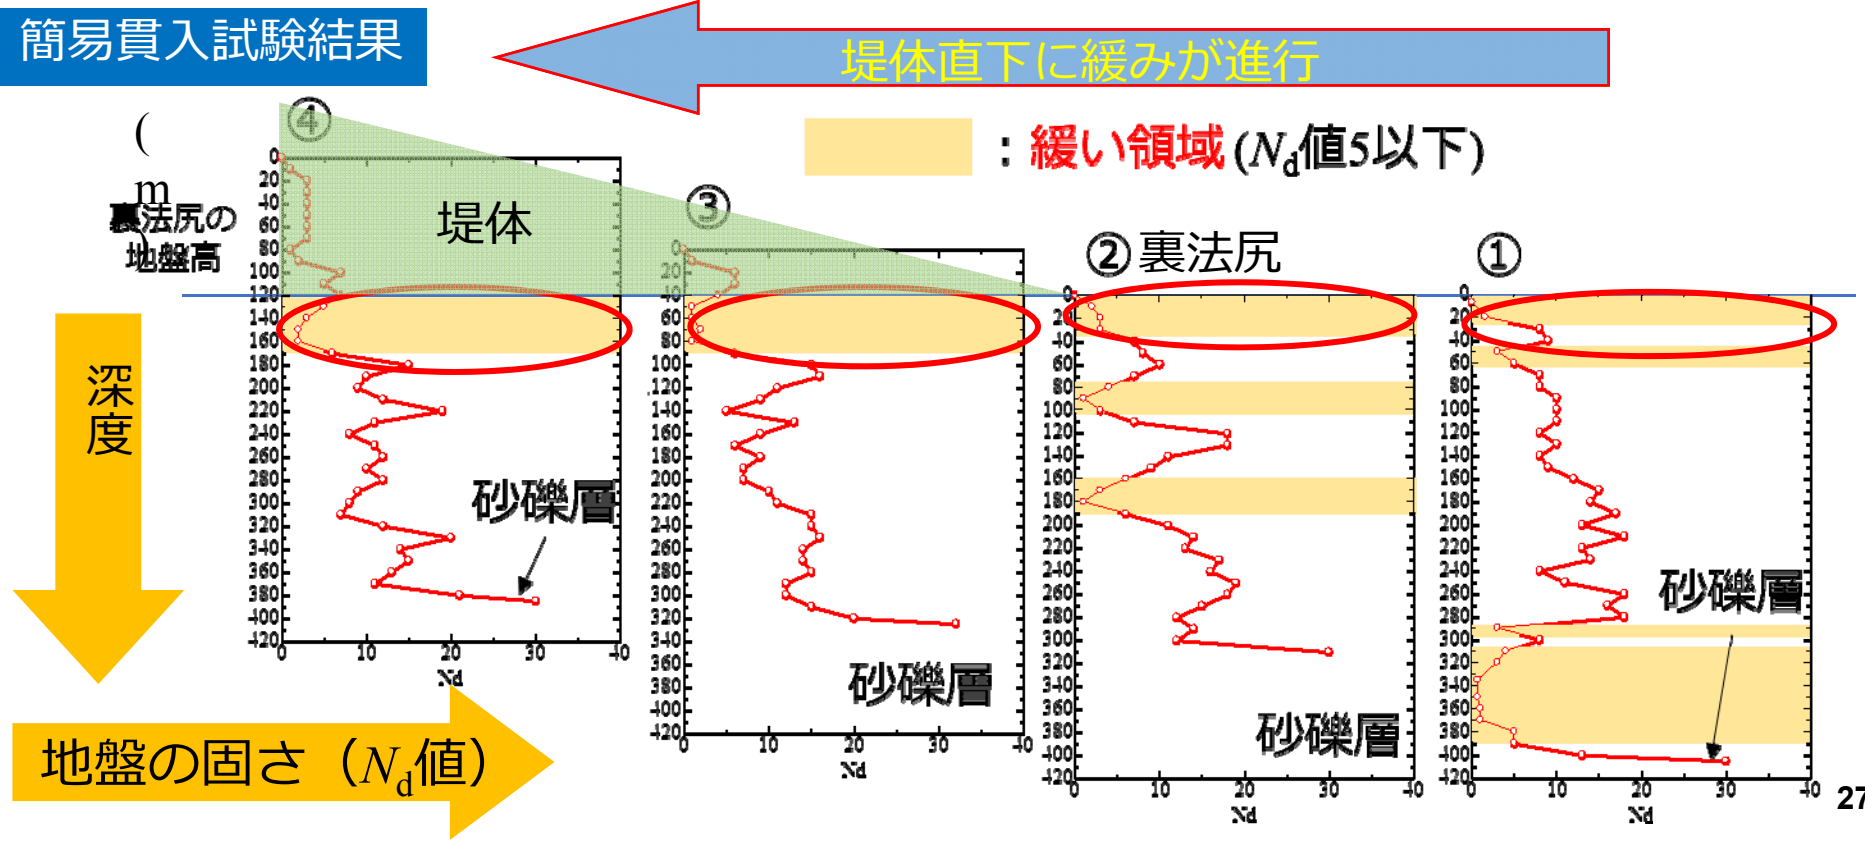
## 簡易貫入試験結果

□ 噴砂箇所(A, B地点)には, 法尻地表面から深さ約0.5mに締まった層があり, 締まった層の下に急激に緩い層が分布している⇒ゆるむためには上部にしまった層が必要か

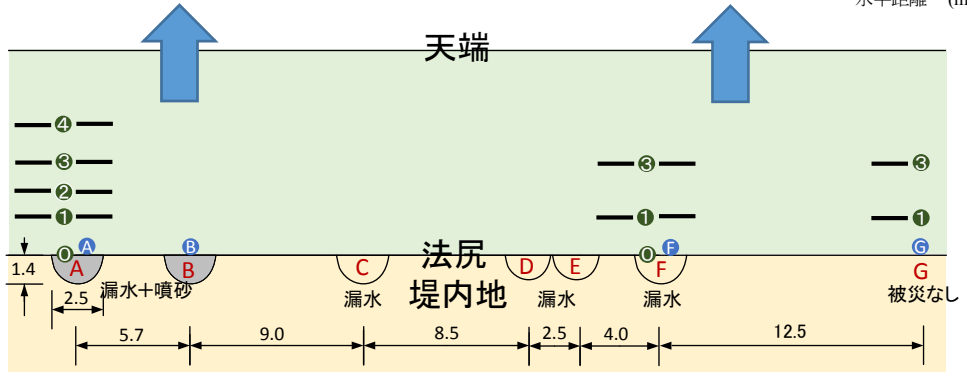
漏水のみ地点では, 表面の凸凹はあるが, 特徴的な形状がない

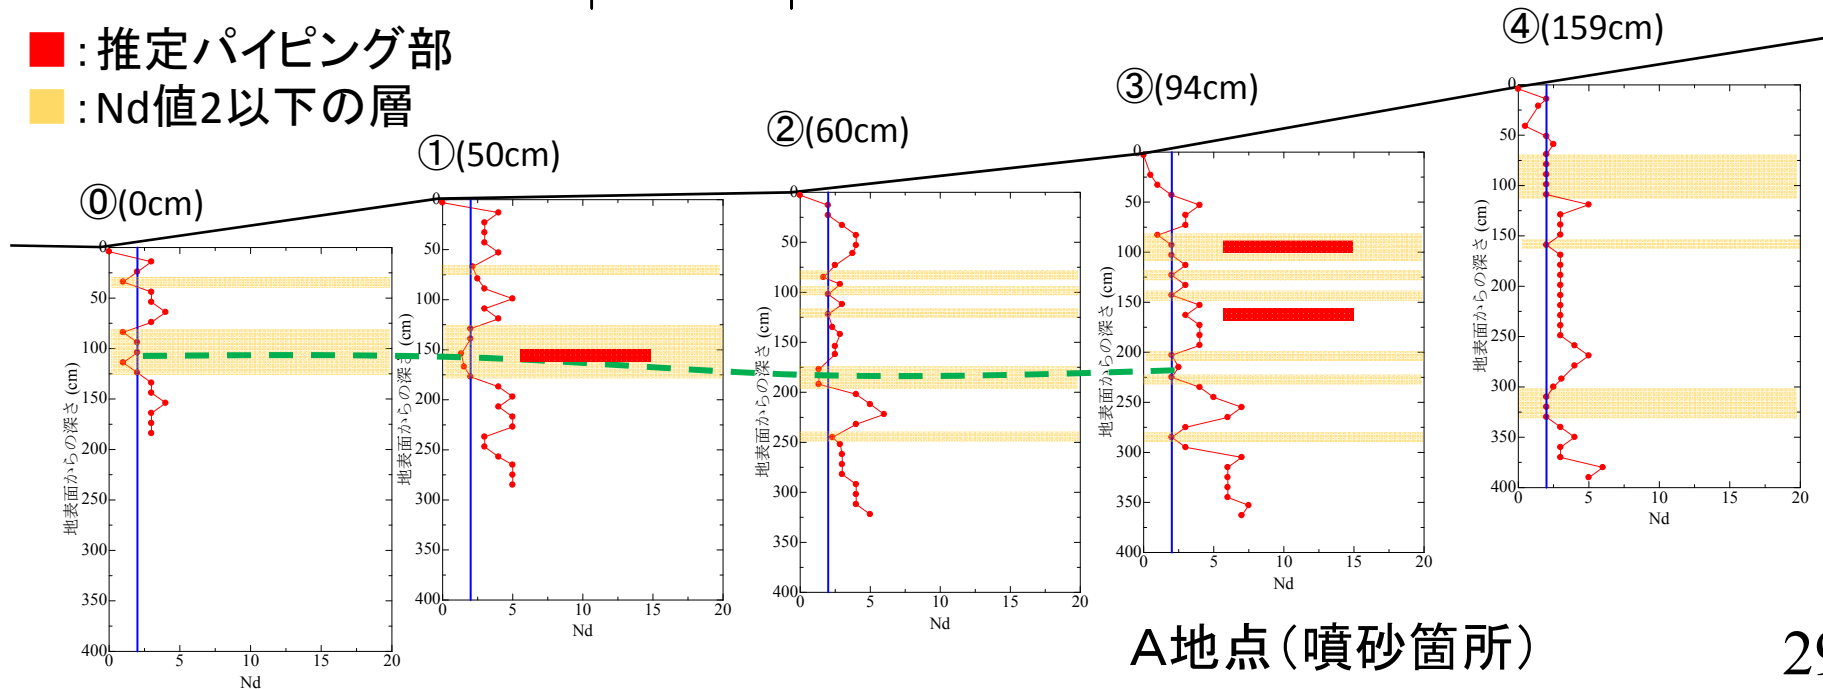
A地点(噴砂箇所)

従来はパイピングによる堤体下のゆるみ、  
損傷には着目してこなかった  
→  
出水後の堤防の強さの現象・変化を捉えることが重要

■ : 推定パイピング部  
■ : Nd値2以下の層

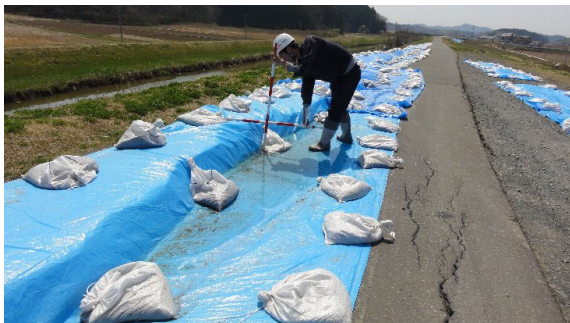
天端川表  
側に開口  
亀裂発生

- 地震と豪雨に対して総合的に評価し、適正な対策工法を吟味し、技術選定手法および施工後のモニタリングや維持点検の手法を確立する必要がある。
- 従来河川堤防の技術検討は、侵食、浸透、地震など堤防の安定性を損なう外力種別とその作用形態（破壊メカニズム）に応じたそれぞれの場合に対する照査に留まっているため、専門分化の壁にとらわれず、強化工法の適切性を合理的に総合的に評価する姿勢に転ずることが望まれていた。
- 例えば、耐震性と耐浸透性に対しては、締固めは共通な対策工になるのに対して、ドレーンやシートパイルなどの対策工法は効果が相反することなどである。
- **東日本大震災において、浸透対策として設置された鋼矢板が、耐震に対して良い影響を及ぼしたと推測。対策工の付加価値**

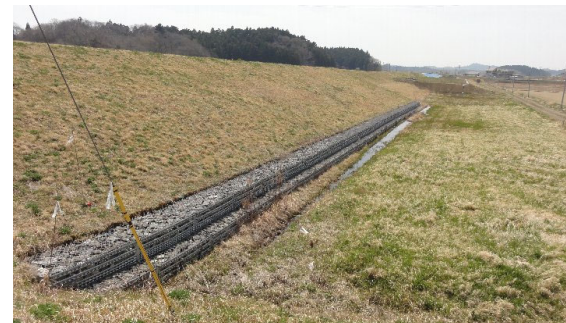
川裏側  
には変  
状なし
