# ため池堤体の豪雨時の崩壊機構について

ため池の被害 - 提言と報告

岡山大学 西村伸一

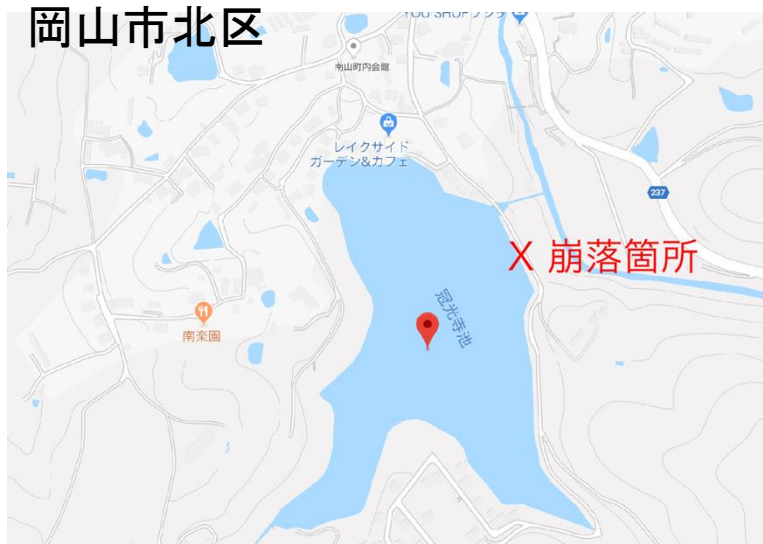
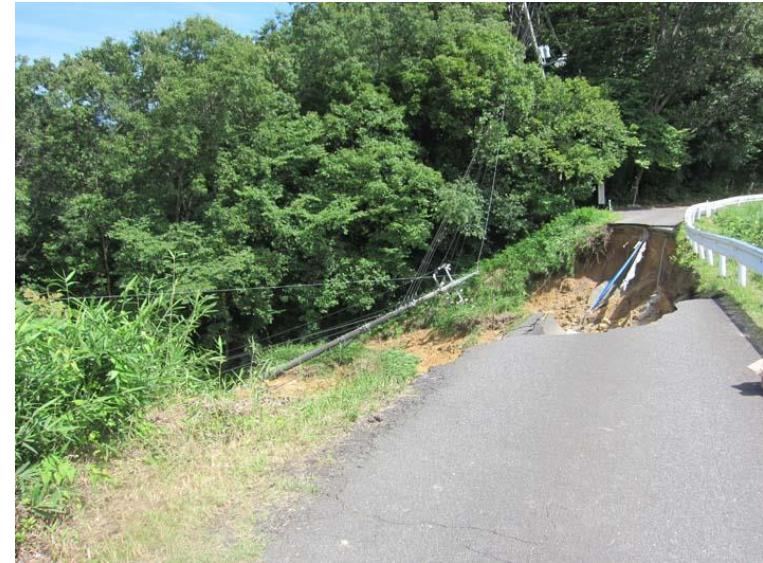
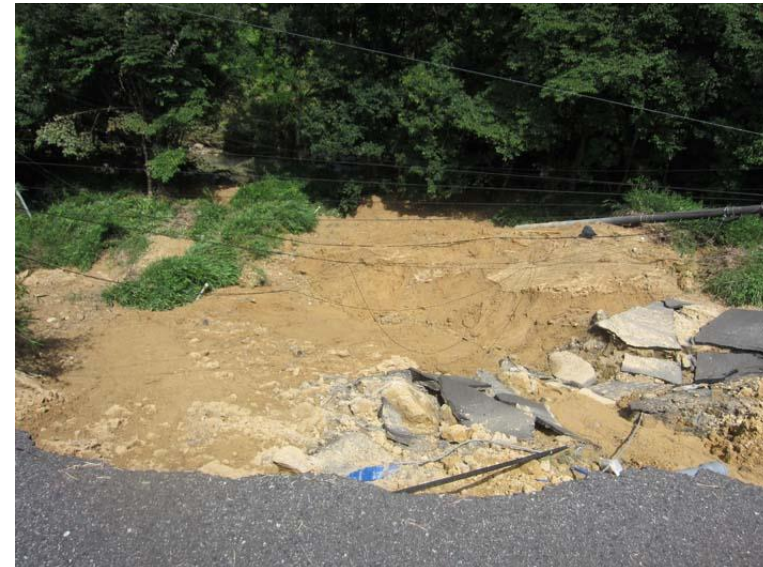
# ため池堤体の損傷(冠光寺池)

堤高：12.9m，堤長：111.0m  
上流勾配：1:2.0，下流勾配：1:1.6  
天端幅：4.8m，総貯水量：337,950m<sup>3</sup>  
堤体土質：まさ土

- ・ 降雨と浸透水による間隙水圧の上昇によりすべり破壊が発生した可能性が高い
- ・ 右岸側の道路から大量の雨水が流入し下流斜面に流下していたとの情報もあり，侵食された可能性も否定できない

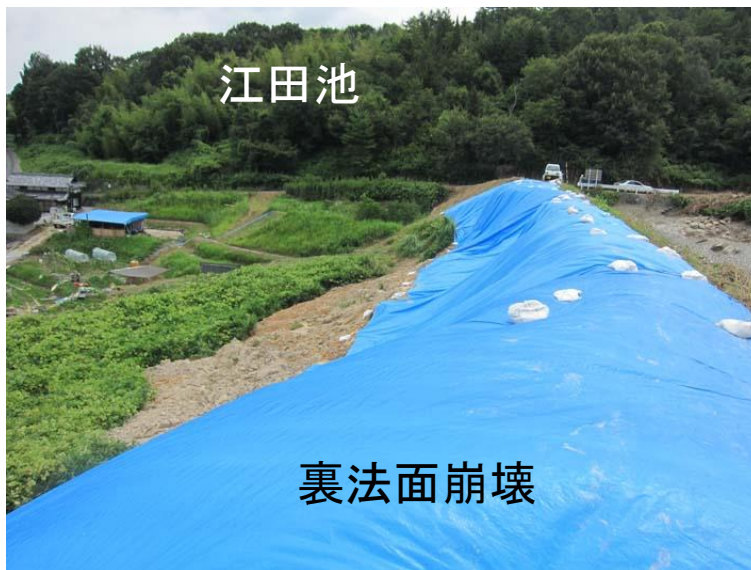
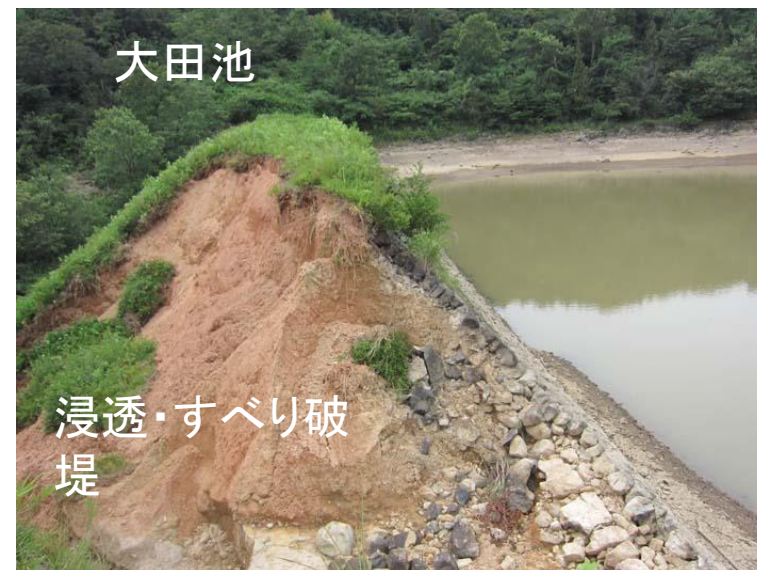
## 江田池（岡山市北区／倉敷市）

（堤高：9.0m，堤長：102.0m，上流勾配：1:2.0，下流勾配：1:1.8，天端幅：3.9m，総貯水量：31,660m<sup>3</sup>，堤体土質：まさ土，傾斜コアゾーン型ダム）

- ・ すべり破壊が発生したものと思われるが，堤体から水が噴出していたとの証言があるため，パイピングによる浸透破壊の可能性もある。

## 大田池（浅口市）

（堤高：9.3m，堤長：112.0m，上流勾配：1:1.0，下流勾配：1:1.5，天端幅：5.1m，総貯水量：17,000m<sup>3</sup>）

- ・ 洪水吐付近に越流痕が無いため，浸透破壊もしくはすべり破壊が疑われる
- ・ 破堤箇所では基礎地盤（砂岩）が露出していた

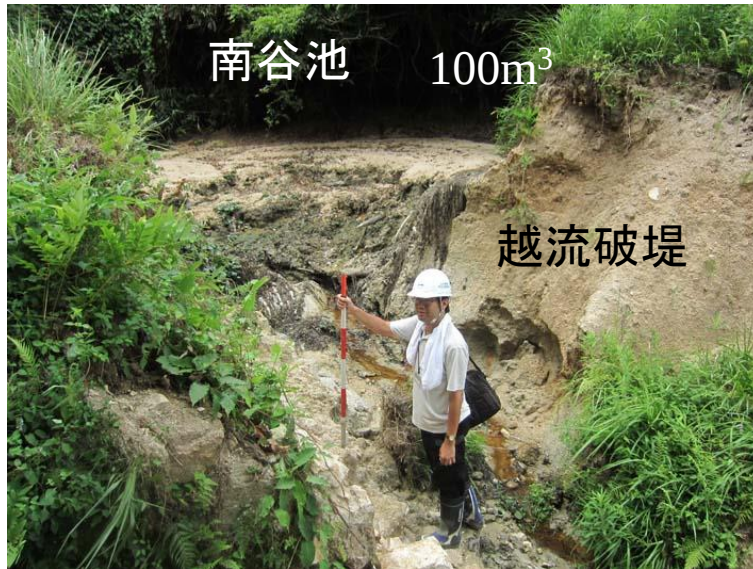
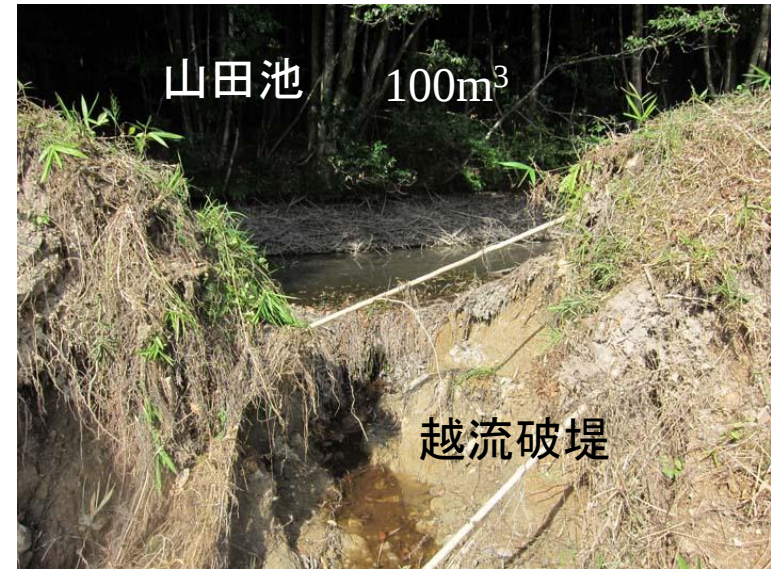
南谷池（総社市）

（総貯水量：100m<sup>3</sup>）

- ・ 谷川からの土砂が流入し、貯水量が増加することで越流破壊

山田池（久米郡美咲町）

- ・ 堤体幅がやや狭い箇所で越流破壊が発生

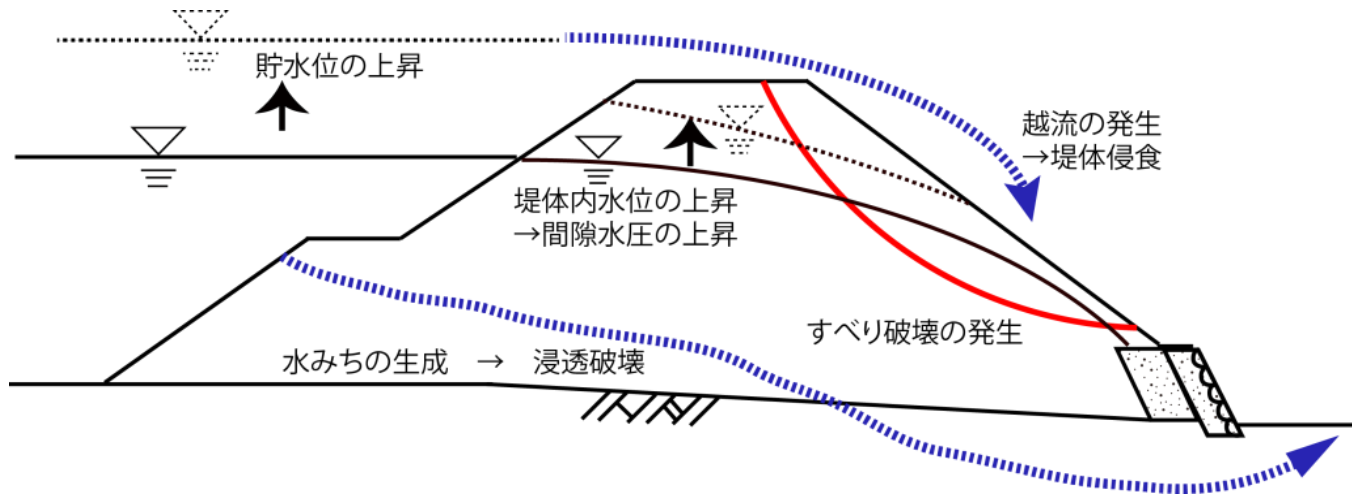
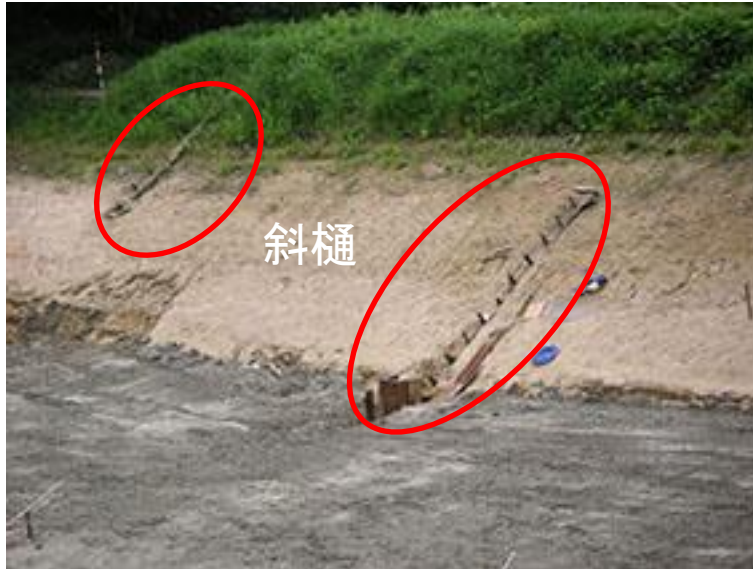
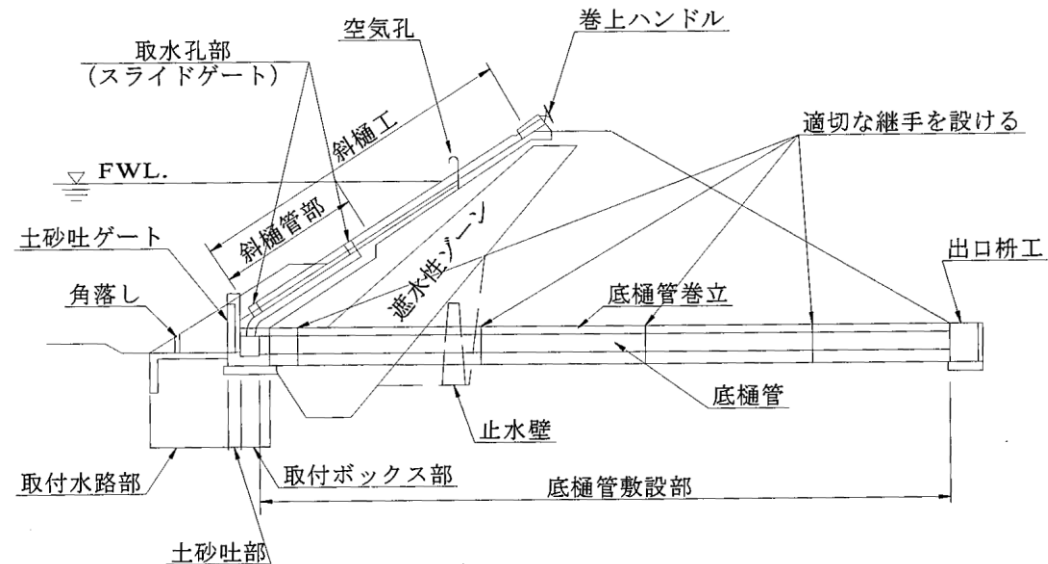
樋管の存在が漏水および水みちの原因？

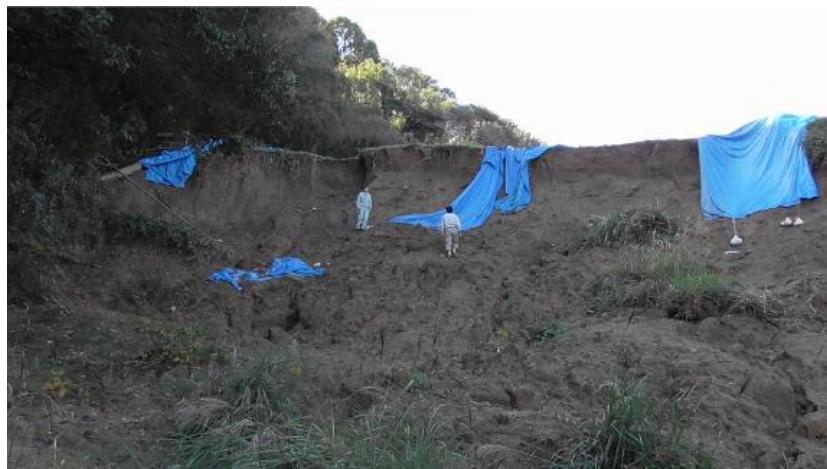
裏のり面のすべり破壊  
近江谷中池（福山市赤坂町）

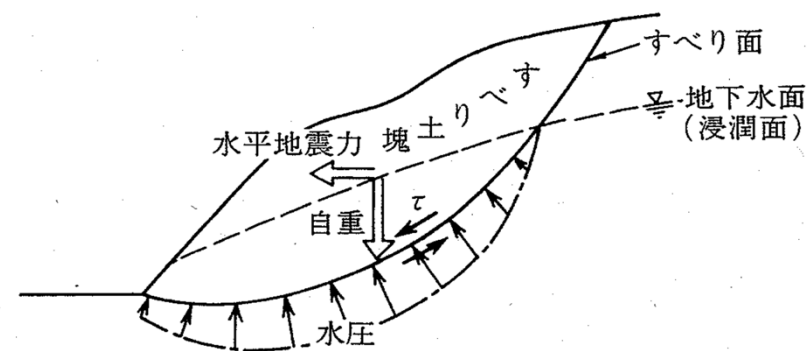
すべり面上の強度安全率  $F_s = \frac{\text{せん断強度}}{\text{せん断応力}} = \frac{\tau_f}{\tau}$   
 $\therefore \tau = \tau_f / F_s = c' / F_s + \sigma' \tan \phi' / F_s$

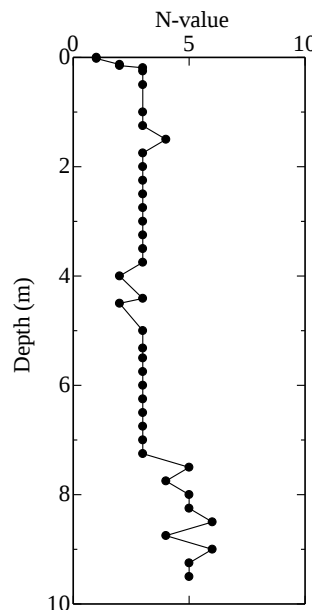
冠光寺池のN値分布  
(SWSから換算)

多くのため池では、N値  
が3以下の箇所が多く見ら  
れる

潜在的にせん断強度が  
低い

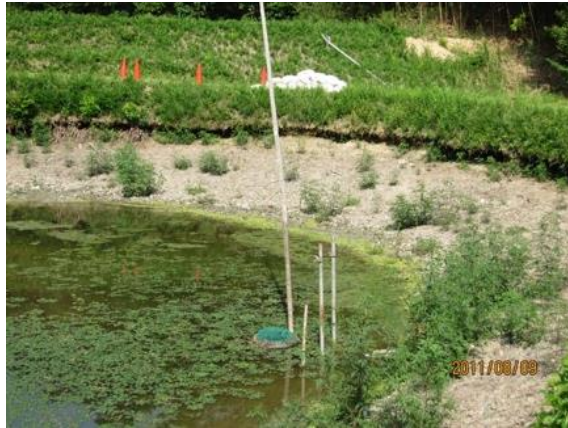
洗掘された上流面

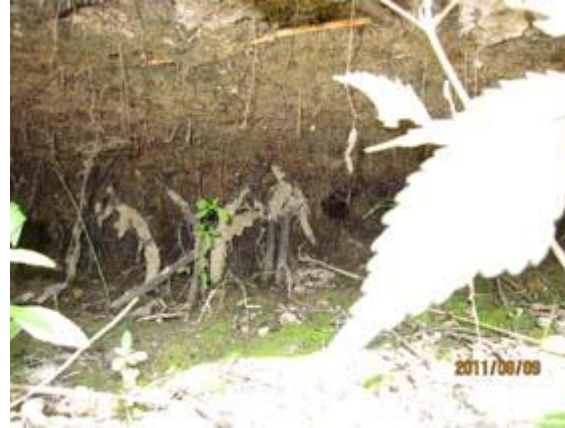
ため池上流面の穴

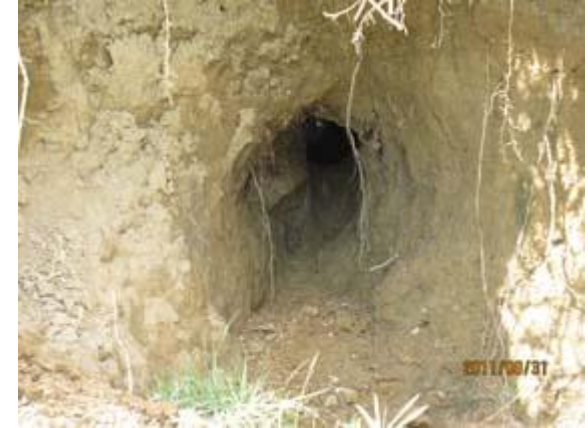
浸透破壊を起こした穴

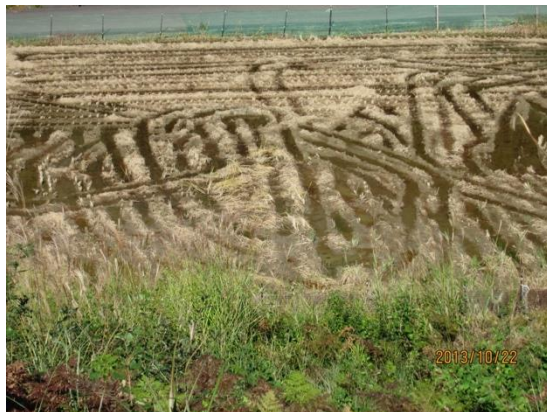
堤体からの漏水によって浸水した農地

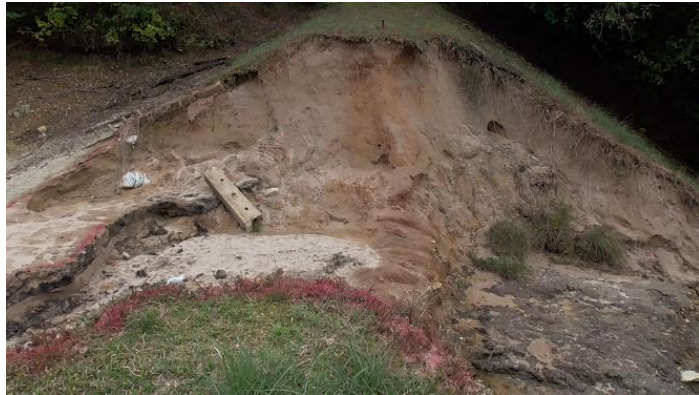
越流によるため池の破堤断面  
向迫田ため池(山県郡北広島町)  
(平成30年7月豪雨)

総貯水量 $6,300\text{m}^3$ のため池。  
洪水吐は深さが20cm, 幅が  
30cm程度であり, 流下能力は低  
かったと考えられる。

現況のため池は,  
越流が生じると確  
実に破堤に向かう

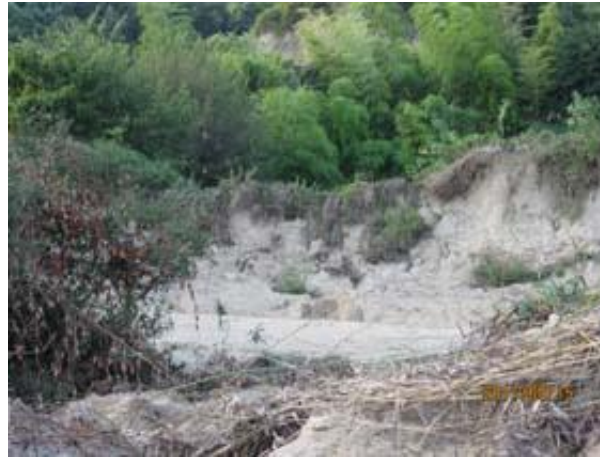
(岡山市東区宝伝)  
(平成23年台風12号)

越流による下流法面の侵  
食(越流箇所を下流側か  
ら望む)

かろうじて破堤は免れる

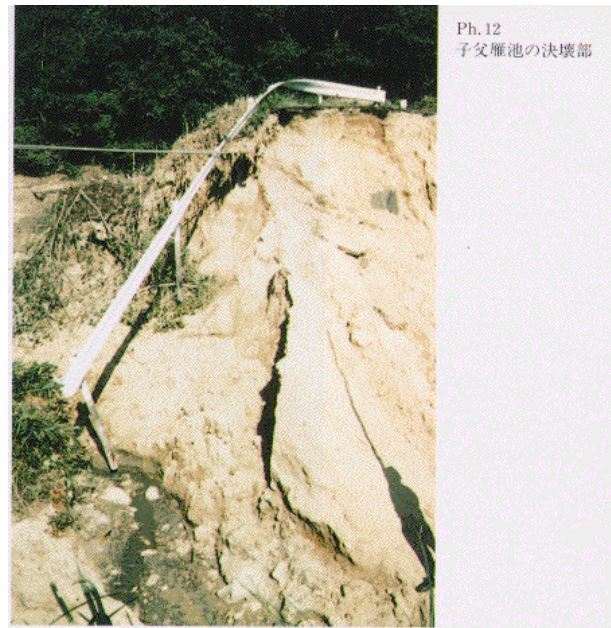
Ph.12  
子父雁池の決壊部

子父雁池  
(岡山県瀬戸内市)  
(平成2年19号台風)

聞き取りに基づいて  
越流破堤を確認

洪水吐の流下能力不  
足が原因

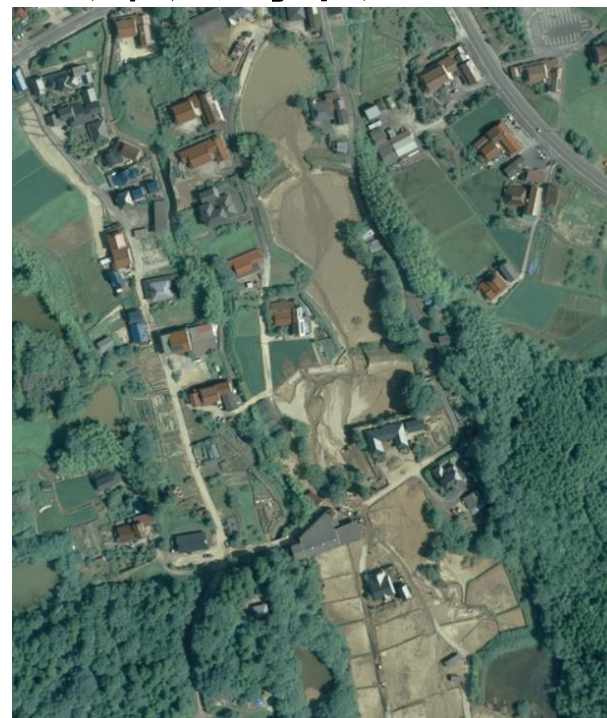
災害後

最下流の乙池は越流するものの破堤を免れている。

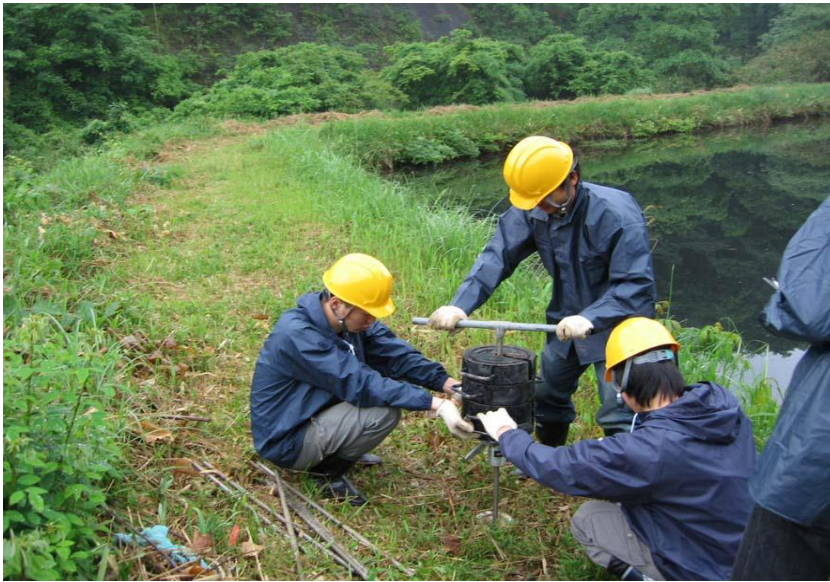
スウェーデン式サウンディング（SWS）試験  
コンパクトな試験  
狭小な現場で適用可能

電気式コーン貫入試験（CPT）  
高性能・高効率  
適用場所が限られる

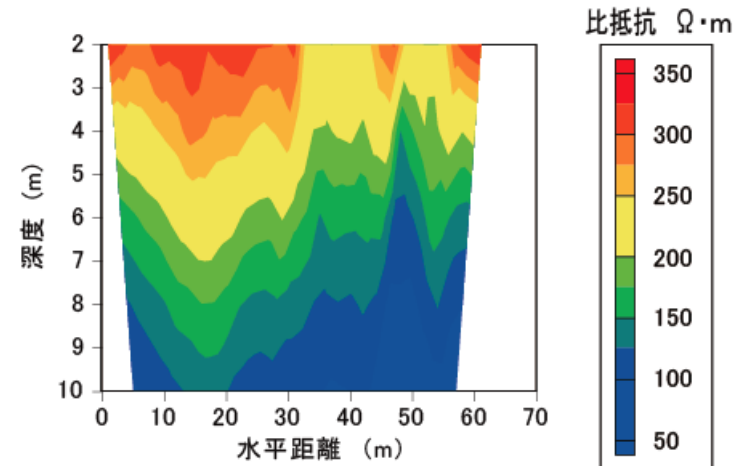
電気探査

結果の信憑性に難題！

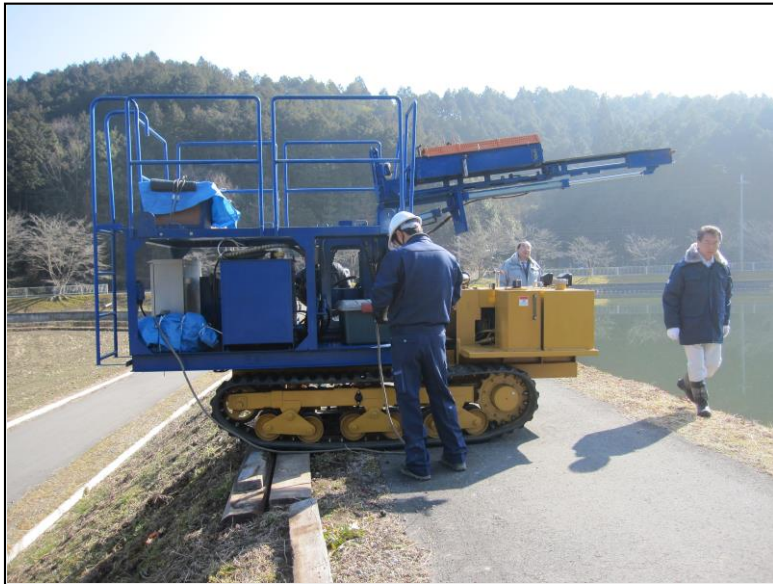
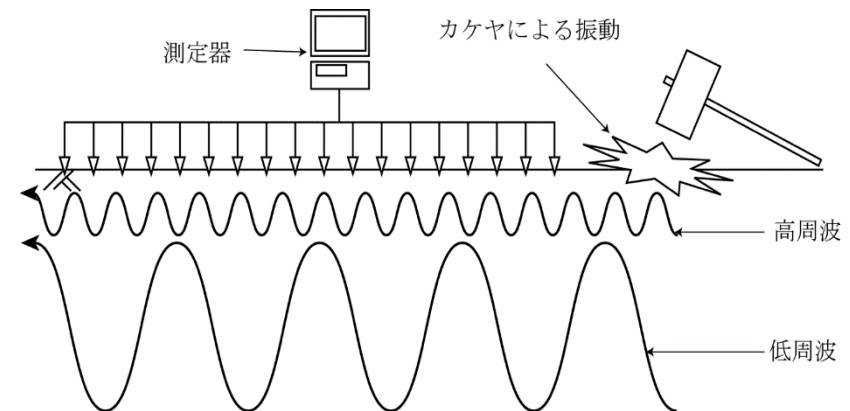
### ①CPT(3成分コーン貫入試験) ②SMW(表面波探査)

#### 測定項目

- ・先端抵抗 $q_t$
- ・周面摩擦抵抗 $f_s$
- ・間隙水圧 $p_w$

深さ方向に0.05m間隔  
水平方向に5m間隔で  
データを取得

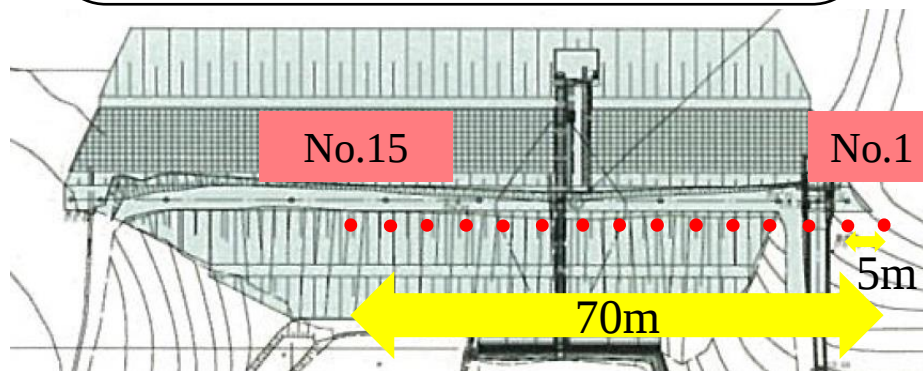
調査地点

岡山県内 改修予定のため池：O池

堤高：約10m, 堤長：約120m

5m間隔15地点でSWSを実施

法尻で漏水を確認

● SWS試験ポイント

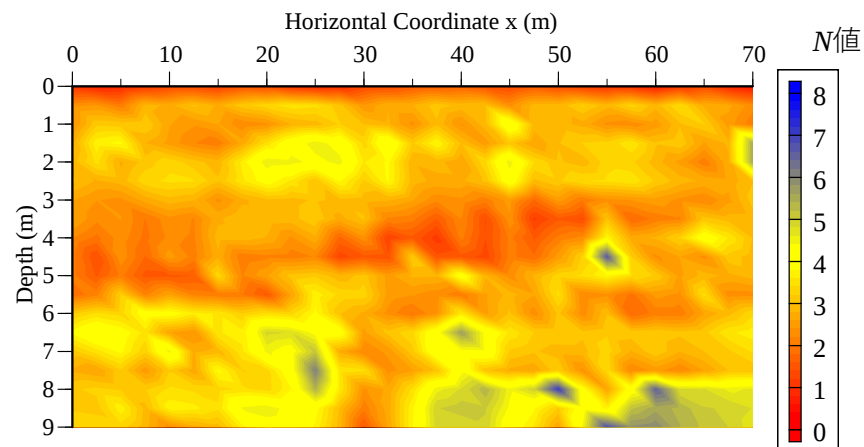
弱部(漏水箇所を同定)

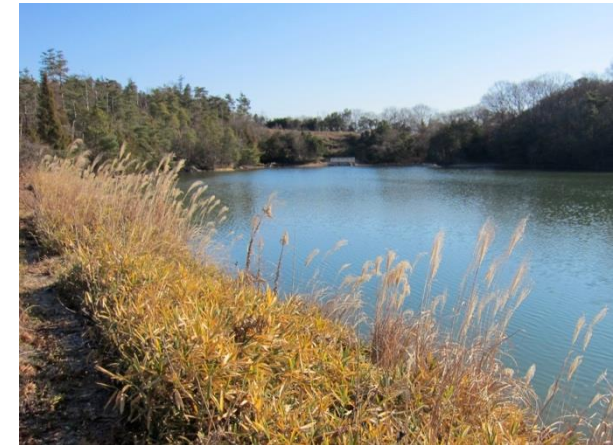
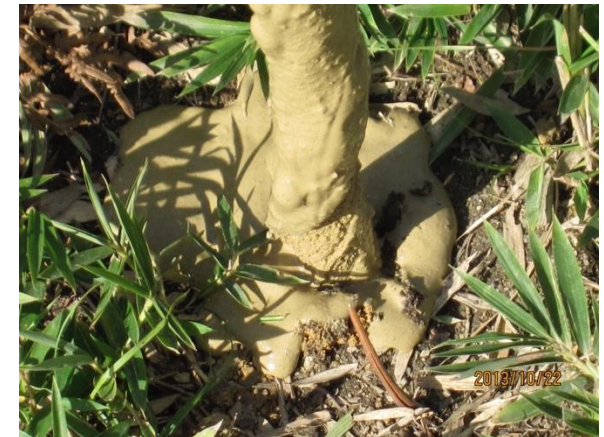
サウンディングロッド引き抜き時に噴出した堤体内材料
