平成22年7月豪雨災害調査報告会  
—広島県庄原市土砂災害現地調査—

## 被害をもたらした降雨と 災害地の地質の特徴

復建調査設計(株) 中井真司

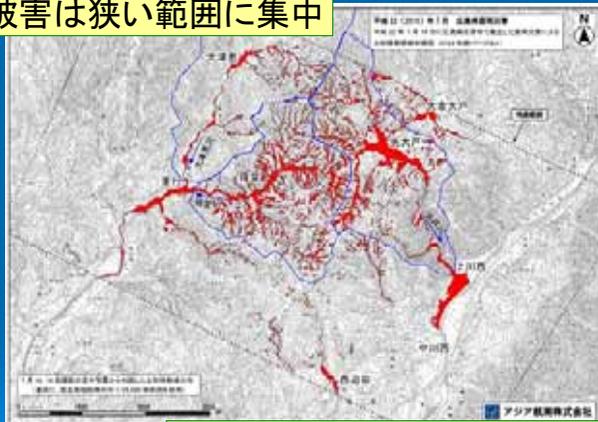
### 被害は狭い範囲に集中

- ・被災地は約5km四方の範囲に限られている。
- ・崩壊が多発した箇所は約3km四方の範囲に集中。
- ・この狭い範囲内で、ほぼ同時に200箇所以上の崩壊が発生。

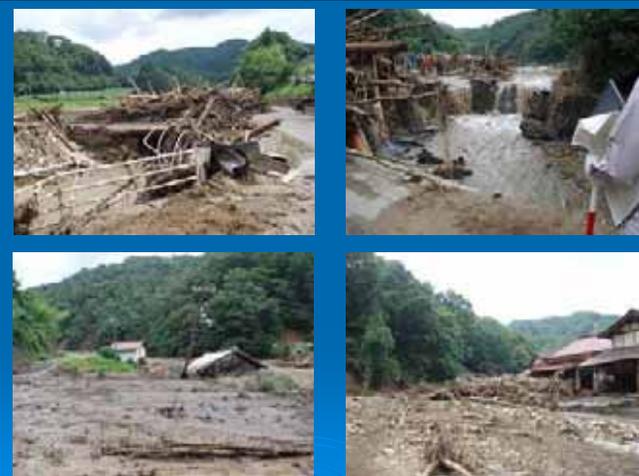
被災翌日の状況(7月17日)

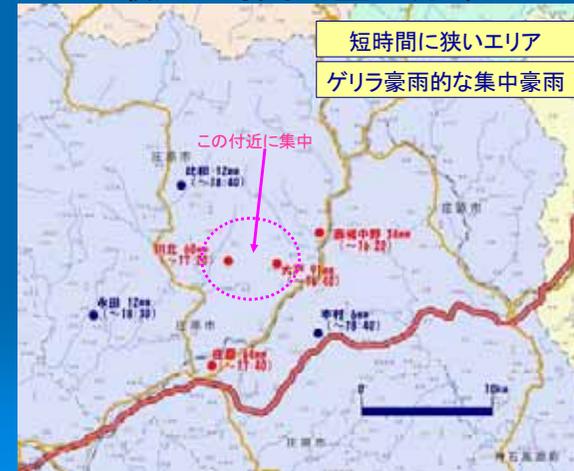
### 最大1時間雨量の分布

短時間に狭いエリア

ゲリラ豪雨的な集中豪雨

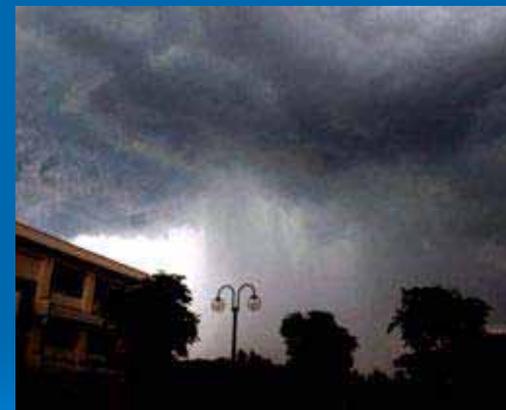
### 気象庁レーダー観測データ

庄原災害の「水柱」(庄原市 金山一宏氏撮影)

(16日午後4時35分ごろ、南西約9キロの庄原格致高校から撮影されたもの)

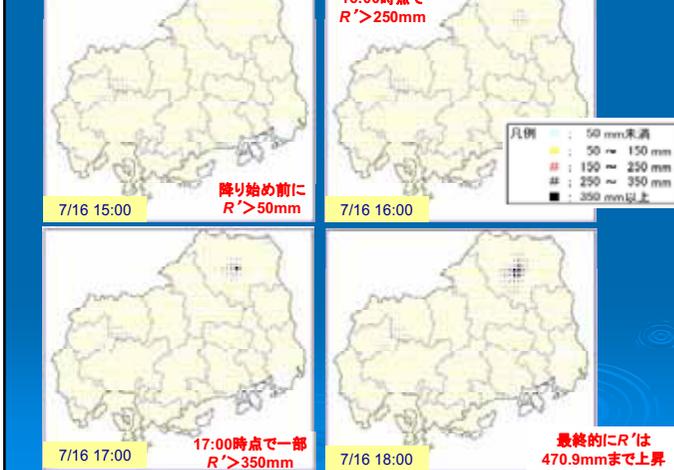
## 雨量指標R'

大規模災害はR' > 400mmで発生している

- ▶ 梅雨前線による先行降雨の後に降ったゲリラ豪雨であった。
- ▶ 強い雨域は5km四方の大変狭い範囲であった。
- ▶ 被災範囲では3時間程度の豪雨が継続した。
- ▶ 降り始め時点で、すでに72時間半減の実効雨量で130mm、Rで90mmの先行降雨の影響があった。
- ▶ Rを指標とすると、中国地方のかつての大災害時と同等以上の降雨であったといえる。
- ▶ もっとも被害が大きかった地区では、記録に残っているよりもさらに大きな雨であった可能性も高い。

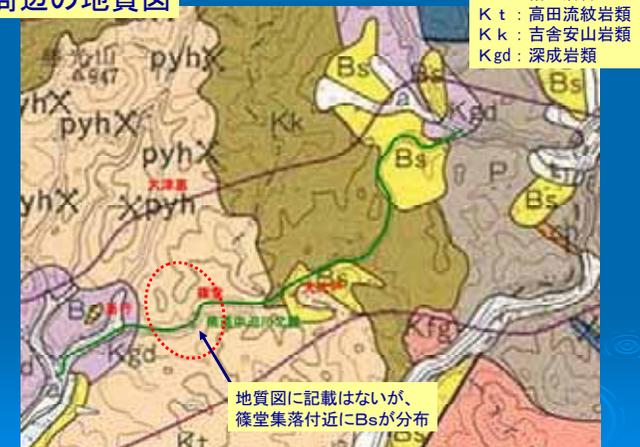
## 周辺の地質図

地質調査所1/20万地質図より抜粋

- ▶ 基盤岩は白亜紀の高田流紋岩類(～吉舎安山岩類)。
- ▶ 一部、上位に備北層群(第三紀層)が分布。
- ▶ 地表に広く、黒ボクが分布。  
(谷部にも黒ボク起源の2次堆積物が分布)
- ▶ 流紋岩類は破碎・変質した部分も多く、断層露頭も確認される。
- ▶ 被災地北部には、ロウ石鉱山がある。

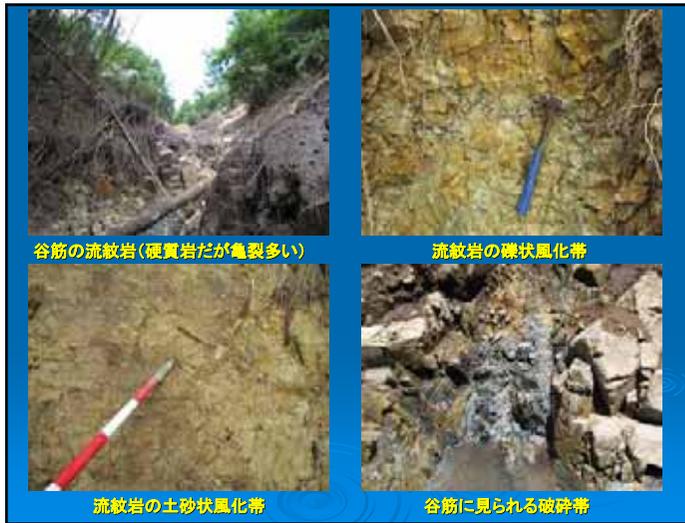
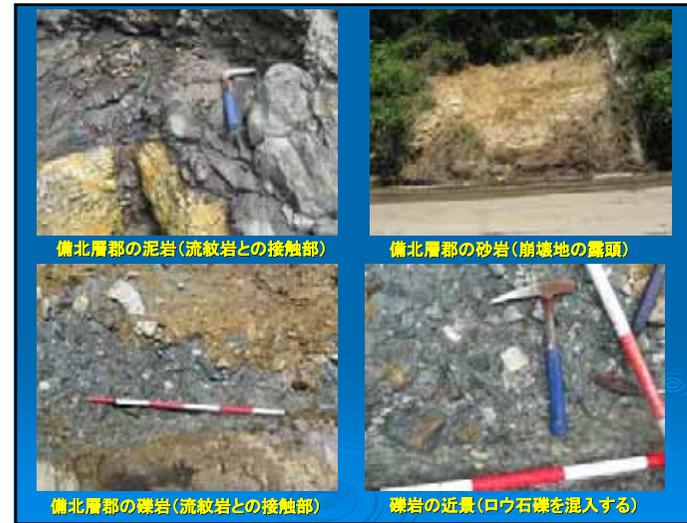
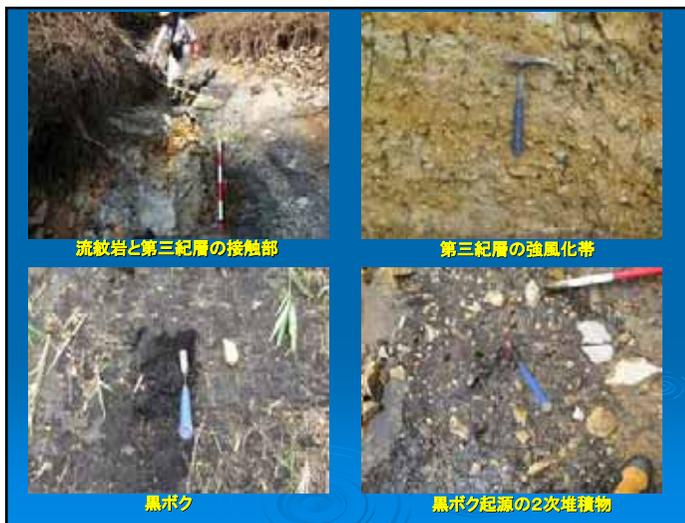
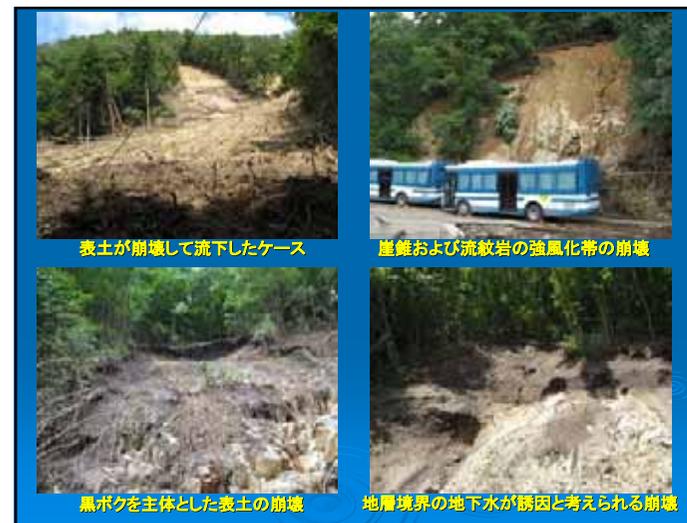
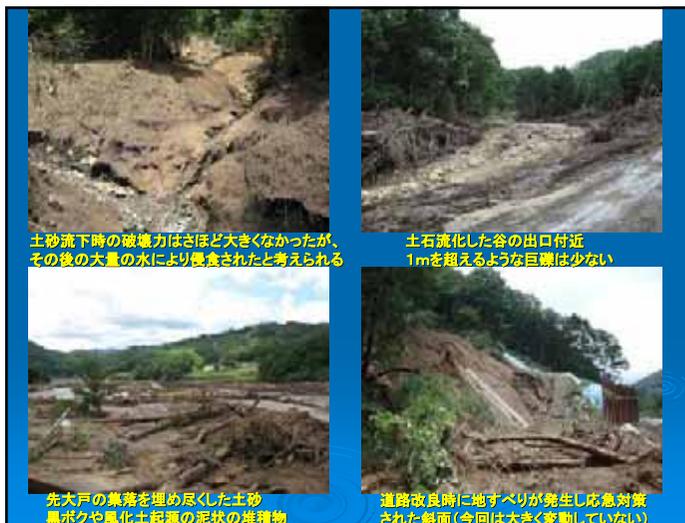
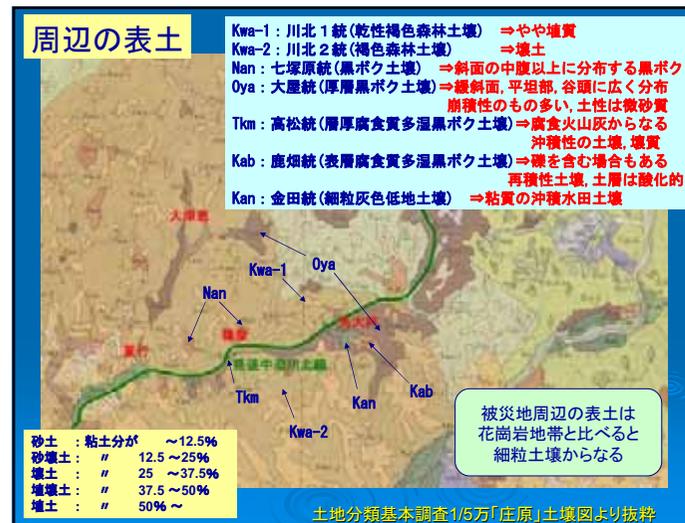
- 流紋岩(～安山岩)類、第三紀層の泥岩・砂岩・礫岩、これら起源の崖錐、および黒ボク主体の表土が分布する。
- 流紋岩類は亀裂に富み、礫状～土砂状に強風化している部分も多い。また、谷筋には破碎帯も確認された。
- 第三紀層は地質図に示された部分以外にも多くの場所で確認され、広く分布しているものと考えられる。
- 土石流の原因になったものも含め、崩壊は地山の強風化帯や崖錐、表土で発生しており、いずれも表層崩壊が主体である。
- 地質境界がミズミチとなり、これに沿った地下水が崩壊の誘因となっている箇所も確認された。
- 地質に起因して、被災地の地表は比較的細粒の土壌に覆われている。
- 発生した土石流は巨礫は比較的少なく、泥状の土砂が目立つ。流出土砂は水かさの増した河川と合流して流下している。
- このことは、地山の風化形態と関係しているものと考えられる。
