東京湾岸で液状化が発生した地区の概要 (第2報)平成23年3月26日現在

現地踏査の生データ

調査者: 安田進(東京電機大学)と研究室の学生
原田健二(不動テトラ(株))

調査期間: 3月12日 ~ 23日

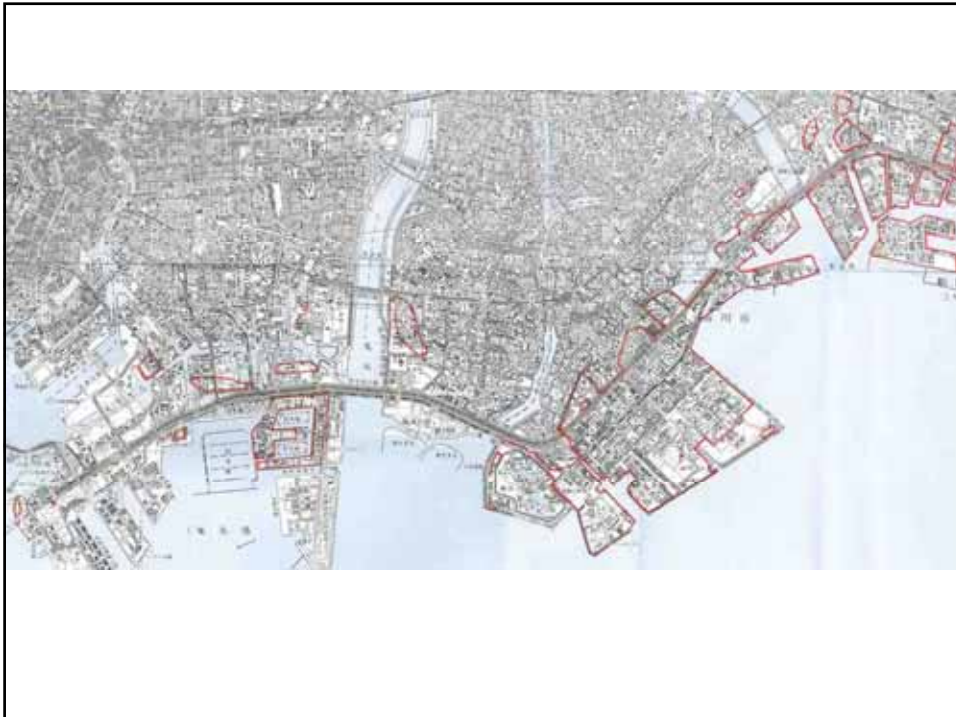
1. 後述する3月12日～23日に行った現地踏査結果に、(株)八州で、3月20日に撮影された航空写真の情報を加え(ただし概略判読であり今後詳細な判読をする予定です)、液状化が発生したと推定される地区をおおまかに赤で囲ったものです。
2. この範囲内にも地盤改良を施したりして、液状化していない区域も含まれます。
3. 間違っている地区や追加する地区がありましたら、東京電機大学安田進までご連絡いただければ幸いです。
4. 地図:1/50,000地形図

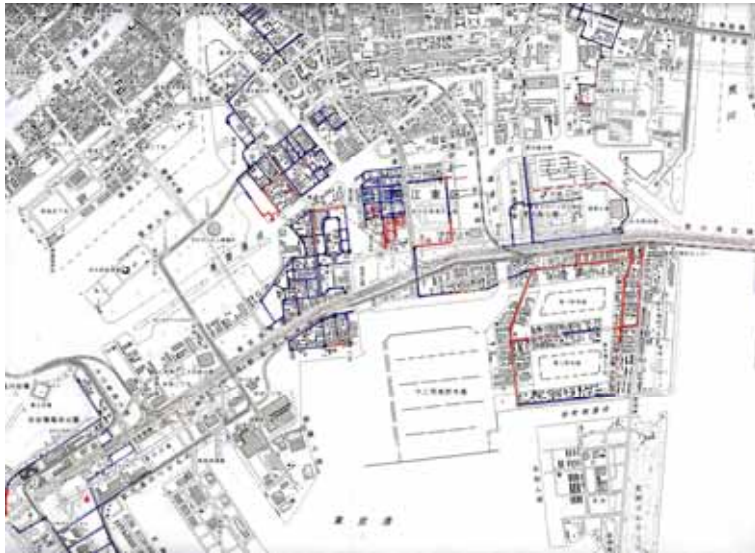
赤の実線: 道路や脇に噴砂があり明らかに液状化している

赤の破線: 道路や脇に噴砂らしきものがあり液状化していると思われる

青の実線: 道路や脇に噴砂が見あたらない

注: 住民の方々により噴砂はすぐ片付けられていましたので、青の区域でも噴砂があった可能性はなきにしもあらずです。
