## 東京湾岸で液状化が発生した地区の概要 (第2報)平成23年3月26日現在

## 現地踏査の生データ

調査者: 安田進(東京電機大学)と研究室の学生  
原田健二(不動テトラ(株))

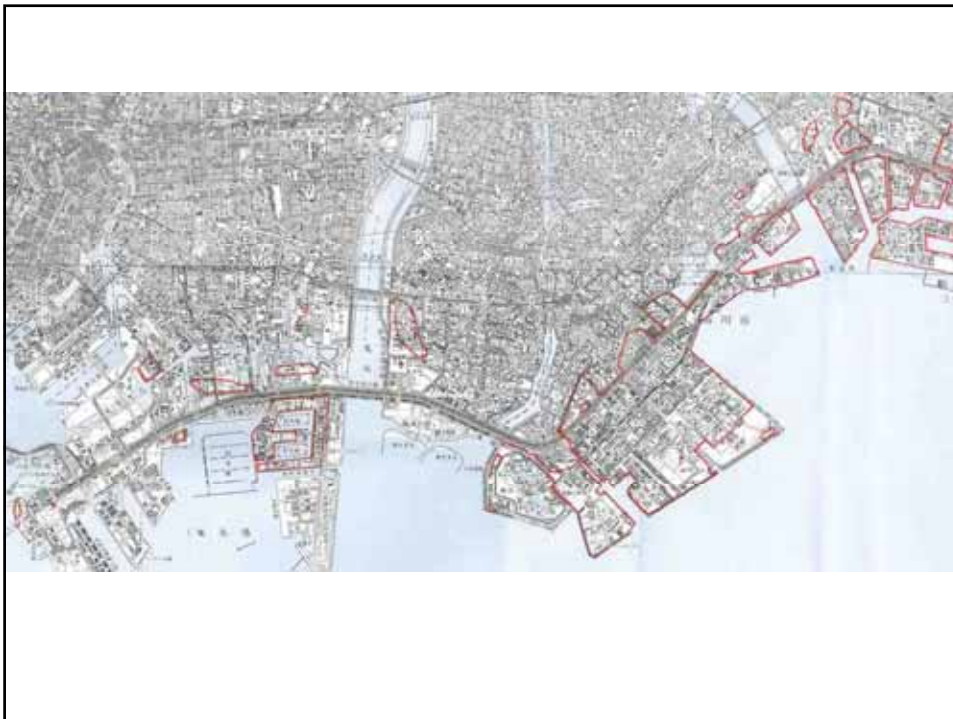
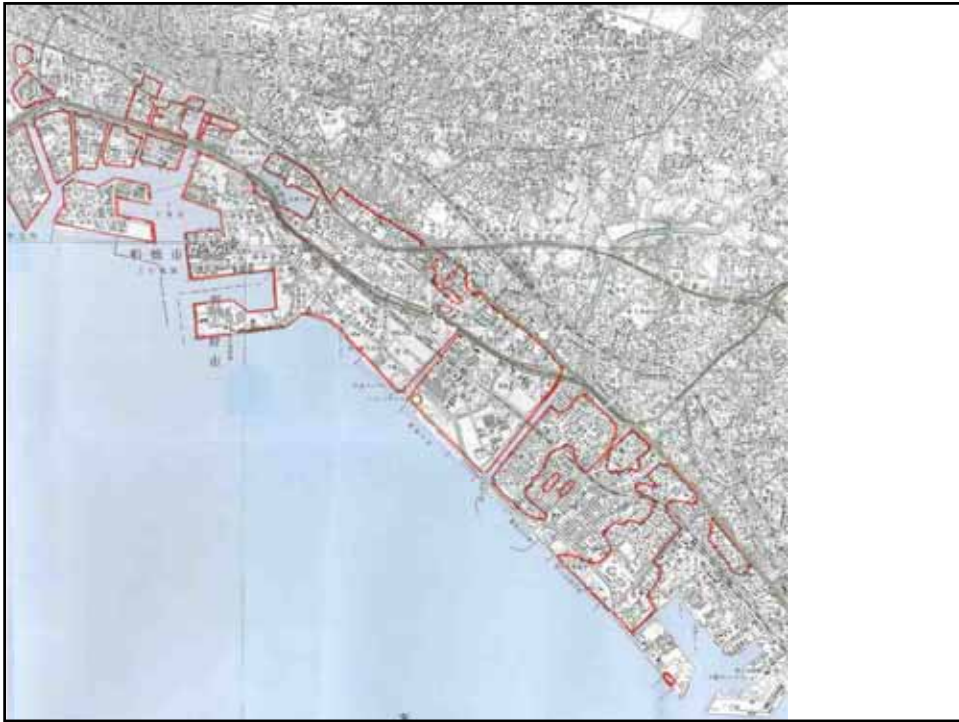
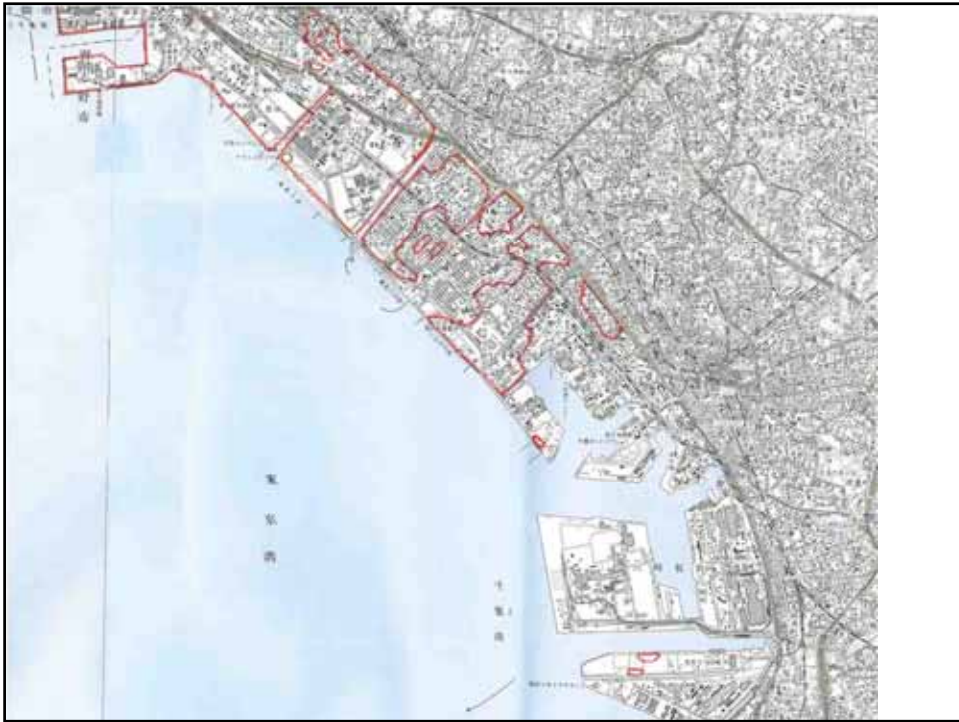
1. 後述する3月12日～23日に行った現地踏査結果に、(株)八州で、3月20日に撮影された航空写真の情報を加え(ただし概略判読であり今後詳細な判読をする予定です)、液状化が発生したと推定される地区をおおまかに赤で囲ったものです。
2. この範囲内にも地盤改良を施したりして、液状化していない区域も含まれます。
3. 間違っている地区や追加する地区がありましたら、東京電機大学安田進までご連絡いただければ幸いです。
4. 地図:1/50,000地形図

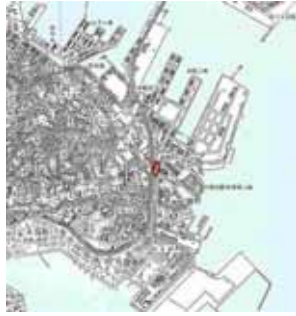
横浜は規矩先生と堀越  
さんの調査による

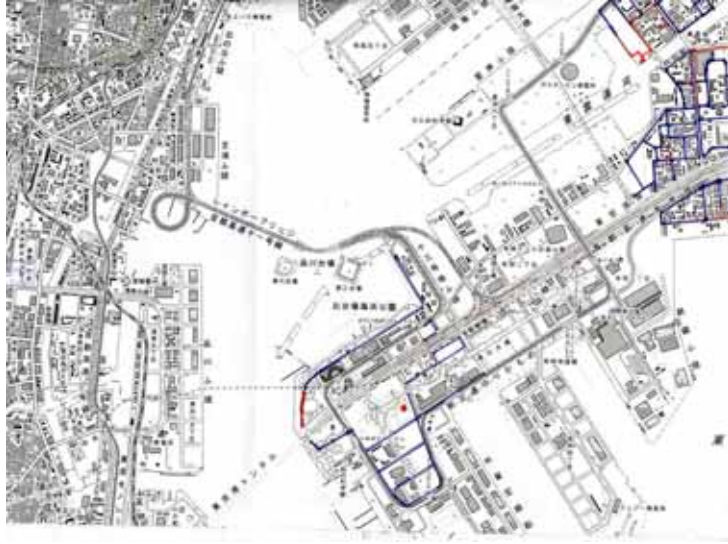
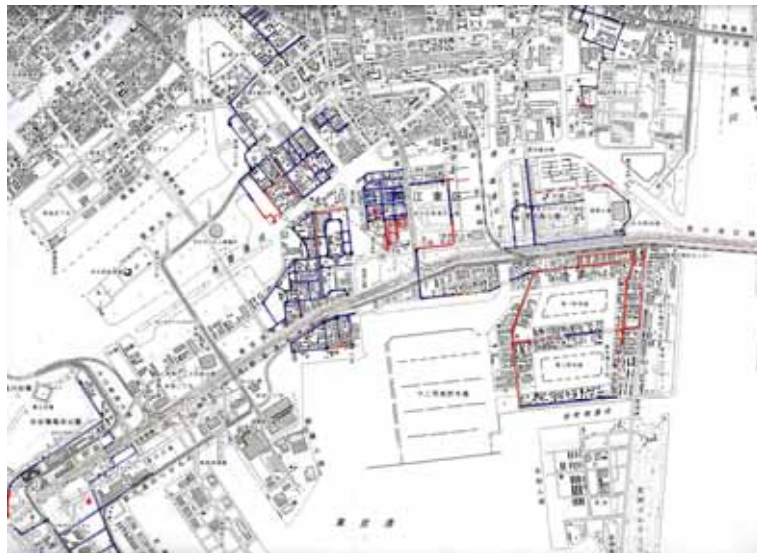
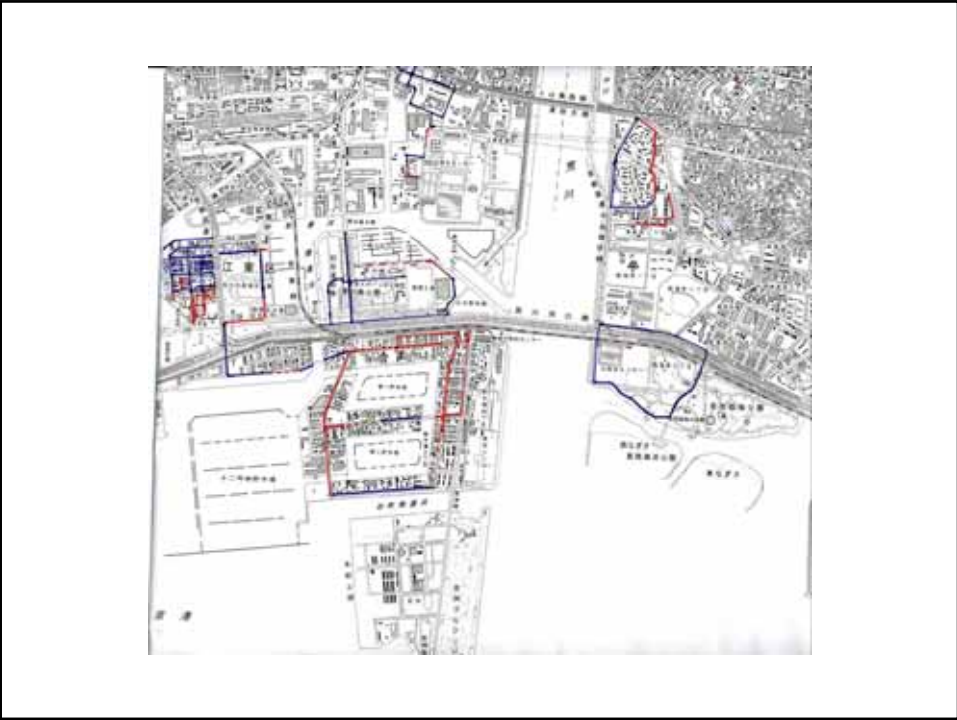
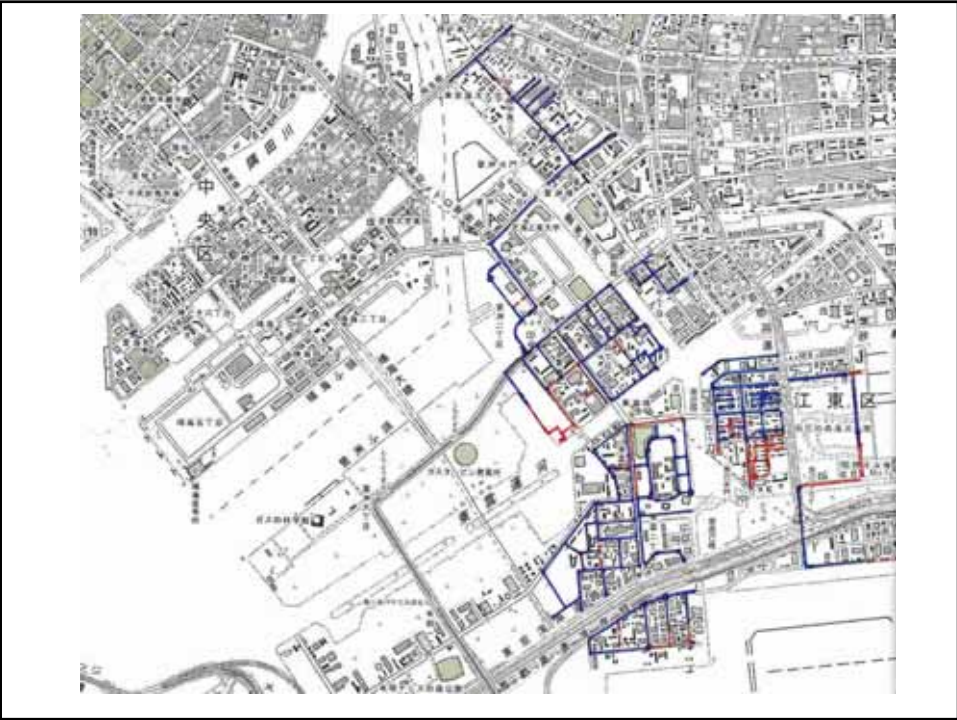
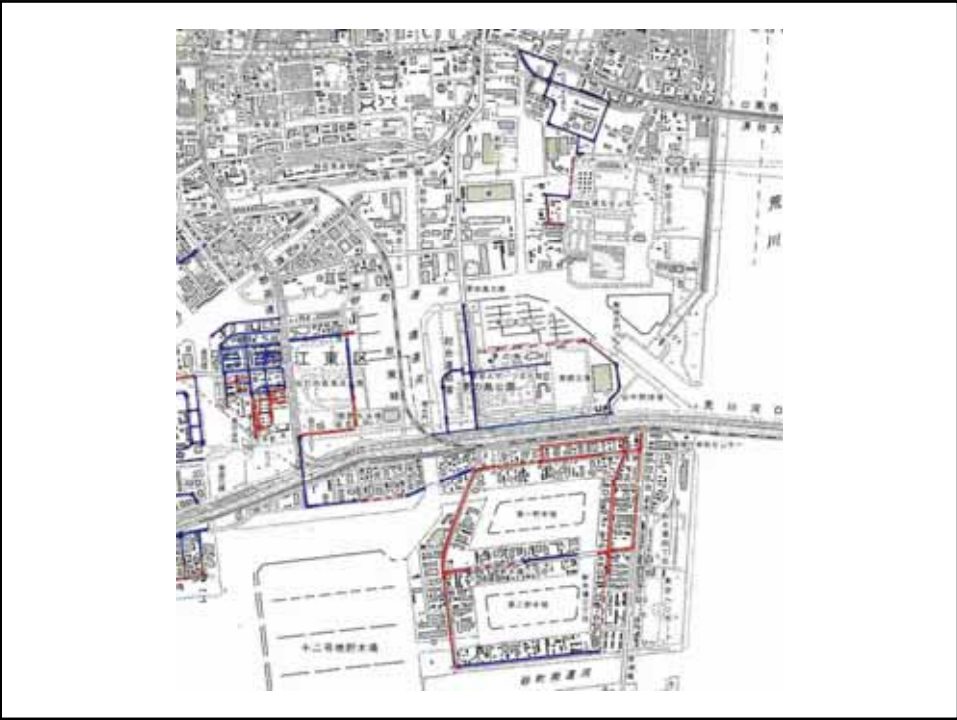
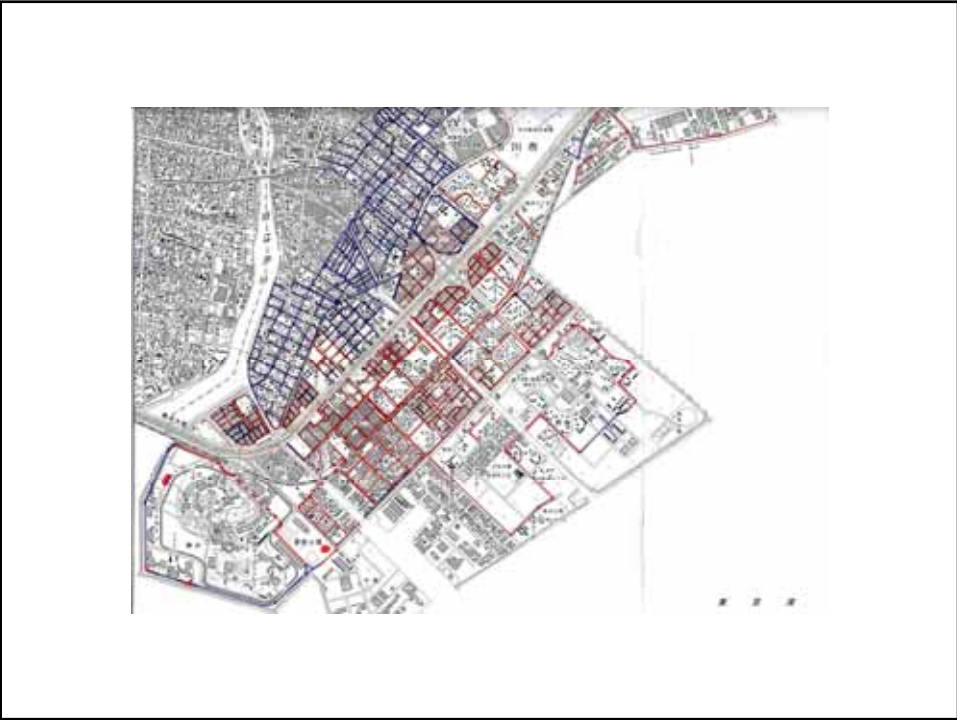
赤の実線: 道路や脇に噴砂があり明らかに液状化している

赤の破線: 道路や脇に噴砂らしきものがあり液状化していると思われる

青の実線: 道路や脇に噴砂が見あたらない

注: 住民の方々により噴砂はすぐ片付けられていましたので、青の区域でも噴砂があった可能性はなきにしもあらずです。
