国道274号 日勝峠の災害箇所の復旧

平成29年7月26日 国土交通省 北海道開発局 建設部 道路維持課 林憲裕

国道274号の被災及び調査の状況

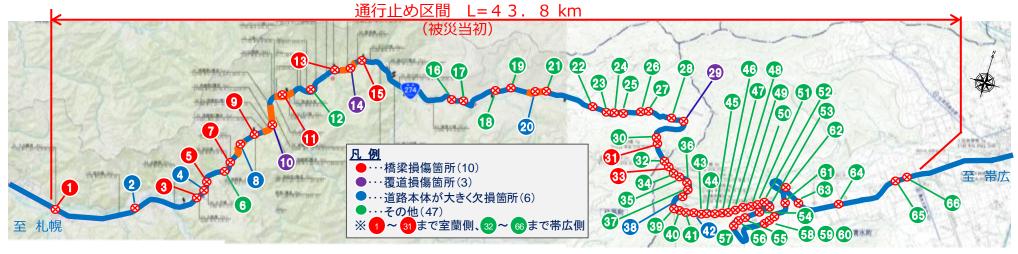
主な被災【橋梁損傷】10箇所、【覆道損傷】3箇所、【大規模欠損】6箇所

1 千呂露橋落橋

10 清瀬覆道損傷

38 帯広側8号目付近盛土崩壊

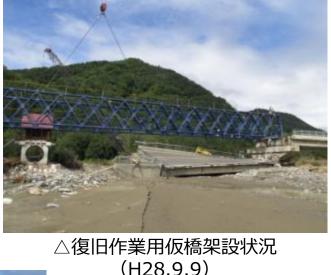
△道路洗掘防止工完了(H28.9.5)

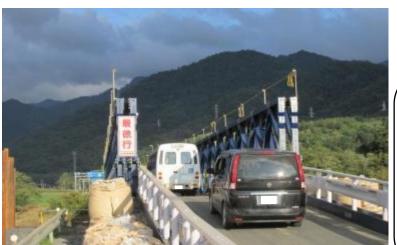
△仮設完了状況(H28.9.13)

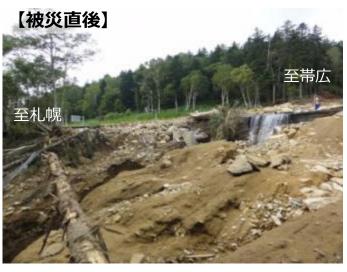
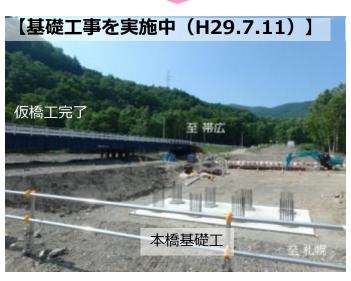
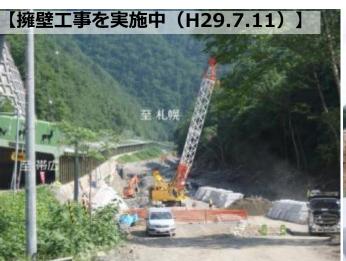
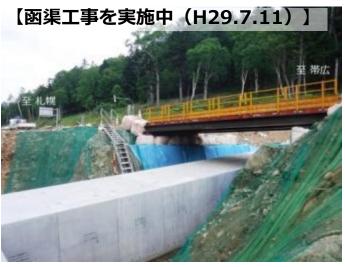
7 岩瀬橋落橋

【被災直後】

全额側 8 号目 切土崩壊、盛土崩壊、土砂流出

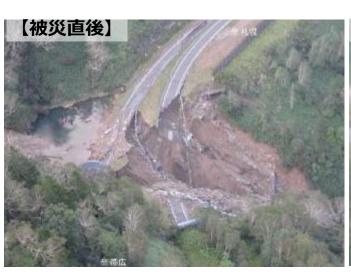
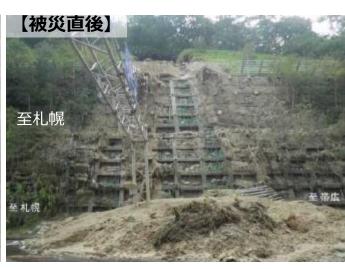
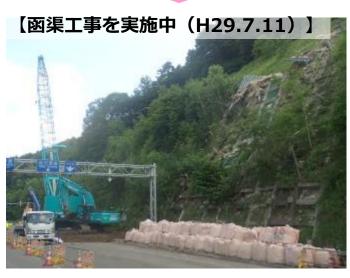
- 38 帯広側8号目付近盛土崩壊
- 42 帯広側 7号目付近盛土崩壊

61 帯広側1号目切土法面崩壊

【盛土工事を実施中(H29.7.10)】
