論説：鉄道盛土の複合的な被災原因

(本文8～11ページ参照)

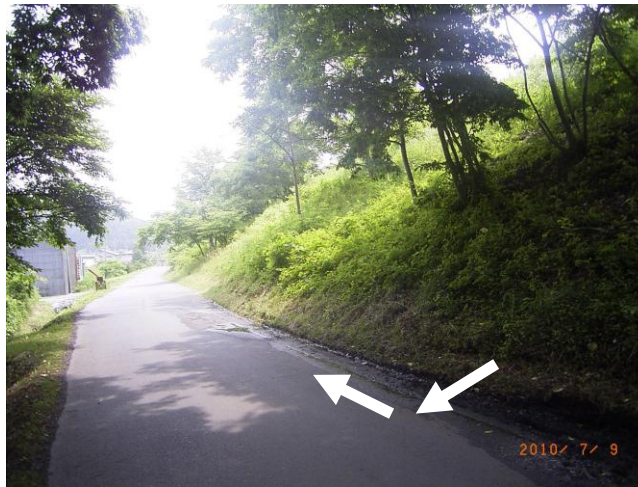
口絵写真-1 盛土法尻部のふとん籠からの湧水と縦断方向への流下状況(青い森鉄道, 八戸貨物～陸奥市川間)

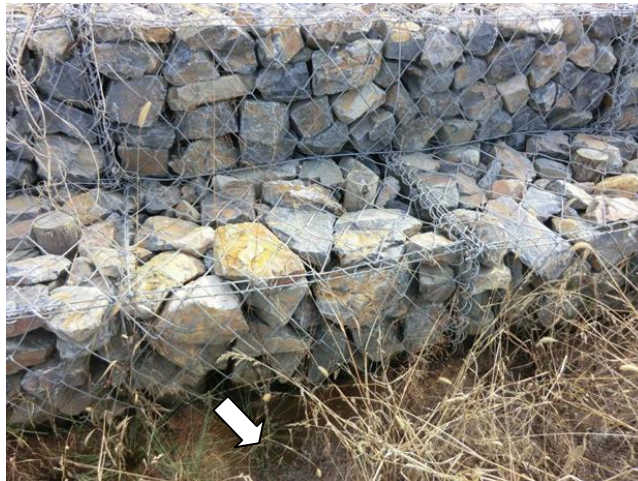
口絵写真-2 盛土法尻部のふとん籠からの湧水状況(東北線, 泉崎～矢吹間)

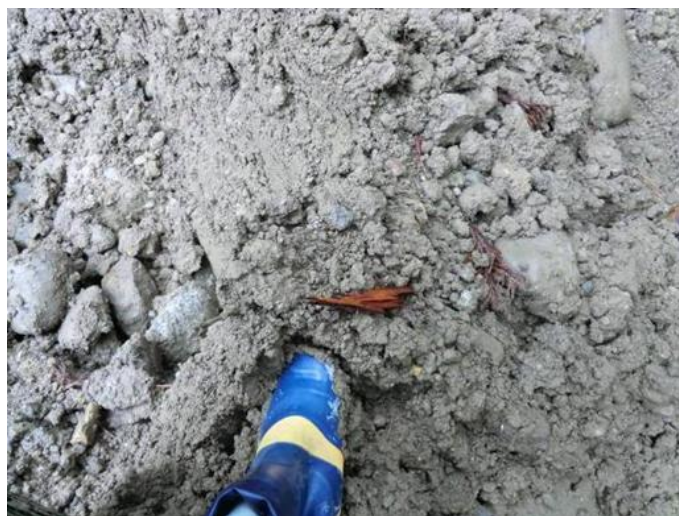
口絵写真-3 崩壊した盛土の末端部が泥濘化した状況(仙山線, 作並～八ツ森間)
