# 平成30年7月豪雨による 地盤災害緊急調査報告

地盤工学会関西支部災害調査団

## 近畿圏の斜面災害状況（兵庫県宍粟市一宮町）

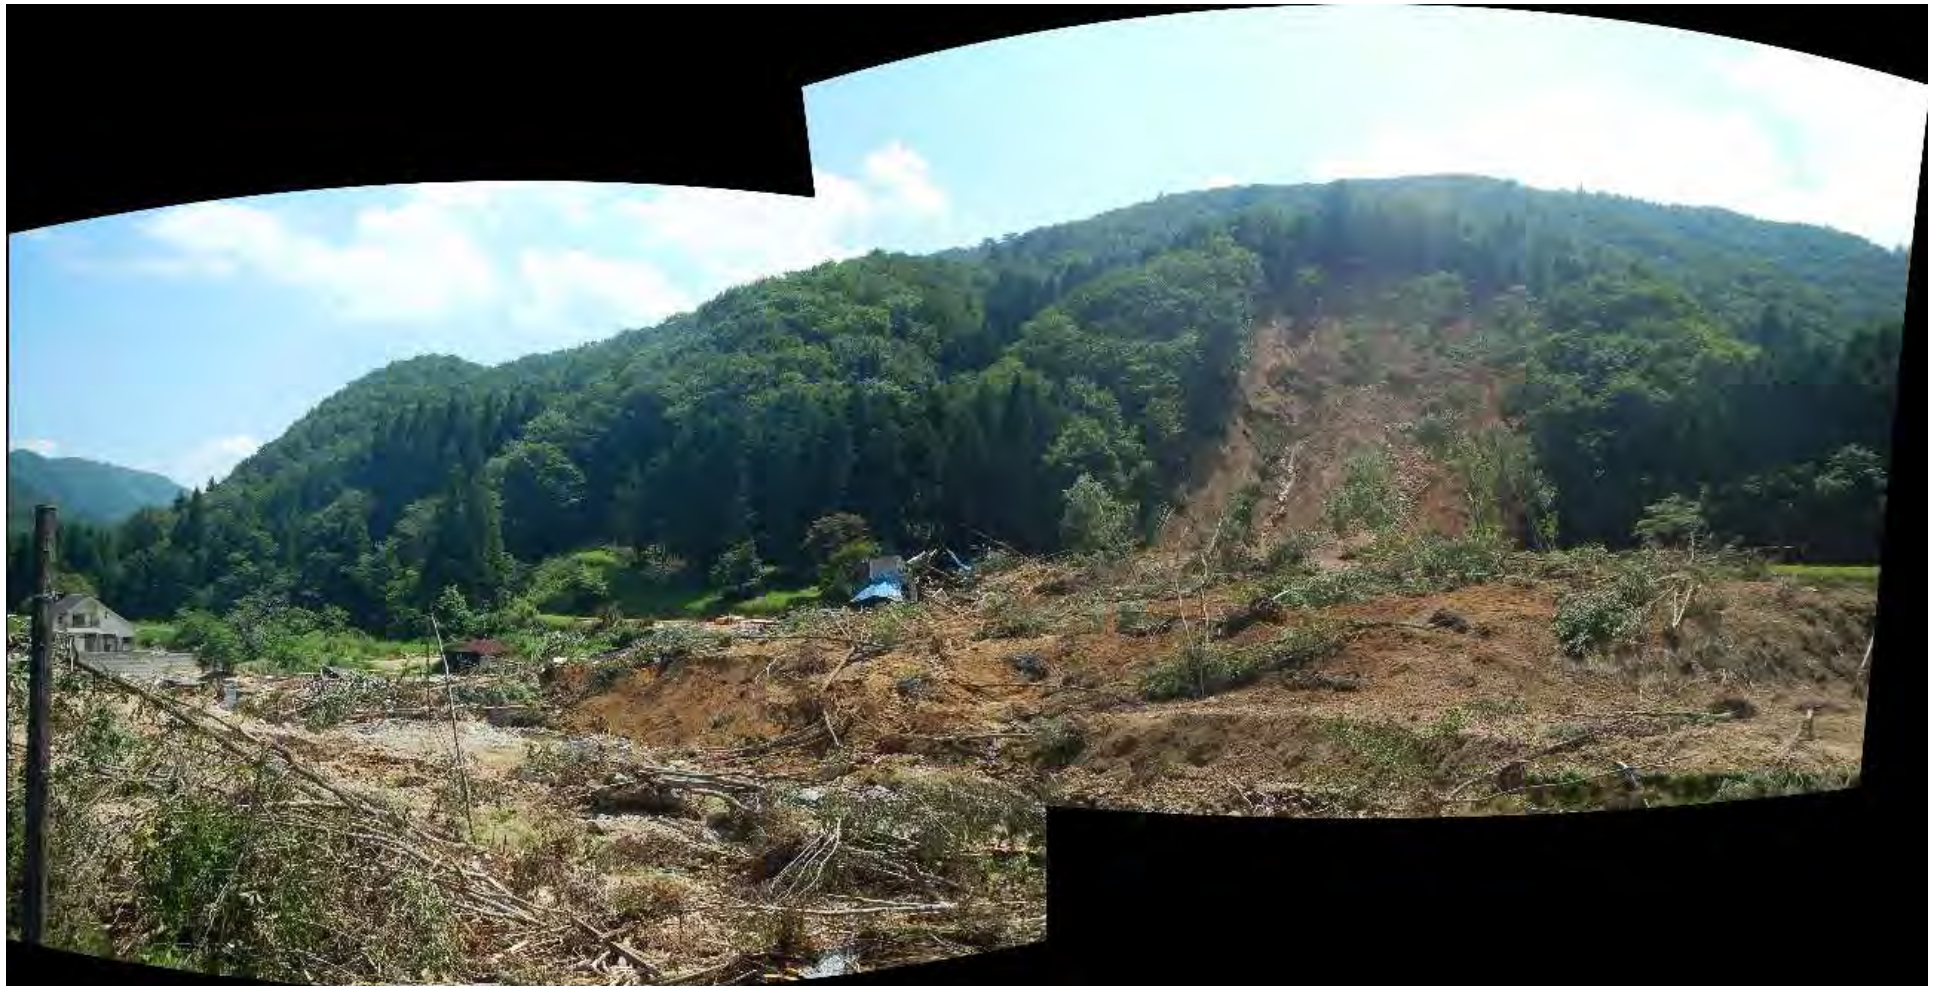
斜面ではクリープ的な変形が発生しており，斜面が不安定状態にあったことが想定される．この状況より，今回の豪雨によって大量の地下水が流入することによって崩壊が発生したことが予想される．

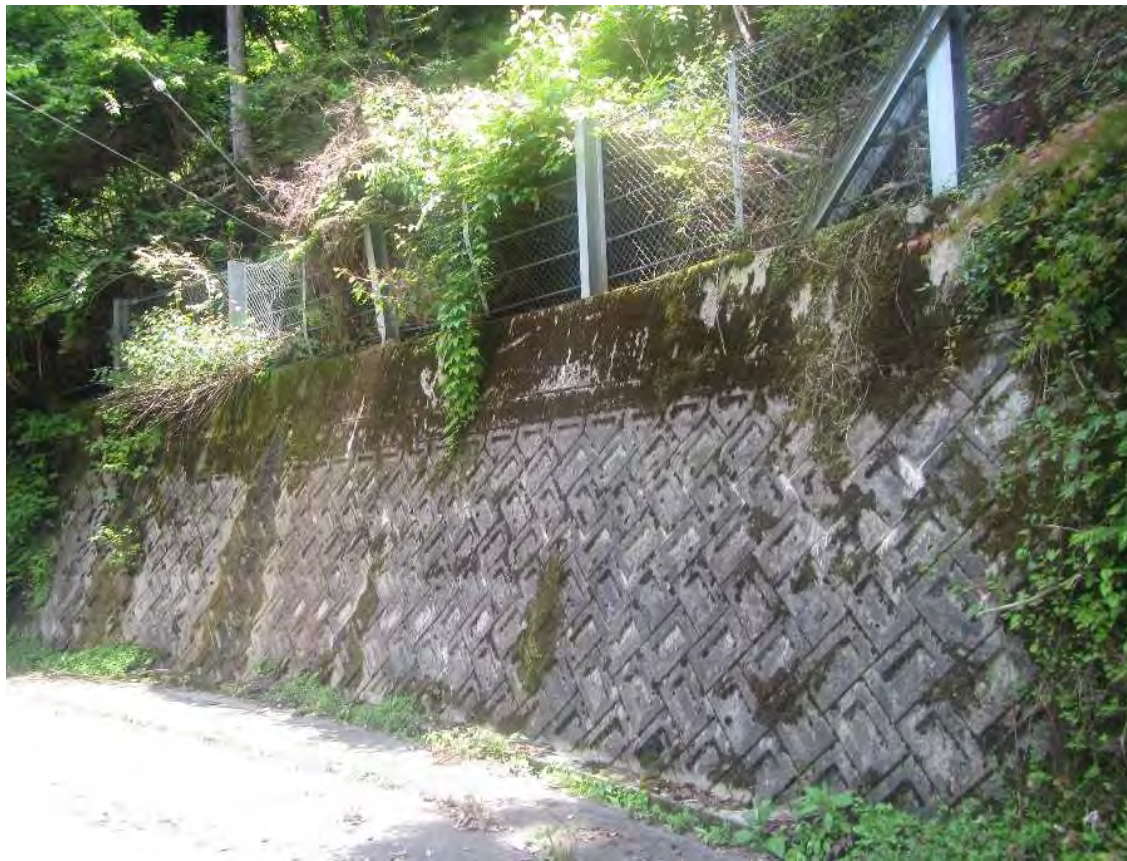
# 近畿圏の斜面災害状況（兵庫県宍粟市）

フェンスの効果により，土砂の流出を防止．

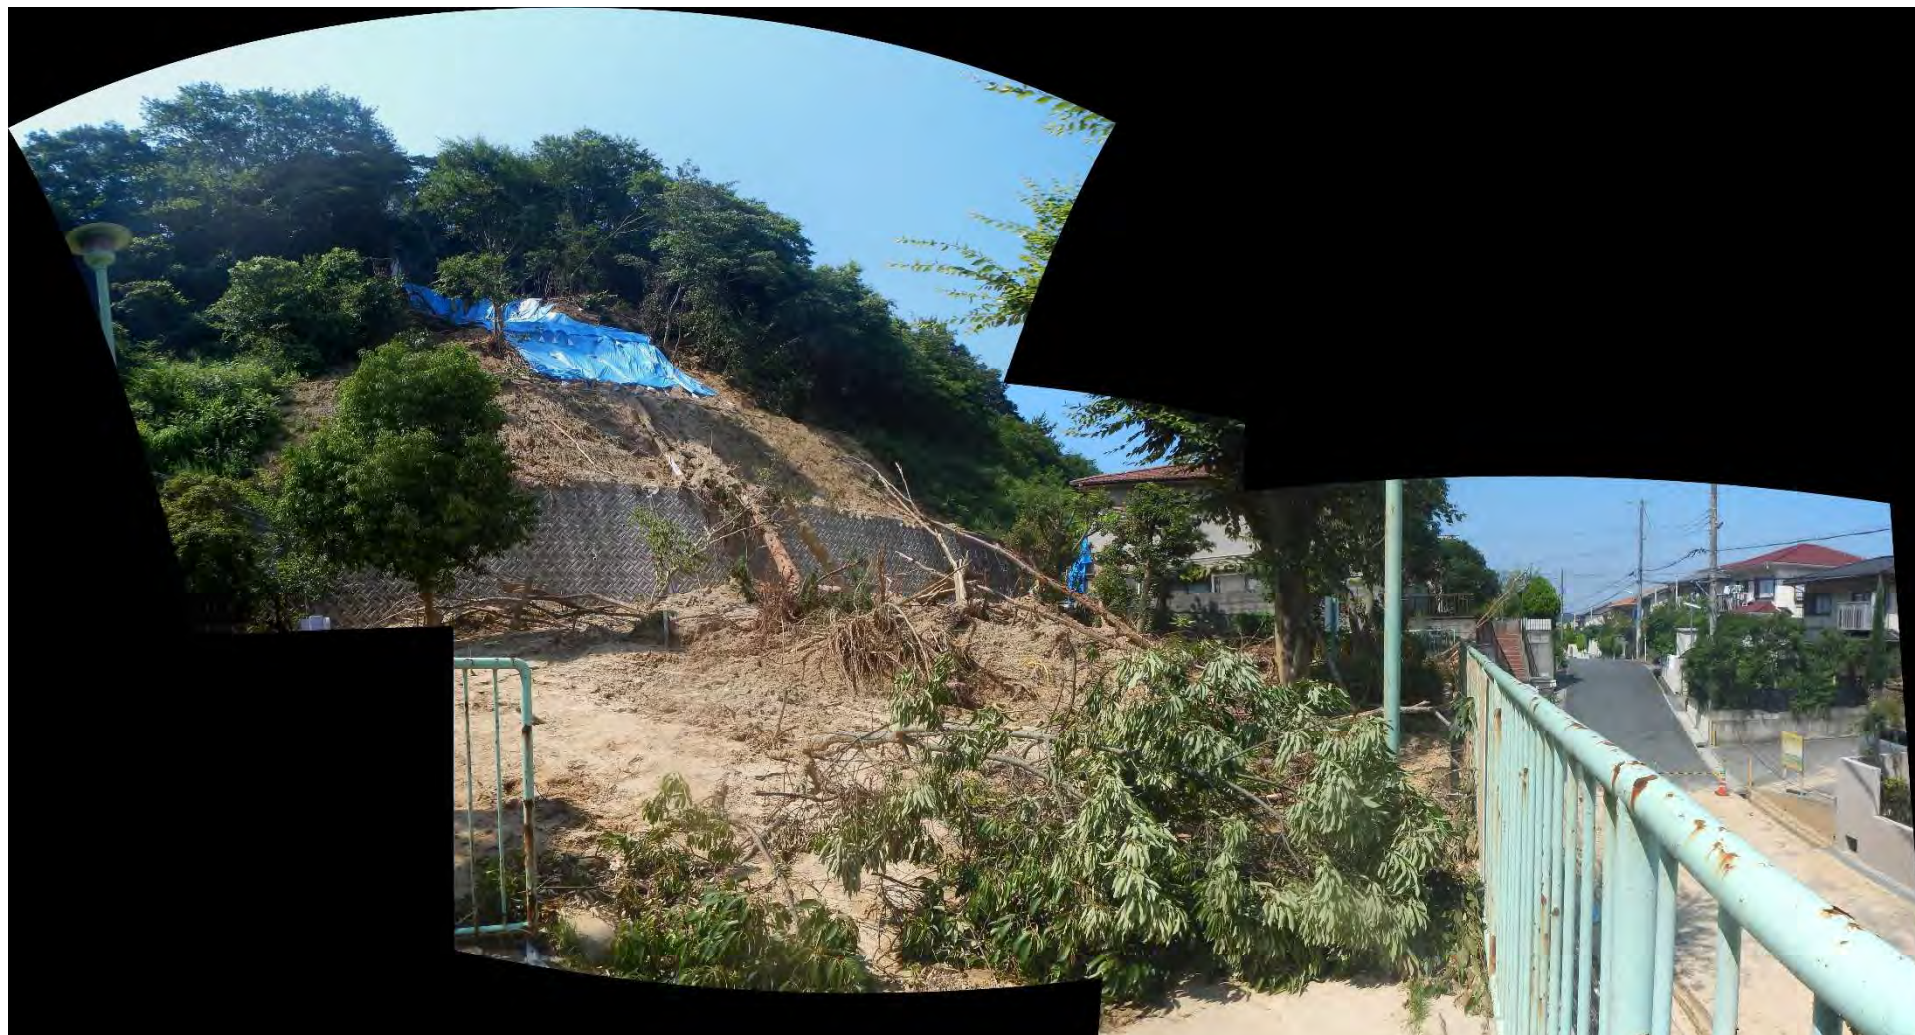
## 近畿圏の斜面災害状況（兵庫県神戸市北区）

崩壊が発生するものの公園内で大部分の土砂が堆積している。斜面と人家の位置関係が、減災（ハザードから離れる）における重要なポイントである。

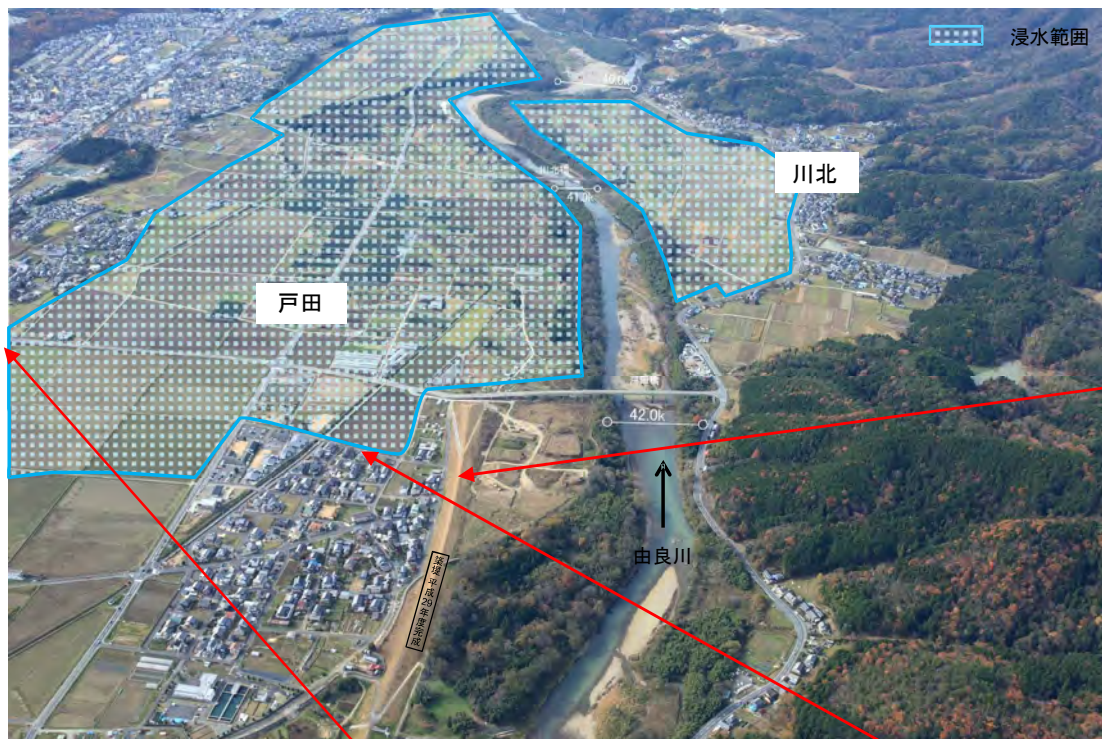
# 由良川（戸田地区、川北地区）

浸水範囲を宅地から避けることに成功

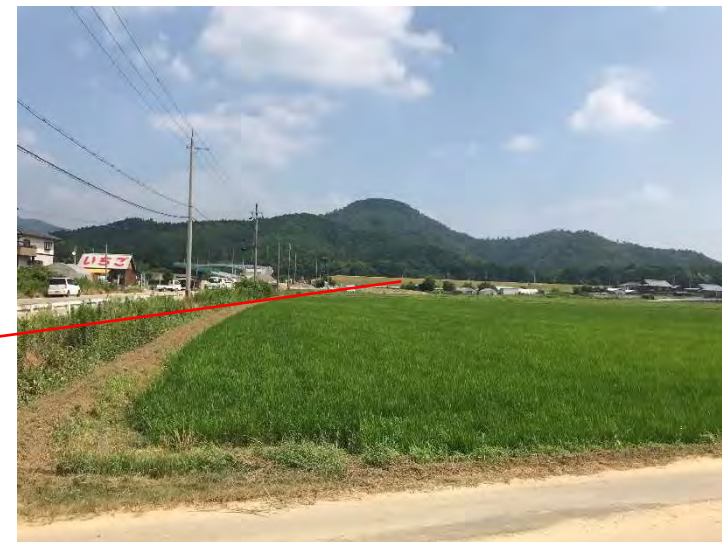
## 堤防の整備

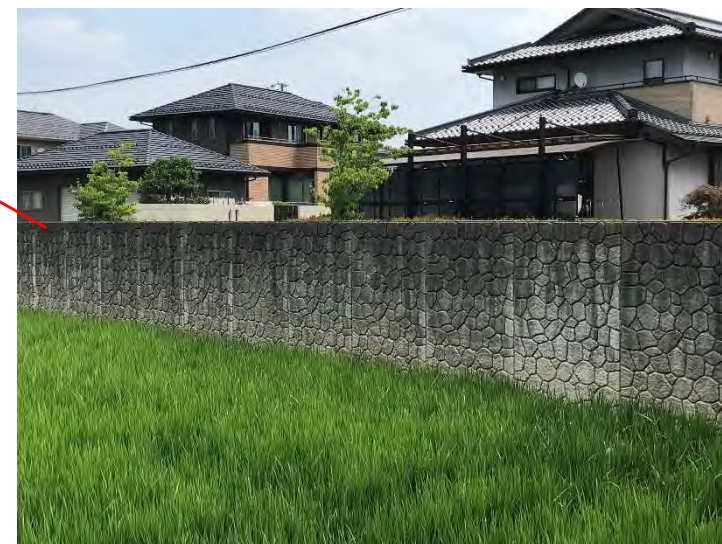
## 宅地の嵩上げ

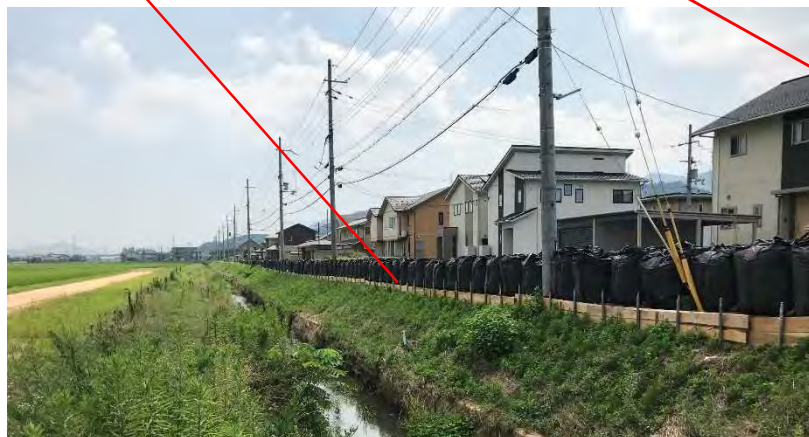
## 防排水活動

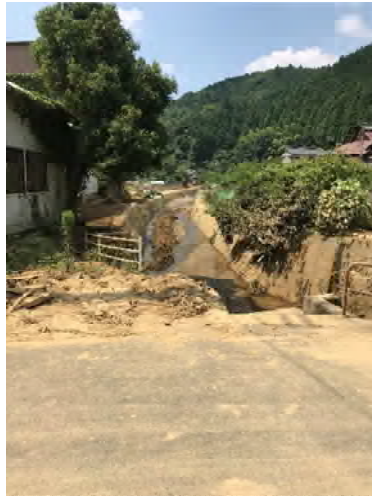
支流（蓼原川）

# 由良川（福知山市蓼原地区、河守地区） 内水被害（人的被害は無し）

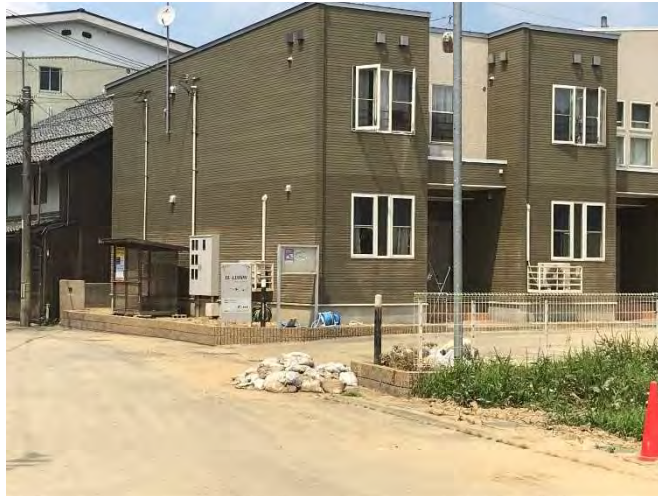
浸水深さ（住宅）

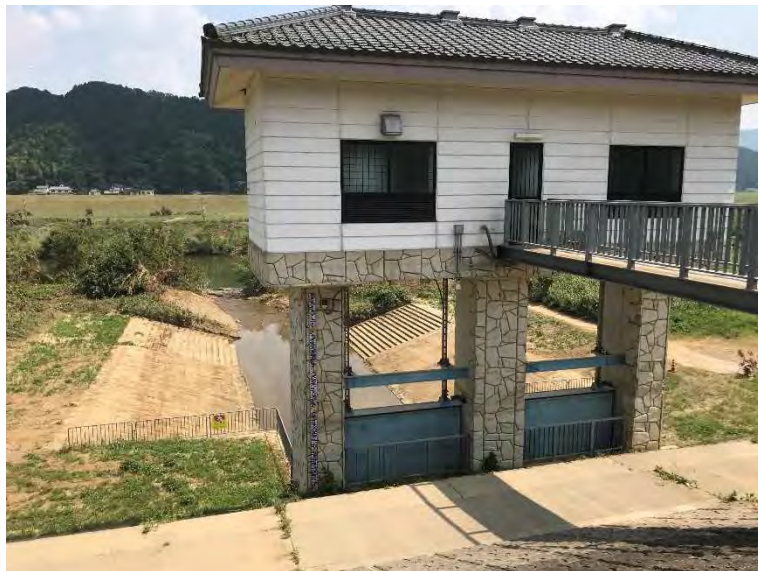
支流（蓼原川）と本川（由良川）との樋門

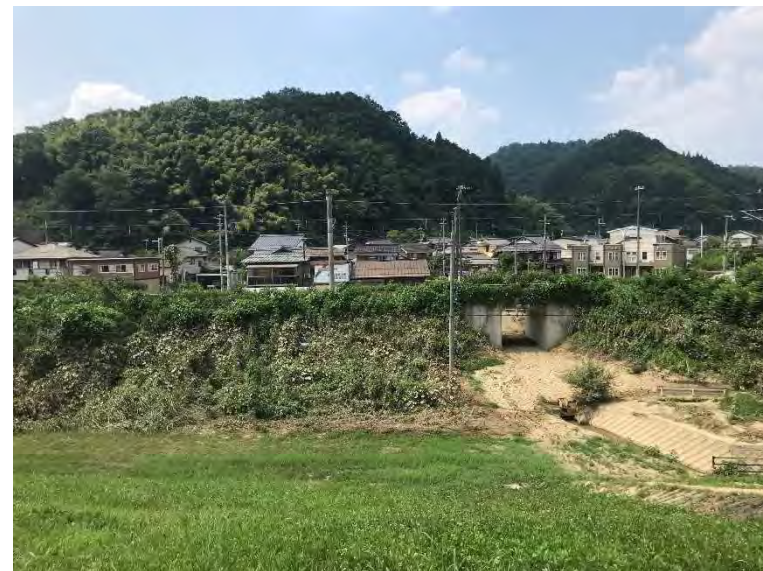
浸水深さと住宅

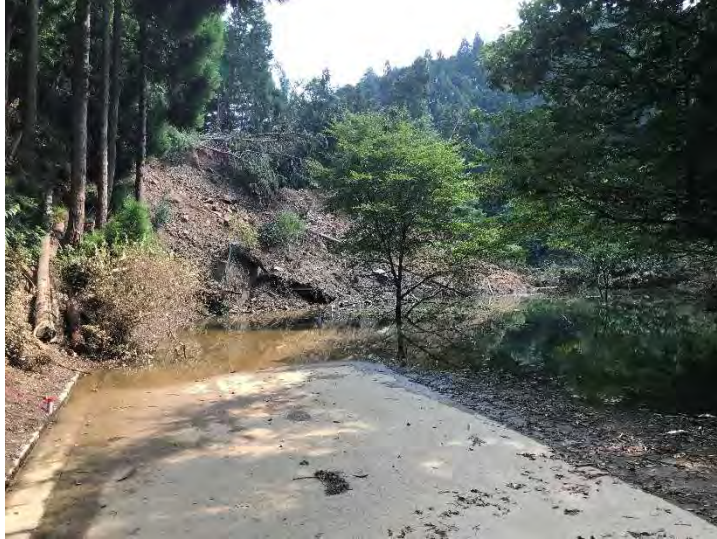
上流側

# 河道閉塞（福知山市大江町）

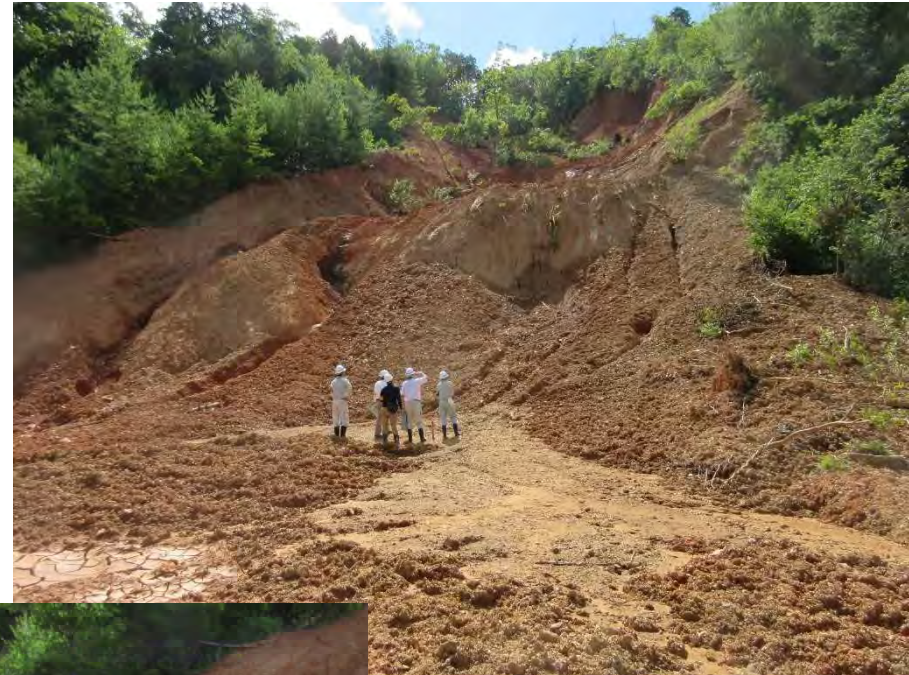
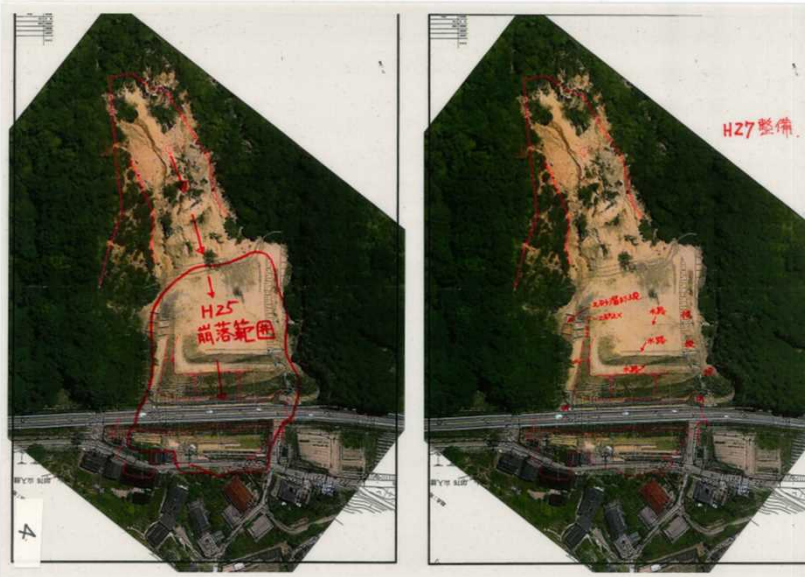
崩壊部

岩壁を流れる水

復旧後シナリオの必要性

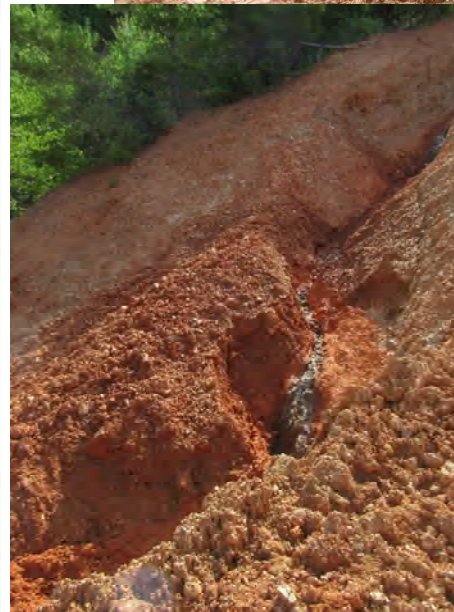
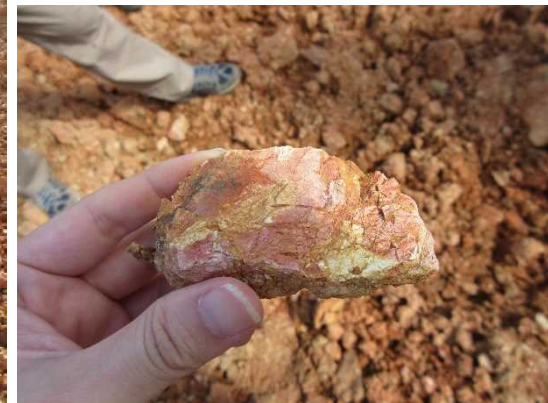
崩壊土質

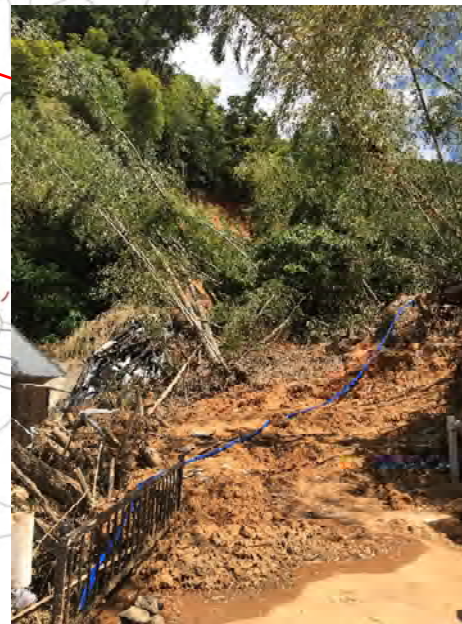
## 法尻工の可能性

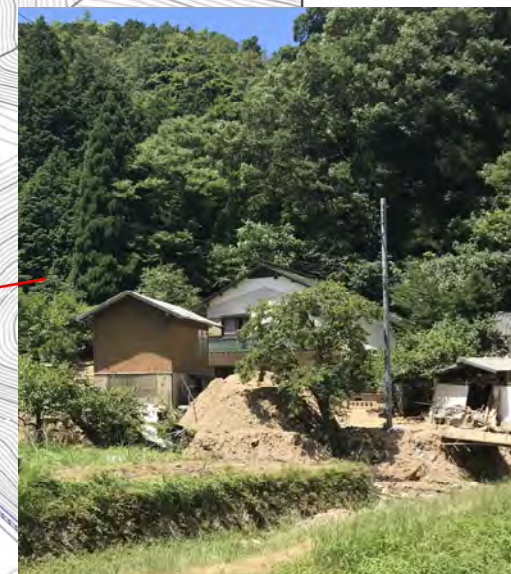
家屋
