平成30年7月豪雨による  
地盤災害緊急調査報告会  
2018年7月25日

# 平成30年7月豪雨に よる高知道立川橋の 被災

(公社)地盤工学会四国支部  
原 忠(高知大学)

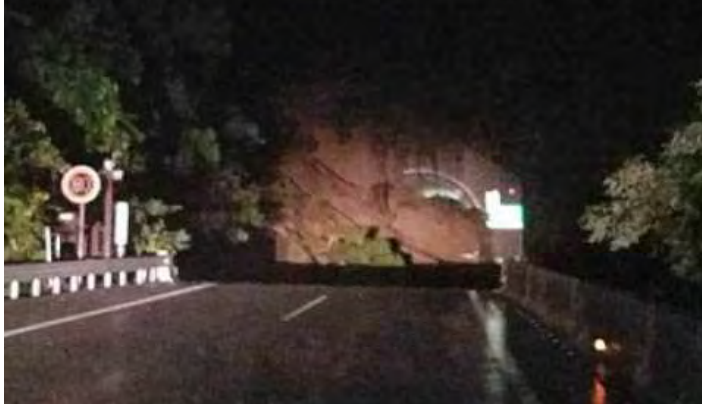
平成30年7月7日未明  
NEXCO西日本HPより

立川(たちかわ)トンネル南坑口  
の閉塞と土砂崩壊による橋梁上  
部工の流出

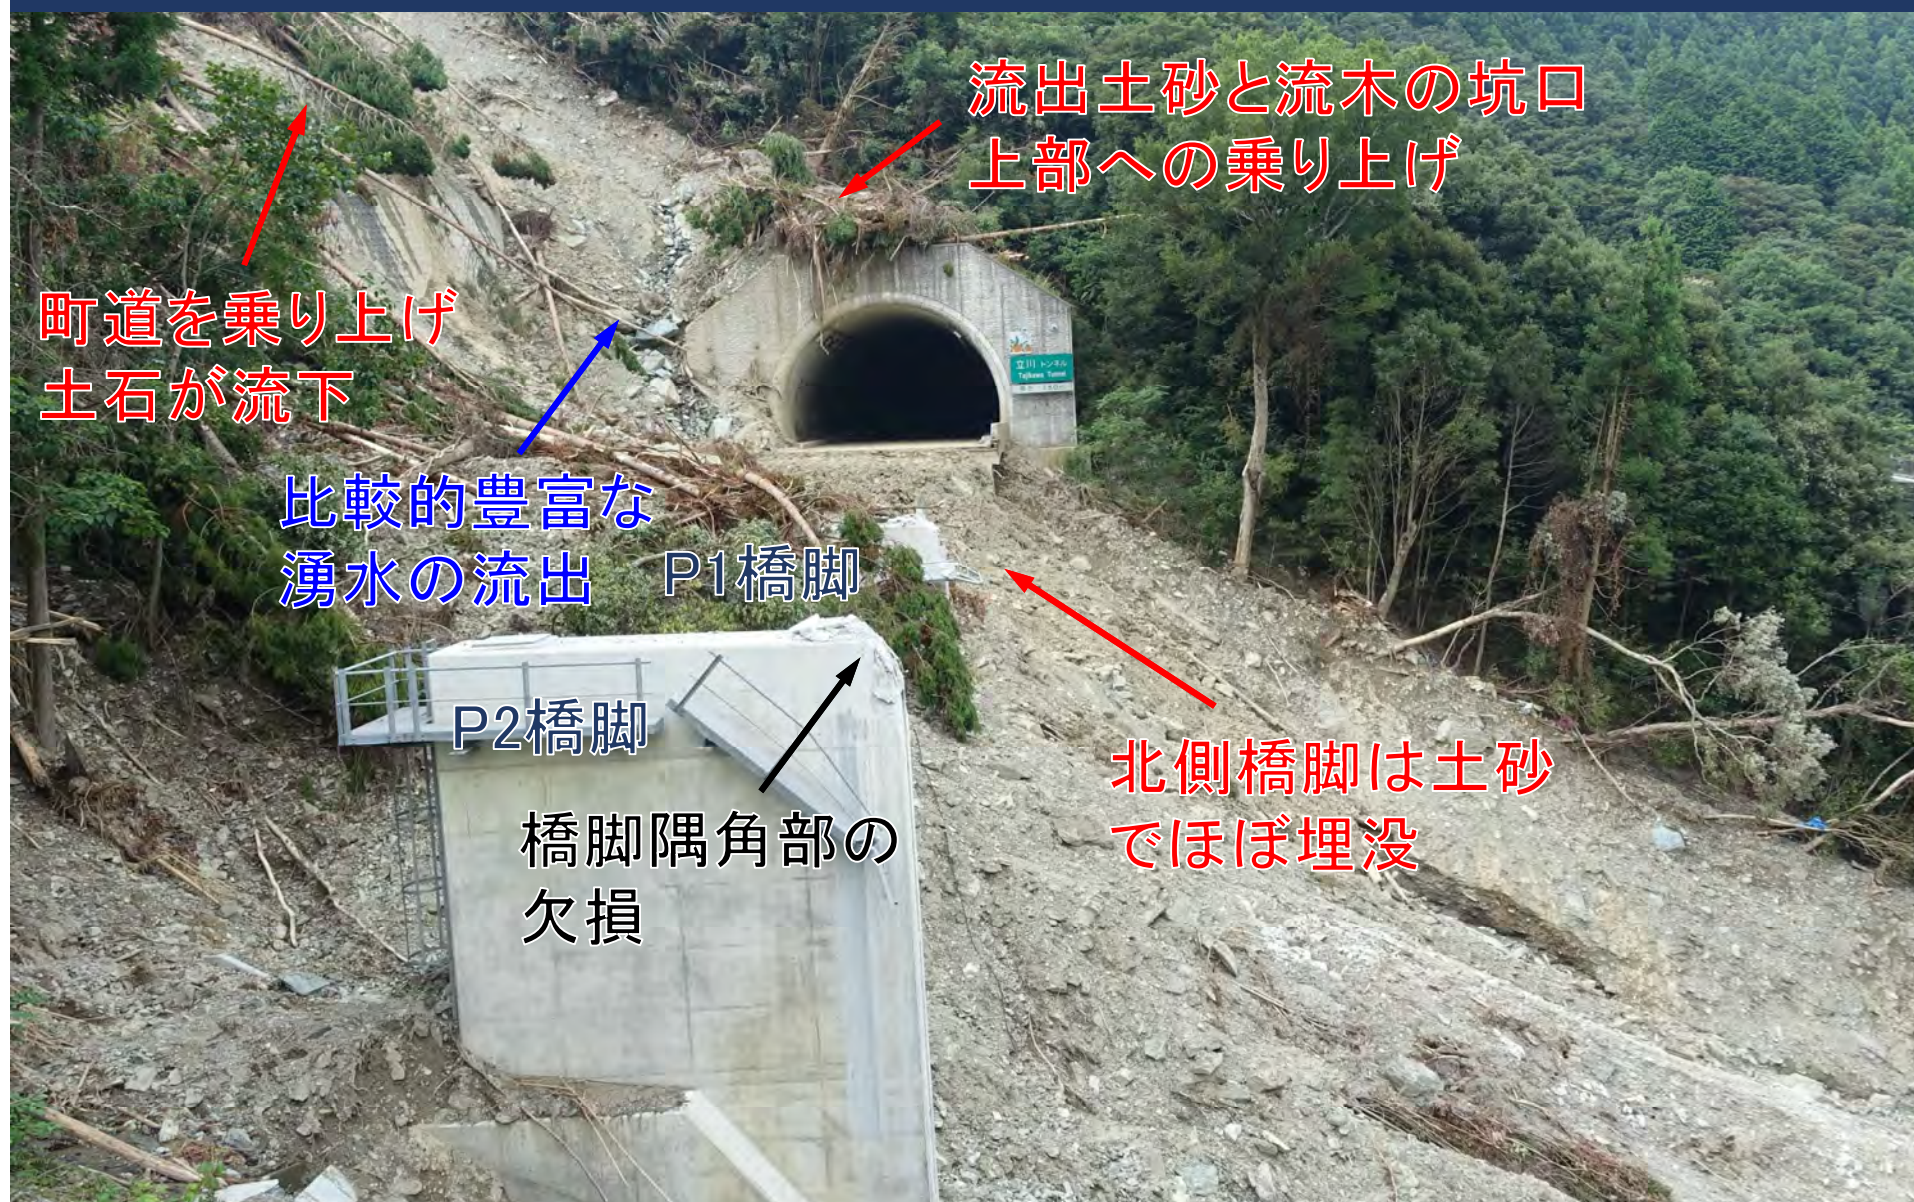
# 被災状況(上り線より立川TN南坑口方向, 7/18 原撮影)

ドローン調査映像から算出した暫定土砂流出量:  
約35,000m<sup>3</sup>

長さ約230m

幅約80m

深さ約2.5m

立川(たちかわ)  
TN南坑口

立川(たちかわ)橋  
橋長: 63.500m  
PRC3主版桁橋

立川川まで  
土砂到達

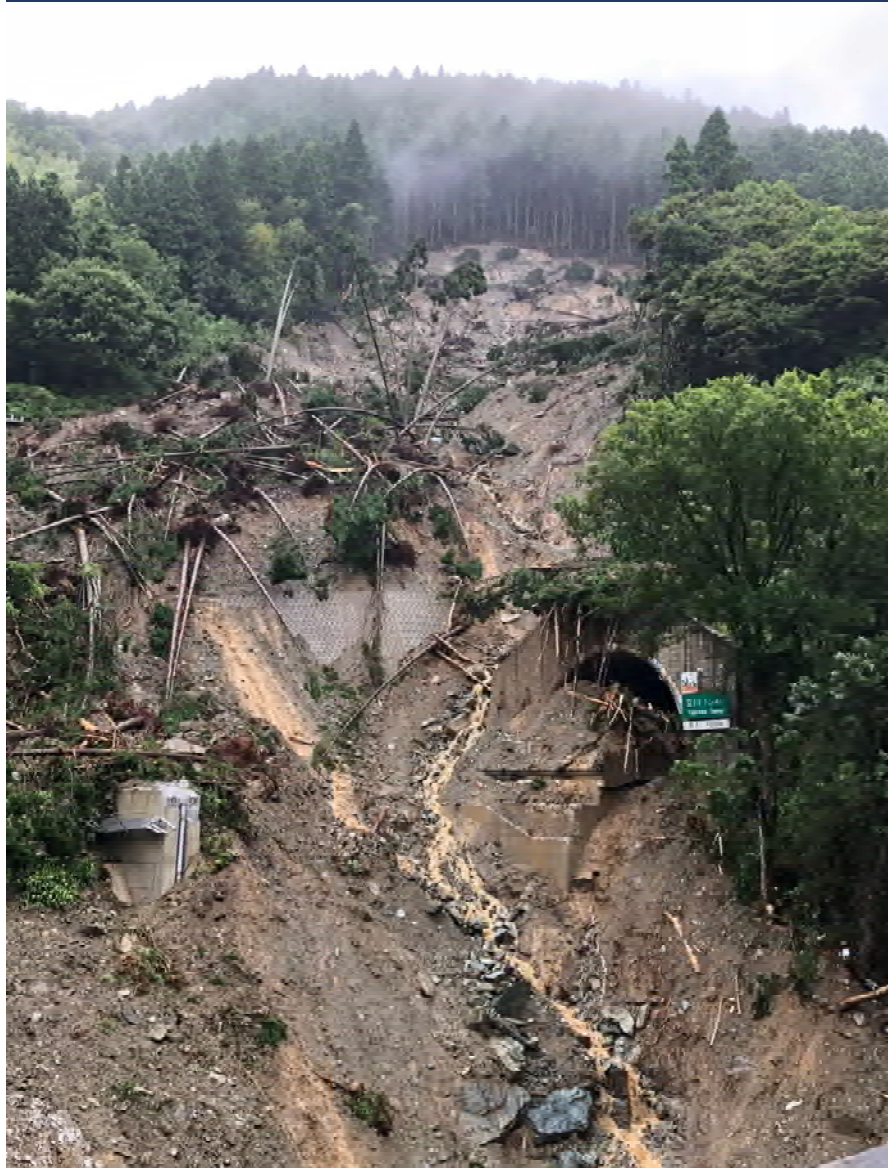
# 被災状況（下り線より撮影，NEXCO西日本資料提供）

- 高さ0.5～1.5m程度の滑落崖が連続
- 滑落崖直下にはC<sub>L</sub>級程度の岩盤が比較的浅所から露頭
- 滑落崖付近で複数の湧水が認められる
- 落橋した上部工の一部は約100m下流の立川川付近に残置  
（NEXCO西日本現地調査による）
